ALL. 3 - DOCUMENTAZIONE FOTOGRAFICA

ESECUZIONE IMMOBILIARE N. 187 / 2025 REG. ES.

Immobili in: **Comune di Grone (BG), via San Fermo n.22**

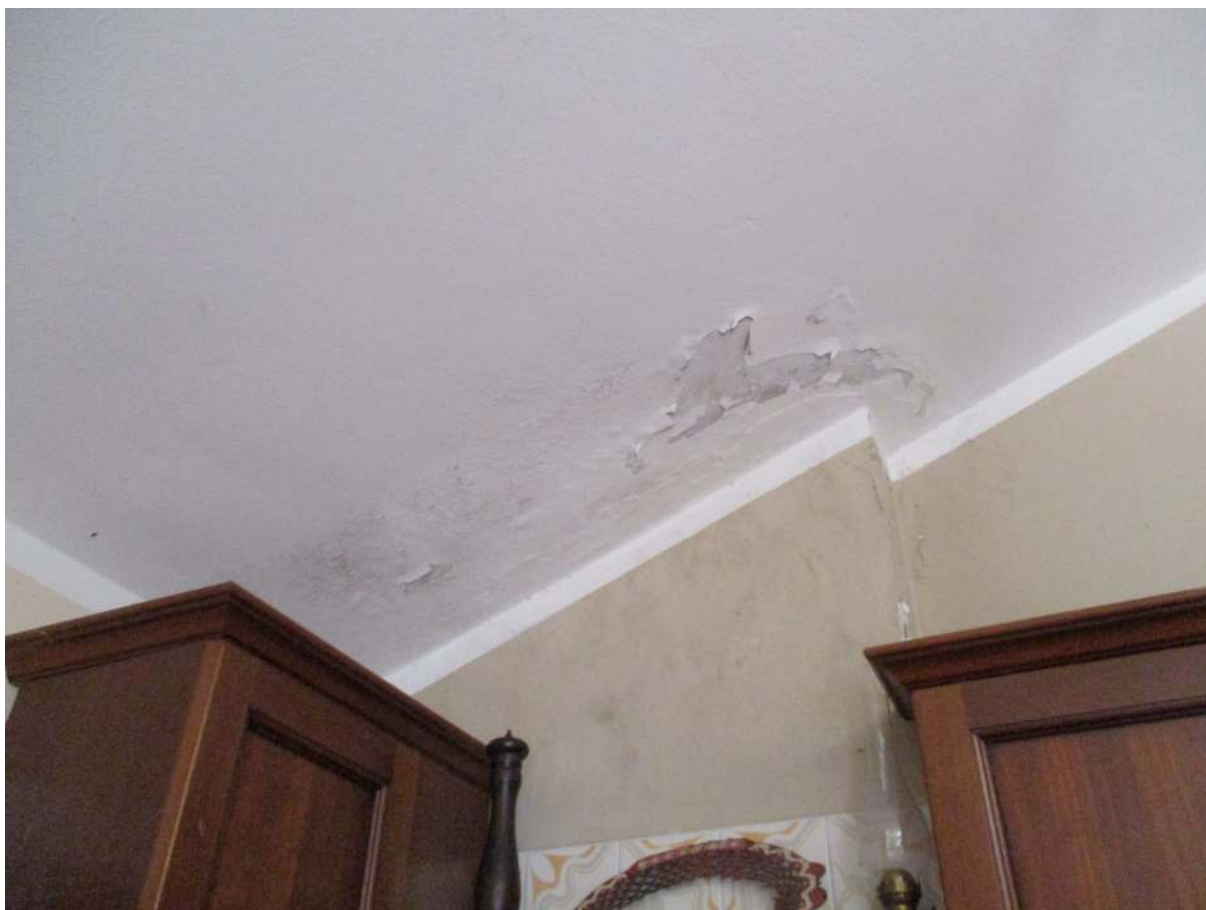
Fig. 16 – Vista di un'infiltrazione d'acqua dalla copertura sul soffitto della cucina
