1. Documentazione fotografica

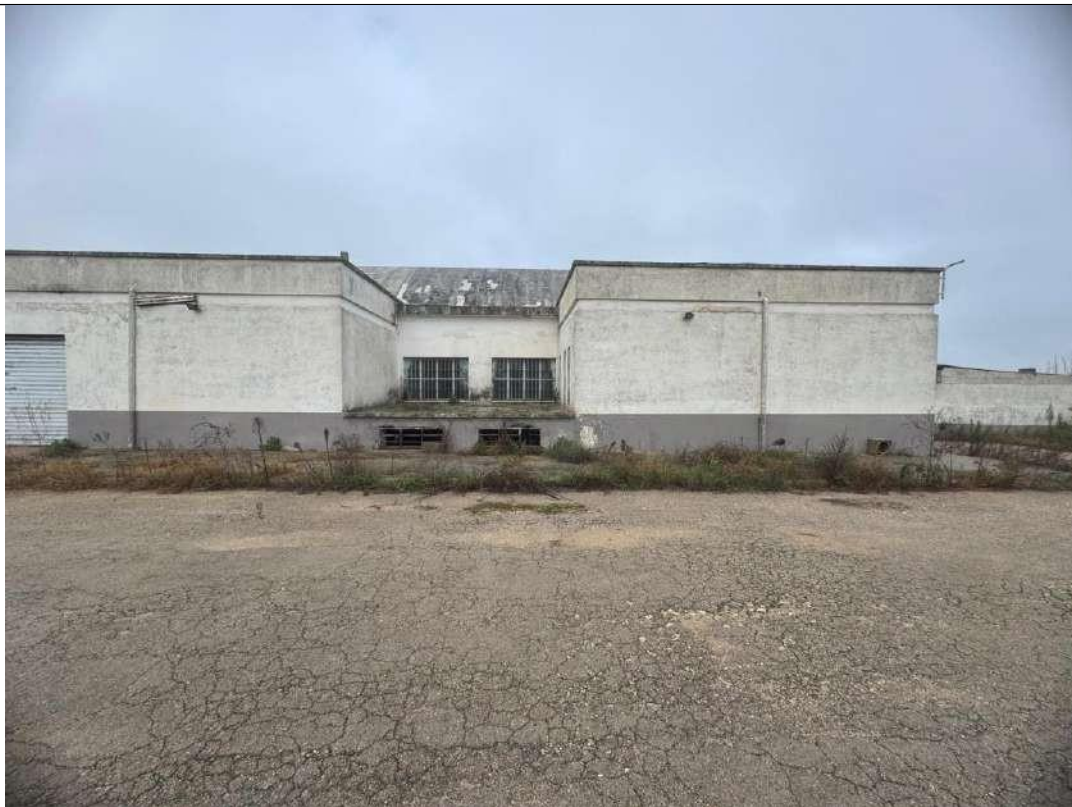
1. Prospetto sud-est e, a destra, parte del muro costruito abusivamente su cui sono appoggiate le tettoie abusive

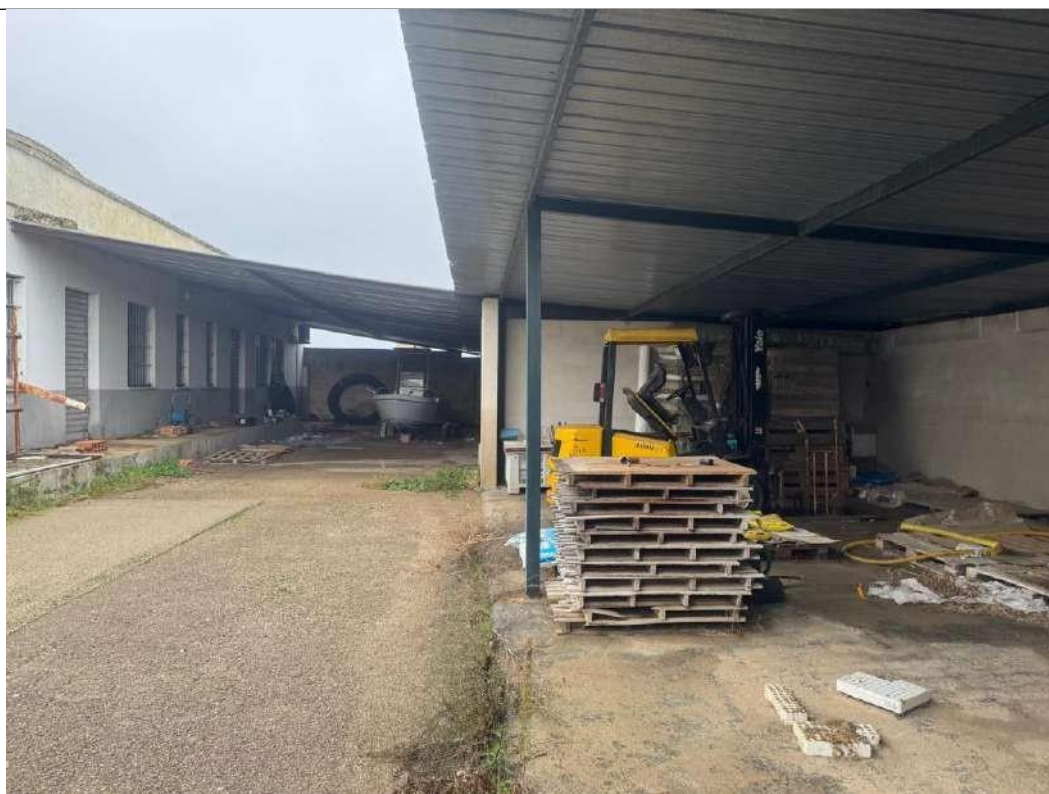
2. Tettoie abusive addossate al prospetto nord-est

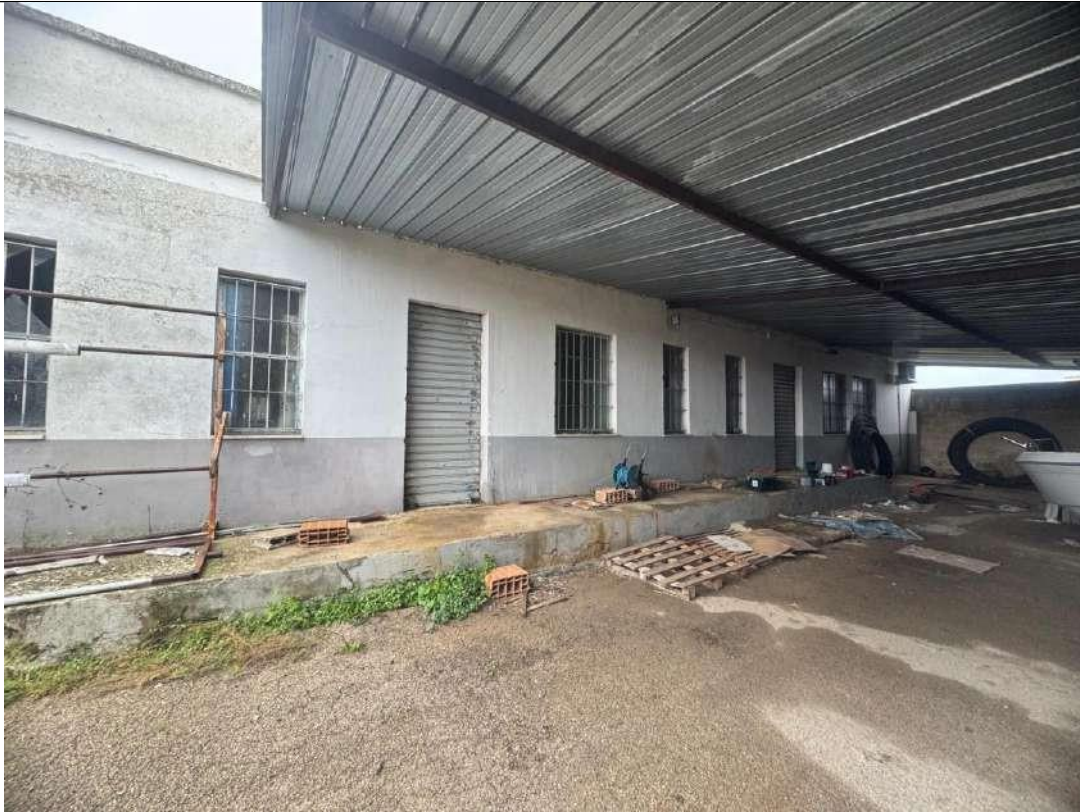
3. Prospetto nord-est e parte della tettoia abusiva

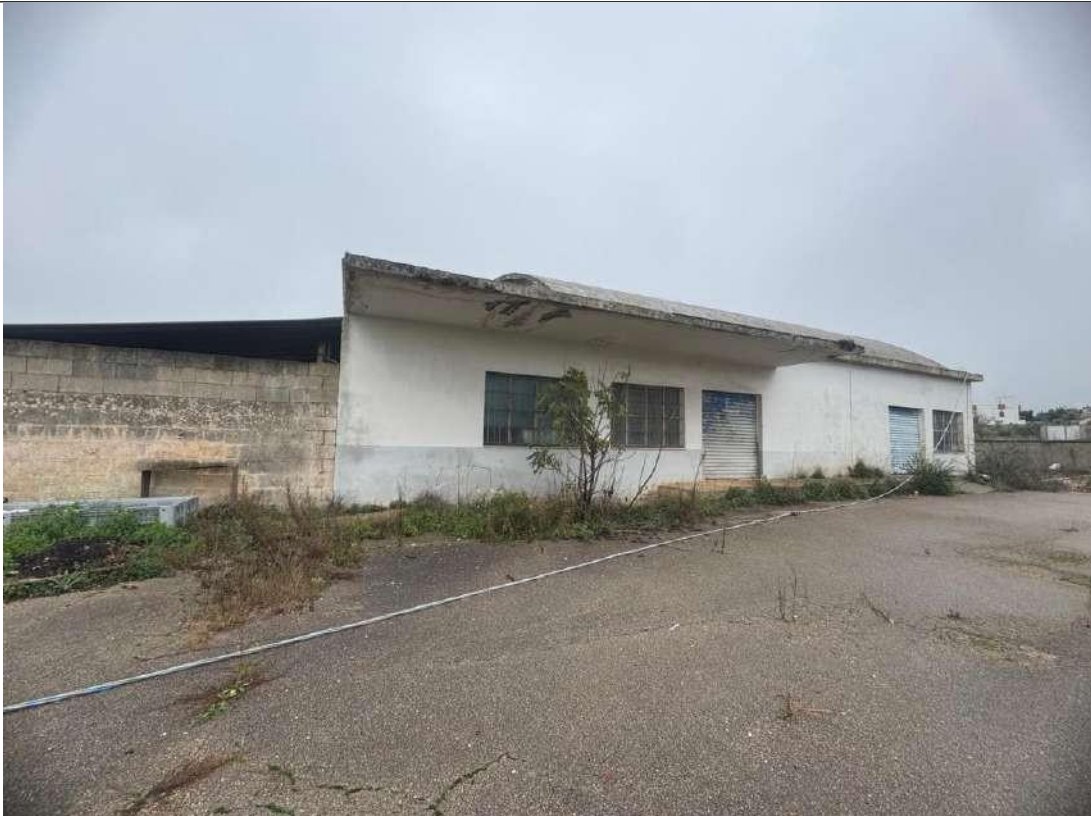
4. Prospetto nord-ovest e, a sinistra, parte del muro costruito abusivamente su cui sono appoggiate le tettoie abusive

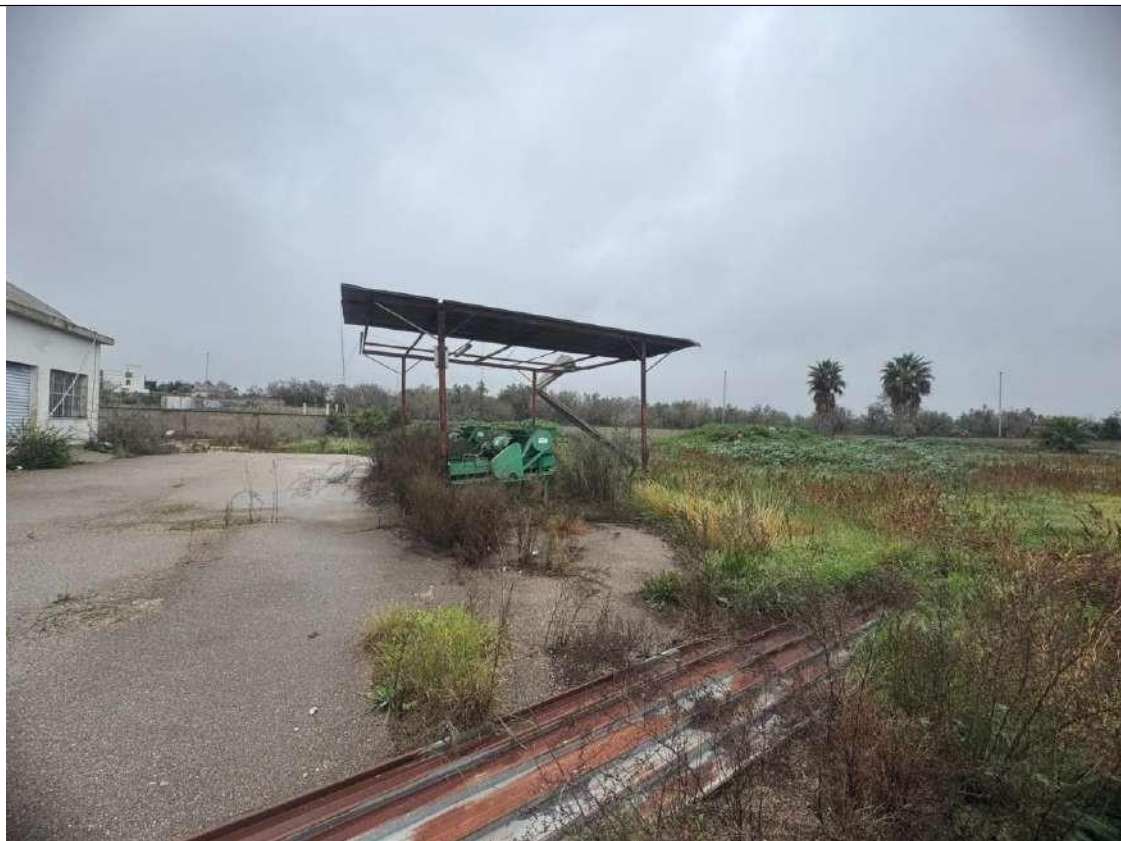
6. Tettoia esterna in stato di degrado a nord-ovest dell'area

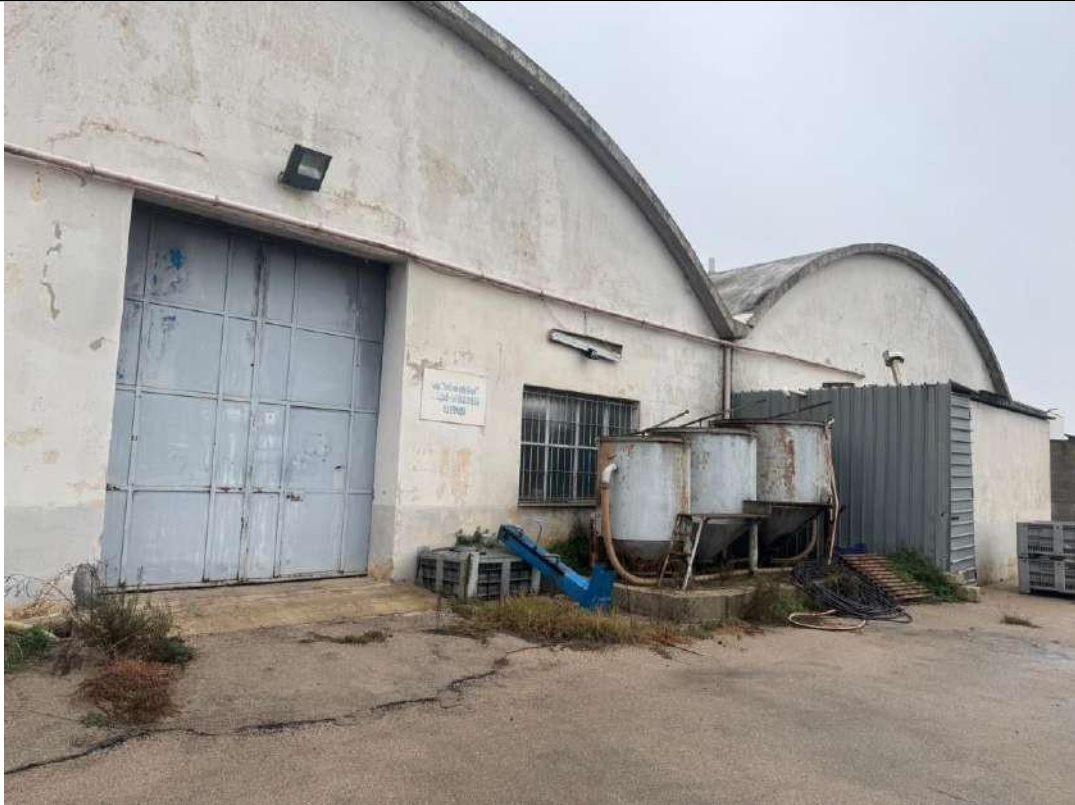
7. Prospetto sud-ovest con volume costruito abusivamente

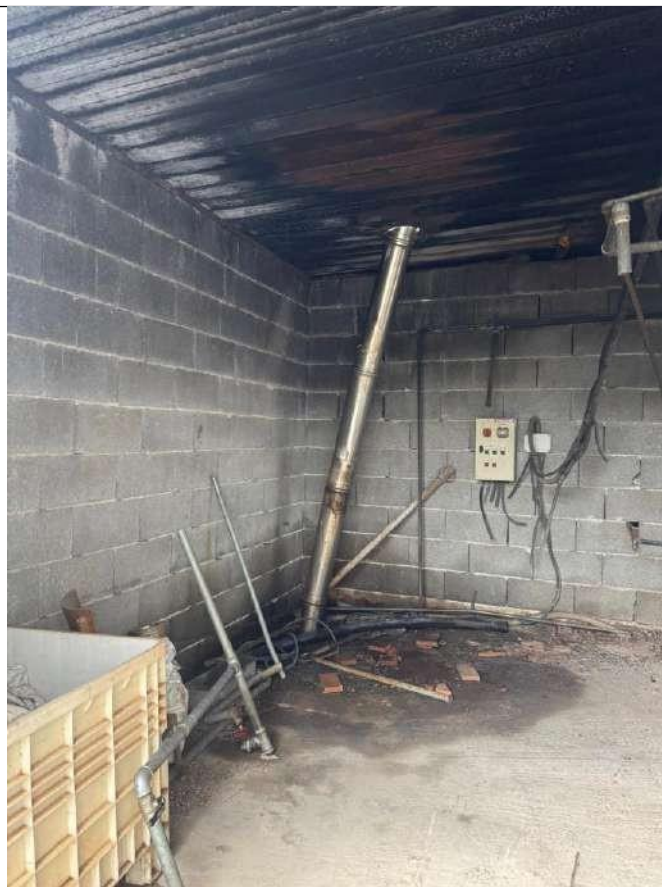
8. Vista interna del volume abusivo coperto da tettoia e addossato al prospetto sud-ovest

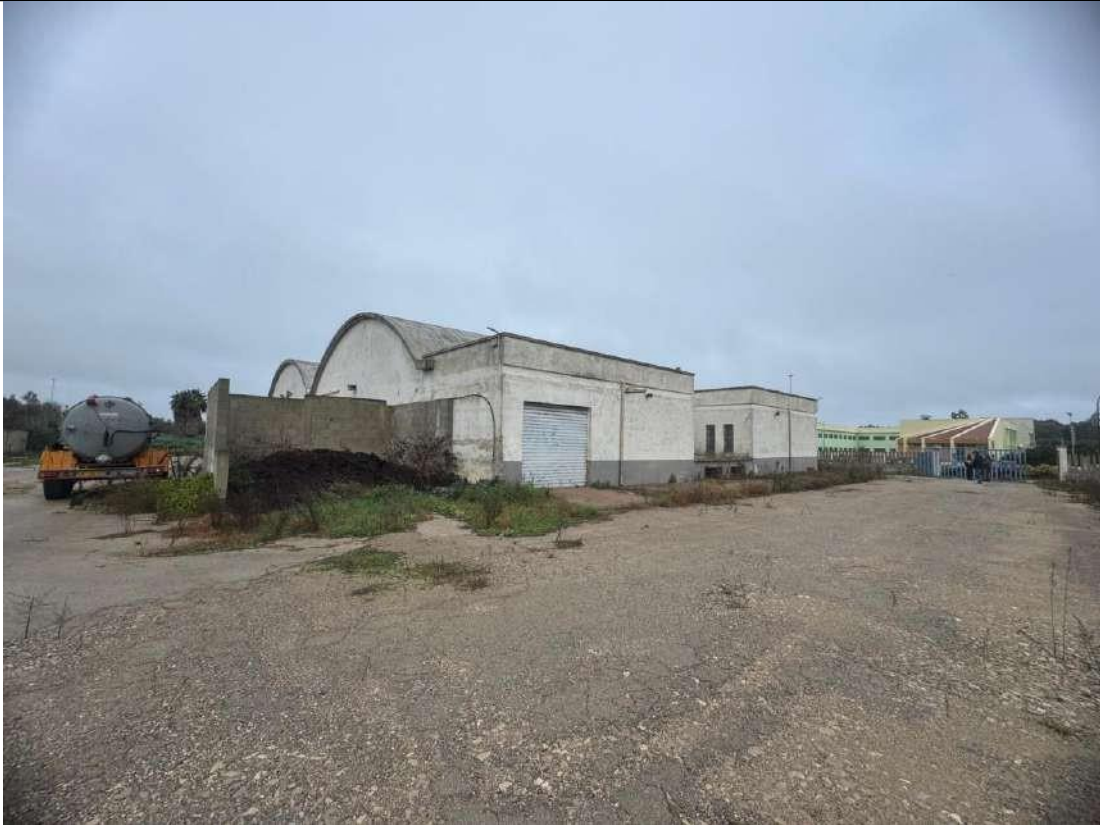
9. Prospetto sud-est e, a sinistra, muratura a C costruita abusivamente
