allegato n. **E.12**

Fotografie degli interni

scatti del 17 Giugno 2025

- - n. 26 foto dell'esercizio commerciale e della taverna foglio 64, m.n. 93, subb 1 e 4, in via Caduti sul Lavoro n. 23

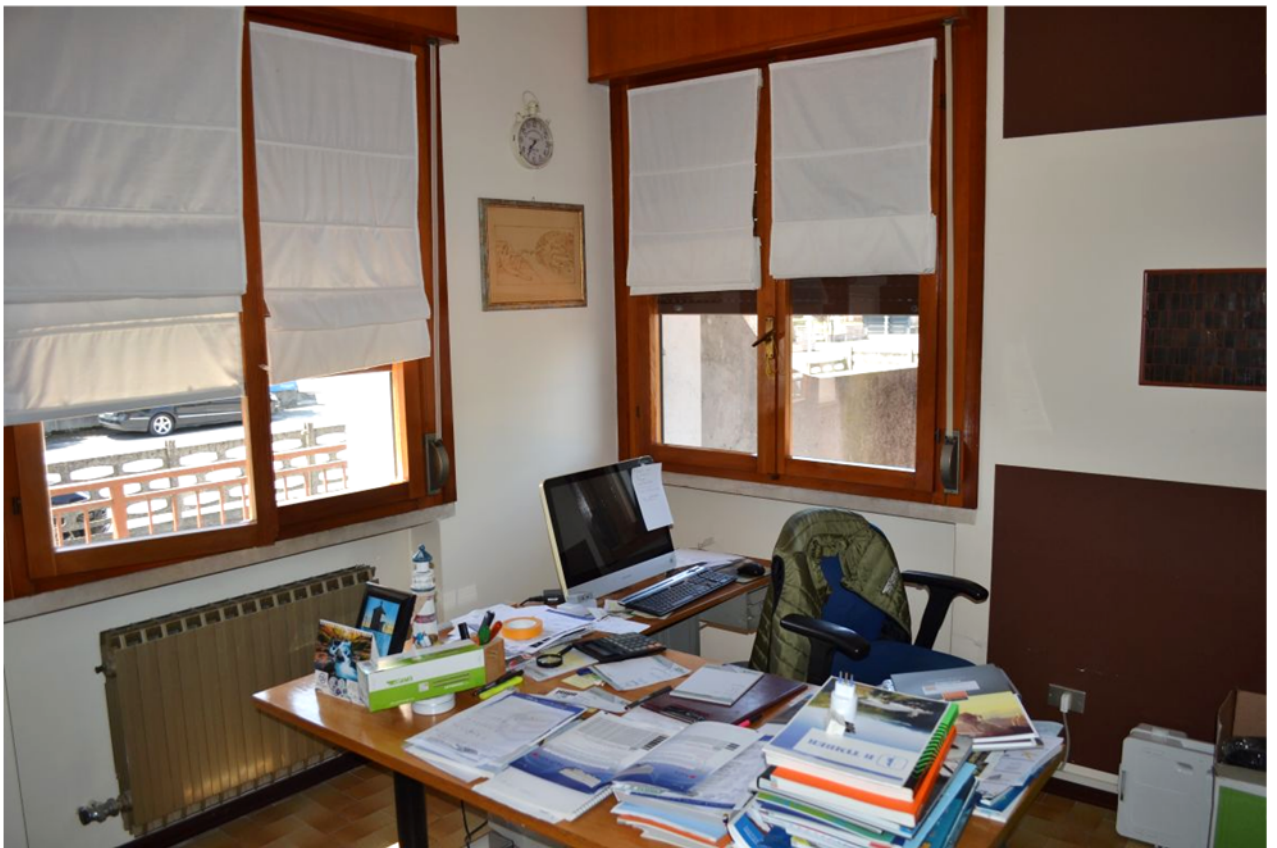
foto 1 – m.n. 93 sub 1 (ufficio 1) – L'unità attestata al piano rialzato dell'edificio fronte strada, accessibile dalla pubblica via durante i consueti orari di apertura di un esercizio aperto alla clientela, al primo e al secondo accesso risultava condotta dalla [REDACTED]. La stessa persona giuridica, dal Gennaio 2020, è locatrice dell'ente urbano m.n. 428. Il negozio costituisce la sede amministrativa dell'attività commerciale, che consiste in un magazzino edile con servizi di assistenza tecnica integrata.

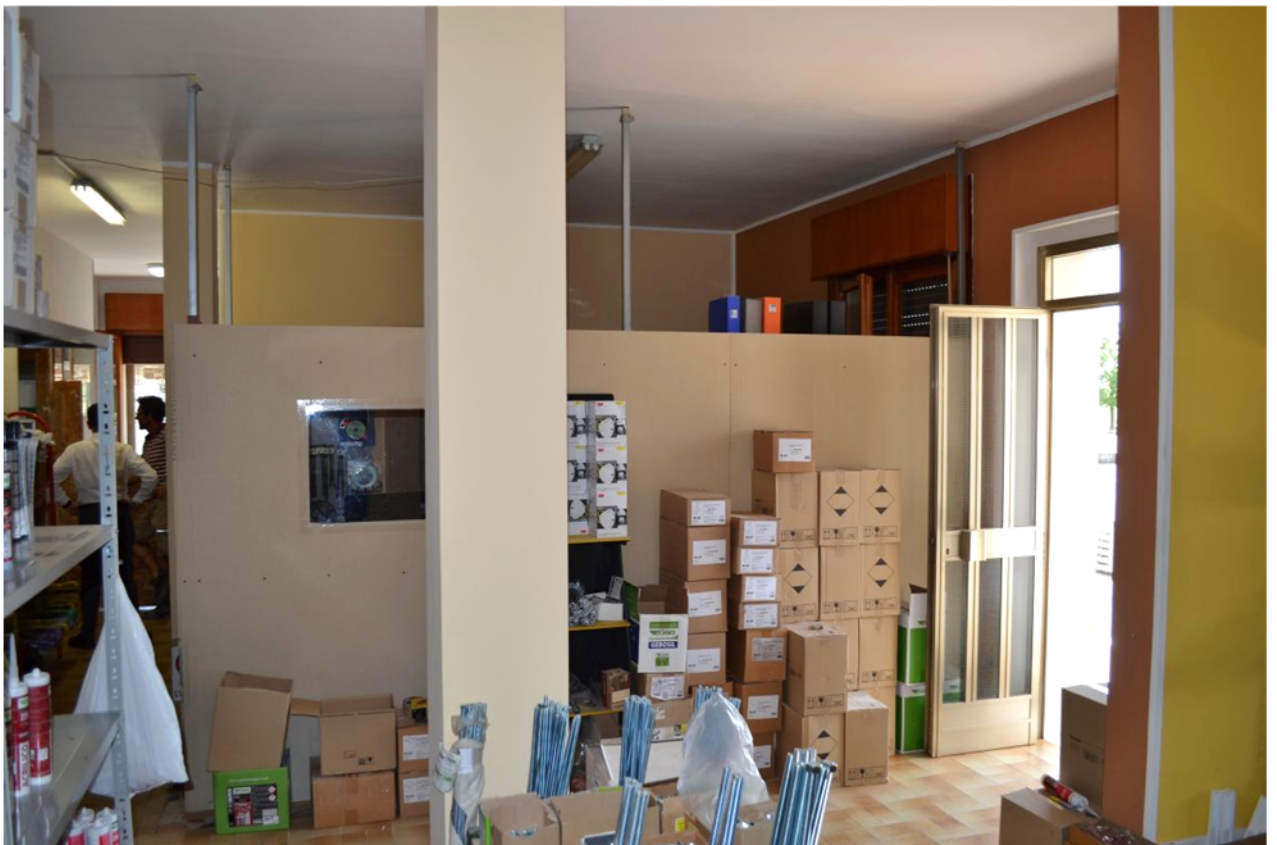
foto 2 – m.n. 93 sub 1 (negozio, ingresso-disbrigo) – La configurazione delle partizioni interne, nella parte di negozio compresa tra l'ingresso, la prima esposizione del negozio, l'ufficio n. 1 e il ripostiglio, si presenta difforme da quella deducibile in margine agli elaborati catastale e amministrativi, dove in luogo degli ultimi tre vani elencati si trova solo un unico ambiente denominato *ufficio*.

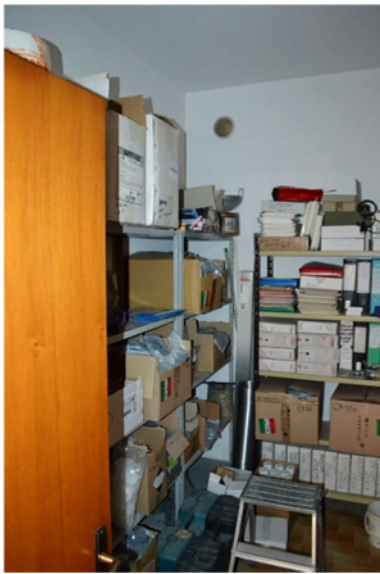
foto 3 - sub 1 (ripostiglio) - Questo è un locale assente in atti.

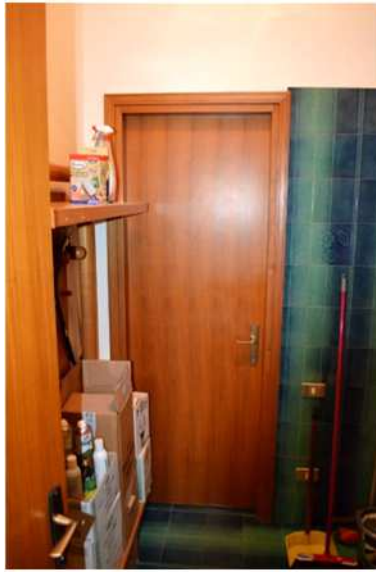
foto 4 - sub 1 (anti) - Piastrellature verticali solo parziali.

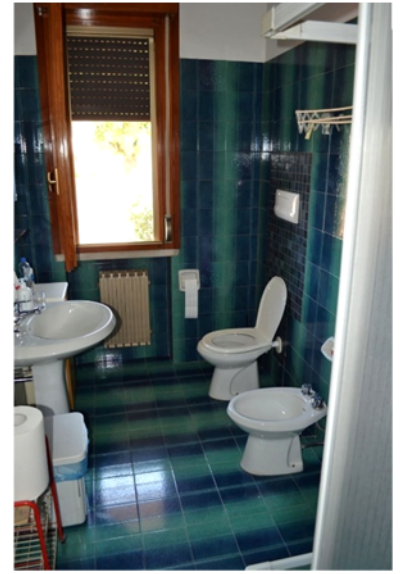
foto 5 - sub 1 (bagno) - Dotato di doccia, bidet, wc e lavandino.

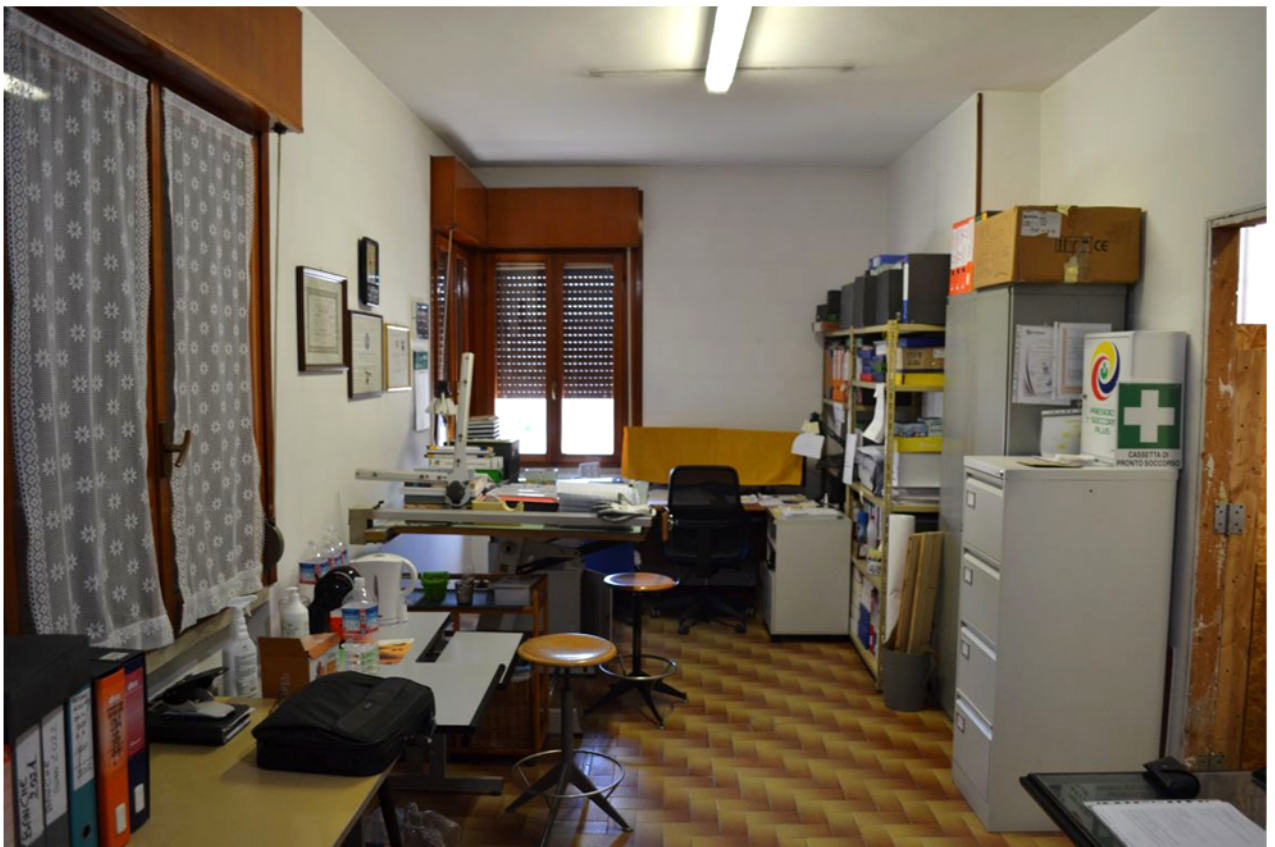
foto 6 - m.n. 93 sub 1 (ufficio 4) - Il più ampio dei vani a uso ufficio ha tre finestre e misura poco meno di ventisette metri quadri. A destra si vede il banco *reception* girevole di cui anche alla successiva foto n. 13.

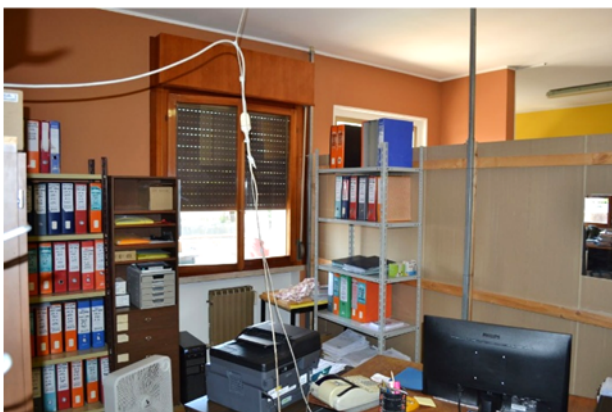
foto 7 - sub 1 (ufficio 2) - I divisori sono dei pannelli leggeri, elevati fino a poco più di metà delle finestre.

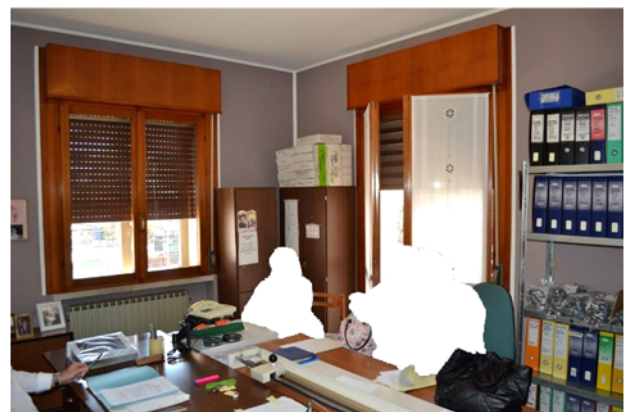
foto 8 - sub 1 (ufficio 3) - Radiatore sotto davanzale e due finestre, di cui una porta verso il portico.

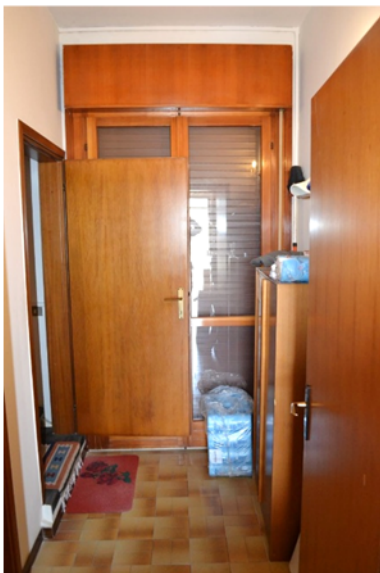
foto 9 - sub 7 (giro scala) - Disimpegno non pignorato; vi si imbocca la scala verso la taverna.

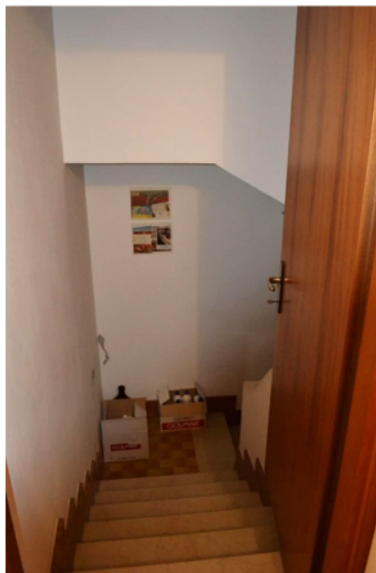
foto 10 - sub 7 (scala) - Solo la prima rampa di scale verso la taverna è attribuita al sub 7.

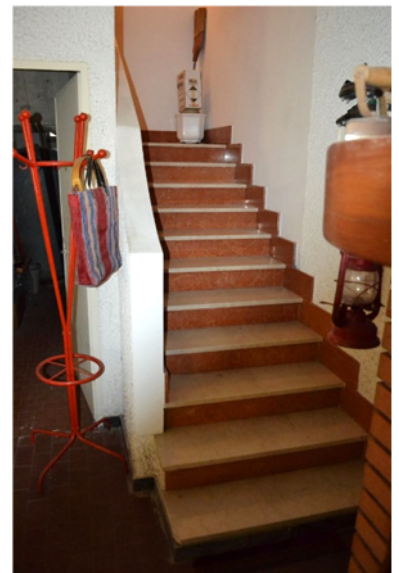
foto 11 - sub 4 (scala) - La gradinata sbarcante in taverna, invece, fa parte del sub 4.

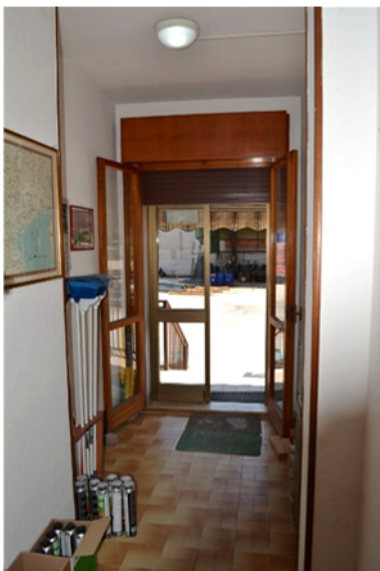
foto 12 - sub 1 (ingresso lato) - L'ingresso più frequentato dalla clientela è quello laterale.

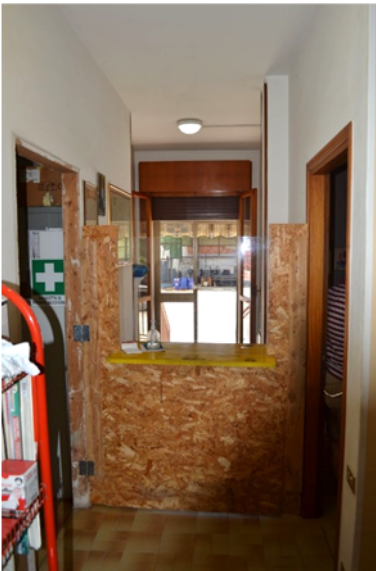
foto 13 - sub 1 (ingresso lato) - all'occorrenza la reception si può ribaltare con un banco girevole.

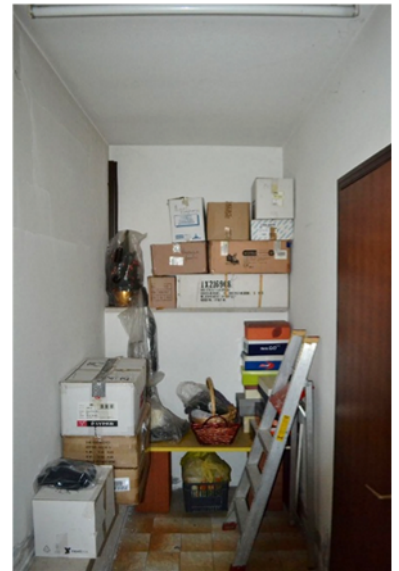
foto 14 - sub 4 (ripostiglio) - Gli accessori al seminterrato cominciano con un ripostiglio fronte servizi.

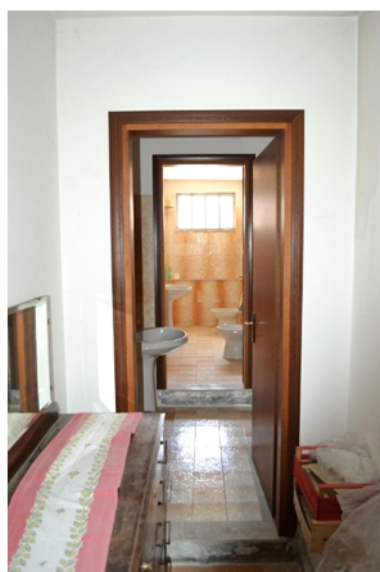
foto 15 - sub 4 (rip.) - I servizi si attestano su tre altezze utili.

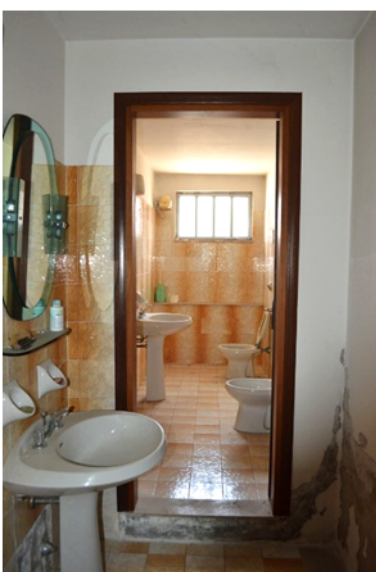
foto 16 - sub 4 (anti) - Primo lavabo; efflorescenze muffite.

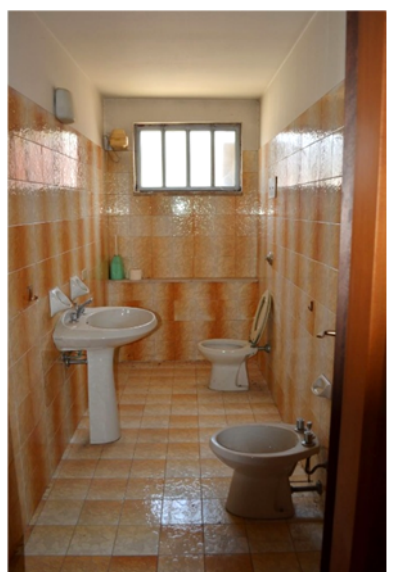
foto 17 - sub 4 (bagno) , Bidet, tazza e secondo lavabo.

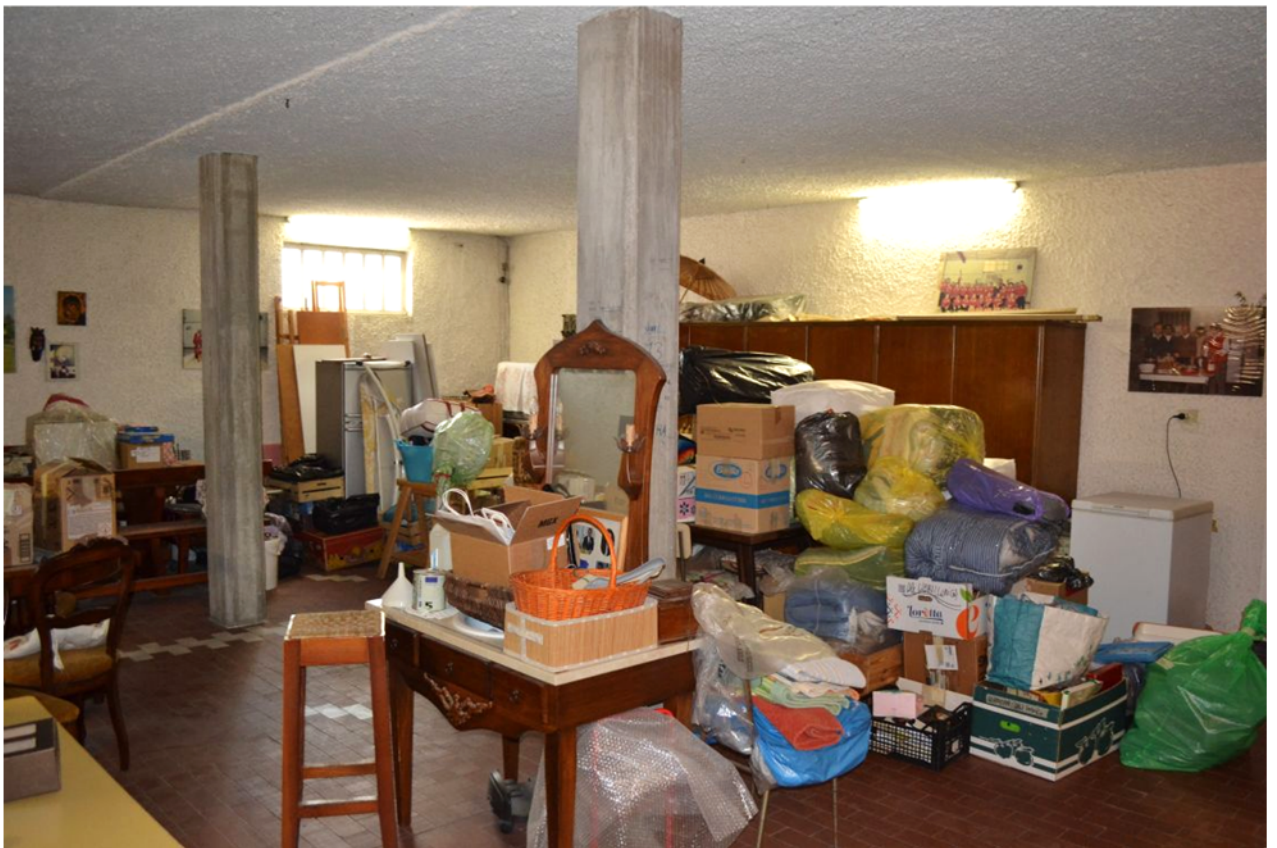
foto 18 – m.n. 93 sub 4 (taverna) – Il principale dei vani abitabili al seminterrato ha tre pilastri interni in cemento armato, pavimenti in cotto e pareti d'ambito con intonaco picchiettato tintegeggiato di bianco, oltre a finestre apribili a *wasistas* verso l'immediato piano di campagna esterno. Benché catastalmente allibrato come *cantina*, l'ampio locale (quasi 118 m² contando anche la cucina di cui alla foto successiva), per livello di finiture e dotazioni, ha rango di spazio abitabile e non accessorio, se non in ridotta parte (i servizi).

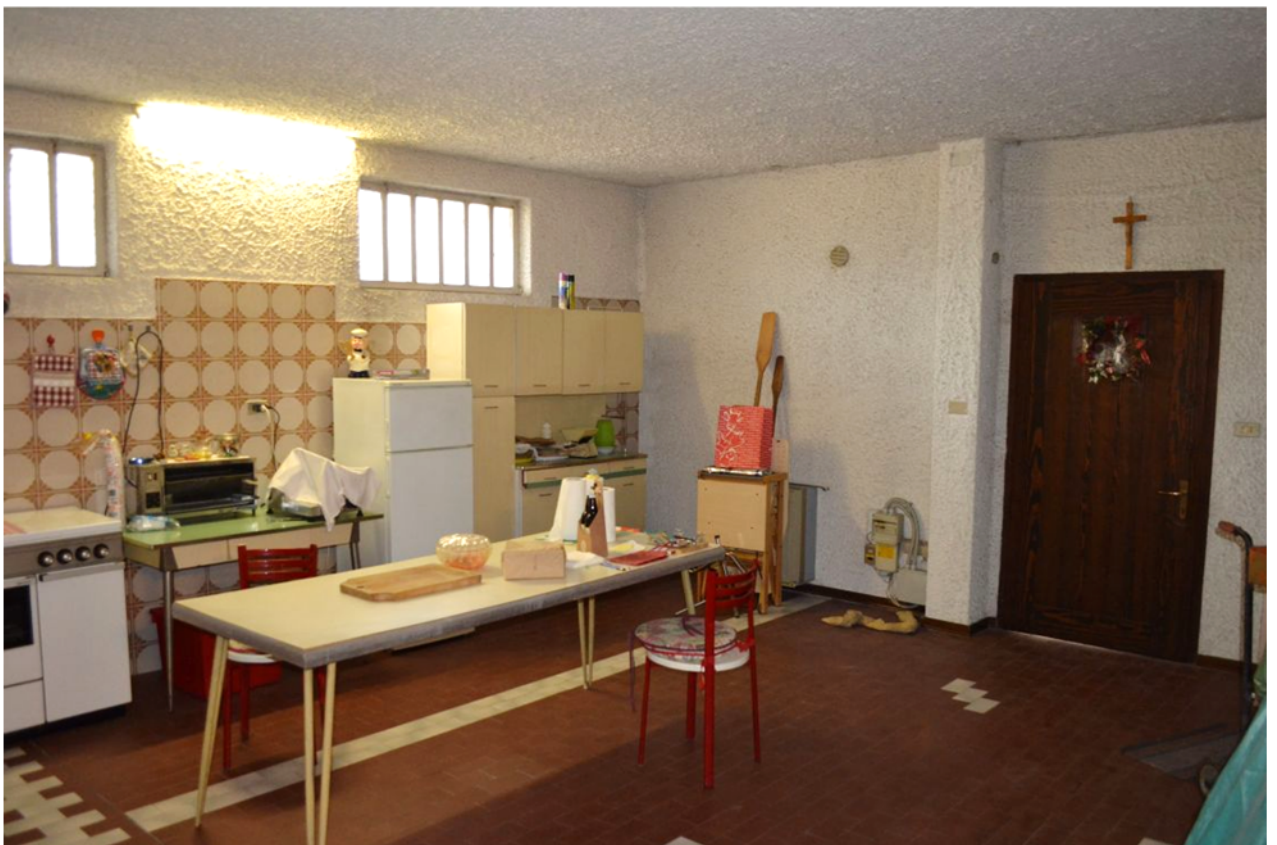
foto 19 – m.n. 93 sub 4 (taverna) – La superficie adiacente all'unica entrata diretta dall'esterno – ossia dal cavedio di cui alla foto esterna n. 6 – è attrezzata a cucina con forno e lavello. Il pilastro fuori spessore di muro, fianco porta, non risulta negli elaborati grafici agli atti.

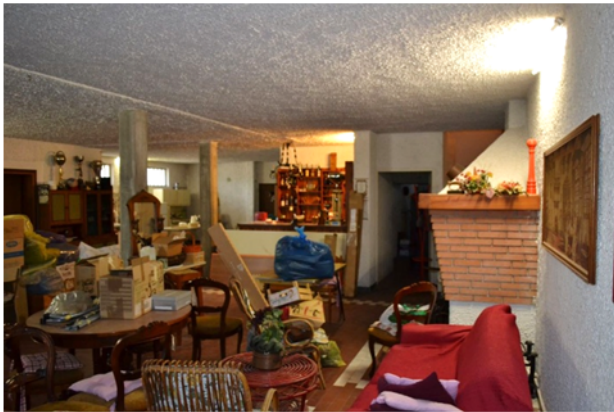
foto 20 - sub 4 (taverna) – Il seminterrato è in parte arredato a bar, con un bancone d'angolo in legno massiccio e piano di lavoro su pedana rialzata.

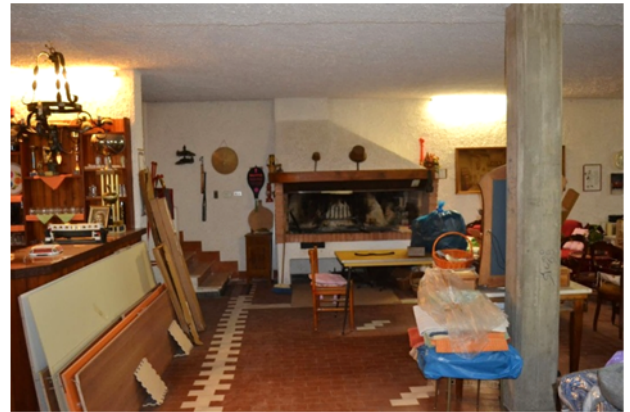
foto 21 - sub4 (taverna) - Un altro elemento architettonico assente dalle rappresentazioni grafiche è il caminetto a braciere in muratura davanti alla scala.

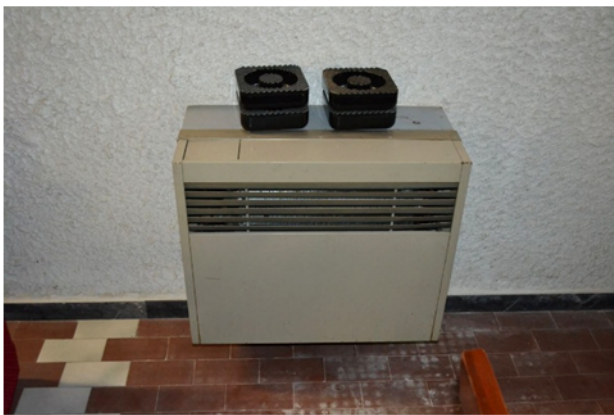
foto 22 - sub 4 (taverna) - A conferma del livello di finitura complessivo a servizio dei vani al seminterrato, si ha la climatizzazione invernale, garantita da vecchi ventilcoventtori.

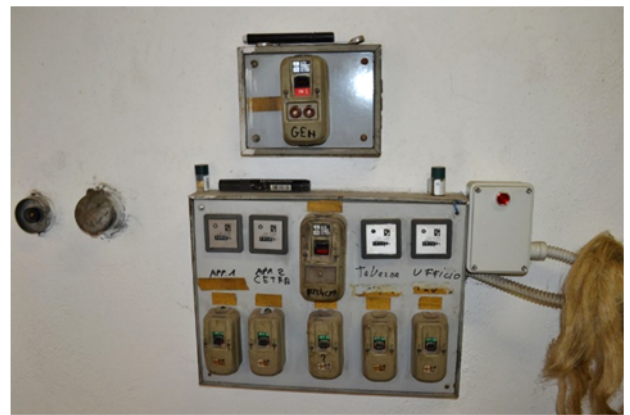
foto 23 - sub 4 (centrale termica) - Il quadro elettrico di centrale è dotato di interruttori obsoleti, di valore caratteristico $i_{\Delta n}$ e/o curve d'intervento non meglio specificati.

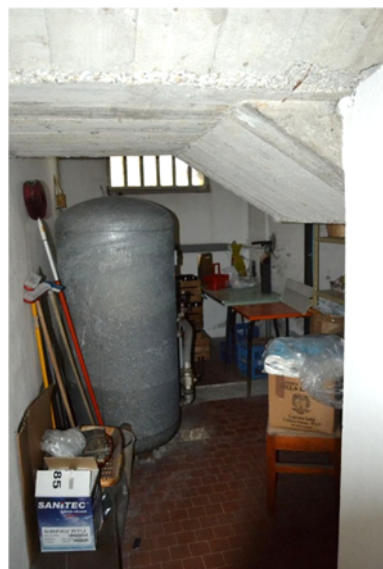
foto 24 - sub 4 (vano tecnico) - Ulteriore elemento di difformità rilevato è la presenza di un locale sottoscala, recante un accumulo idrosanitario.

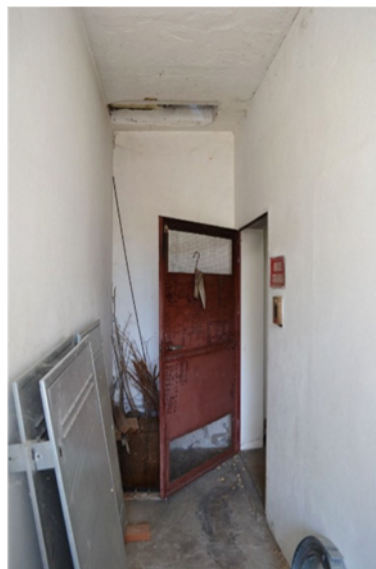
foto 25 - sub 4 (cavedio) - L'ingresso alla centrale termica è garantito da una porta in ferro cava stampato, con prese d'aria superiore e inferiore.

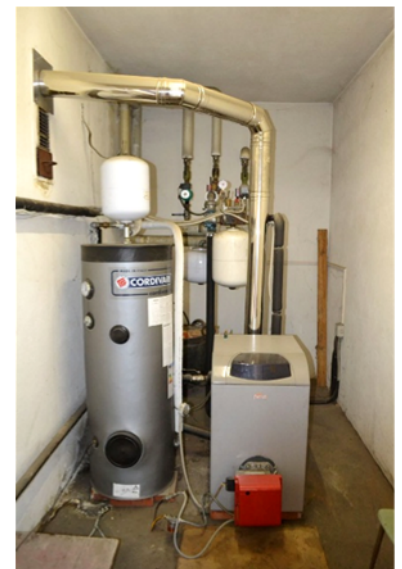
foto 26 - sub 4 (C.T.) - Il generatore di calore, centralizzato, è una caldaia a bruciatore Ferroli modello ATLAS D 50, con fuoco Riello mod. GULLIVER RG1NR.
