Fotografie degli esterni

scatti del 17 Giugno 2025

- - n. 1 aerofoto per corografia parziale di Isola d/S in scala 1:30.000
- - n. 1 aerofoto per i coni visuali esterni in scala 1:1.500
- - n. 13 foto dell'esercizio commerciale e della taverna foglio 64, m.n. 93, subb 1 e 4, nonché dell'area urbana foglio 64, m.n. 428, in via Caduti sul Lavoro n. 23

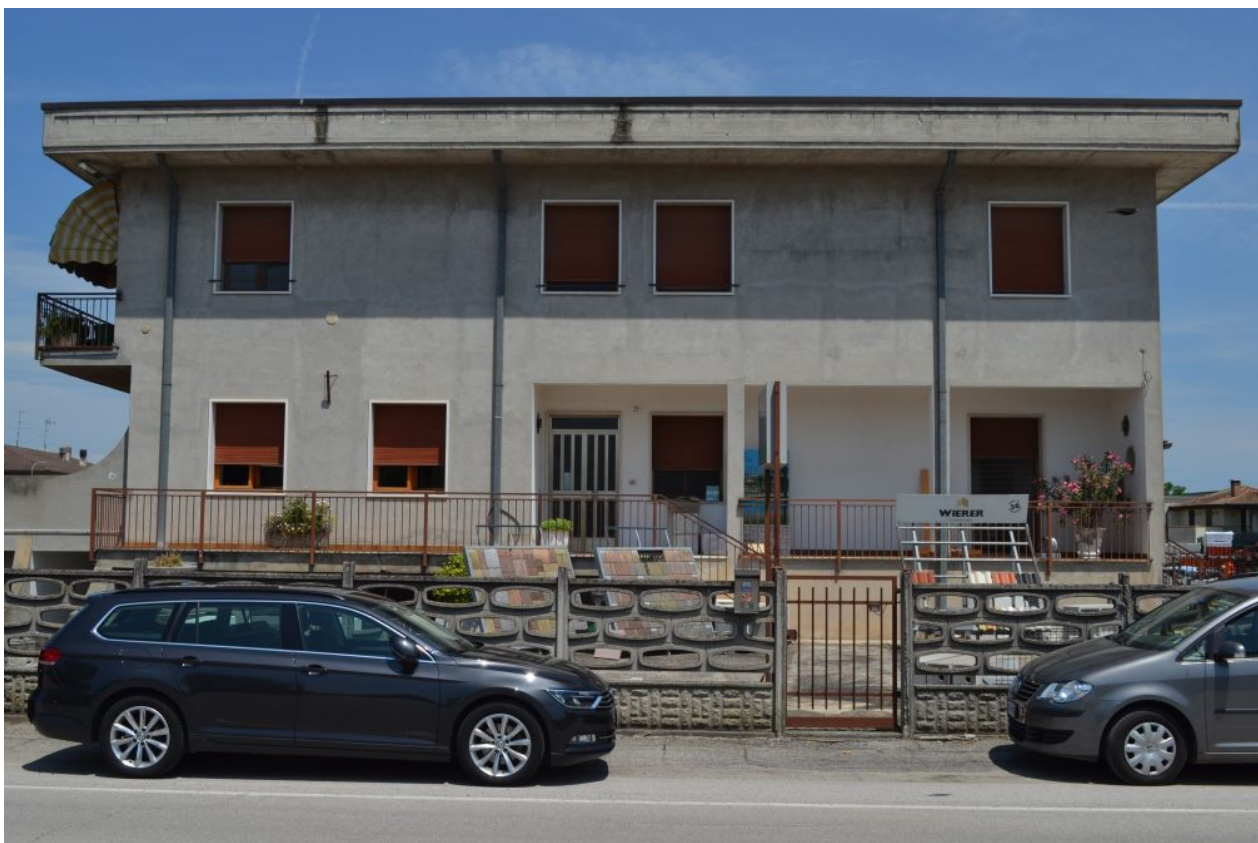
foto 1 – m.n. 93 (visto da sud dalla via Caduti sul Lavoro) – Il lotto unico consta di n. 3 unità, costituite dagli uffici di un esercizio commerciale, da una taverna e da un ente urbano non edificato, situate nell'ambito di un compendio multiproprietà sul lato nord di una strada interna in zona industriale. L'insediamento si compone di nove unità disposte su due piani e mezzo f.t., localizzate nella periferia meridionale del centro di Isola della Scala. I beni pignorati si trovano al rialzato (uffici), al seminterrato (taverna) e al piano terra.

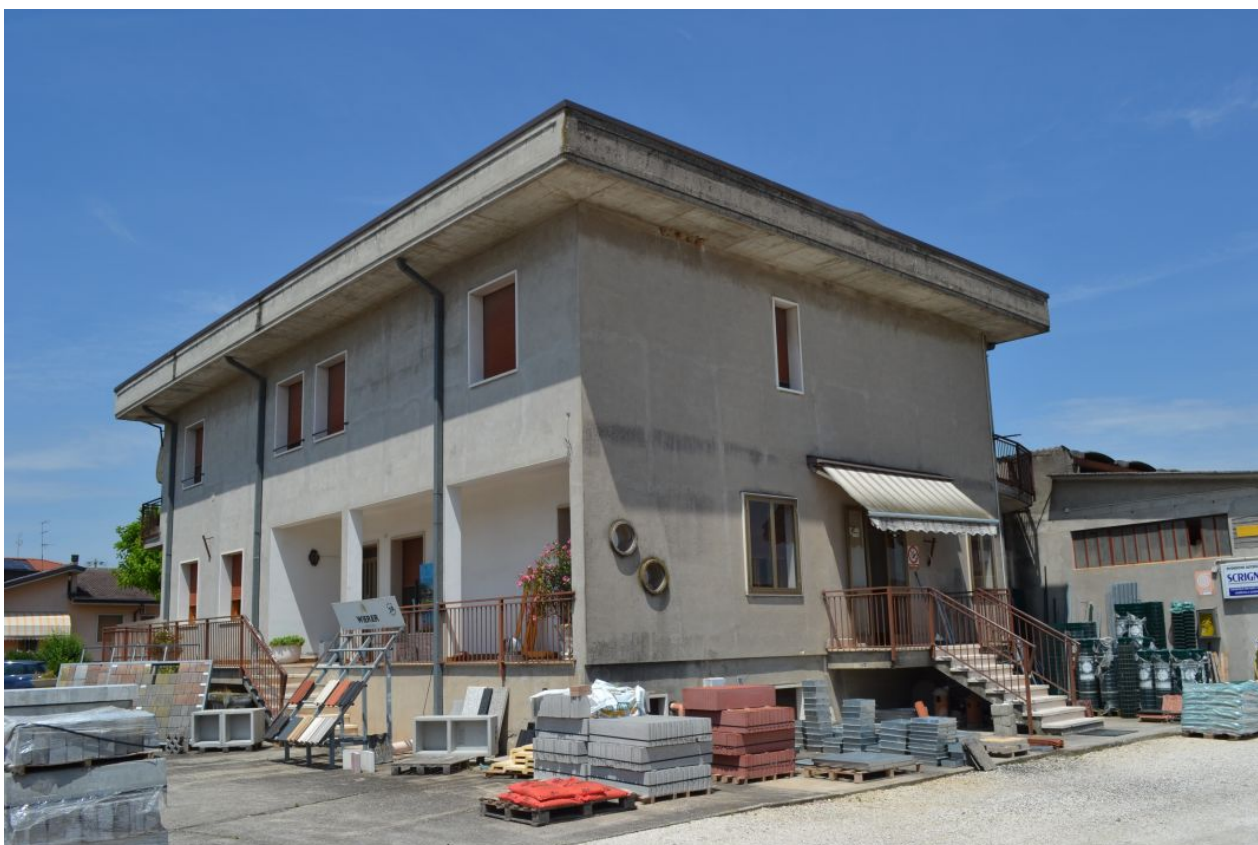
foto 2 – m.n. 93 (visto da sudest dalla via Caduti sul Lavoro) – L'immobile dove si trovano gli uffici e la taverna, licenziato dapprima nel Marzo 1974 e abitabile dal Dicembre 1978, dispone di n. 3 beni comuni non censibili, ossia il vano scale, il deposito bombole e la corte esterna. Le unità al primo piano, così come il capannone sul retro e il garage al seminterrato, sono estranee alla presente procedura esecutiva.

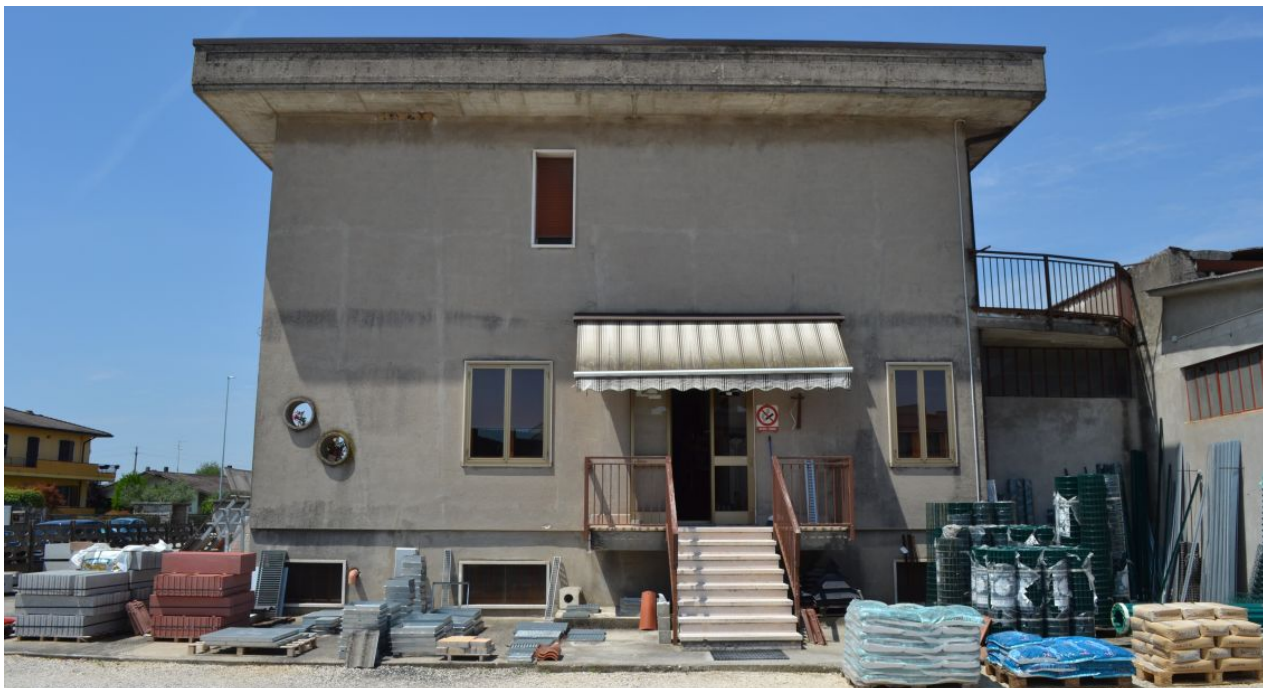
foto 3 – m.n. 93 (visto da est dalla corte interna sub 9) – Il fabbricato non è tinteggiato, se non in minima parte (vedi successiva foto n. 9). Agli uffici si accede da due ingressi diretti, uno rivolto verso la pubblica via e l'altro – praticamente al centro di questa foto – praticabile dalle pertinenze esterne. Alla taverna, oltre che dal vano scale interno, si accede da un cavedio in comune con la C.T. (vedi successiva foto n. 6).

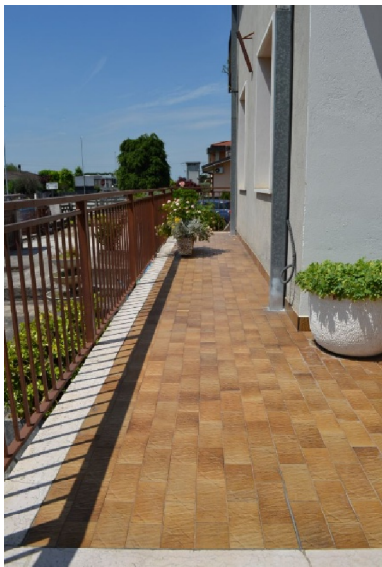
foto 4 - sub 1 (terrazza) - L'unico accessorio a cielo aperto è un balcone fuori sedime.

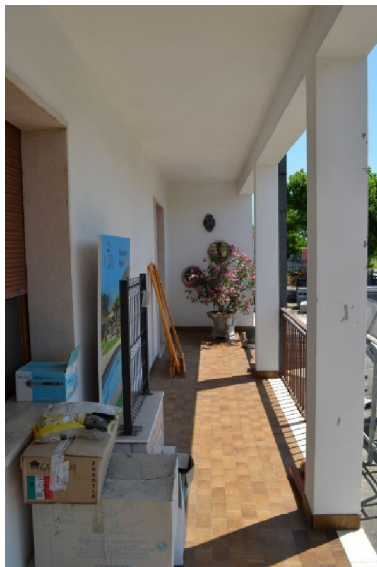
foto 5 - sub 1 (portico) - La balconata termina sull'ingresso degli uffici, coperto da un porticato.

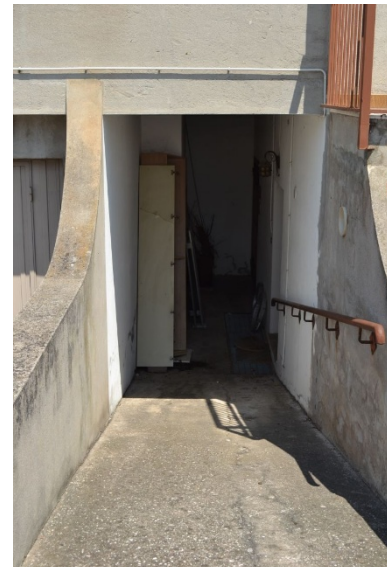
foto 6 - sub 4 (cavedio) - Percorrendo una piccola discesa si raggiungono la C.T. e la taverna.

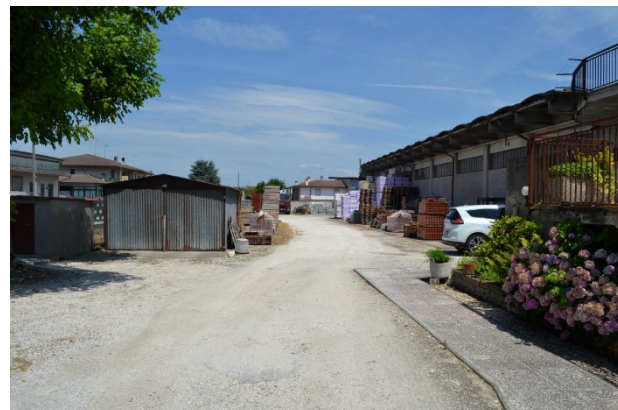
foto 8 – Dallo sterrato ovest si raggiunge la baracca bombole. Il compendio non è metanizzato.

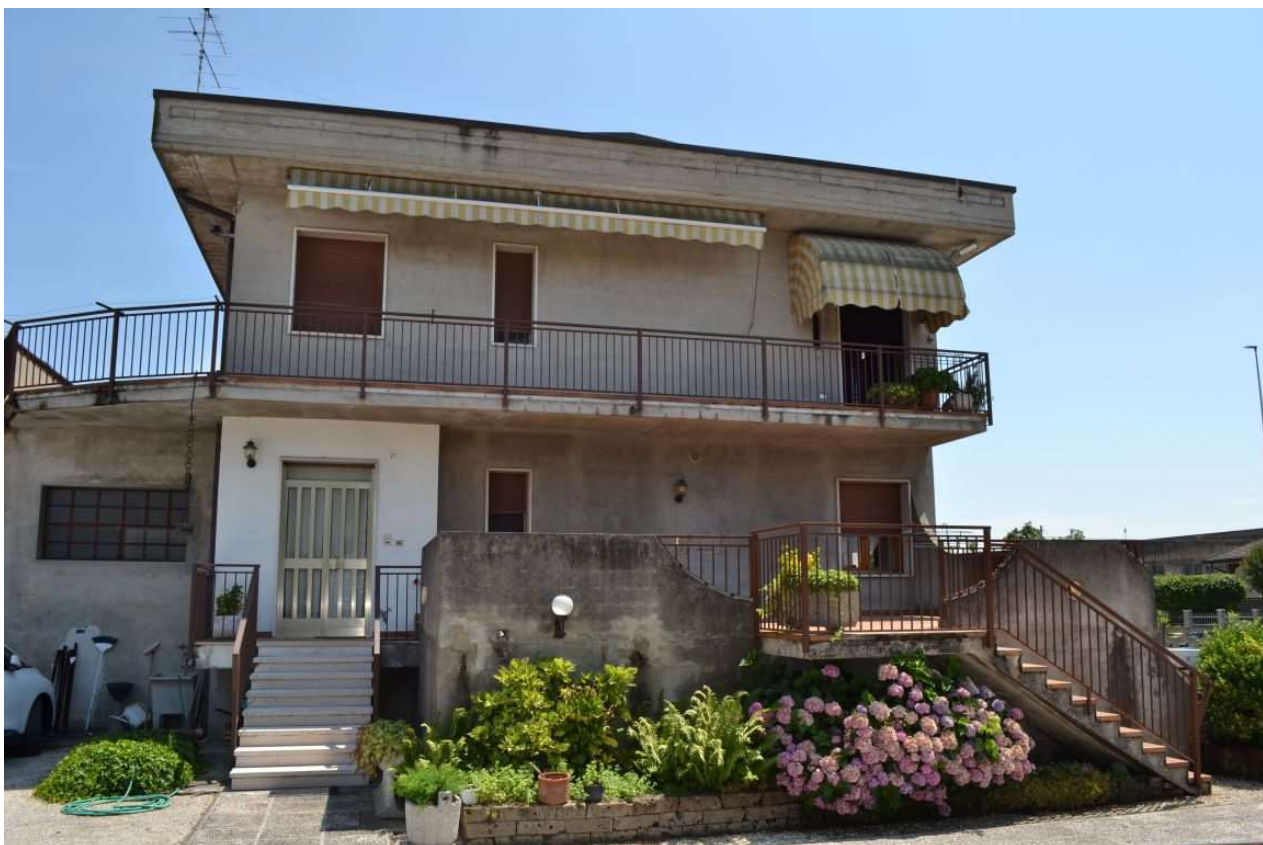
foto 9 – m.n. 93 (visto da ovest dalla corte interna sub 9) – L'unica parte visibilmente tinteggiata dell'involucro esterno è la porta d'ingresso del vano scala promiscuo, peraltro estraneo all'esecuzione. Anche la terrazza e le due gradinate scoperte visibili in foto non sono colpite da pignoramento. La finestra al centro è quella del bagno n. 2; quella a destra è dell'ufficio n. 1.

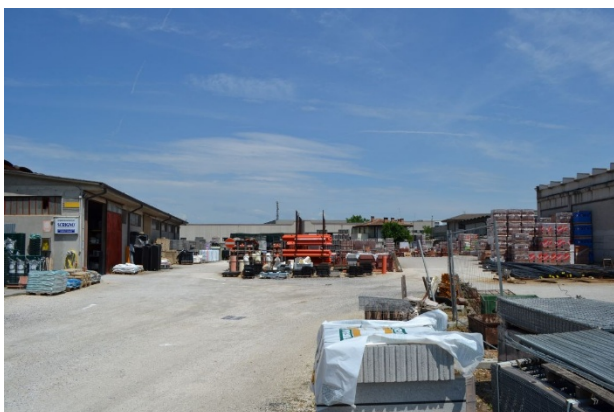
foto 10 - sub 9 (corte esterna) - Lo sterrato est, costantemente impegnato da traffico veicolare durante l'orario di lavoro, è la zona più libera da stoccaggi.

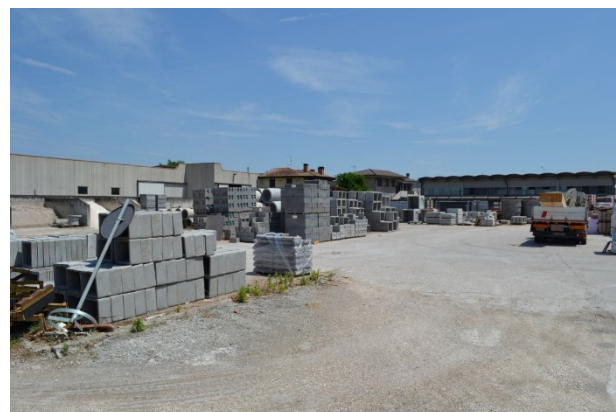
foto 11 – m.n. 428 (area urbana) - L'ente urbano pignorato, a nord del lotto, si presenta adoperato per lo stoccaggio di tipici materiali d'uso edili.

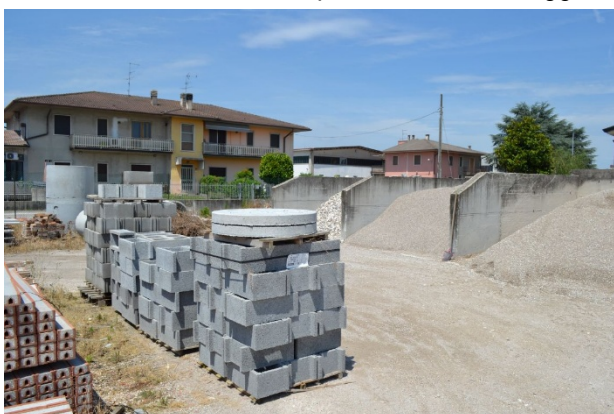
foto 12 - m.n. 428 (area urbana) - I muri di contenimento dell'inerte, ridossati sul confine nord, non sono indicati né al catasto né in Comune.

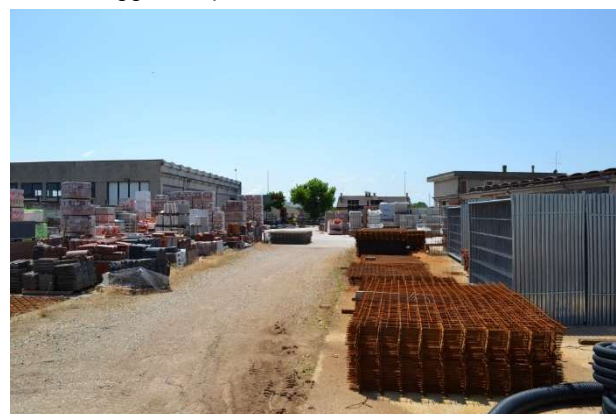
foto 13 - m.n. 428 (area urbana) - L'area scoperta pignorata è data in locazione a [redacted] stipulato il 22/01/2020 e registrato serie 3T, n.1137.
