## TRIBUNALE CIVILE DI BARI

*Esecuzione Immobiliare N. 359/2018 R. G. ESEC.*

## RELAZIONE DI CONSULENZA TECNICA

### RELAZIONE INTEGRATIVA 2

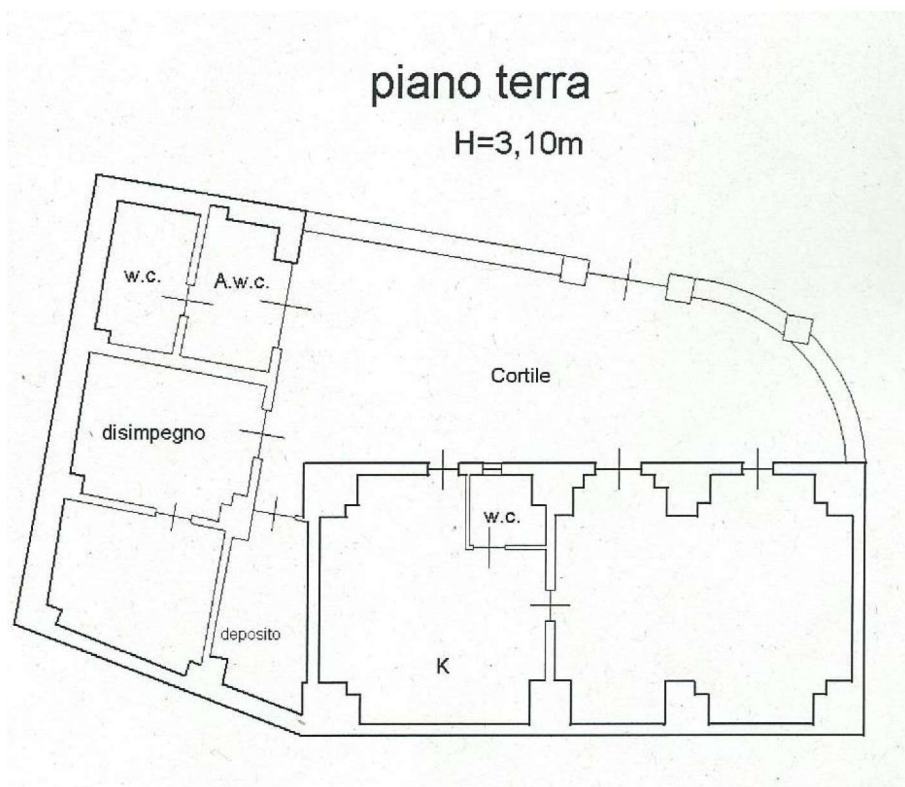
**Planimetria depositata in catasto: Fg 57 Part 1066 Sub 2**

Nell'attuale situazione dei luoghi, l'unità immobiliare oggetto di perizia risulta conforme alle planimetrie catastali, fatta eccezione per un varco che permette l'accesso a un **vano deposito ubicato sulla particella 1063 del foglio 57, realizzato in assenza di titoli abilitativi e insistente su una particella non compresa nella presente procedura esecutiva**).

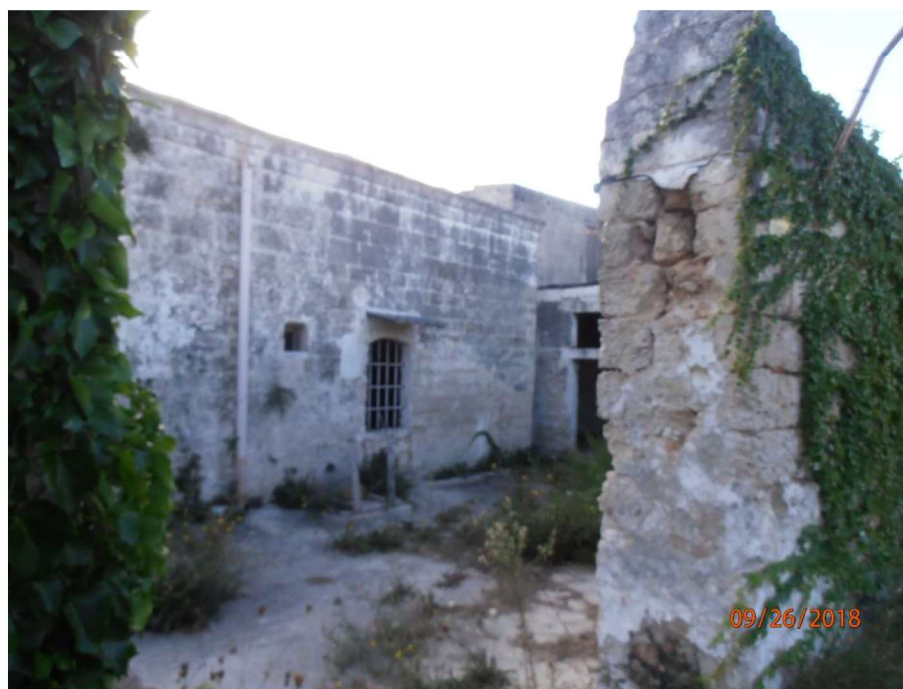
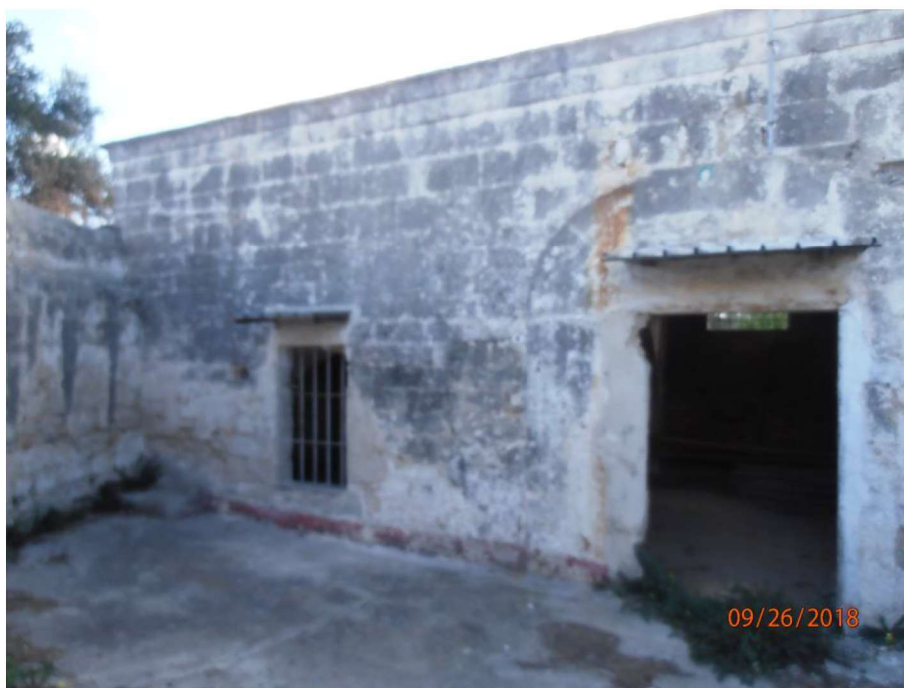
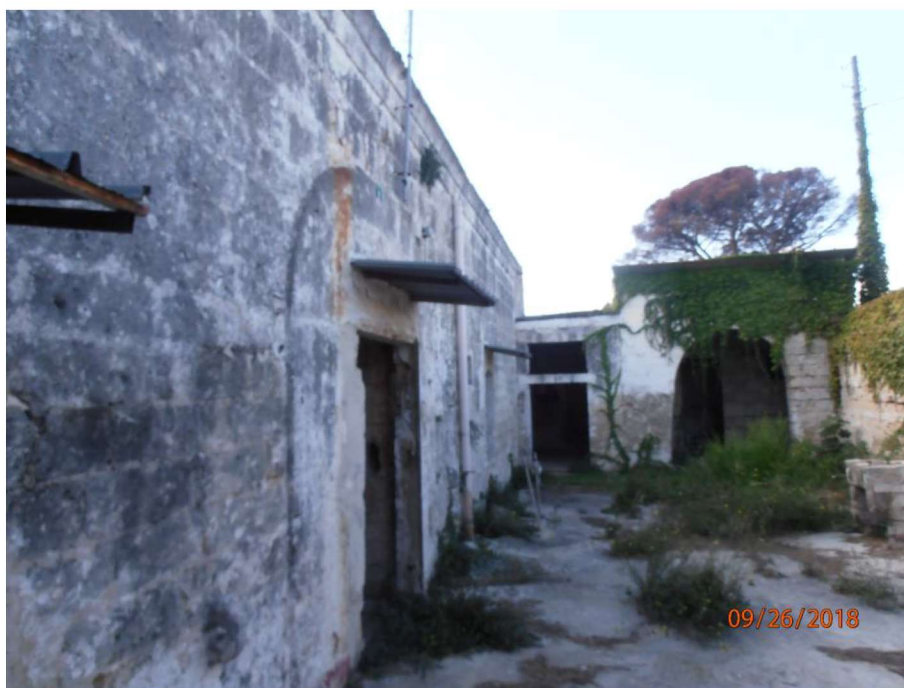
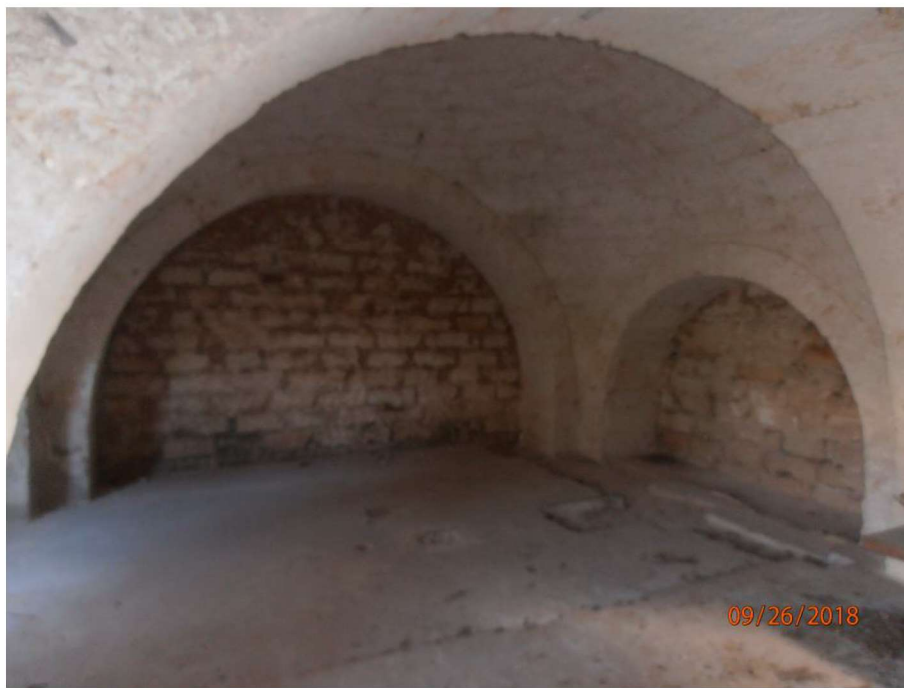
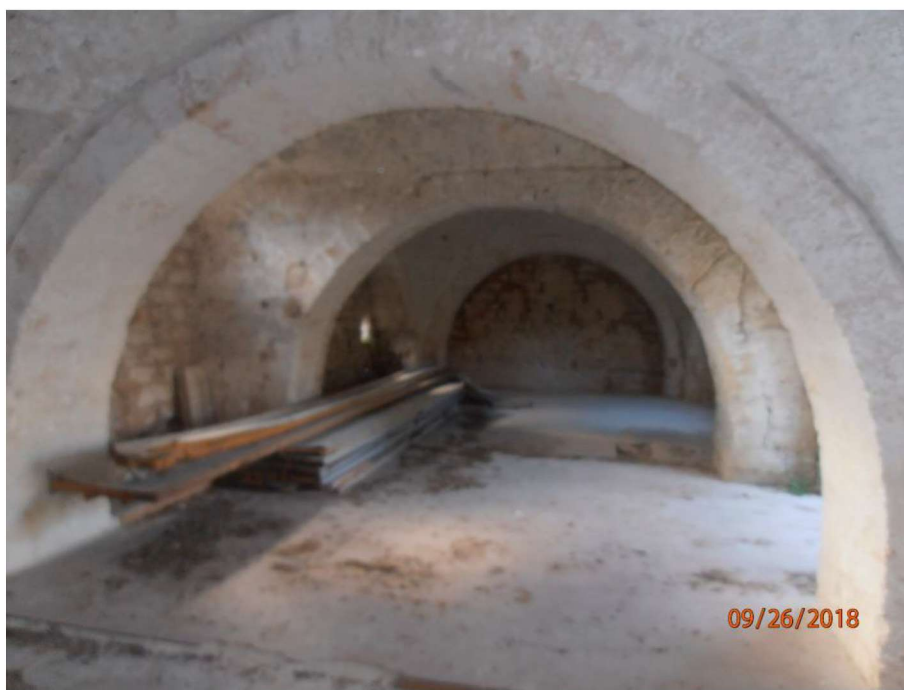
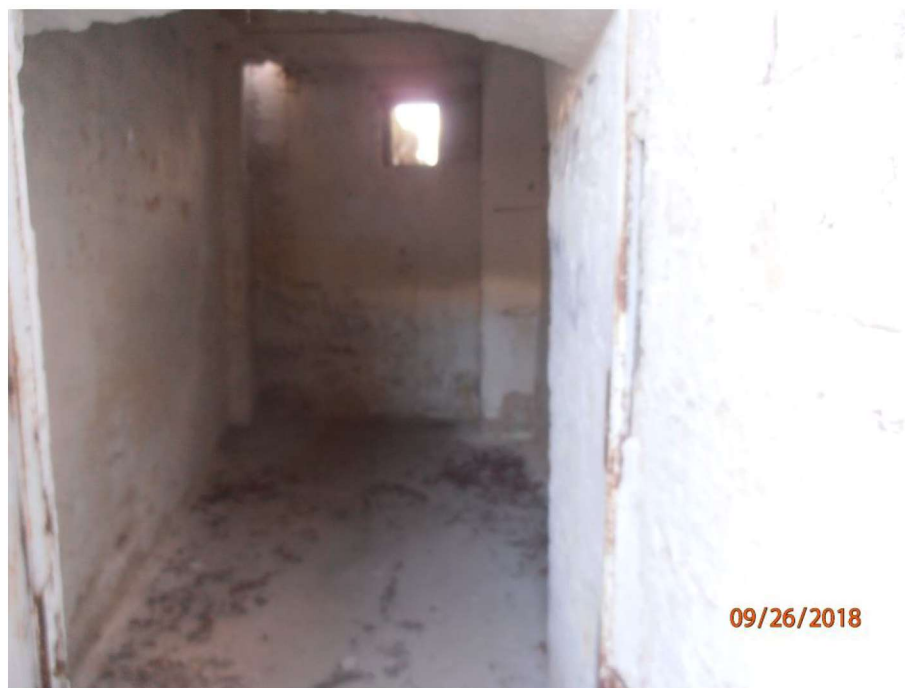
Foto

*Dall'analisi delle finiture interne ed esterne del villino risulta che ogni ambiente risulta privo di qualsiasi tipo di pavimenti e di rivestimento.*

*Tutte le pareti sono prive di intonaco, non vi è la presenza di porte sia interne che esterne.*

*Nel complesso il villino si presenta in pessimo stato di manutenzione.*
