TRIBUNALE ORDINARIO - PATTI - ESPROPRIAZIONI IMMOBILIARI 56/2021

LOTTO 1

Appartamento a CAPRI LEONE Via Calogero Pidalà 2, della superficie commerciale di **145,13** mq per la quota di:

Magazzino seminterrato a CAPRI LEONE Via Calogero Pidalà 2, della superficie commerciale di **91,43** mq per la quota di:

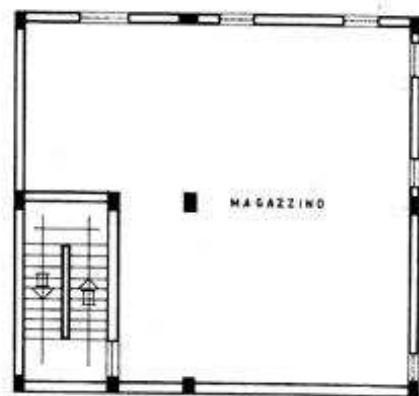
PIANTA DEL PIANO CANTINATO

Sono state rilevate le seguenti difformità: rispetto al progetto autorizzato è stato ampliato il piano seminterrato (e non sono stati realizzati due piani fuori terra previsti).

Seminterrato autorizzato

Secondo il parere del sottoscritto CTU la difformità al piano seminterrato è regolarizzabile. Trattasi di parte d'opera interrata sanabile mediante Accertamento di Conformità ai sensi dell'art. 36 del D.P.R. n. 380/2001 come recepito con modifiche dall'art.14 della L.R.16/2016.

- Spese tecniche e oneri per il rilascio: €.5.000,00

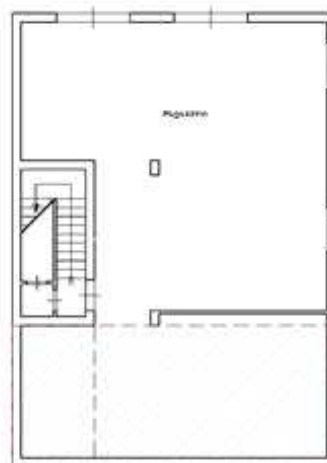
PIANTA PIANO SEMINTERRATO

Seminterrato realizzato

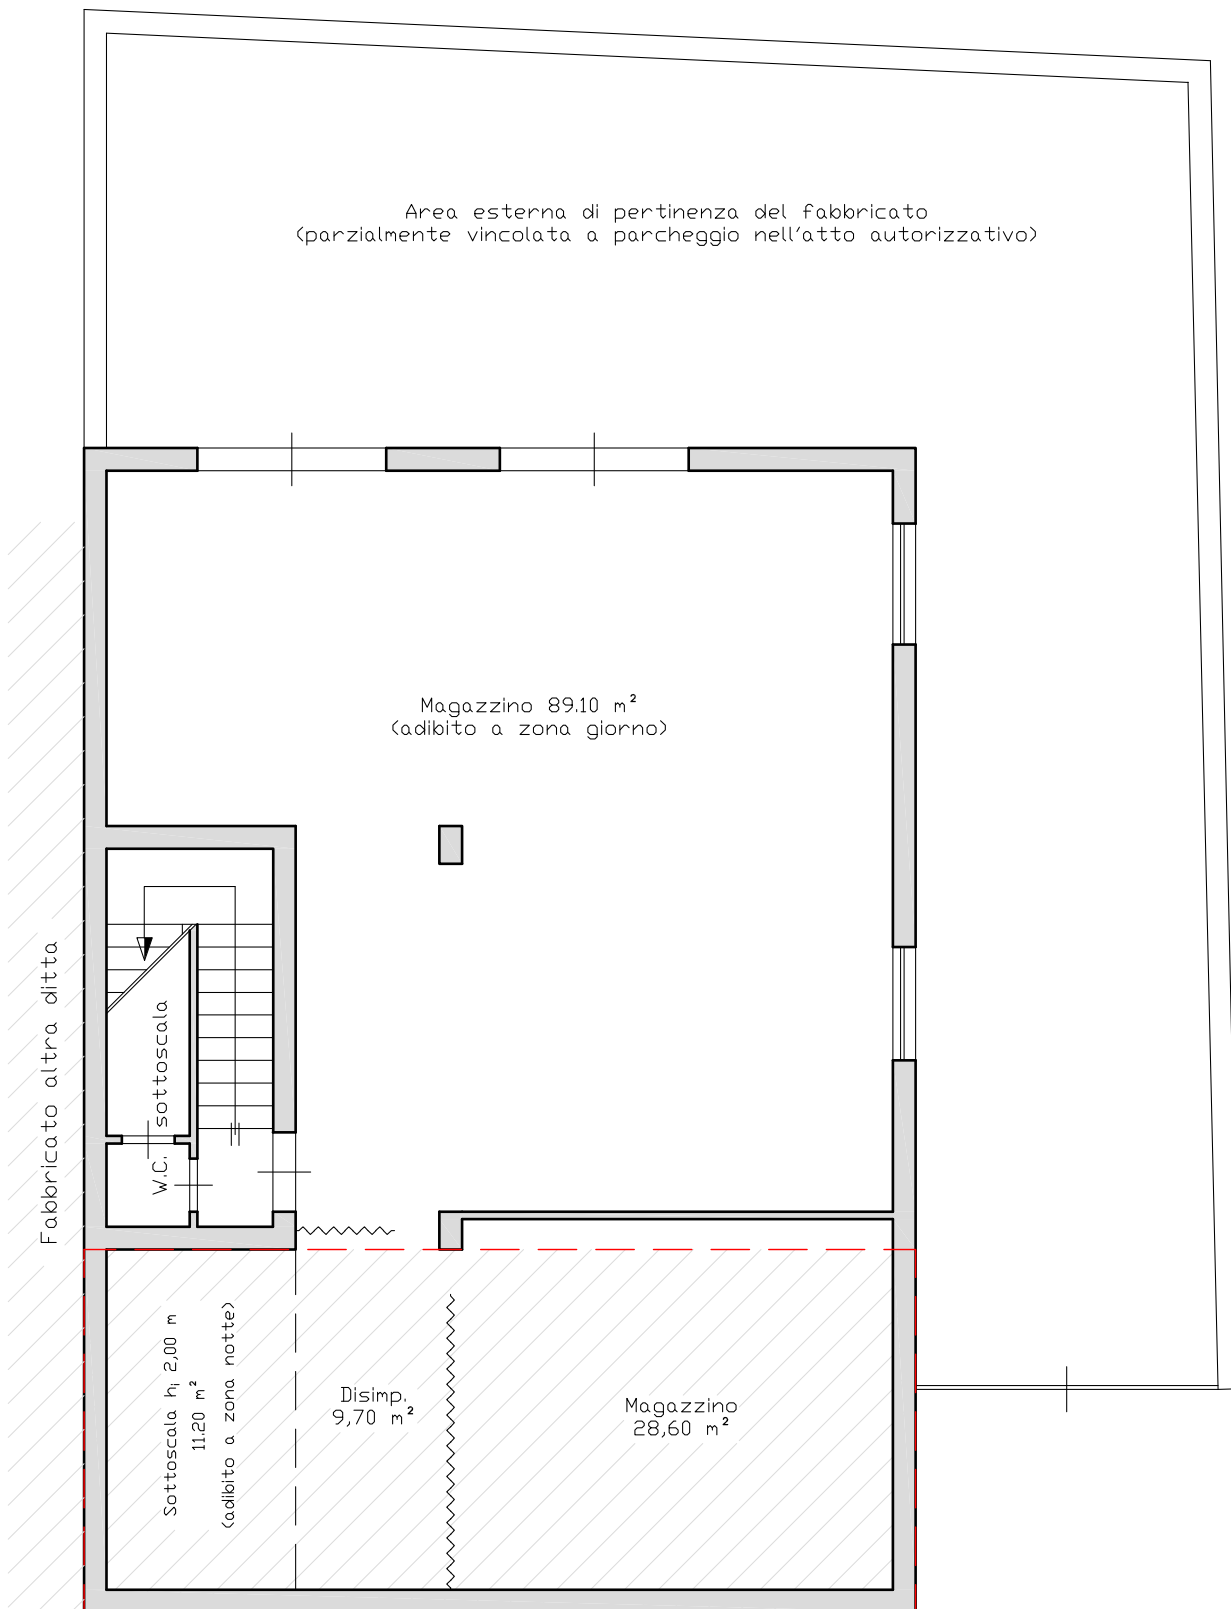
PIANTA PIANO SEMINTERRATO
Scala 1 : 100

Zona non prevista nell'Atto autorizzativo ai lavori

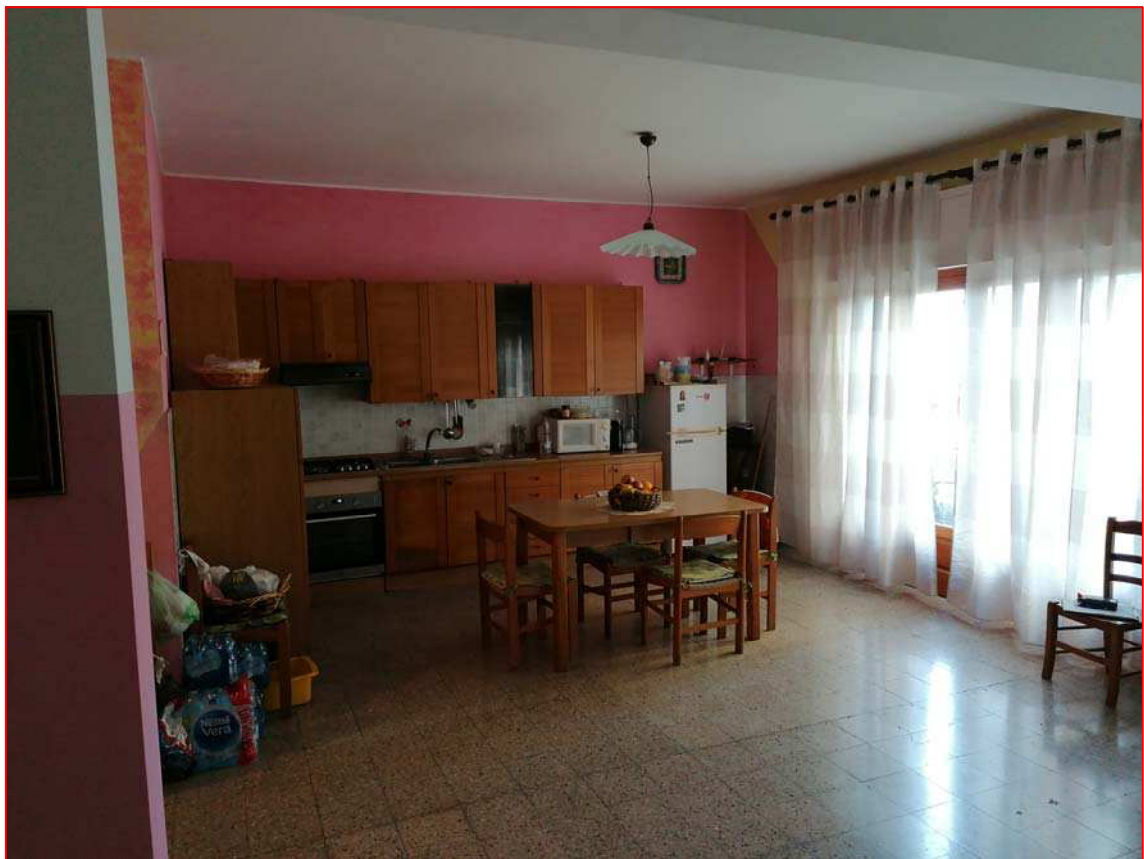
Il magazzino è costituito da un unico locale adibito ad abitazione in cui alcuni ambienti (zona notte e deposito) sono delimitati da una parete in cartongesso e tende, il W.C. si trova nel sottoscala.

Foto 11 - Magazzino seminterrato (adibito ad abitazione)

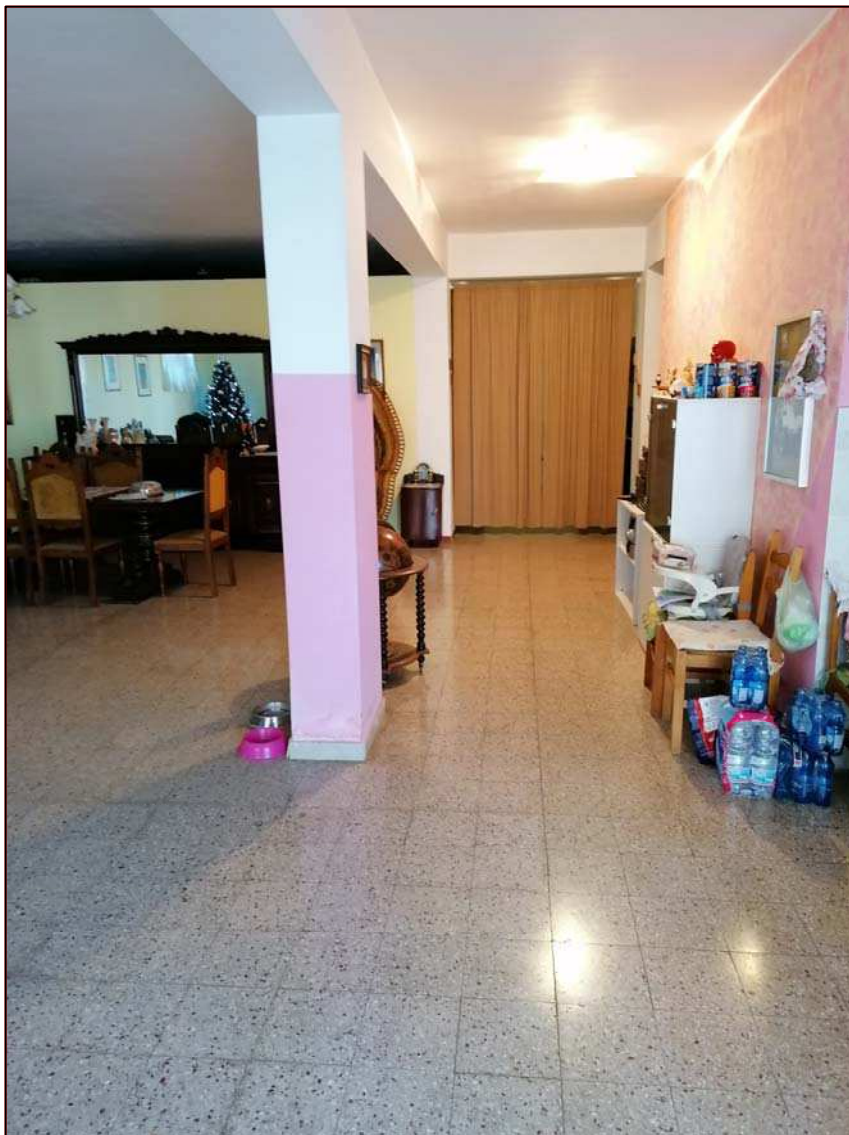
fognatura: tubi a vista nel magazzino dagli scarichi dell'appartamento sovrastante. Non sono state fornite certificazioni attestanti la conformità dell'impianto.

Foto 12 - Magazzino seminterrato

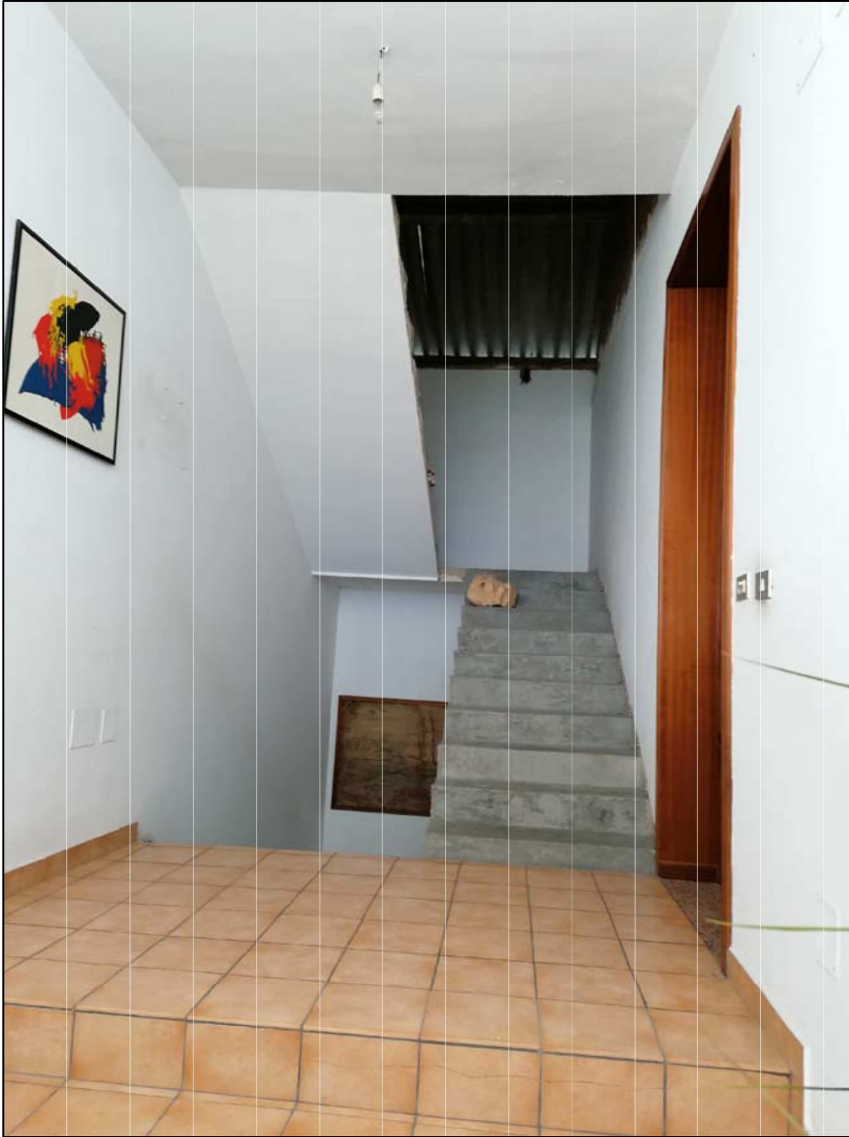
scala: interna con rivestimento in intonaco. Solo parzialmente pavimentata - Da completare.

Foto 13 - Scala

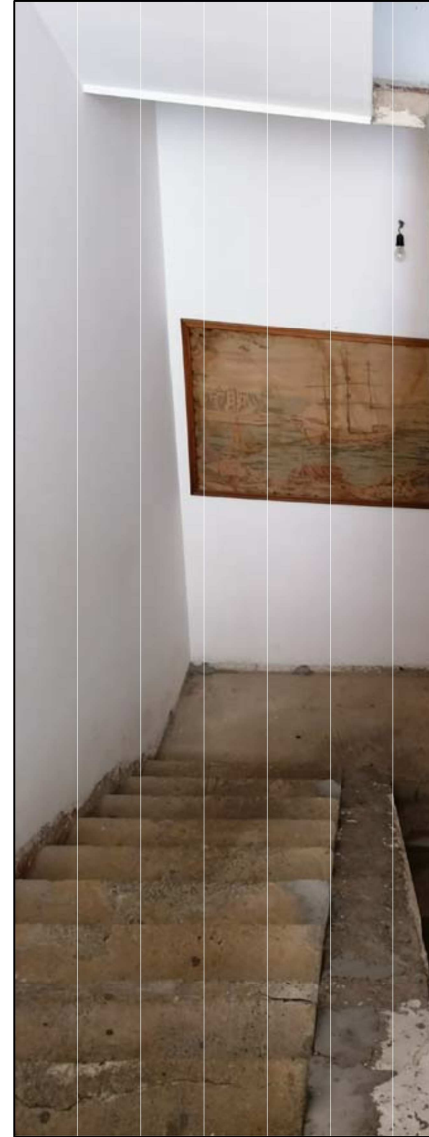
Foto 14 - Rampe scala

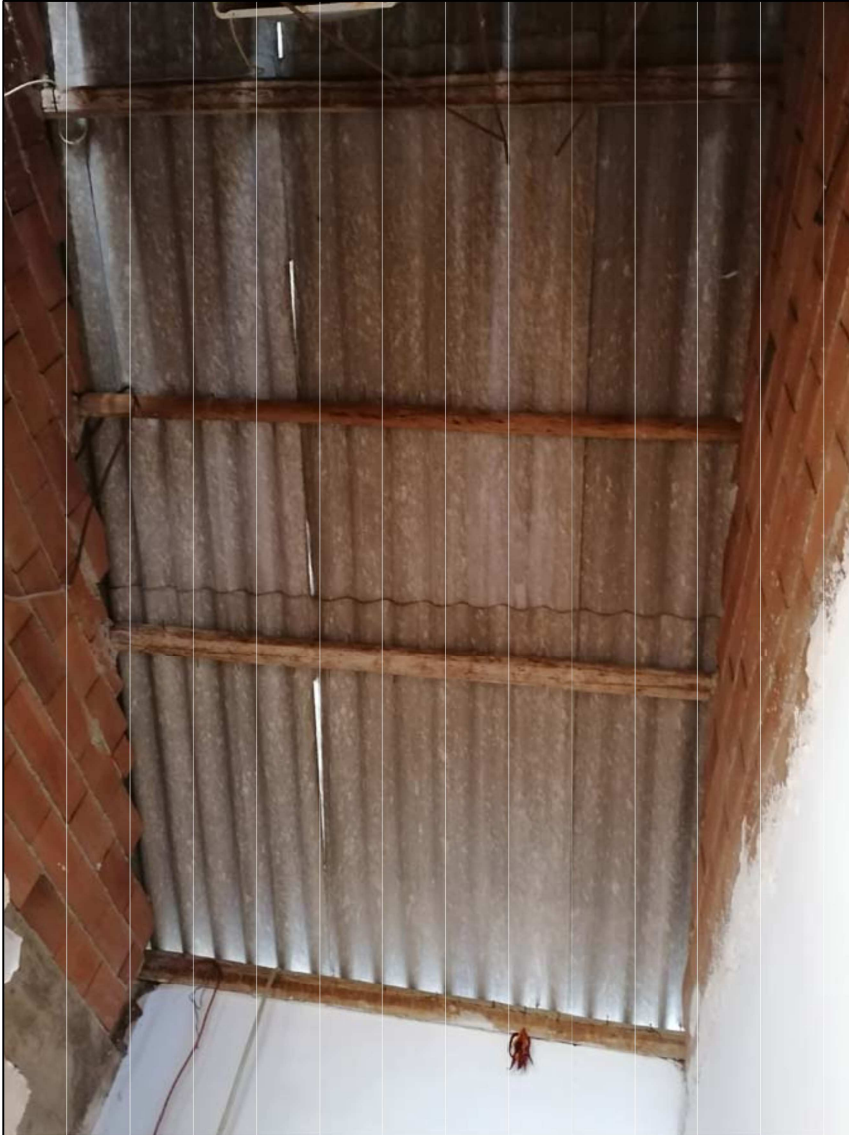
copertura scala: struttura costituita da travi di legno con pannelli in lastre di fibrocemento (probabilmente contenenti amianto)

Foto 15 - Copertura torrino scala

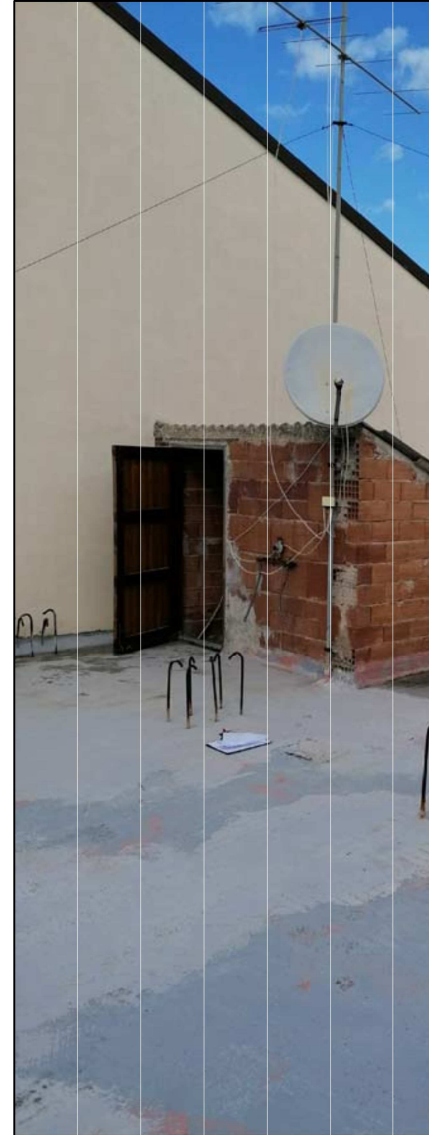
copertura: terrazza non adeguatamente impermeabilizzata e non pavimentata.

Foto 16 - Terrazza e t
