**BENE 3 - ABITAZIONE
1° PIANO**

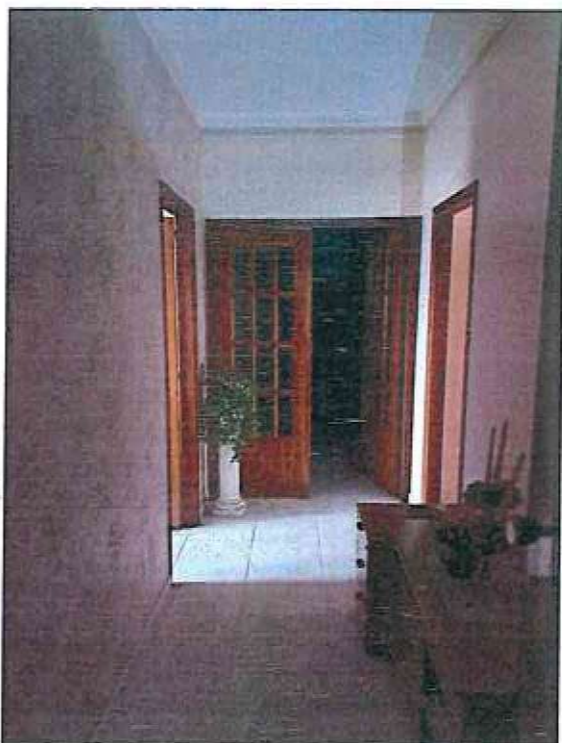
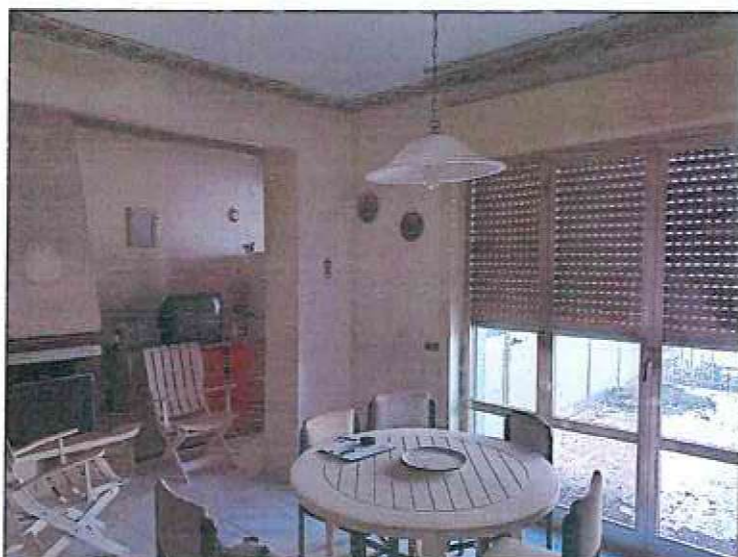
Foto 23-24 - Foto dell'ingresso/disimpegno del primo piano (a cui si giunge da corpo scala non ascensorato); esso serve una cucina-pranzo dotata di camino, ampliata abusivamente con veranda coperta sanabile.

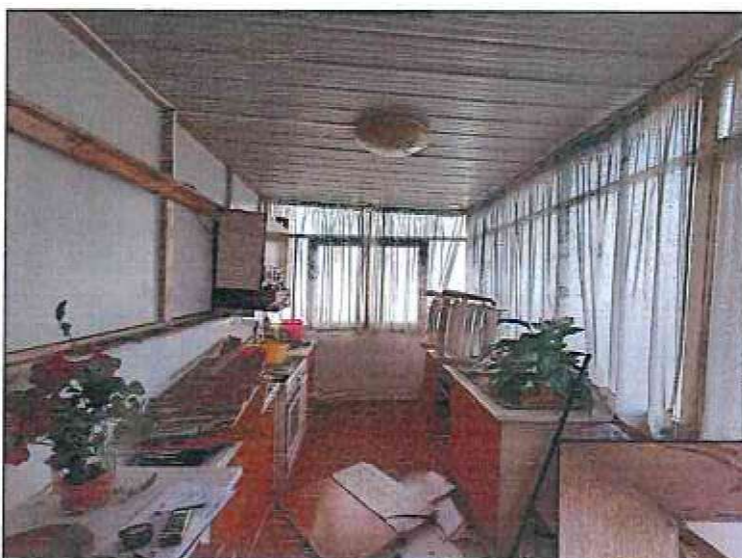
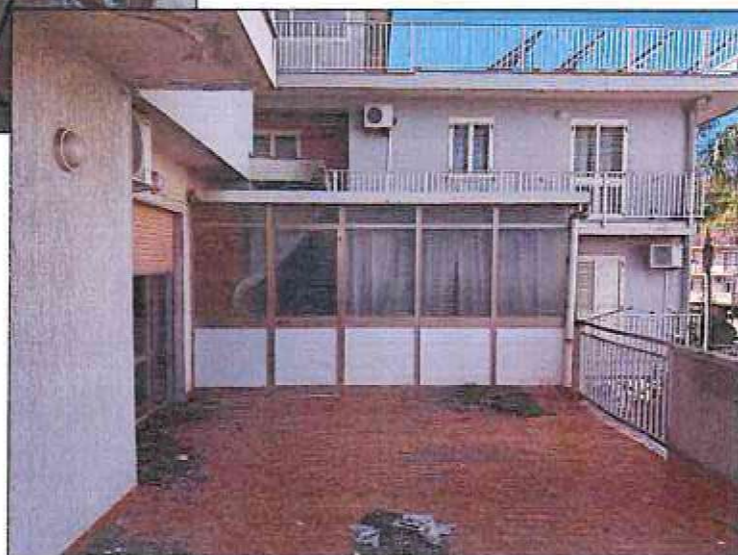
Foto 25-26 - Foto della veranda coperta destinata a cucina, sanabile con Cila tardiva e chiudendo l'accesso dall'interno per non creare ulteriore volumetria (non sanabile). L'involucro è in acciaio e vetro con soprastante termocopertura. Vista dell'accesso esterno dalla terrazza alla veranda-cucina.

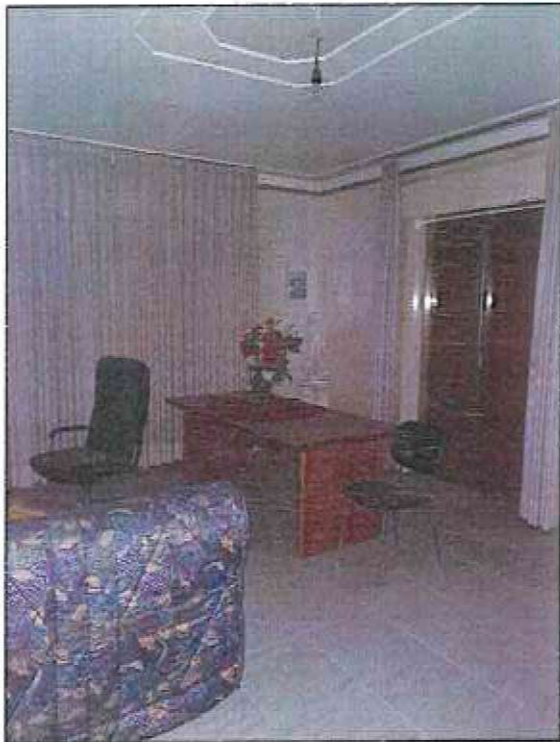
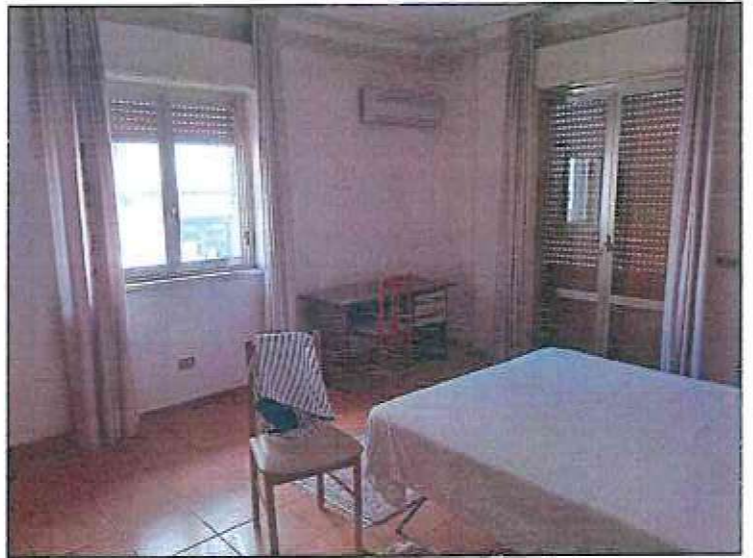
Foto 27-28 - Foto della camera 1 e della camera 3 dell'appartamento, pavimentati in ceramica, rifiniti ad intonaco con tinteggiatura, con infissi esterni in acciaio con tapparelle e porte interne in legno.

Complessivamente lo stato di conservazione interno dell'abitazione è buono.

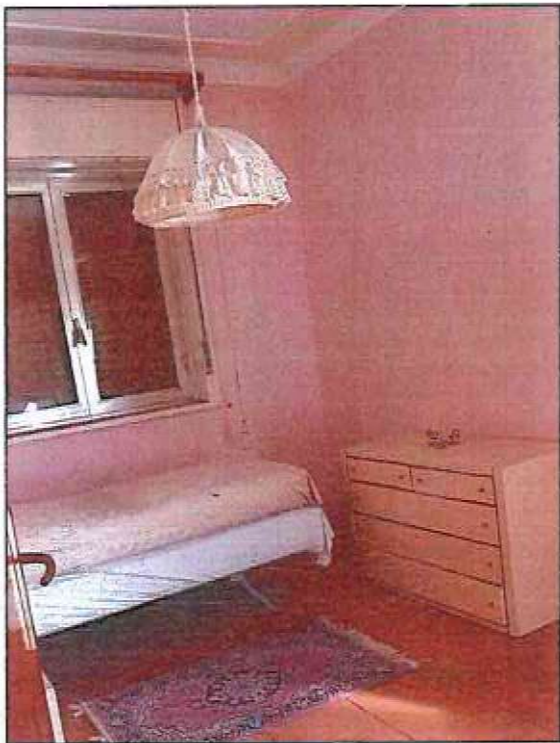
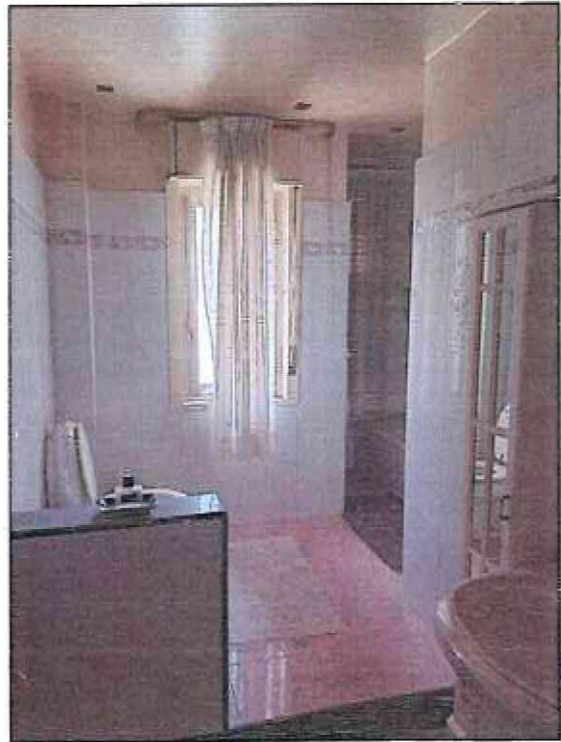
Foto 29-30 - Foto della camera 2 divenuta un unico ambiente (demolendo una parete divisoria). Vista del wc divenuto unico demolendo la parete divisoria tra i due preesistenti wc. Tali opere interne sono sanabili con Cila tardiva.
