**BENE 5 - ABITAZIONE  
3° PIANO**

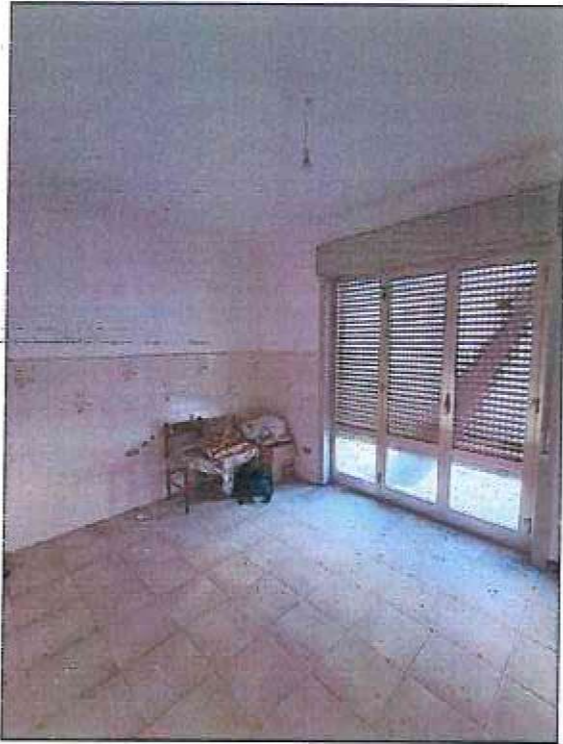
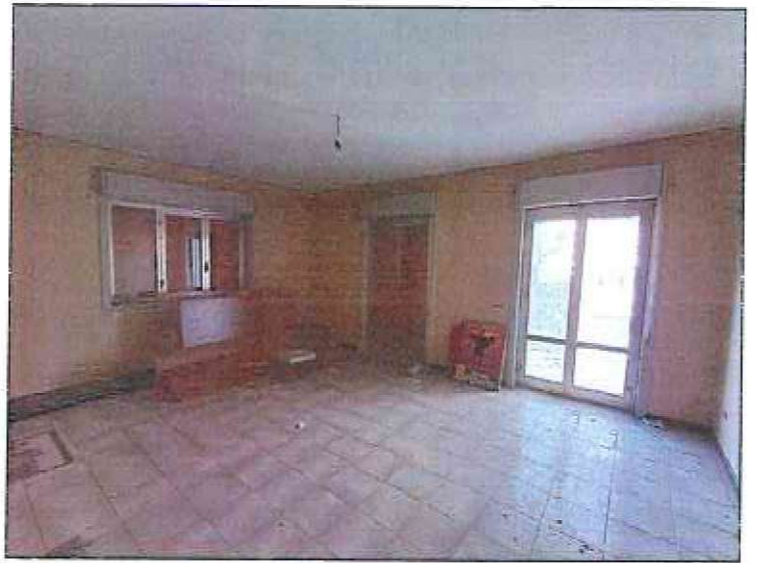
**Foto 40-41 - Viste della zona giorno dell'appartamento costituito da cucina-pranzo e camera 1, entrambe rifinite e in discreto stato conservativo.**

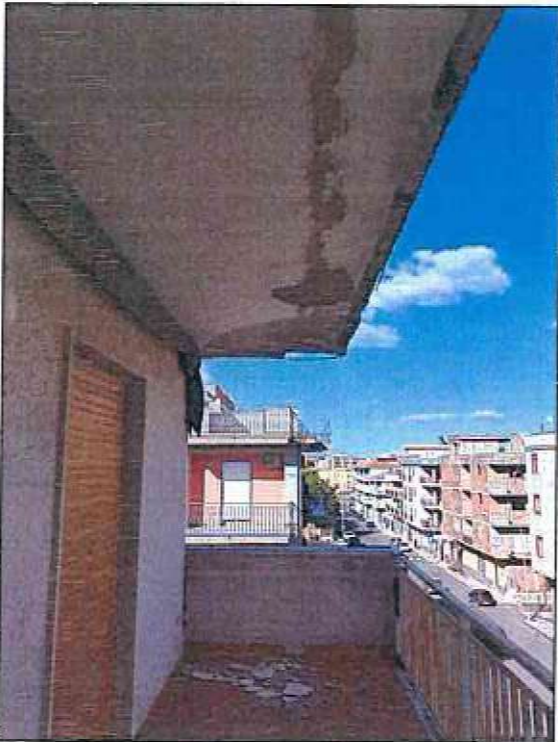
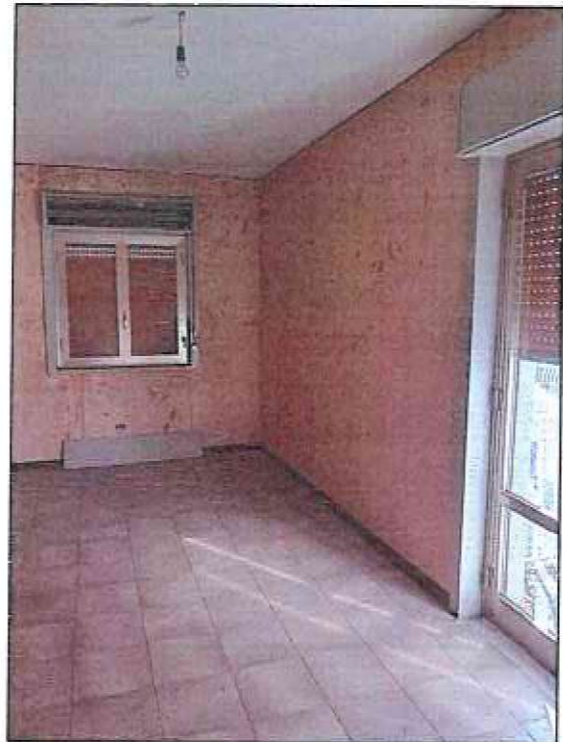
**Foto 42-43 - Foto del balcone (sul quale si affaccia la camera 1) in mediocre stato conservativo e con cornicione a rischio di crollo di intonaco e parti strutturali. Vista della camera 2 con macchie di sporco nelle pareti e non in buono stato conservativo. Sono necessari lavori di manutenzione.**

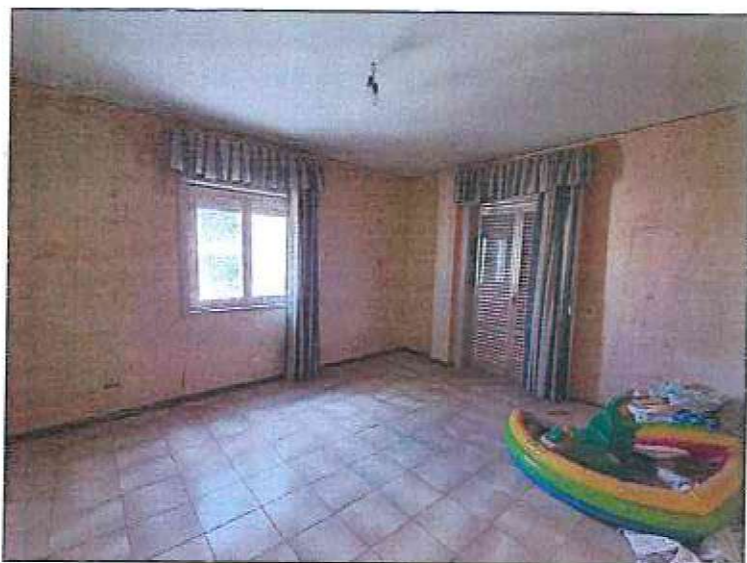
**Foto 44-45 - Foto della camera 3 con affaccio con balcone su via Eschilo. Le pareti presentano macchie di sporco e necessitano di rifinitura con idropittura. Wc 2 rifinito ed in buono stato conservativo.**

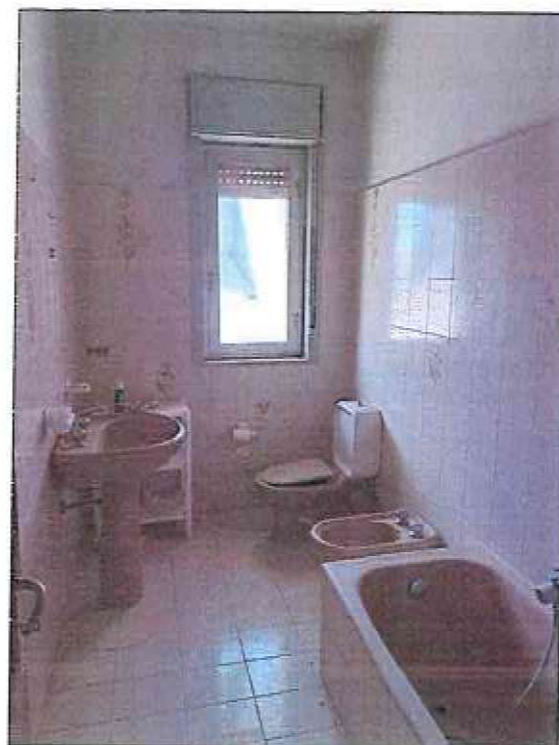
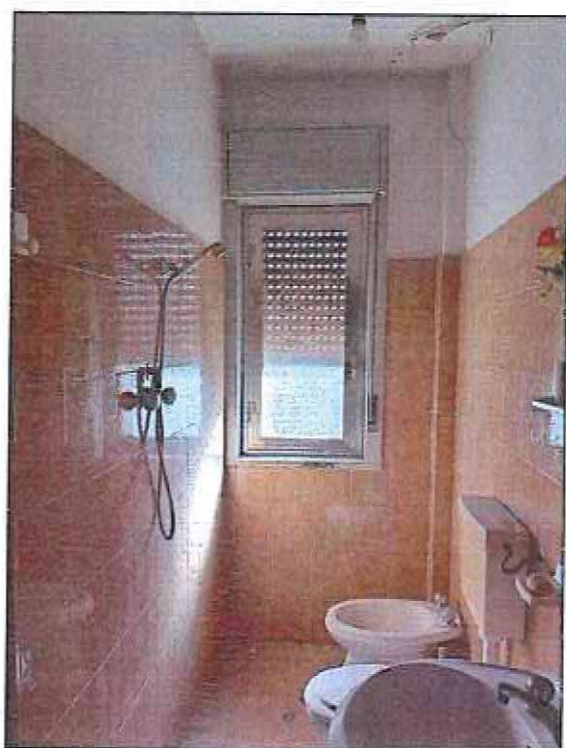
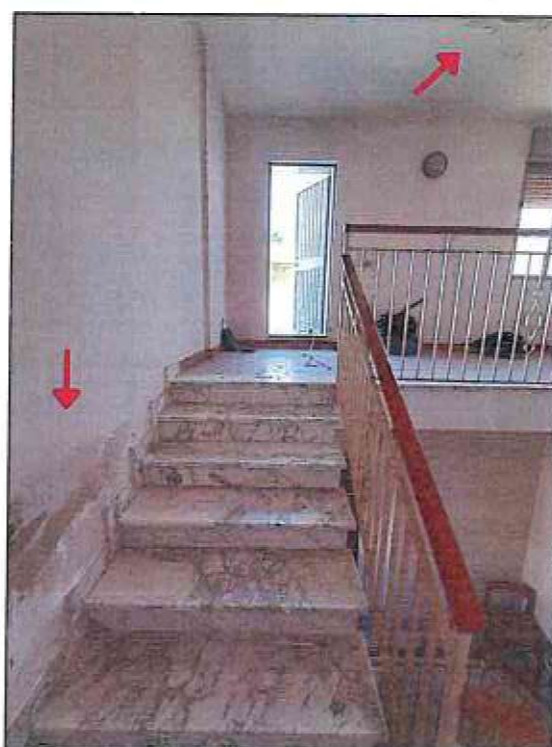
**Foto 46-47 - Foto del wc 1 di piccole dimensioni. Vista del vano scala di accesso alla terrazza di copertura con evidente degrado di umidità.**
