**LOTTO N. 3**  
**FABBRICATO E TERRENO**  
**SITI IN NOTO (SR), C.da Marina-Costa Reitani**  
**NCEU, COMUNE DI NOTO, F. 411 P.LLA 831**  
**NCT, COMUNE DI NOTO, F. 411, P. LLE 1136**

Villetta sita in Noto (Sr), C.da Marina-Costa Reitani, piano terra e terreno circostante

NCEU Noto, F. 411 p.Ila 831 NCT Noto, F. 411, p.Ila 1136

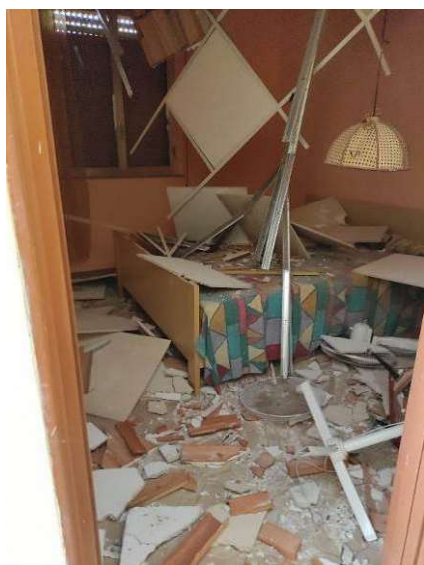
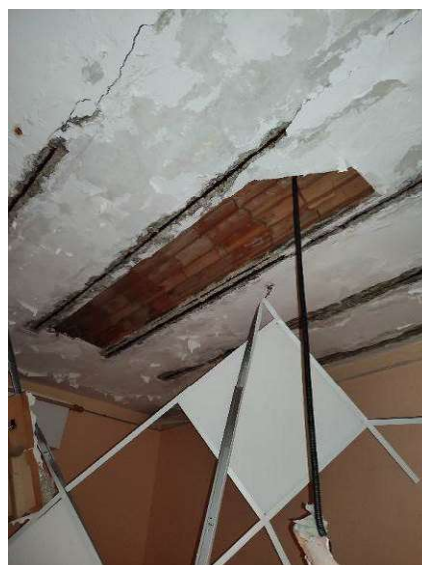
Foto 10,11. Camera 3

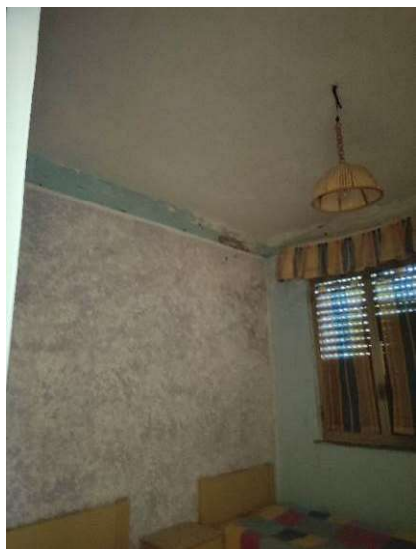
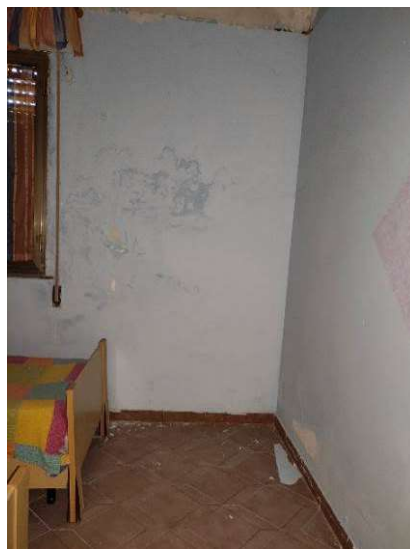
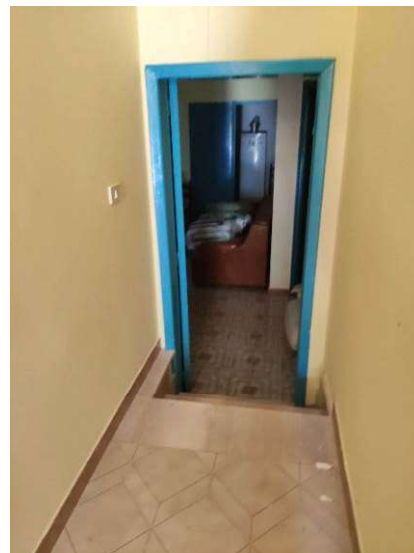
Foto 12,13,14. Camera 2 e Disimpegno

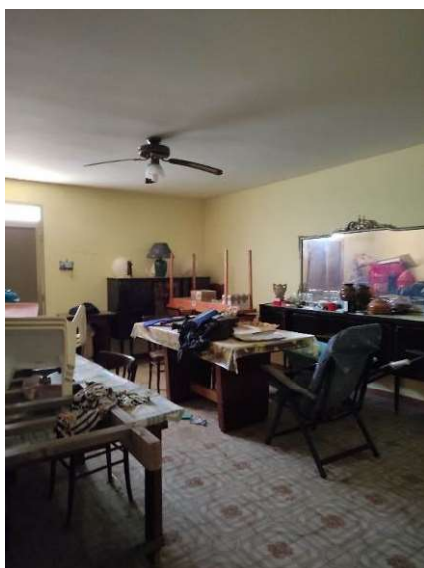
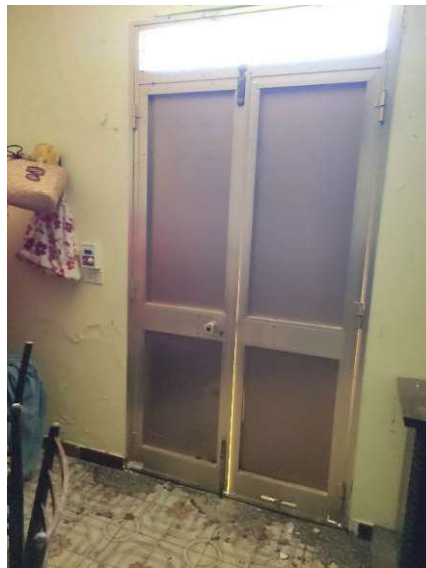
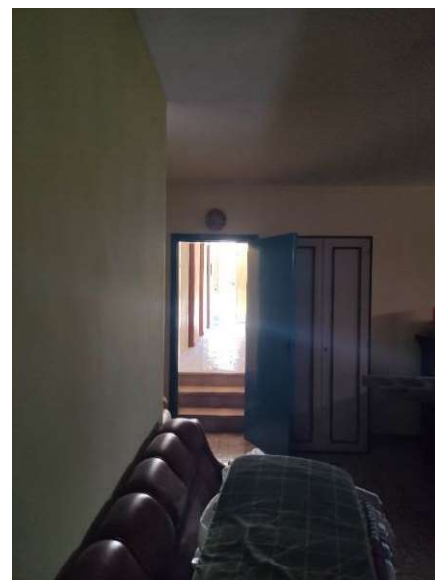
Foto 15,16,17. Soggiorno/pranzo

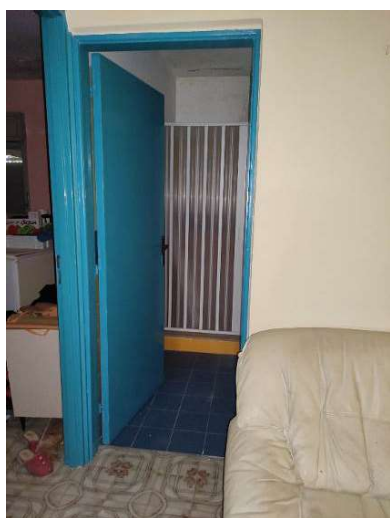
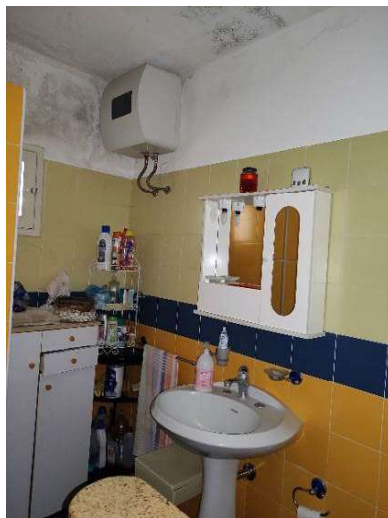
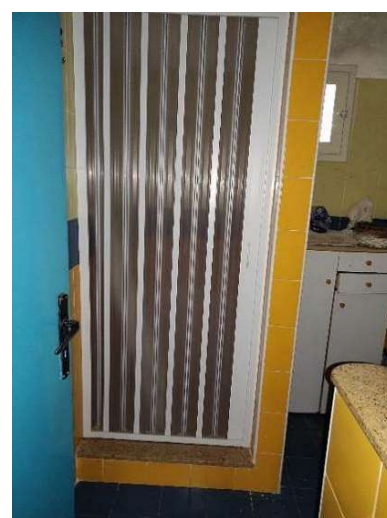
Foto 18,19,20. Bagno 2

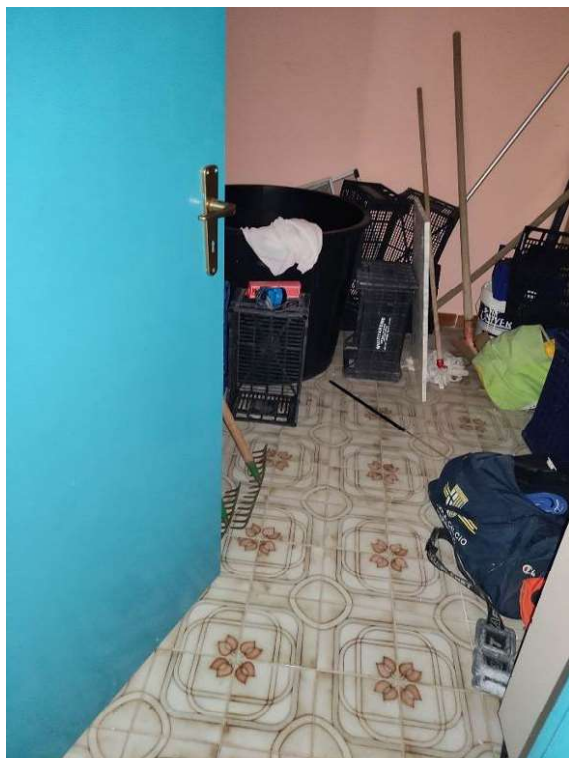
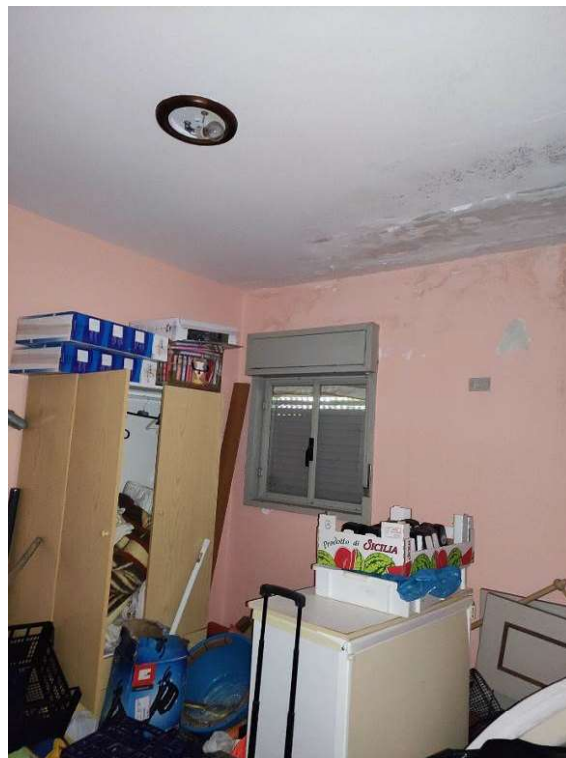
Foto 21,22. Ripostiglio

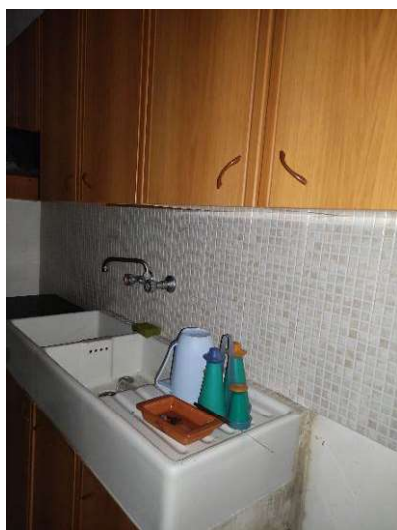
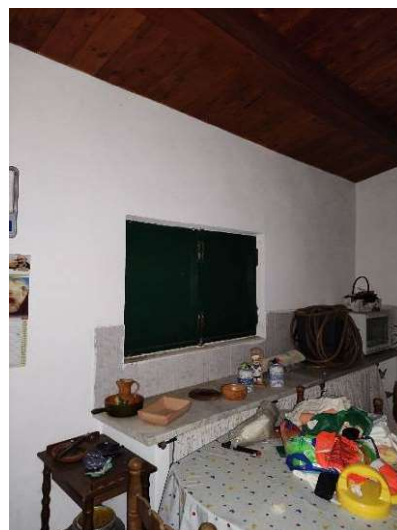
Foto 23,24. Cucina

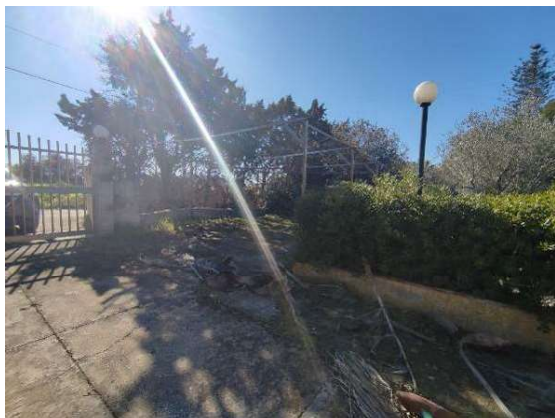
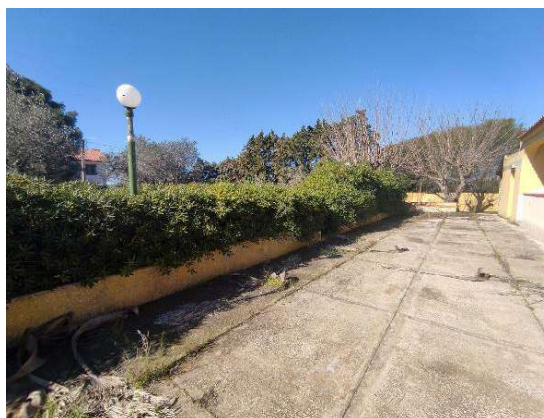
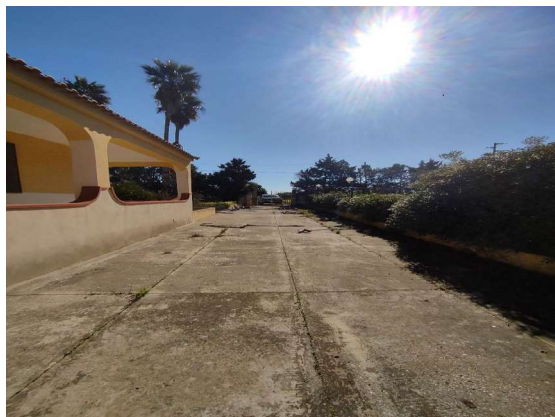
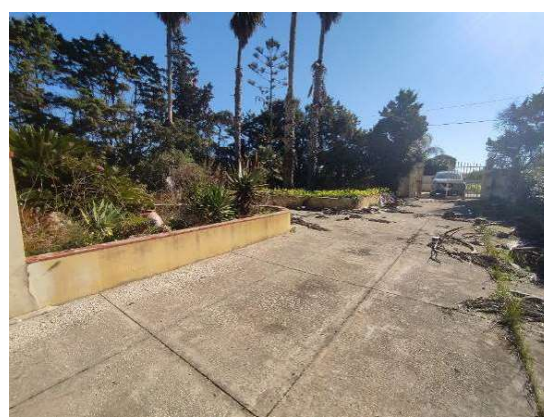
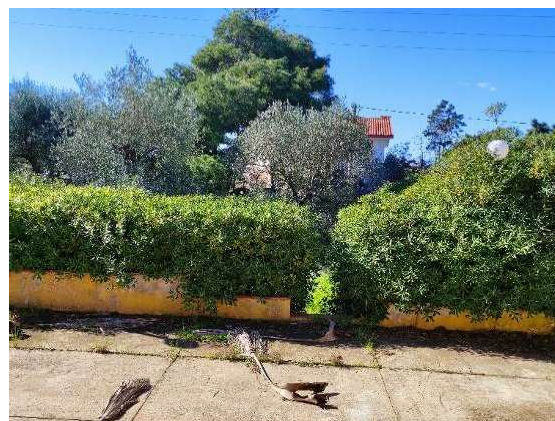
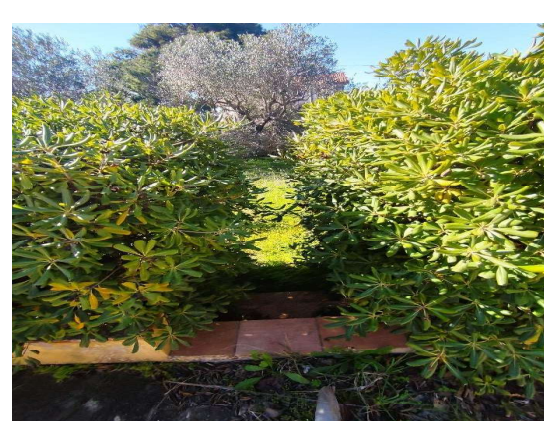
Il lotto di terreno, in cui sono presenti arbusti, alberature varie, tra cui alberi di ulivo e palme, risulta, allo stato, in scarse condizioni di manutenzione.

Foto 40,41,42,43,44,45,46,47,48,49. Lotto di terreno circostante il villino

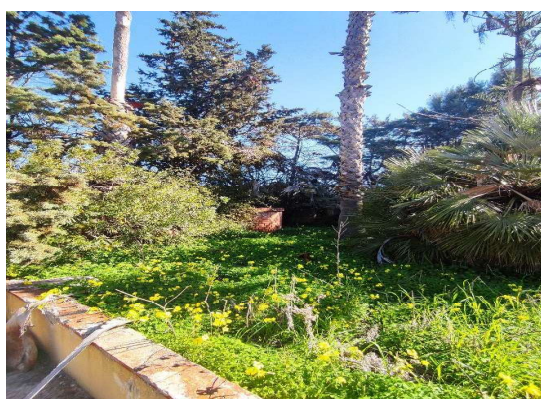
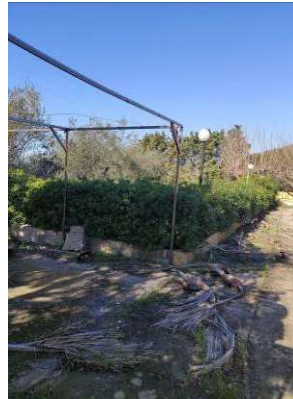
Nel lotto di terreno è presente un pozzo di cui non è stata rintracciata, presso gli Uffici del Genio Civile di Siracusa, alcuna autorizzazione.

Foto 52,53. Pozzo e struttura metallica zona ingresso
