Tribunale di Alessandria
PROCEDURA DI ESECUZIONE IMMOBILIARE

N° Gen. Rep. **132/2024**
data udienza ex art. 569 c.p.c.:

**Relazione relativa allo stato
delle coperture del capano-
ne .mp. 865 sub.6**

Alessandria, 22/4/2025

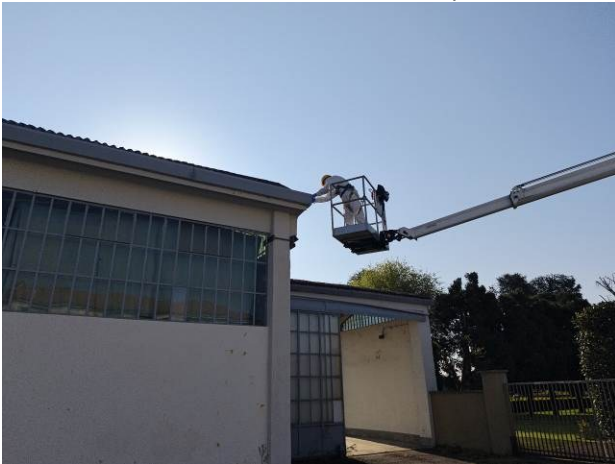
In data 10/4 u.s. la suddetta ditta ha provveduto, alla presenza del Delegato alla vendita, del sottoscritto C.T.U. e della proprietà, al prelievo di un campione del materiale di copertura in lastre ondulate presente sugli immobili suddetti.

Tale prelievo è stato effettuato nell'angolo interno cortile sulla parte più estesa della copertura, previa verifica visiva della coerenza di tutta la superficie con la lastra oggetto di prelievo.

La ditta incaricata ha emesso il Rapporto di prova n°: 25LA01218 del 10/04/2025 nel quale ha certificato che il campione presenta fibre di amianto.

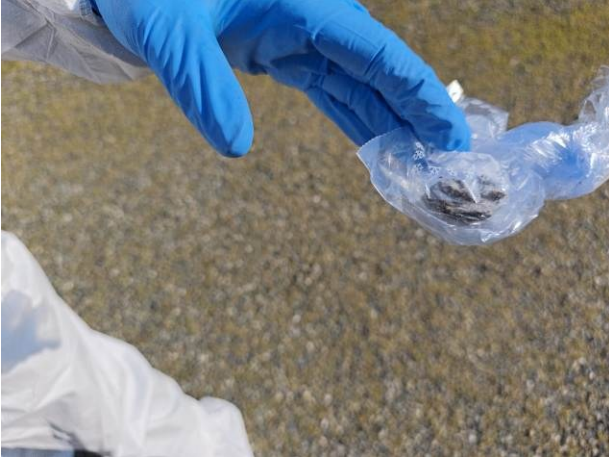
Considerata la accertata presenza di amianto il sottoscritto ha ritenuto di valutare l'indice di degrado secondo quanto definito dalla UNI/PdR 152.1:2023, che definisce i parametri che descrivono il potenziale degrado delle coperture e dei tamponamenti in lastre di cemento amianto: parametri che sono necessari per effettuare una corretta valutazione dello stato di conservazione del patrimonio immobiliare.

- A) GRADO DI CONSISTENZA DEL MATERIALE: 2 - rottura è facile, sfrangiata, con un suono sordo
 - B) PRESENZA DI FESSURAZIONI /SFALDAMENTI/ CREPE: 3 - numerose
 - C) PRESENZA DI STALATTITI AI PUNTI DI GOCCIOLAMENTO: 9 – assenti
 - D) FRIABILITÀ / SGRETOLAMENTO: 3 - fasci di fibre sono facilmente asportabili
 - E) VENTILAZIONE: 1 - la copertura non si trova in prossimità di bocchette di ventilazione o flussi d'aria
 - F) LUOGO DI VITA / LAVORO: 1 - copertura non visibile dal sotto (presenza di controsoffitto e/o soletta)
 - G) DISTANZA DA FINESTRE/BALCONI/TERRAZZE: 2 - vi sono finestre/terrazze/balconi prospicienti ed attigue
 - H) AREE SENSIBILI: 1 - assenza, nel raggio di 300 m, di aree scolastiche/luoghi di cura
 - I) VETUSTÀ (in anni): 3 - la copertura è stata installata tra il 1980 e il 1990
- I.D. = (A+B+C+D+E+F+G+H) x I (vetustà)

RISULTATO: 39 - I.D. COMPRESO TRA 25 e 44: Esecuzione della bonifica* entro 3 anni;

I metodi di bonifica (*) previsti dalla normativa sono la sovracopertura, l'incapsulamento e la rimozione. La sovracopertura consiste in un intervento di confinamento che si ottiene installando una nuova copertura al di sopra di quella in amianto-cemento che viene lasciata in sede quando la struttura portante sia idonea a sopportare un carico permanente aggiuntivo. Per ricorrere a tale tipo di bonifica, il costruttore o il committente devono fornire il calcolo delle portate dei sovraccarichi accidentali previsti dalla nuova struttura. L'incapsulamento prevede l'utilizzo di prodotti ricoprenti la copertura in cemento-amianto; preliminarmente all'applicazione di tali prodotti si rende necessario un trattamento della superficie del materiale, al fine di pulirla e garantire l'adesione del prodotto incapsulante. Il trattamento finale dovrà essere certificato dall'impresa esecutrice. Tale intervento non esime il committente dall'obbligo di verificarne lo stato di conservazione. La rimozione prevede un intervento di asportazione totale della copertura in cemento amianto e sua sostituzione con altra copertura.

Considerata l'accertata PRESENZA DI FIBRE DI AMIANTO e l'indice di degrado, e visto il contenuto della UNI/PdR 152.1:2023, il sottoscritto definisce la necessità di provvedere alla bonifica come sopra riportato entro 3 anni, indicando sommariamente in ordine di costo l'incapsulamento, la sovracopertura e la rimozione.
