Tribunale Civile di Napoli Nord

Giudizio: fallimento n. 18/2019 - Ristorante La Lanterna S.r.l..

- Relazione di Consulenza Tecnica d'Ufficio -
redatta con i disposti della legge n. 132-2015

Elaborato: - rilievo fotografico

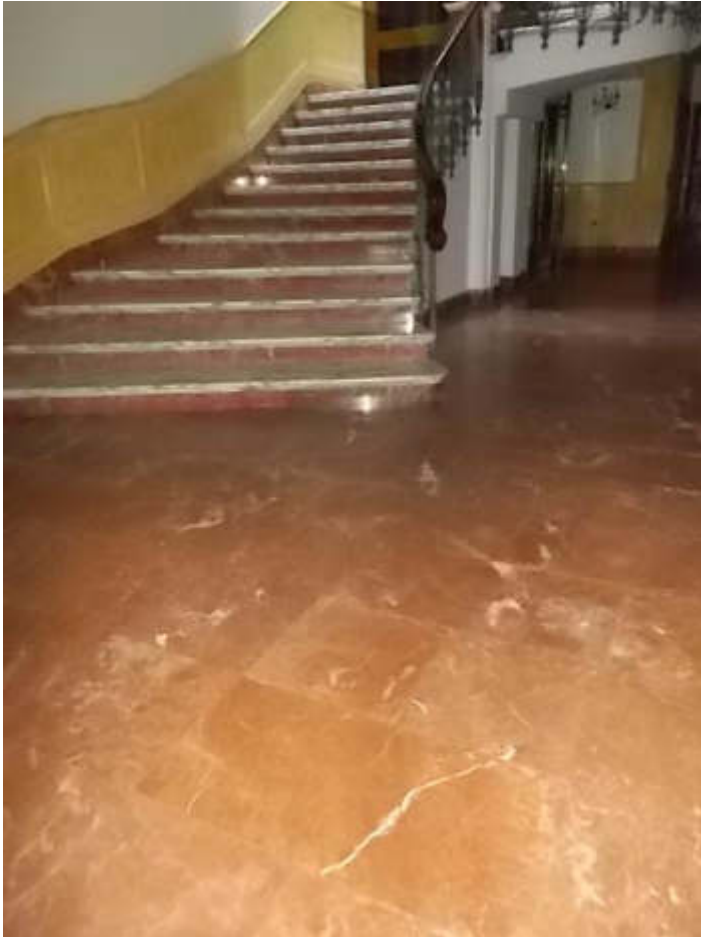
viste atrio al piano seminterrato nei pressi della scala e dell'ascensore ove è posto uno dei pozzetti di raccordo del collettore fognario

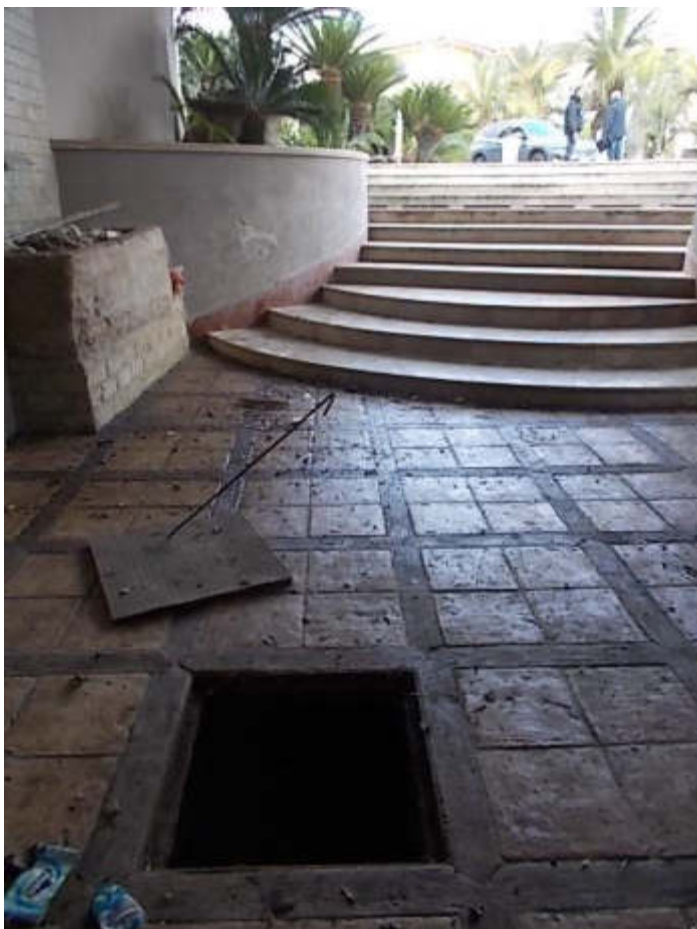
viste dell'ingresso al piano seminterrato dove sono posti alcuni pozzetti di intercettazione del collettore fognario
