ALLEGATO 5

DOCUMENTAZIONE FOTOGRAFICA DEL 28 luglio 2025

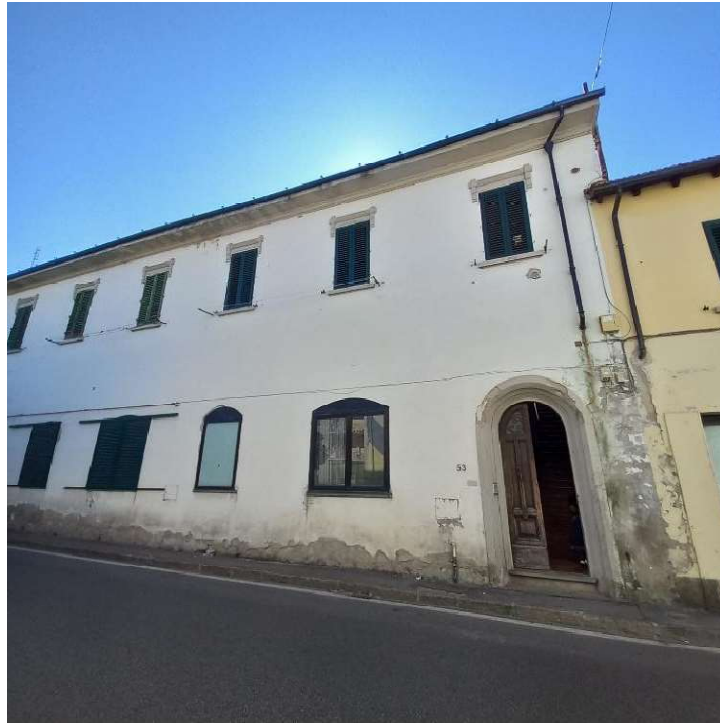
Foto 1- l'immobile da Via cavour

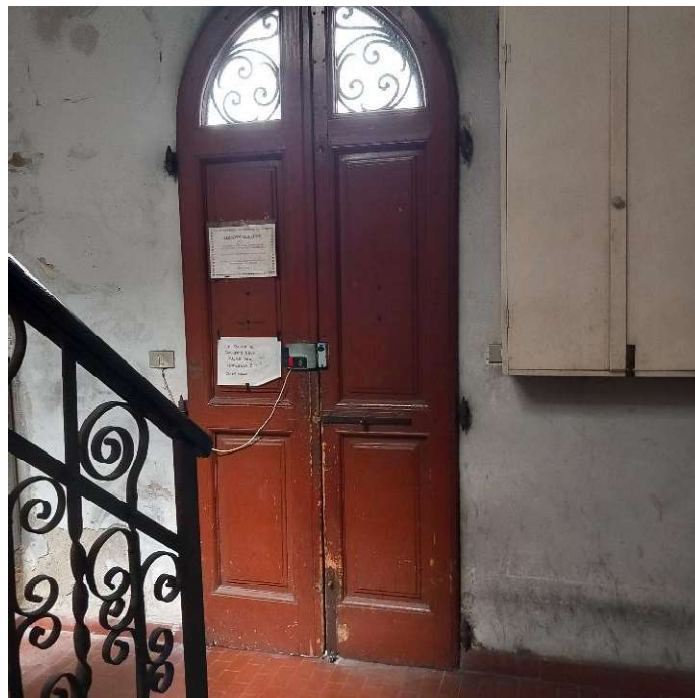
Foto 2- il portoncino condominiale dall'interno

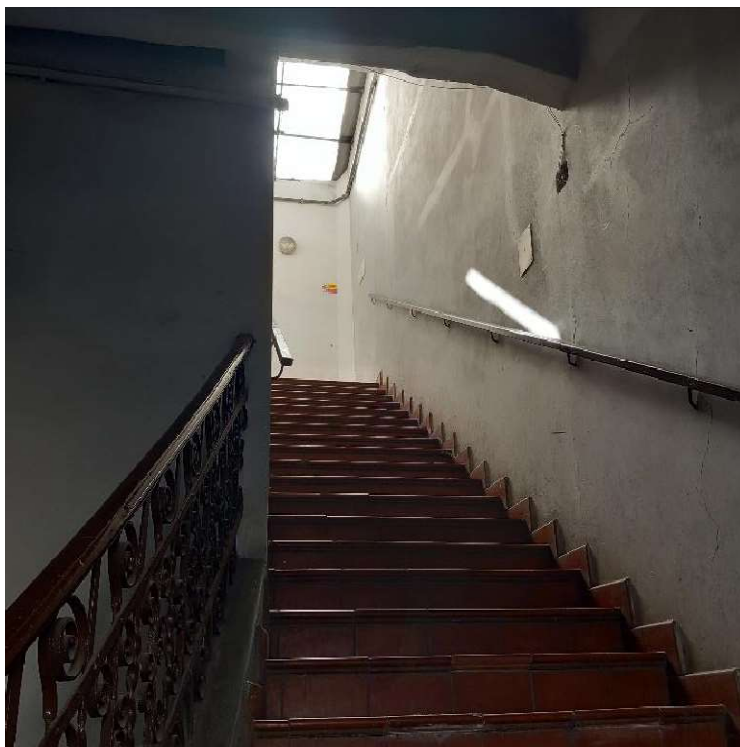
Foto 3- le scale di accesso al piano primo

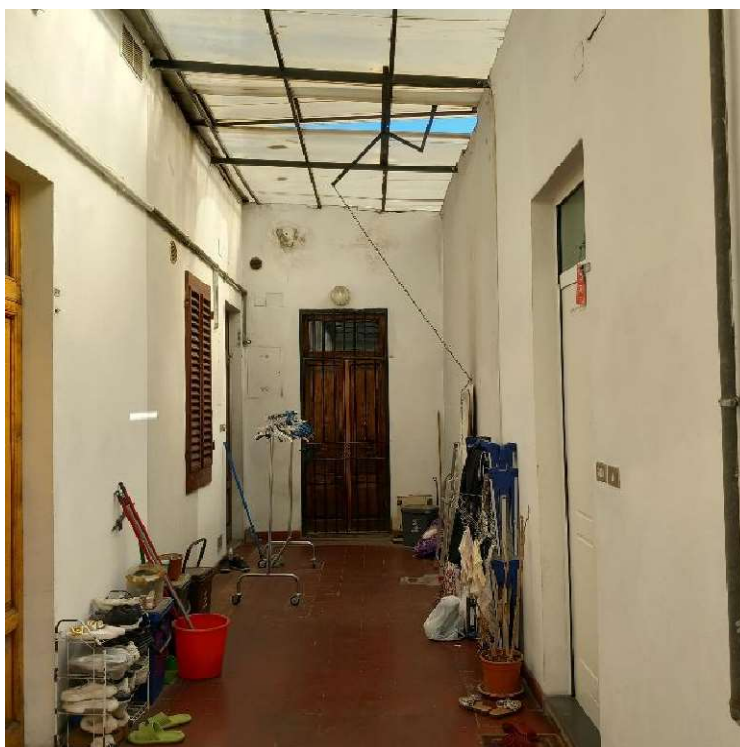
Foto 4- il disimpegno a comune

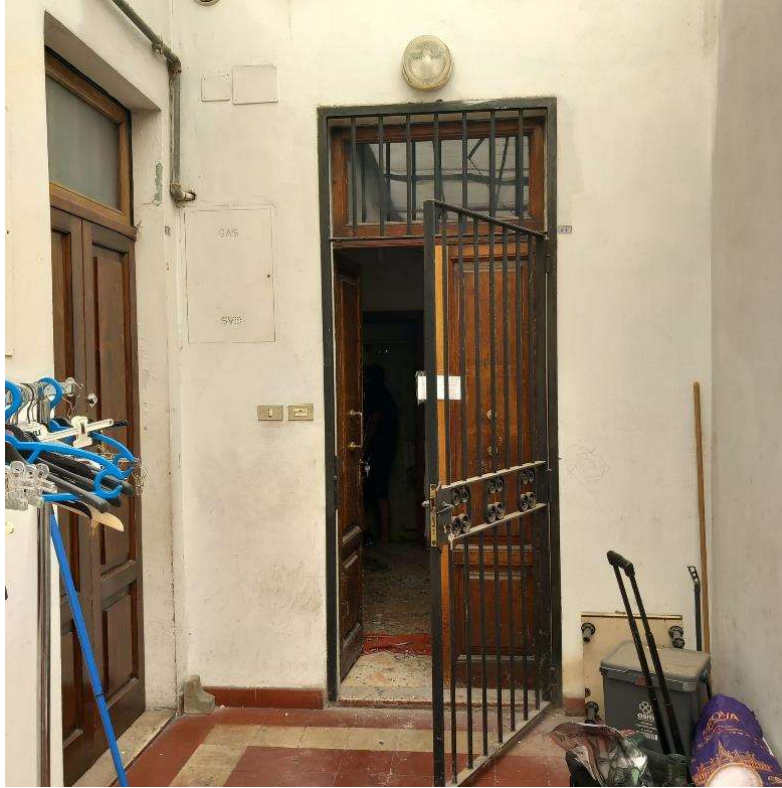
Foto 5- la porta di accesso con inferriata

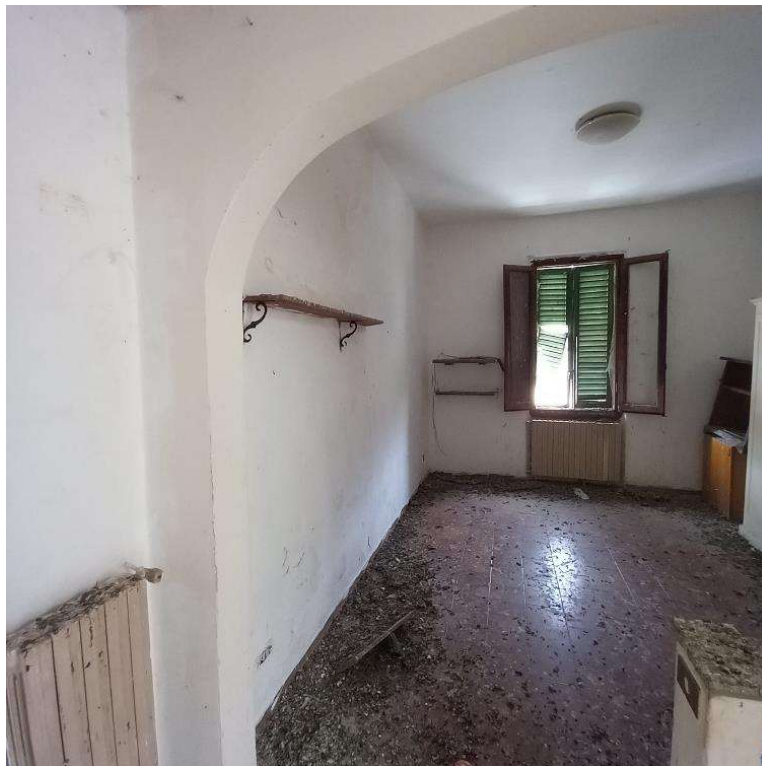
Foto 6 il vano unico disimpegno/sala

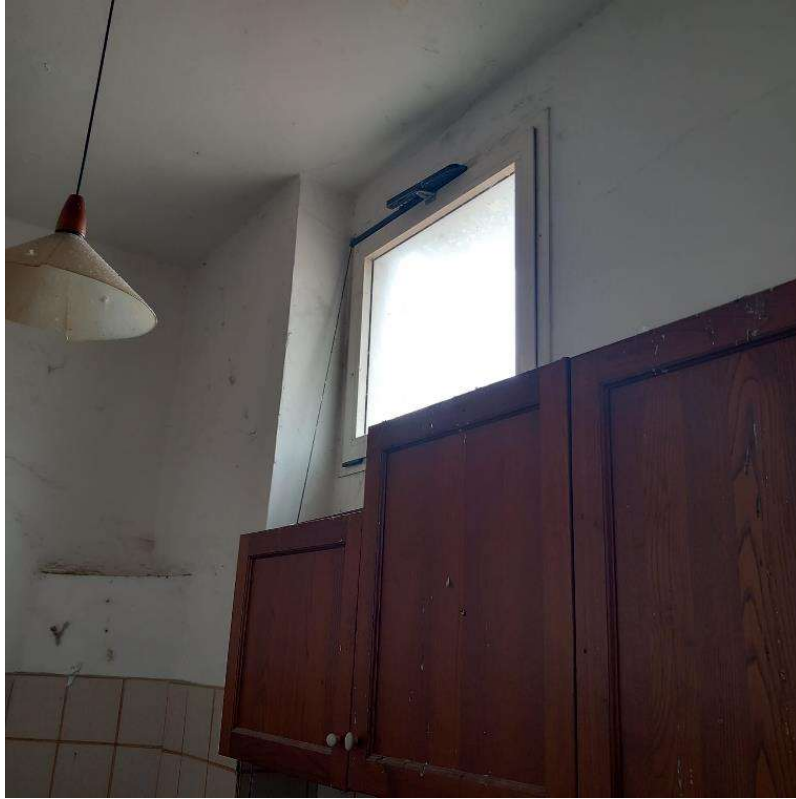
Foto 7- la finestra della cucina

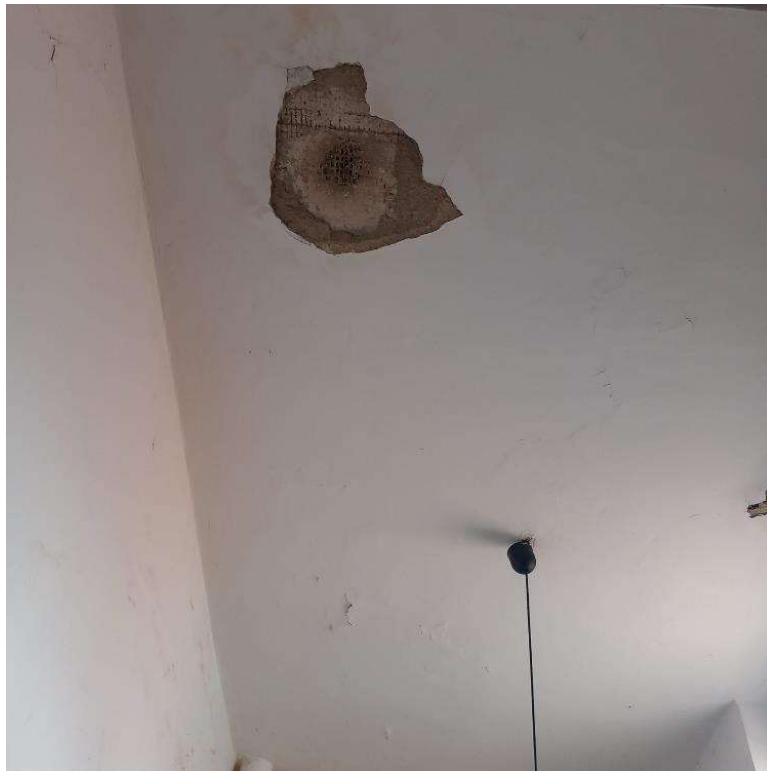
Foto 8 – saggi eseguiti sul soffitto

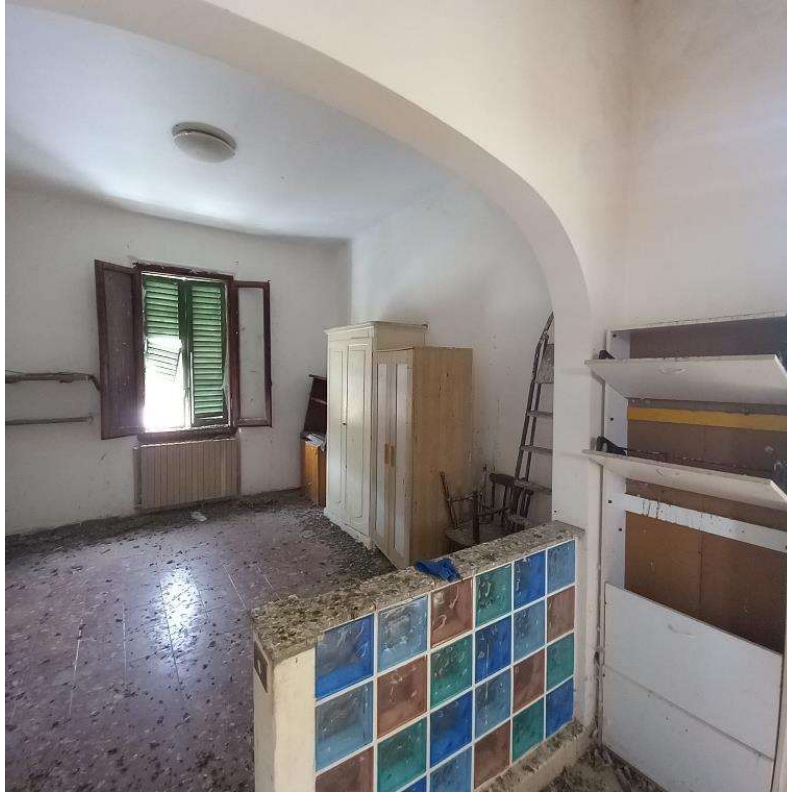
Foto 9 il vano unico

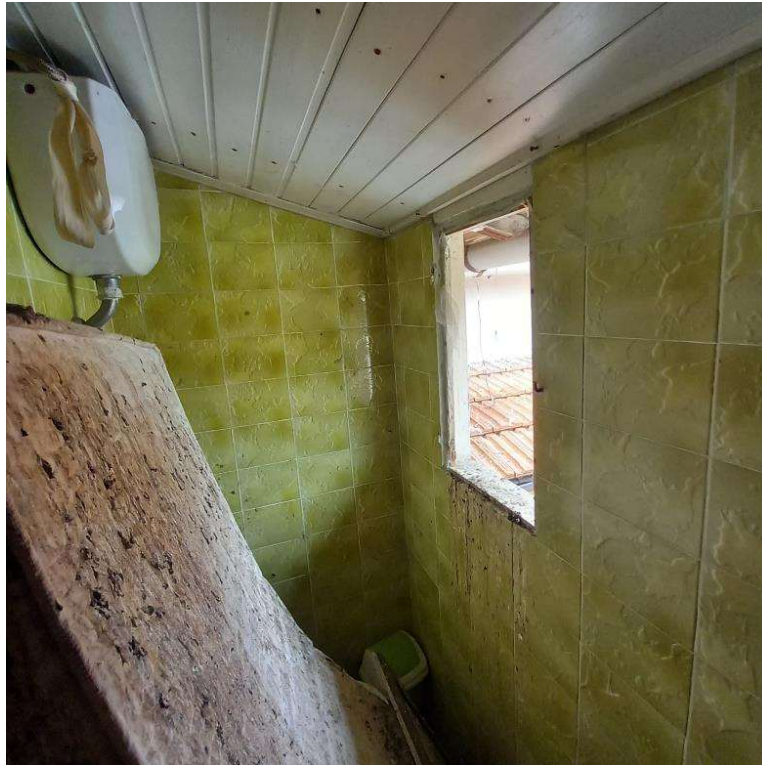
Foto 10- la finestra del bagno

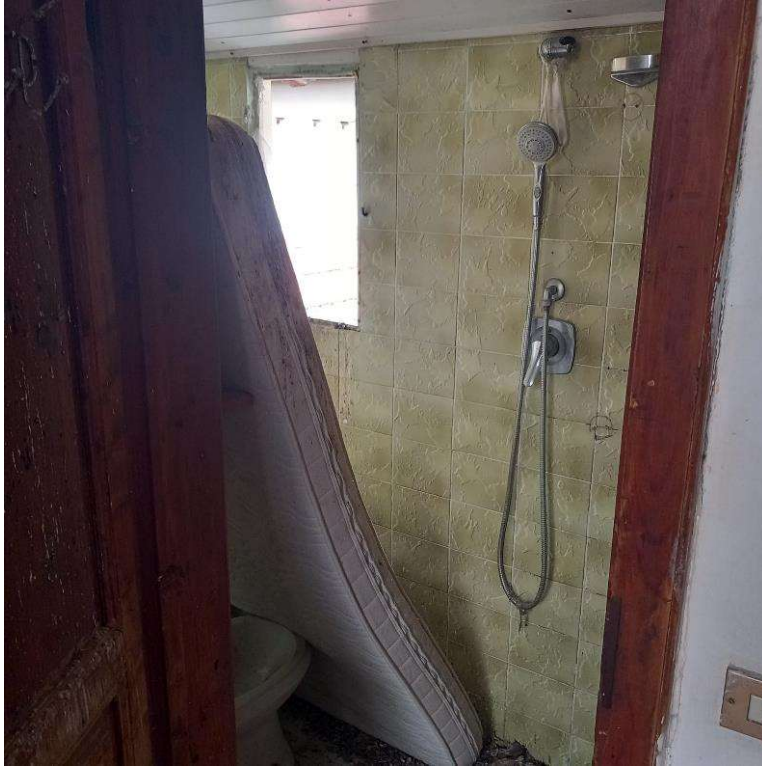
Foto 11- il bagno

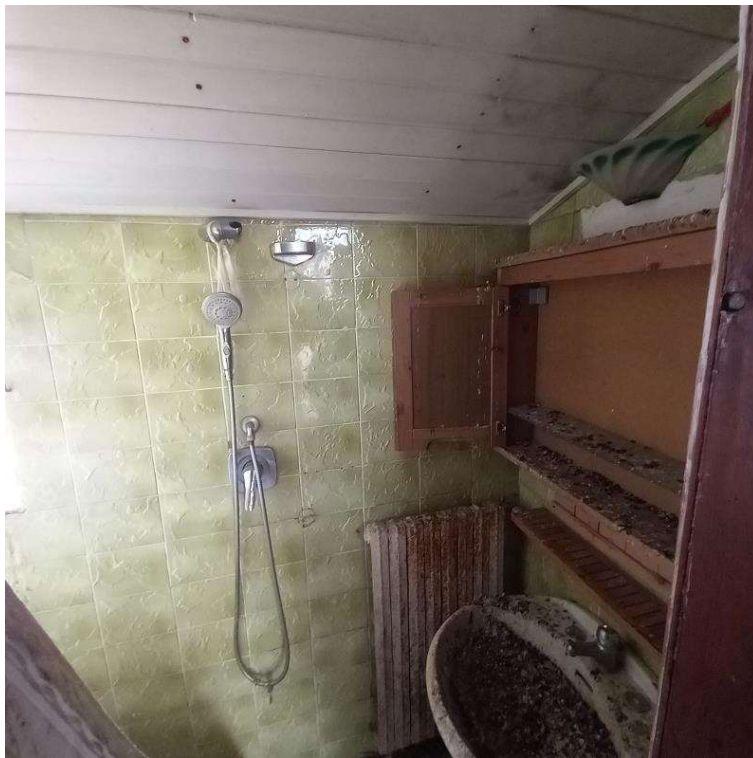
Foto 12 – il bagno

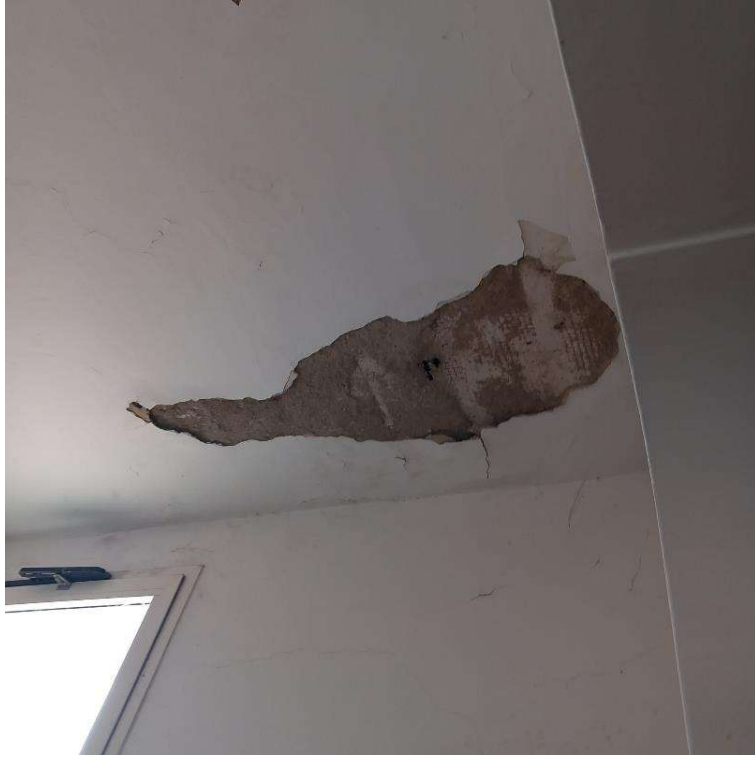
Foto 13- saggi eseguiti nella zona cucina

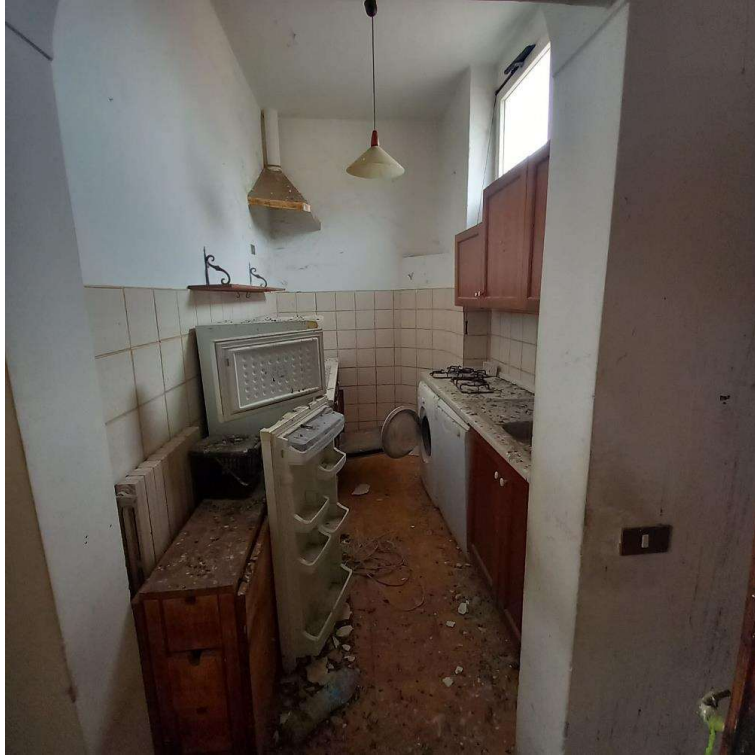
Foto 15- la cucina

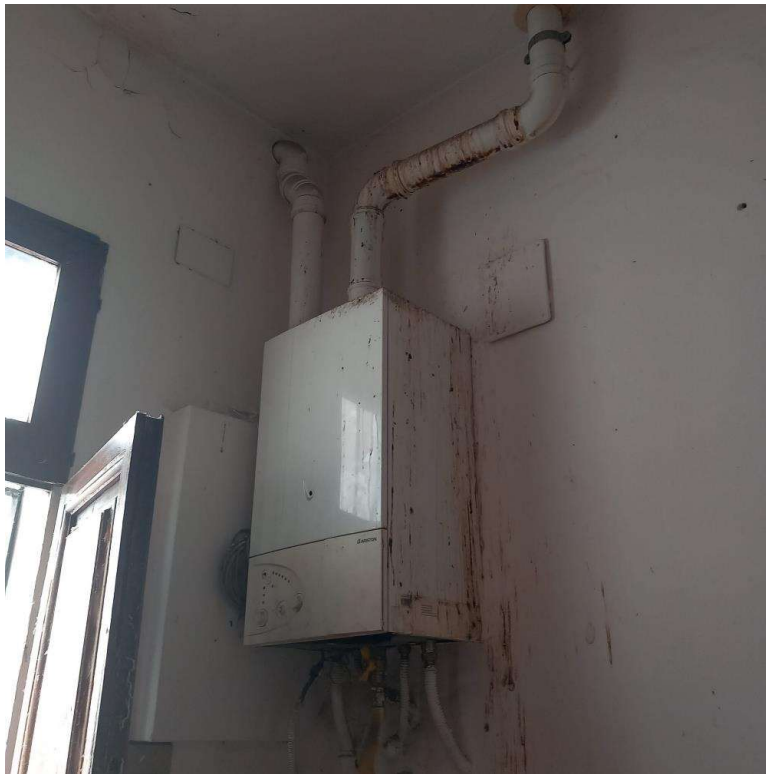
Foto 16 – la caldaia posta all'interno- non funzionante

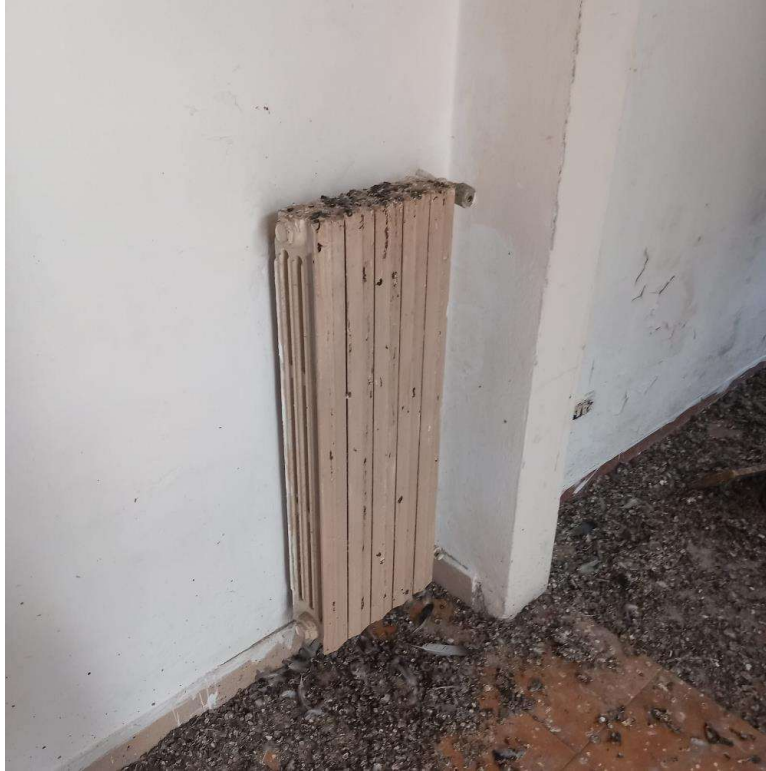
Foto 17 – uno dei termosifoni

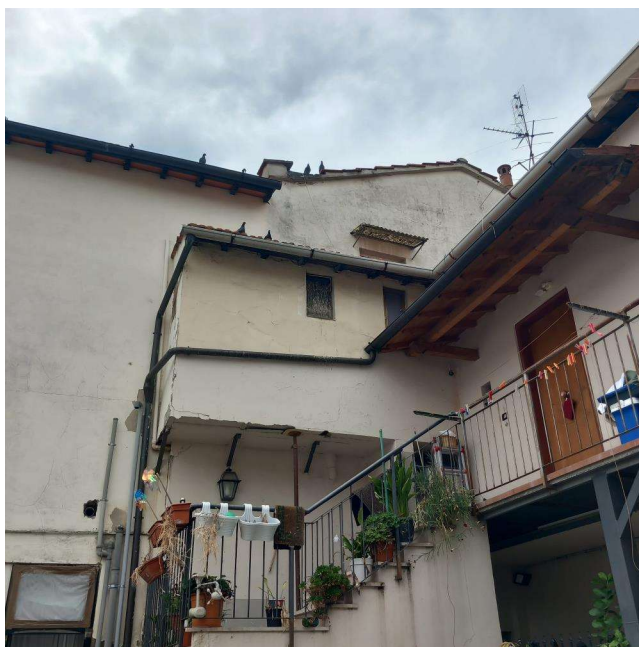
Foto 19: il wc affaccia su una corte interna

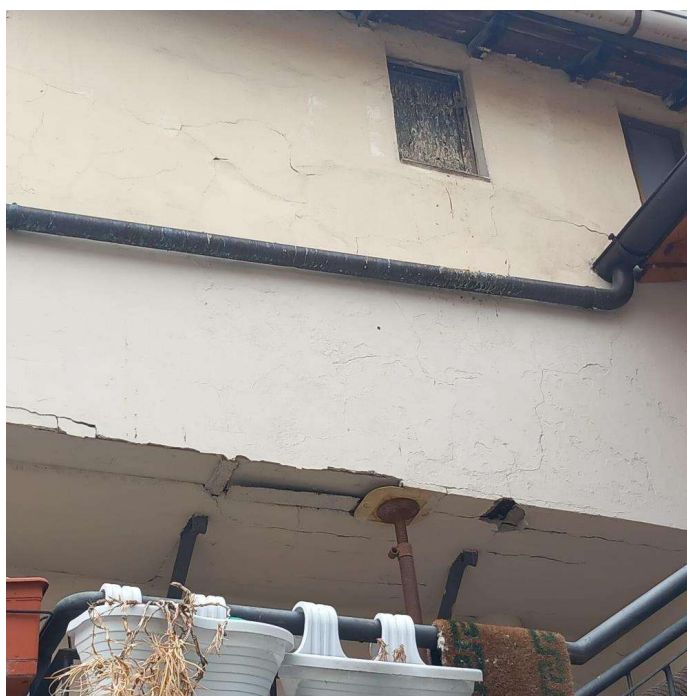
Foto 20: i problemi strutturali del vano wc
