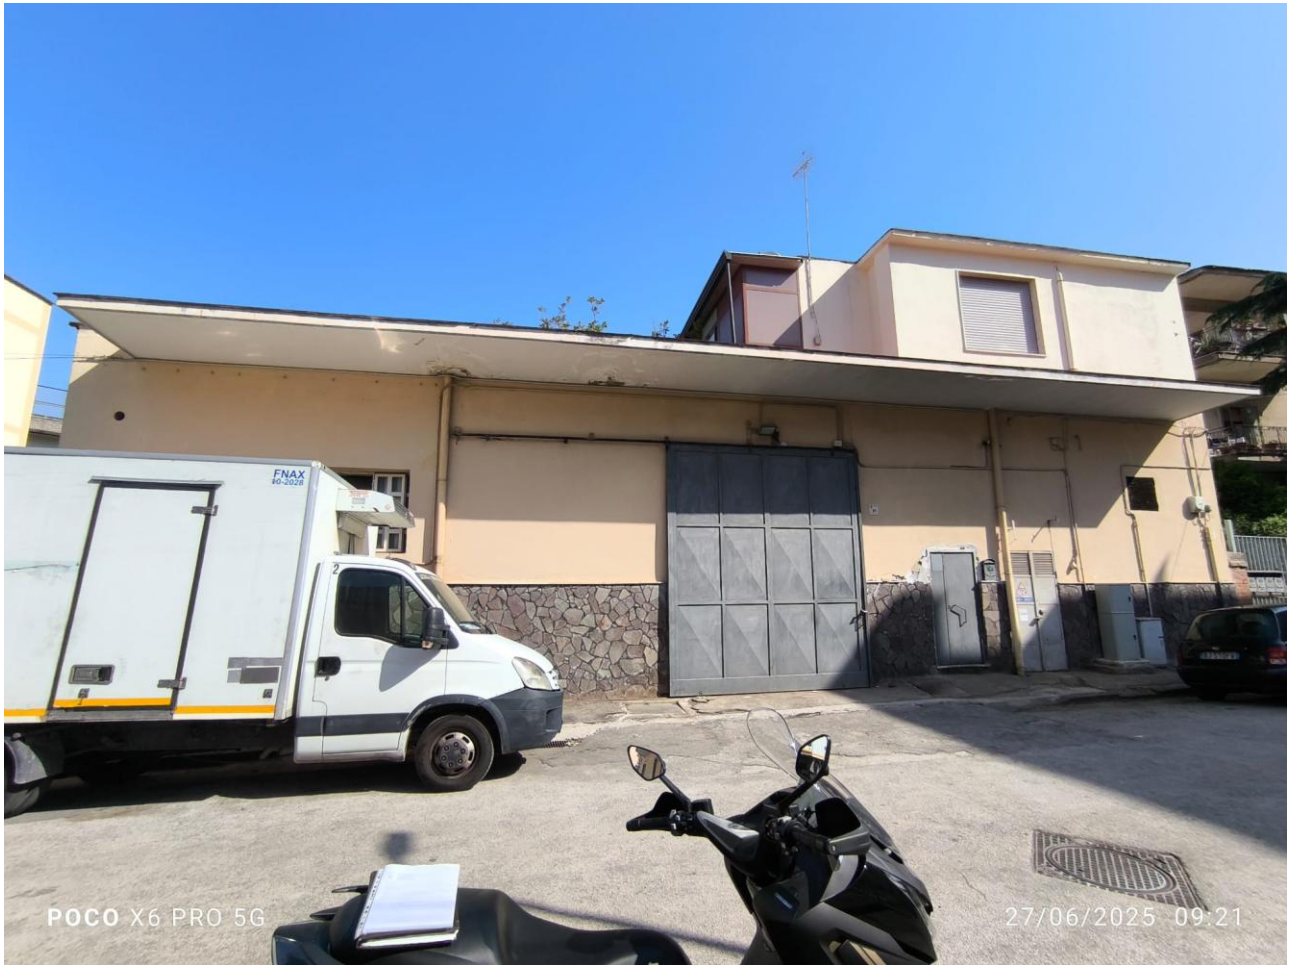
FOTO N. 1: Capannone Via Matilde Serao n. 21, ingresso carrabile e pedonale. Si può, altresì, osservare l'ingresso alla cabina ENEL (sulla destra) e l'unità immobiliare ad uso abitativo realizzata all'estradosso della copertura.

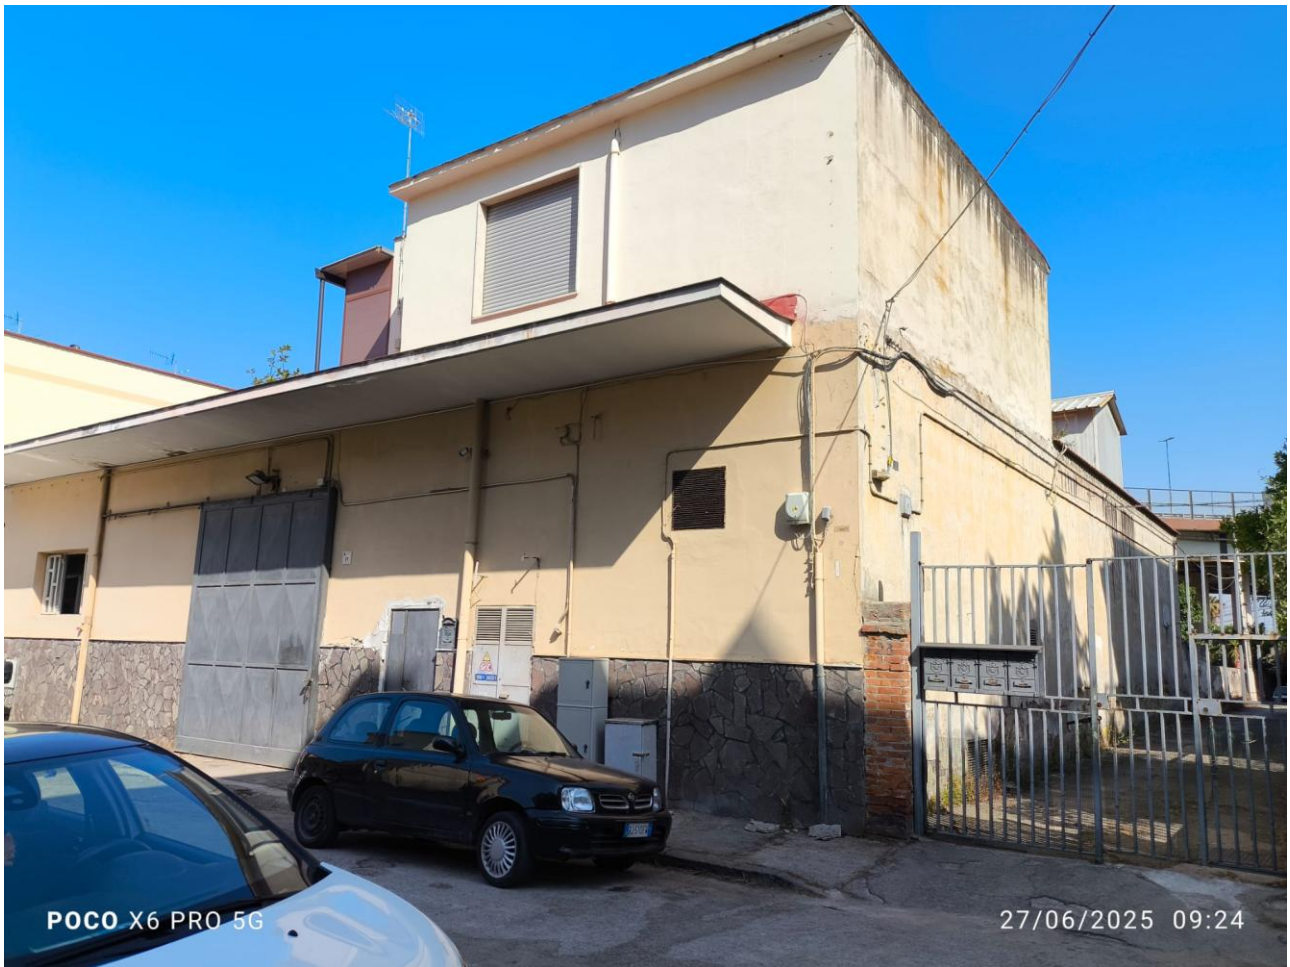
FOTO N. 2: Capannone Via Matilde Serao n. 21, ingresso carrabile e pedonale. Si può, altresì, osservare l'ingresso alla cabina ENEL (sulla destra) e l'unità immobiliare ad uso abitativo realizzata all'estradosso della copertura.

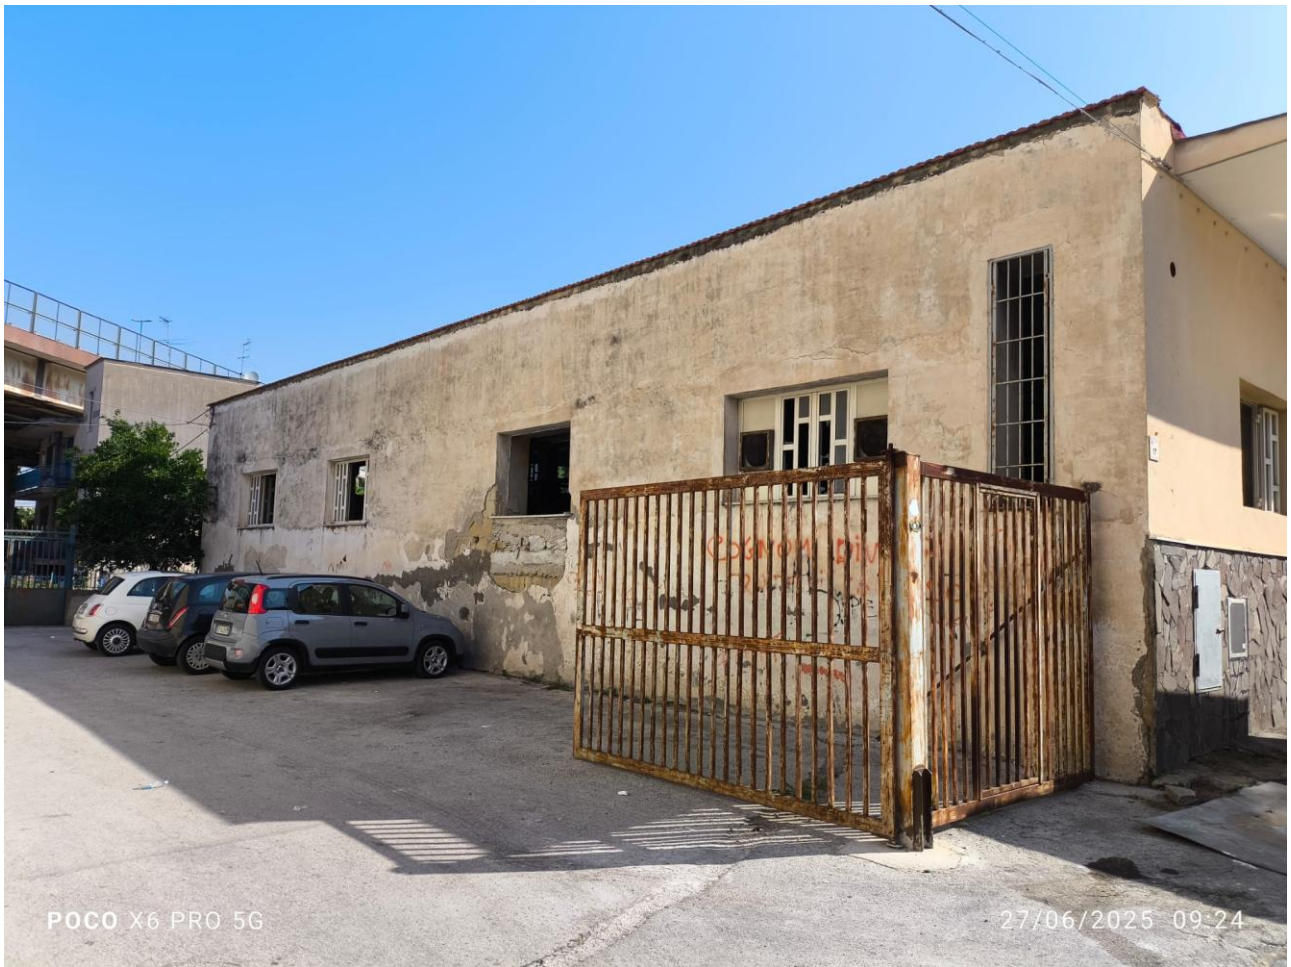
FOTO N. 3: Capannone Via Matilde Serao n. 21, prospetto ovest.

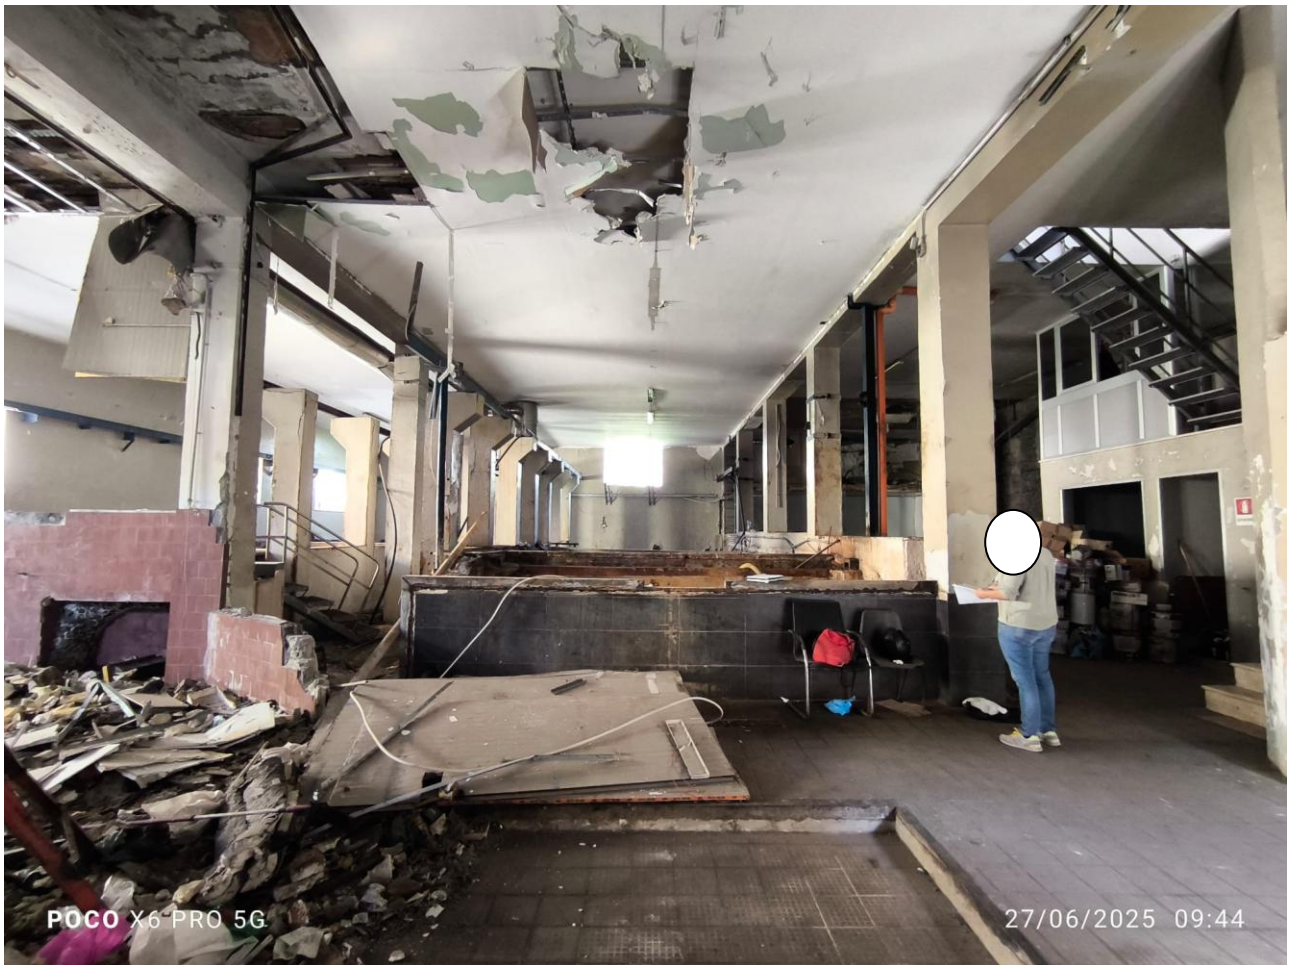
FOTO N. 4: Capannone Via Matilde Serao n. 21, si possono osservare le “tre navate” in cui risulta suddiviso il capannone dalla pilastratura esistente.

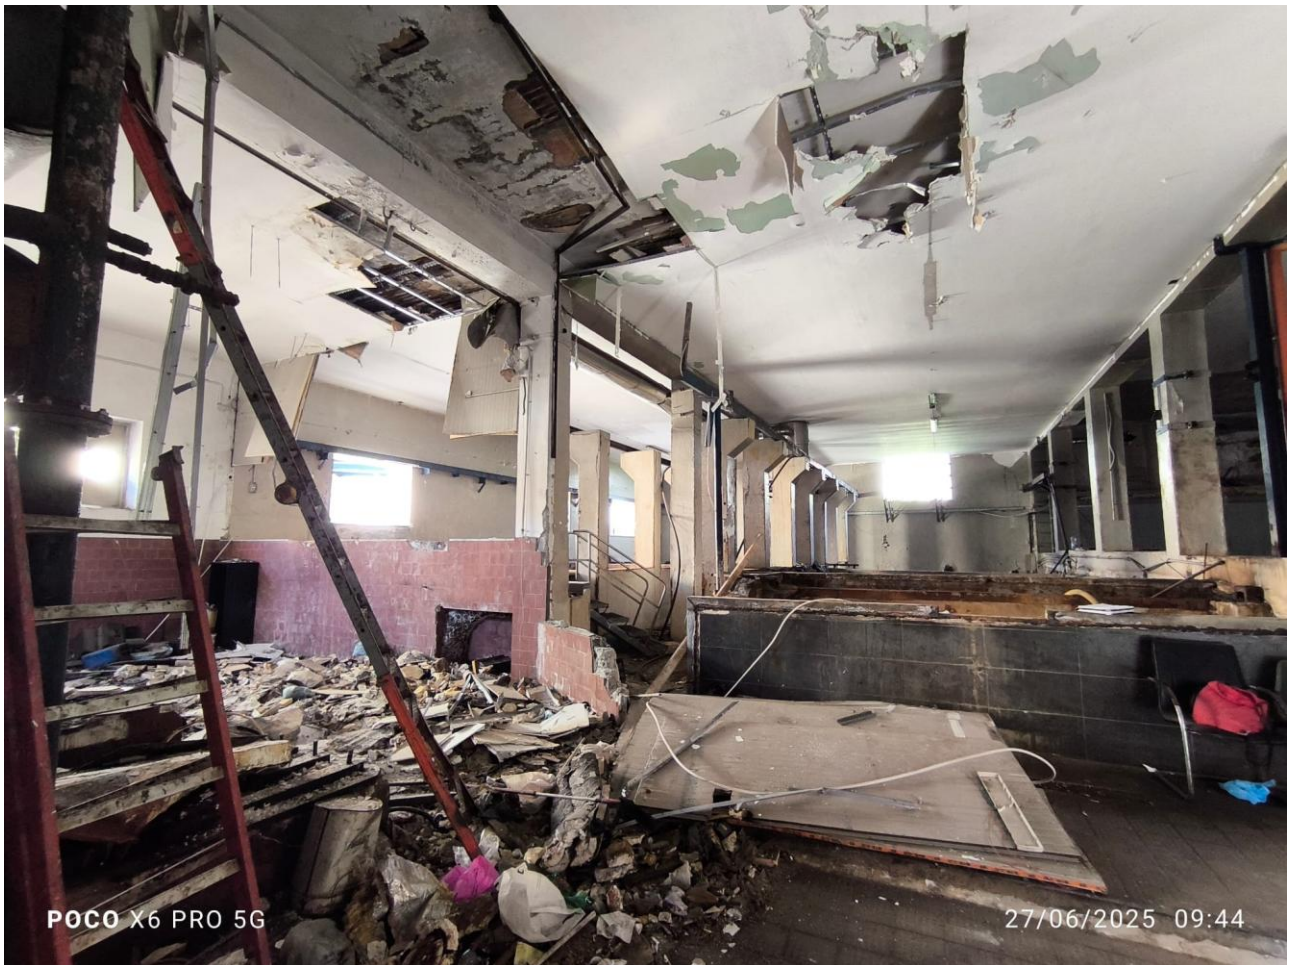
FOTO N. 5: Capannone Via Matilde Serao n. 21, si possono osservare le “tre navate” in cui risulta suddiviso il capannone dalla pilastratura esistente e le condizioni di degrado in cui lo stesso versa.

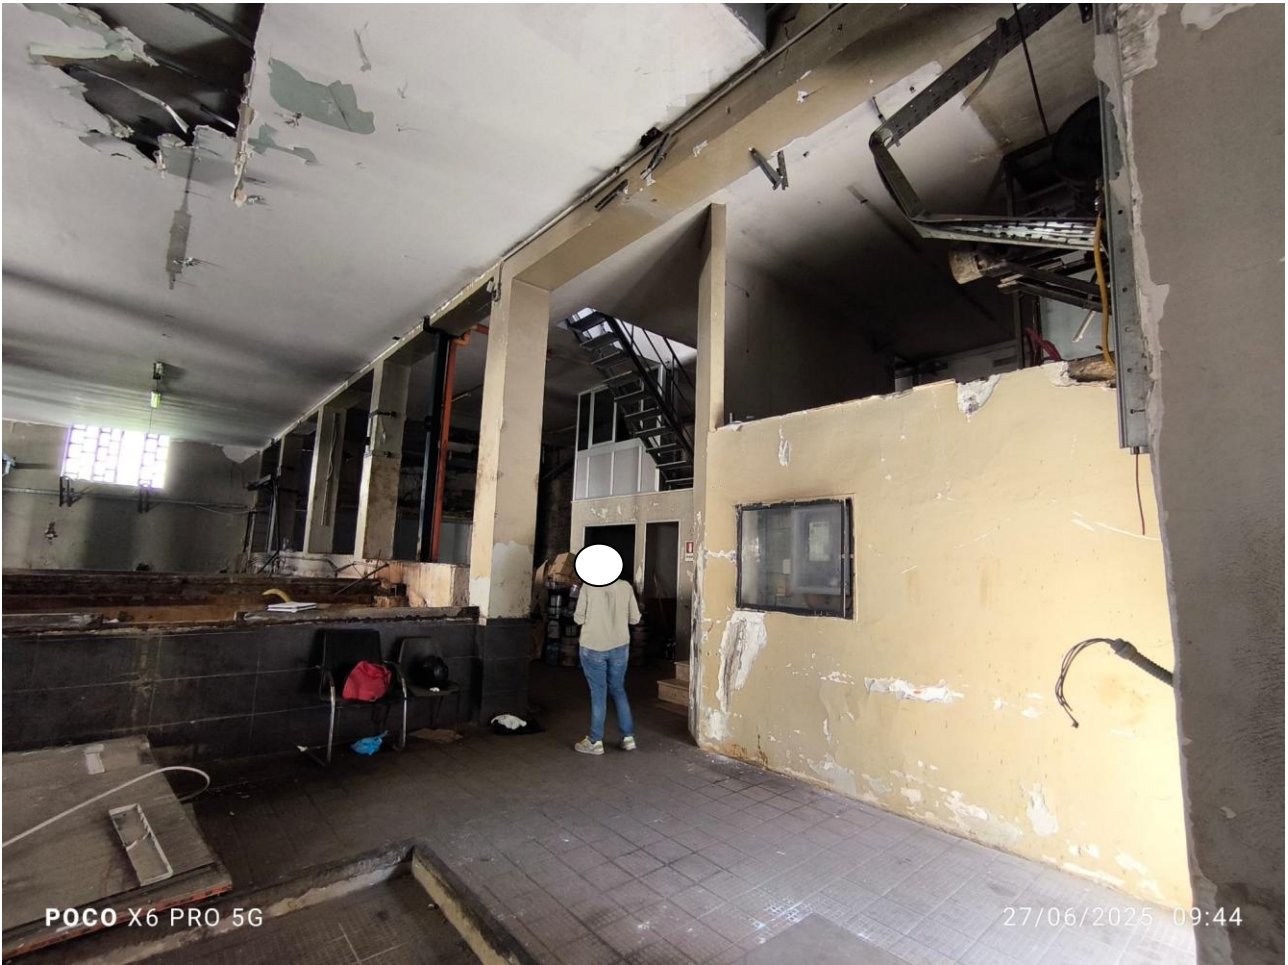
FOTO N. 6: Capannone Via Matilde Serao n. 21, “navata destra”. Si può osservare la cabina ENEL avente accesso solo dall’esterno mediante apposita porta in ferro.

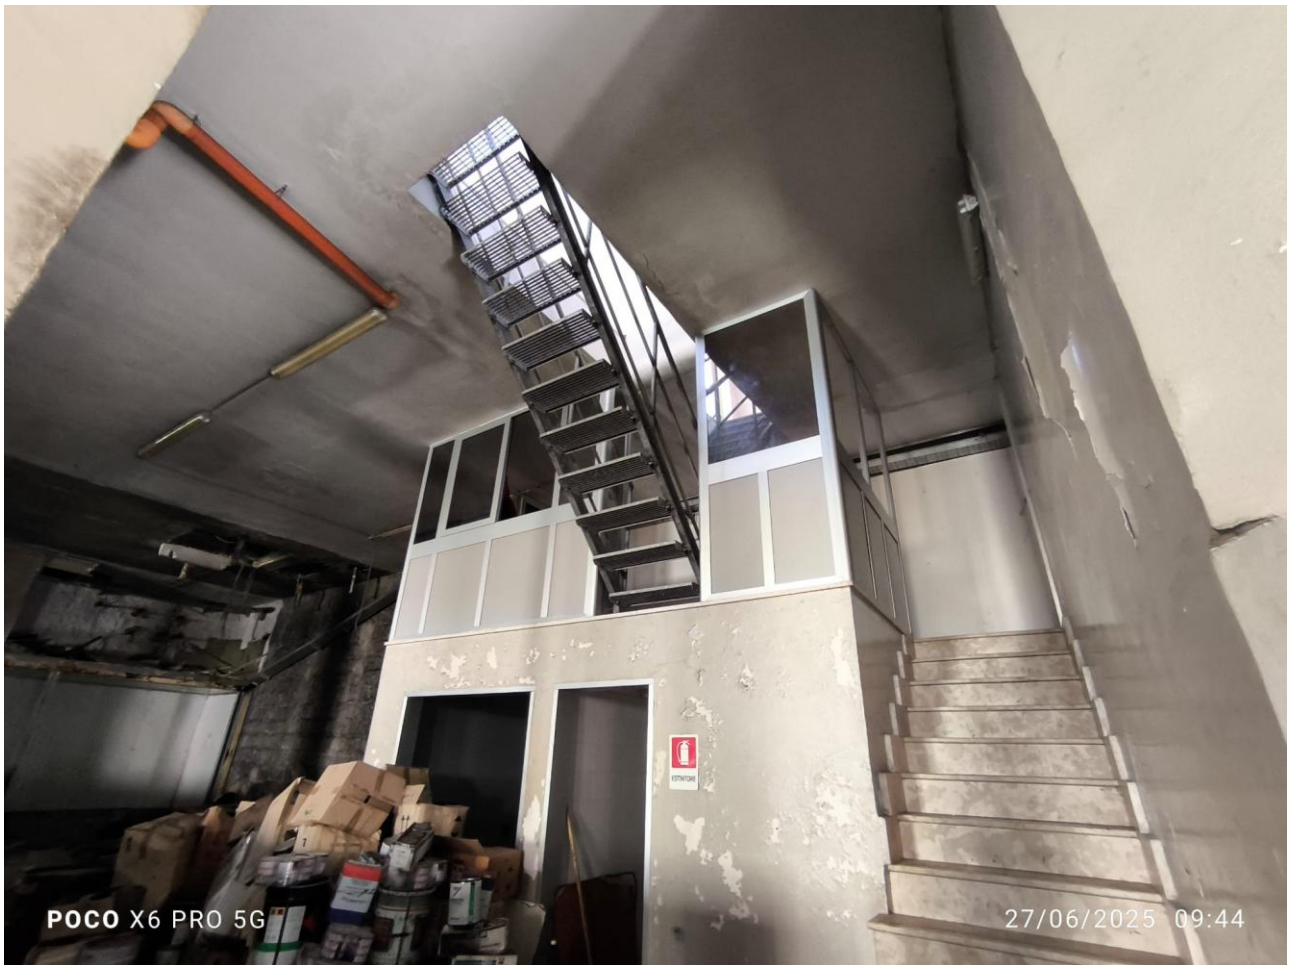
FOTO N. 7: Capannone Via Matilde Serao n. 21, “navata destra”. Si può osservare il blocco bagni e la scala di accesso all’estradosso della cabina ENEL e dei bagni. E’, altresì, visibile, la scala infero realizzata per consentire l’accesso (unico) all’unità abitativa realizzata sull’estradosso della copertura.

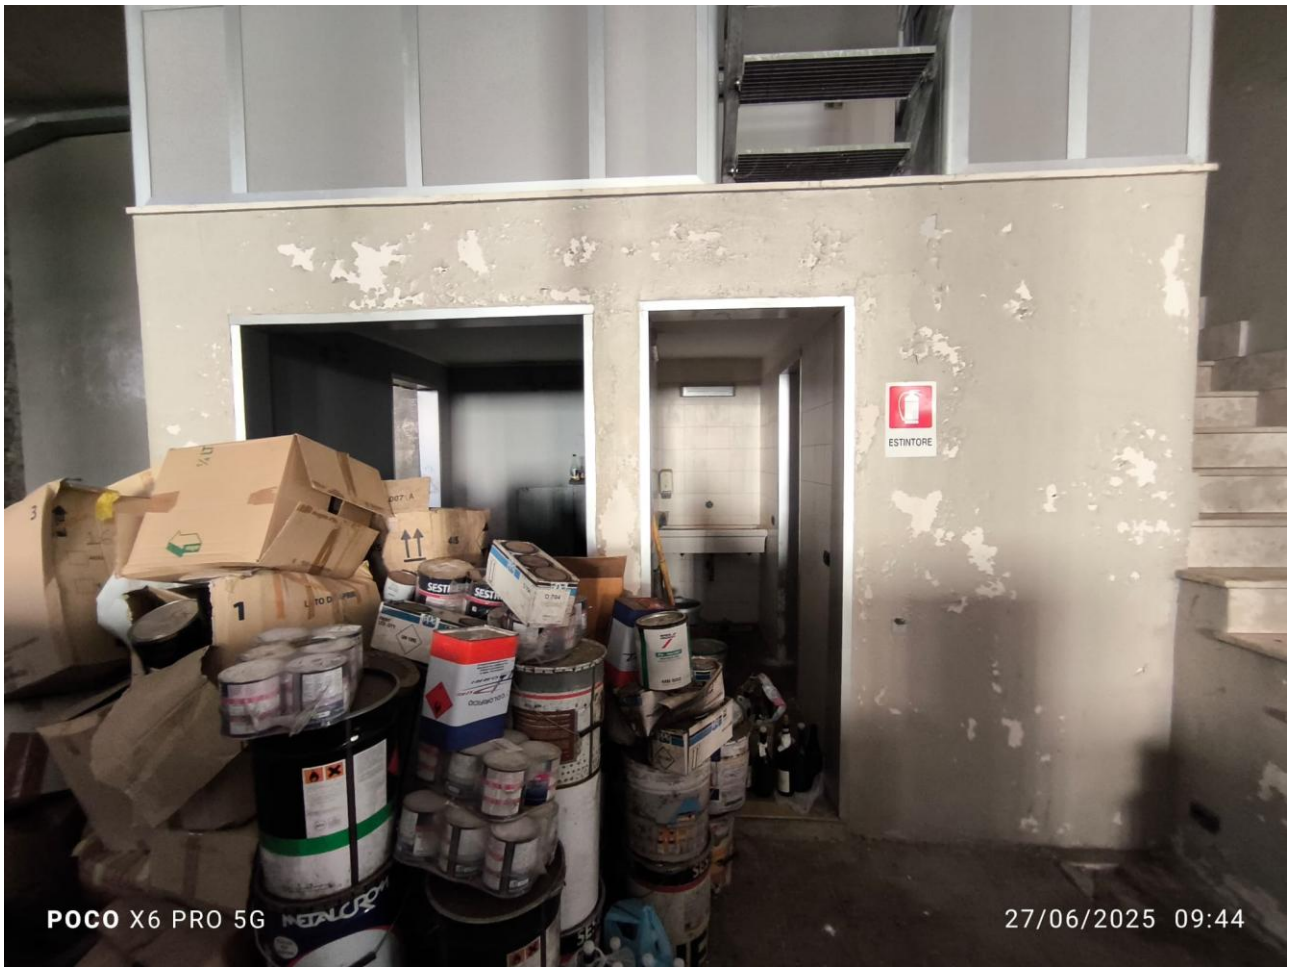
FOTO N. 8: Capannone Via Matilde Serao n. 21, “navata destra”, blocco bagni.

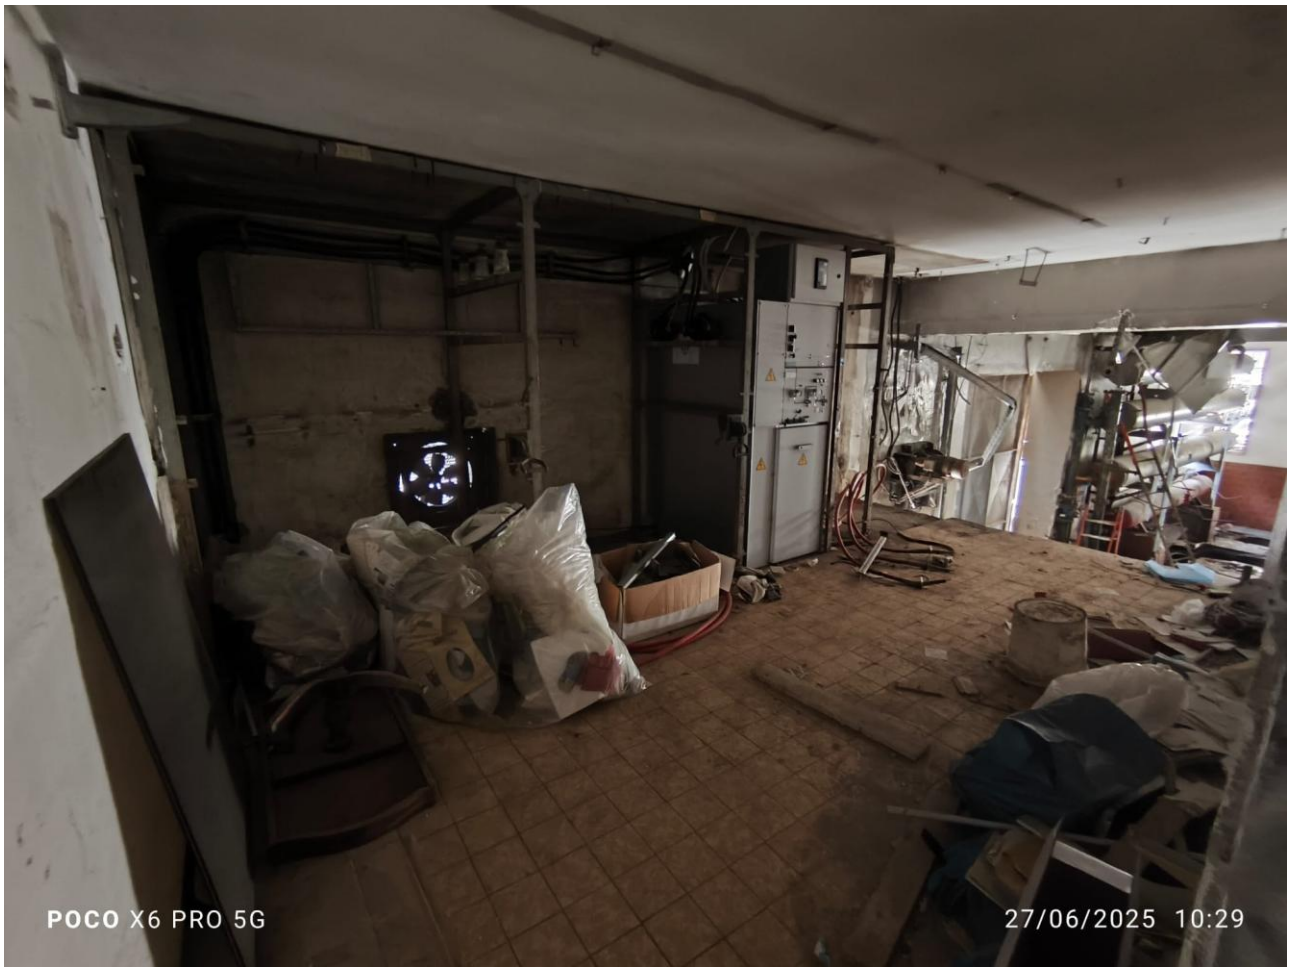
FOTO N. 11: Capannone Via Matilde Serao n. 21, “navata destra”, estradosso cabina ENEL.

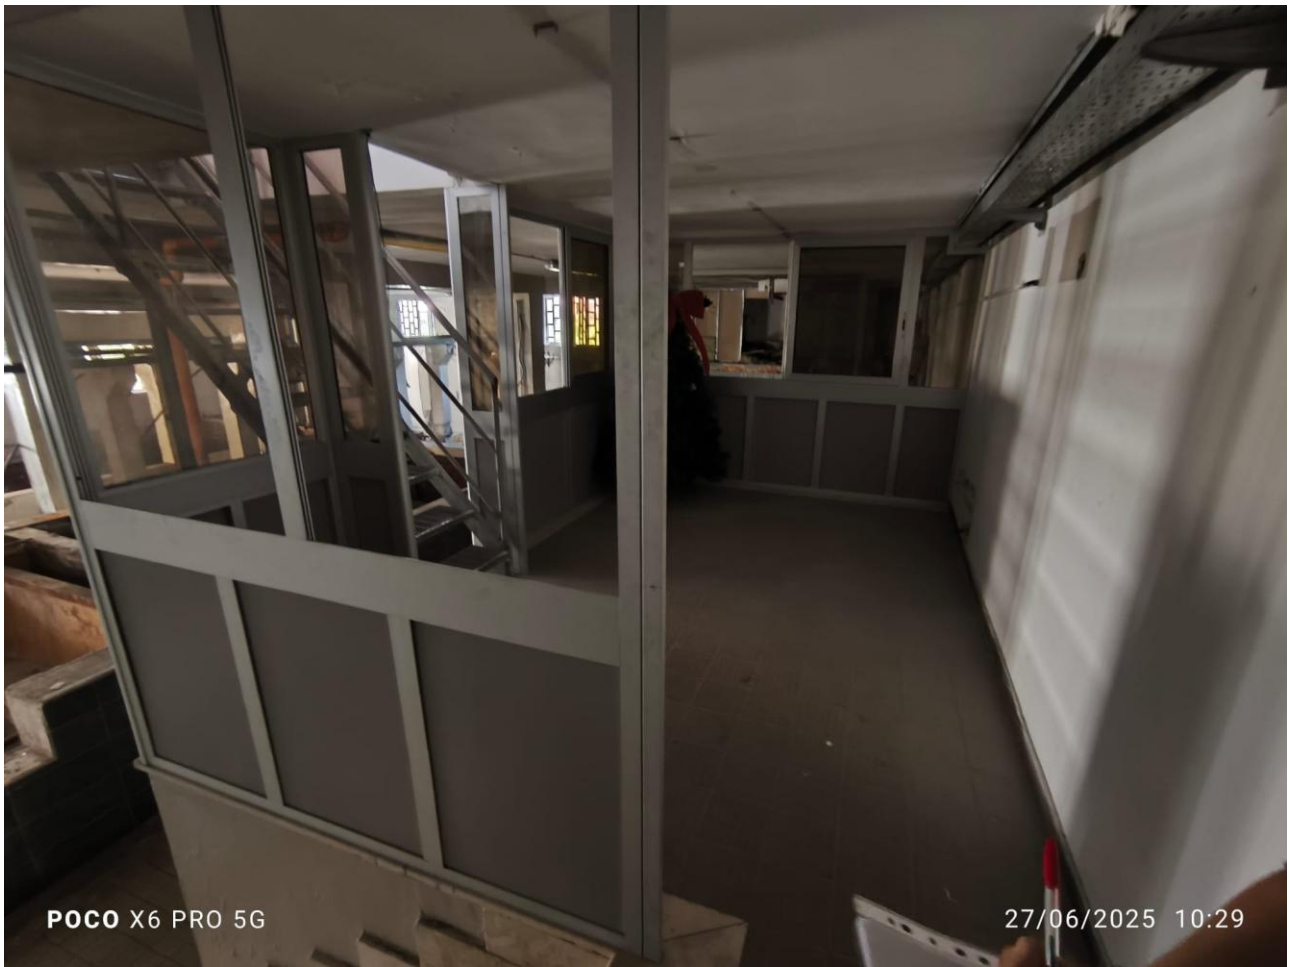
FOTO N. 12: Capannone Via Matilde Serao n. 21, “navata destra”, estradosso blocco bagni.

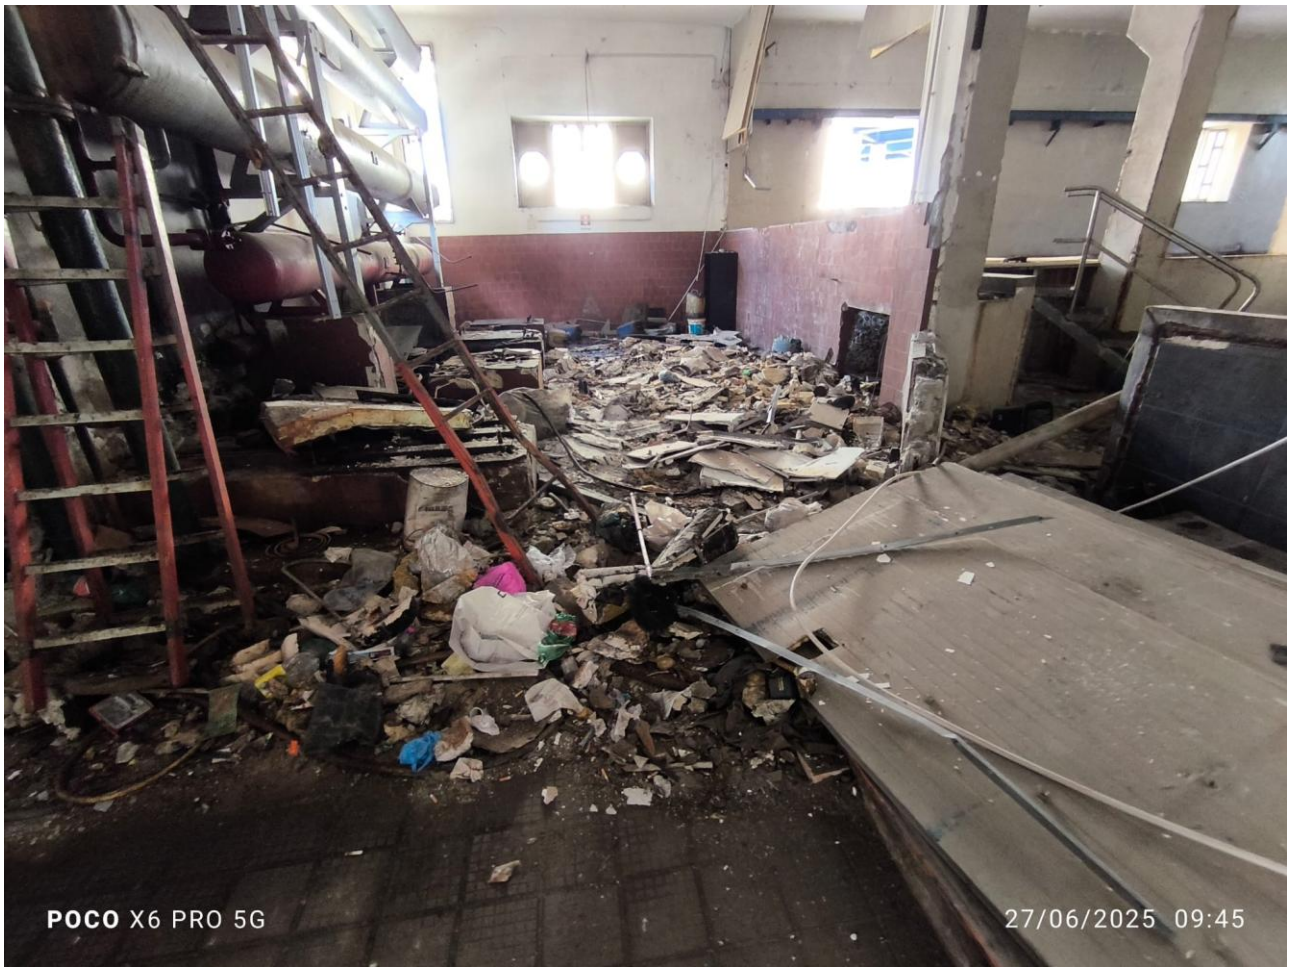
FOTO N. 14: Capannone Via Matilde Serao n. 21, condizioni di degrado.

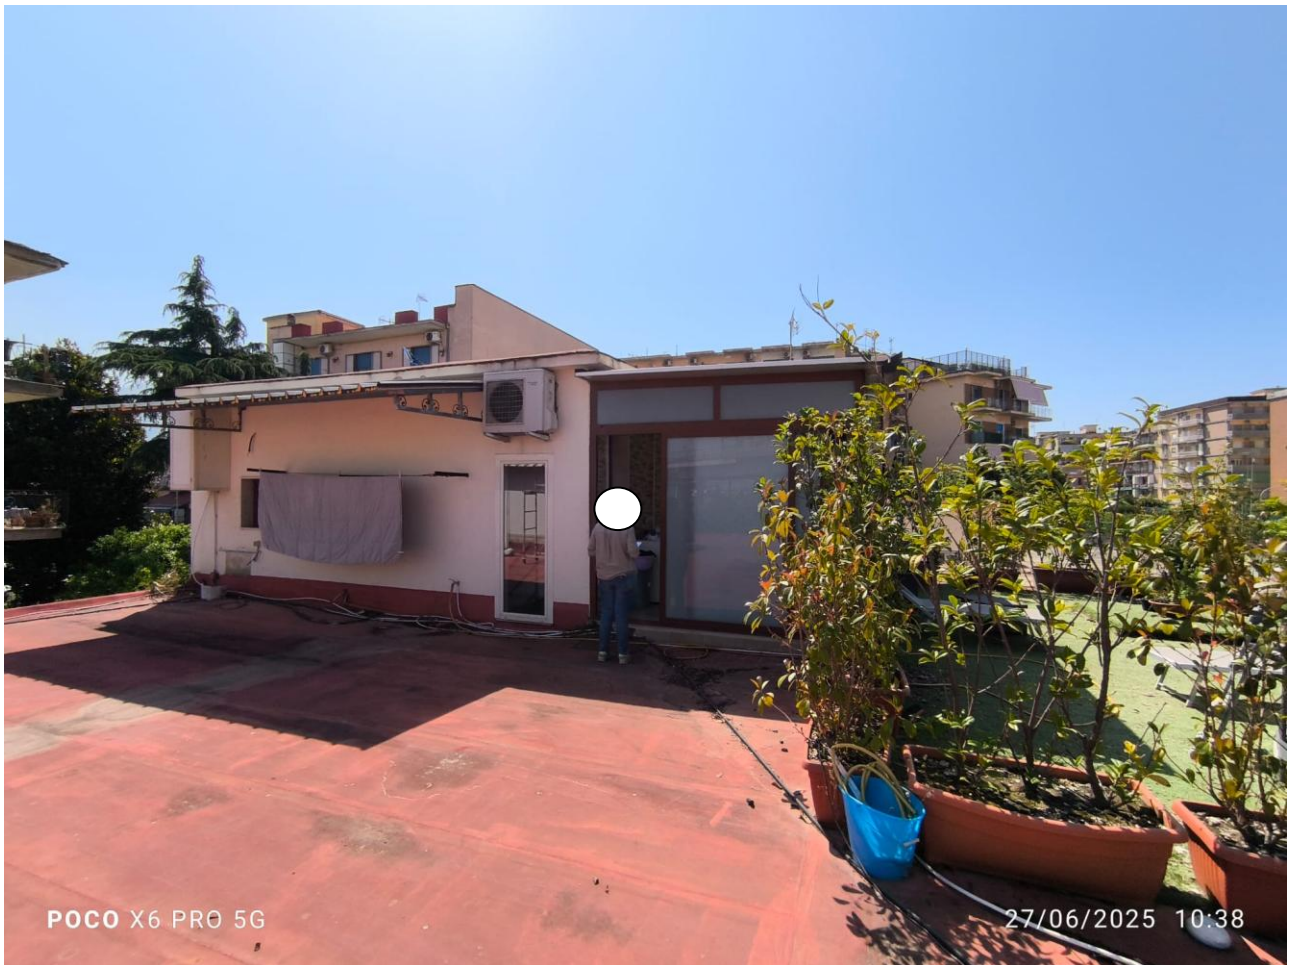
FOTO N. 22: Unità immobiliare, non oggetto di pignoramento, realizzata sull'estradosso della copertura e avente unico ed esclusivo accesso dall'interno del capannone mediante la scala in ferro.

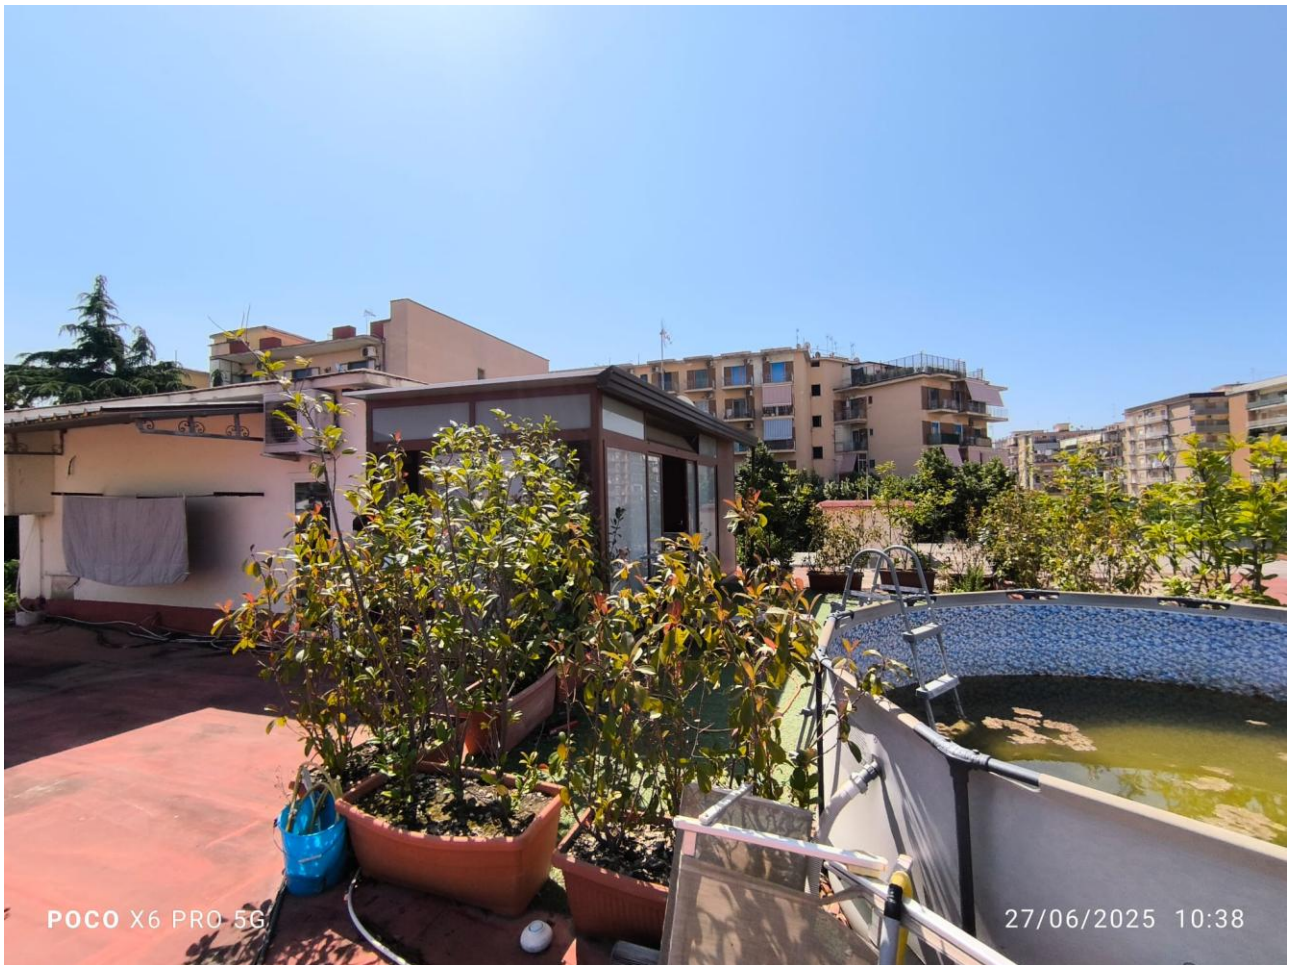
FOTO N. 23: Unità immobiliare, non oggetto di pignoramento, realizzata sull'estradosso della copertura e avente unico ed esclusivo accesso dall'interno del capannone mediante la scala in ferro.

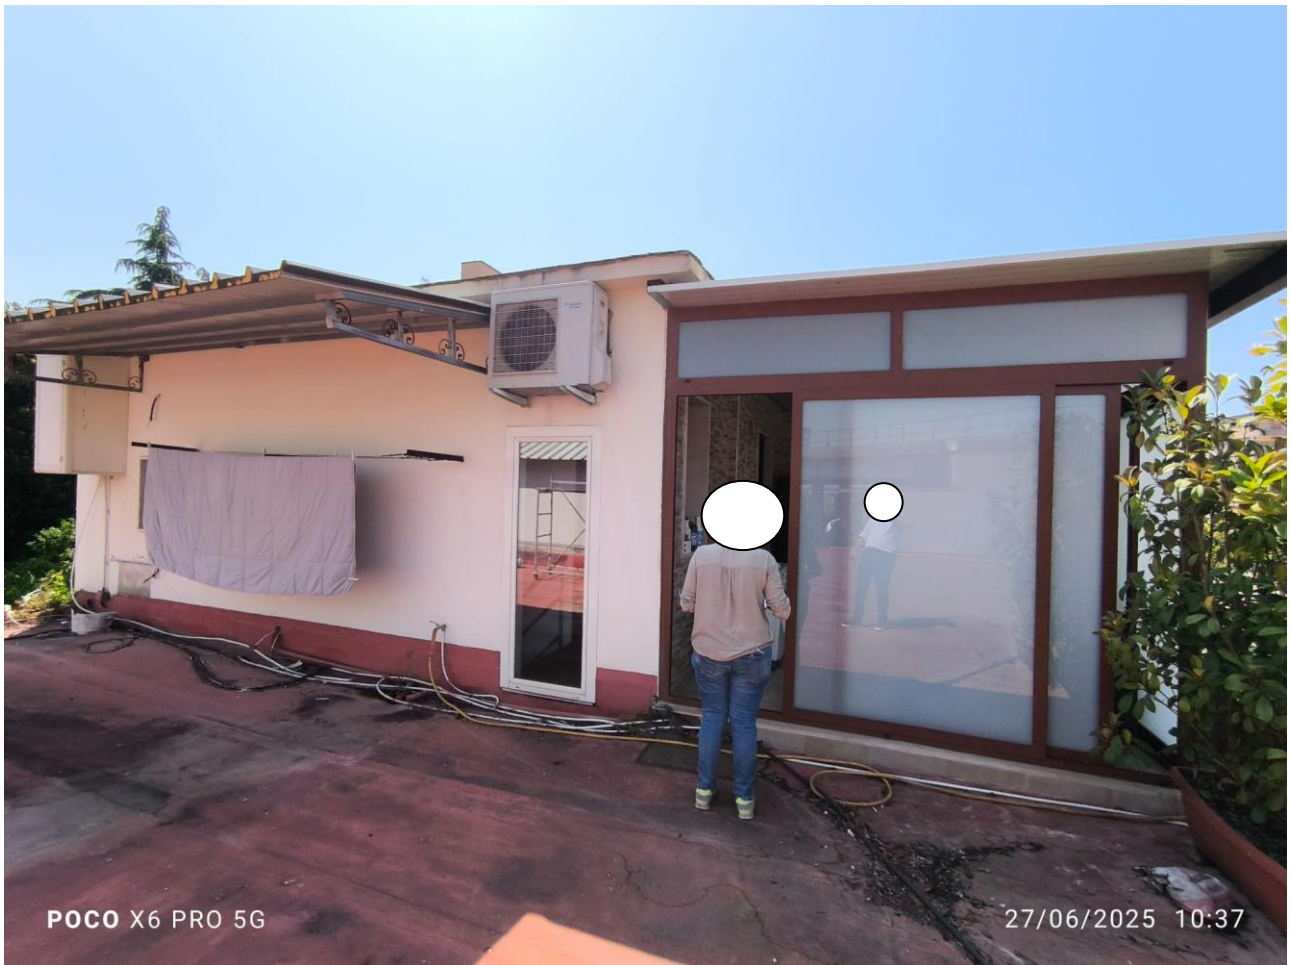
FOTO N. 24: Unità immobiliare, non oggetto di pignoramento, realizzata sull'estradosso della copertura e avente unico ed esclusivo accesso dall'interno del capannone mediante la scala in ferro.
