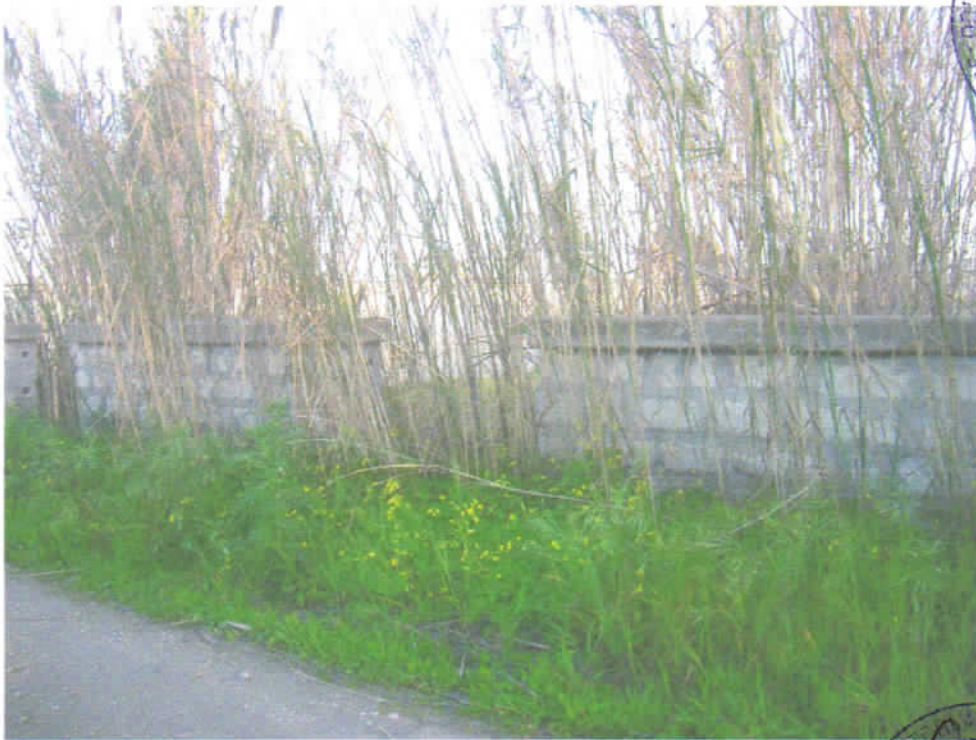
Foto n° 1 - Muro di confine con la stradella interpoderale (Nord).

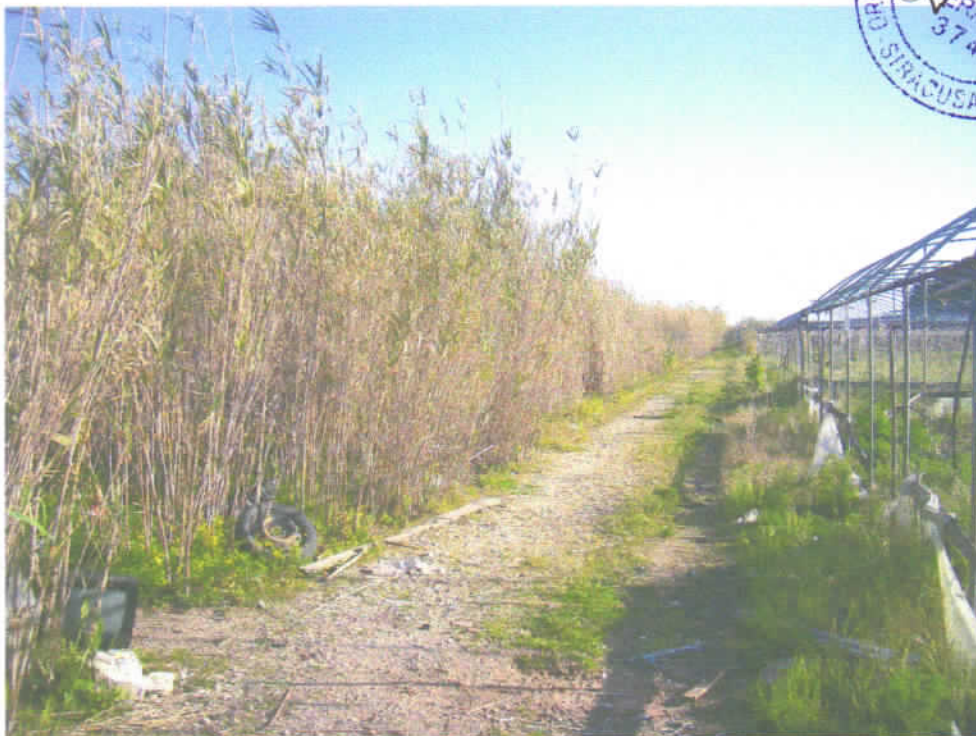
Foto n° 2 - Confine Ovest del lotto.

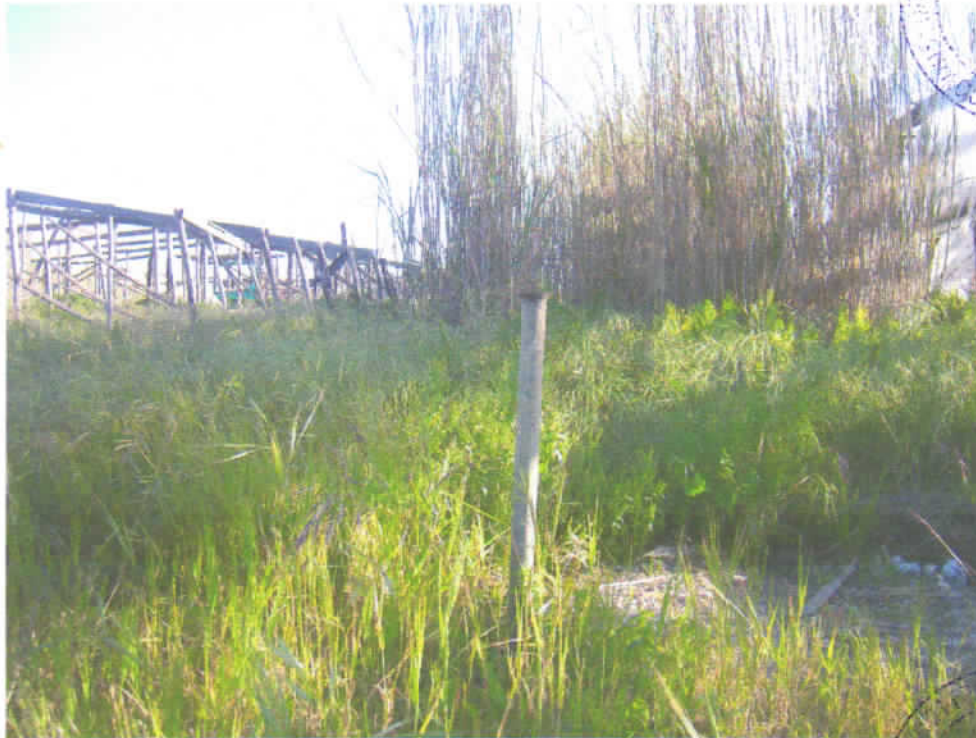
Foto n° 3 – Puntone metallico lungo il confine Ovest.

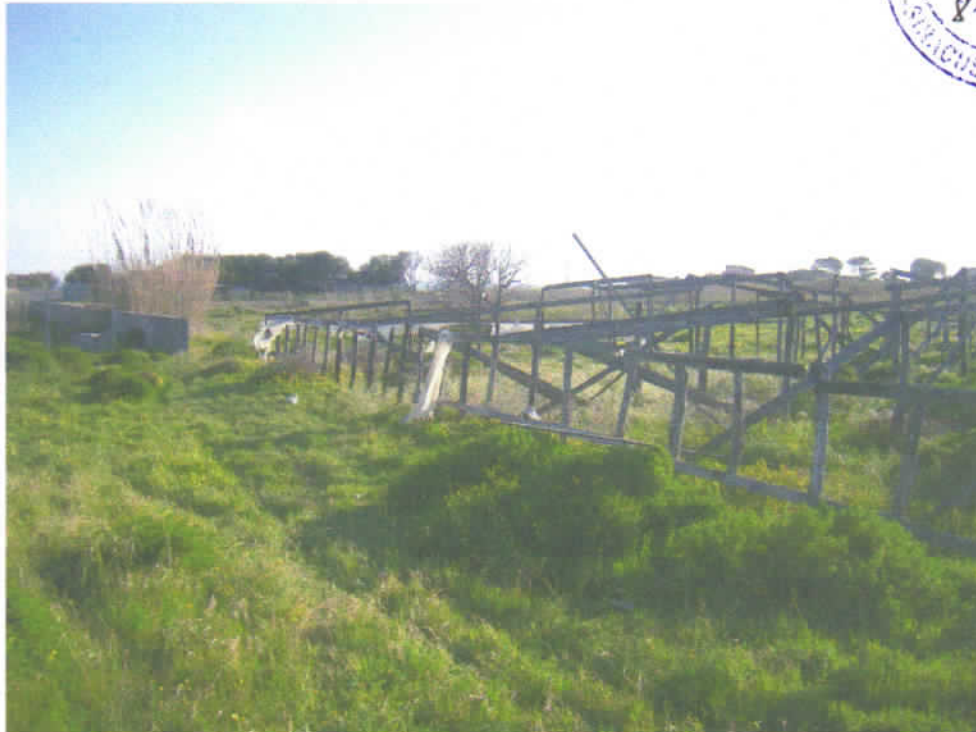
Foto n° 4 – Angolo Sud-Est del lotto su cui insistono vecchie serre in legno.

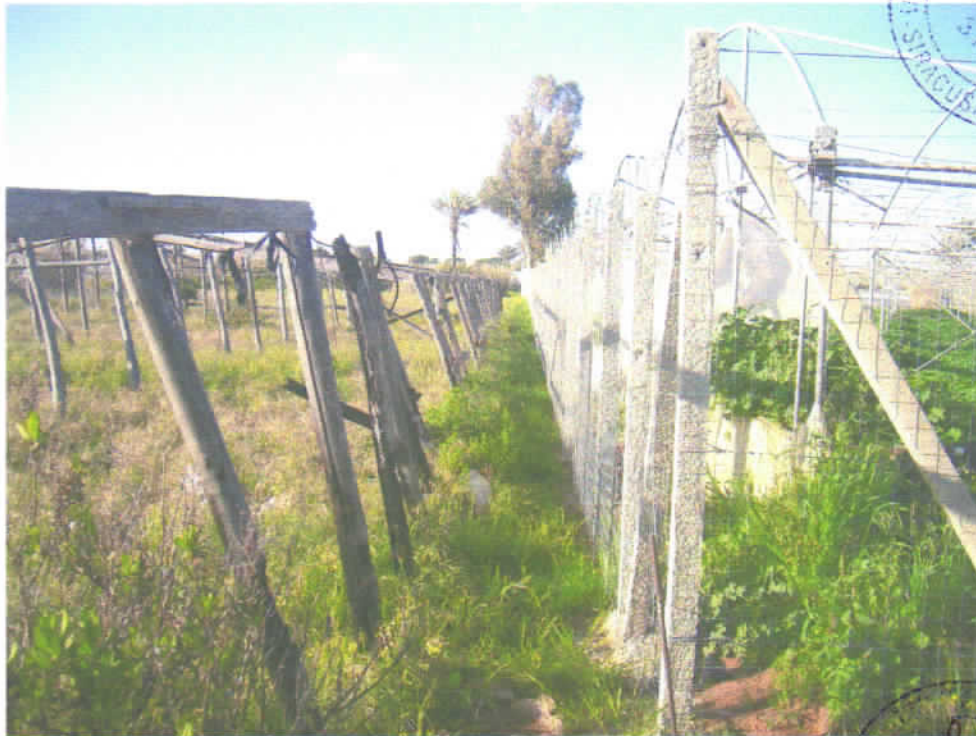
Foto n° 5 - Recinzione sul confine Est: a sinistra il lotto in esame.

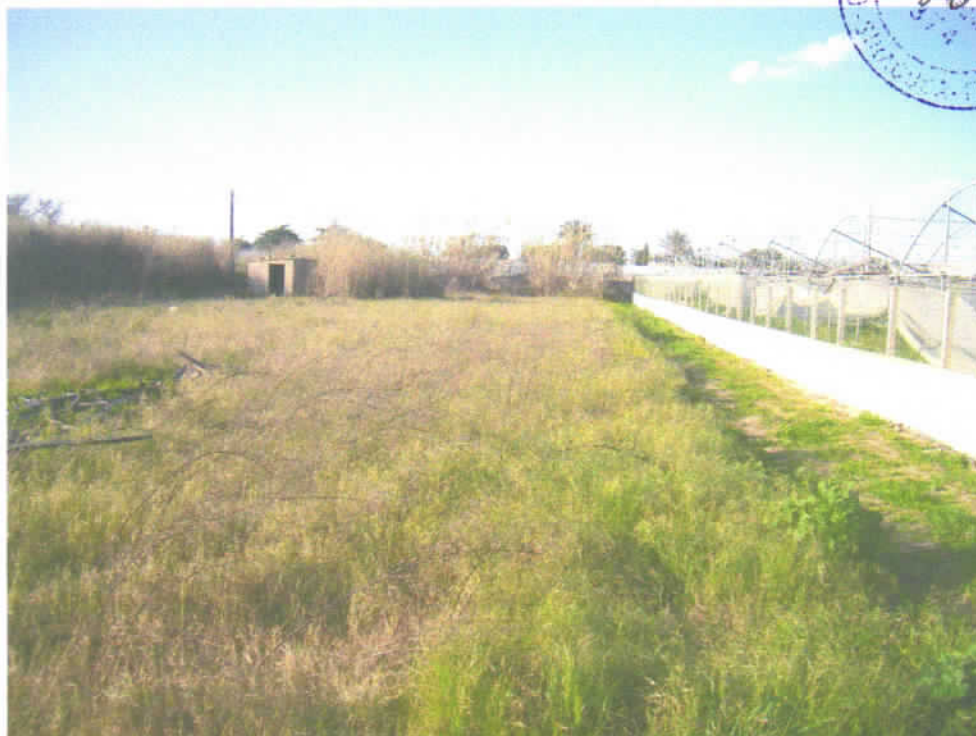
Foto n° 6 - A destra il confine Est del lotto; in fondo il confine Nord.

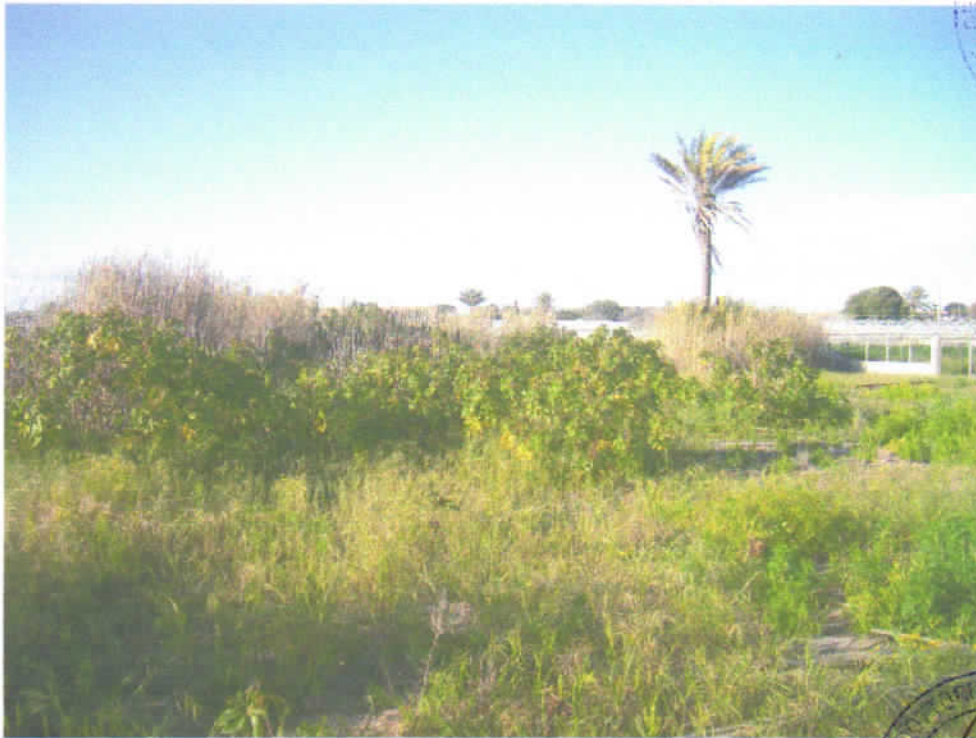
Foto n° 7 - Terreno incolto infestato da vegetazione erbacea ed arbustiva.

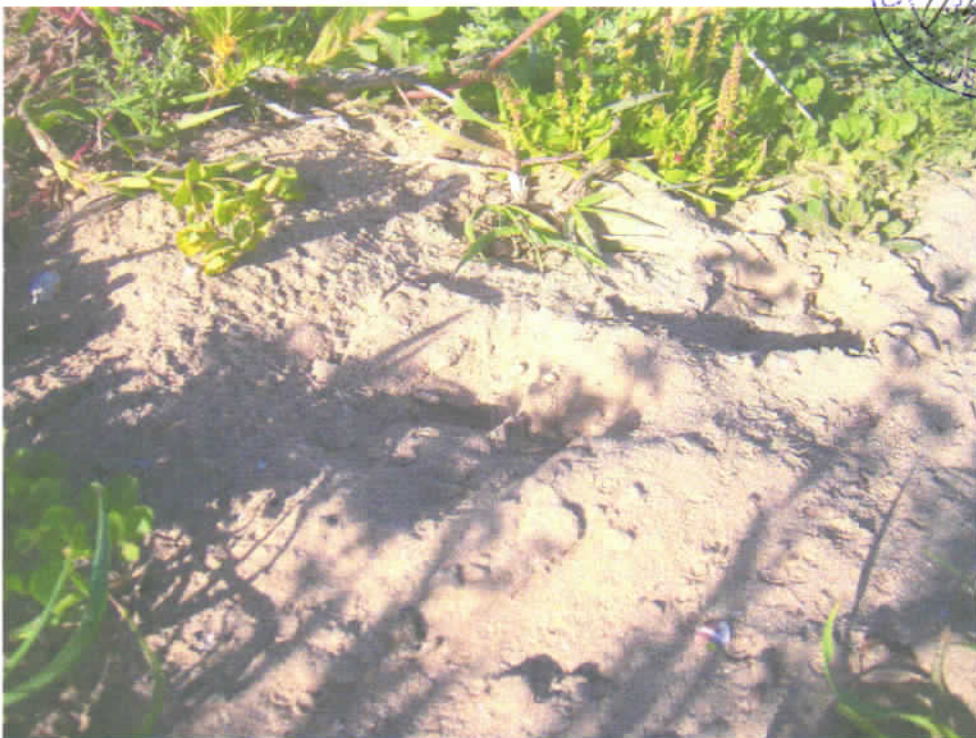
Foto n° 8 - Particolare del suolo sabbioso nella porzione più a Sud del lotto.

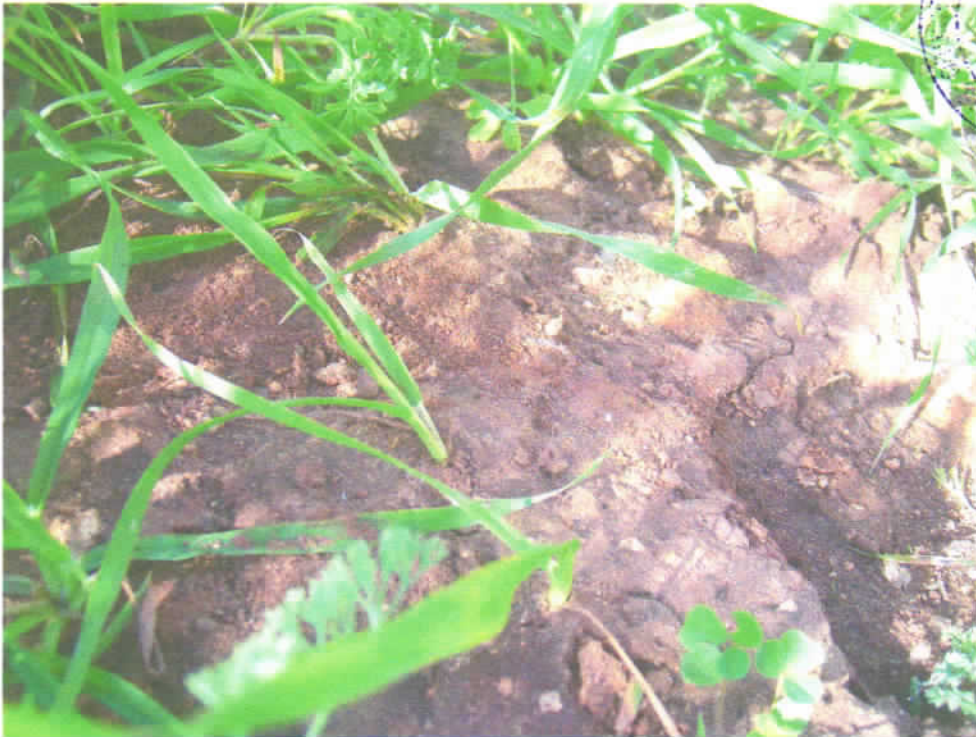
Foto n° 9 - Particolare del suolo bruno-rossastro nella porzione più a Nord del lotto.

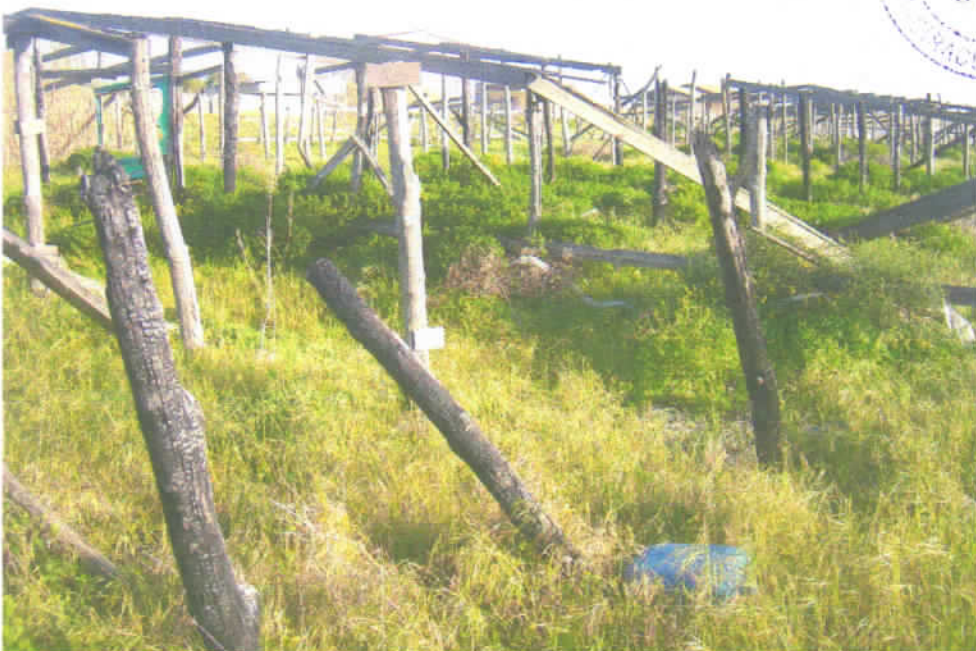
Foto n° 10 - Vecchie strutture serricole in legno.

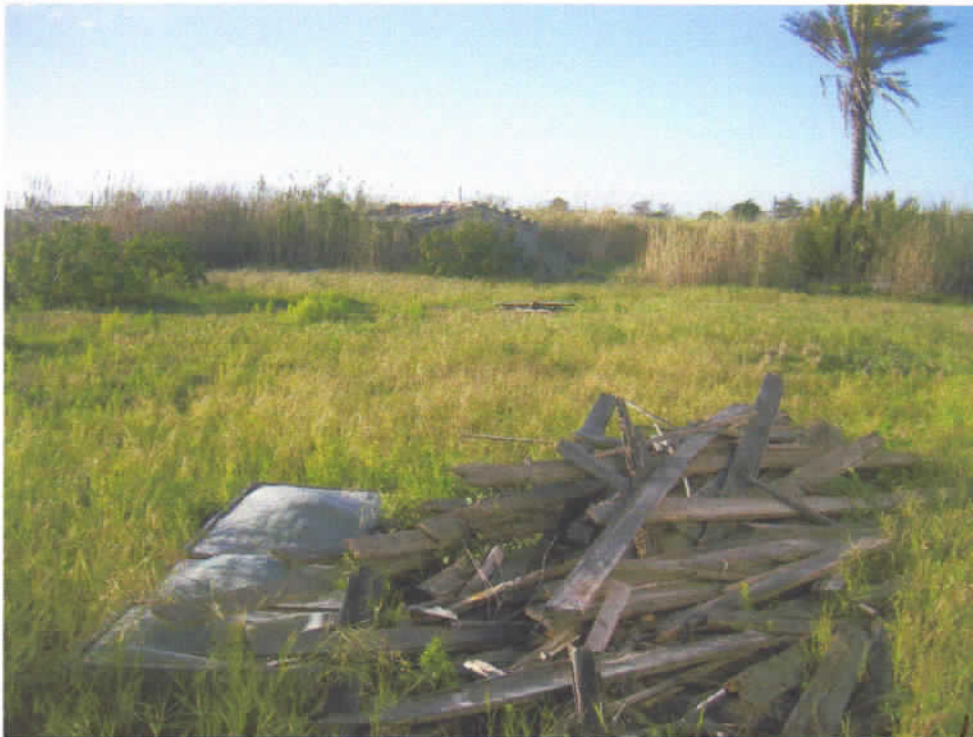
Foto n° 11 - Terreno incolto e privo di serre.

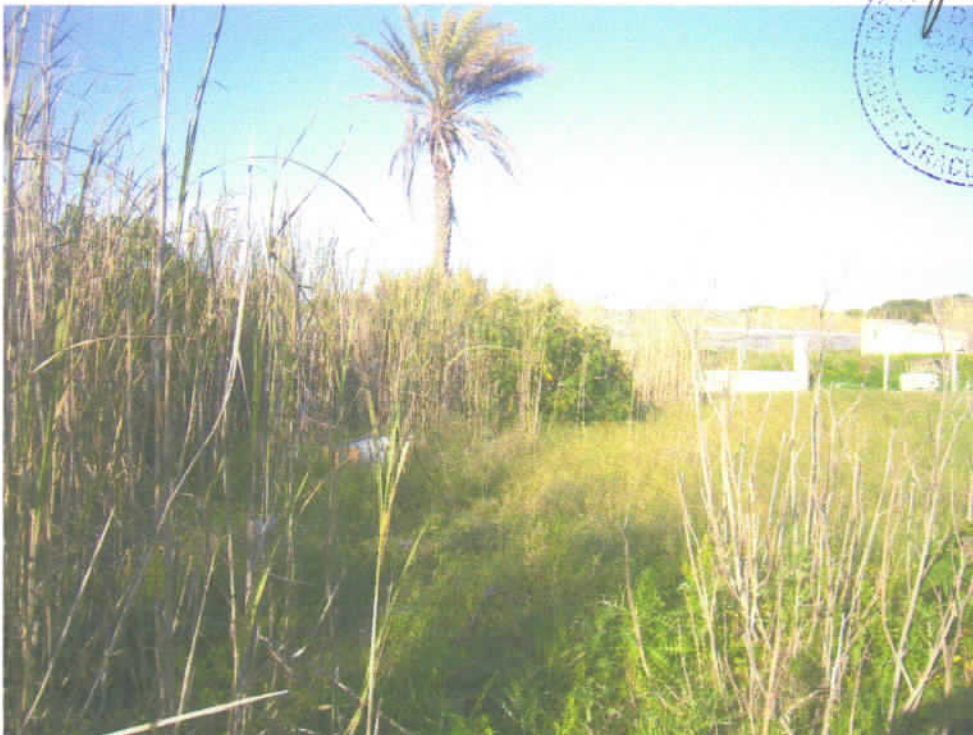
Foto n° 12 - Palma in corrispondenza del locale di deposito.

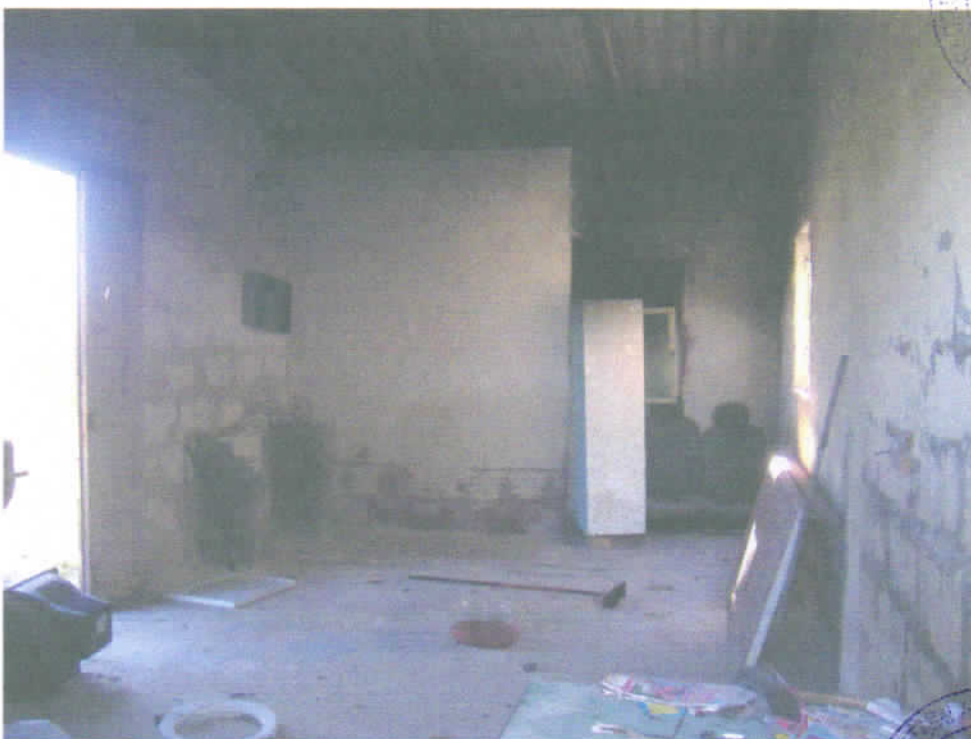
Foto n° 13 - Particolare interno del fabbricato allo stato rustico (bene n°2).

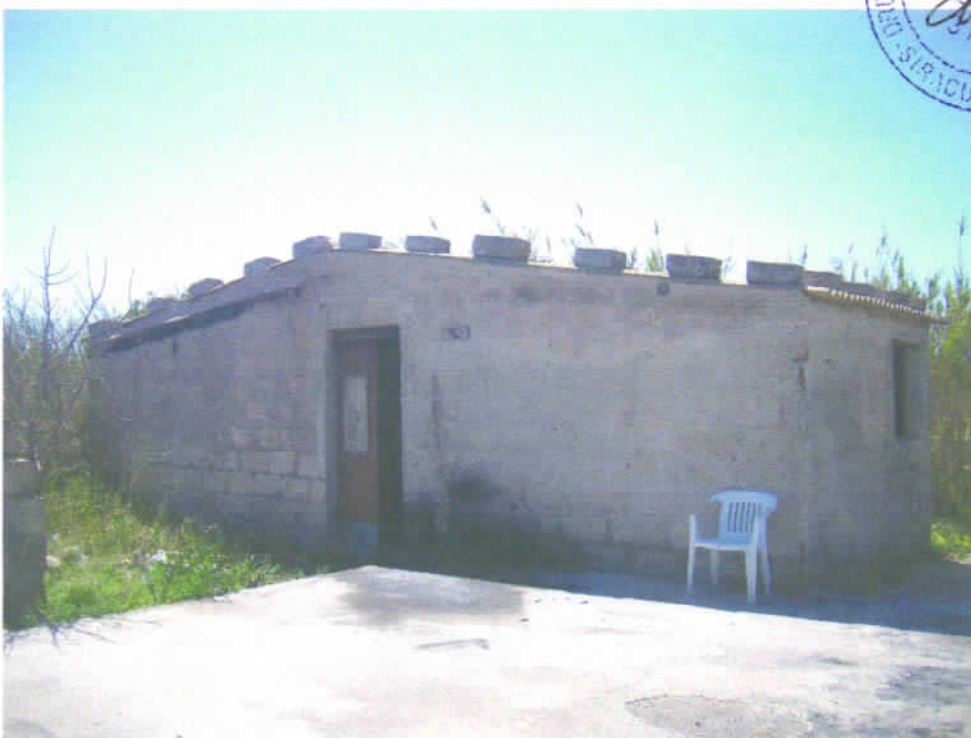
Foto n° 14 - Prospetto principale del fabbricato rustico (bene n° 2).

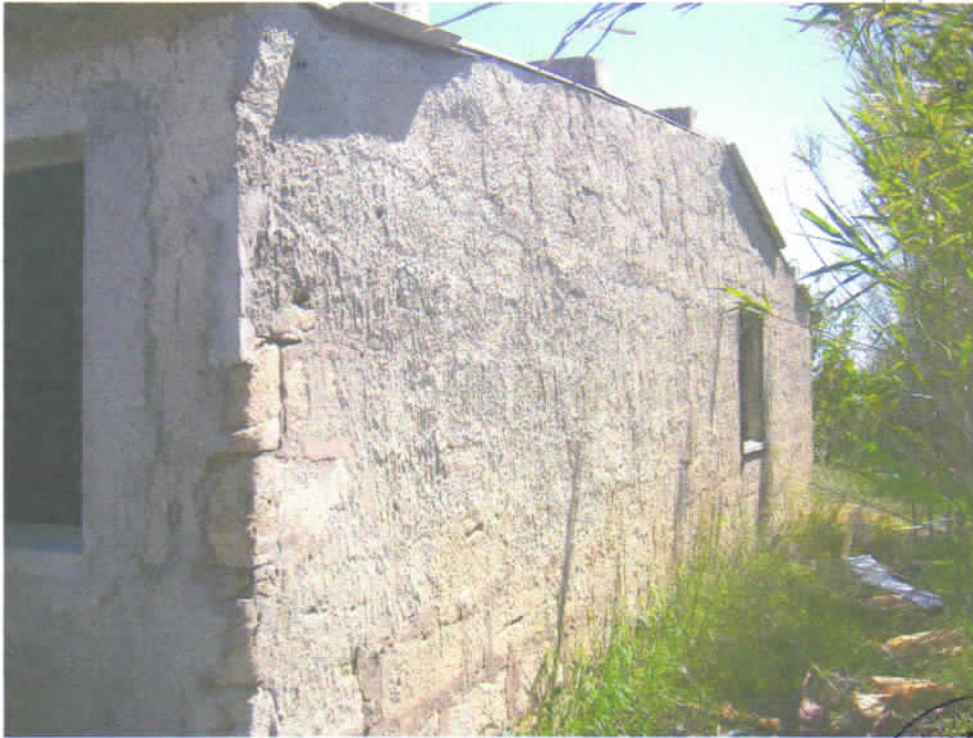
Foto n° 15 - Facciata Ovest del fabbricato rustico (bene n° 2).

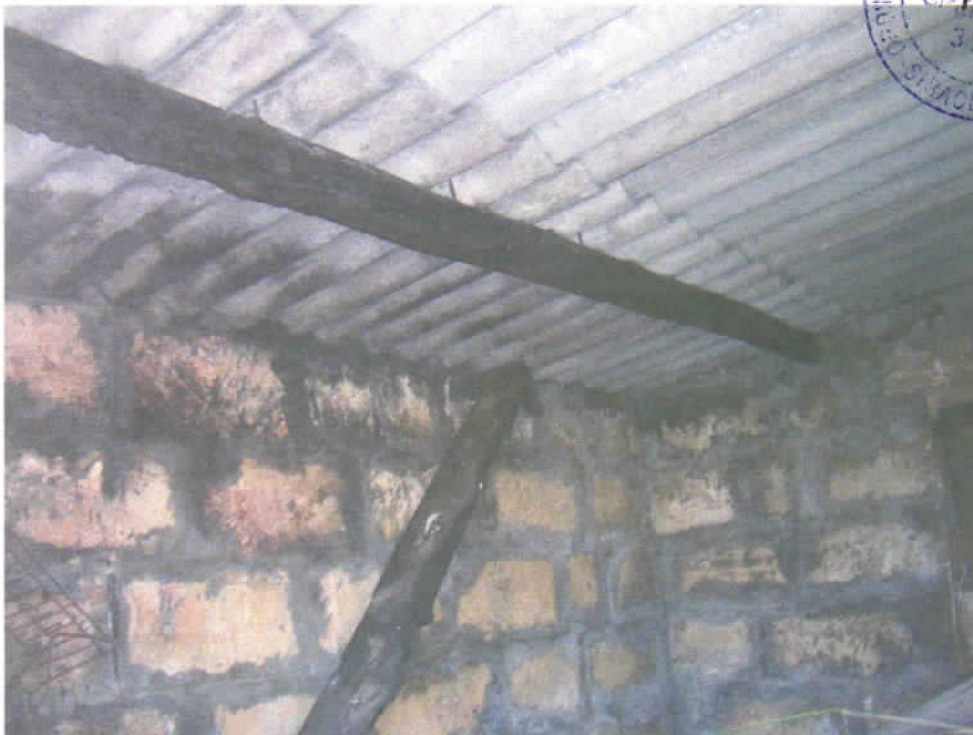
Foto n° 16 - Particolare della copertura del fabbricato.

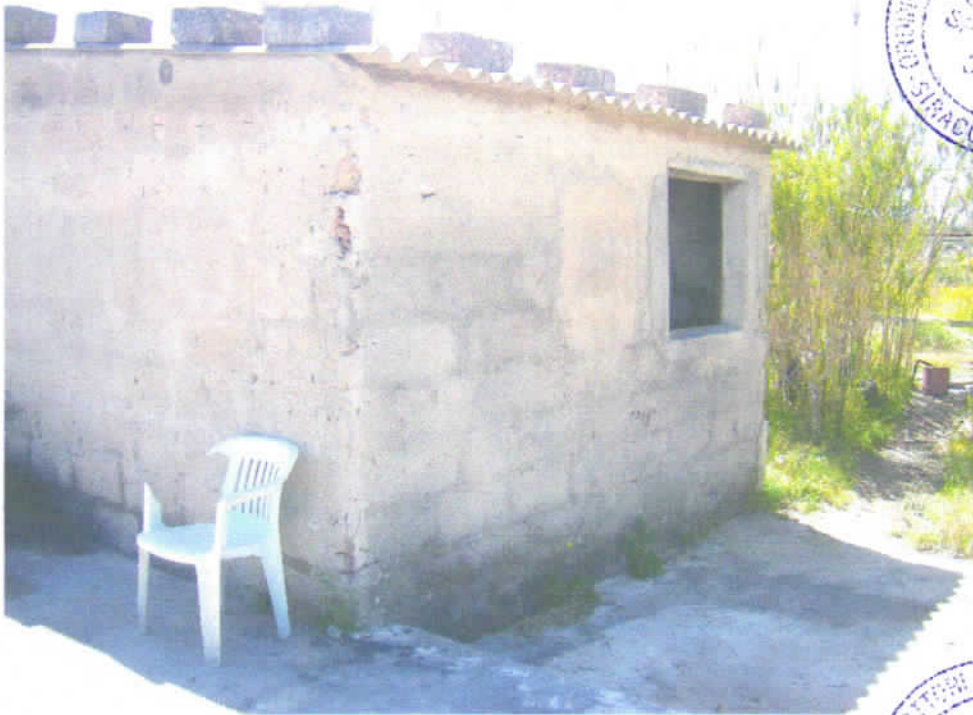
Foto n° 17 - Facciata Nord del fabbricato (bene n° 2).

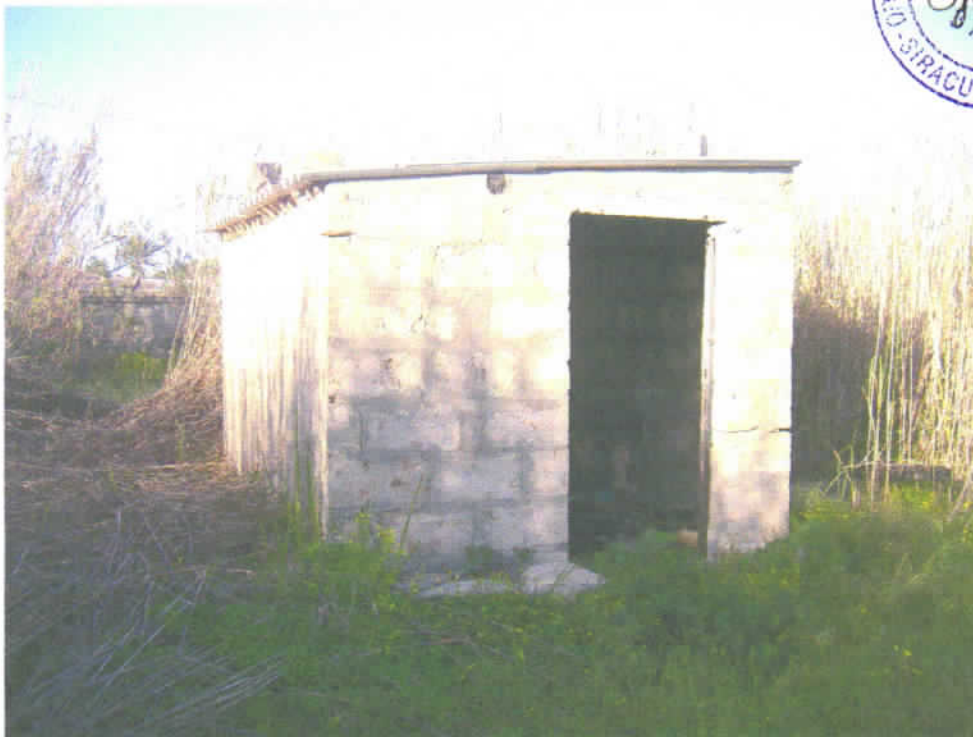
Foto n° 18 - Casotto allo stato grezzo per impianto di sollevamento (bene n° 3).

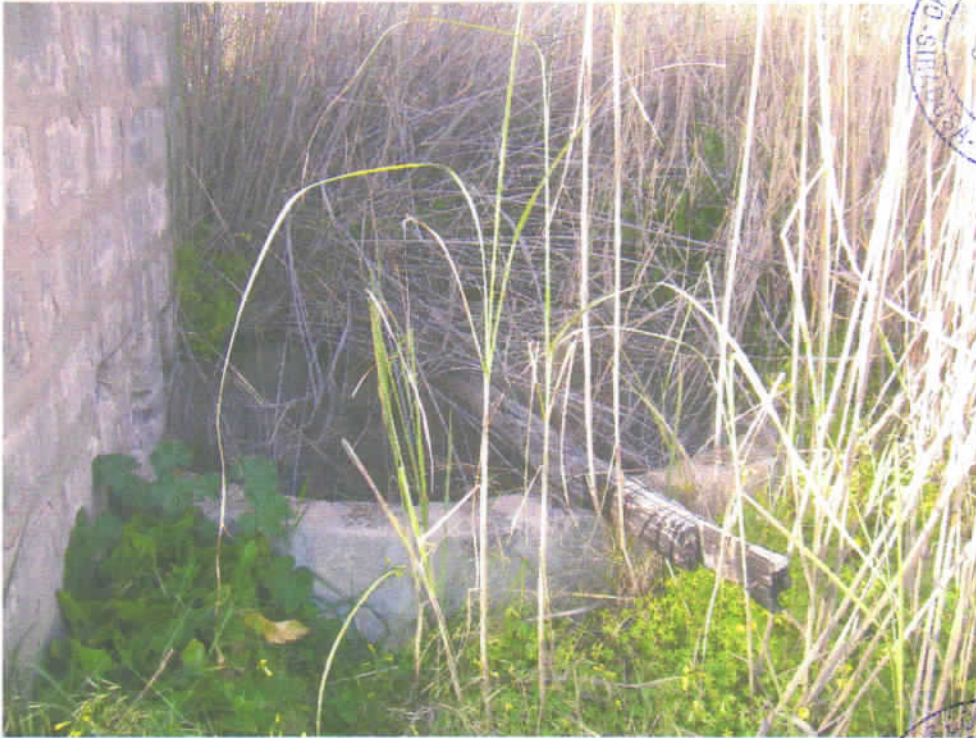
Foto n° 19 - Pozzo freatico scavato a mano (bene n° 4).

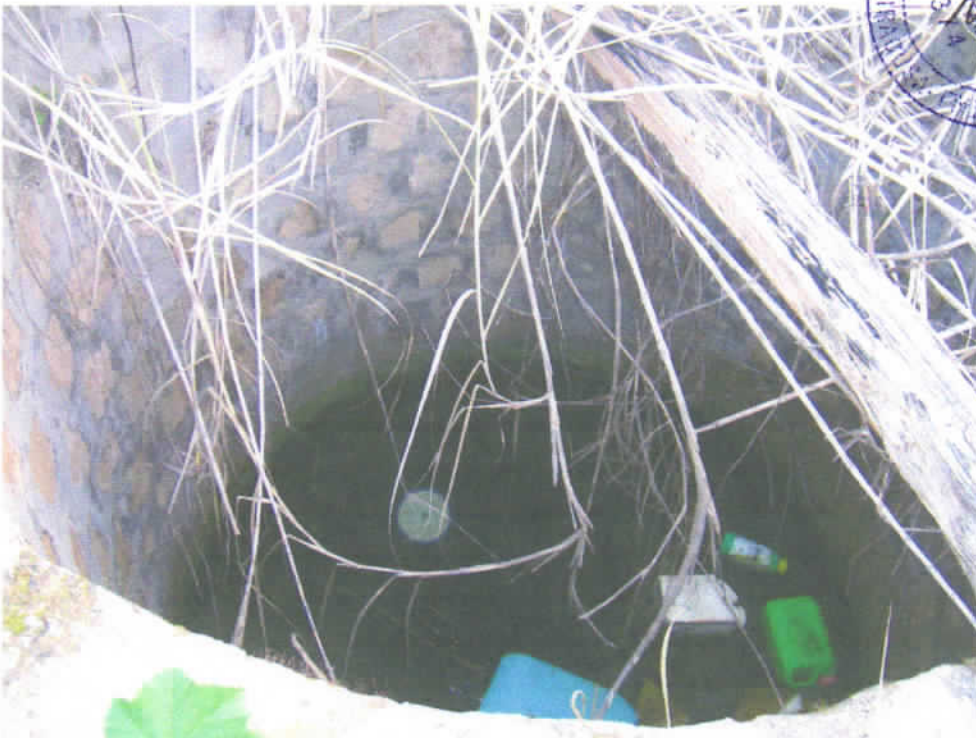
Foto n° 20 - Particolare interno del pozzo freatico (bene n° 4).
