CONDOMINIO COMUNIONE CENTRO BINDA
Via Pantano 10 – Milano

Fascicolo amianto anno 2024

D.M. 06/09/1994

Versione	Data	Descrizione	Il responsabile amianto
9	31/12/2024	Monitoraggio anno 2024 Registrazione bonifica Aggiornamento algoritmo Versar	Geom. Paolo Michele Unniemi

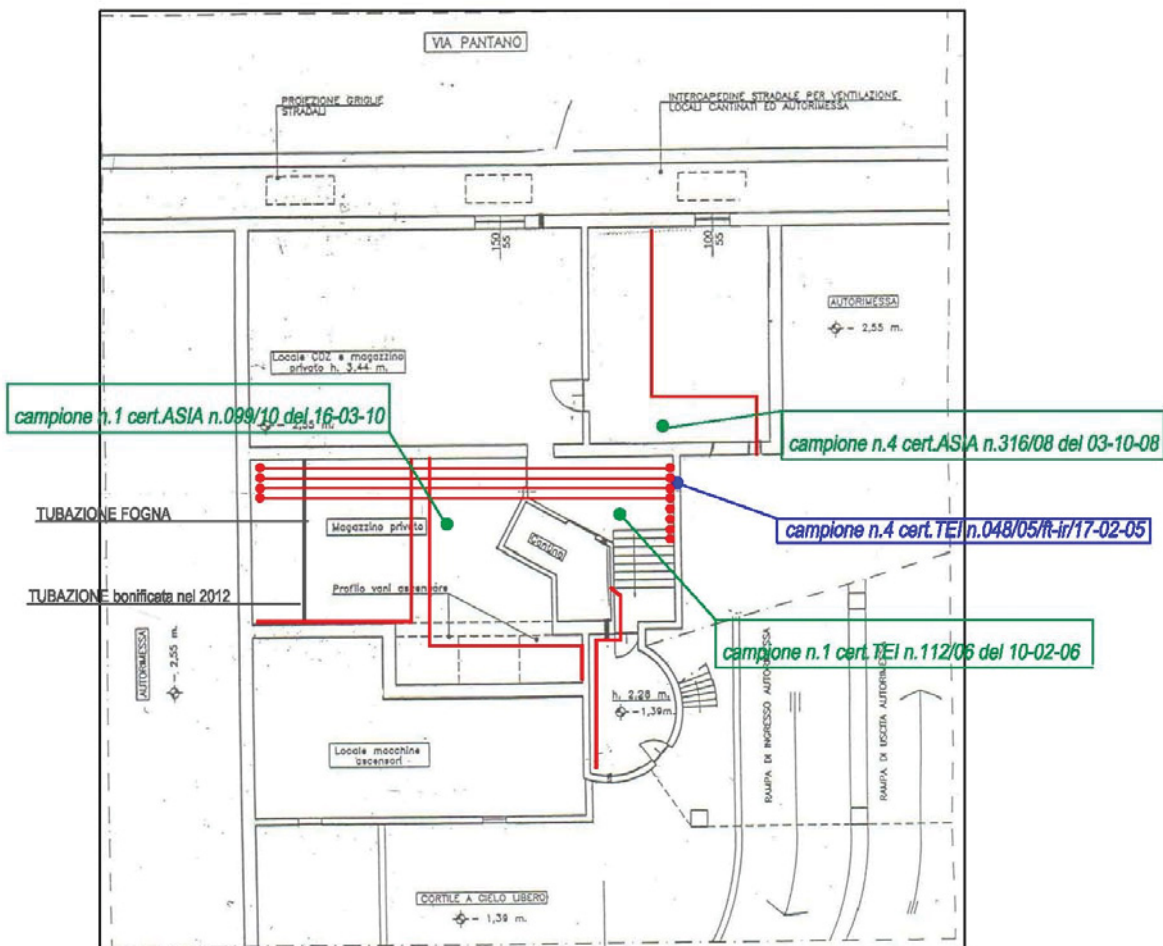
3.1 - Tubazioni magazzino residence

Descrizione	L (m)	Circ. (m)	Spess. (m)	Q (ml)	V (mc)	Stato conservazione	Variato rispetto al 2023
Rete scarico	5,00	0,95	0,06	4,75	0,29	Buono	NO
Reti e canali vari	80,00	0,35	0,05	28,00	1,40	Buono	NO
Totale	85,00			32,75	1,69

<p>Non sono stati riscontrati danneggiamenti rilevabili visivamente</p>
--	--

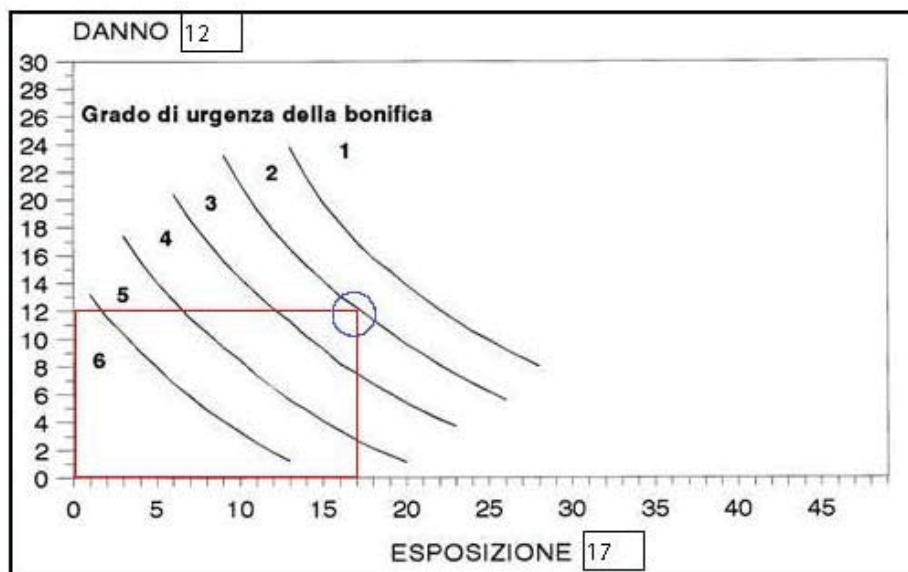
Indice Versar - grafico del pericolo

Punto del grafico individuato dalla coppia di valori ottenuta Danno =16 - Esposizione =19
Zona 1 = Rimozione immediata	
Zona 2 = Rimozione quanto prima possibile. La rimozione può essere rimandata ma senza aspettare l'occasione di un evento di ristrutturazione o di manutenzione straordinaria dello stabile	
Zona 3 = Rimozione programmata. La rimozione può essere affrontata nell'ambito dei programmi di manutenzione e ristrutturazione dell'edificio	
Zona 4 = Riparazione. Le aree danneggiate dovrebbero essere sistemate con interventi limitati di confinamento e incapsulamento	
Zona 5 = Monitoraggio e controllo periodico. Controllo periodico delle aree al fine di assicurare che non si verifichino danni ulteriori	
Zona 6 = Nessuna azione immediata. Rilascio di fibre improbabile. Non occorre attuare alcun intervento

L'esito della valutazione dello stato di conservazione della coibentazione in amianto che riveste le tubazioni presenti nel locale magazzino/centrale termica residence risulta rientrante nella fascia 3 del grafico dell'indice VERSAR. Si conferma la classificazione **Rimozione programmata**.
