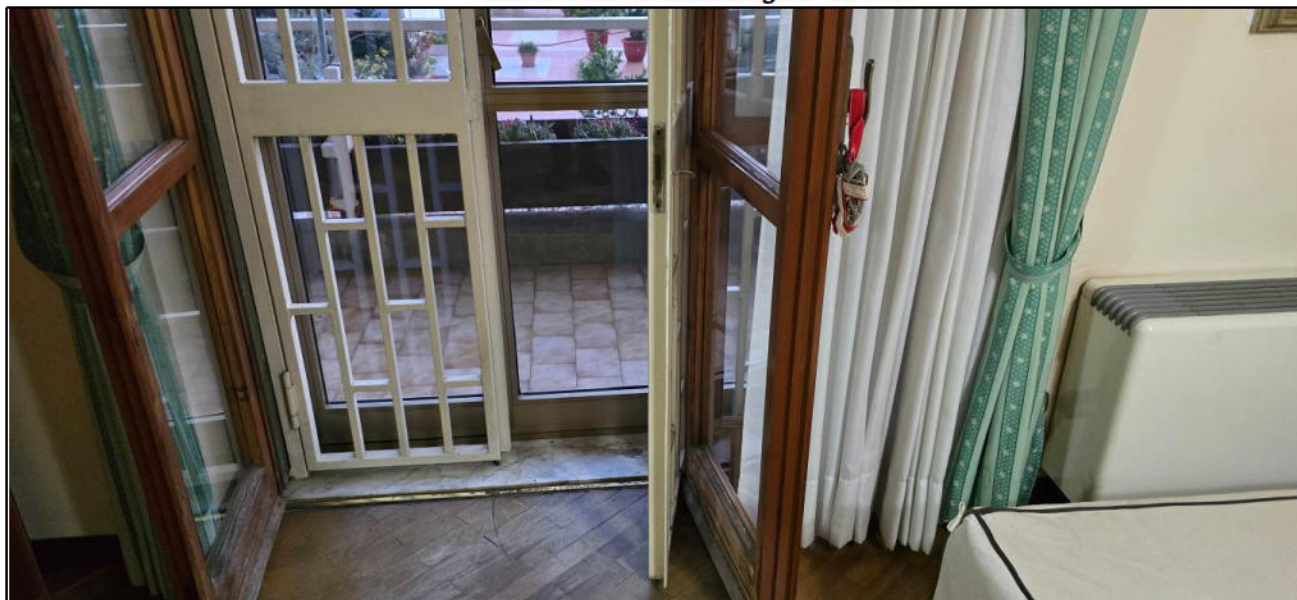
↑ **Foto7** Vista del soggiorno dell'appartamento oggetto della procedura. Si nota parquet usurato.

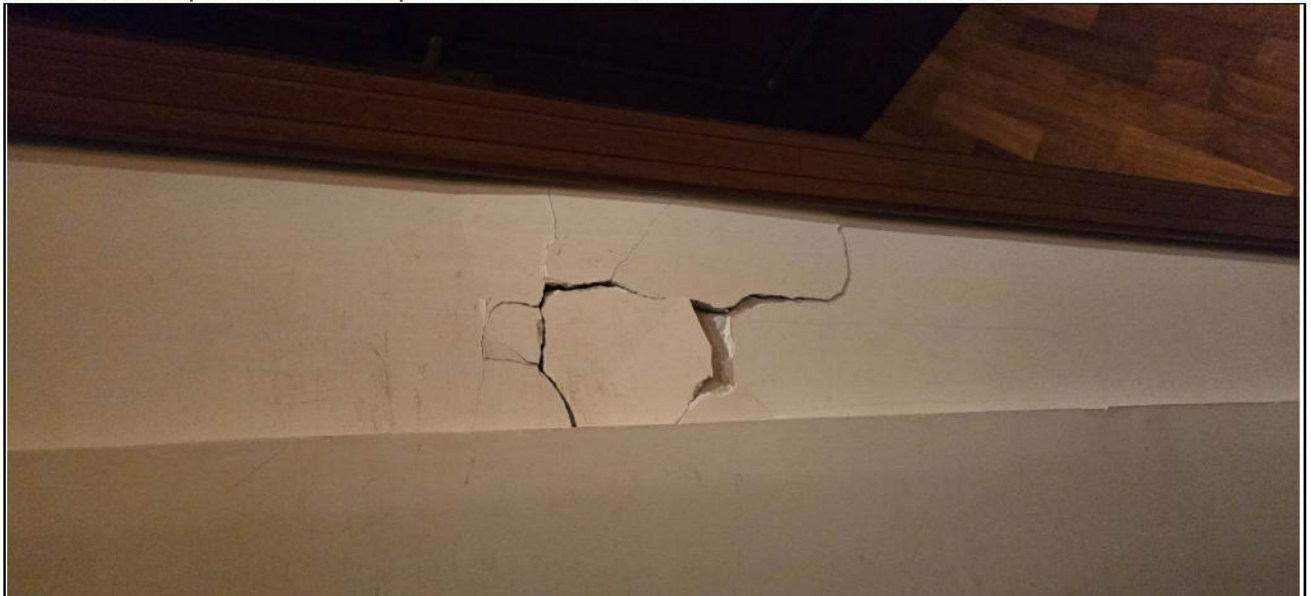
↓Foto10 Vista del corridoio dell'appartamento oggetto della procedura. Si npta la rottura nella parete in corrispondenza dell'accesso alla stanza da letto1

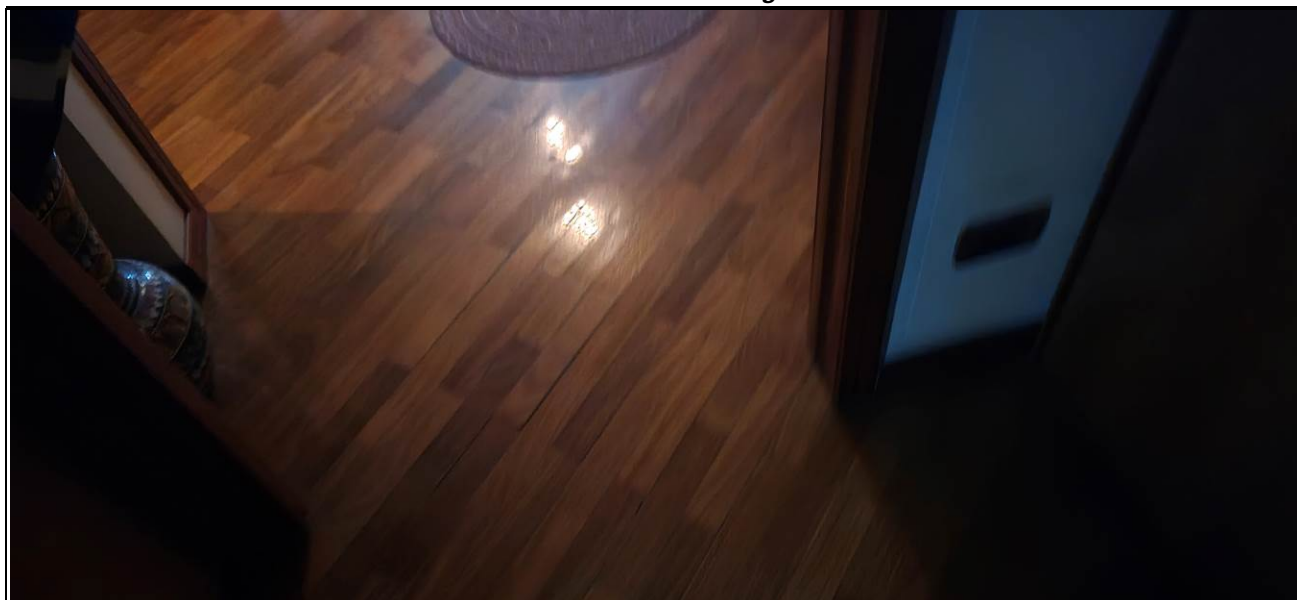
↑**Foto11** Vista del corridoio dell'appartamento oggetto della procedura. Si nota il parquet rialzato in corrispondenza dell'accesso allo studio

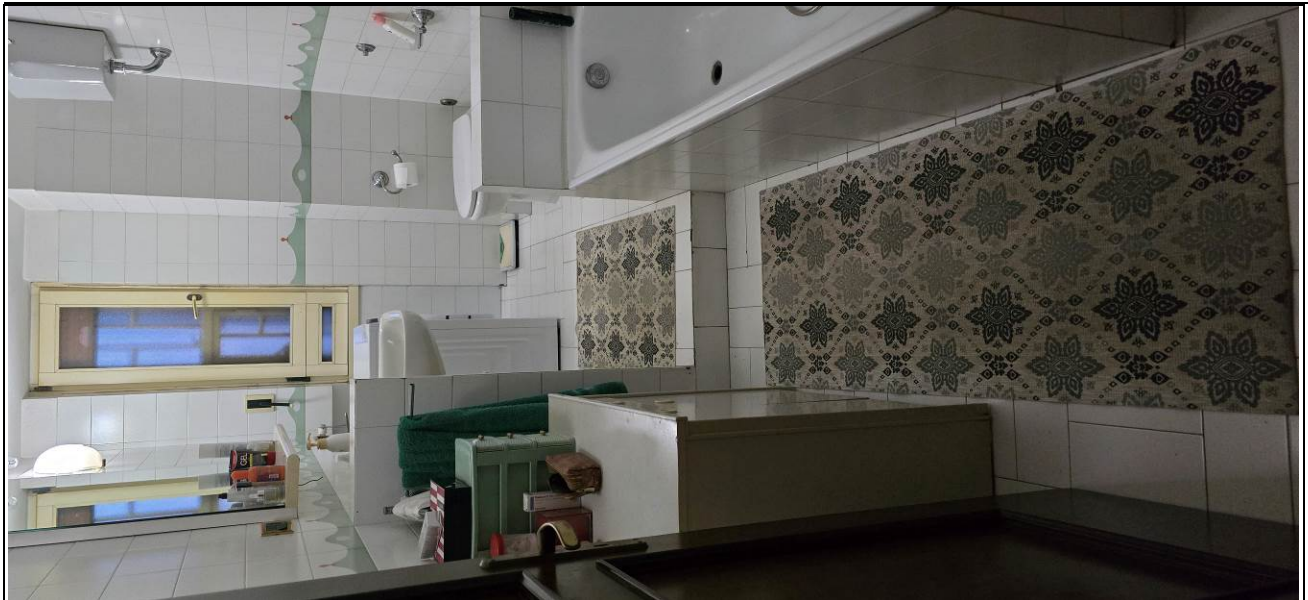
↑**Foto13** Vista del bagno1 dell'appartamento oggetto della procedura. Si notano le mattonelle rotte in corrispondenza dei bordi.

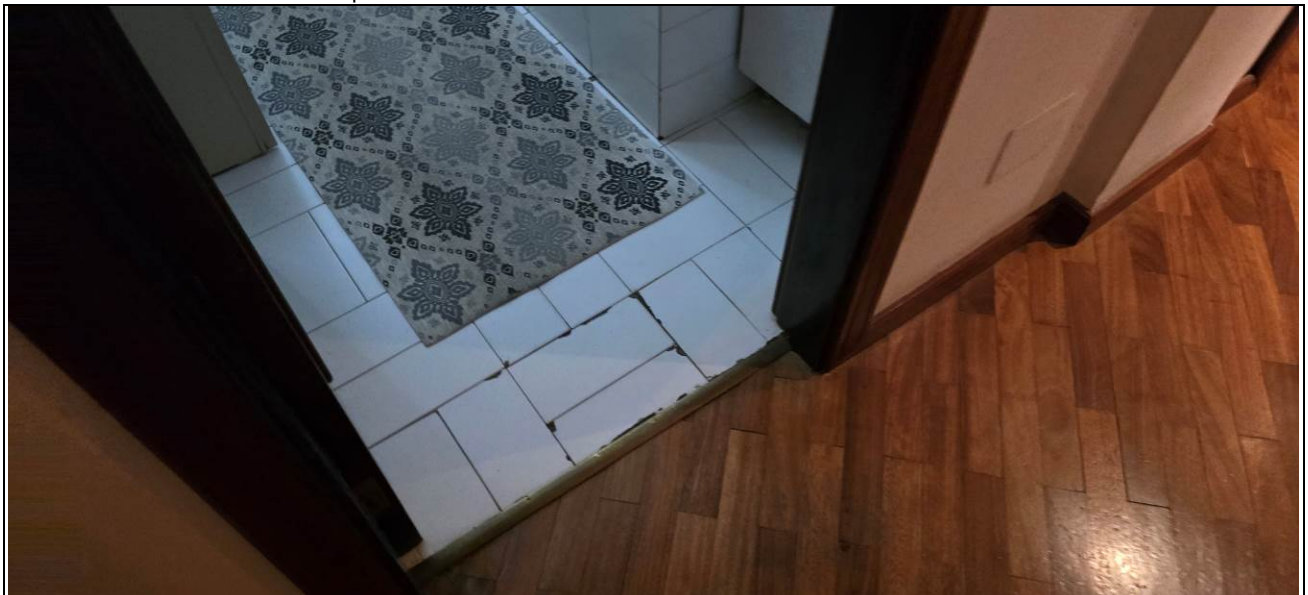
↓**Foto14** Vista del bagno1 dell'appartamento oggetto della procedura. Si notano le mattonelle rotte in corrispondenza dei bordi

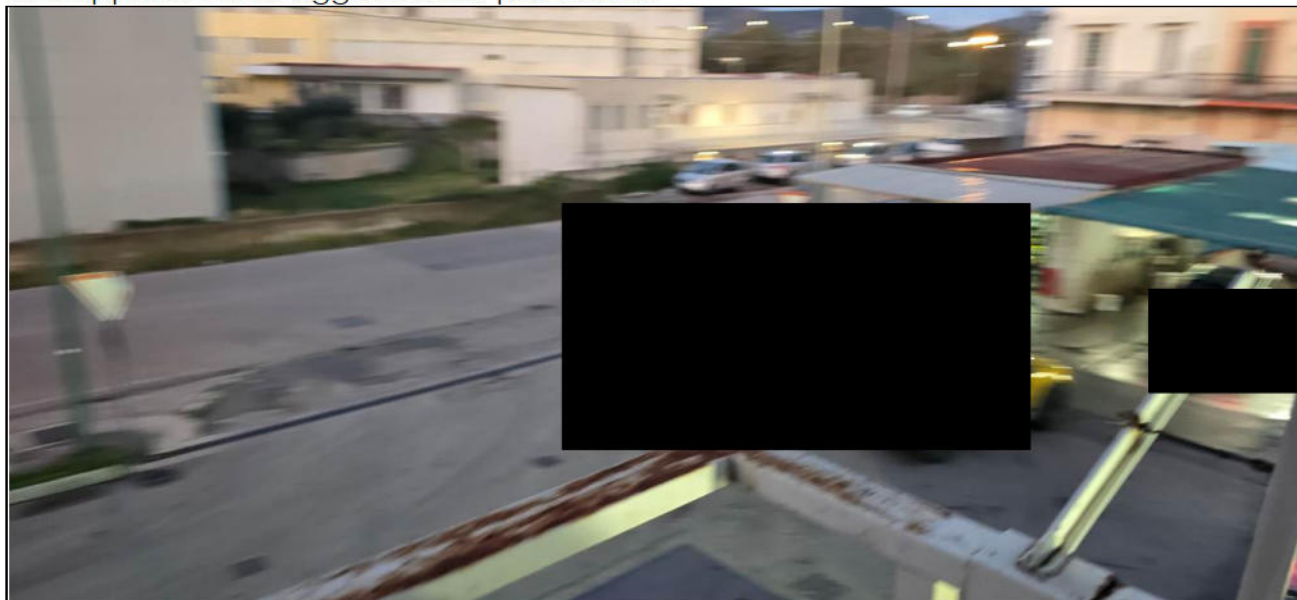
↓ **Foto16** Vista particolare ringhiere ossidata del balcone della stanza da letto I dell'appartamento oggetto della procedura.
