ALLEGATO A

Rilievo fotografico dello stato dei luoghi immobili oggetto di procedura composto da n° 42 fotografie in formato digitale con didascalie.

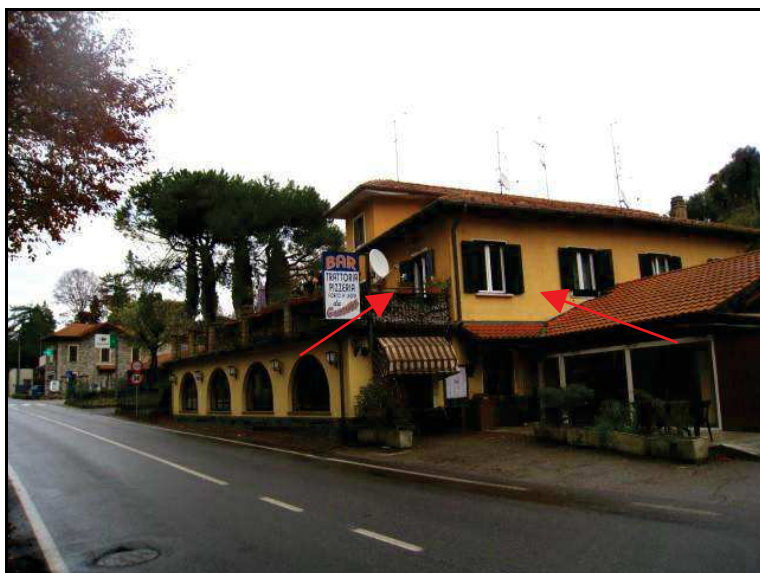
FOTO 2

VISTA (LATO OVEST E SUD) DEL FABBRICATO CHE COMPENDIA L'UNITA' IMMOBILIARE DI ABITAZIONE OGGETTO DI PROCEDURA ESECUTIVA LA CUI UBICAZIONE È INDICATA CON LA FRECCIA ROSSA.

Con la freccia gialla è indicato il fabbricato accessorio ove è posto l'unità autorimessa di cui al mappale 4068 sub. 8 oggetto di procedura.

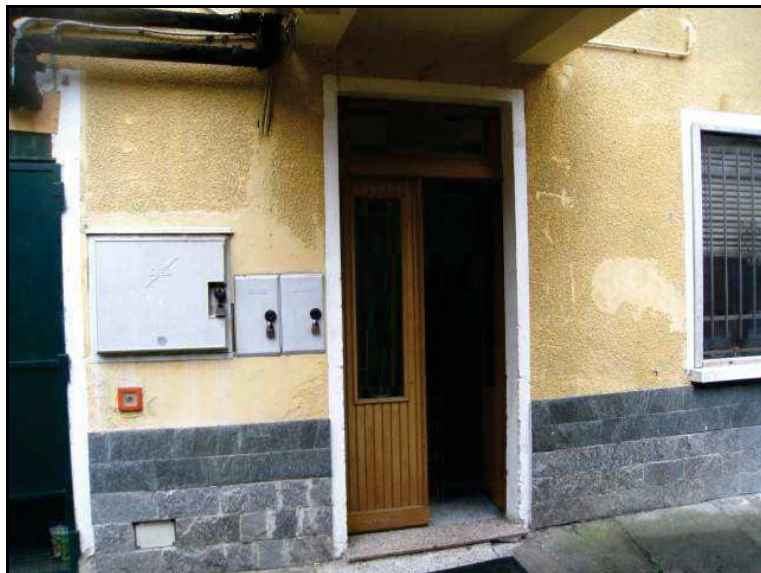
FOTO 4

VISTA INGRESSO COMUNE (LATO EST)
DEL FABBRICATO CHE COMPENDIA
L'UNITA' IMMOBILIARE DI ABITAZIONE
OGGETTO DI PROCEDURA ESECUTIVA.

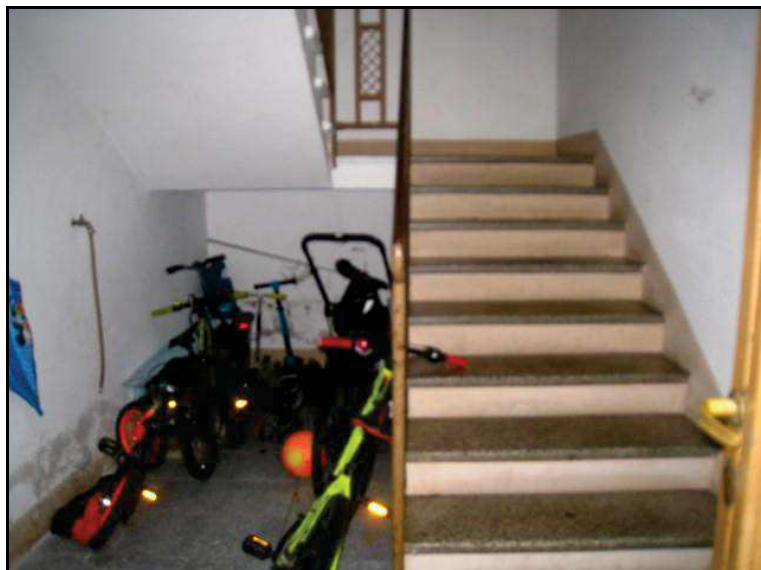
FOTO 5

VISTA RIPRESA ALL'INTERNO
DELL'INGRESSO VANO SCALE COMUNE
DEL FABBRICATO CHE COMPENDIA
L'UNITA' IMMOBILIARE DI ABITAZIONE
OGGETTO DI PROCEDURA ESECUTIVA.

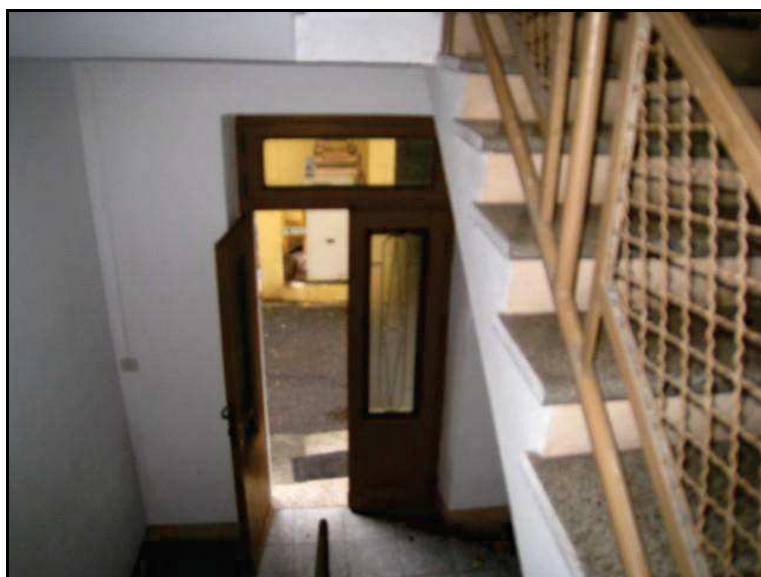
FOTO 6

ALTRA VISTA RIPRESA VERSO
L'INGRESSO VANO SCALE COMUNE.

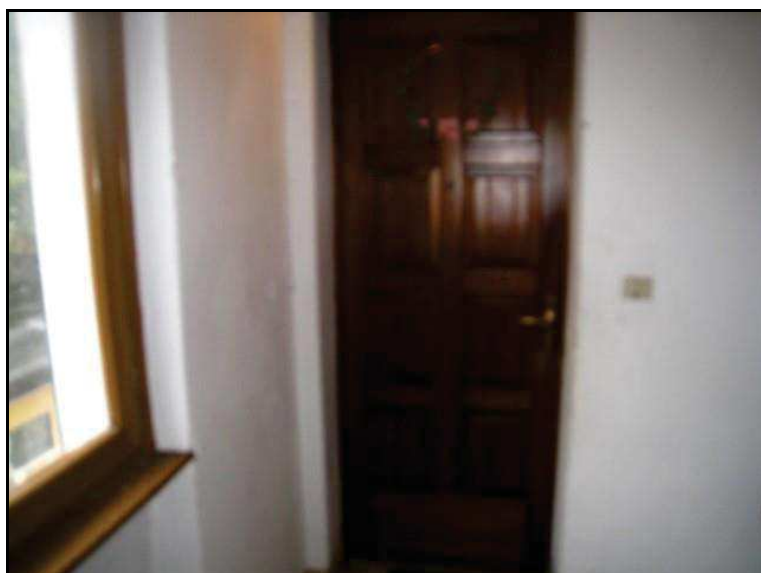
FOTO 8

VISTA RIPRESA VERSO L'INGRESSO DELL'U.I. DI ABITAZIONE OGGETTO DI PROCEDURA.

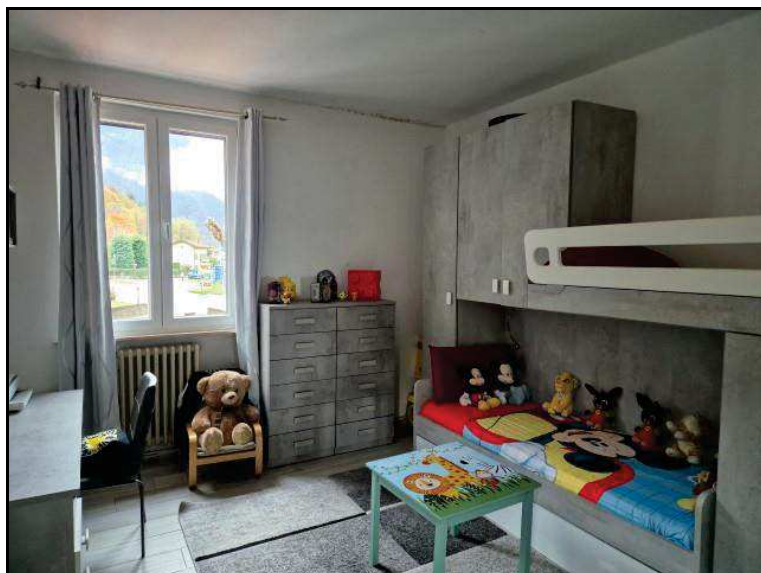
FOTO 10
U.I. MAPP. 4384 SUB. 502
VISTA RIPRESA NELLA CAMERETTA DI
FRONTE ALL'INGRESSO.

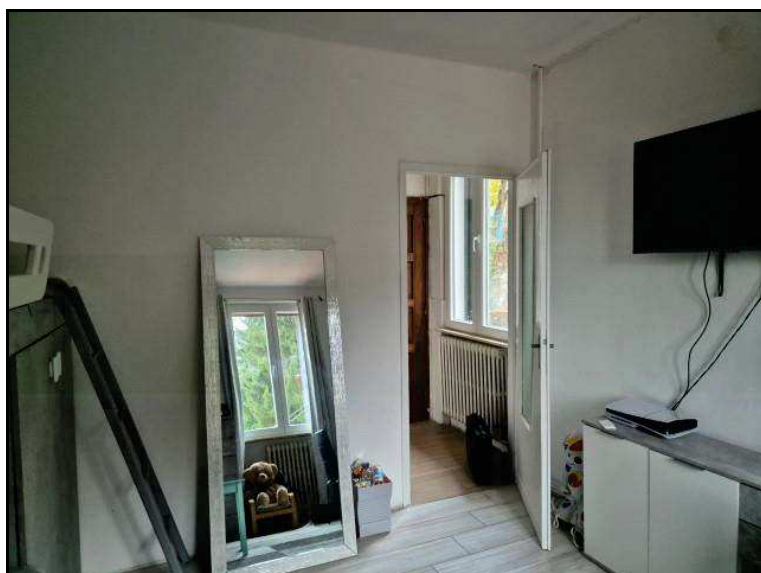
FOTO 11
U.I. MAPP. 4384 SUB. 502
ALTRA VISTA RIPRESA NELLA
CAMERETTA DELLA FOTO PRECEDENTE
VERSO L'INGRESSO ALLA STESSA.

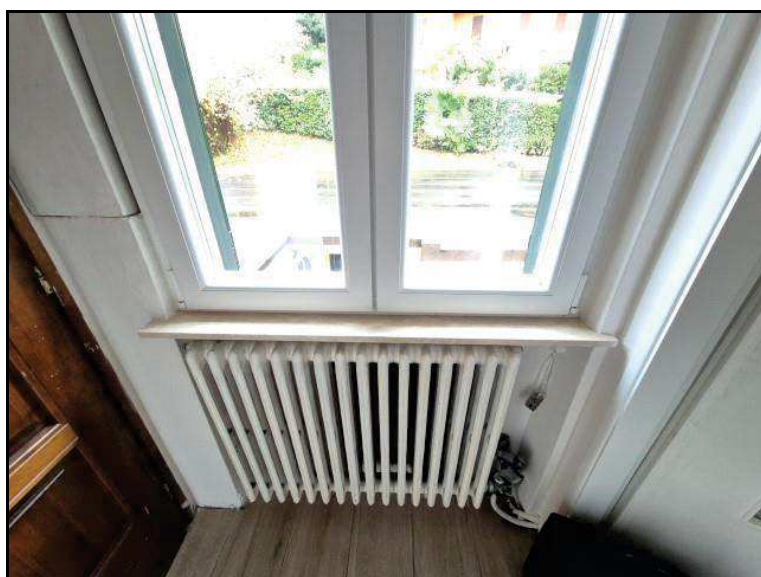
FOTO 12
U.I. MAPP. 4384 SUB. 502
VISTA PARTICOLARE RIPRESA VERSO
FINESTRA DEL DISIMPEGNO.

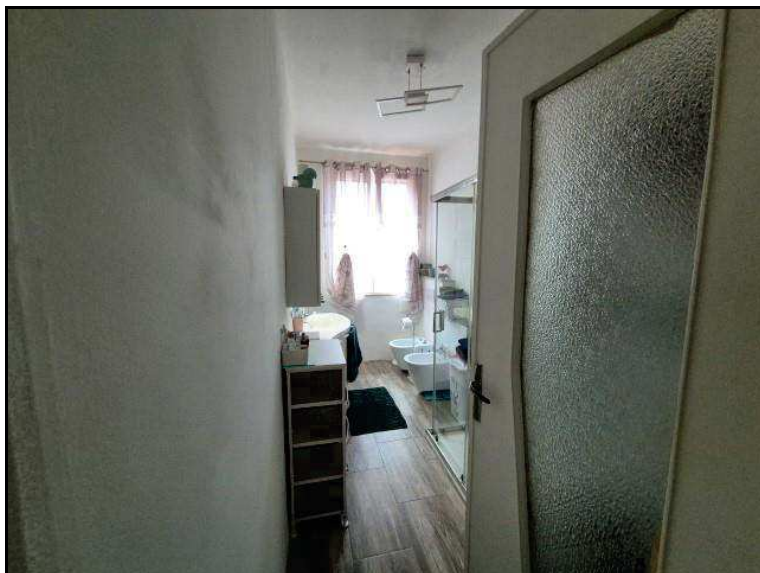
FOTO 14
U.I. MAPP. 4384 SUB. 502
VISTA RIPRESA VERSO INGRESSO DEL
BAGNO.

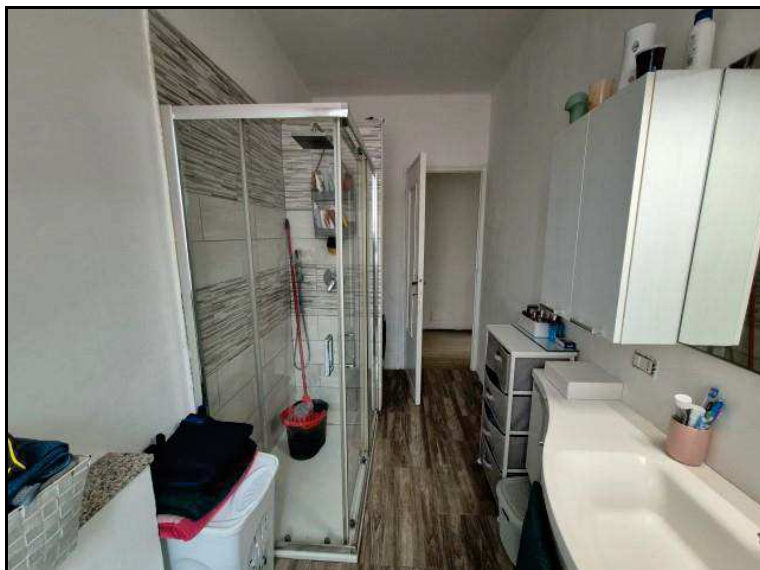
FOTO 17
U.I. MAPP. 4384 SUB. 502
ALTRA VISTA RIPRESA NEL BAGNO
VERSO L'INGRESSO ALLO STESSO.

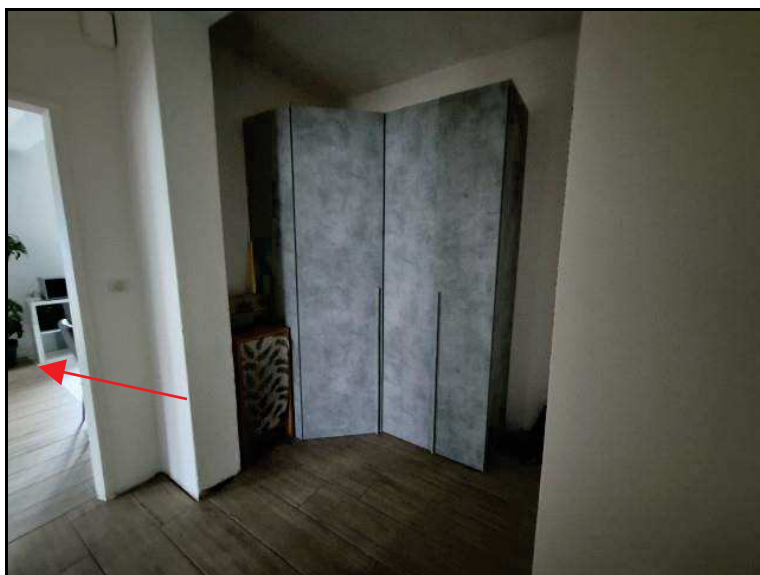
FOTO 18
U.I. MAPP. 4384 SUB. 502
ALTRA VISTA RIPRESA NEL DISIMPEGNO.

Con la freccia rossa è indicato l'ingresso al soggiorno.

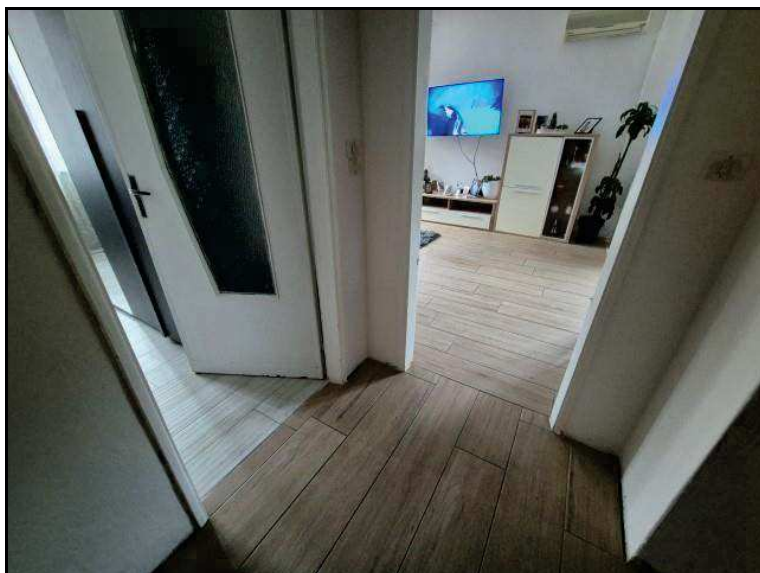
FOTO 19

U.I. MAPP. 4384 SUB. 502

ALTRA VISTA RIPRESA NEL DISIMPEGNO
VERSO INGRESSO AL SOGGIORNO (DI
FRONTE) E ALL'ALTRA CAMERA (A
SINISTRA).

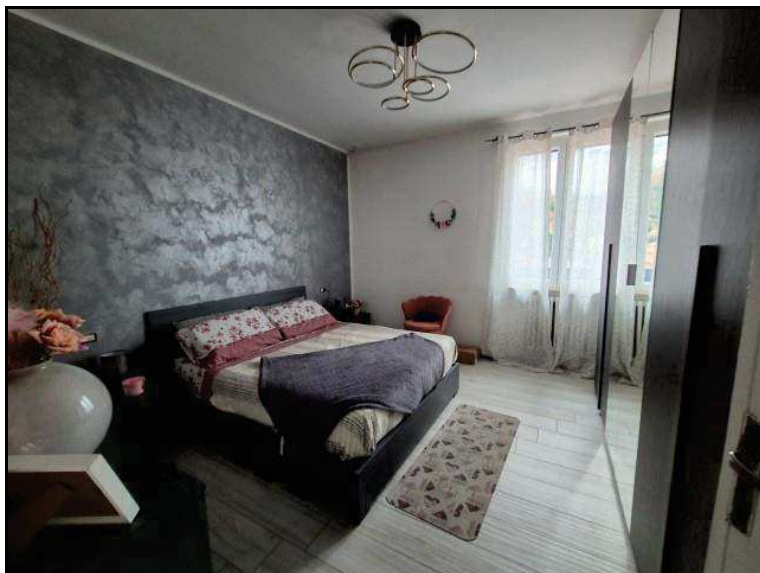
FOTO 20

U.I. MAPP. 4384 SUB. 502

VISTA DELLA CAMERA MATRIMONIALE.

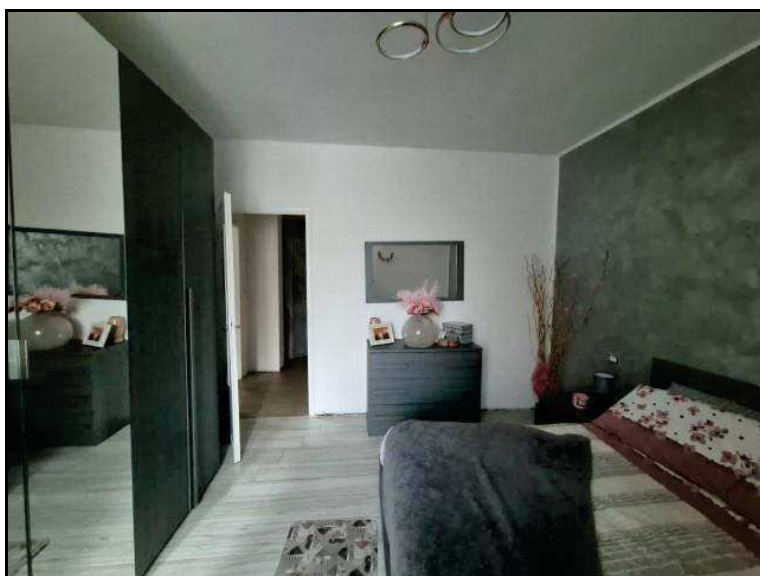
FOTO 21

U.I. MAPP. 4384 SUB. 502

VISTA DELLA CAMERA MATRIMONIALE
VERSO L'INGRESSO DAL DISIMPEGNO
(SULLO SFONDO).

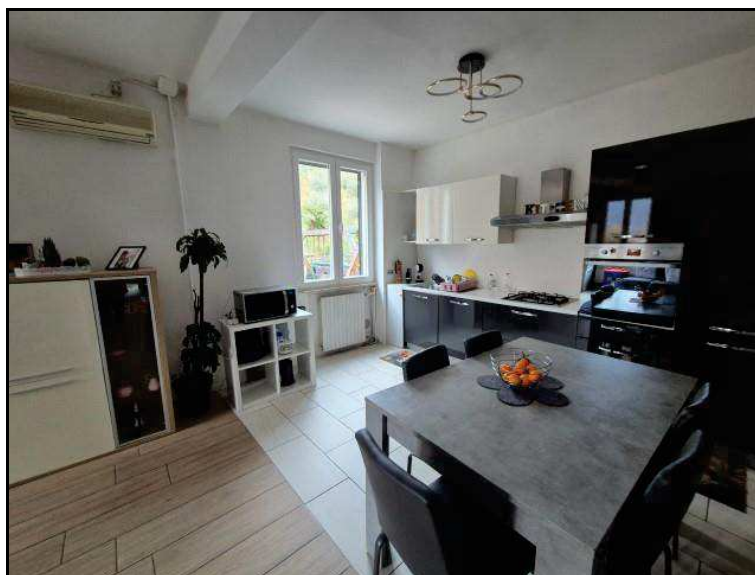
FOTO 23
U.I. MAPP. 4384 SUB. 502
ALTRA VISTA RIPRESA NEL SOGGIORNO
VERSO ANGOLO CUCINA.

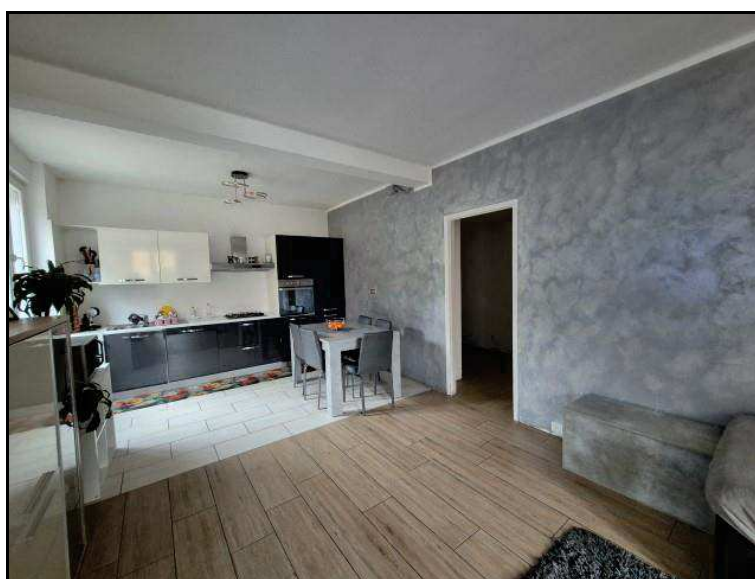
FOTO 24
U.I. MAPP. 4384 SUB. 502
ALTRA VISTA RIPRESA NEL SOGGIORNO
VERSO INGRESSO ALLO STESSO DAL
DISIMPEGNO (A DESTRA) E VERSO
ANGOLO CUCINA (SULLO SFONDO).

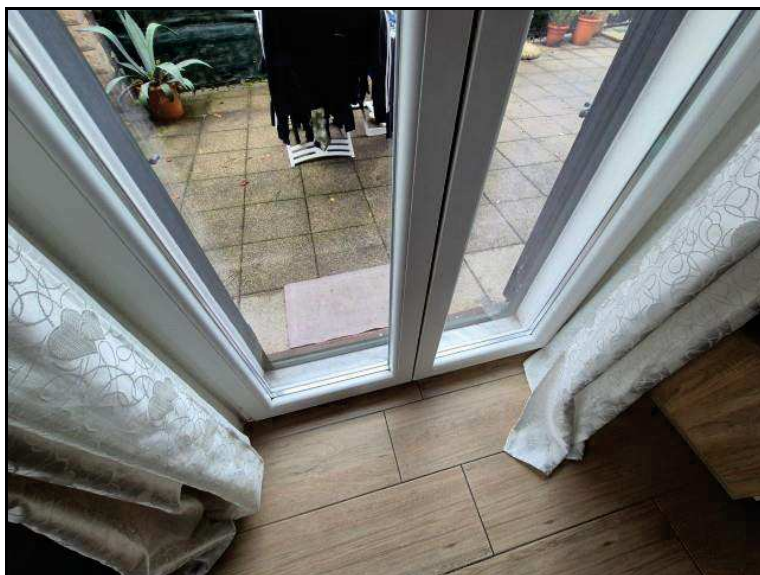
FOTO 25
U.I. MAPP. 4384 SUB. 502
VISTA PARTICOLARE SERRAMENTO
ESTERNO (PORTA FINESTRA) DEL
SOGGIORNO CHE COLLEGA AL
TERRAZZO.

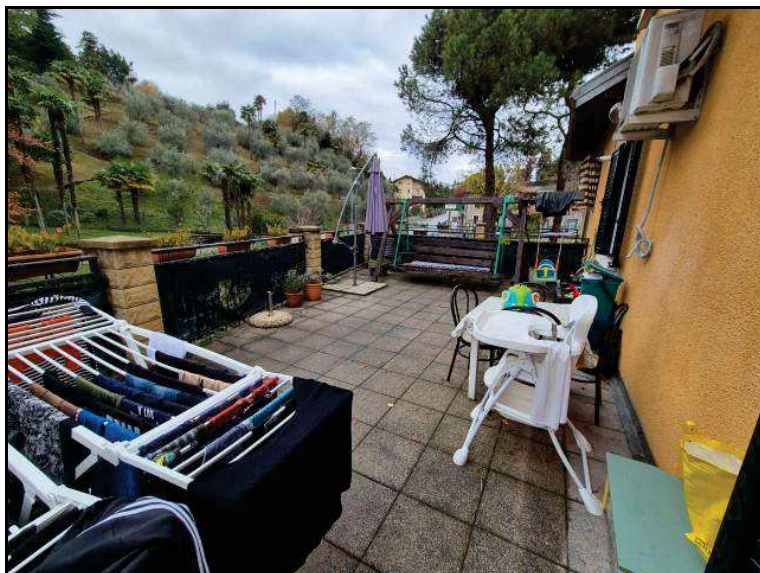
FOTO 26
U.I. MAPP. 4384 SUB. 502
VISTA DEL TERRAZZO.

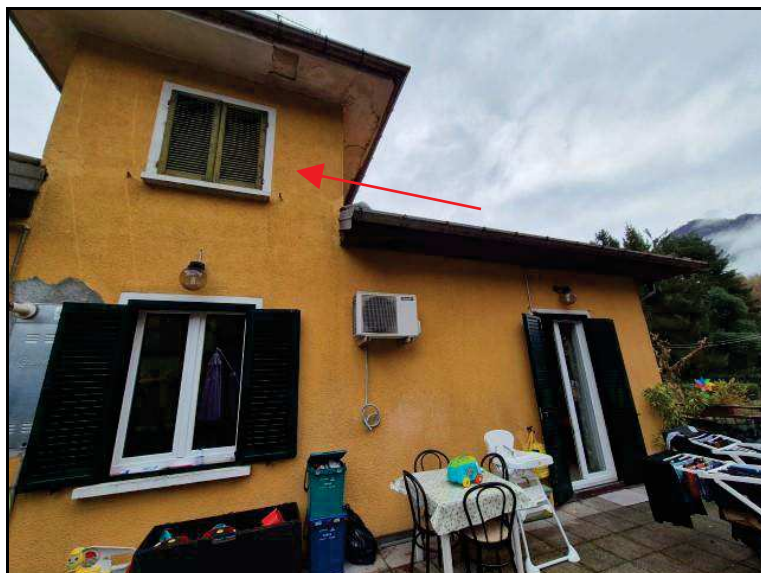
FOTO 28
U.I. MAPP. 4384 SUB. 502
ALTRA VISTA RIPRESA DAL TERRAZZO
VERSO IL FABBRICATO.

Con la freccia rossa è indicato porzione del sottotetto.

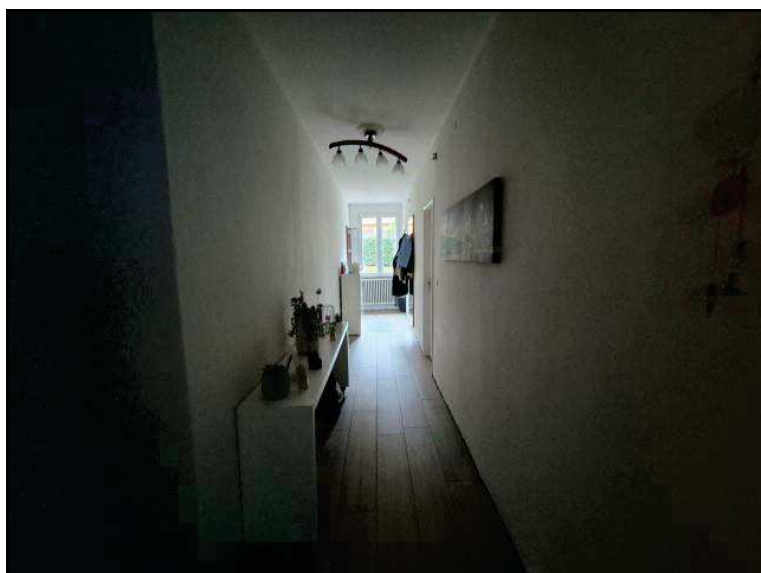
FOTO 29
U.I. MAPP. 4384 SUB. 502
ALTRA VISTA DEL DISIMPEGNO VERSO
L'INGRESSO ALL'ABITAZIONE (SULLO
SFONDO A SINISTRA).

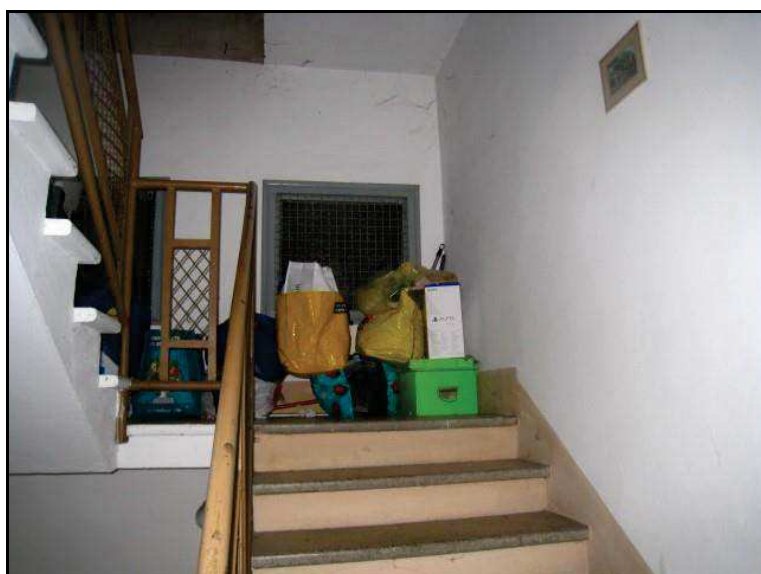
FOTO 30
VISTA VANO SCALA COMUNE DI
COLLEGAMENTO CON IL SOTTOTETTO.

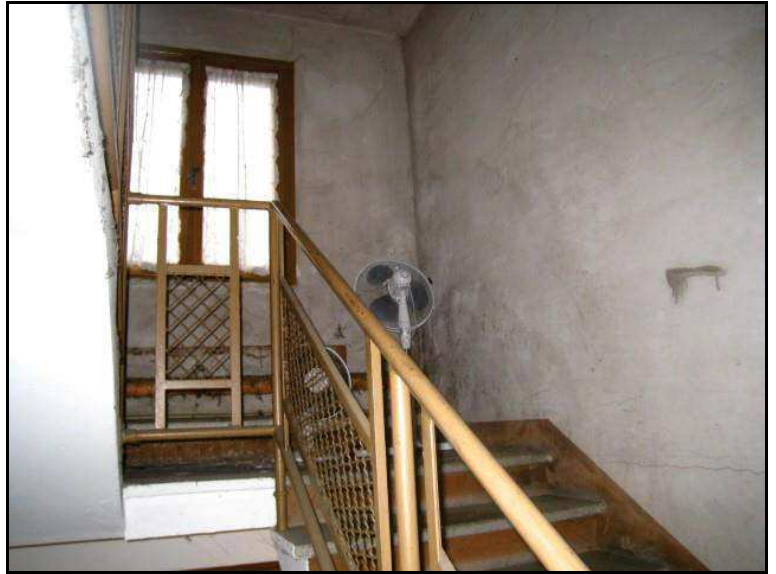
FOTO 31

ALTRA VISTA VANO SCALA COMUNE DI COLLEGAMENTO CON IL SOTTOTETTO.

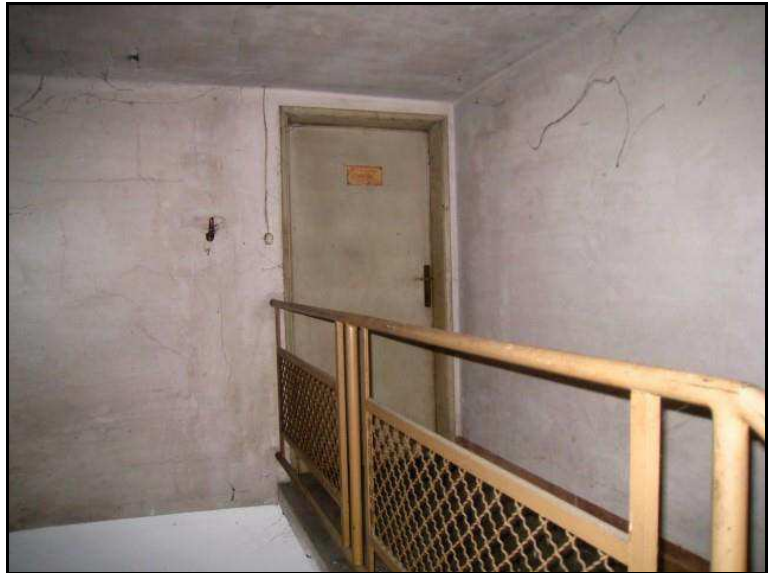
FOTO 32

VISTA DAL VANO SCALA COMUNE VERSO INGRESSO AL SOTTOTETTO.

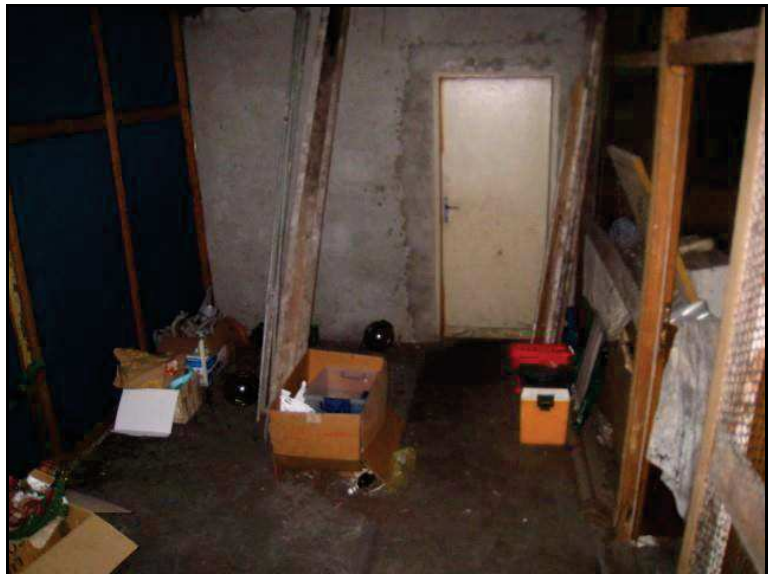
FOTO 33

VISTA PORZIONE COMUNE DEL SOTTOTETTO ENTRANDO.

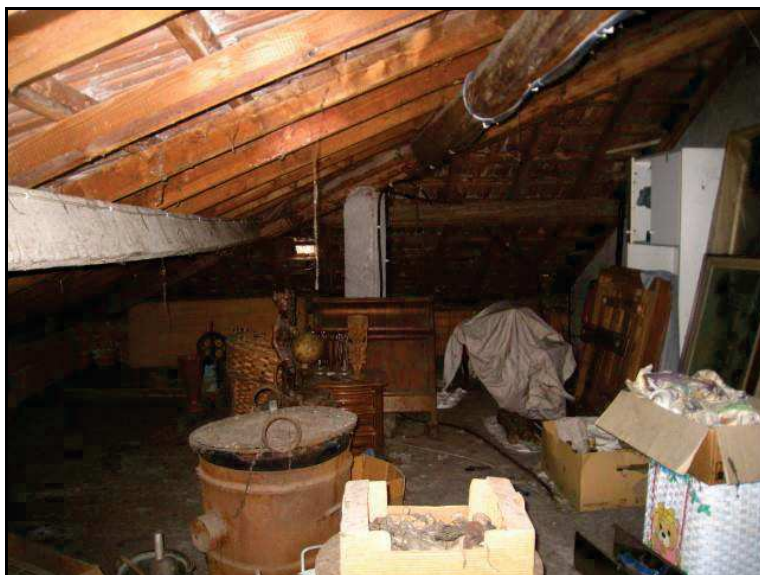
FOTO 34
U.I. MAPP. 4384 SUB. 502
VISTA RIPRESA NEL SOTTOTETTO DI
PERTINENZA DELL'U.I. OGGETTO DI
PROCEDURA.

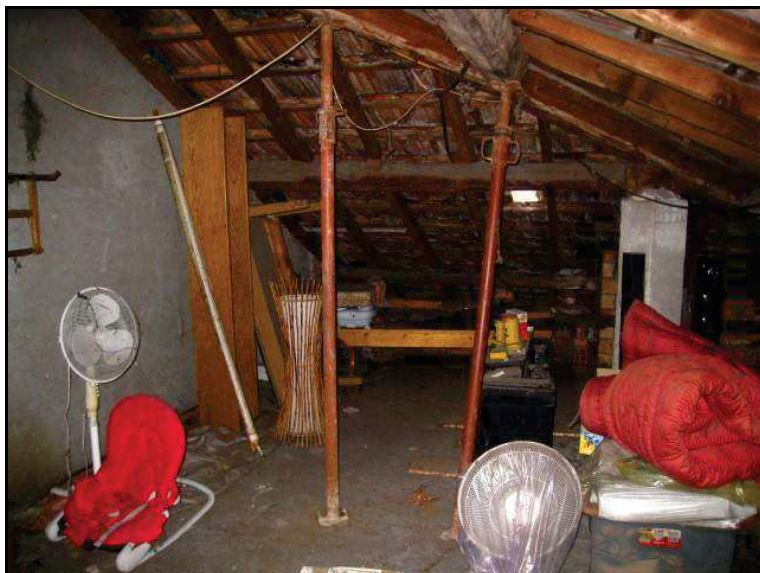
FOTO 35
U.I. MAPP. 4384 SUB. 502
ALTRA VISTA RIPRESA NEL SOTTOTETTO
DELLA FOTO PRECEDENTE.

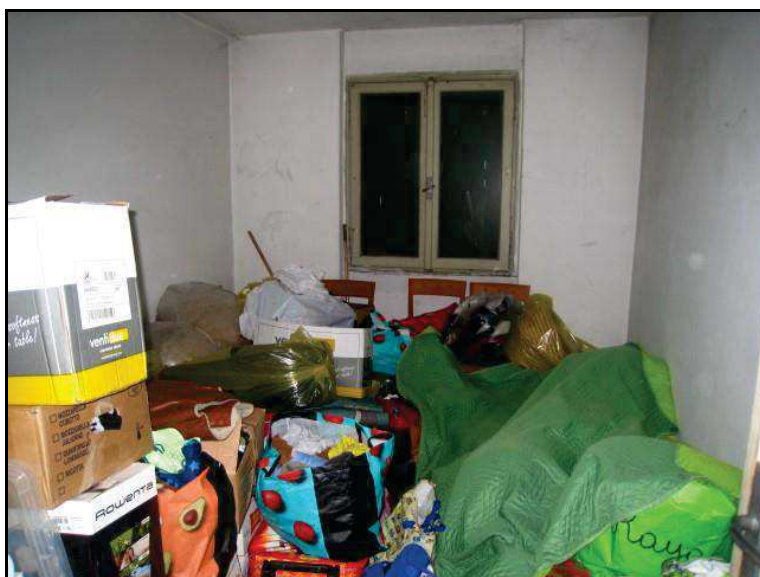
FOTO 36
U.I. MAPP. 4384 SUB. 502 (SOTTOTETTO)
VISTA RIPRESA NEL RIPOSTIGLIO DI
PERTINENZA DELL'U.I. OGGETTO DI
PROCEDURA.

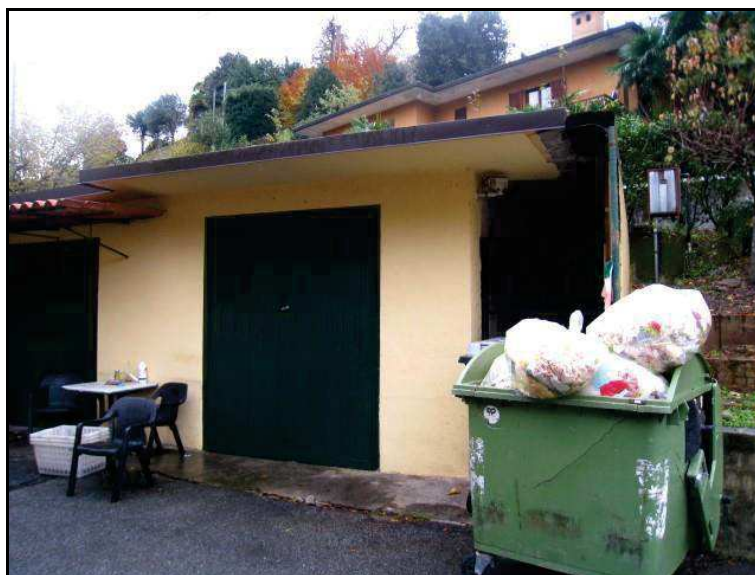
FOTO 38
VISTA RIPRESA VERSO AUTORIMESSA
OGGETTO DI PROCEDURA IDENTIFICATA
DAL MAPPALE 4385 SUB. 3.

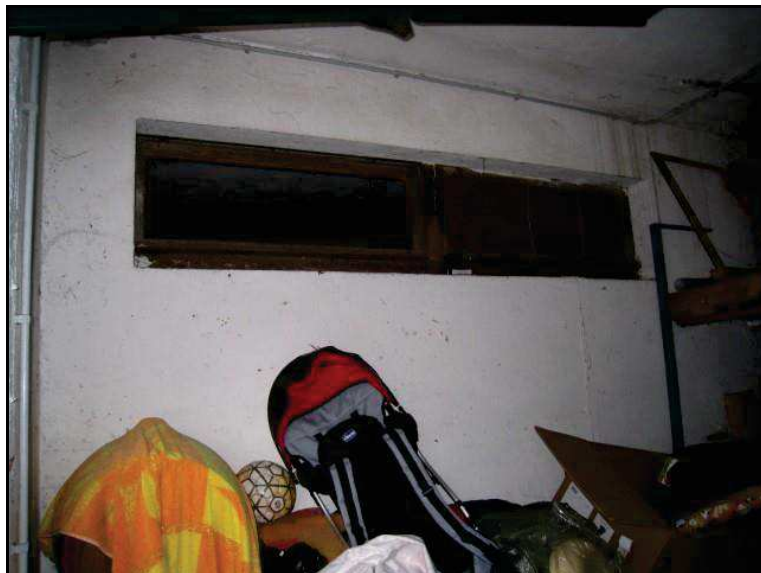
FOTO 40

ALTRA VISTA INTERNA AUTORIMESSA
OGGETTO DI PROCEDURA IDENTIFICATA
DAL MAPPALE 4385 SUB. 3.
PARETE A SINISTRA ENTRANDO A
CONFINE CON ALTRA U.I. DI TERZI.

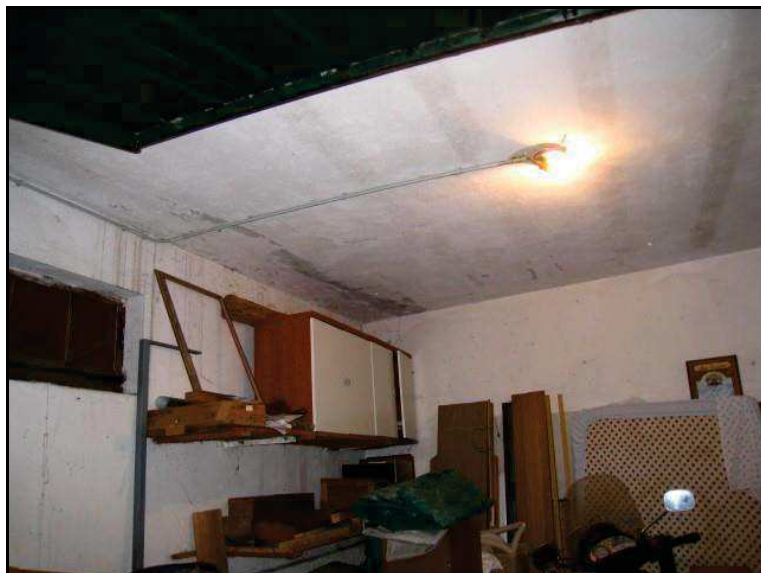
FOTO 41

ALTRA VISTA INTERNA AUTORIMESSA
OGGETTO DI PROCEDURA IDENTIFICATA
DAL MAPPALE 4385 SUB. 3.
PARETE A SINISTRA ENTRANDO A
CONFINE CON ALTRA U.I. DI TERZI E
SOFFITTO.

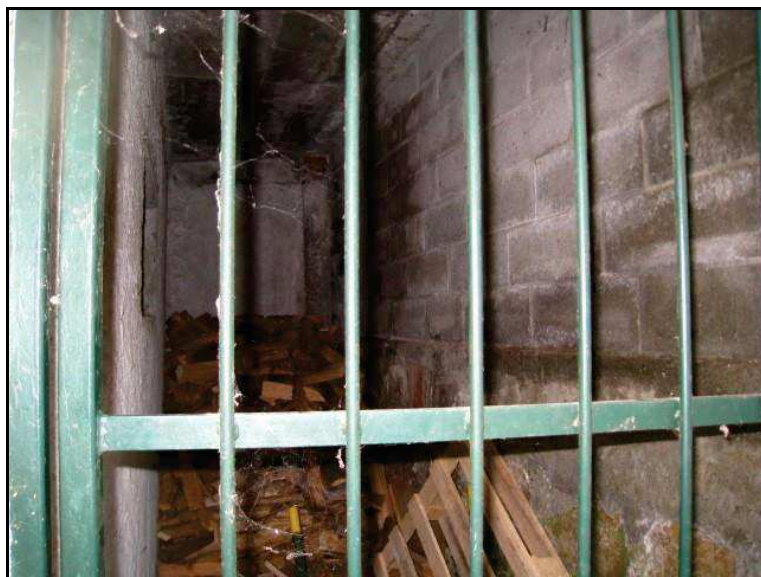
FOTO 42

VISTA INTERNA RIPOSTIGLIO/TETTOIA
UTILIZZATA A LEGNAIA CONTIGUA
ALL'AUTORIMESSA OGGETTO DI
PROCEDURA IDENTIFICATA DAL
MAPPALE 4385 SUB. 3.
