BENE – COMUNE DI CAPOTERRA - FOGLIO 30 MAPPALE 1640

- Planimetria generale – Rilievo stato attuale con individuazione difformità edilizie.

RILIEVO STATO ATTUALE CON INDIVIDUAZIONE DIFFORMITA' EDILIZIE

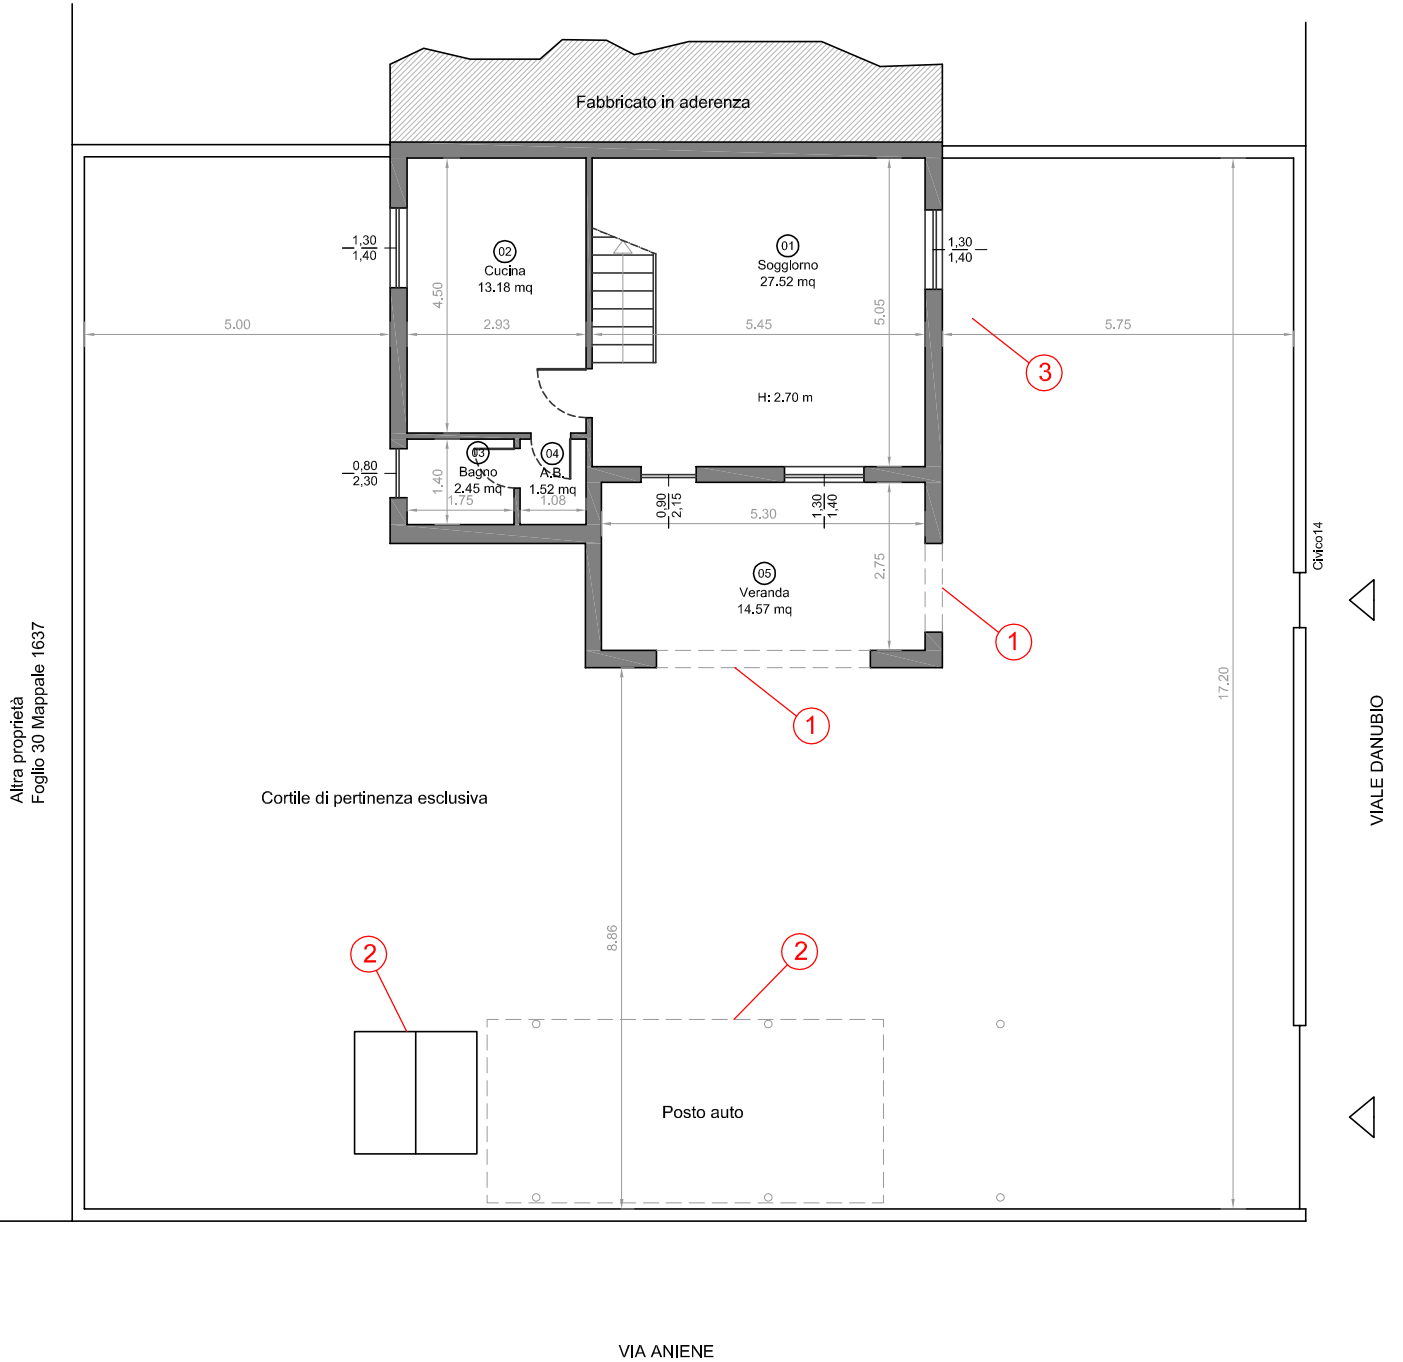
PIANO TERRA

- 1 Diversa posizione delle bucatore presenti nelle verande esterne.
- 2 Presenza di un manufatto in legno adibito a deposito attrezzi e di una tettoia a protezione del parcheggio sull'area cortilizia.
- 3 Mancata realizzazione del piano seminterrato originariamente previsto in progetto con conseguente assenza delle scale esterne.

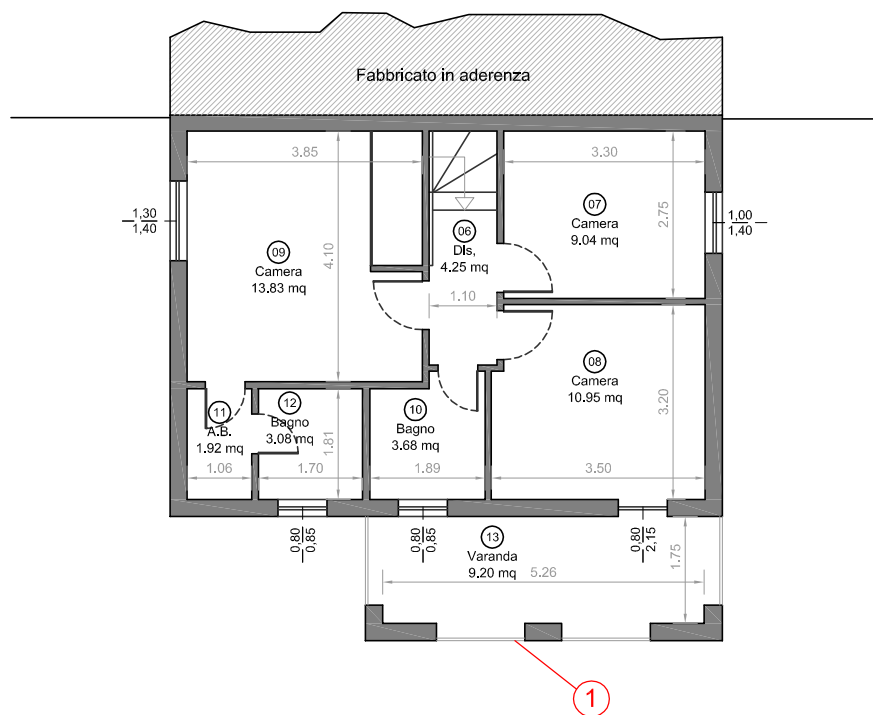
PIANO PRIMO

- 1 Diversa posizione delle bucatore presenti nelle verande esterne.
- 2 Presenza di un manufatto in legno adibito a deposito attrezzi e di una tettoia a protezione del parcheggio sull'area cortilizia.
- 3 Mancata realizzazione del piano seminterrato originariamente previsto in progetto con conseguente assenza delle scale esterne.
