ALLEGATO 3

Compendio fotografico

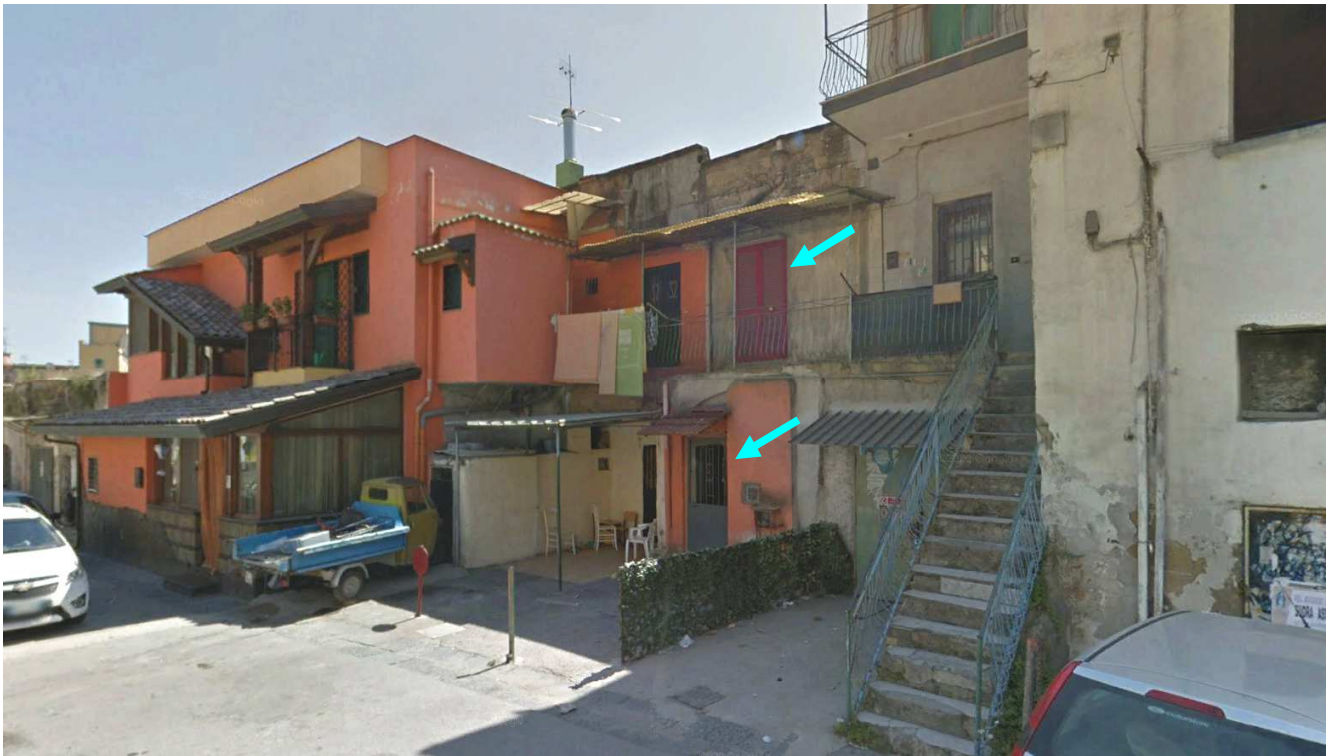
- Foto n. 2:**
- Costruzioni dislocate sul lato destro entrando nello spiazzo distinto come civico 41 di Via dell'Avvenire.
 - Sono stati evidenziati gli ingressi dell'appartamento a piano terra (IMMOBILE N° 1) e dell'appartamento a primo piano da ballatoio (IMMOBILE N. 2).

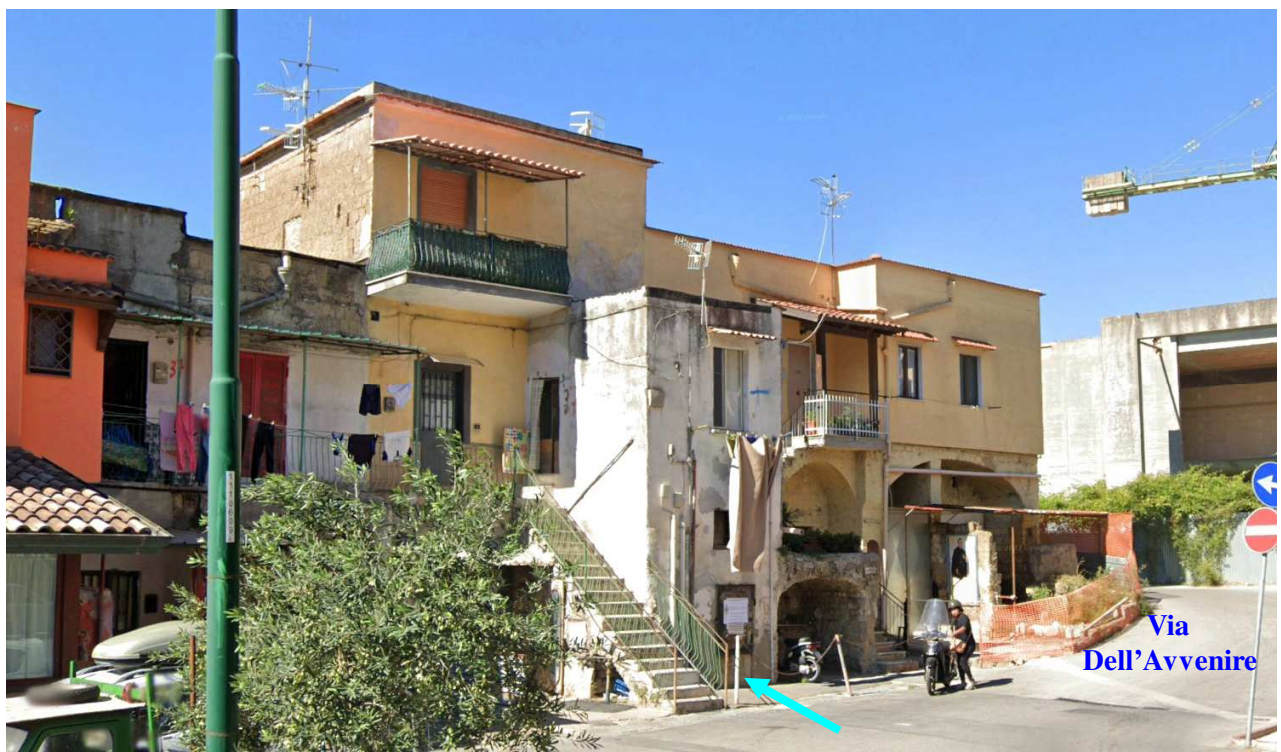
- Foto n. 3:**
- Costruzioni dislocate sul lato destro entrando nello spiazzo distinto come civico 41 di Via dell'Avvenire.
 - E' stato evidenziato l'ingresso del terraneo/magazzino fronte-strada (IMMOBILE N° 3).

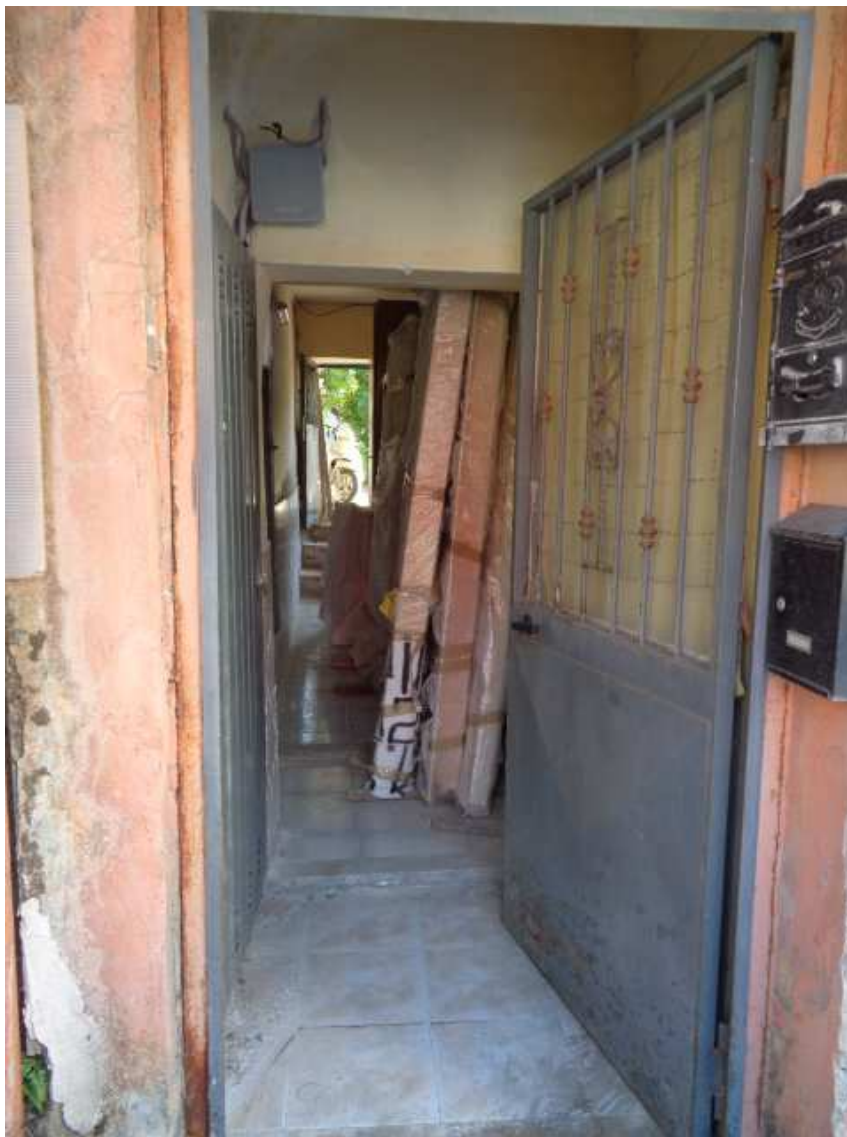
- Foto n. 5:**
- IMMOBILE N° 1.
 - Ambiente corridoio (fotografia scattata dal varco fronte-strada; in fondo si vede l'uscita di servizio sul retro, verso cortile/giardino).

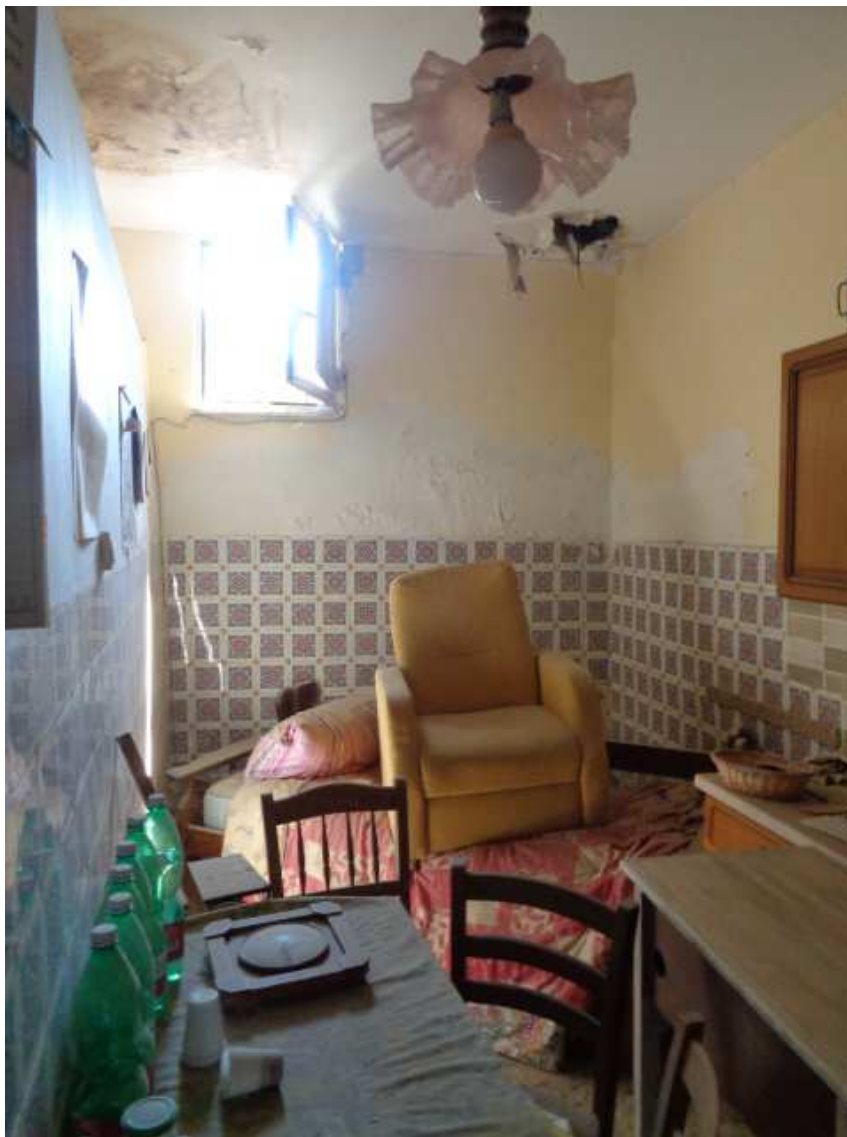
Foto n. 6:

- IMMOBILE N° 1.
- Ambiente di maggiori dimensioni (la finestra di fronte prospetta sull'area scoperta annessa all'IMMOBILE N° 3 e che ricade nel cortile/giardino retrostante al corpo di fabbrica).

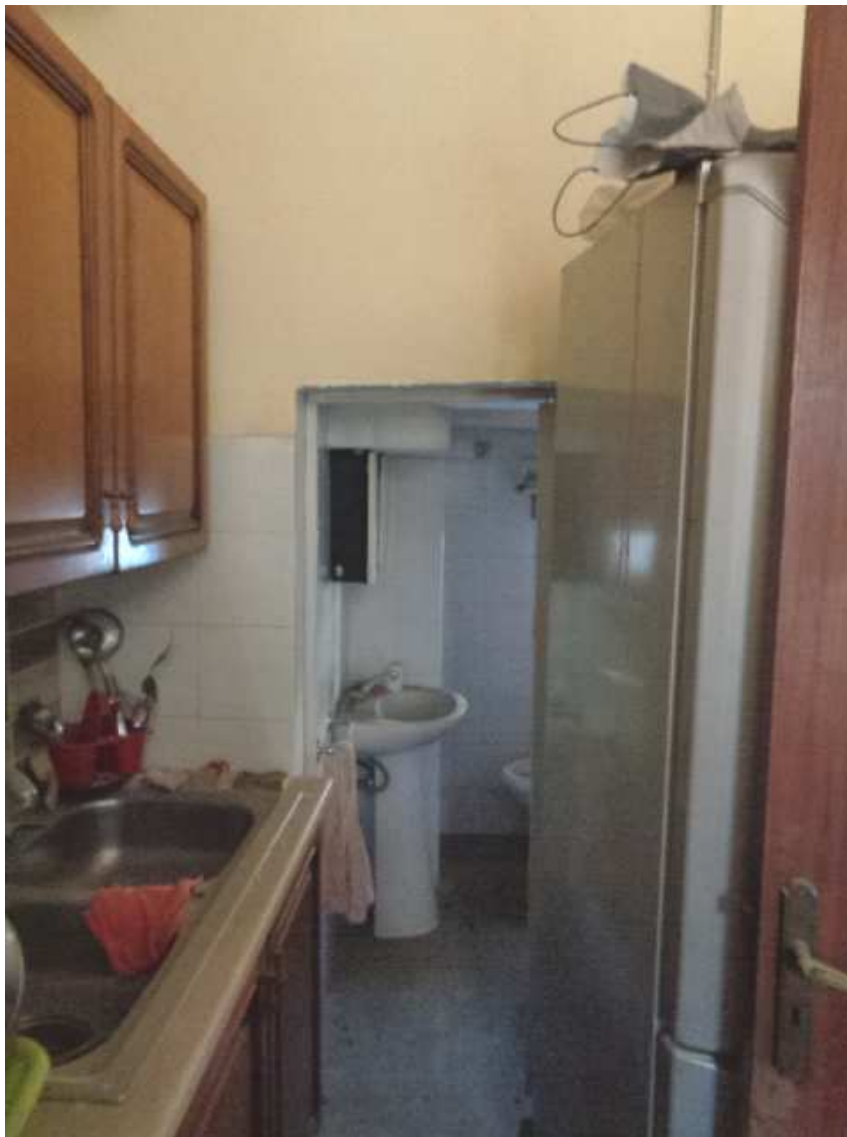
Foto n. 7:

- IMMOBILE N° 1.
- Stesso ambiente di cui alla foto precedente (si vedi la porta comunicante con il piccolissimo bagno).

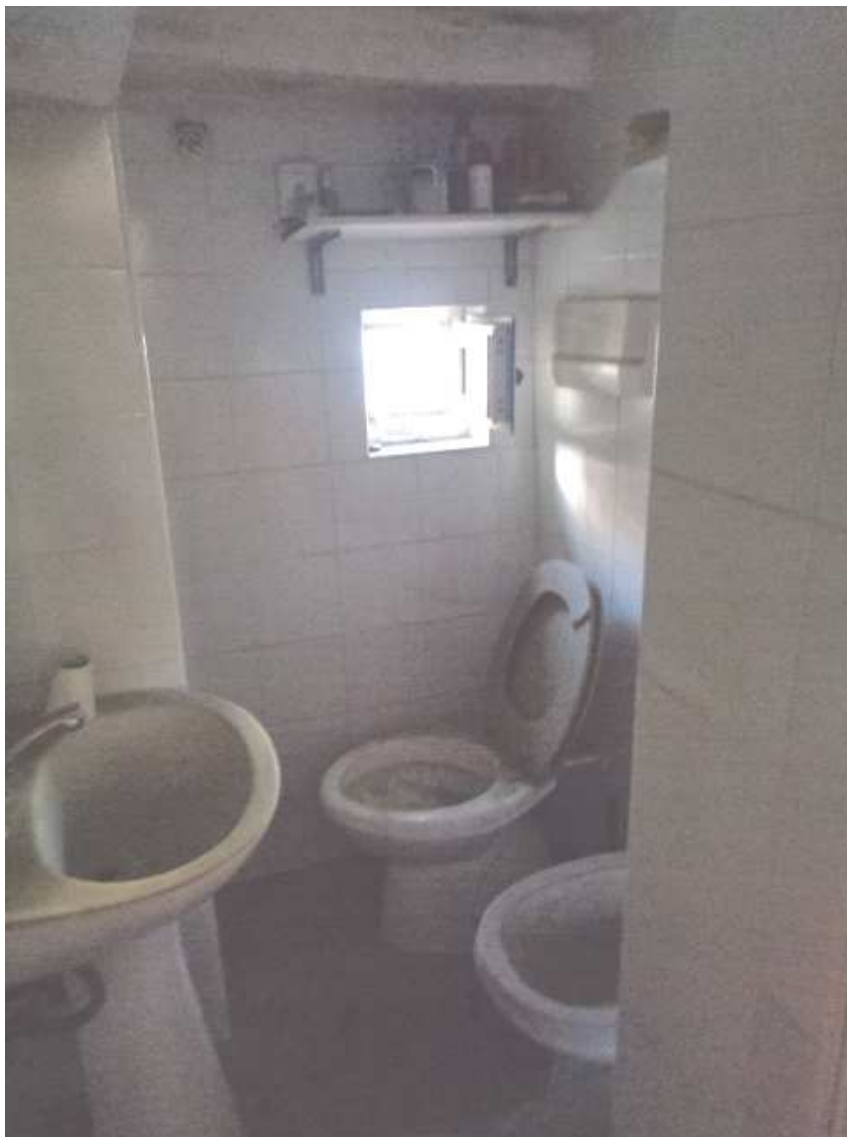
Foto n. 8:

- IMMOBILE N° 1.
- Bagno.

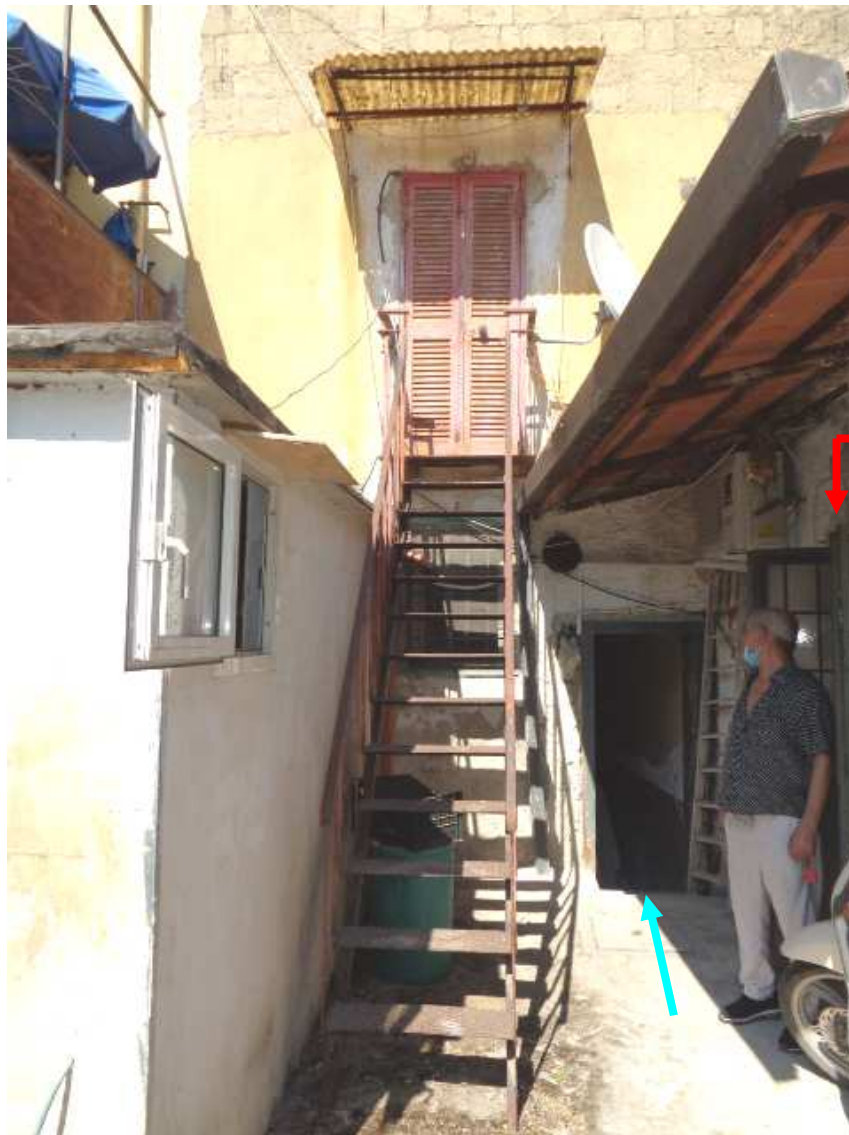
- Foto n. 10:**
- Prospetto posteriore del corpo di fabbrica comprendente l'IMMOBILE N° 1 e l'IMMOBILE N° 2.
 - In primo piano la rampa di scale che conduce alla porta di servizio dell'IMMOBILE N° 2. In fondo a piano terra è stata evidenziata la porta di servizio dell'IMMOBILE N° 1. L'area scoperta da cui si diparte la scala e su cui prospetta la porta di servizio è quella catastalmente annessa all'IMMOBILE N° 4 (di cui s'intravede la porta d'ingresso).

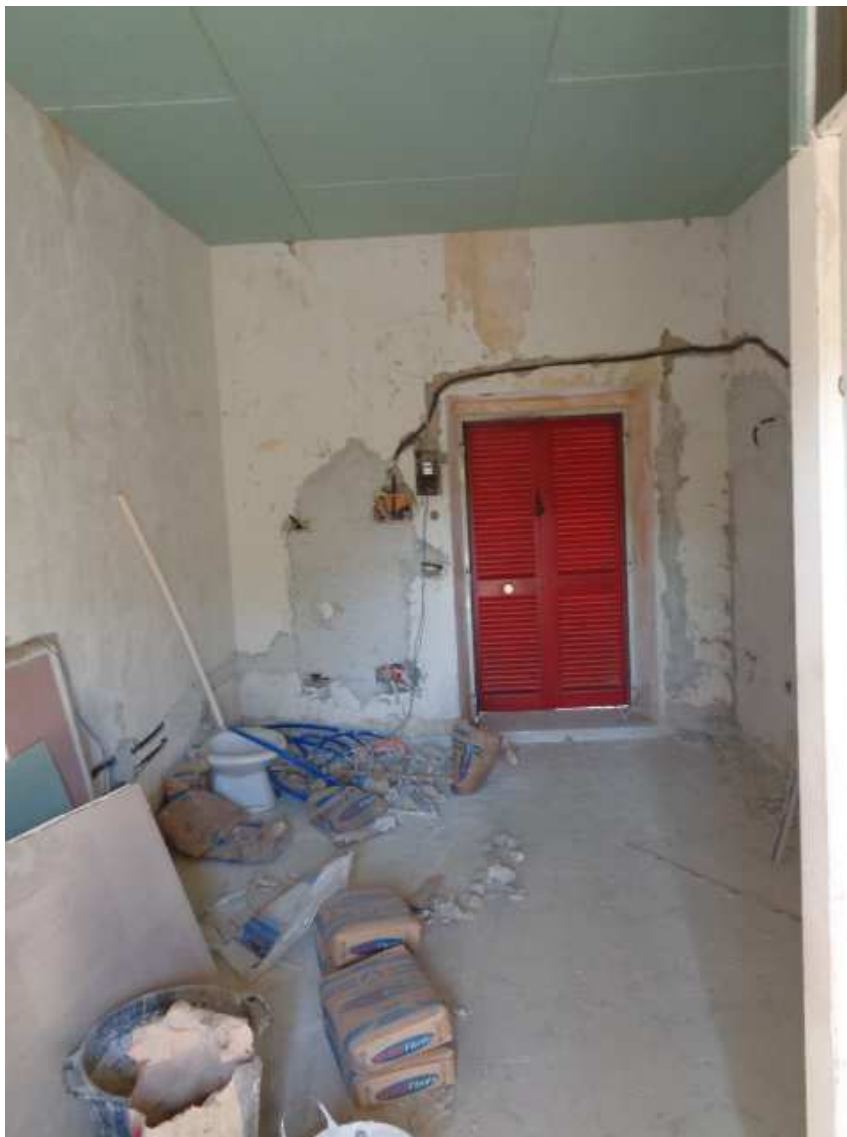
- Foto n. 11:**
- IMMOBILE N° 2
 - In corso lavori di ristrutturazione (si vede il controsoffitto grezzo).
 - La porta-finestra di fronte è quella che dà sul ballatoio di accesso dal lato della strada pubblica.

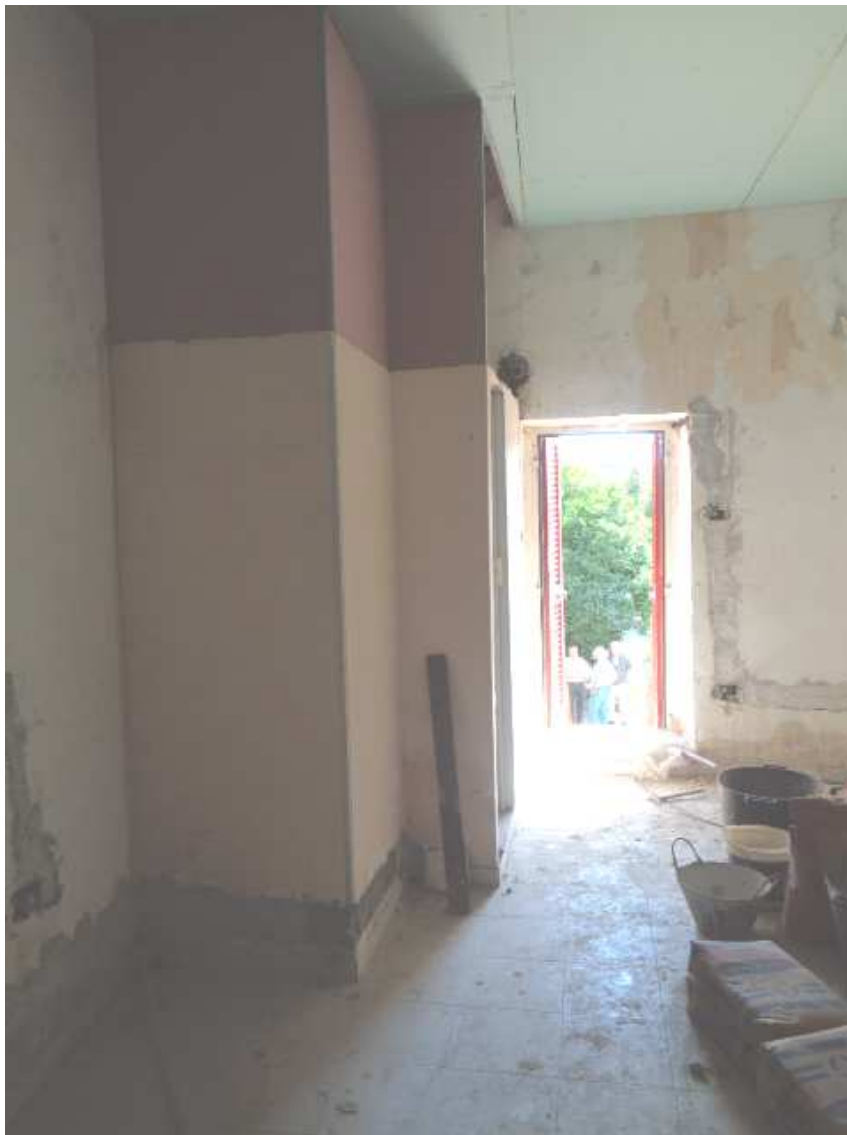
- Foto n. 12:**
- IMMOBILE N° 2.
 - La porta-finestra di fronte è quella collegata alla rampa che si diparte dall'area scoperta annessa all'IMMOBILE N° 3.
 - Si vedono i muri del bagno ricavato all'interno dell'originario unico vano.

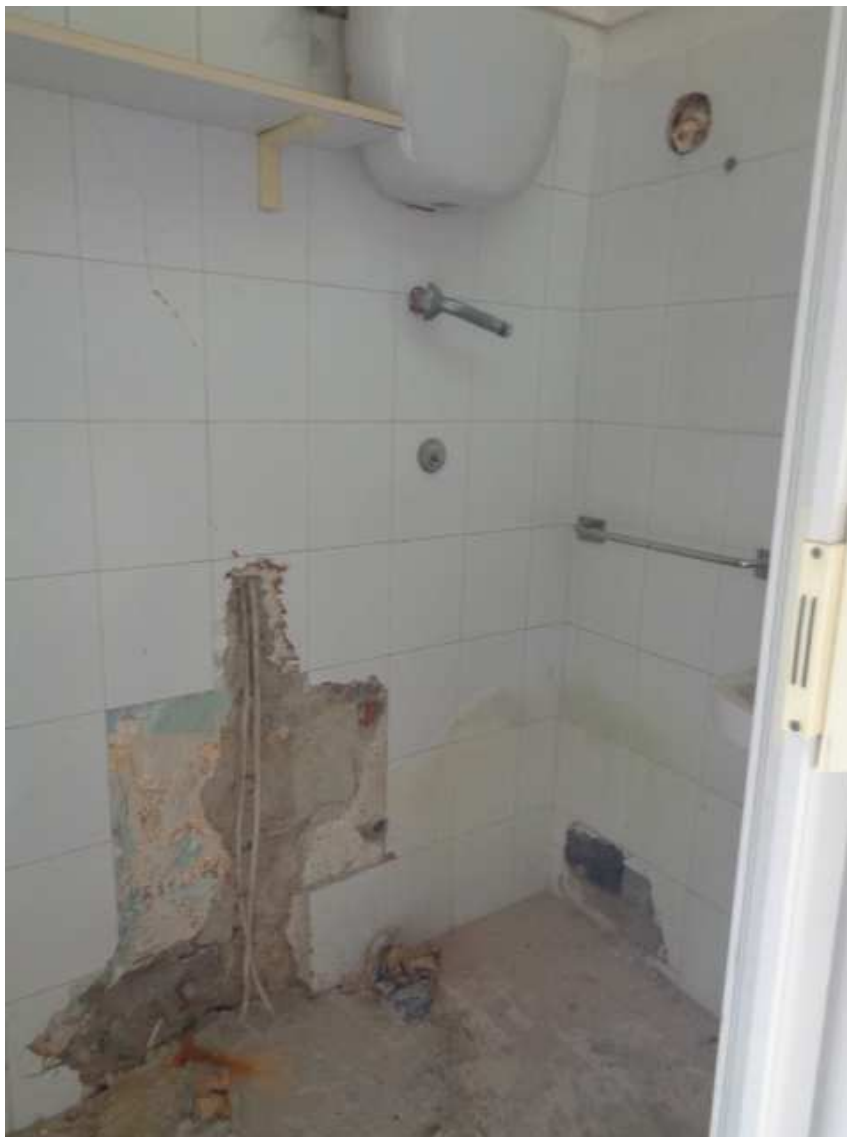
Foto n. 13:

- IMMOBILE N° 2.
- Predisposizioni idriche e di scarico nel bagno.

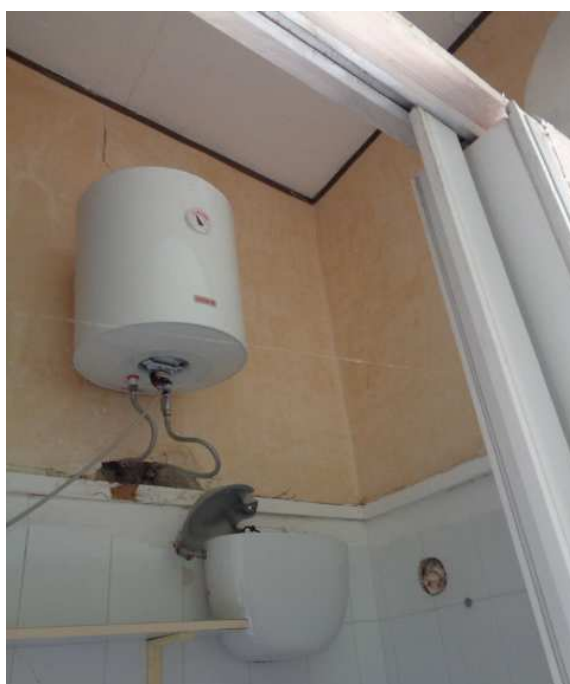
Foto n. 14:

- Scaldabagno già installato.

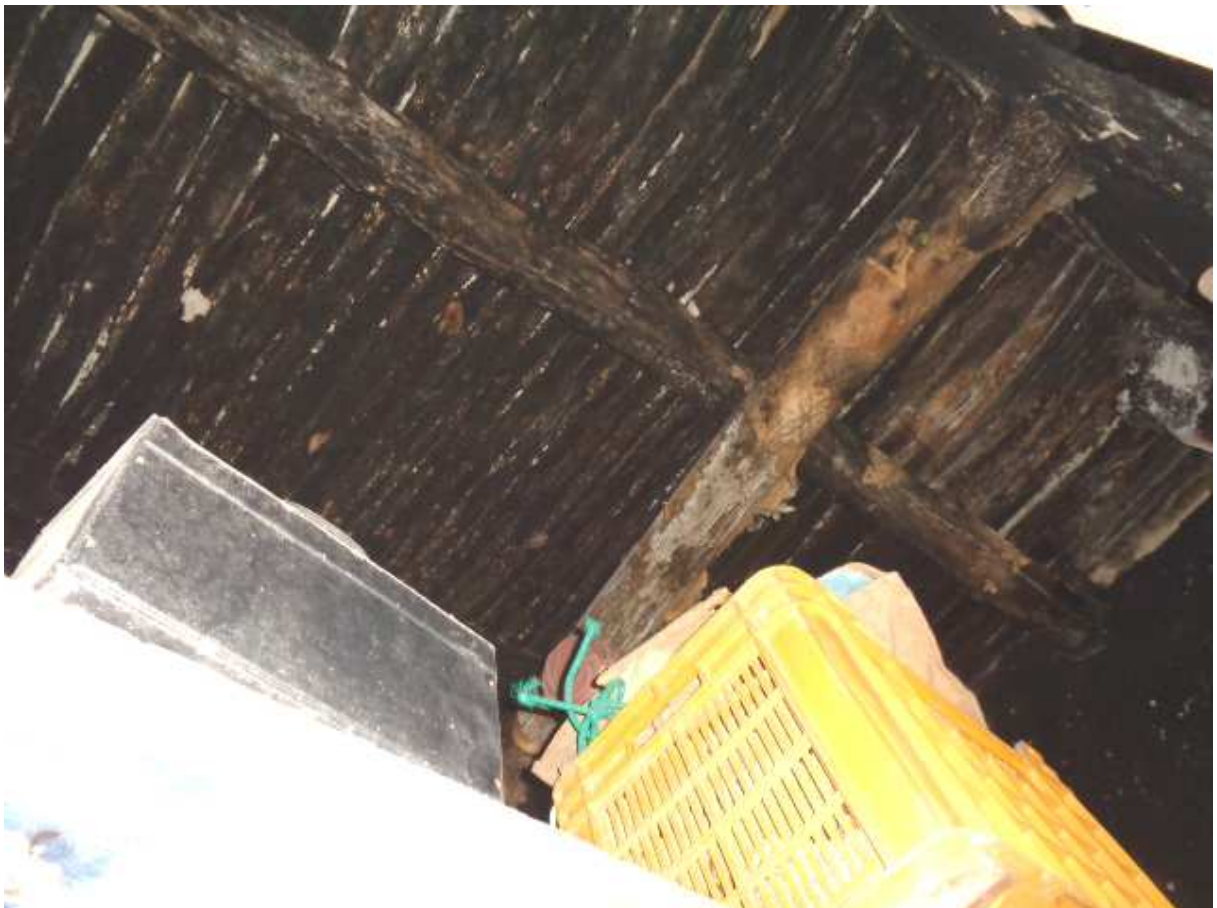
Foto n. 18: • Antichissimo solaio di copertura in legno dell'IMMOBILE N° 3.

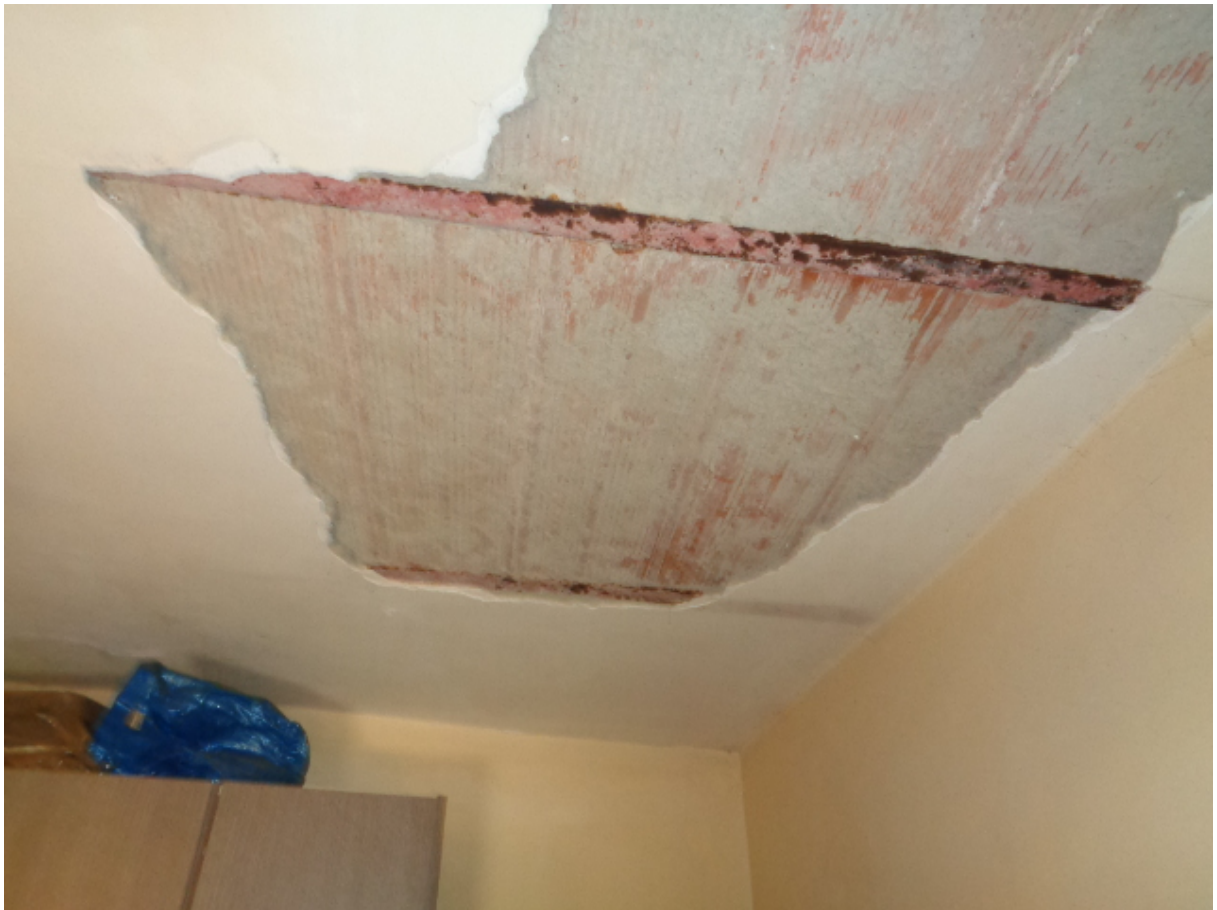
Foto n. 21: • Vistosa lacuna d'intonaco a soffitto.

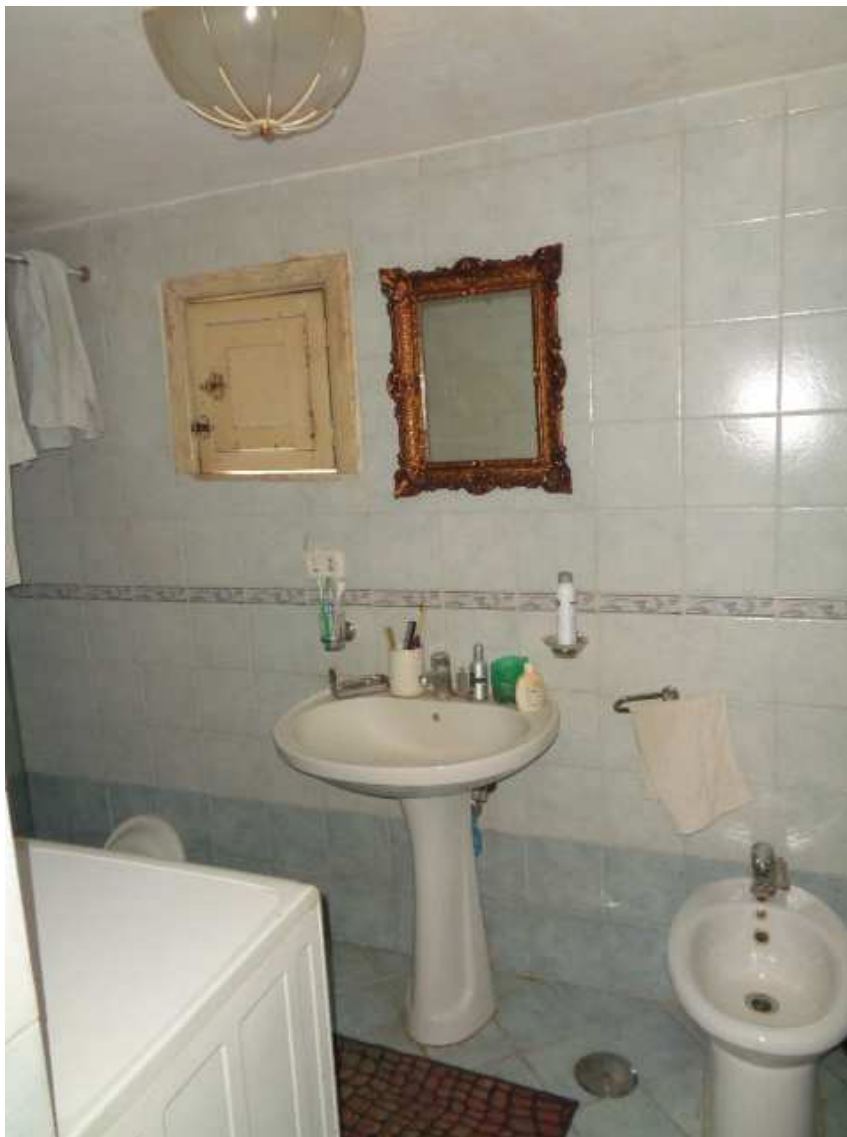
Foto n. 23: • Bagno asservito al vano d'interesse, ma facente parte di manufatto edificato su suolo di aporie aliena.

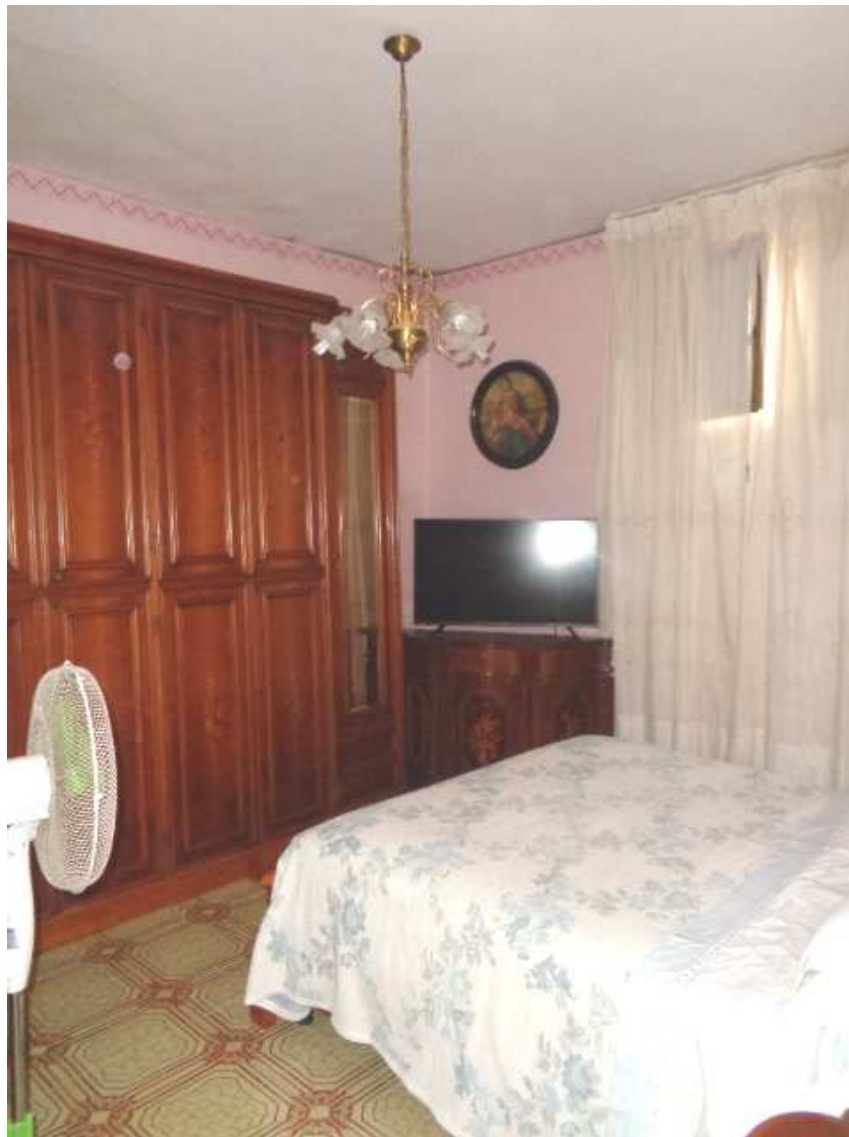
Foto n. 30:

- IMMOBILE N° 5.
- Camera da letto (le pareti perimetrali rivestite con pannelli di polistirolo).

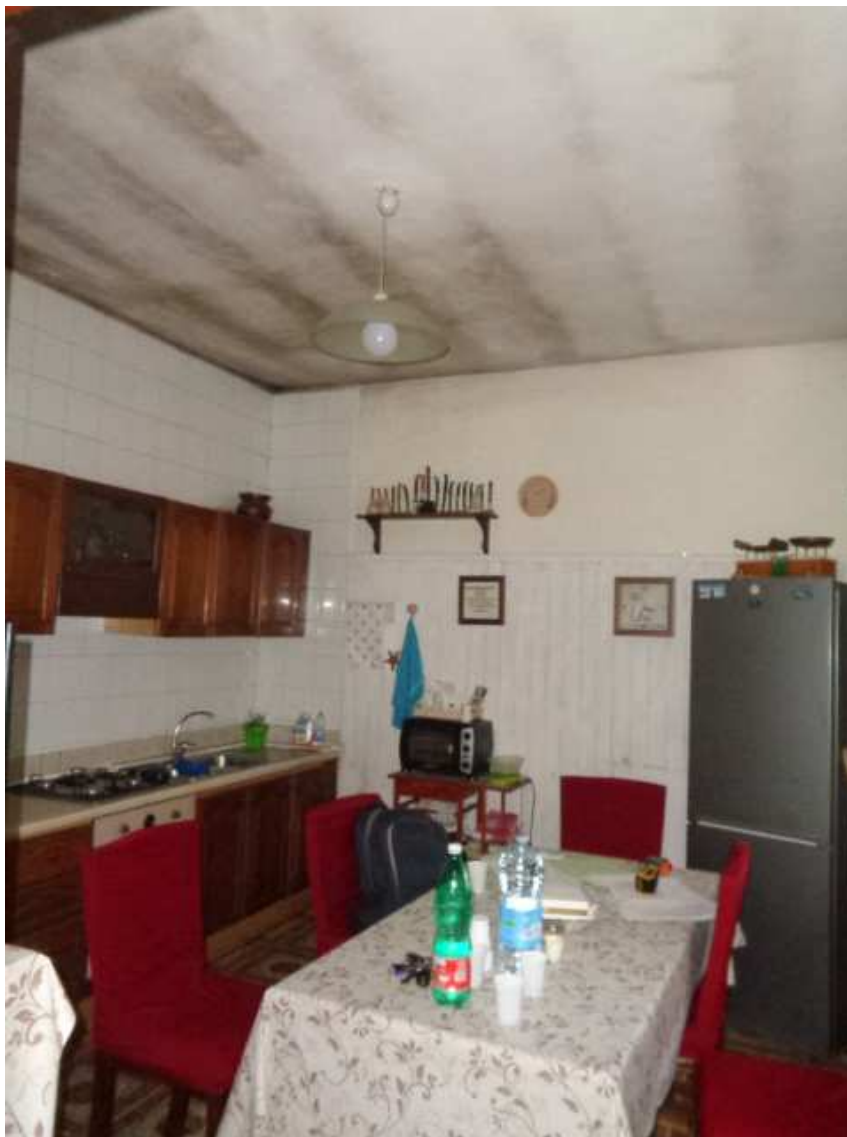
- Foto n. 32:**
- IMMOBILE N° 5.
 - Cucina (vista dalla porta d'ingresso).
 - Si noti la condizione del soffitto.
