TAVOLA PUNTI DI VISTA FOTOGRAFICI - PIANTA - STATO ATTUALE

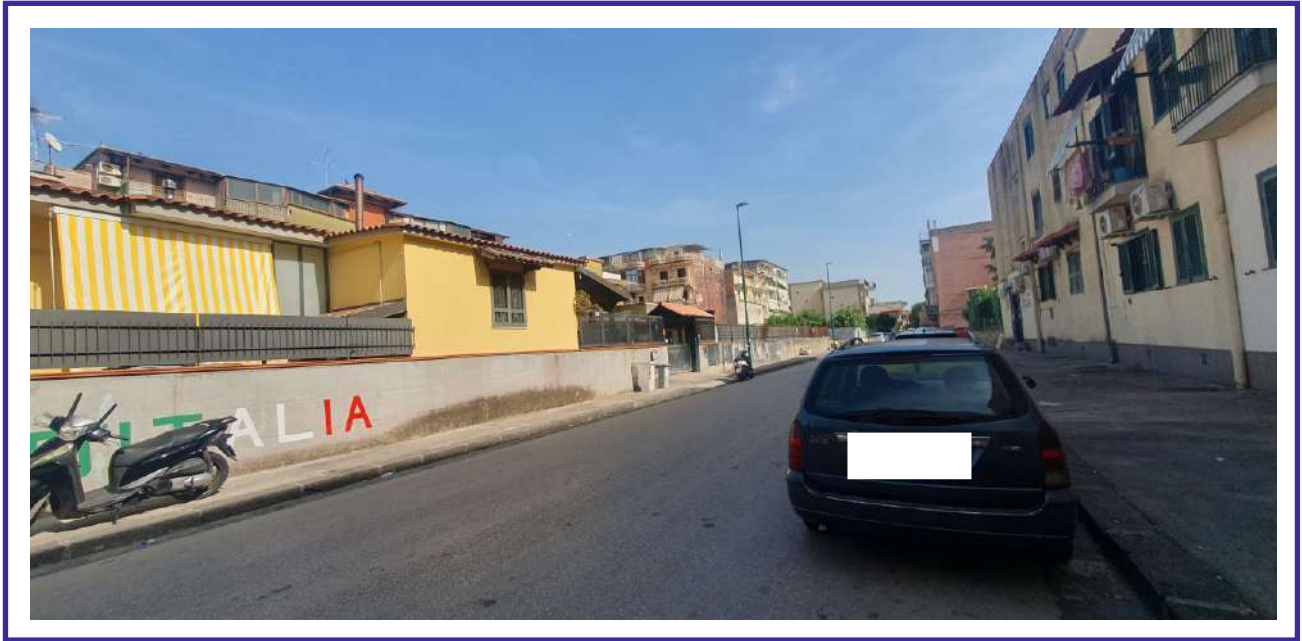
Foto n° 1, 2 -L'immobile è ubicato in via dirigibile Italia 1

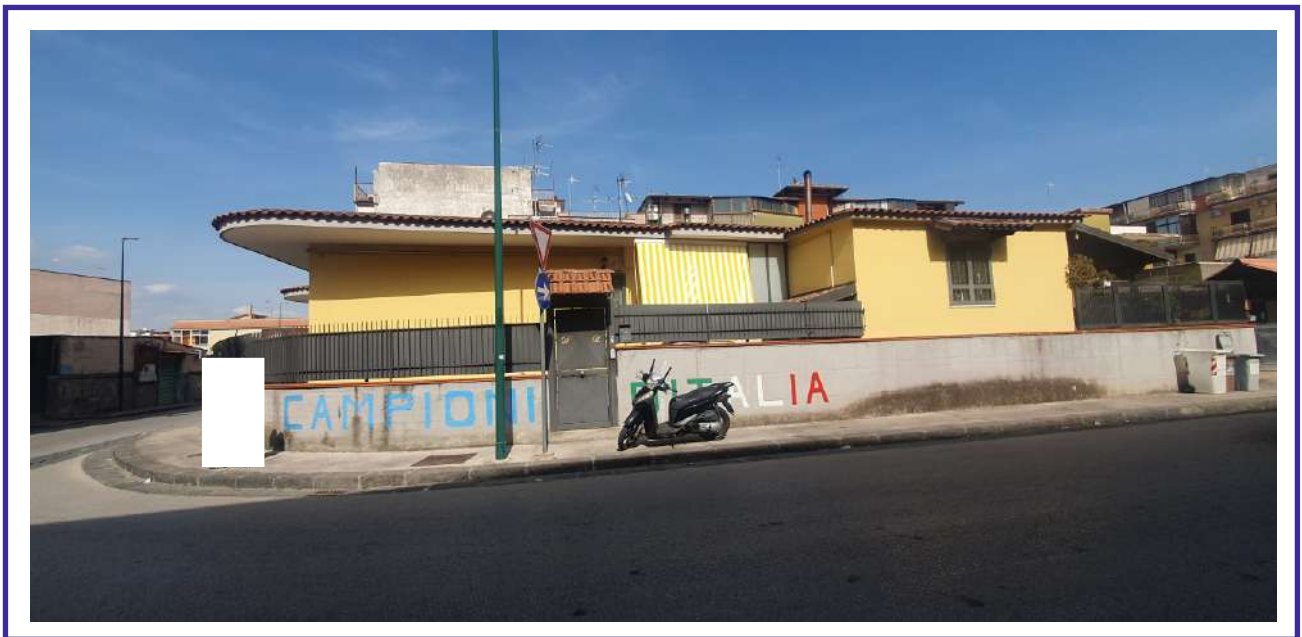
Foto n° 2- Questo portone ha civico 2 e fa parte dello stesso immobile che è stato frazionato

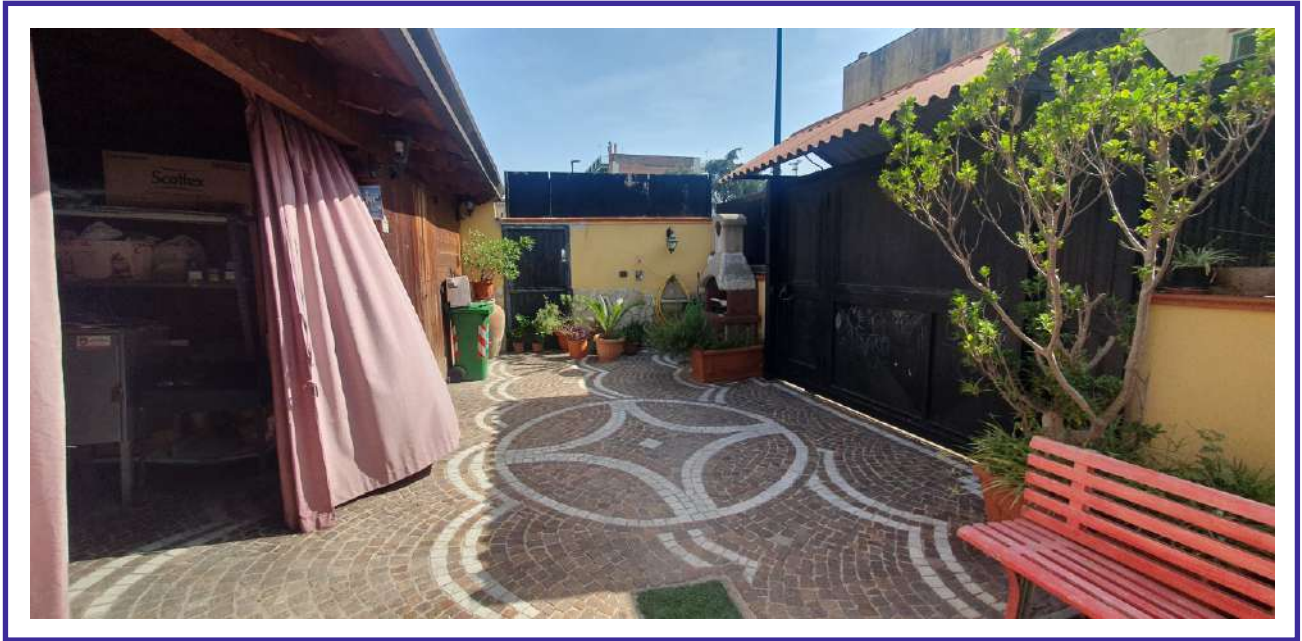
Foto n° 3, 4 - Cortile ubicato all'ingresso dell'abitazione, con accesso carrabile e pedonale. Corrisponde al civico 1.

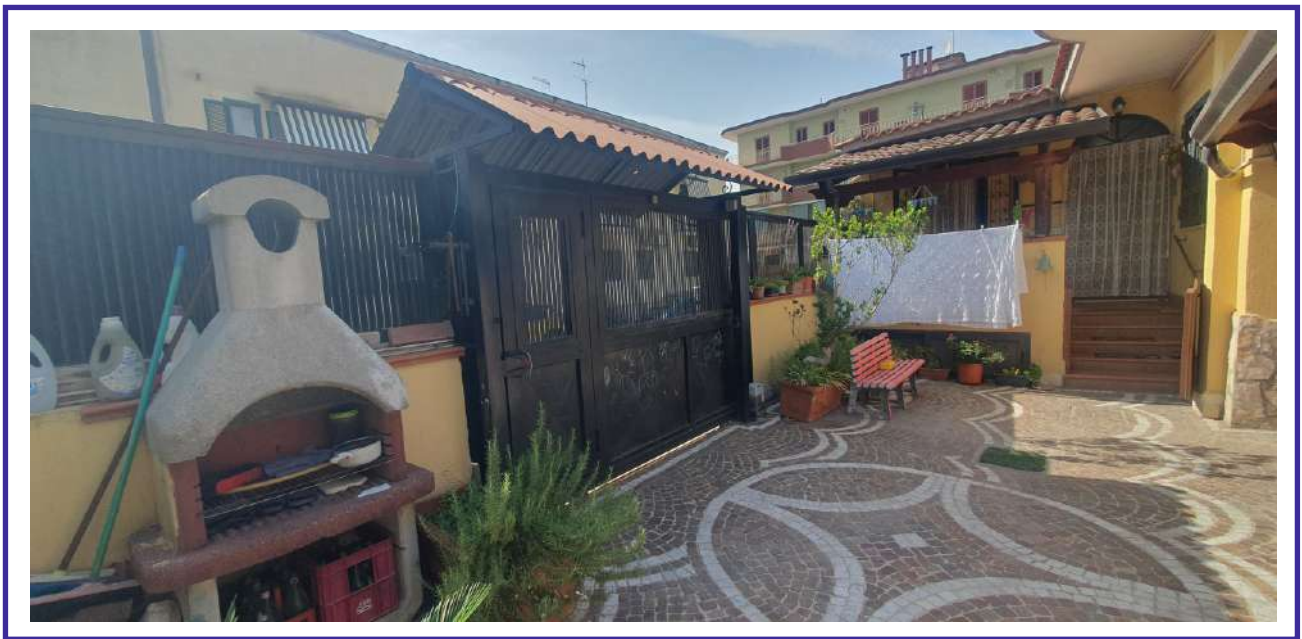
Foto n° 4- Alcuni gradini conducono all'ingresso dell'abitazione

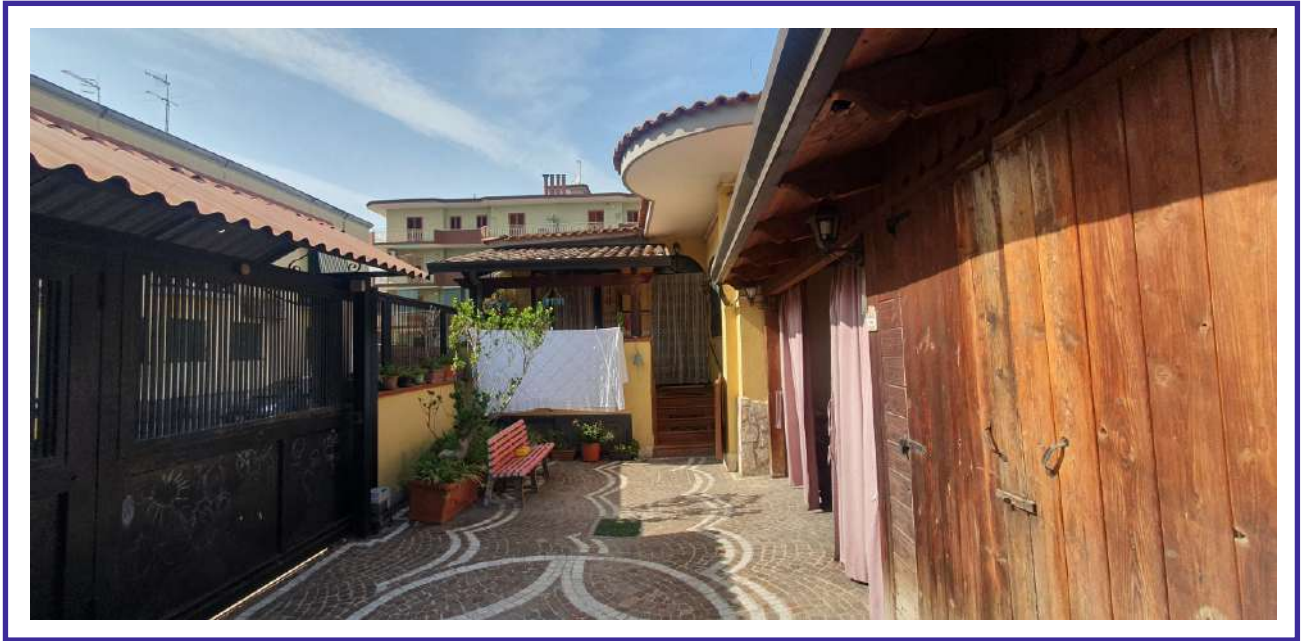
Foto n° 5-Sulla destra sono visibili una tettoia chiusa su tre lati ed un'altro ambiente chiuso su 4 lati con una porta in legno

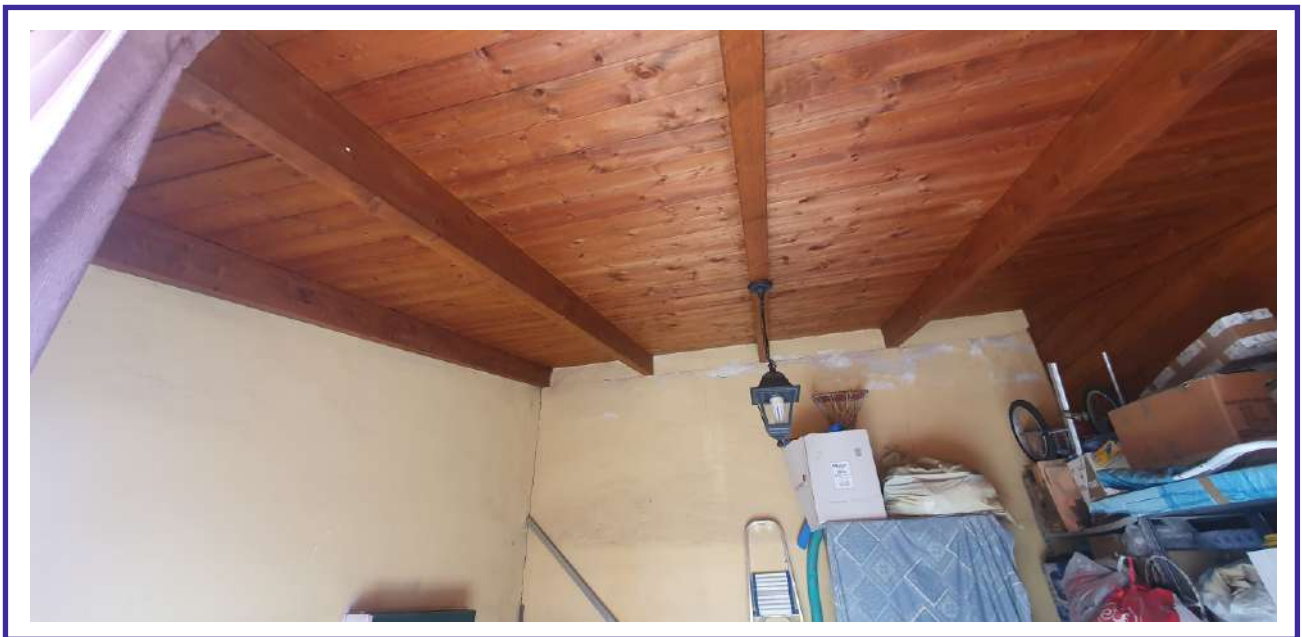
Foto n° 6 - Tettoia in legno a quota piano di calpestio chiusa su tre lati

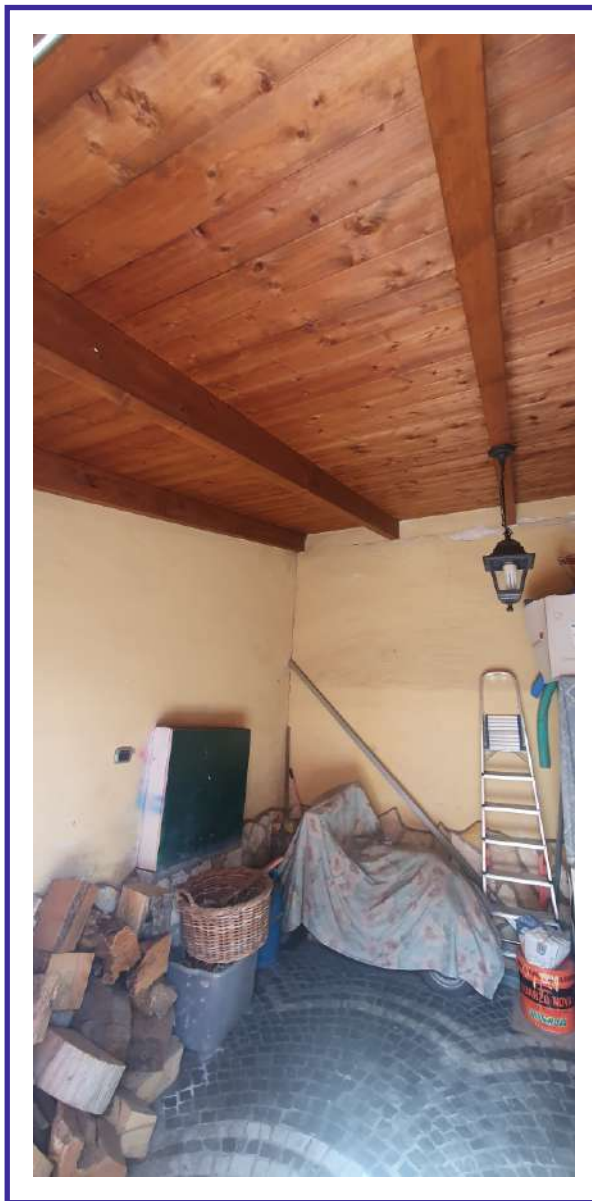
Foto n° 7,8-Tettoia chiusa su tre lati

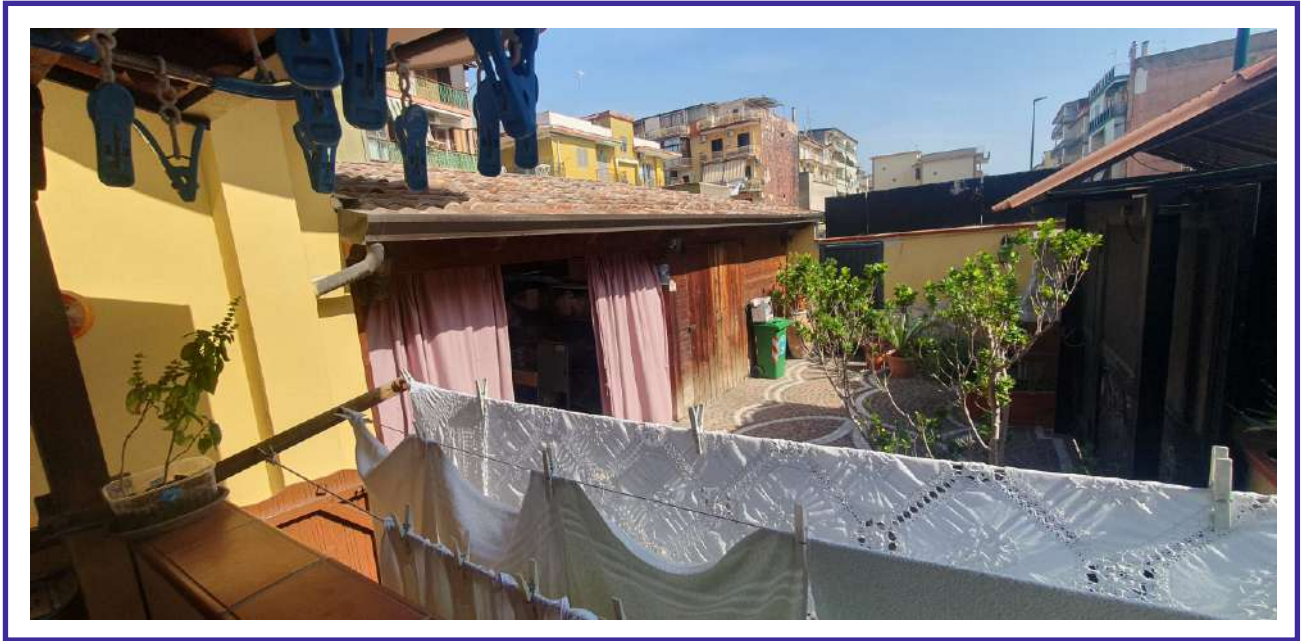
Foto n° 9,10-Superando un dislivello di circa 90 cm si arriva ad un terrazzino coperto da cui si accede all'appartamento

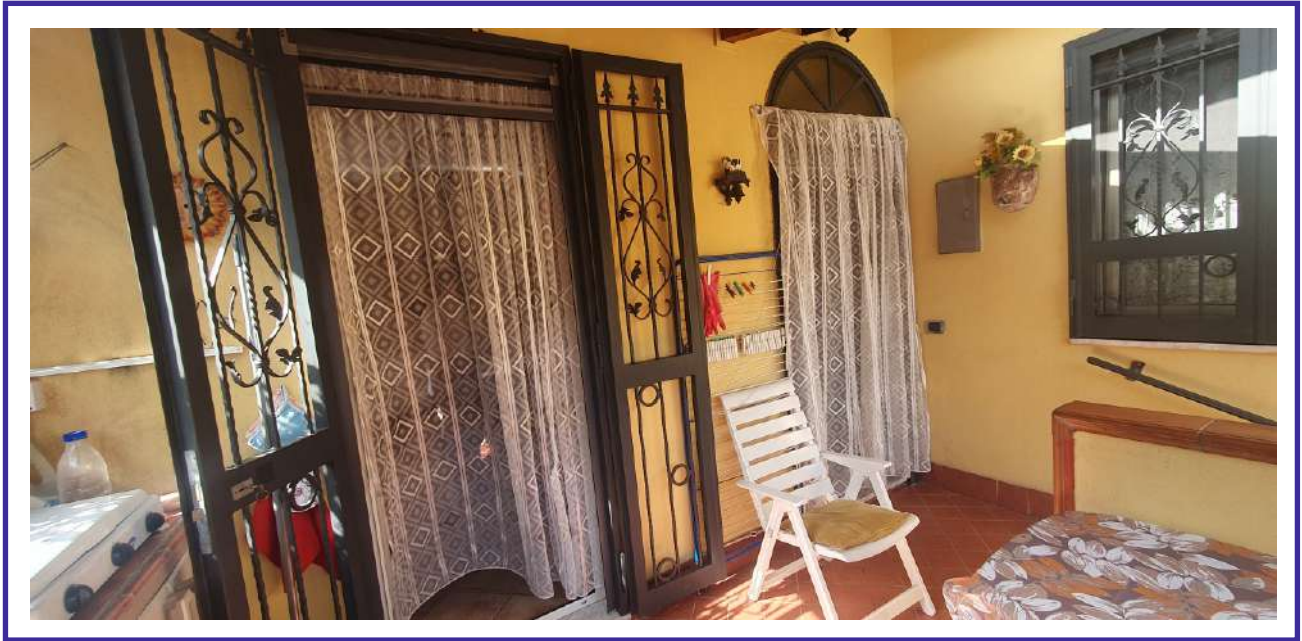
Foto n° 11-Ingresso all'unità immobiliare con accesso dal civico 1.

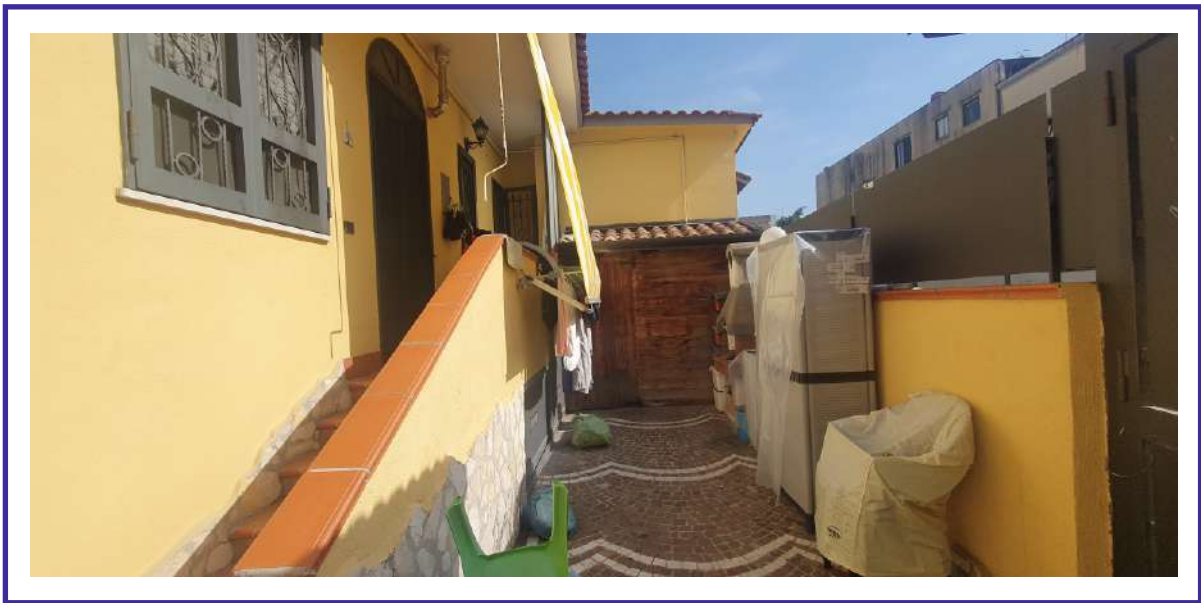
Foto n° 21,22-Ingresso alla seconda unità immobiliare ricavata dal frazionamento abusivo con ingresso dal civico n°2

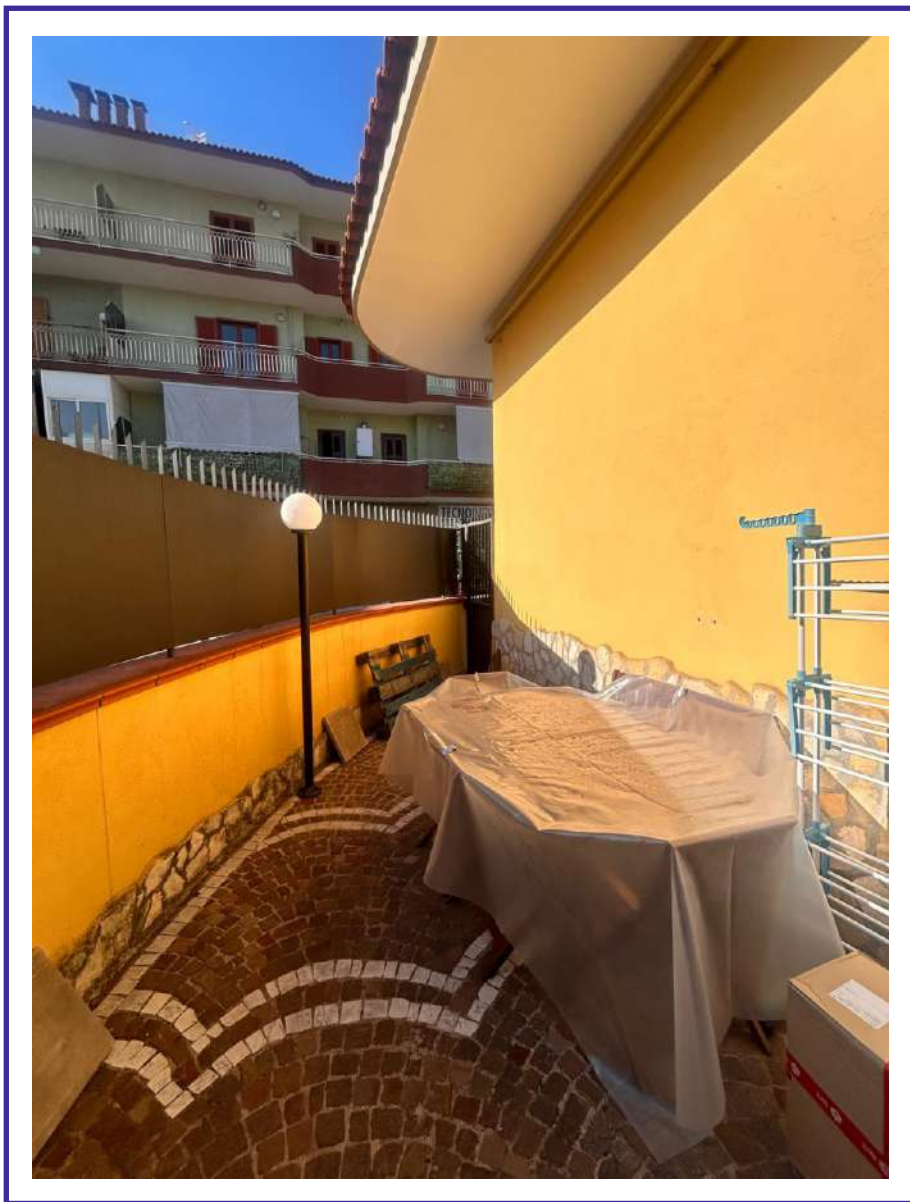
Foto n° 23, 24-Area esterna di pertinenza dell'unità immobiliare con accesso dal civico 2
