DOCUMENTAZIONE FOTOGRAFICA

il CTU Arch. Ottavio MINELLA

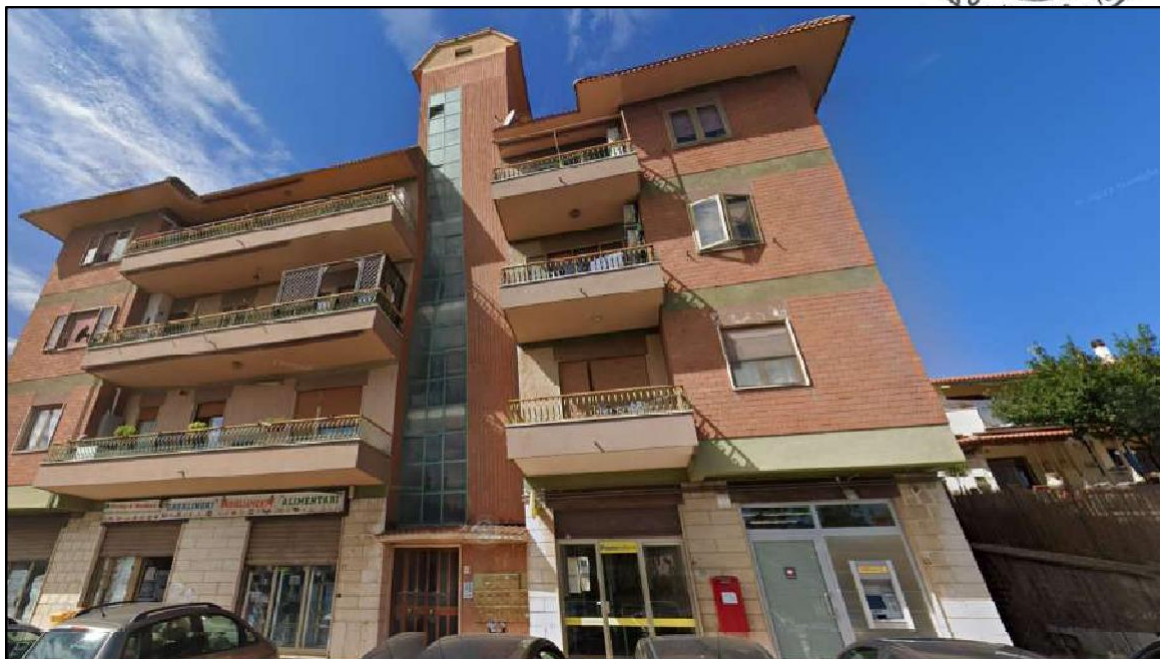
foto 1 - vista dell'edificio in cui è ricompresa l'u.i.u. oggetto di Esecuzione.

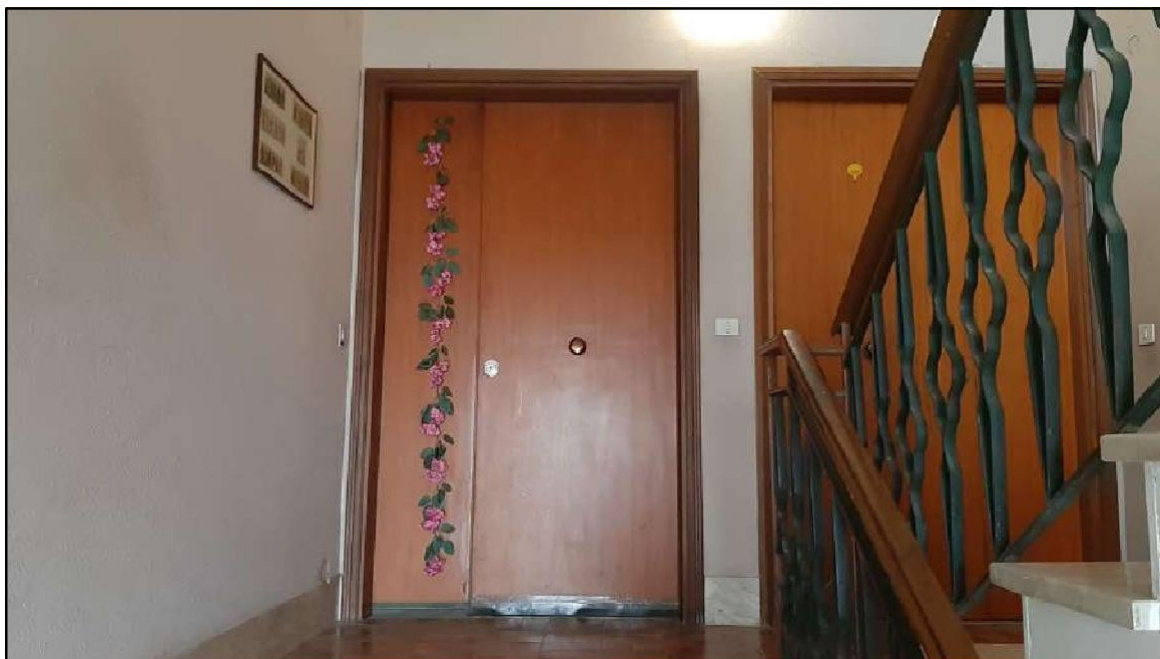
foto 2 - vista della porta di ingresso all'appartamento.

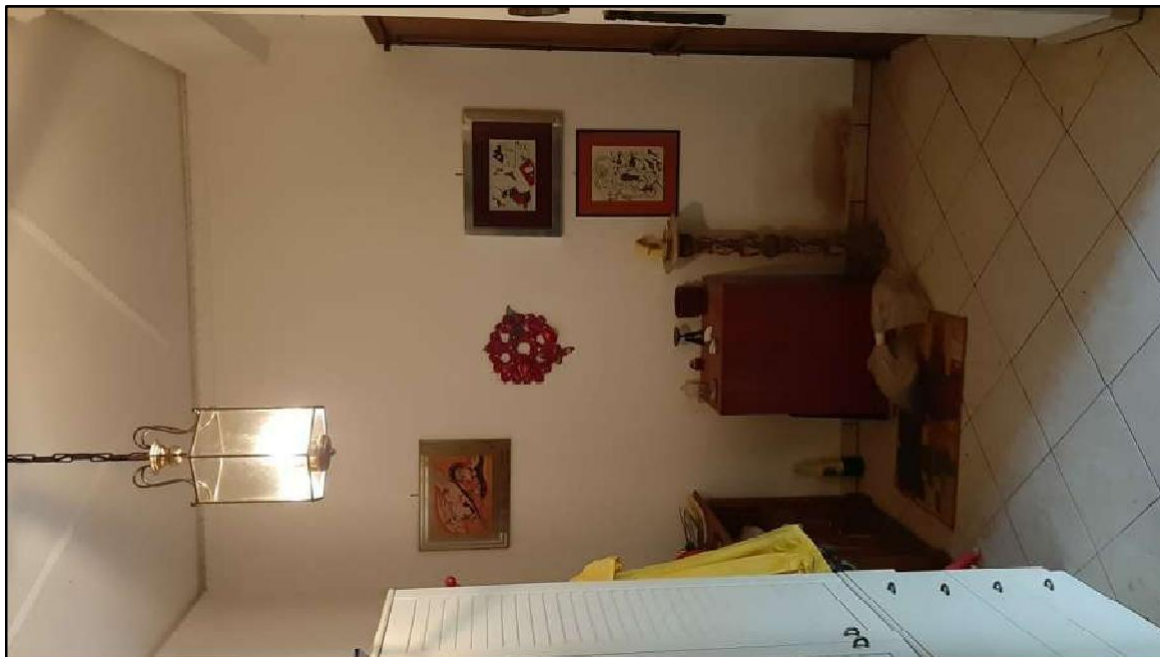
foto 3 - vista dell'ingresso.

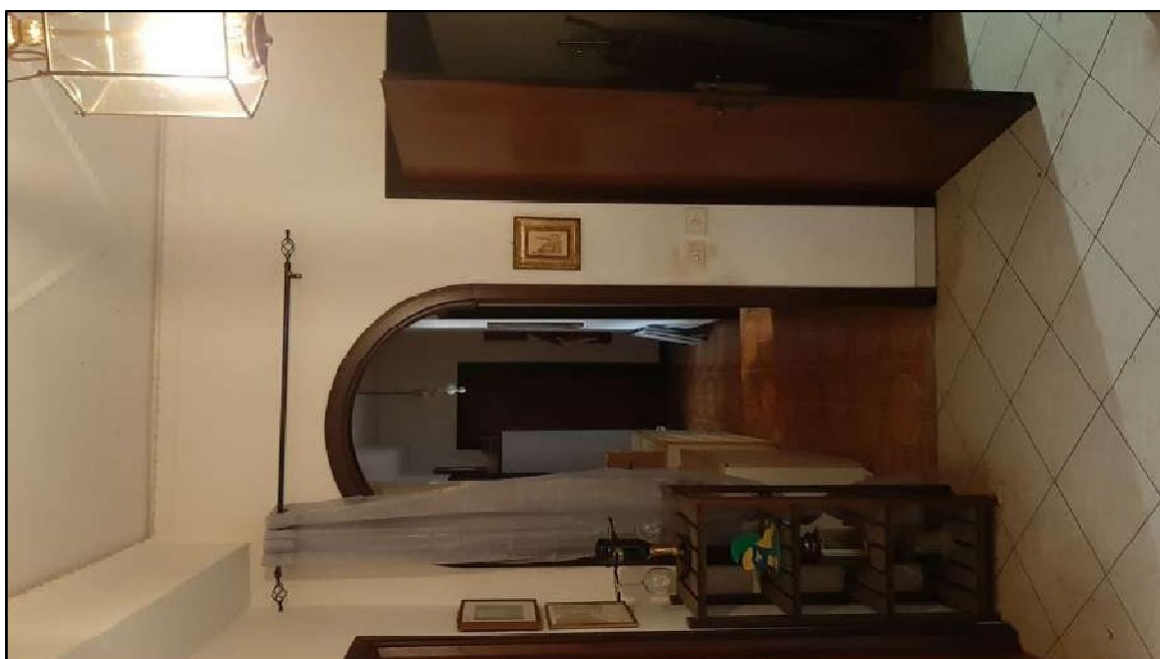
foto 4 - come sopra da altra angolazione.

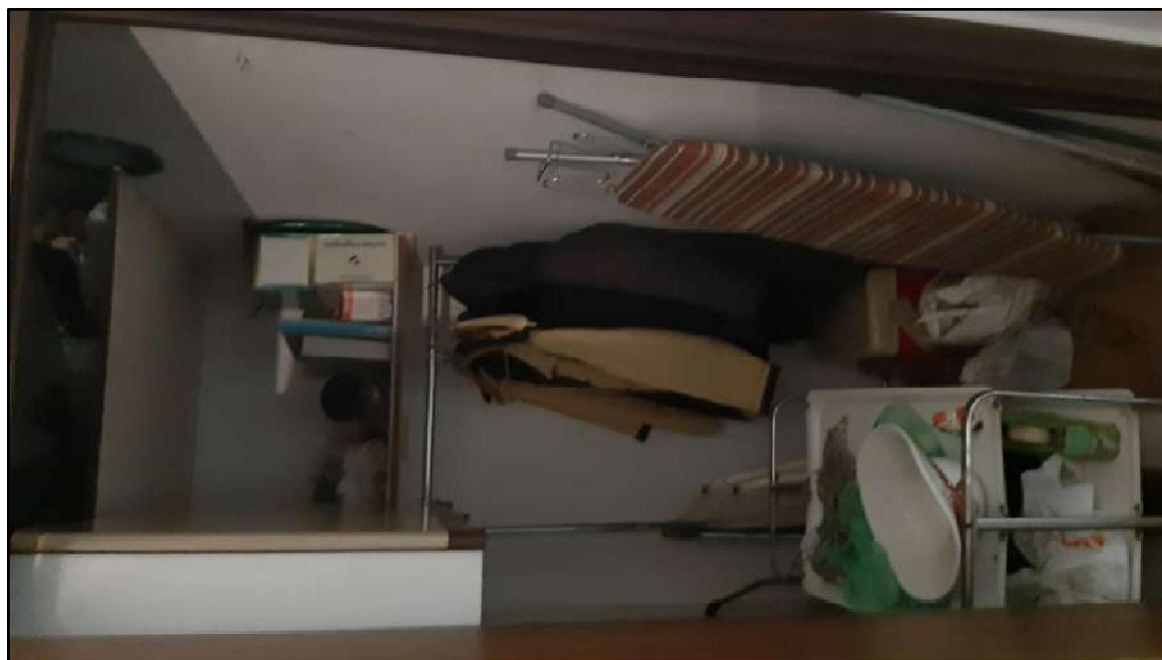
foto 5 - vista del ripostiglio.

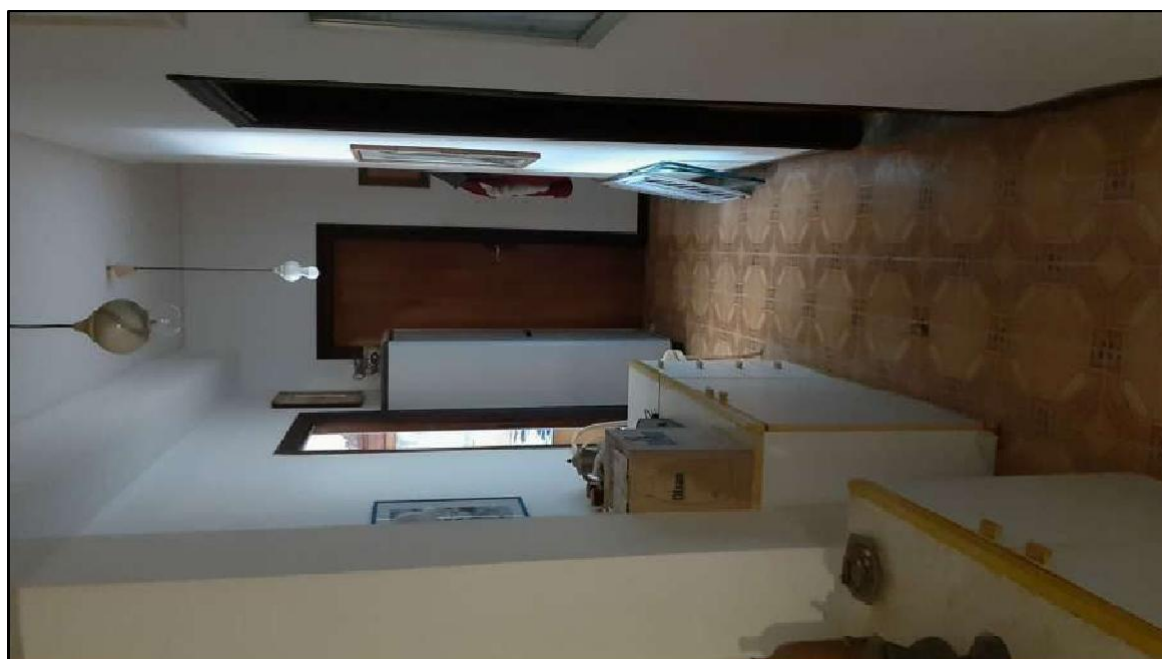
foto 6 - vista del corridoio.

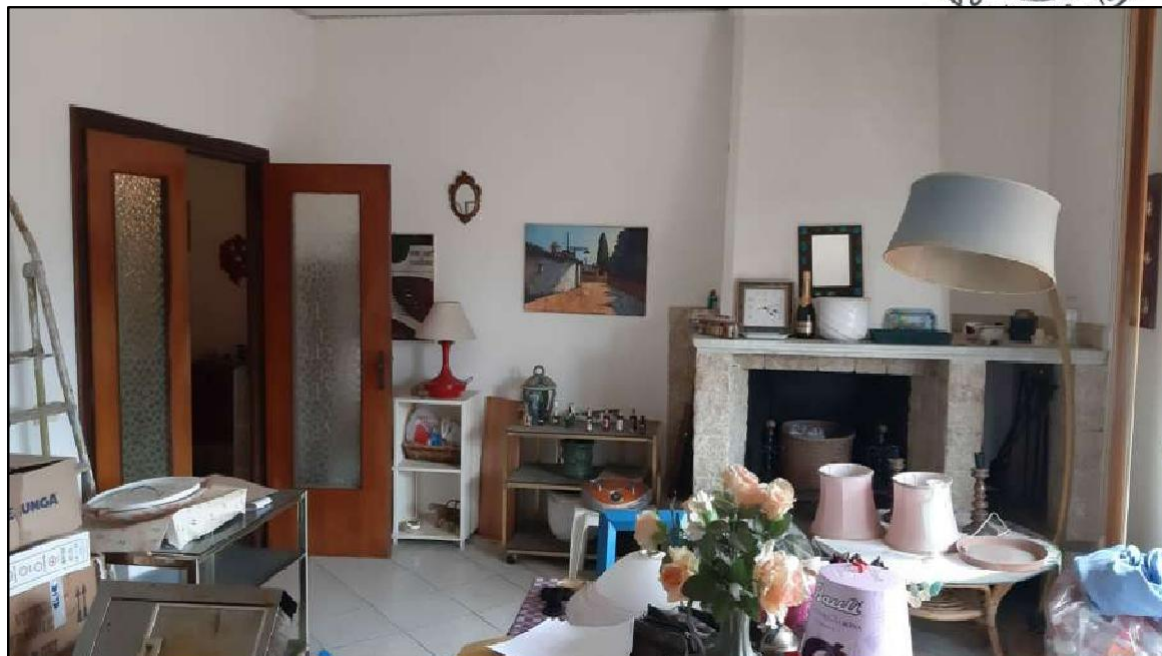
foto 7 - vista del soggiorno n. 1.

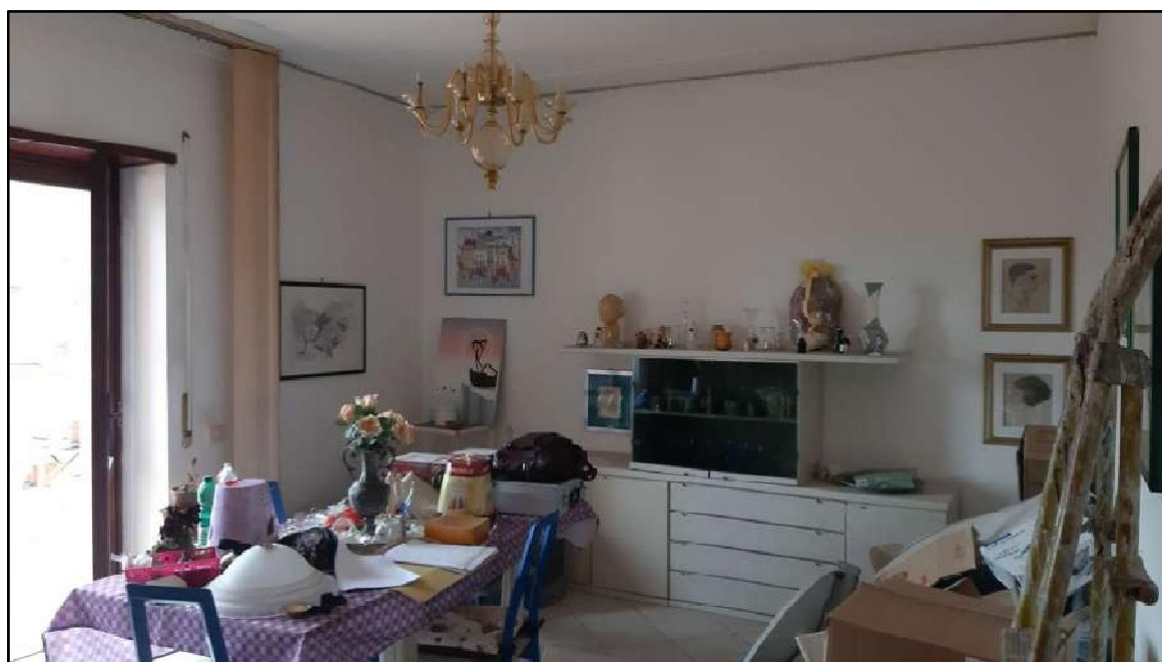
foto 8 - come sopra da altra angolazione.

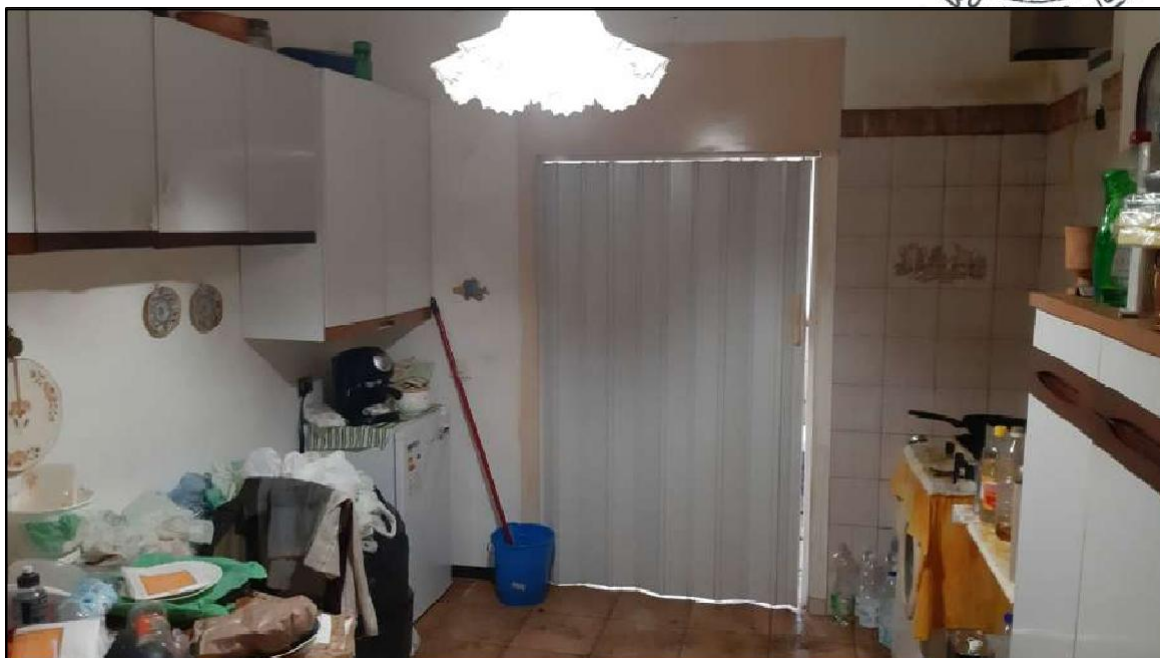
foto 9 - vista della cucina.

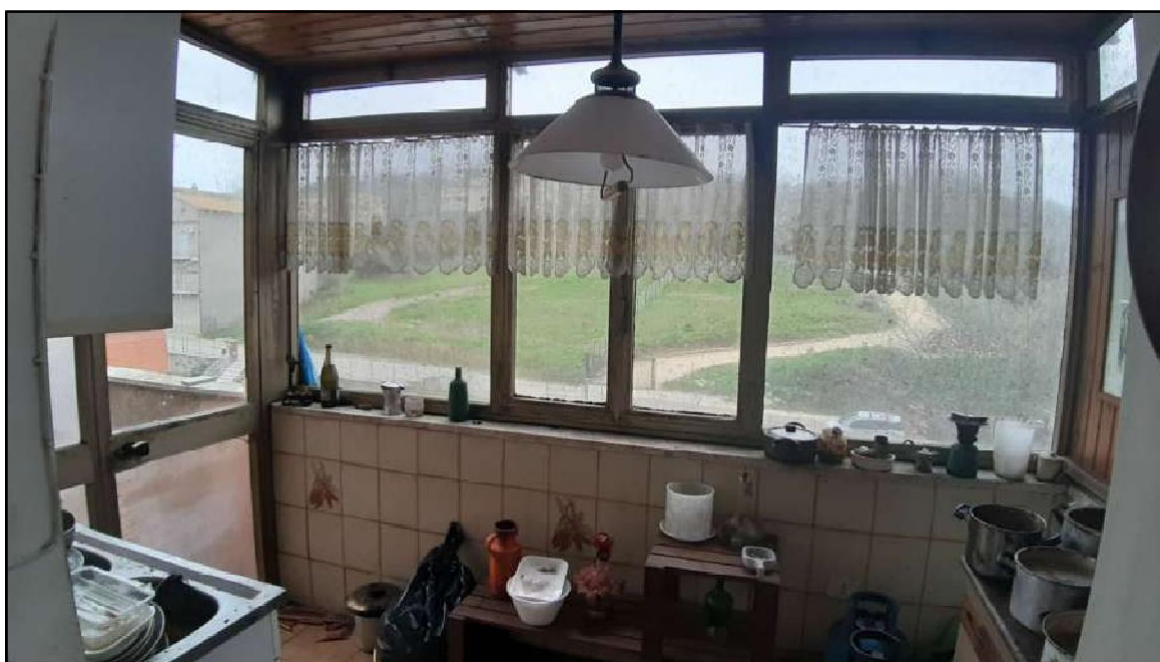
foto 10 - vista della veranda.

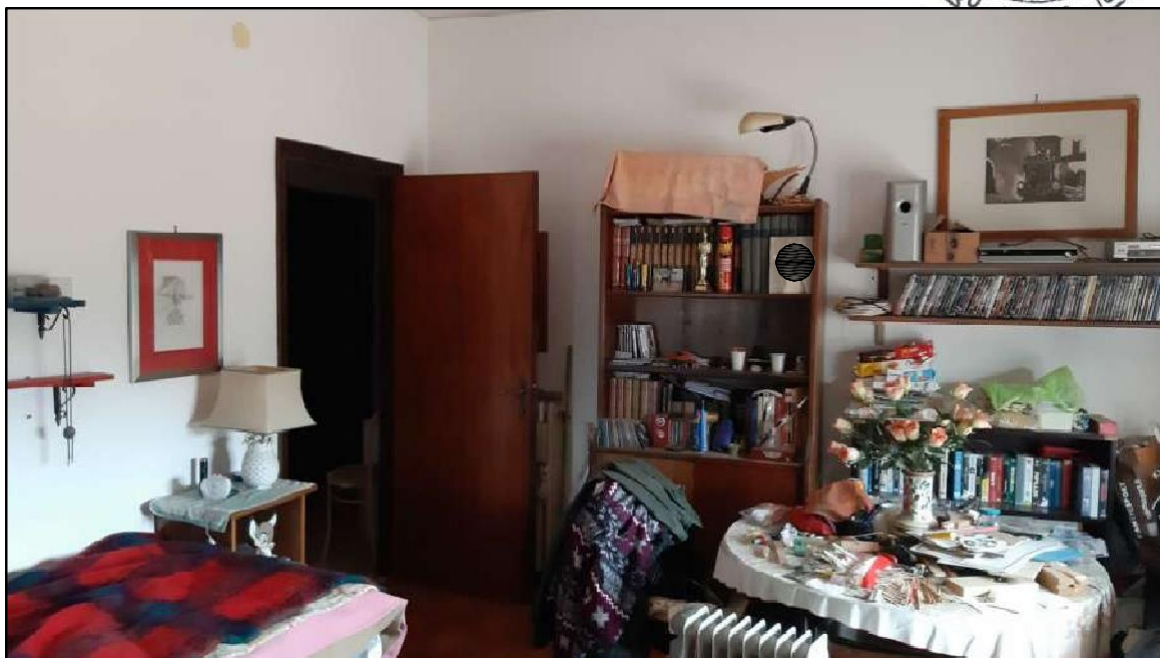
foto 11 - vista del soggiorno n. 2.

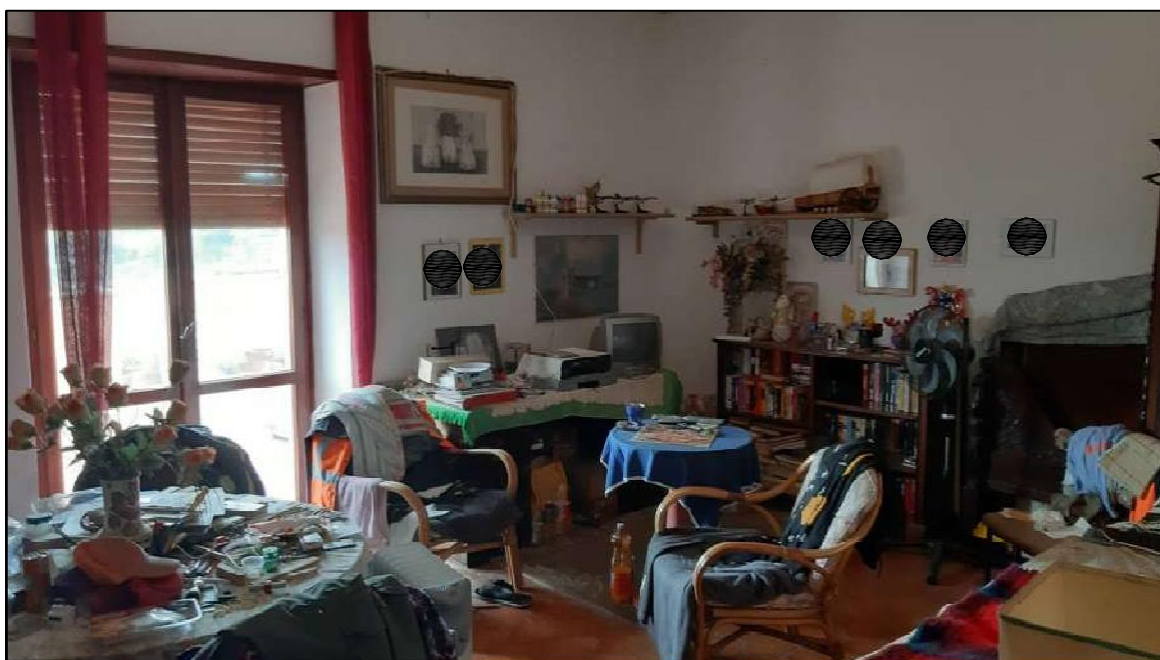
foto 12 - come sopra da altra angolazione.

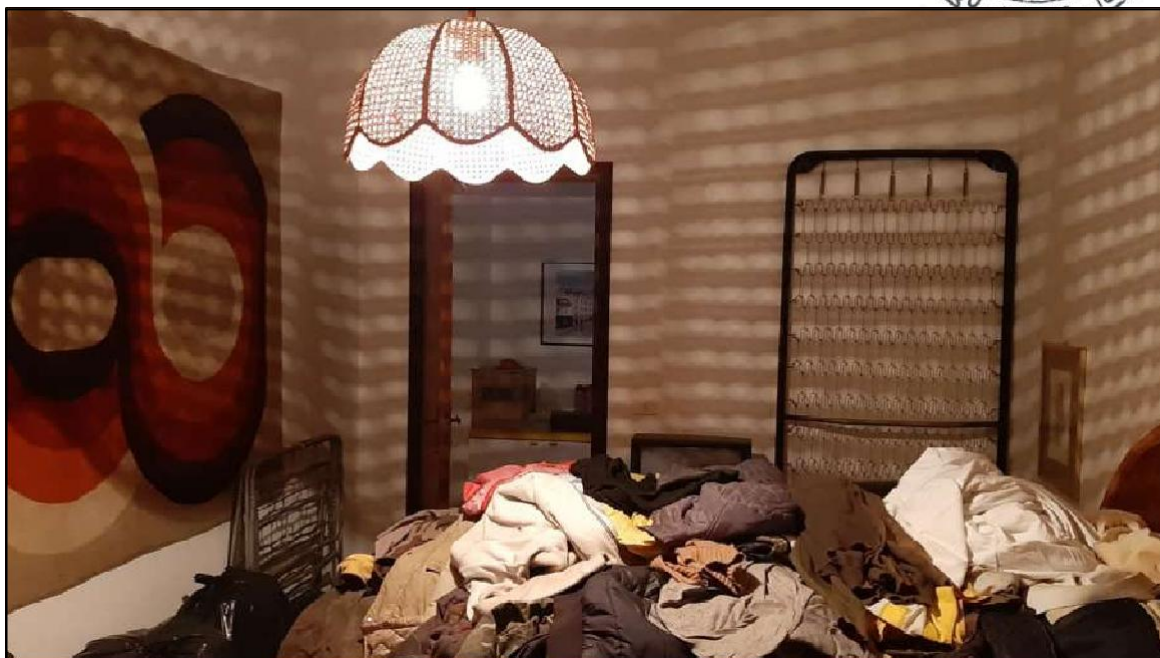
foto 13 - vista della camera da letto n. 1.

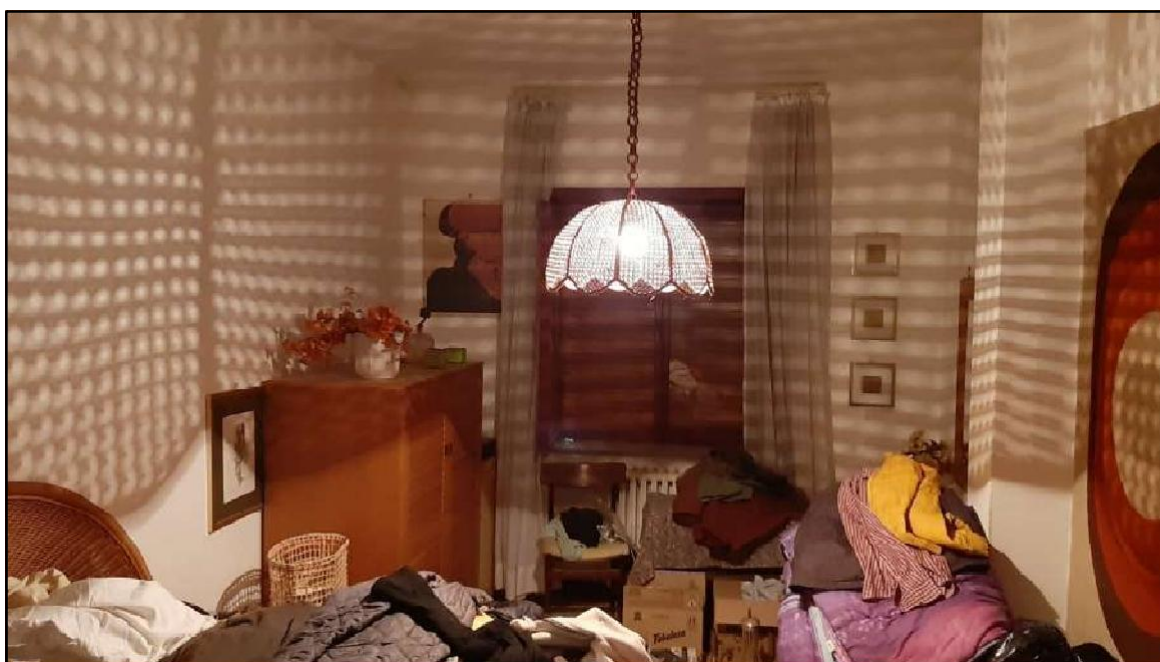
foto 14 - come sopra da altra angolazione.

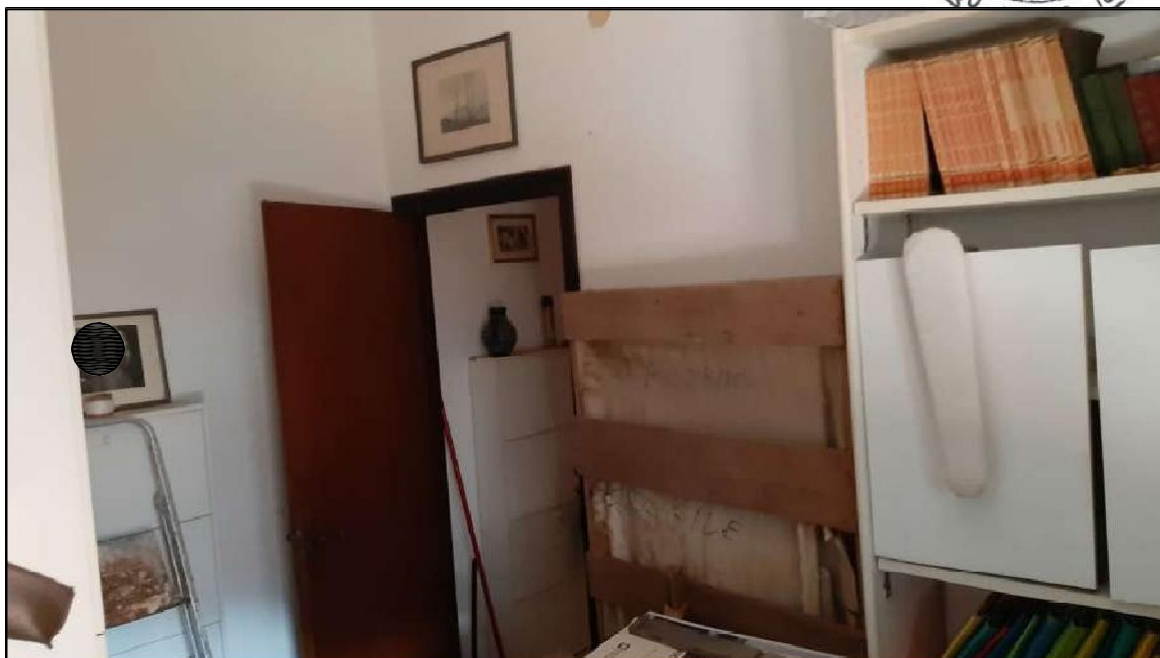
foto 15 - vista della camera n. 2.

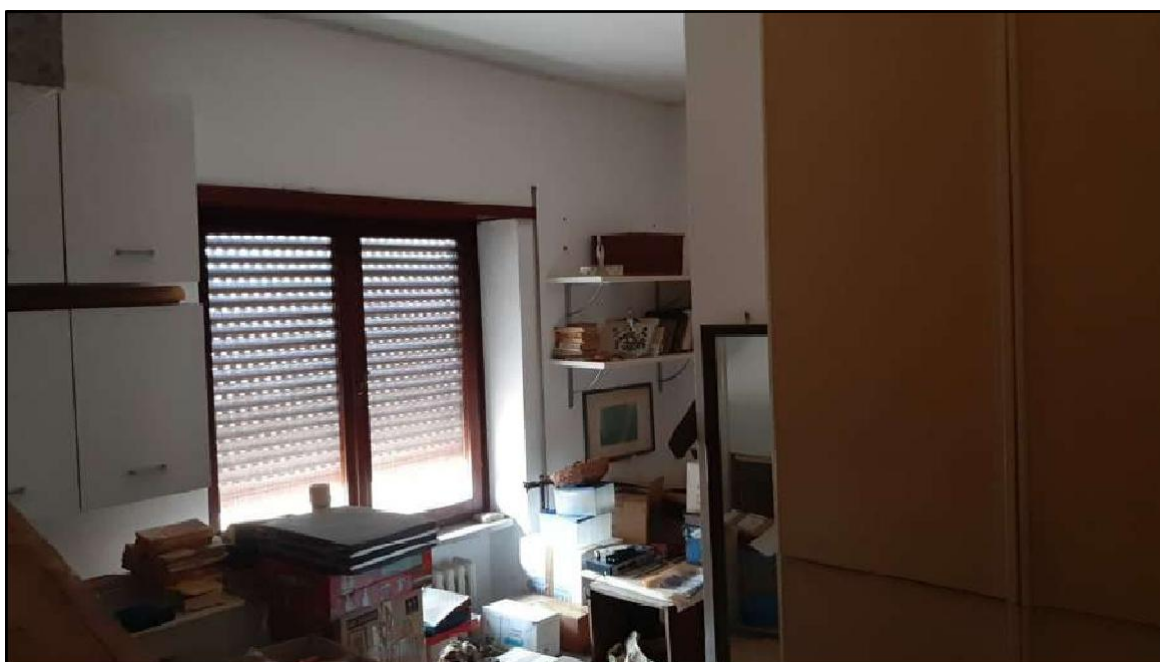
foto 16 - come sopra da altra angolazione.

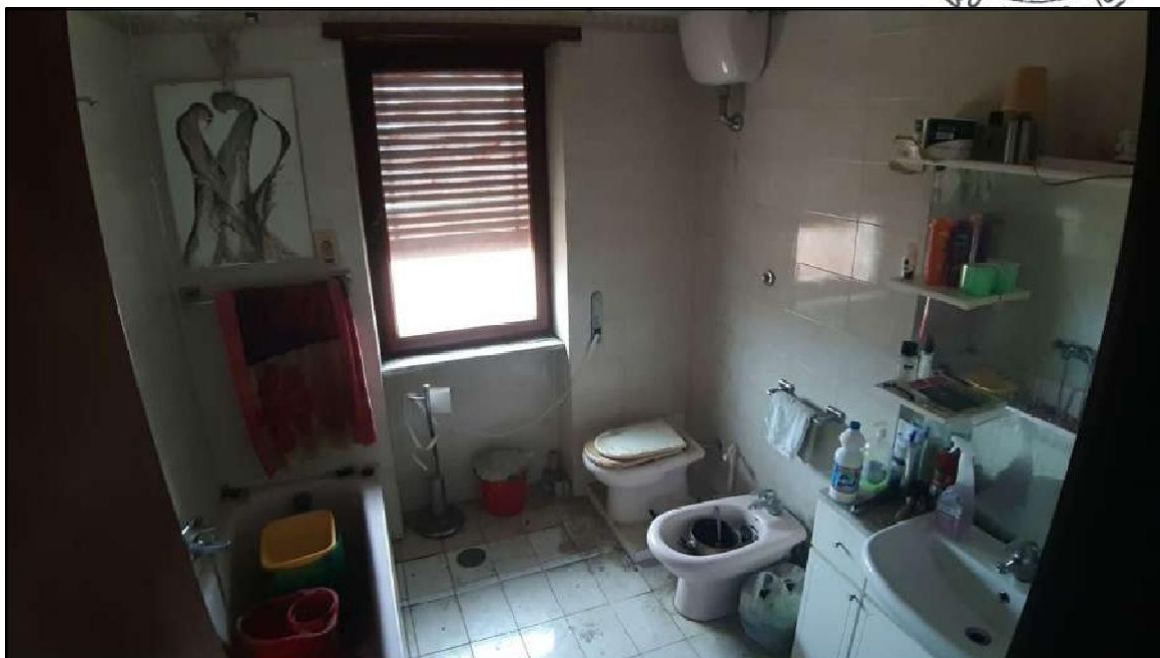
foto 17 - vista del bagno.

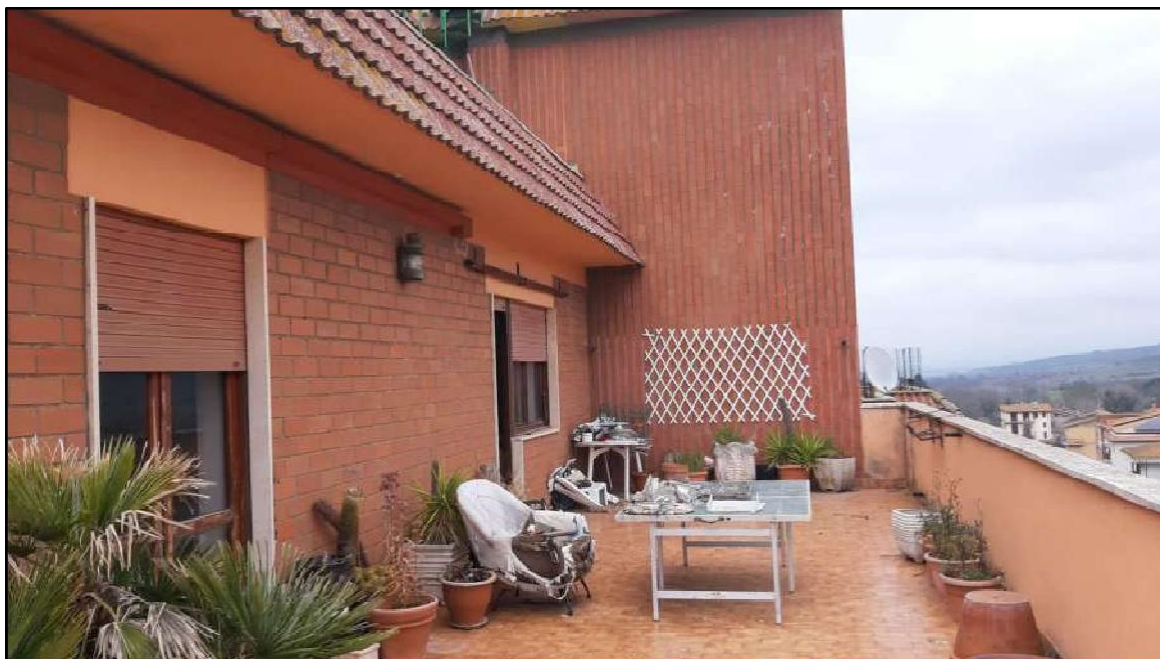
foto 18 - vista del terrazzo esterno.

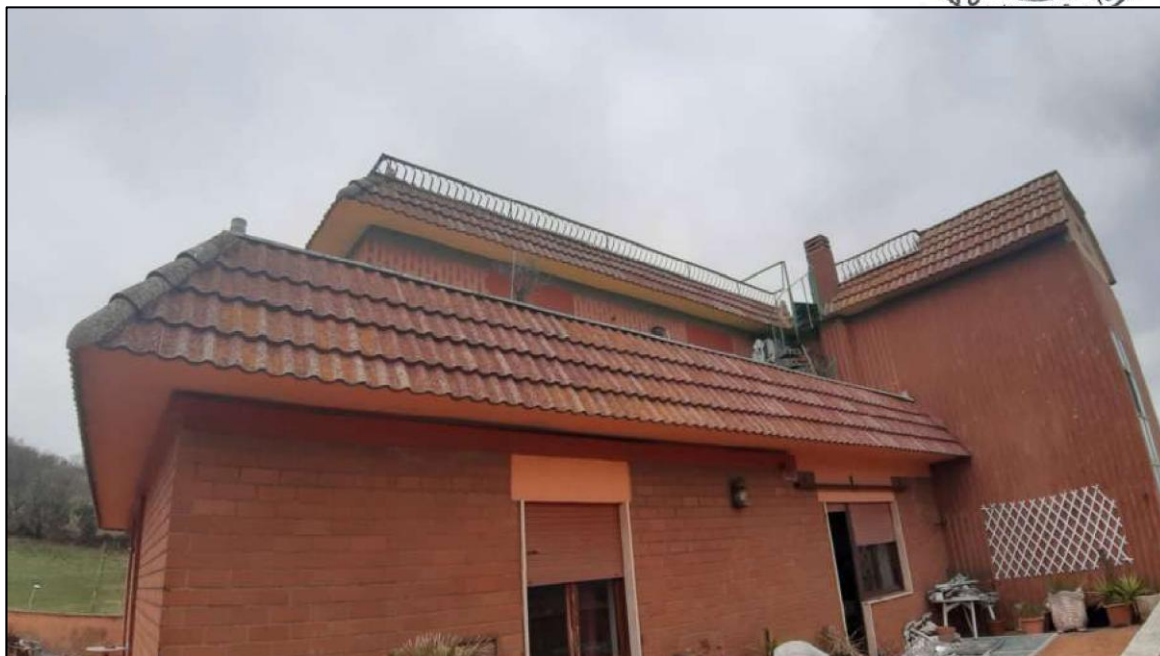
foto 19 - vista dell'abitazione dal terrazzo esterno.

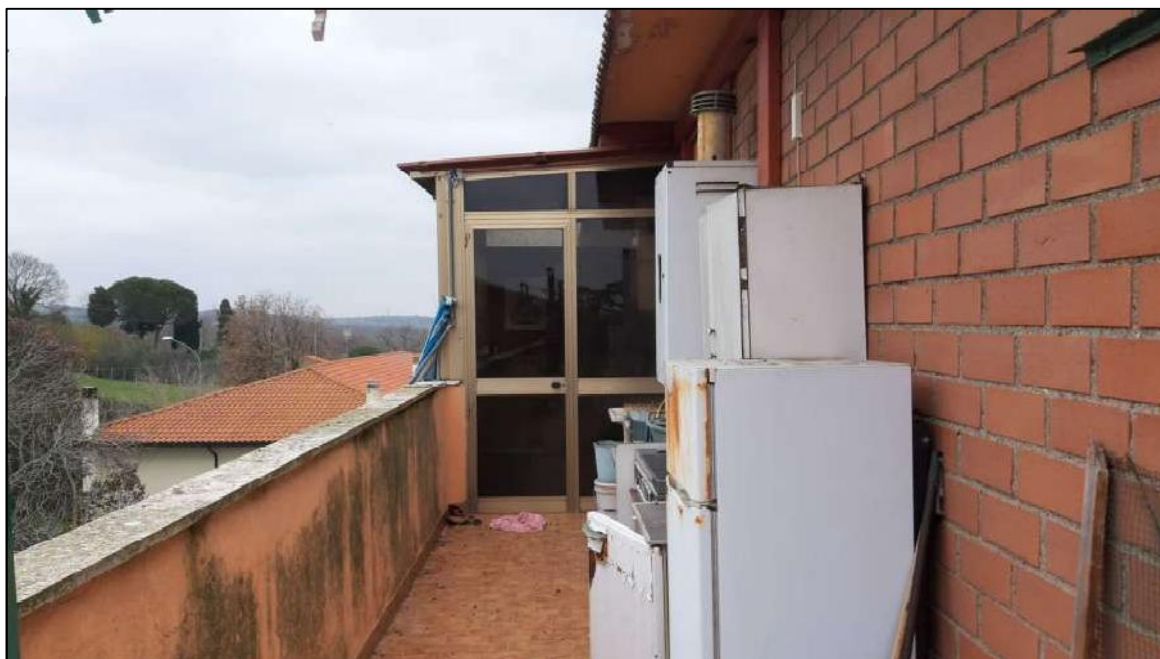
foto 20 - vista della veranda dall'esterno.

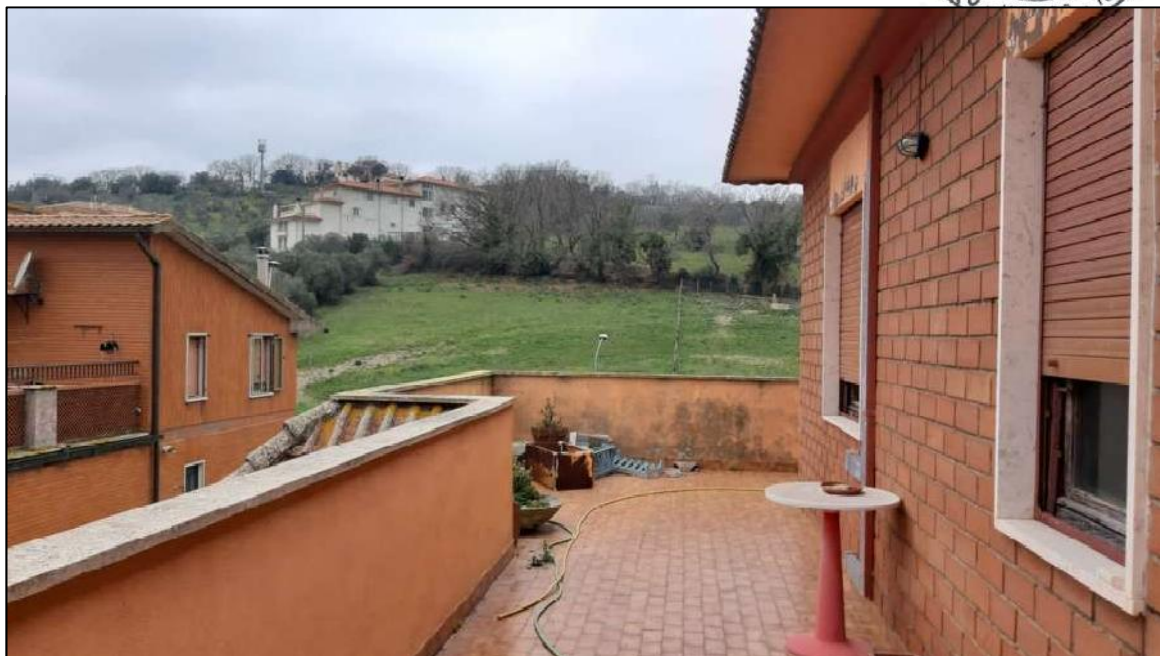
foto 21 - altra vista del terrazzo.

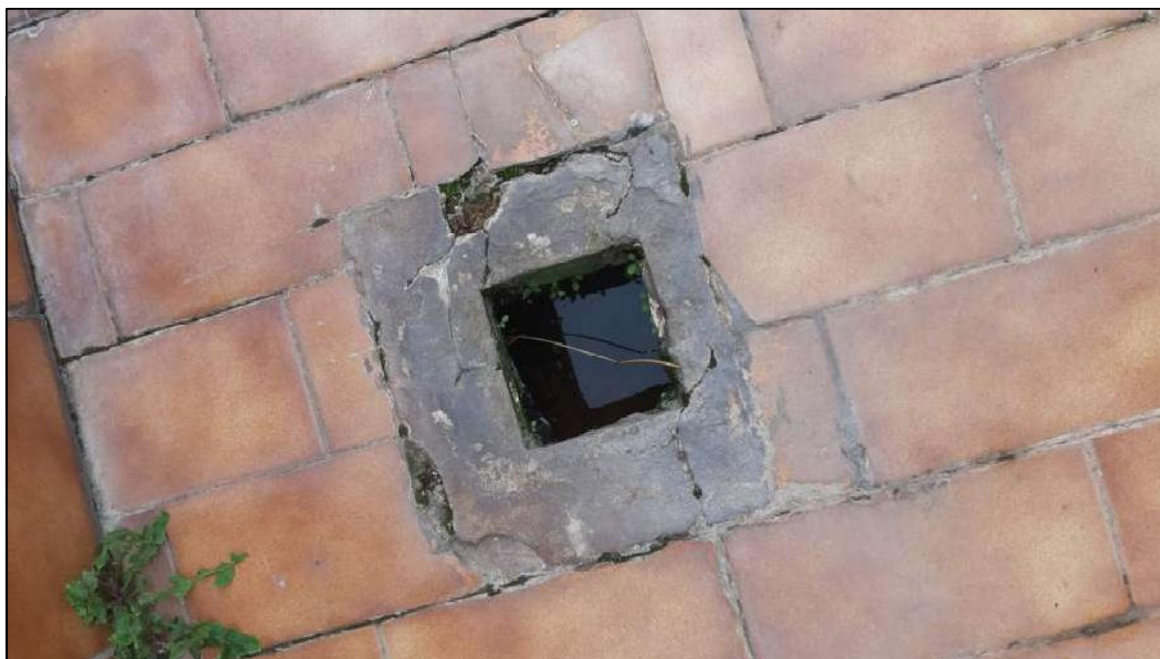
foto 22 - vista della pavimentazione e del pozzetto di raccolta delle acque piovane.

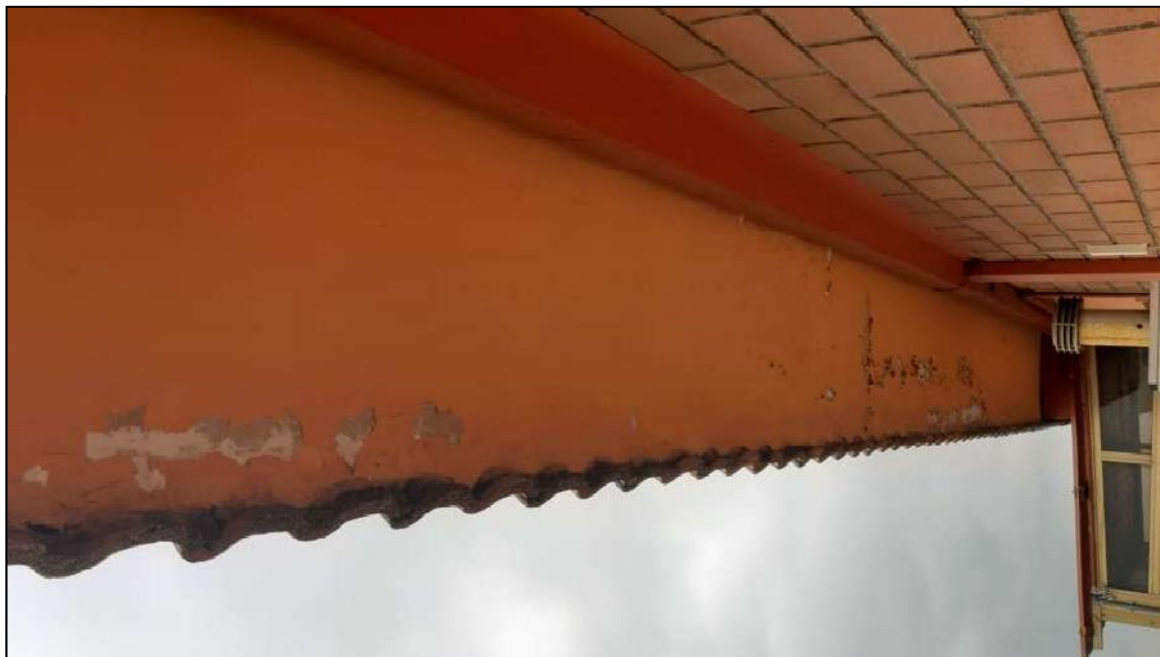
foto 23 - vista delle infiltrazioni dalla copertina esterna.

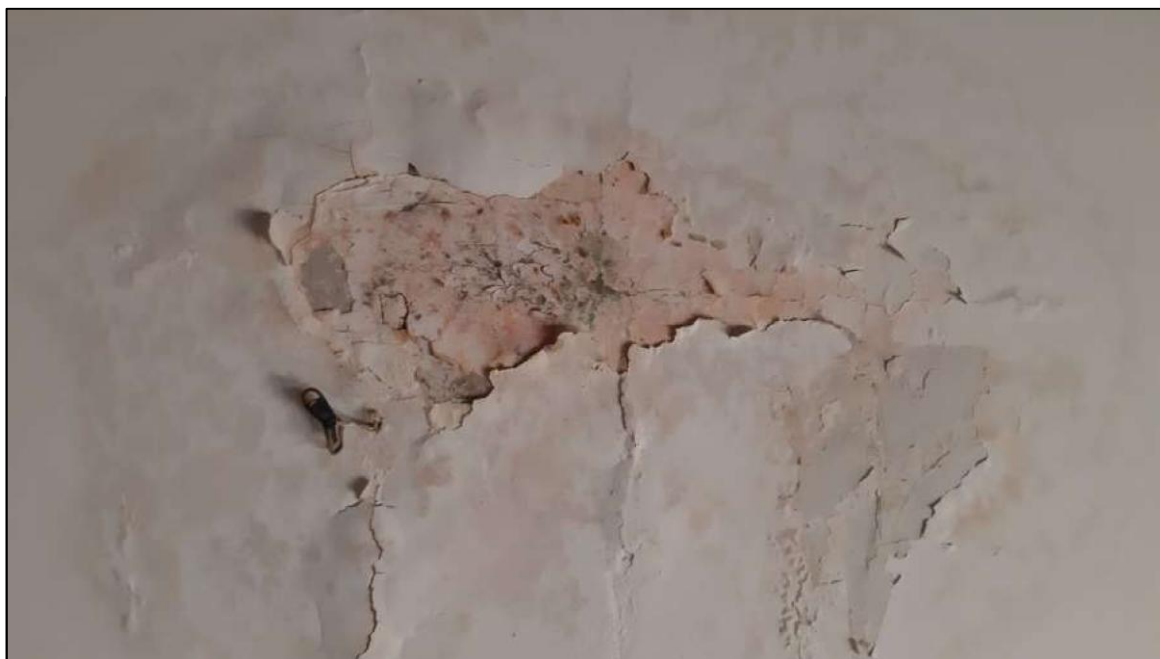
foto 24 - vista dell'infiltrazione sul soffitto del soggiorno n. 2.
