TRIBUNALE ORDINARIO - PARMA

41/2025

CONSULENZA ESTIMATIVA GIUDIZIARIA

del 10/09/2025

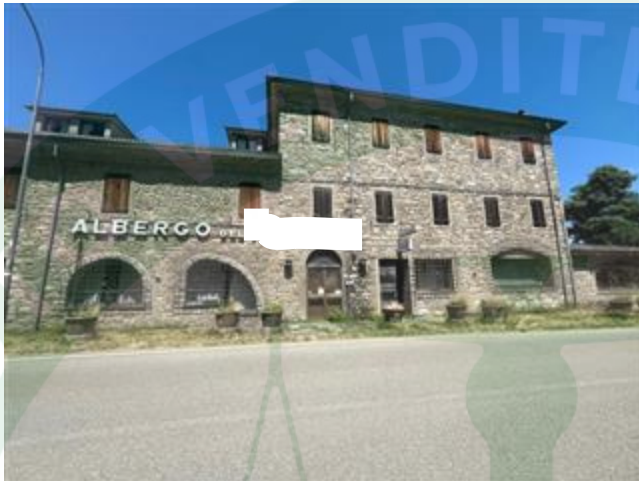
Foto - Vista fronte strada

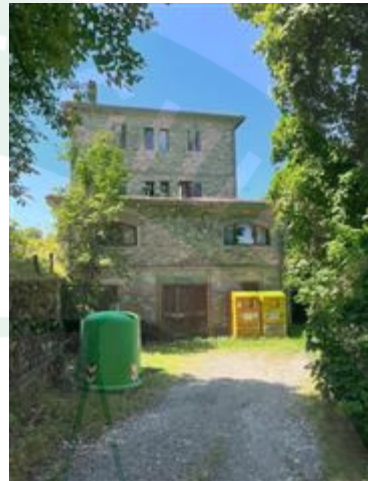
Foto - Prospetto nord

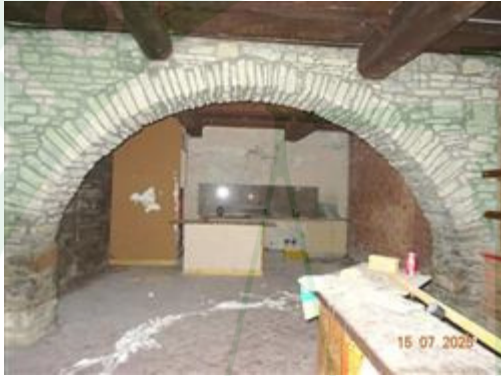
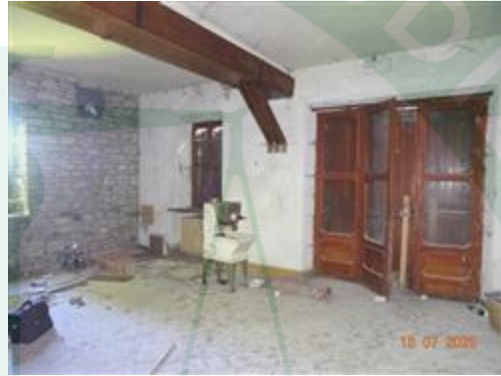
- **Piano seminterrato;** le condizioni di manutenzione dei locali posti a tale piano sono sufficienti; l'immobile è chiuso ed inutilizzato da diverso tempo, sono quindi presenti macchie di umidità su diverse delle pareti, molti dei serramenti esterni sono stati danneggiati (serramenti forzati, vetri rotti, etc..).

Foto - Piano seminterrato

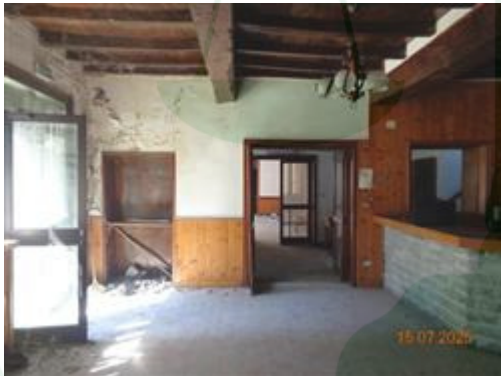
Foto - Piano terra - Ingresso

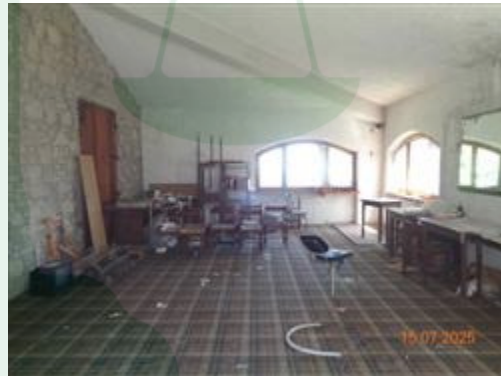
Foto - Piano terra - Veranda

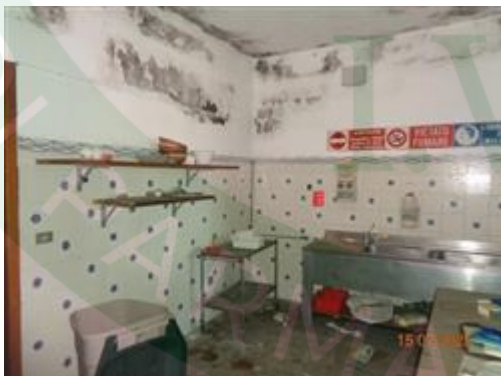
Si fa presente che la copertura del locale cucina è stata realizzata in lastre di fibrocemento che sono apparse molto deteriorate ed in pessime condizioni; è probabile che, stante l'epoca di costruzione del bene, queste siano in fibrocemento contenente amianto. Per tale motivo sarà necessario farne verificare le effettive condizioni da una ditta specializzata, al fine di valutare le necessità della loro rimozione o di eventuali interventi di manutenzione o bonifica.

Foto - Piano terra - Cucina

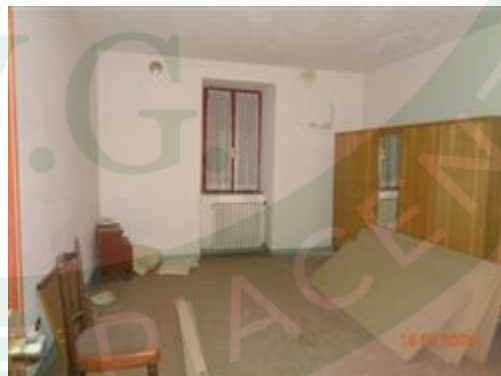
Foto - Camere da letto ospiti

Da quanto sopra esposto appare evidente che il bene necessita di importanti interventi di manutenzione che prevedano il rifacimento nonché l'ammodernamento di tutte le camere da letto, con il rifacimento dei servizi igienici e la sostituzione delle finiture, ma è soprattutto la dotazione impiantistica che necessita di onerosi interventi, la quasi totalità delle camere da letto è infatti priva di impianto di condizionamento e anche l'impianto di riscaldamento non rispecchia gli standard che i clienti oggi giorno desiderano e pretendono di trovare in un albergo.

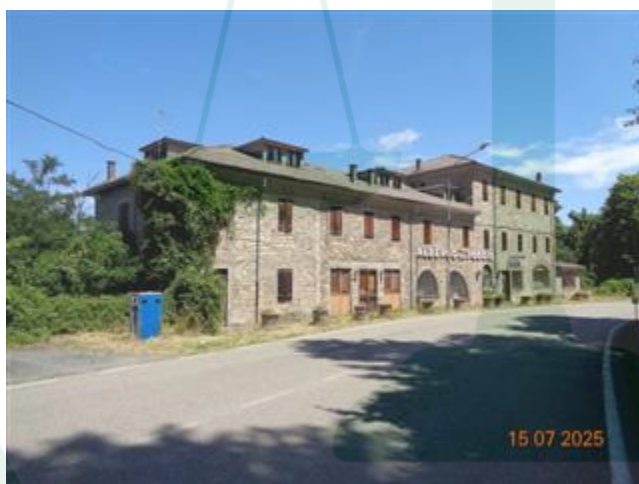
*Foto - Vista fronte strada*

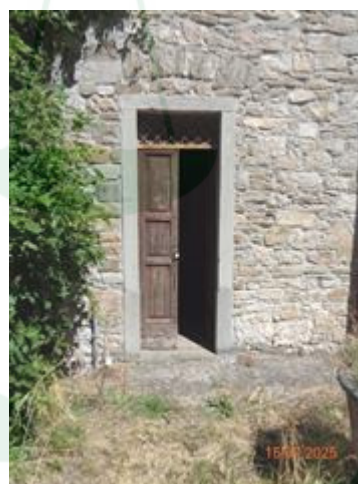
*Foto - Ingresso appartamento*

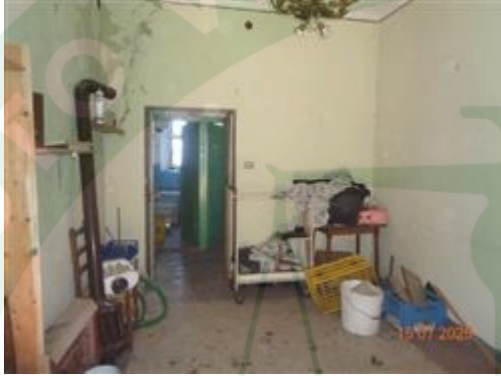
Foto - Camera

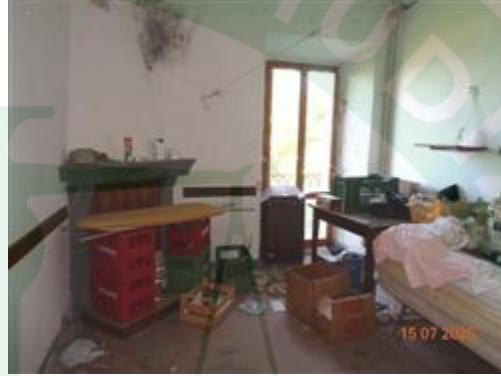
Foto - Soggiorno

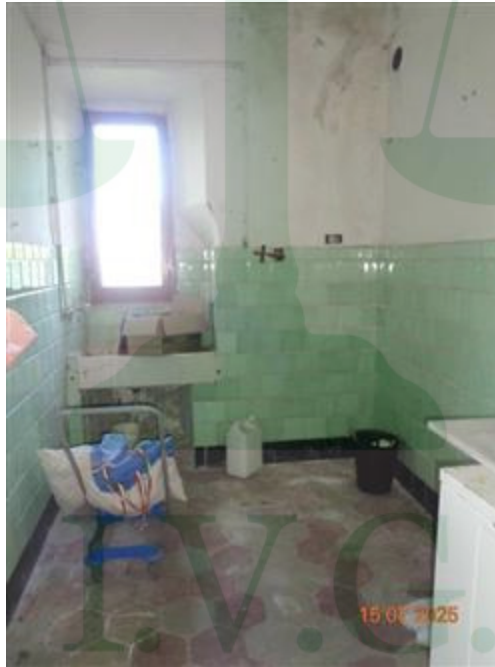
Foto - Cucina

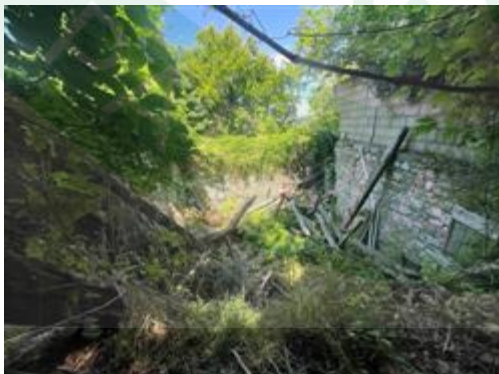
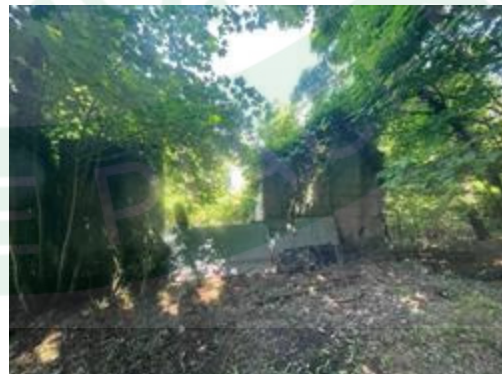
Trattasi di un fabbricato minore destinato a deposito, ma ora collassato ed inagibile. Il bene risulta così identificato al Catasto Fabbricati del Comune di Berceto: foglio 79 mappale 1256.

Foto - Ex deposito crollato

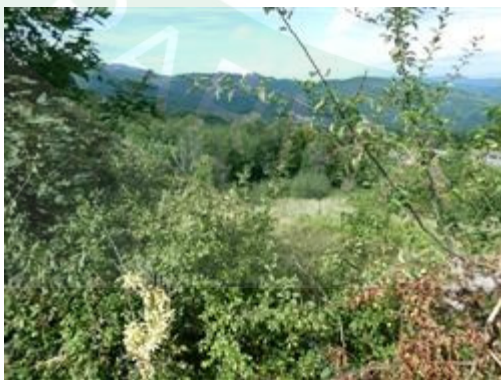
In particolare si fa presente che i mappali 375-378-1255, individuano terreni di natura boschiva ubicati nei pressi dei beni, i terreni sono di non facile accesso e piuttosto scoscesi e di fatto non coltivabili, anche se alcuni sono censiti quali seminativo. Il mappale 482 individua un'area ubicata in prossimità del fabbricato e un tempo adibita a parcheggio per l'attività; ora sebbene il mappale sia fronte strada e facilmente accessibile il parcheggio è di fatto in disuso e in stato di abbandono.

Foto - Terreni

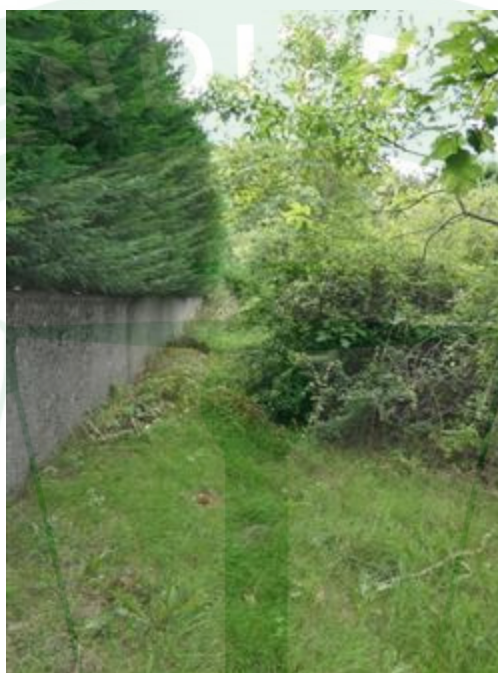
Foto - Mappale 807

Il mappale 807 individua invece un'area verde ubicata in prossimità del parcheggio pubblico realizzato a ridosso della baita della locale sezione dell'Associazione Nazionale Alpini; al mappale si accede da via Donatori del sangue e lo stesso si trova in discrete condizioni di manutenzione, anche se per la sua conformazione ed ubicazione tale appezzamento di terreno è di fatto inutilizzabile, mentre il mappale 776 è parzialmente occupato da una strada privata accessibile anche da terzi.
