IMMOBILE A - CAPANNONE PRINCIPALE

DOCUMENTAZIONE FOTOGRAFICA – IMMOBILE A

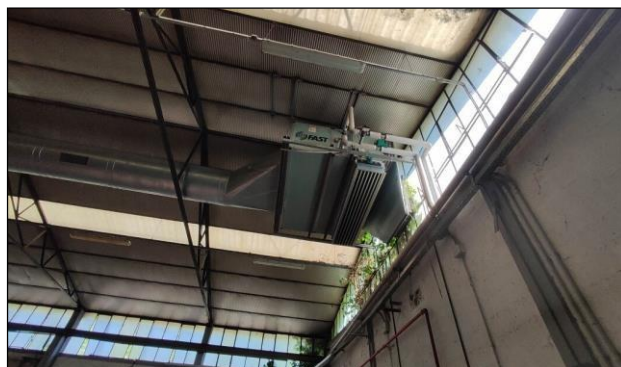
Impianti termici dismessi

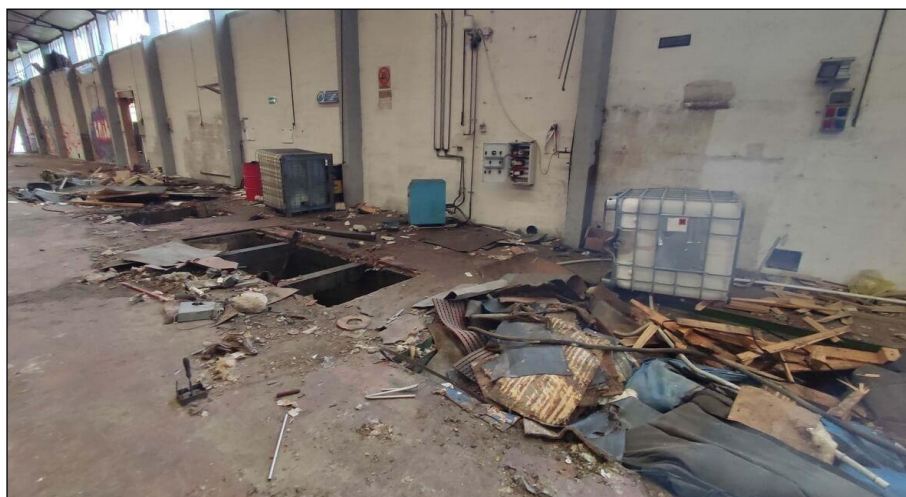
Vasche interrante piene di rifiuti speciali

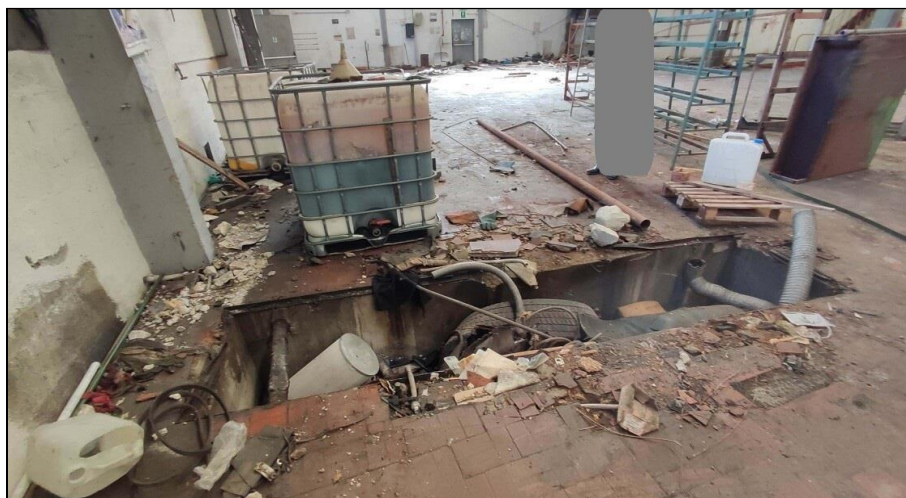
Vasche interrante piene di rifiuti speciali

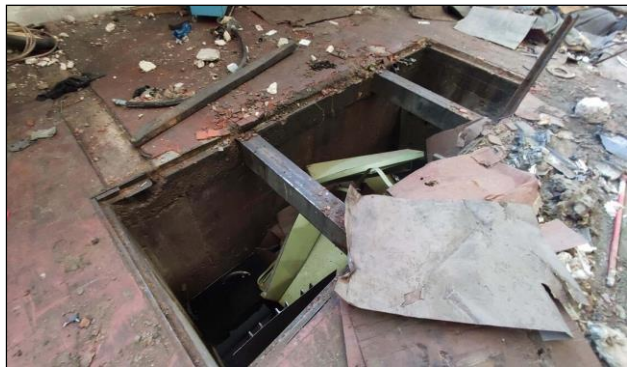
Vasche interrante piena di rifiuti speciali

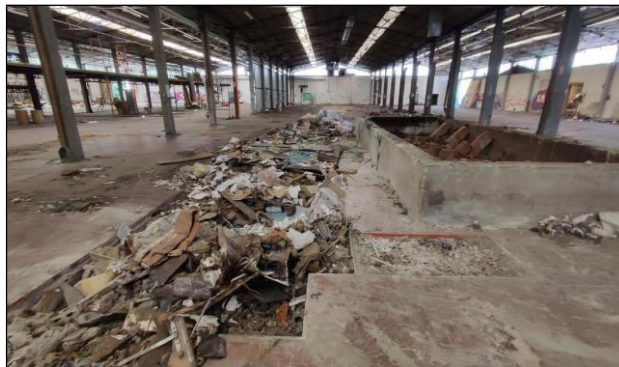
Rifiuti di vario genere all'interno

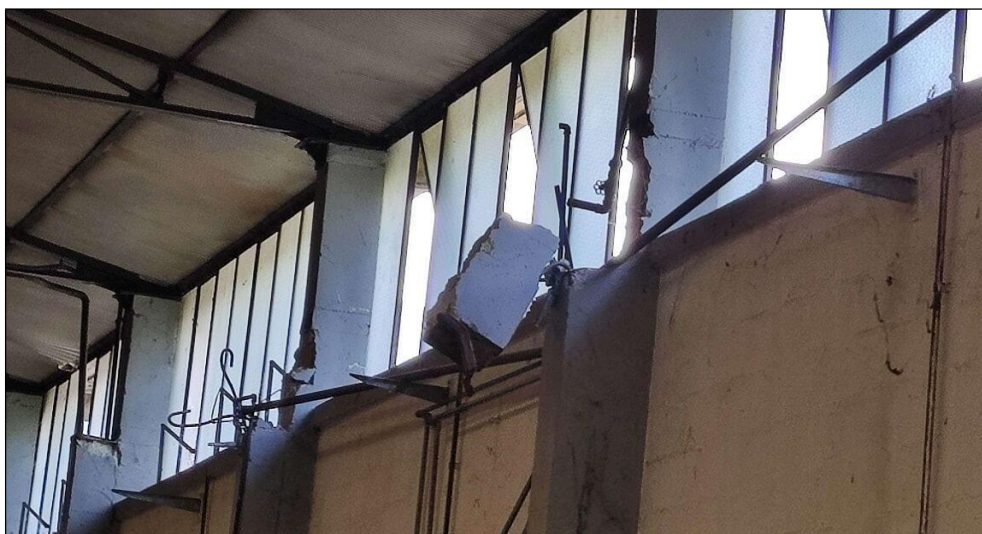
Pari dei pilastri demoliti per asportazione carroponete

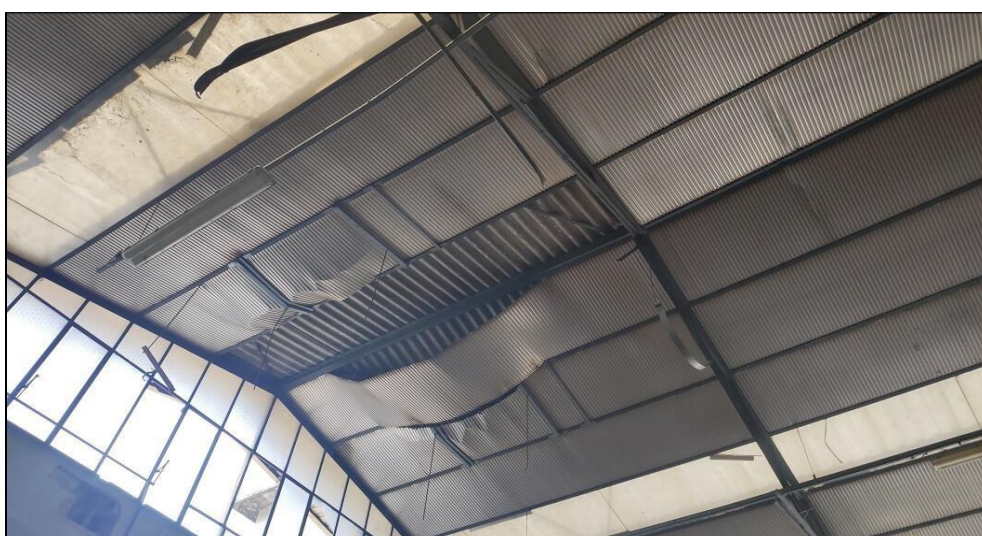
Copertura in cemento amianto – lana di roccia e lamiera

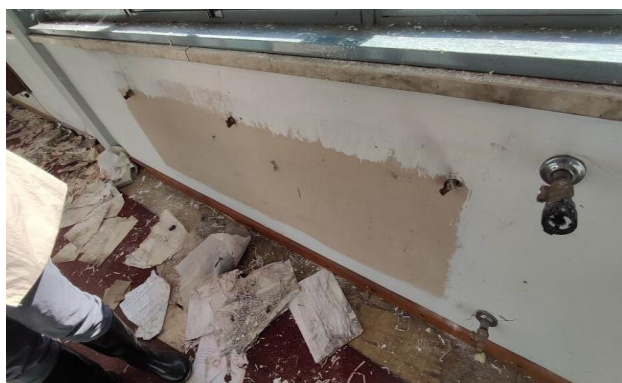
Uffici piano primo - ventilconvettori asportati

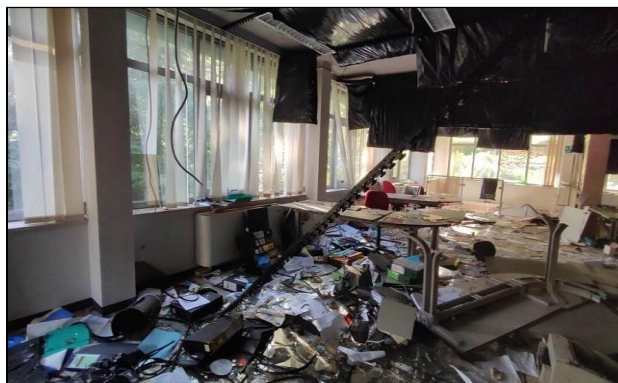
Uffici piano primo - controsoffitti asportati

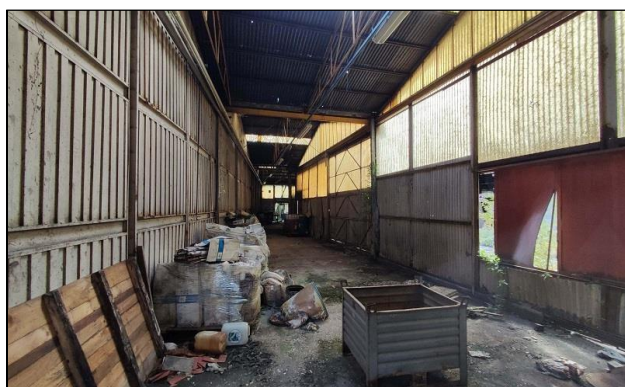
Vista interna immobile E – con rifiuti abbandonati

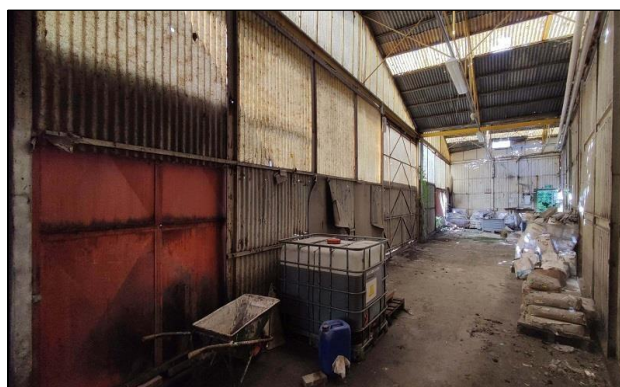
Vista interna immobile E – con rifiuti abbandonati

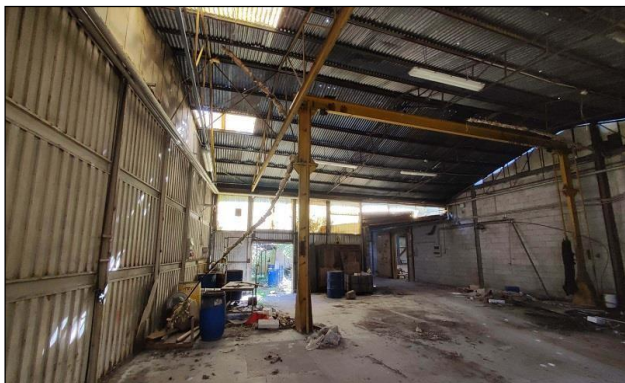
Vista interna immobile E – con rifiuti abbandonati

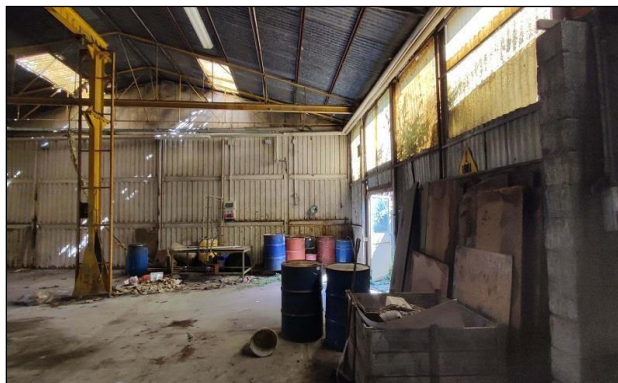
Vista interna immobile E – con rifiuti abbandonati

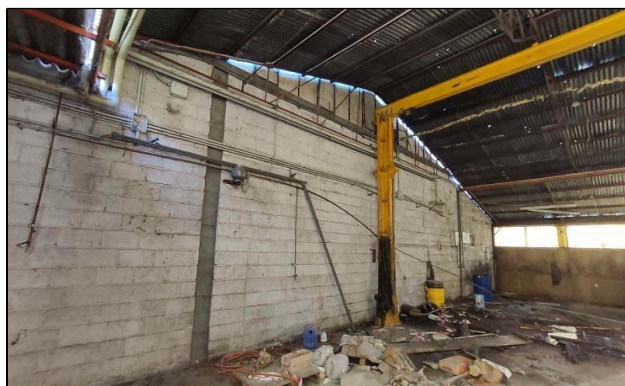
Vista interna immobile E – con rifiuti abbandonati

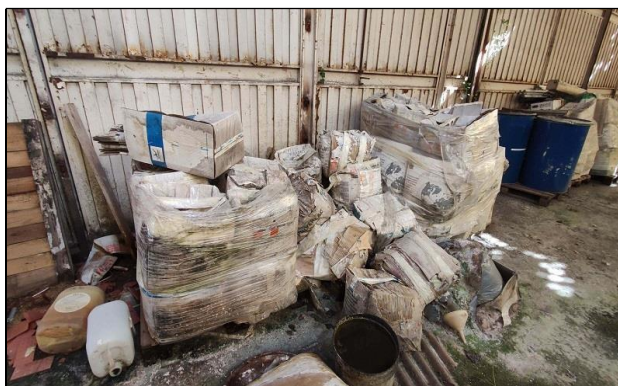
Vista interna immobile E – con rifiuti abbandonati

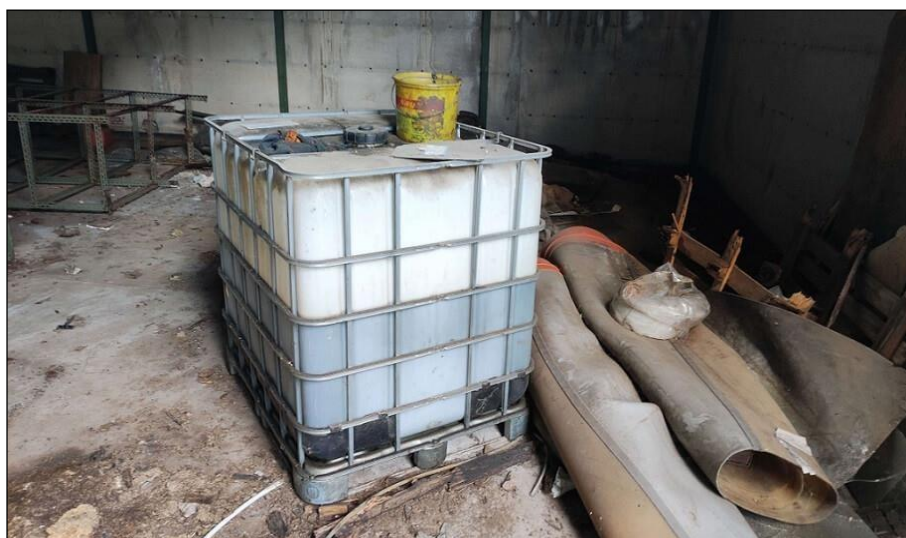
Rifiuti speciali abbandonati all'interno dell'immobile F

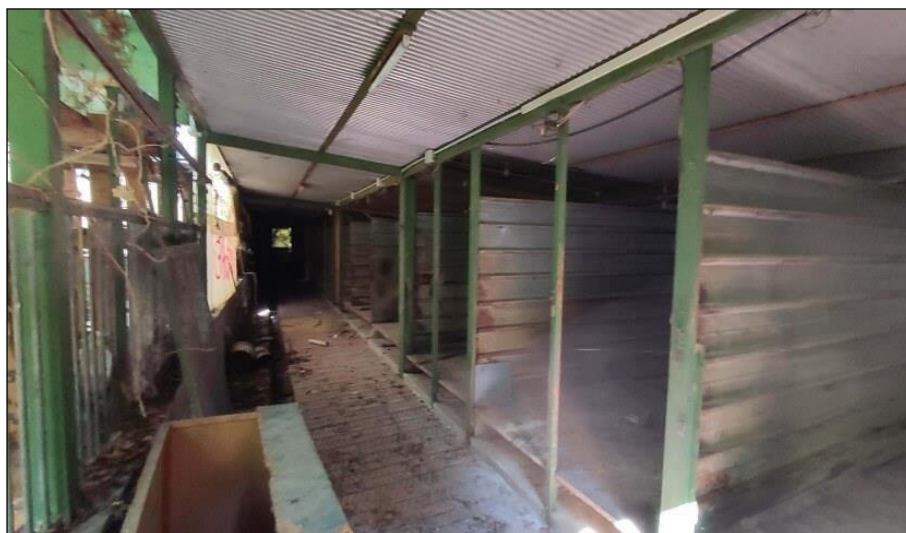
Canile lato est con strutture precarie

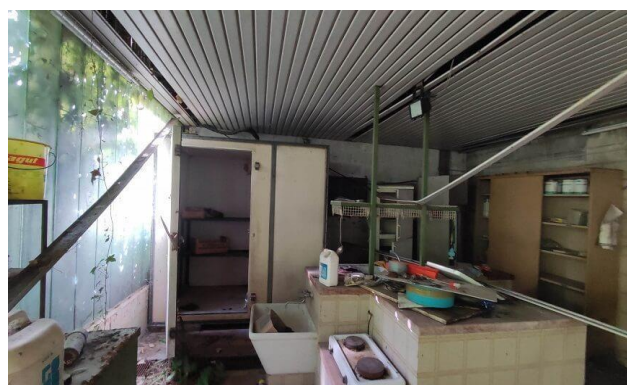
Tettoia precaria lato sud-est

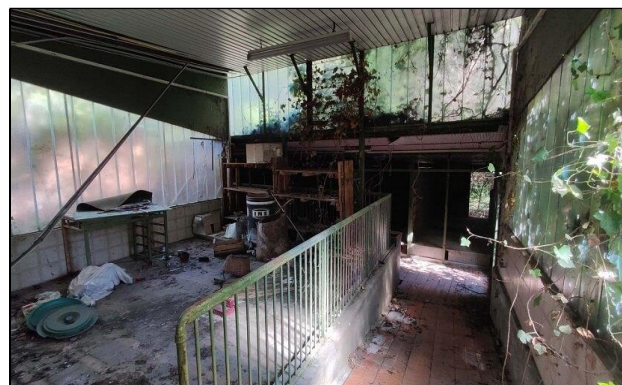
Tettoia precaria lato sud-est
