TRIBUNALE DI FIRENZE

Procedura Esecutiva: n. 243/2019 R.G. riunita alla 256/1984 R.G.

ALLEGATO 12

Documentazione Fotografica abitazione di cui al sub 1

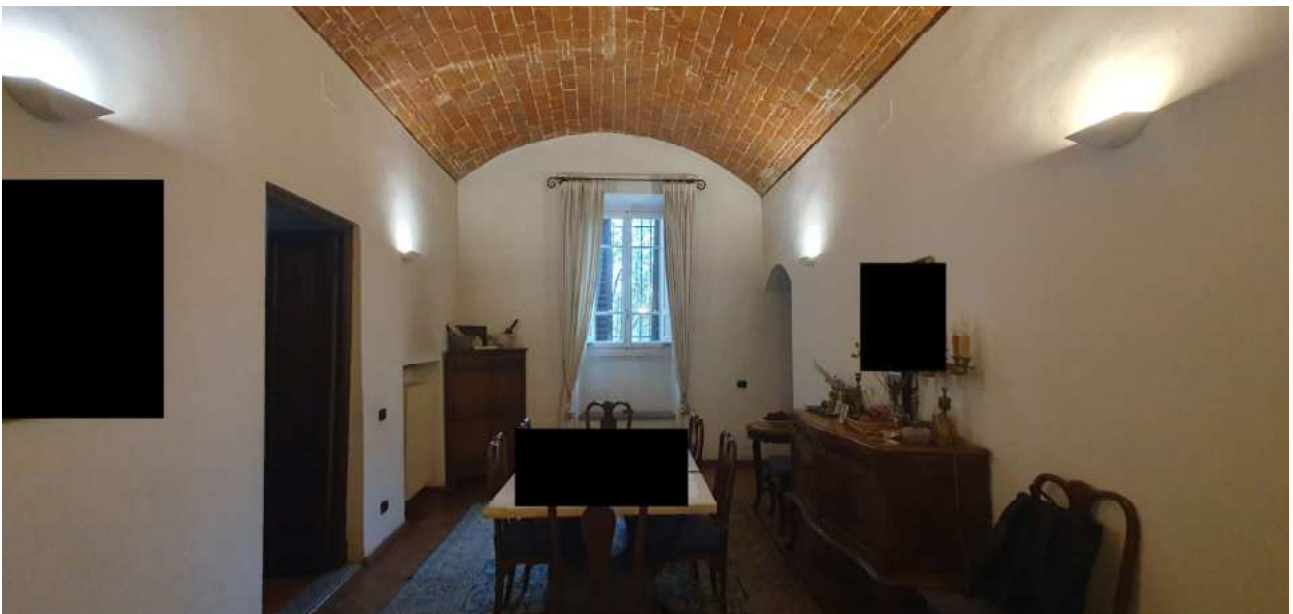
FOTO 08 – Ripresa fotografica del vano adibito a pranzo ma denunciato come cucina con, in fondo, il varco non indicato nei titoli abilitativi e catastali

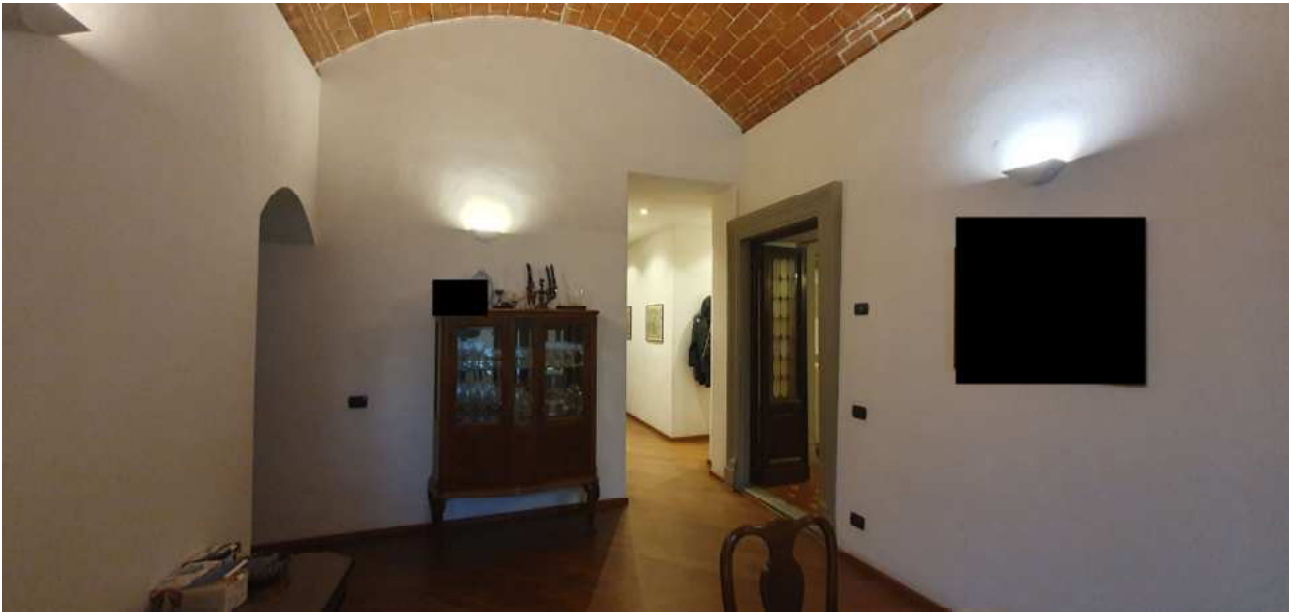
FOTO 09 – Ripresa fotografica del vano adibito a pranzo ma denunciato come cucina con l'eliminazione di una partizione interna

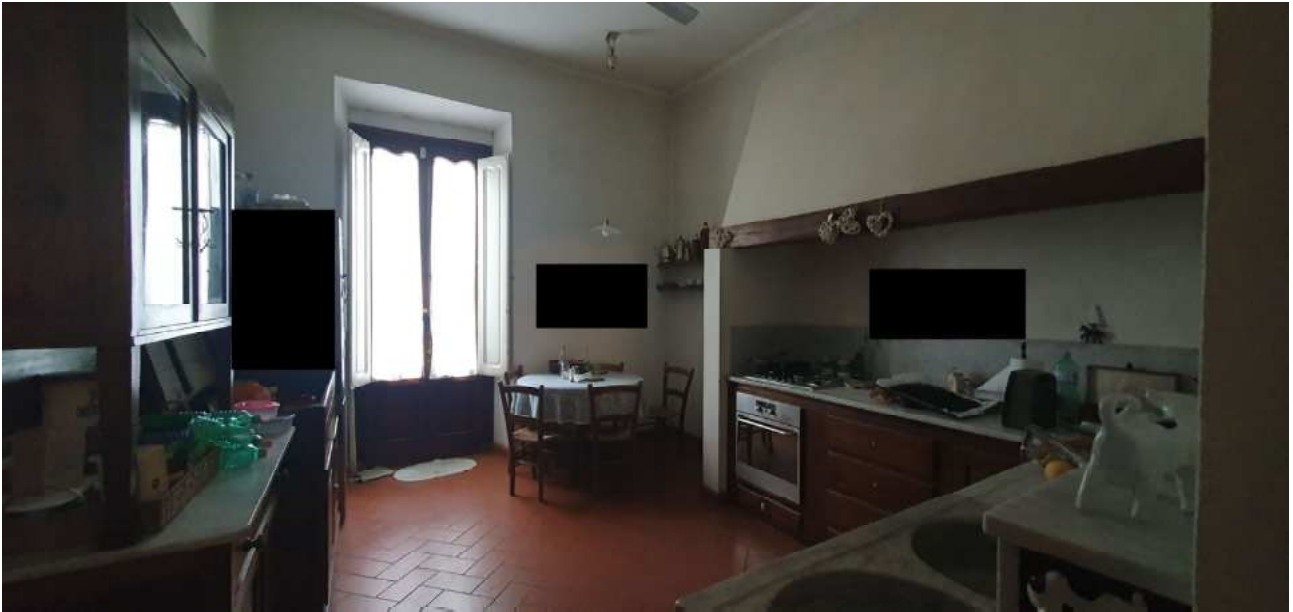
FOTO 11 – Ripresa fotografica del vano adibito a cucina ma denunciato come zona pranzo. Dove si trova il tavolo vi è una scala che porta al piano interrato e chiusa

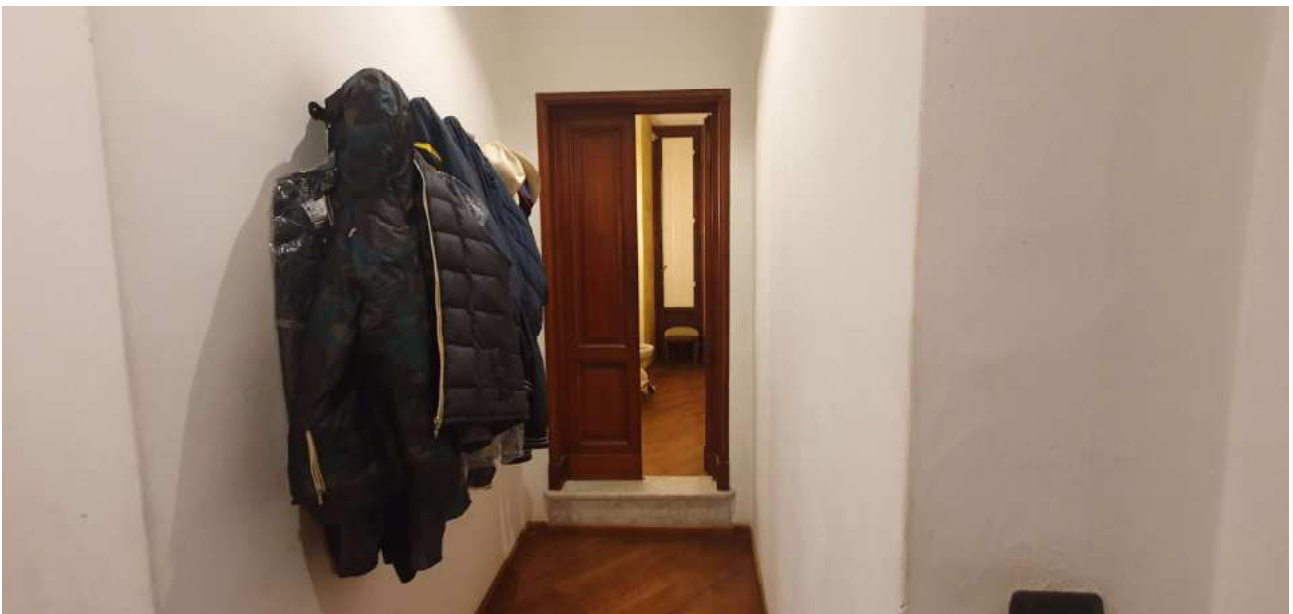
FOTO 14 – Ripresa fotografica del disimpegno che porta al wc. A sinistra si trova una parete dove risulta chiuso il varco di accesso alla camera da letto padronale

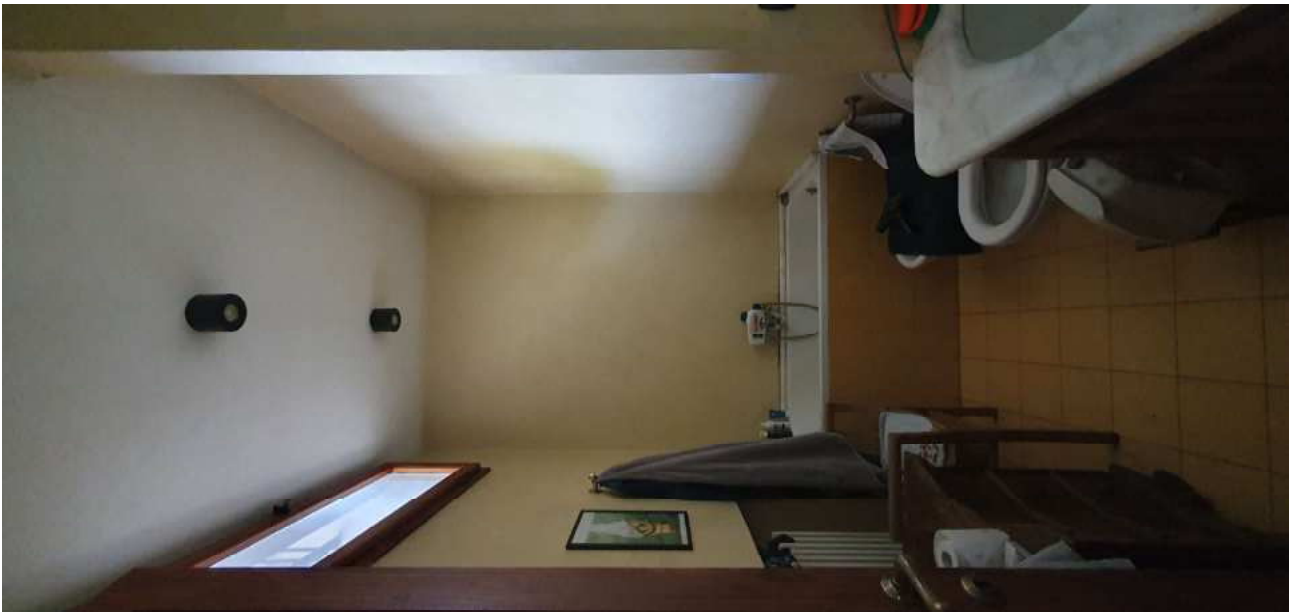
FOTO 18 – Ripresa fotografica del servizio igienico della camera doppia e facente parte della porzione a funzione agricola dell'immobile, accessibile con varco non dichiarato nei titoli abilitativi

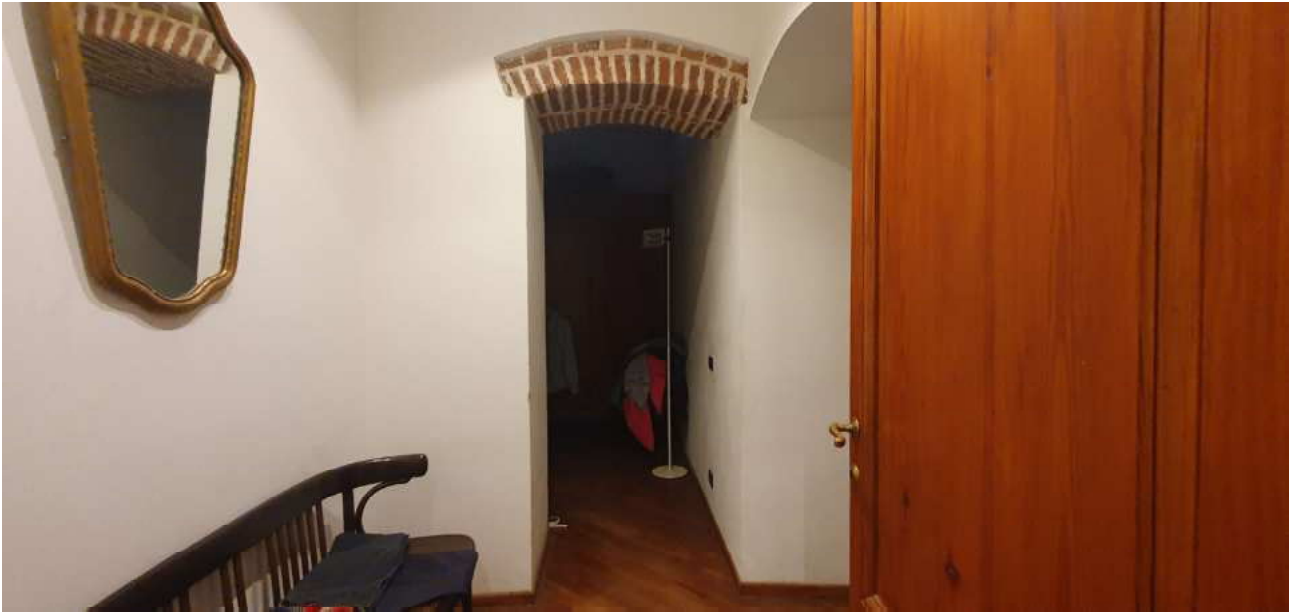
FOTO 19 – Ripresa fotografica del disimpegno della camera padronale con a sinistra muretto non dichiarato per la formazione di un ripostiglio ed in fondo un varco non dichiarato che porta a guardaroba realizzato nella porzione a funzione agricola dell'immobile

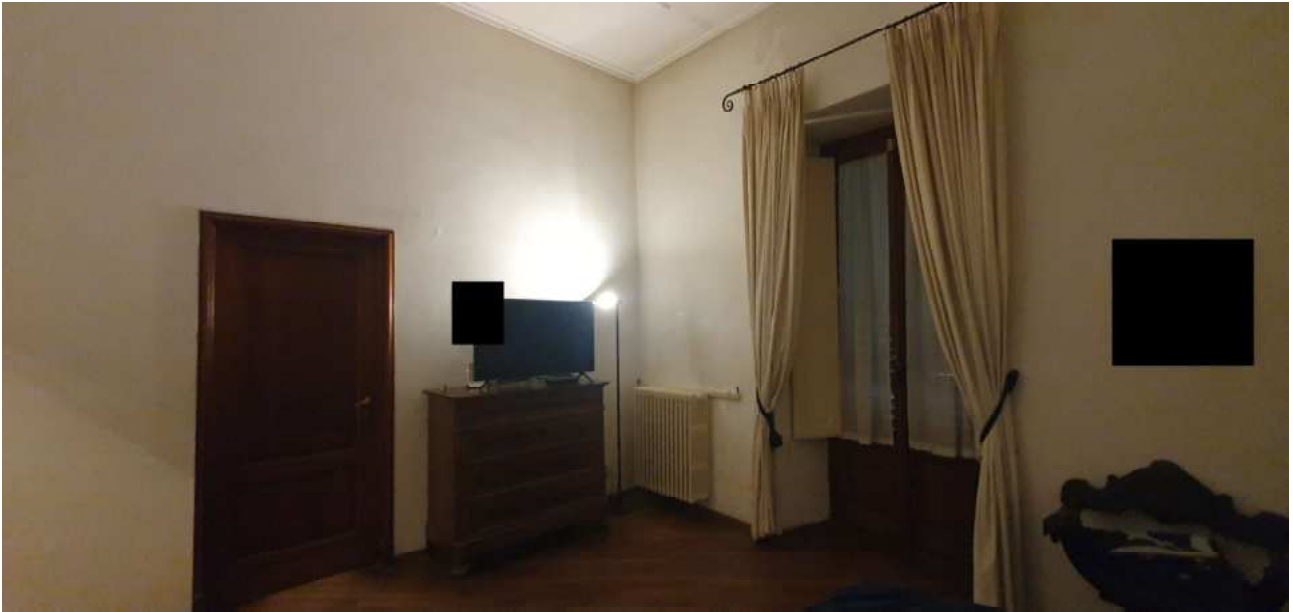
FOTO 21 – Ripresa fotografica della camera padronale con la presenza di varco non dichiarato che porta a servizio igienico realizzato nella porzione a funzione agricola dell'immobile

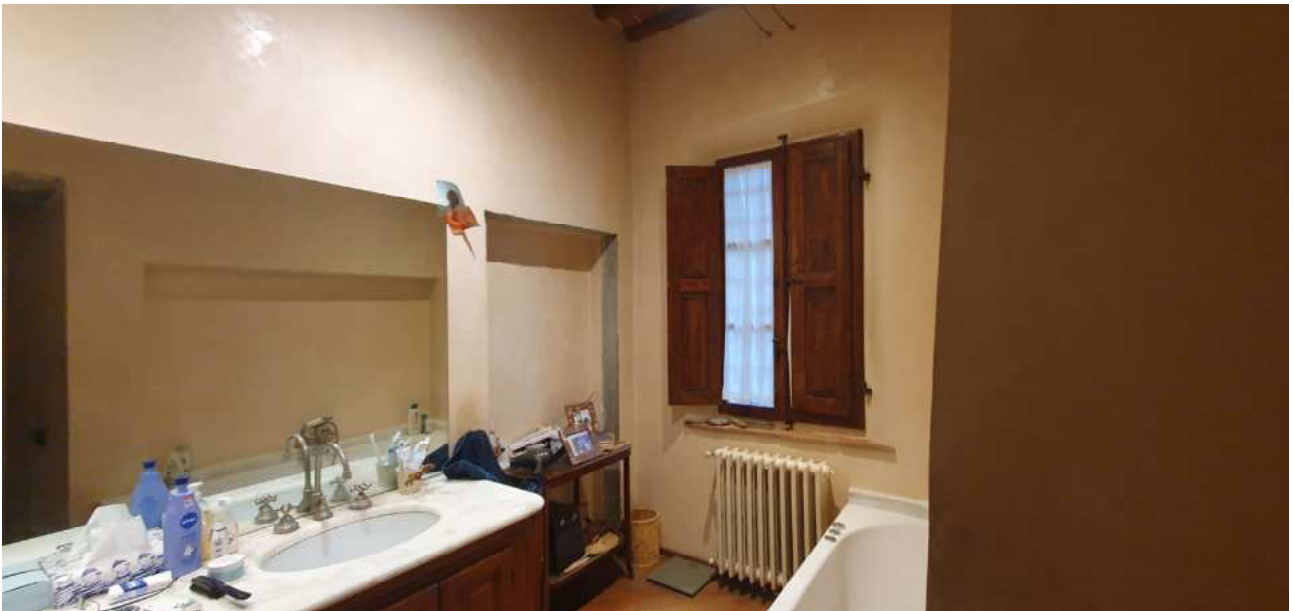
FOTO 22 – Ripresa fotografica del servizio igienico della camera padronale realizzato nella porzione a funzione agricola dell'immobile

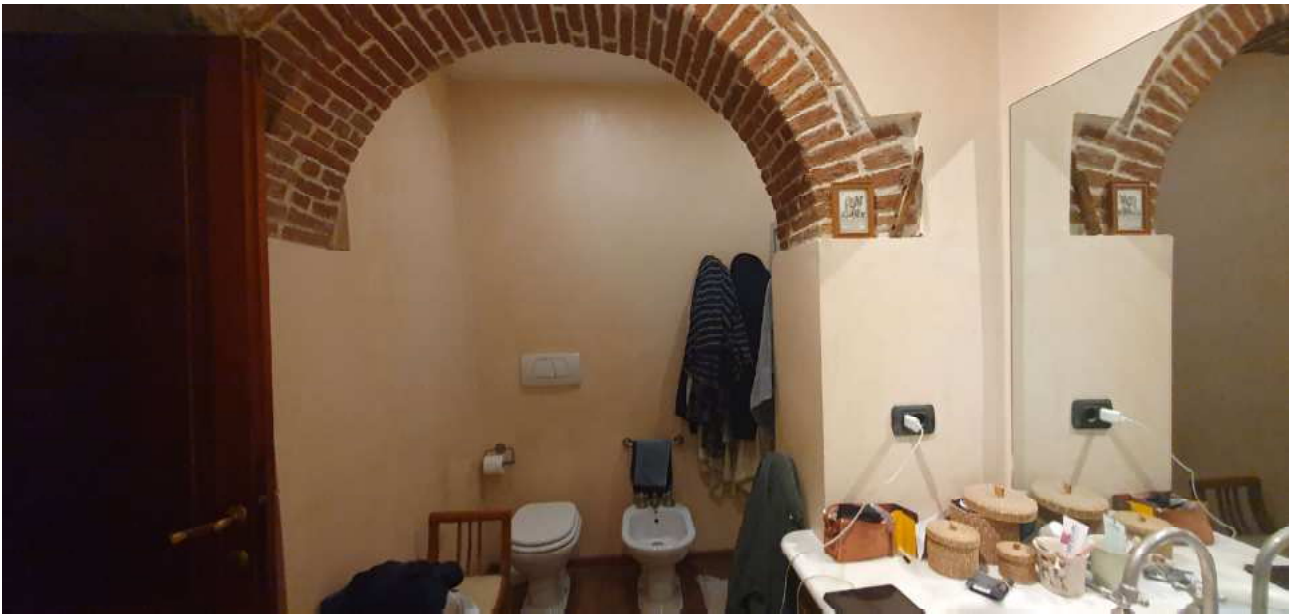
FOTO 23 – Ripresa fotografica del servizio igienico della camera padronale realizzato nella porzione a funzione agricola dell'immobile

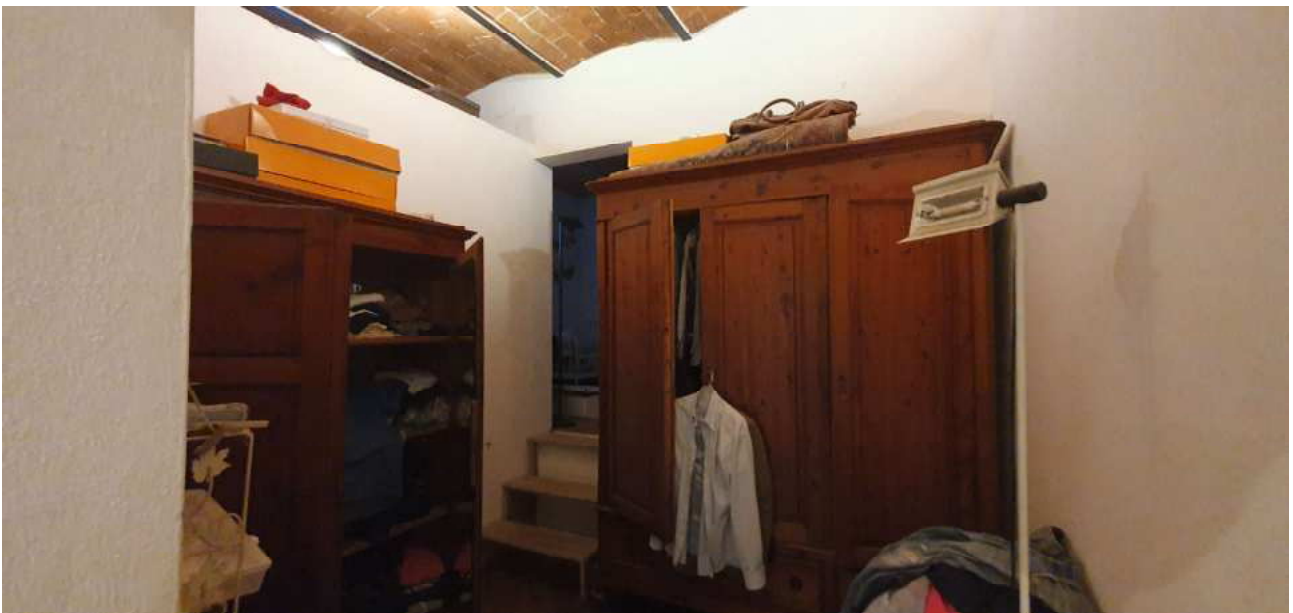
FOTO 24 – Ripresa fotografica del vano guardaroba realizzato nella porzione a funzione agricola dell'immobile con accesso a camera da letto sottratta da unità immobiliare a funzione agricola

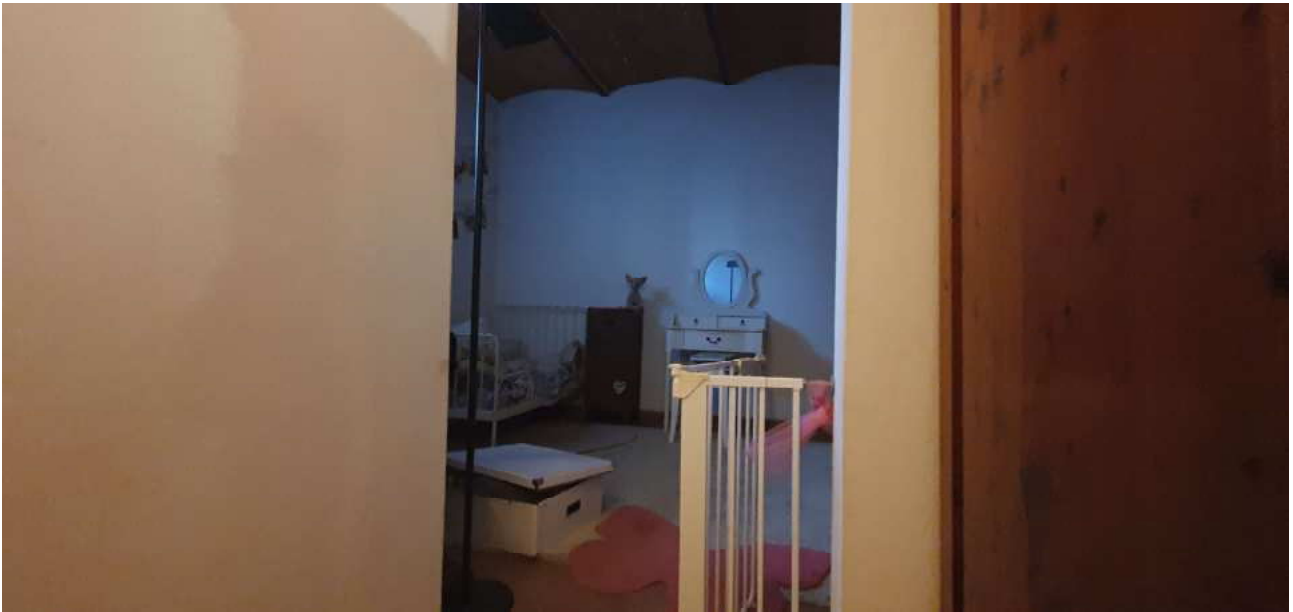
FOTO 25 – Ripresa fotografica della camera da letto sottratta da unità immobiliare a funzione agricola

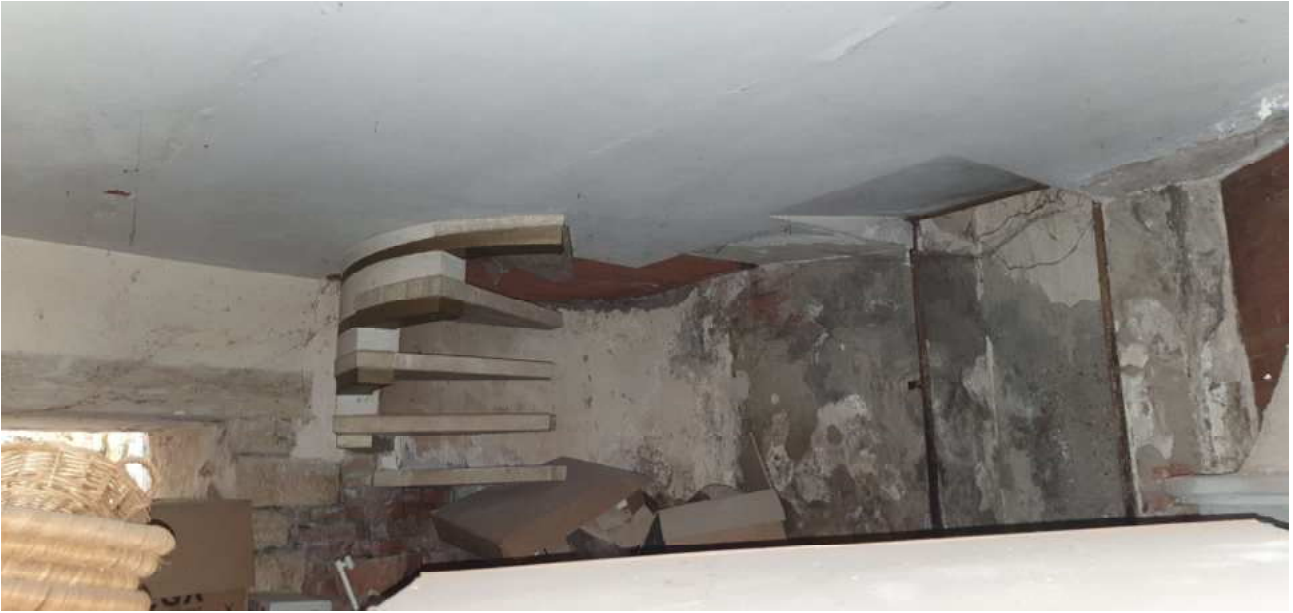
FOTO 31 – Ripresa fotografica dell'acantina sotto l'attuale cucina con la scala tappata

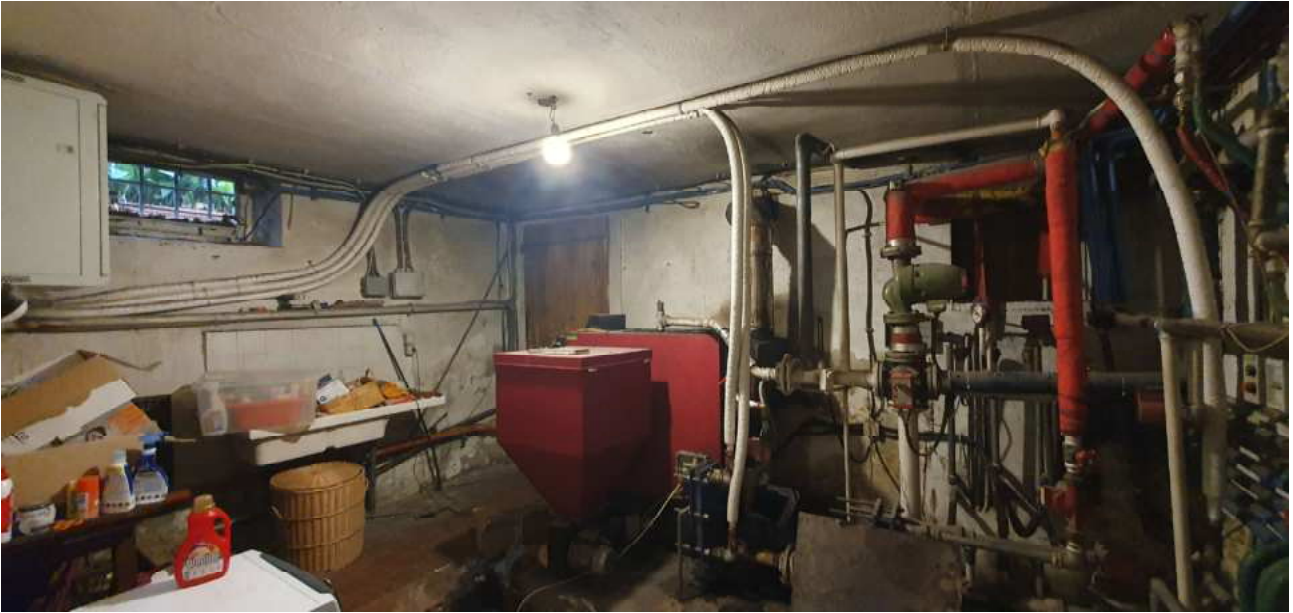
FOTO 33 – Ripresa fotografica del vano tecnico. In fondo vi è un accesso diretto ad una unità immobiliare a
funzione agricola
