TRIBUNALE DI TERMINI IMERESE

Giudice Dott. Ssa Giovanna Debernardi - R.Es. n. 2/2015 promossa da

Unicredit s.p.a. VS Soggetto A + altri 1 - C.T.U. Arch. Sabrina Zora

LOTTO 1

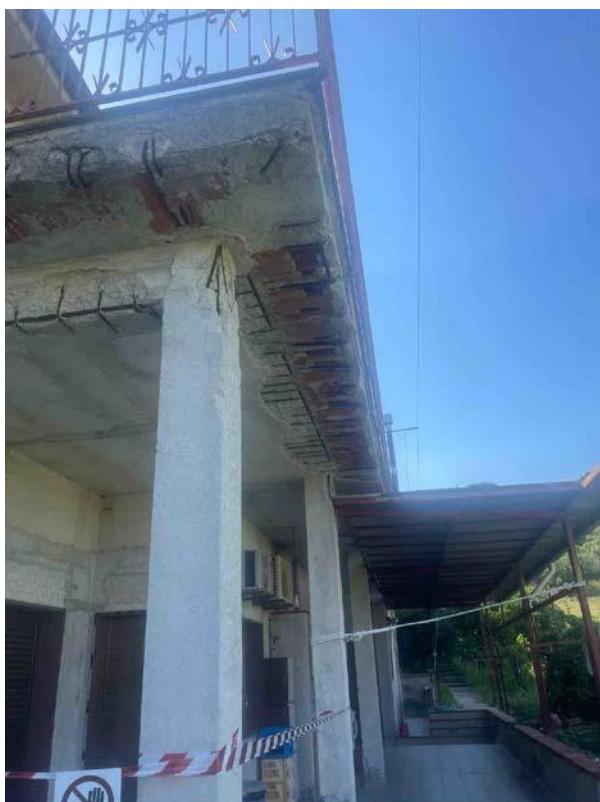
Foto n. 1-portico

Durante il sopralluogo la sottoscritta ha potuto constatare lo stato di degrado dei balconi del portico e del cordolo. I ferri d'armatura si presentano arrugginiti, e le volterranee scoppiate. L'ossidazione del ferro ed il conseguente rigonfiamento, ha causato il distacco del copri-ferro, che ha portato all'espulsione dei pezzi di calcestruzzo e laterizio. Risulta plausibile che il fenomeno sia da attribuire alle acque meteoriche e la mancata manutenzione nel corso degli anni, Infatti la situazione di degrado è conducibile anche alla vetustà. Infatti il fenomeno dell'ossidazione del ferro sarà avvenuta nel corso degli anni, per diverse cause, tra cui le infiltrazioni d'acqua meteorica, possiamo altresì notare anche le soglie di granito, i mattoni e

Si evidenzia durante il sopralluogo un primo intervento di messa in sicurezza eseguito precedentemente , ma secondo una prima indagine visiva la sottoscritta considera opportuno fare ulteriori saggi e provvedere alla totale rimozione di eventuali altri punti pericolanti ; inoltre bisognerebbe verificare per una più accurata indagine, lo spessore del ferro per capire se si è assottigliato nel tempo perdendo le sue proprietà .

- Asportazione del materiale distaccato;
- Trattamento dei ferri d'armatura con strumenti abrasivi meccanici o manuali;
- Applicazione di malta passivante e di cemento di tipo EMACO;
- Dismissione del materiale di risulta e trasporto a discarica .

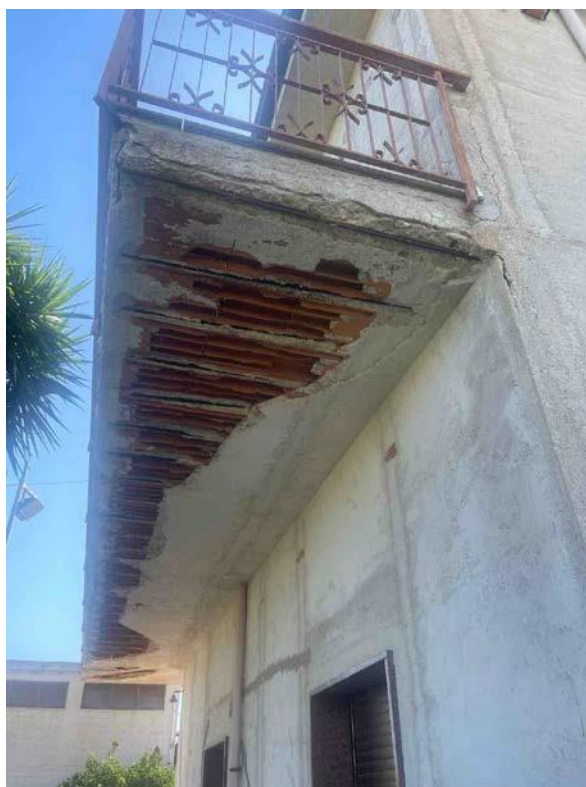
Foto n. 2-balcone

Si nota in più punti l'inizio dell'esplosione del copriferro e in altri invece il copriferro "esploso", ed è ben visibile la ruggine intorno al ferro di armatura; Il danno non è solo estetico ma anche e

soprattutto strutturale in quanto le sezioni metalliche di progetto non sono più rispettate e il ferro non è più protetto da alcunché essendo così completamente esposto all'attacco.

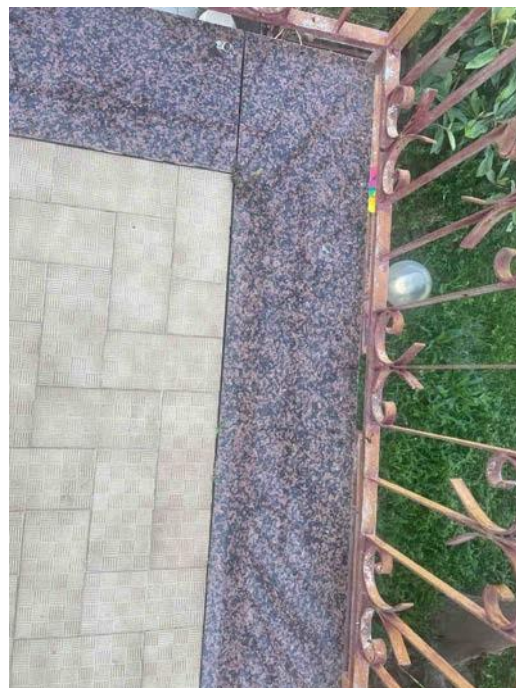
Foto n. 4- soglia di marmo

battiscopa che sono divelti in alcuni punti (ved. Foto n.4) e questo ha anche permesso all'acqua di infiltrarsi ed espandersi fino a degradarne la struttura.

- dismissione delle soglie e dei battiscopa divelti;
- impermeabilizzazione con guaina;
- posa di nuova soglia e dei relativi battiscopa.

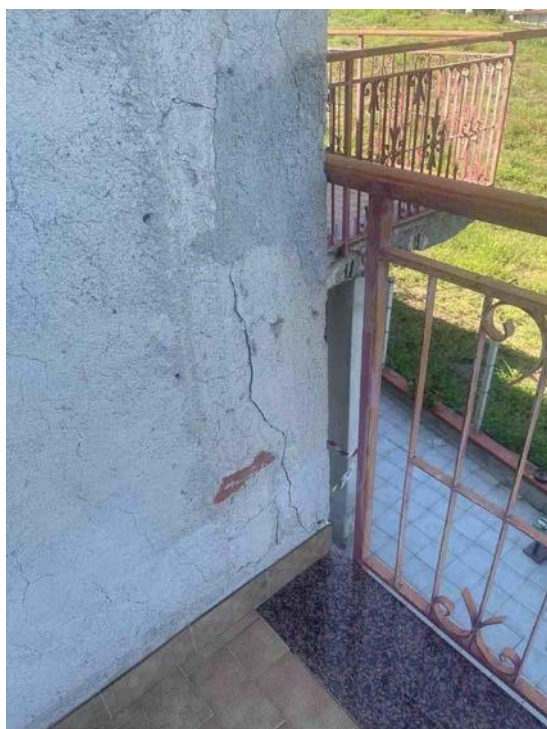
Foto n. 5- particolare - piano primo

Al piano primo, uscendo dal balcone si evidenziavano lesioni diagonali sui muretti e sulle pareti (ved. Foto n.5) Lungo il cordolo aggettante del corpo A1 è visibile il distacco d'intonaco con il ferro a vista in evidente stato di degrado. Come gli intradossi dei balconi anche tutta questa zona lunga circa ml 27 per una profondità di 65 cm necessita di una messa in sicurezza provvedendo alla dismissione del materiale distaccato (ved. Foto n.6).

- Trattamento della lesione e ripristino dei muri

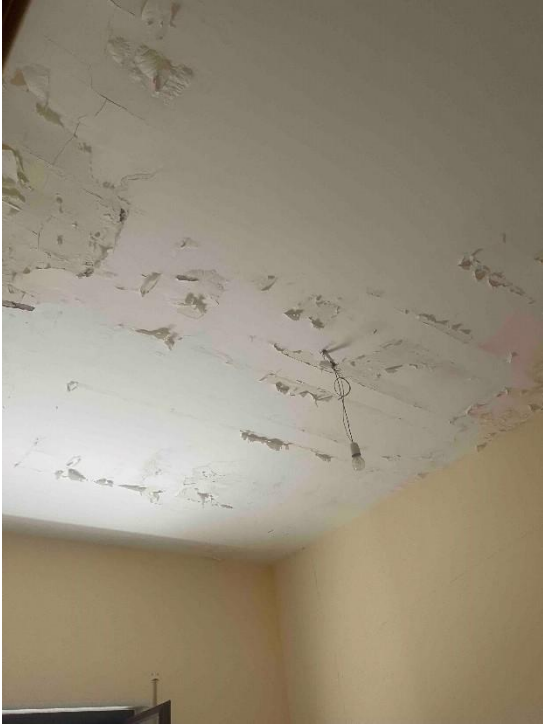
Foto n. 6 piano primo

Durante l'accesso ai locali del piano terra corpo B1 (mangimificio) e del piano primo del corpo B, nella zona dei servizi igienici si è potuto constatare che, gli intradossi dei solai di alcune zone sono in cattivo stato, risultano pezzi di intonaco caduti ,quindi necessiterebbe provvedere con la battitura tramite bastone di legno per effettivamente individuare le zone compromesse e far cadere l'intonaco ed eventuali volterranee scoppiate ,(per la messa in sicurezza) e provvedere al risanamento

dell'intradosso di solaio, mediante l'asportazione delle parti degradate ,l asportazione della ossidazione dei ferri di armatura mediante spazzolatura e trattamento di tutti i ferri di armatura con malta passivante, e ricostruzione dello strato di malta copri ferro.

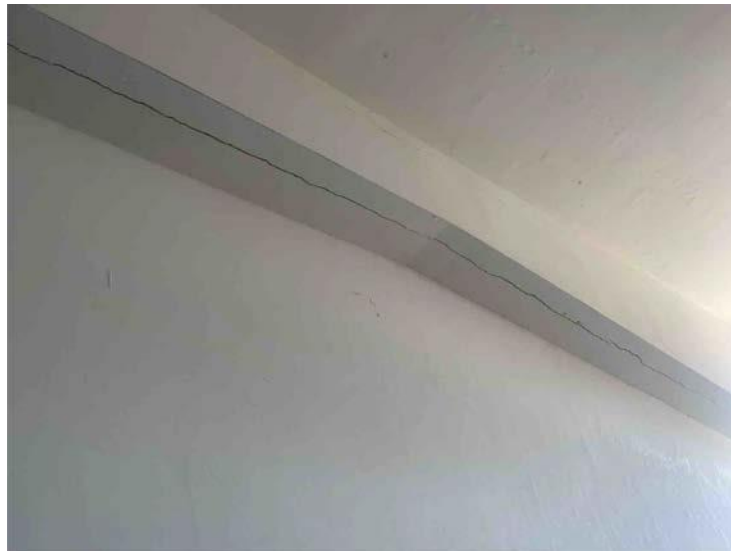
Foto n. 12

Come si evince dalla foto n.12 la trave del corpo B del p.t presenta una lesione lungo di essa, che necessita sicuramente di un intervento immediato.

Considerando il quesito richiesto dal Giudice ,si prevede anche all'interno del corpo B del lotto 2 una messa in sicurezza (come per il lotto 1), quindi non necessitano opere di ripristino della muratura, ma si dovrebbe procedere con interventi mirati alla demolizione delle parti pericolanti al fine di evitare danni a cose e/o persone.
