TRIBUNALE DI AVELLINO
- UFFICIO ESECUZIONI IMMOBILIARI -

Procedimento esecutivo immobiliare n. 19/2023 del R.G.E.

RELAZIONE TECNICA DELL'ESPERTO NOMINATO

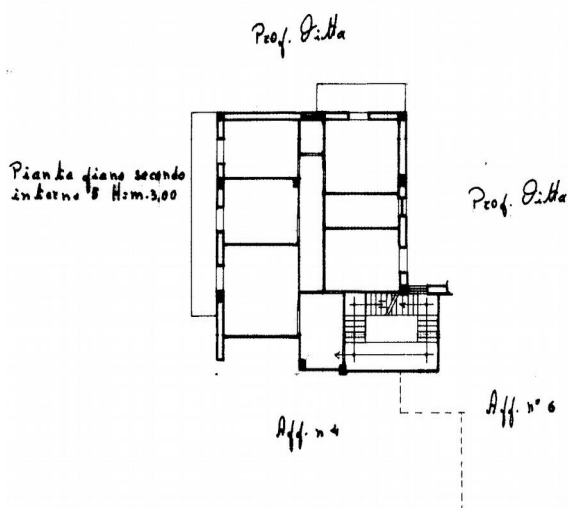
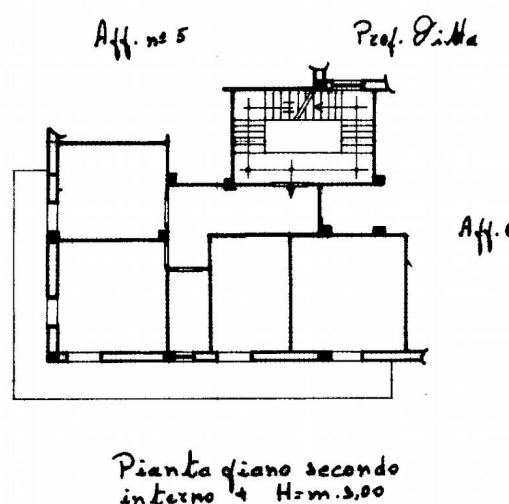
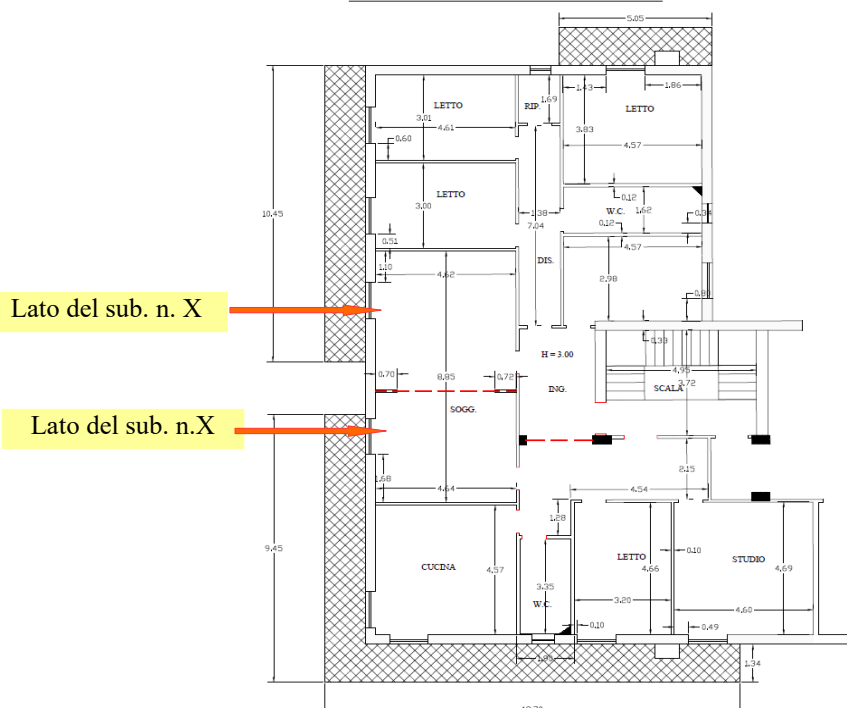
A seguito del rilievo architettonico dell'intero bene oggetto di esecuzione e dal confronto dello stesso con le planimetrie catastali acquisite, sono state rilevate discordanze. Quella più rilevante concerne la fusione del sub. n. 8 con il sub. n. 9, sicché, è stata presentata apposita richiesta per procedere alla presentazione della pratica (**procedura DOCFA**), per la quale, tuttavia, il precedente ed il G.E. non hanno concesso l'autorizzazione per la regolarizzazione catastale, sono stati quantificati i costi in occasione dell'udienza del 22 ottobre 2024 in circa € 1.500,00, oltre oneri previdenziali e spese (*cf. Allegato n. 1 – Verbale di udienza del 22 ottobre 2024*). Per agevolare la verifica di quanto innanzi, si riportano le immagini delle planimetrie catastali (*Cfr. planimetrie catastali, Allegato n. 4*), nonché quella della planimetria sviluppata dopo i sopralluoghi (*cf. Allegato n. 8 planimetrie sviluppate a seguito del rilievo metrico*):

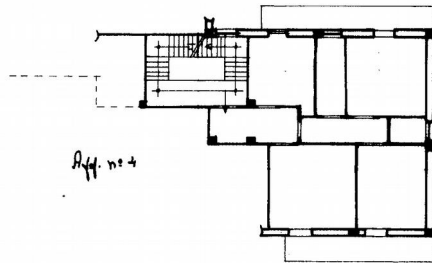
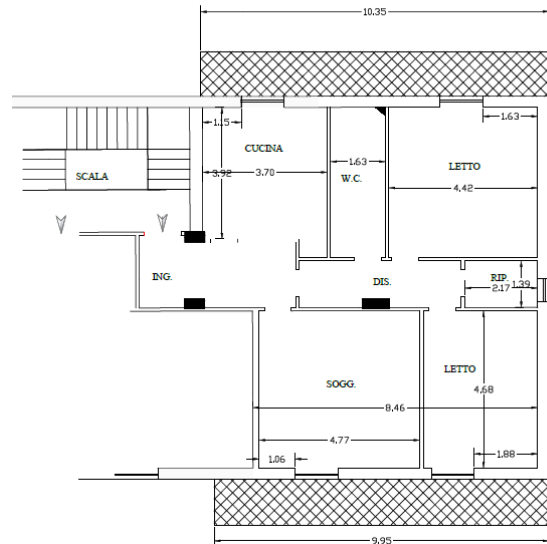
Planimetria catastale del sub. n. 7

Dalle planimetrie dei sub. nn. 7 e 13 si riscontrano lievi discordanze di rappresentazione dei vuoti e dei pilastri, che in quanto tali, non impongono la presentazione di nuove planimetrie. Per agevolare la verifica di quanto innanzi, si riportano le immagini delle planimetrie catastali (*Cfr. planimetrie catastali, Allegato n. 4*), nonché le planimetrie sviluppate a seguito dei sopralluoghi (*cfr. Allegato n. 8 planimetrie sviluppate a seguito del rilievo metrico*):

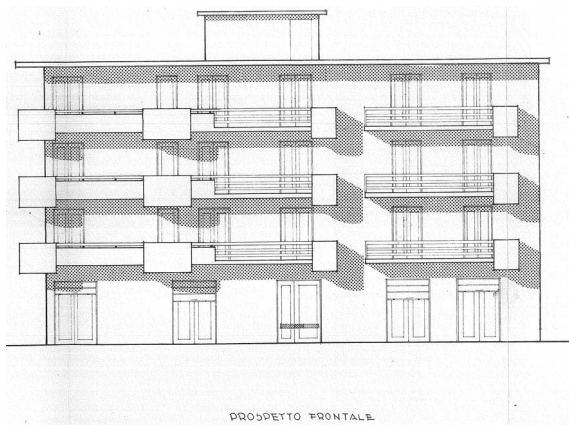
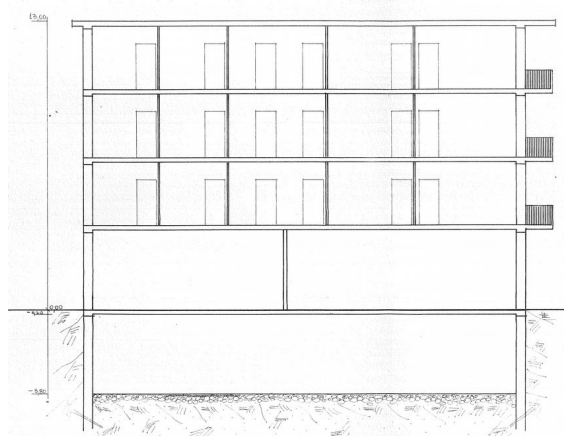
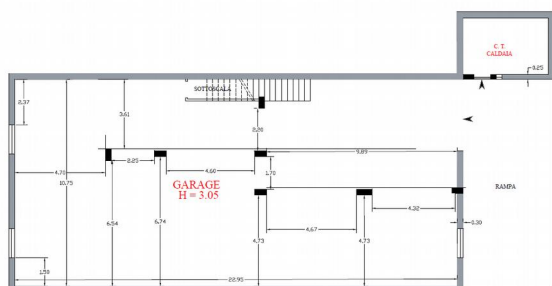
- a) **piano seminterrato:** la planimetria non risulta allegata al progetto e, dall'esame della sezione e dei rilievi metrici e fotografici, emerge che l'altezza interna di progetto è di m. 3,60, mentre quella rilevata è di m. 3,05, inoltre, il piano di calpestio non è alla quota rappresentata nei grafici rispetto alle strade comunali. Si rinnova che l'intero piano è al rustico, senza divisori interni. Per agevolare la verifica di quanto innanzi, si riportano le immagini della sezione e del prospetto allegate al progetto originario approvato dal Comune, nonché n. 1 foto e n. 1 planimetria raffiguranti lo stato dei fatti rinvenuto in occasione dei sopralluoghi (*cf. Allegati nn. 5 copia progetto rilasciato dal comune e 8 planimetrie sviluppate a seguito del rilievo metrico*):

Con riferimento a queste ultime, il sottoscritto, in base ai documenti raccolti, alle misure eseguite ed alla personale esperienza, ritiene che il tutto, pare sanabile nel rispetto della normativa vigente e tanto, mediante l'applicazione di una sanzione pecuniaria e previa presentazione della relativa domanda di cui all'art. 36 del D.P.R. 6 giugno 2001, n. 380, ex art. 13 della Legge n° 47/85, per effetto della doppia conformità.

Sicché, considerato che le modeste modifiche (realizzate probabilmente durante la esecuzione dei negli anni dal 1974 al 1982) non hanno comportato aumenti di cubatura, si può ipotizzare che, in fase di esame della domanda di sanatoria, il costo presunto e congruo sia stimabile in circa € 516,00 per sanzione, oltre oneri, bolli e diritti, per un importo complessivo di € 1'500,00 circa. A tale costo bisognerebbe sommare le spese tecniche per il progetto di sanatoria e per l'aggiornamento della planimetria catastale, per l'A.P.E. e per la richiesta di agibilità, in circa € 6'500,00, comprensivi di IVA, CAP e spese, nonché per la necessaria verifica degli impianti, oltre che per il rilascio della relativa certificazione, in circa € 2'000,00, comprensivi di IVA, salvo le modifiche necessarie per l'eventuale adeguamento alle normative vigenti; **il tutto per un ammontare complessivo di circa € 10'000,00**, incluse imposte, tasse e contributi.

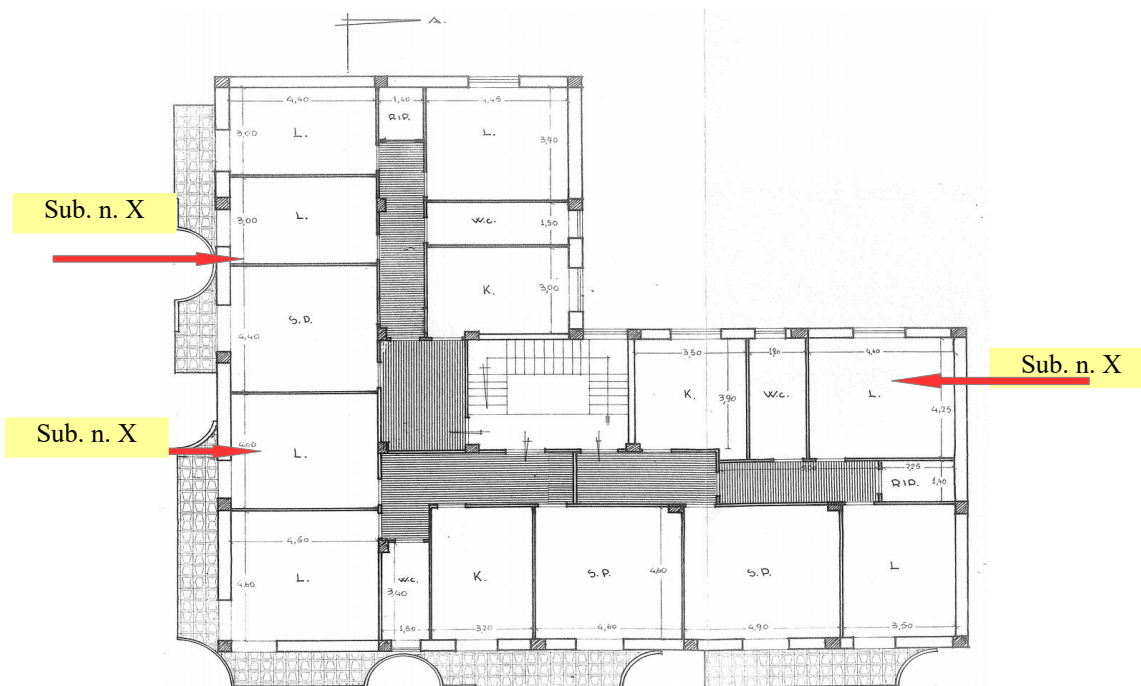
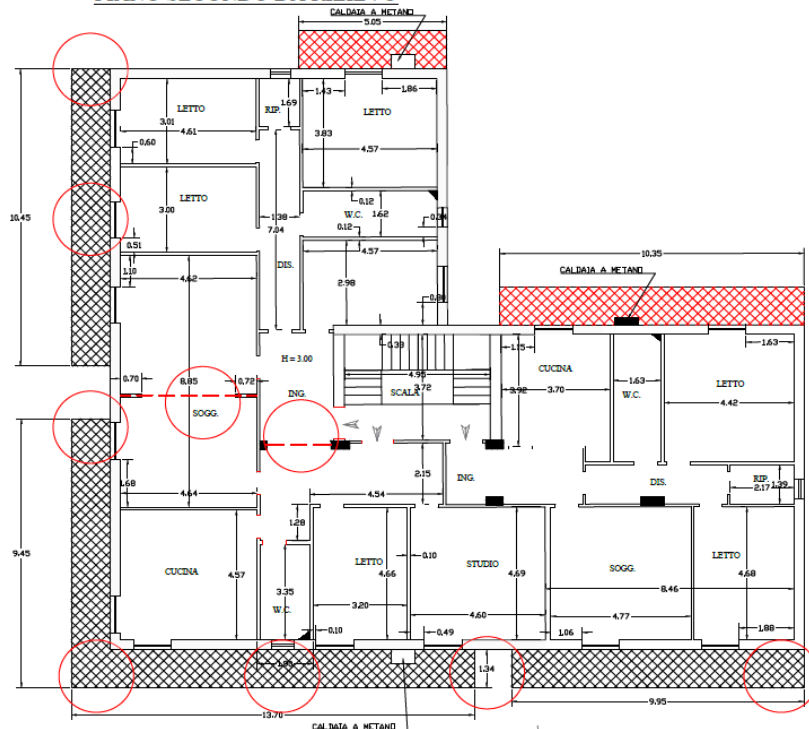
PIANO SECONDO DA RILIEVO

a) **piano secondo:** gli appartamenti riportati in catasto con i subalterni nn. XXX risultano fusi in un unico corpo, con conseguente cambio di destinazione d'uso di alcuni vani. Si riscontrano modeste differenze delle misure esterne ed interne. Sono stati realizzati, in più, due balconi sul lato ovest e sono stati modificati tutti i restanti. Sulla planimetria sviluppata dal sottoscritto, le modifiche sono riportate in rosso e/o cerchiate. Non risultano presentate pratiche edilizie per regolarizzare gli interventi. Per agevolare la verifica di quanto innanzi, si riporta l'immagine della planimetria allegata al progetto originario approvato dal Comune, nonché quella della planimetria sviluppata a seguito del rilievo metrico dello scrivente (*cf. Allegati nn. 5 copia progetto rilasciato dal comune e 8 planimetrie sviluppate a seguito del rilievo metrico*):

Si evidenzia che, dal confronto tra la documentazione acquisita e quanto periziato in loco, sono emerse lievi modifiche alla sagoma, alcune modificazioni interne, la realizzazione di due balconi e la modificazione di quelli riportati nel progetto, nonché una differente altezza al piano seminterrato. Si rammenta, altresì, che nel plico progettuale rilasciato dal Comune, non sono presenti le comunicazioni delle date di inizio e fine e la documentazione/riferimento attestante la denuncia delle opere in conglomerato cementizio che, all'epoca della costruzione, andava presentata alla Prefettura ai sensi del R.D. n. 2229/1930 (*cf. Allegato n. 5*). Si segnala che le opere in difformità rilevate nella parte dell'immobile pignorato possono ritenersi quali variazioni non essenziali, previste dall'art. 32 del D.P.R. 6 giugno 2001, n. 380, dunque rientranti nelle tolleranze previste dall'art. 34-bis del medesimo D.P.R.
