**TRIBUNALE ORDINARIO DI COMO**  
**R.G. ESEC. n. 46-2025**

Estratto di Google Maps del Comune di Rovello Porro

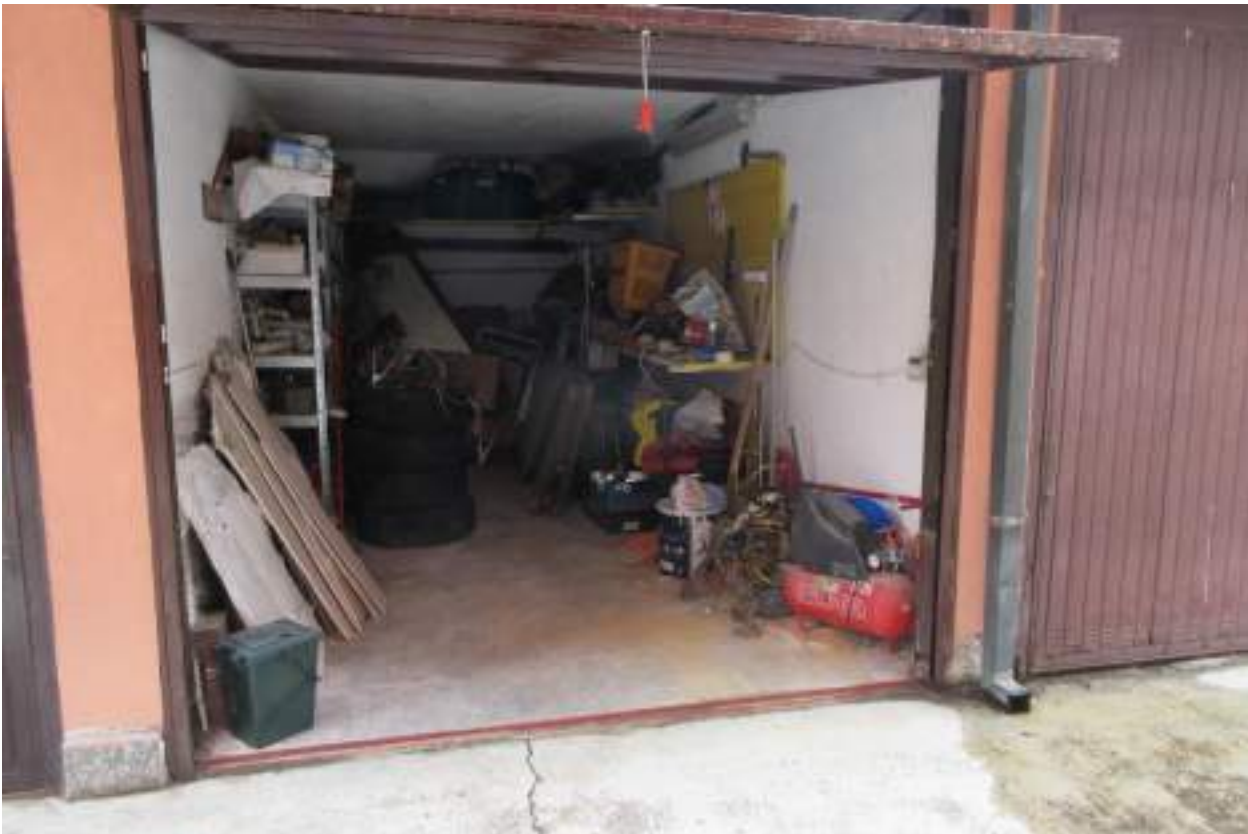
Vista del box esterni con accesso carraio

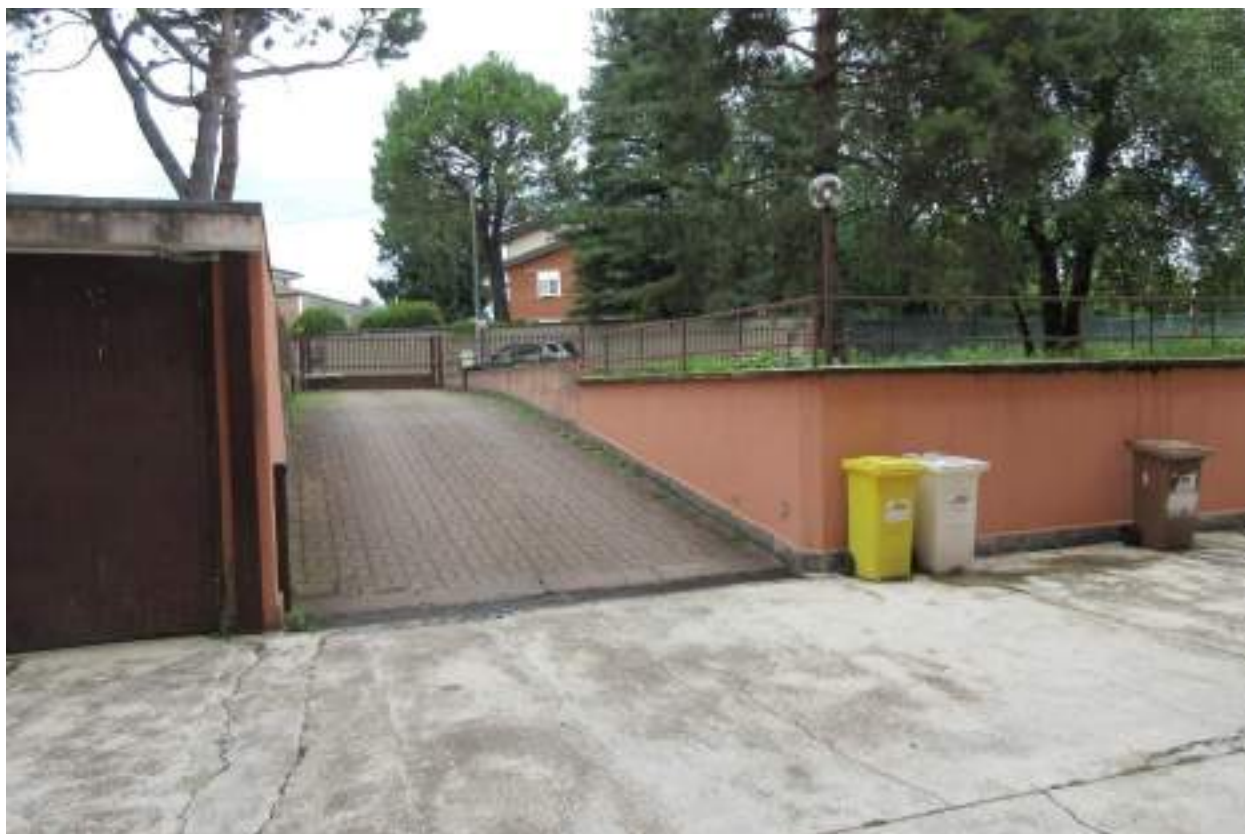
Ingresso carraio retrostante il fabbricato

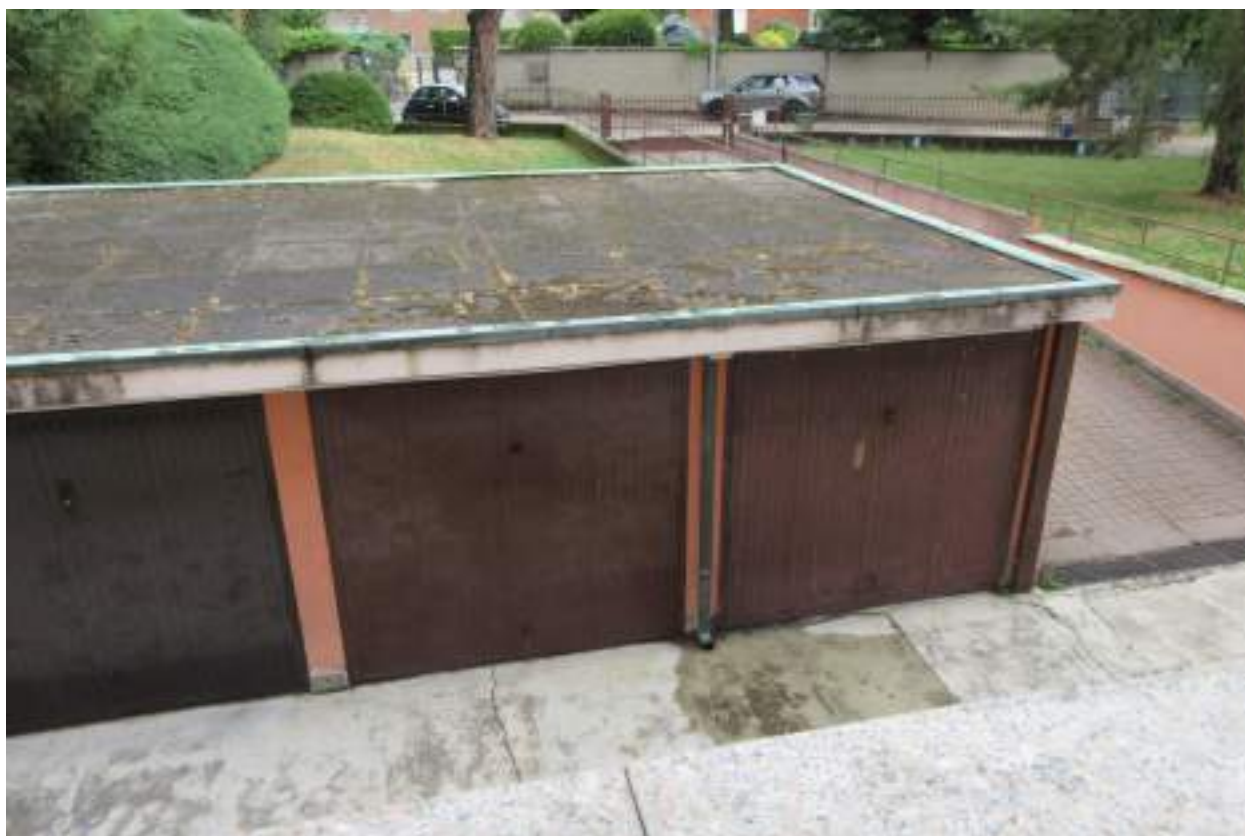
Vista dei box dal balcone del soggiorno/cucina
