**Tribunale di Pordenone**  
**PROCEDURA DI ESECUZIONE IMMOBILIARE**

N° Gen. Rep. **40/2025**

**ALLEGATI FOTOGRAFICI**  
**Lotto 001 – Casa a schiera in**  
**pietra**

DOC. FOTOGRAFICA – Beni in FANNA (PN) – via Toffoli n. 100.

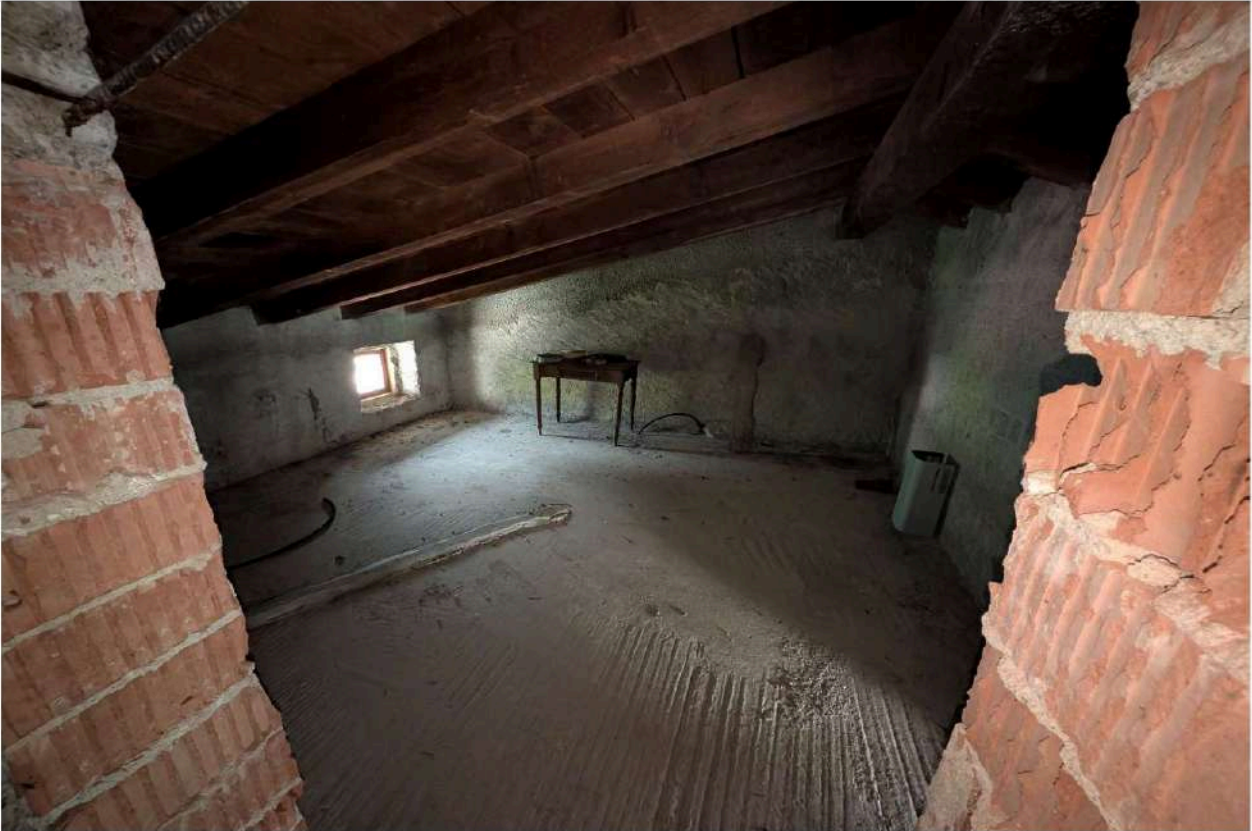
Foto n. 35 – Sottotetto del corpo principale, non al civile.

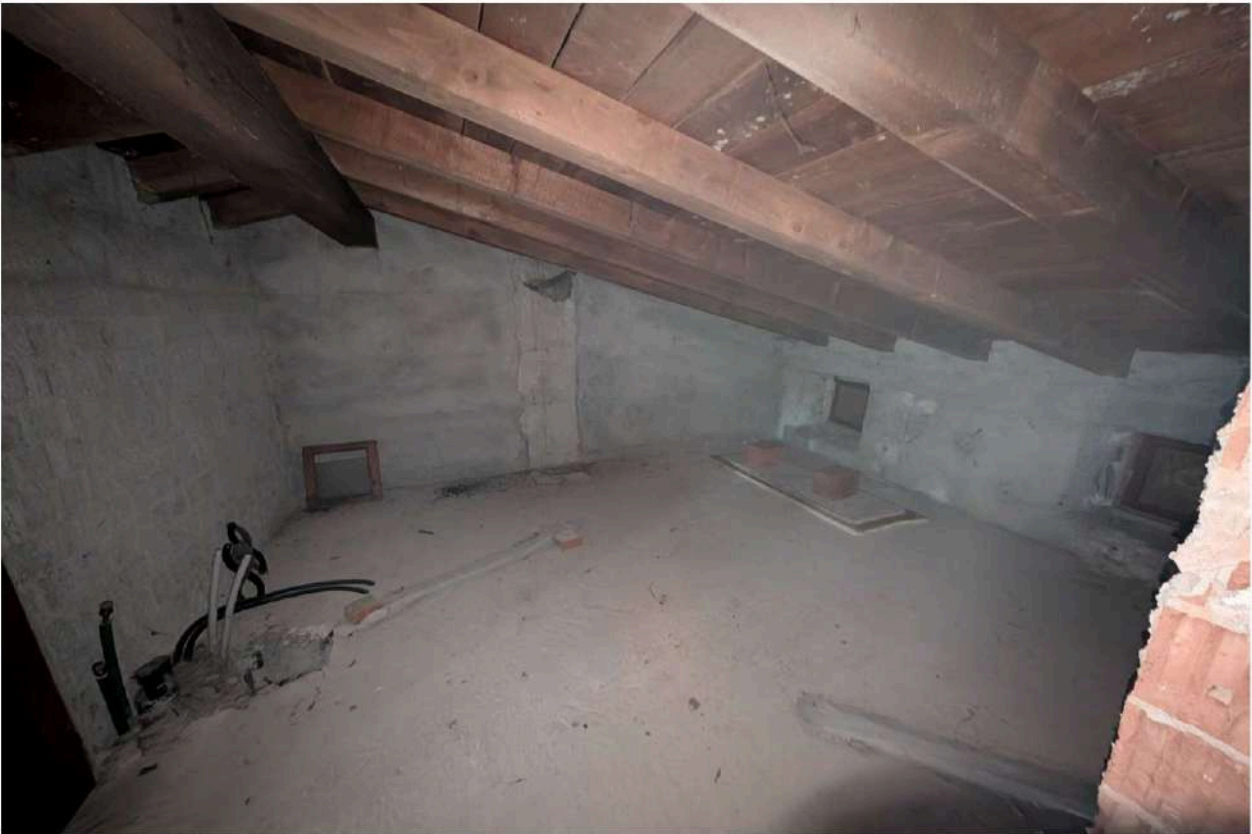
Foto n. 36 – Sottotetto del corpo principale, non al civile.

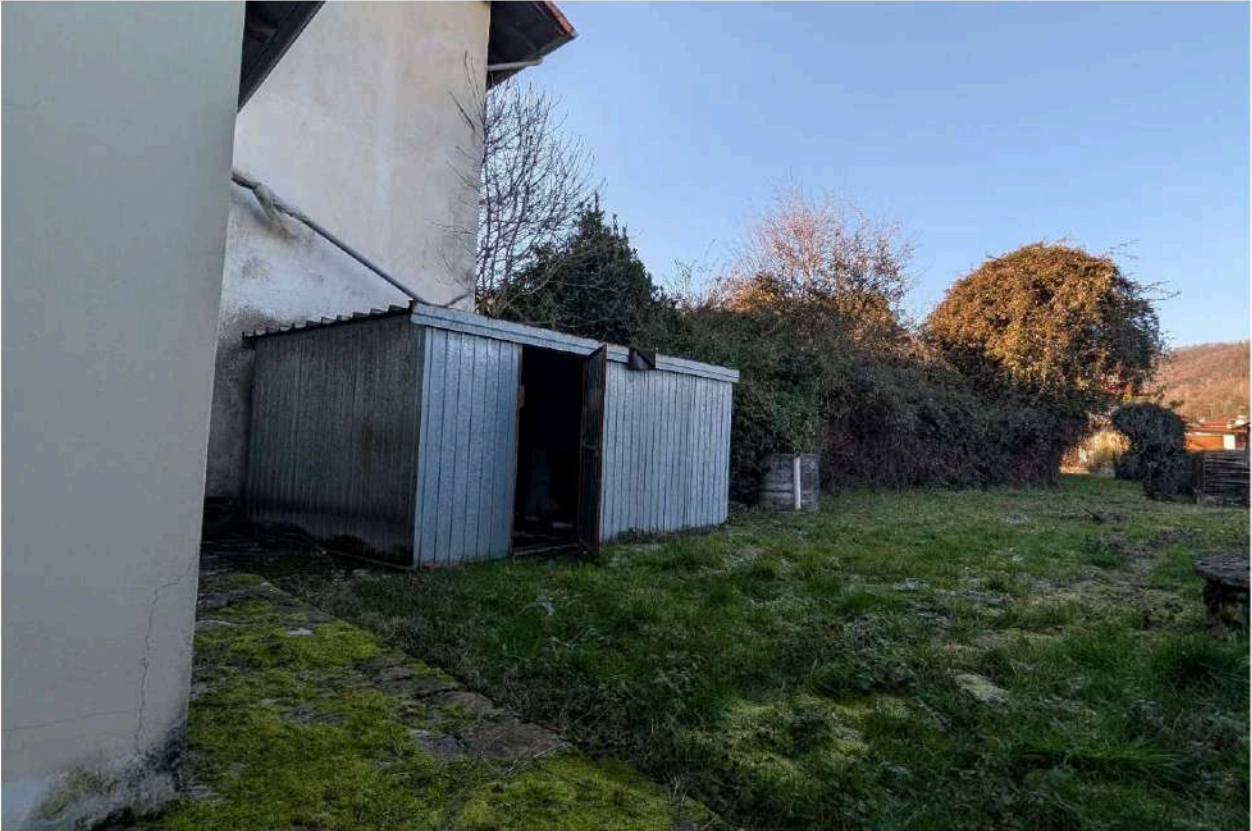
Foto n. 37 – Box in lamiera, sprovvisto di titoli autorizzativi.

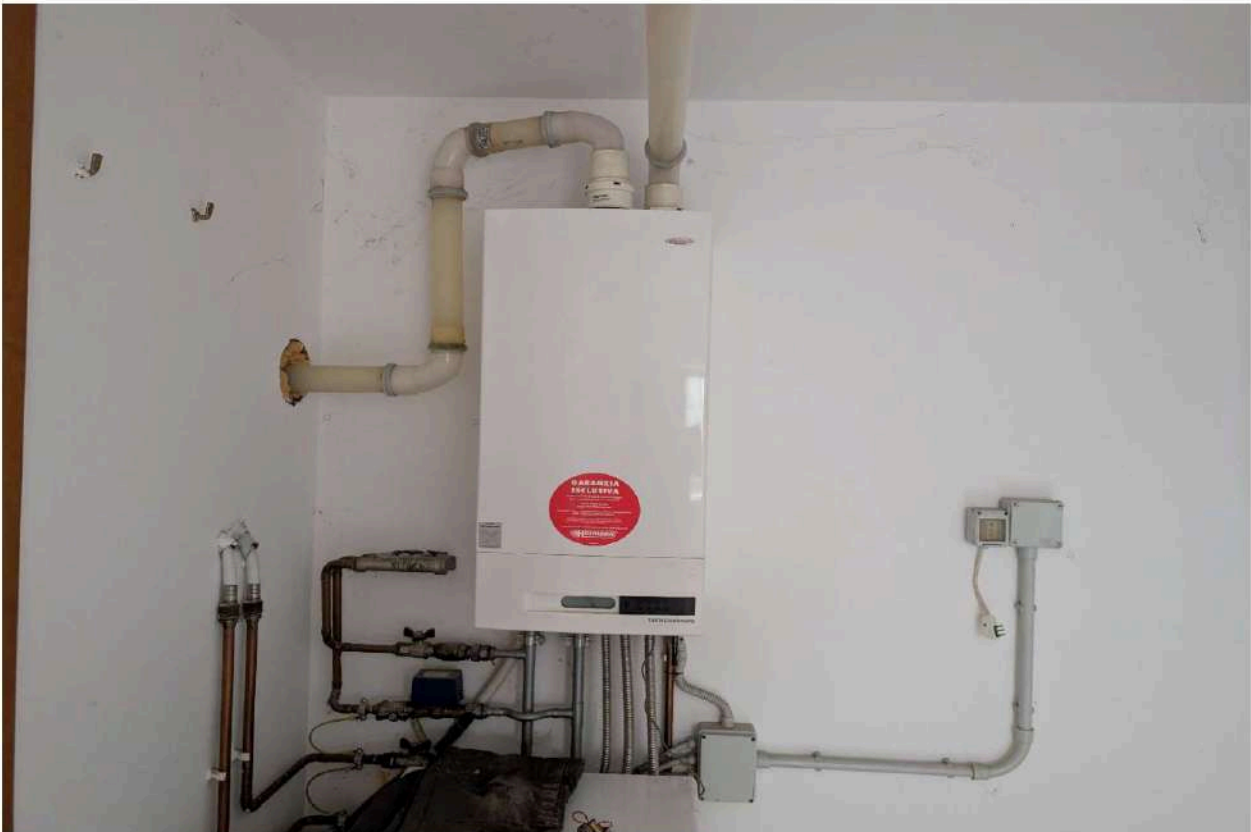
Foto n. 39 – Caldaia.

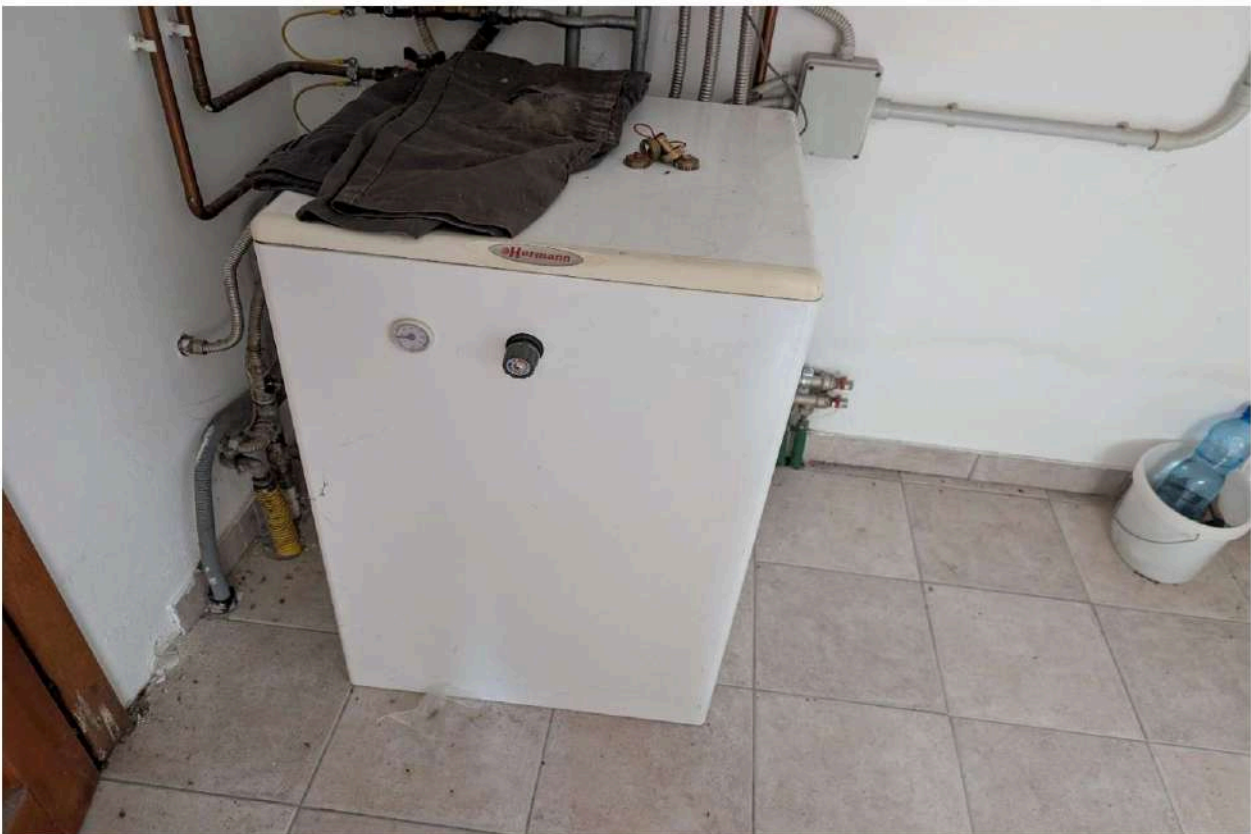
Foto n. 40 – Vaso di espansione.

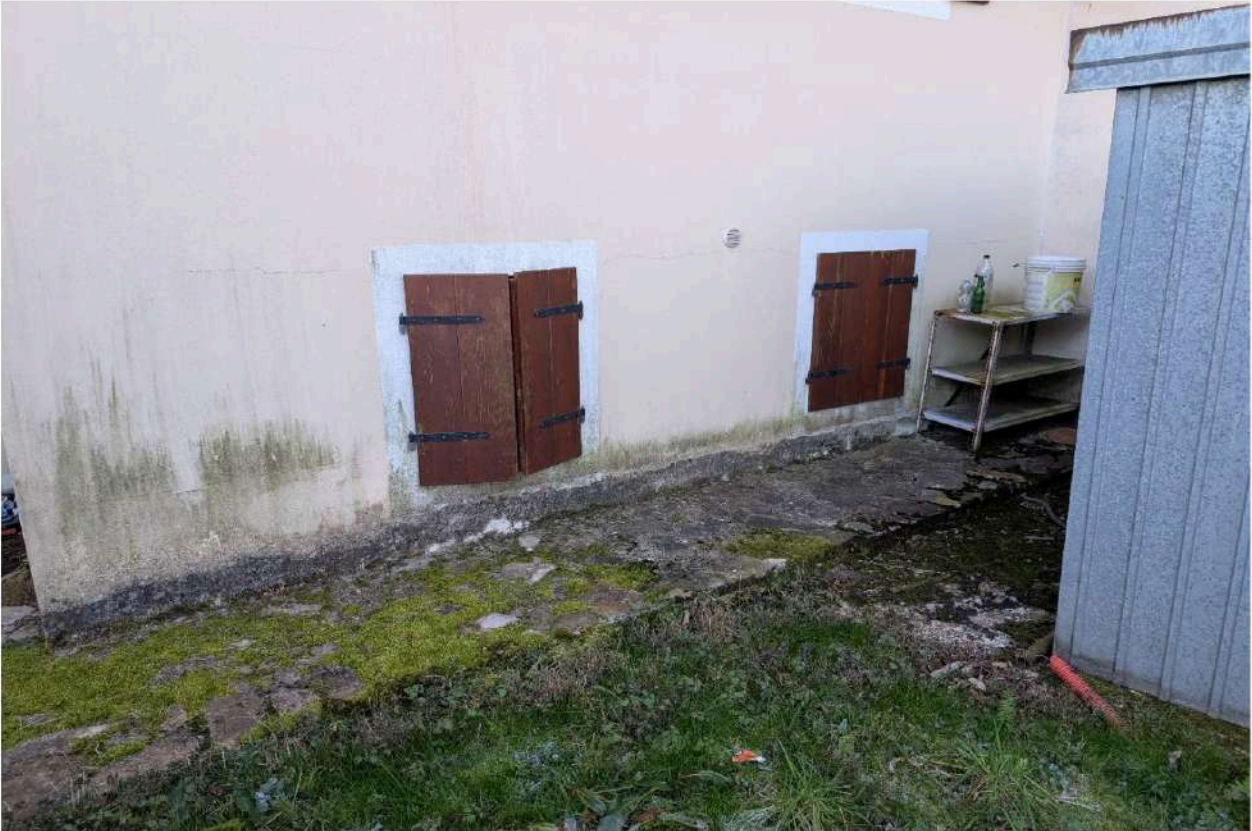
Foto n. 41 – Ammaloramento delle tinte facciata lato Nord.

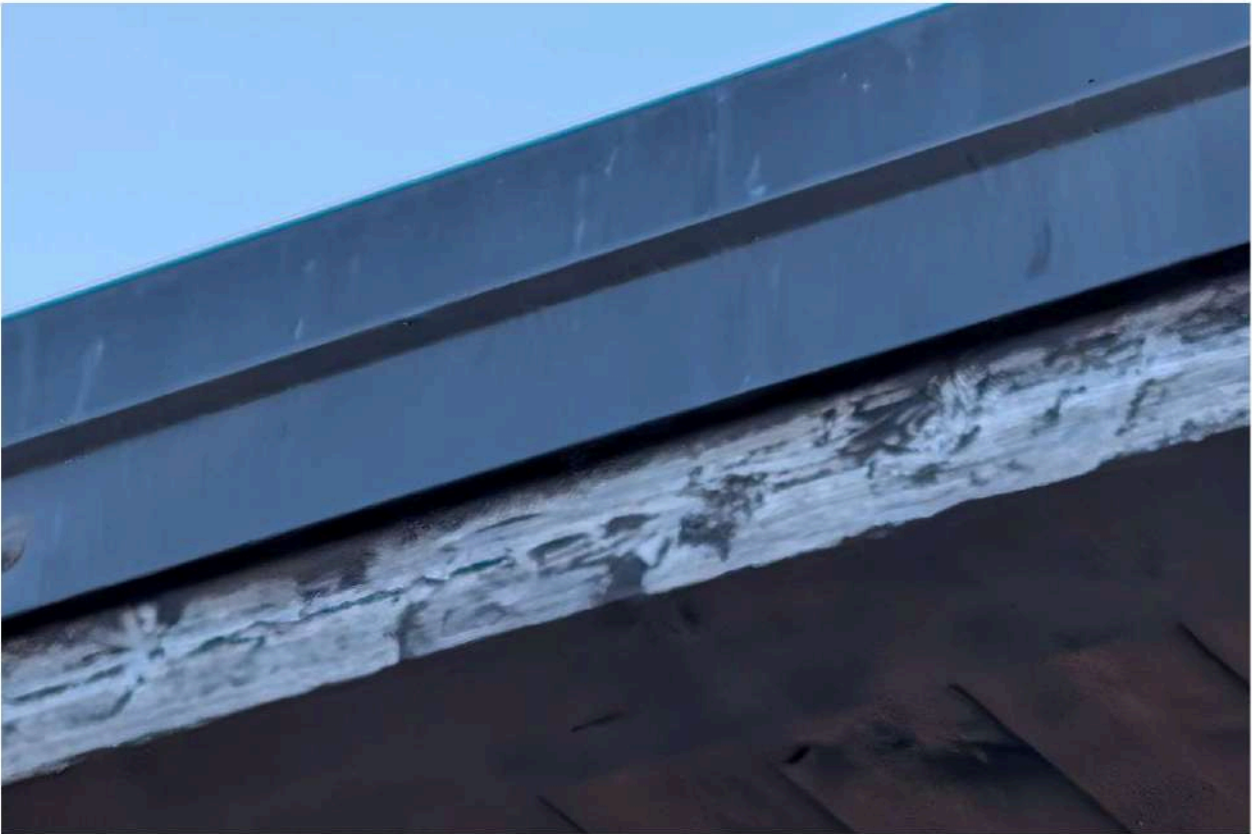
Foto n. 42 – Livello di manutenzione delle travature.
