**TRIBUNALE DI PALERMO**

**RELAZIONE DI STIMA IMMOBILIARE**

**ESECUZIONE N° 157/2023 R.G.**

**LOTTO UNICO**

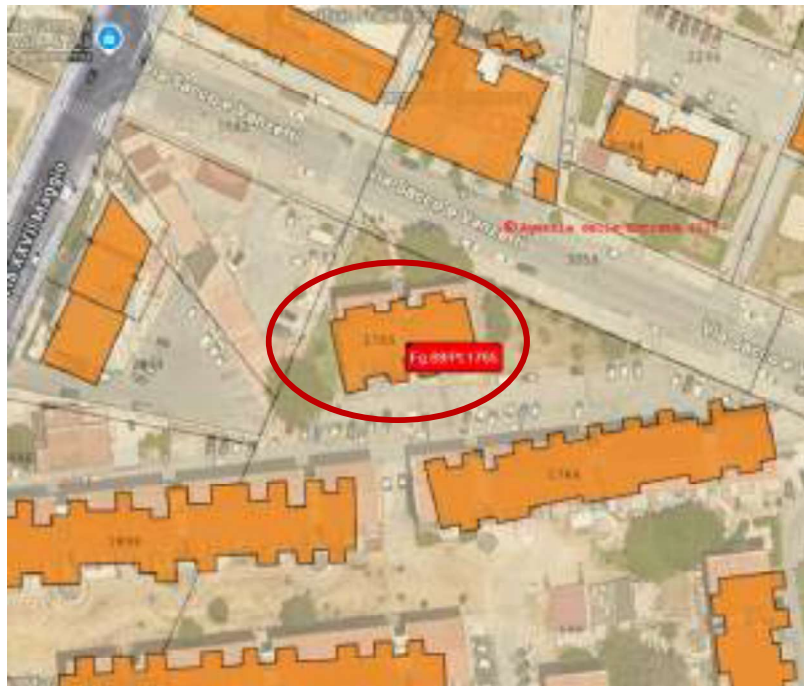
Foto 1. Sovrapposizione della foto satellitare con la mappa catastale.

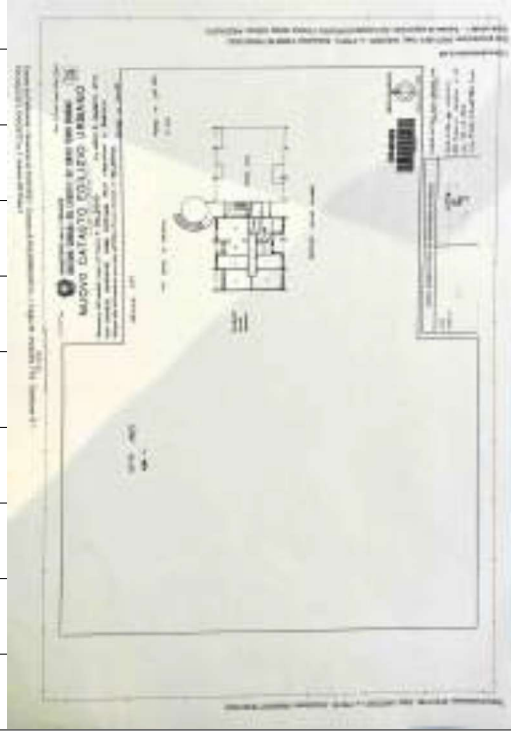
*Planimetria Catastale sub 15*

Durante le operazioni peritali si sono riscontrate le seguenti difformità rispetto alla planimetria catastale: si evince una diversa distribuzione degli spazi interni. Si riscontra l'ampliamento dell'attuale sala da pranzo e la realizzazione della cucina all'interno del preesistente balcone chiuso, tramite struttura precaria in pvc, e della camera 1, inglobando al suo interno il preesistente balcone, causando un conseguente aumento di cubatura. Inoltre sono stati realizzati due balconi, uno adiacente la sala da pranzo lato strada interna che ha comportato la realizzazione di una porta finestra per accedervi al posto dell'originaria finestra, ed il secondo adiacente la camera 1 prospiciente Via Sacco e Vanzetti, entrambi avente un salto di quota a -0,52 m rispetto la quota di calpestio dell'immobile. E' presente, altresì, una veranda realizzata con struttura precaria su balcone limitrofo la camera 2.

Al fine di aggiornare la planimetria catastale sarà pertanto necessario presentare un nuovo DOCFA (costo stimato € 600,00).

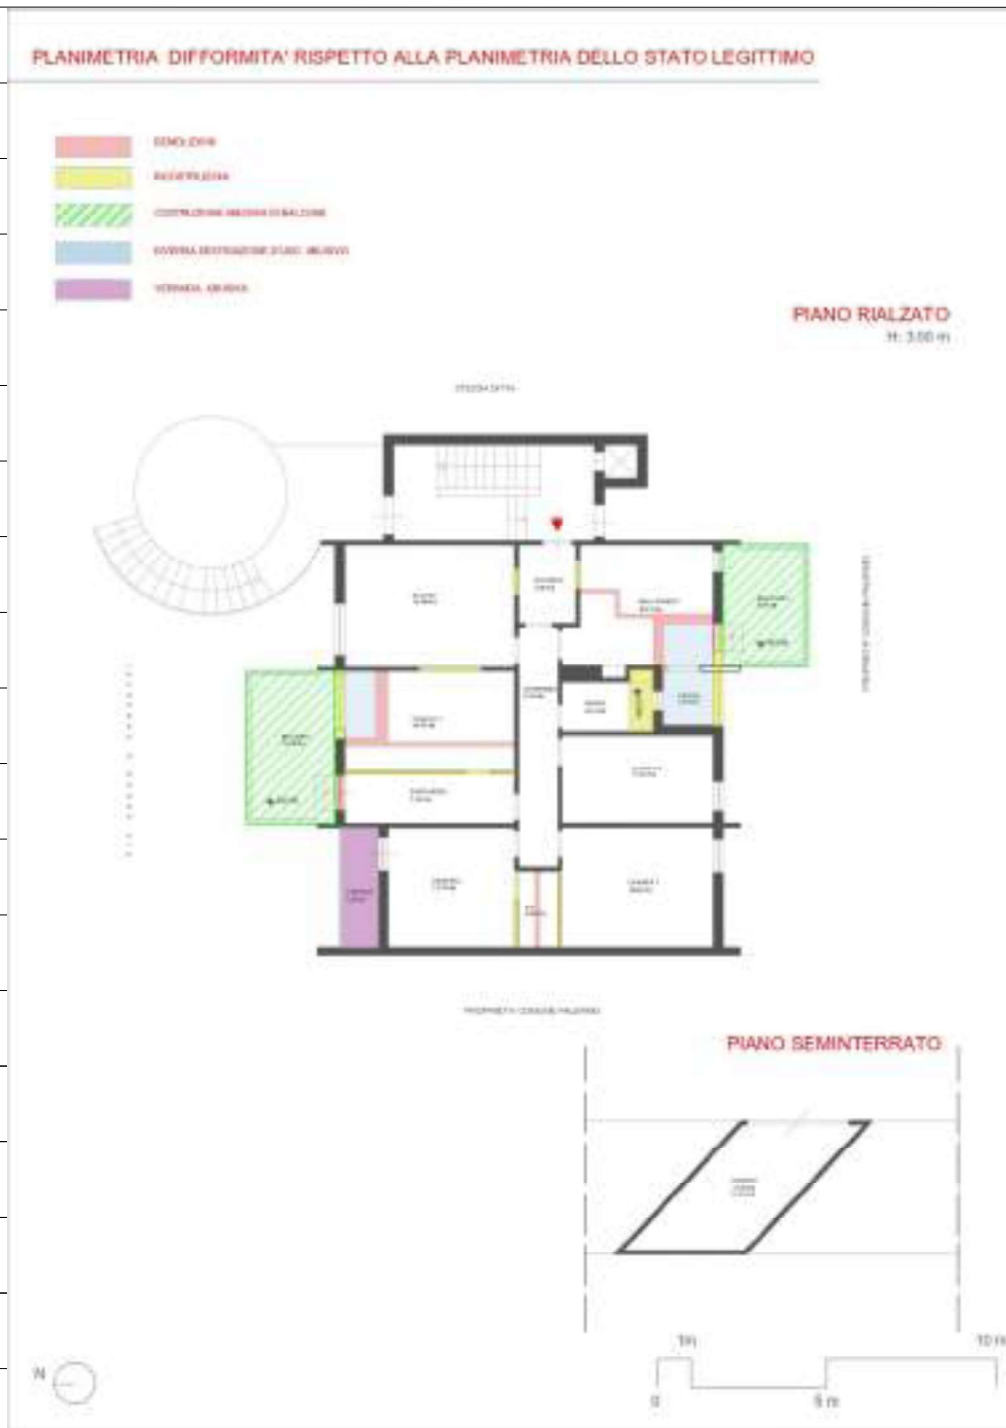
Schema delle difformità con lo stato legittimo

Il bene in oggetto presenta delle irregolarità edilizie, si evince una diversa distribuzione degli spazi interni. Si riscontra l'ampliamento dell'attuale sala da pranzo tramite demolizione della muratura perimetrale e realizzazione della cucina all'interno del preesistente balcone chiuso, tramite struttura in pvc, e della camera 2 , inglobando al suo interno il preesistente balcone, causando un conseguente aumento di cubatura. Inoltre sono stati presenti due balconi, uno adiacente la sala da pranzo lato strada interna ed il secondo adiacente la camera 2 prospiciente Via Sacco e Vanzetti, entrambi avente un salto di quota a -0,52 m rispetto la quota di calpestio dell'immobile. E' presente, inoltre, una veranda realizzata con struttura precaria su balcone, limitrofo la camera da letto 2. La finestra della pertinenza è stata trasformata in porta finestra, per garantire l'accesso al balcone 1, mentre tramite chiusura di porzione dell'originario balcone lato cucina è stata realizzata una porta finestra che dà accesso al balcone 2. Inoltre è stata completamente rimossa la finestra del bagno e della sua muratura perimetrale che ha garantito l'ampliamento dell'attuale sala da pranzo.

chiuso, tramite struttura precaria in pvc, e della camera 1, inglobando al suo interno il preesistente balcone, causando un conseguente aumento di cubatura. Inoltre sono stati realizzati due balconi, uno adiacente la sala da pranzo lato strada interna che ha comportato la realizzazione di una porta finestra per accedervi al posto dell'originaria finestra, ed il secondo adiacente la camera 1 prospiciente Via Sacco e Vanzetti, entrambi avente un salto di quota a -0,52 m rispetto la quota di calpestio dell'immobile. E' presente, inoltre, una veranda realizzata con struttura precaria su balcone limitrofo la camera da letto 2.

Per gli interventi atti a riportare l'immobile allo stato legittimo, e per interventi di consolidamento strutturale a seguito della demolizione dei balconi si stima un importo complessivo pari a € 25.000,00. Durante il sopralluogo, si è inoltre riscontrata una diversa distribuzione degli spazi interni, per la cui regolarizzazione si dovrà procedere alla presentazione della Cila Tardiva per un costo pari a € 1.600,00 (comprensivo di spese tecniche) e un DOCFA atto ad aggiornare la planimetria catastale per un costo stimato di € 600,00.
