TRIBUNALE DI VELLETRI

ESECUZIONE IMMOBILIARE R.G. 473/23 PROMOSSA DA:

Perizia Tecnica

VALUTAZIONE STABILITA' EDIFICIO

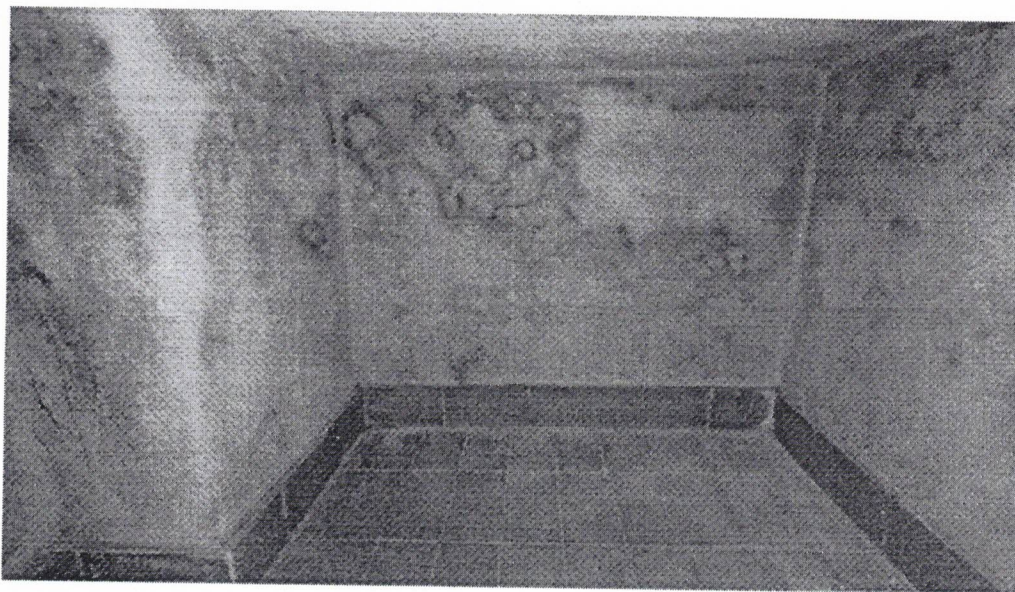
IMMAGINE I – Parete di fondo della cantina

Come si varca la porta della cantina si evidenzia subito la presenza di muffa sulle pareti e l'odore forte della stessa (immagine n.1 e n.2).

Tutte le pareti risultano interessate da muffe, con rigonfiamenti di parti dell'intonaco, ma non sono presenti lesioni.

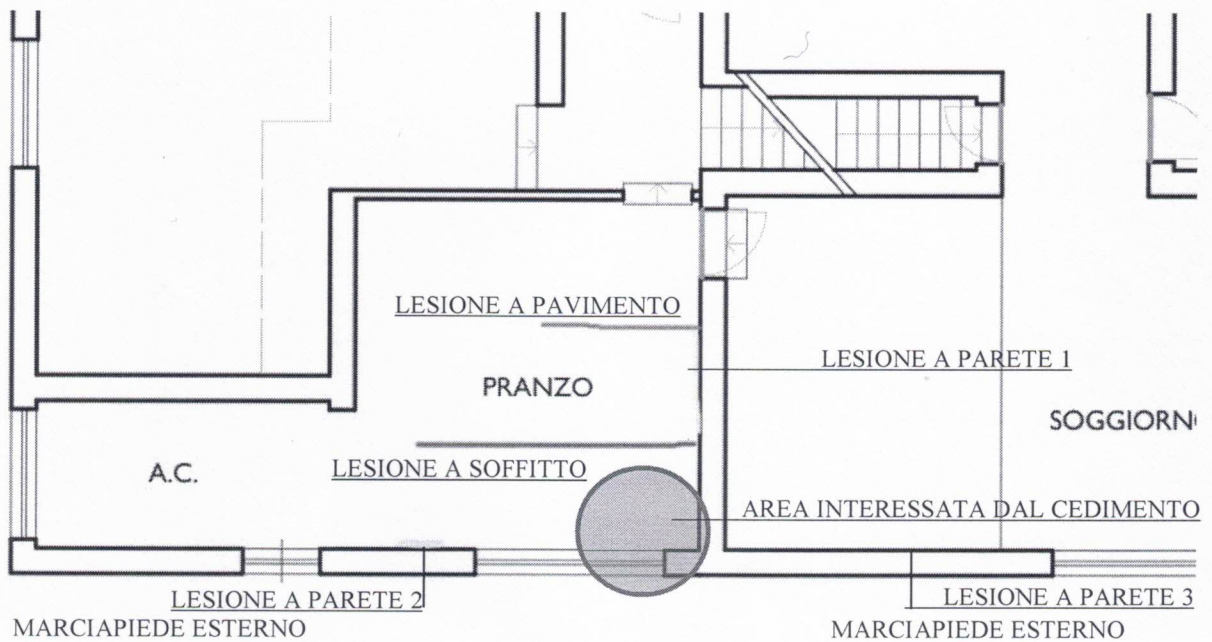
IMMAGINE 3 – Pianta piano terra - Lesioni

Durante il sopralluogo è stata individuata una zona interessata da un cedimento differenziale della fondazione. Nello specifico, nella zona pranzo (immagine n.3) sono presenti n.2 lesioni orizzontali, una

Dalla posizione delle lesioni si intuisce come ci sia in corso un cedimento della fondazione nel punto di intersezione tra le parete che divide il pranzo con il soggiorno e l'esterno, come meglio evidenziato nell'immagine n.3. Questa tesi viene avvalorata dalla presenza di lesioni anche al piano primo.

L'attuale situazione anche se non comporta un pericolo imminente di crollo, deve essere risolta per un eventuale pericolo futuro. Per meglio affrontare il problema e comprenderne l'urgenza è necessario un monitoraggio periodico delle lesioni, anche una volta ogni 2 mesi nel periodo estivo ed una volta al mese nel periodo invernale, per il primo anno. In questo modo, valutando l'eventuale aumento delle fessurazioni, si potrà intervenire in tempo, prima di un eventuale cedimento.

1. Rifacimento del marciapiede lesionato;
2. Inserimento di un cordolo in c.a., in aderenza, e collegato, alla fondazione in muratura esistente, stabilizzato con micropali armati.

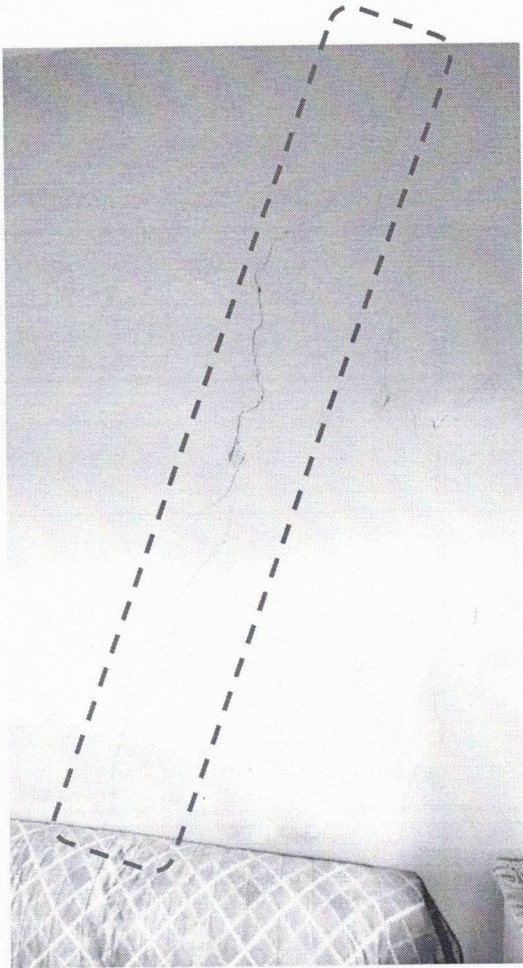
IMMAGINE 4 – Lesione a parete 1

a soffitto ed una a pavimento (immagine n.6), e n.2 verticali sulle pareti (Immagine n.4 e n.5)

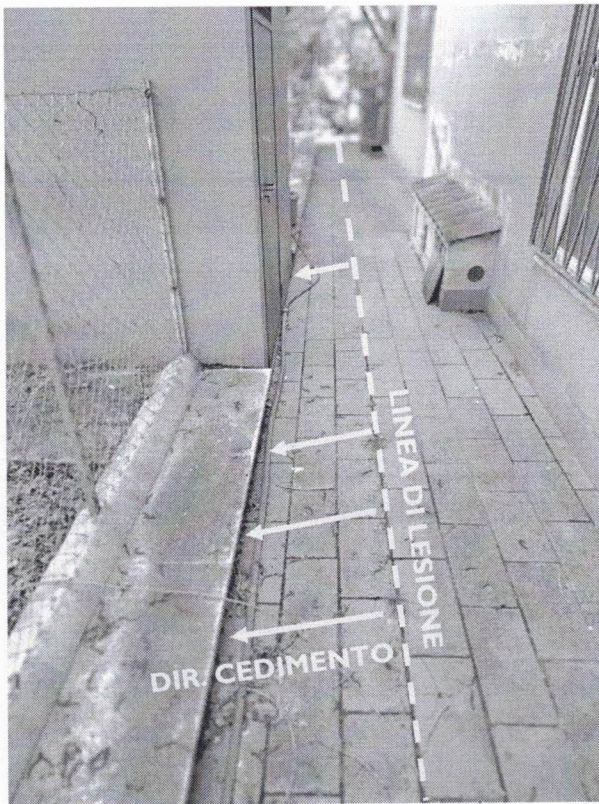
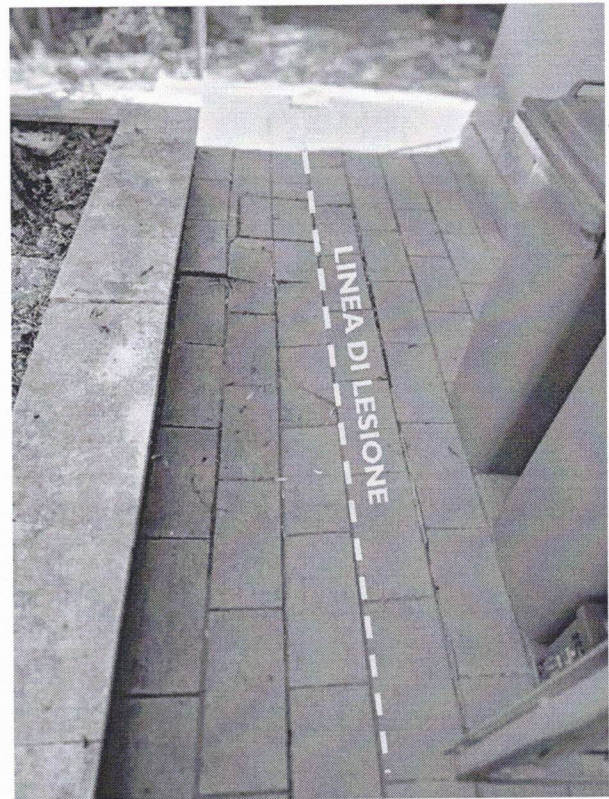
Esternamente ai suddetti vani (pranzo e soggiorno), è presente un marciapiede perimetrale che versa in pessime condizioni di manutenzione e, nello specifico, risulta lesionato parallelamente alla parete dell'abitazione con un cedimento nella parte più esterna (Immagine n.7 e n.8).

Si ipotizza anche una possibile connessione tra l'allagamento della cantina ed il cedimento strutturale sopra descritto, infatti, si può pensare che vi siano delle infiltrazioni d'acqua nella parte esterna dell'abitazione, attraverso il marciapiede gravemente lesionato. L'acqua penetra sotto l'abitazione ed arriva fino alla cantina allagandola per la mancanza di sistemi di impermeabilizzazione.

Lo scavo dell'acqua crea dei vuoti nel terreno, presumibilmente anche sotto ad una parte di fondazione, che quindi cede.

Questo intervento prevede la demolizione completa del marciapiede, la valutazione dello stato sottostante e poi il rifacimento attraverso: la costipazione di materiale drenante (compreso tubo drenante); la realizzazione di un massetto armato con le pendenze; la posa in opera di guaina impermeabilizzante (con risvolto sul verticale); la posa di una malta di allettamento e poi del pavimento.

Questo intervento consiste nel realizzare, dopo aver eseguito lo scavo considerato nell'intervento n.1, un cordolo in c.a. unito alla fondazione in pietrame esistente (solo sul lato dove è

presente il cedimento), stabilizzato attraverso micropali sottostanti che collegano lo stesso ad un terreno di giusta consistenza.
