## **TRIBUNALE DI CALTAGIRONE**

**ESECUZIONE IMMOBILIARE N. XX/XXXX R.G.**

## **ALLEGATO N° 2 – RILIEVO FOTOGRAFICO**

SCORDIA - VIA ATTARD N. 64

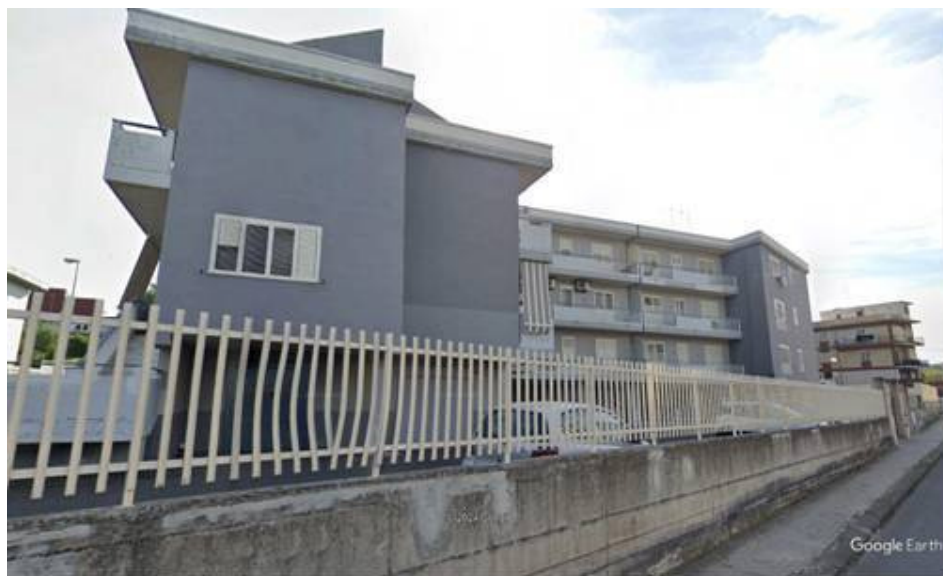
Foto n° 3 – Vista del prospetto principale su via Attard. L'edificio è costituito da quattro elevazioni fuori terra.

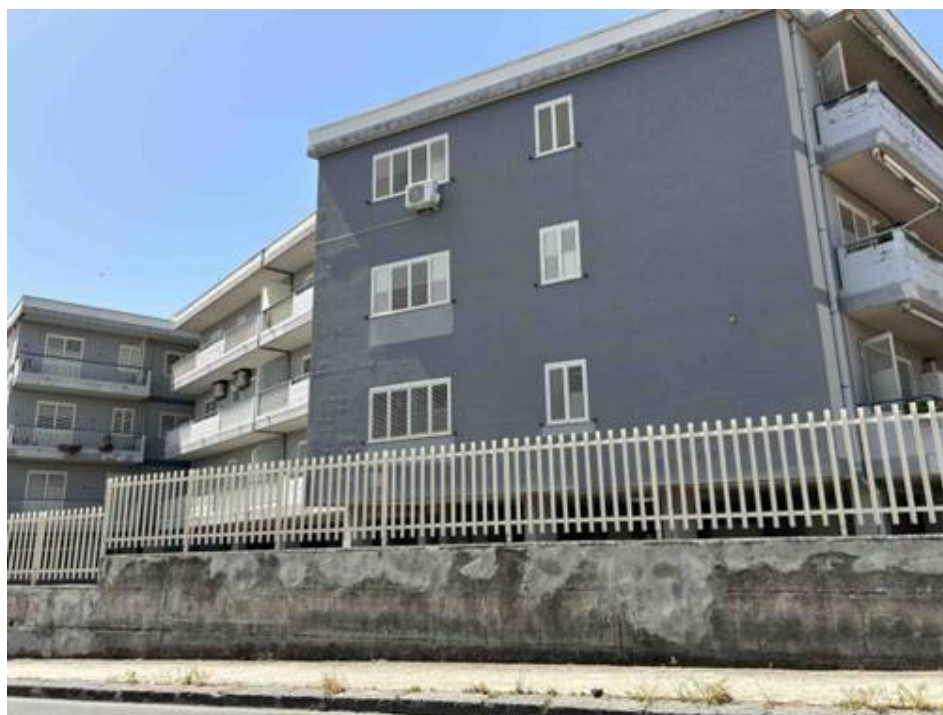
Foto n° 4 – Vista del prospetto principale su via Attard. L'edificio è costituito da quattro elevazioni fuori terra.

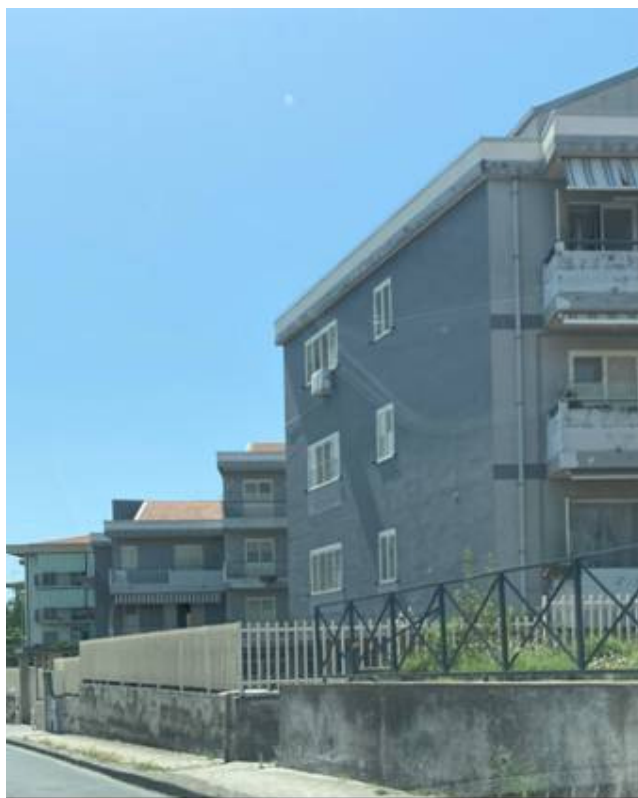
Foto n° 5 – Vista del prospetto principale su via Attard. L'edificio è costituito da quattro elevazioni fuori terra ed è delimitato da tutti i lati da un muretto in cemento armato e da una soprastante ringhiera.

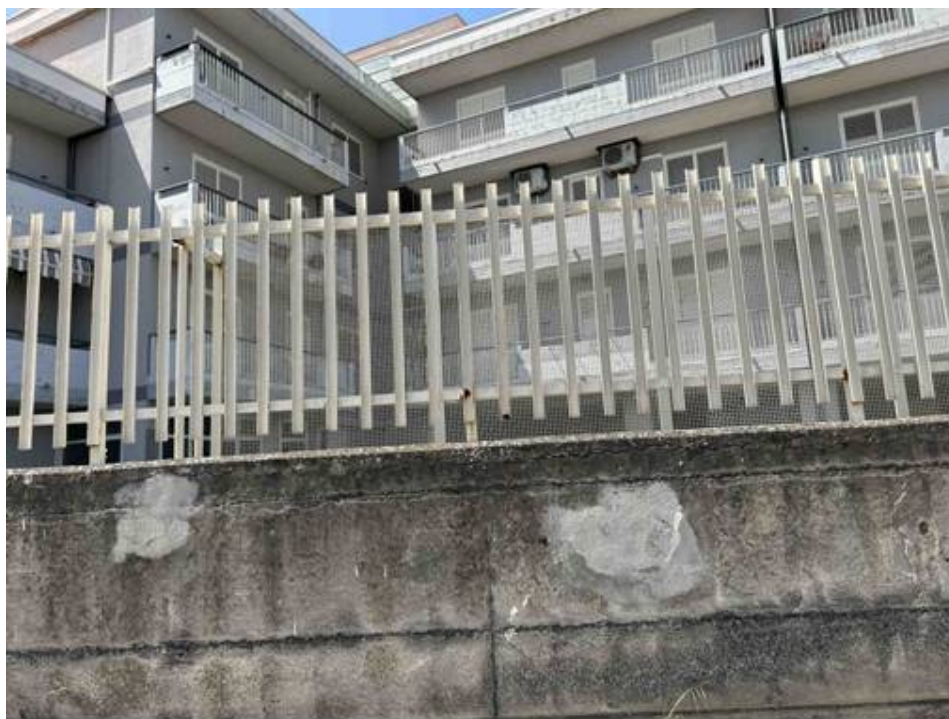
Foto n° 6 – Vista del muretto in cemento armato e della soprastante ringhiera.

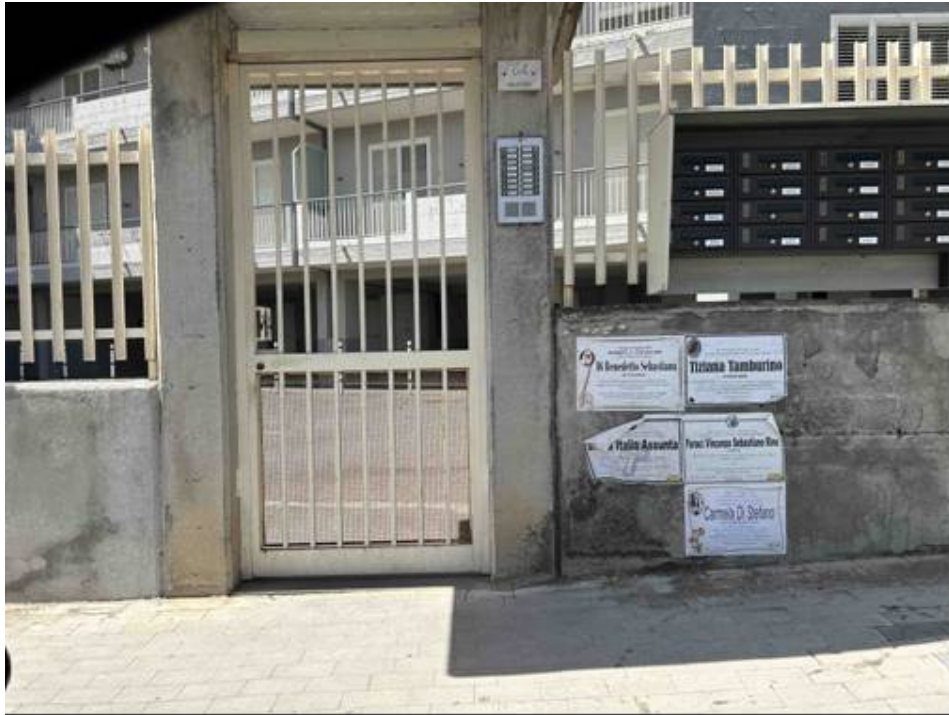
Foto n° 7 – Vista del cancello di ingresso pedonale. A sinistra è anche presente un cancello scorrevole (azionabile anche con comando a distanza) che consente l'ingresso delle auto dei condomini.

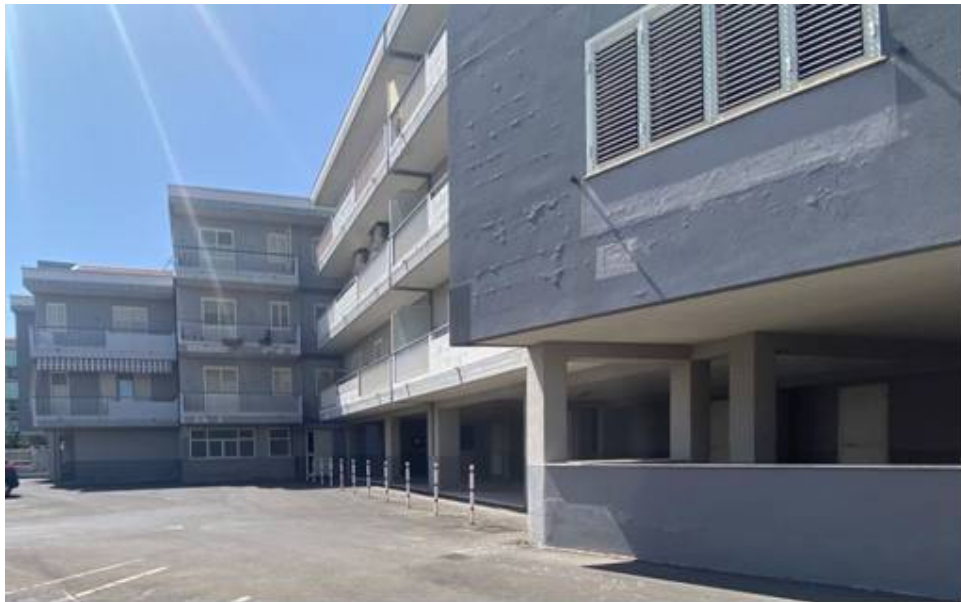
Foto n° 8 – Vista del cortile interno principale da cui si può accedere sia ai portoni delle scale condominiali sia ai garages/box posti nel retro prospetto. La pavimentazione del cortile interno è in conglomerato bituminoso.

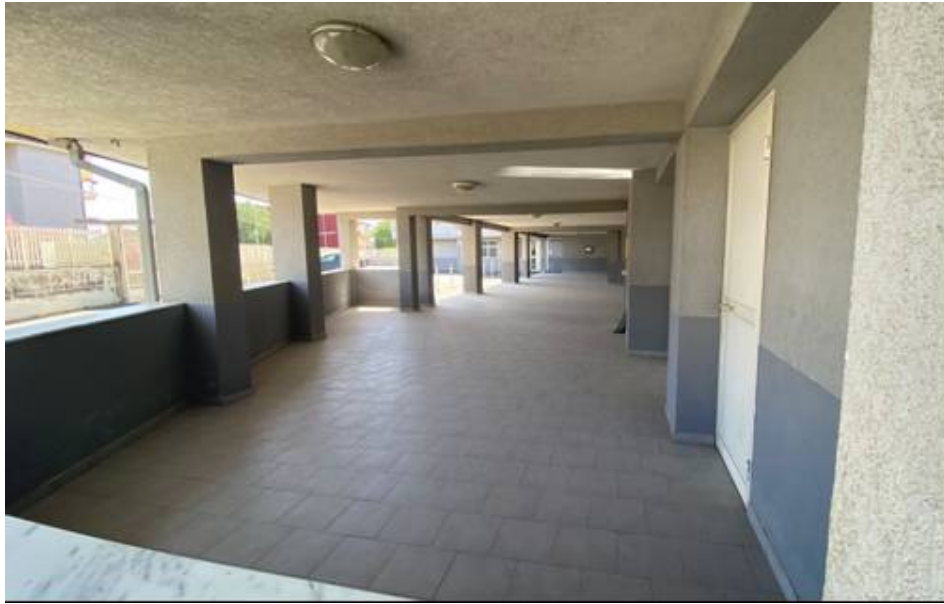
Foto n° 9 – Vista del portico interno delimitato con un muretto in cui vi sono situati i portoni di accesso alle varie scale condominiali.

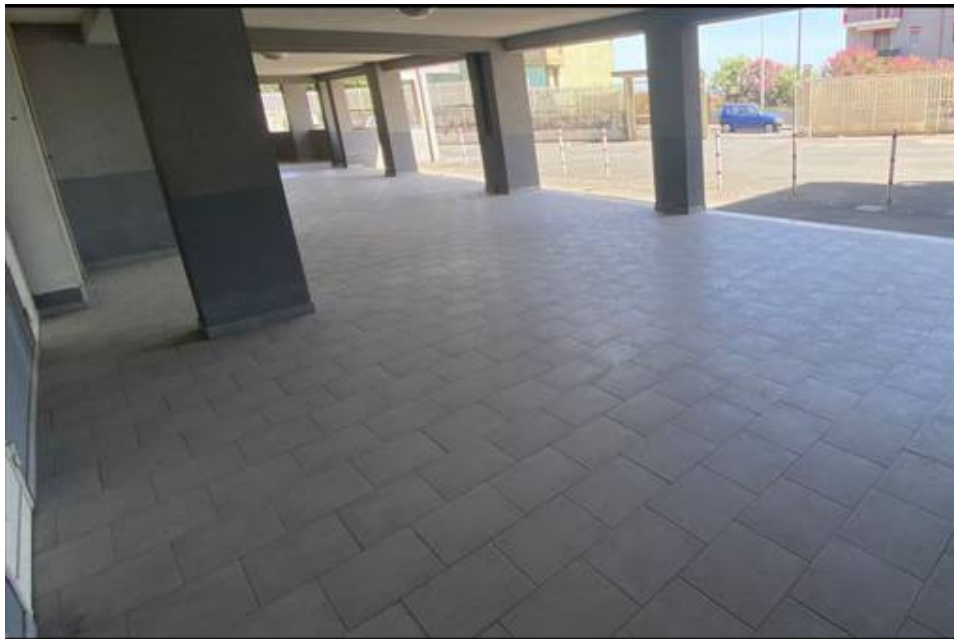
Foto n° 10 – Altra vista del portico interno. Lo stesso risulta pavimentato con gres porcellanato antigelo ed antiscivolo e delimitato da paletti in ferro pieno di colore bianco/rosso.

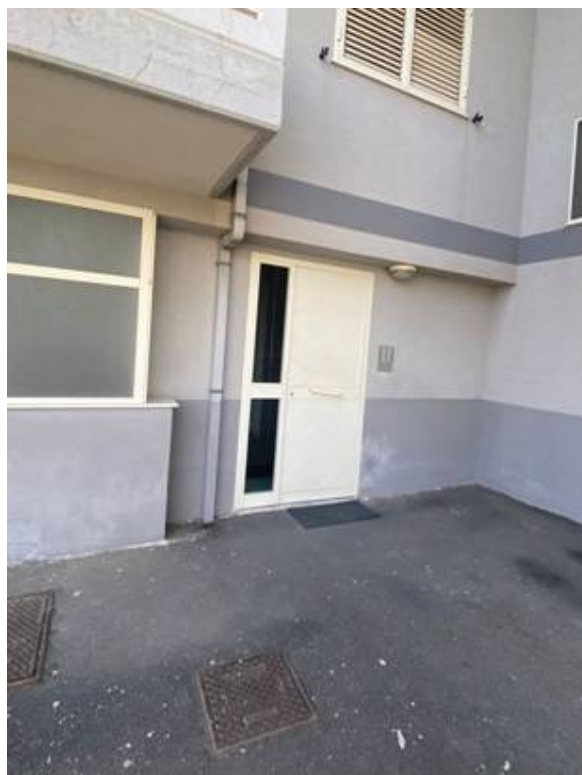
Foto n° 11 – Foto scattata al portone di ingresso della scala B. Lo stesso è stato realizzato in alluminio anodizzato con vetro laterale. La pavimentazione, in corrispondenza del portone della scala B, è in conglomerato bituminoso e si presenta in buone condizioni.

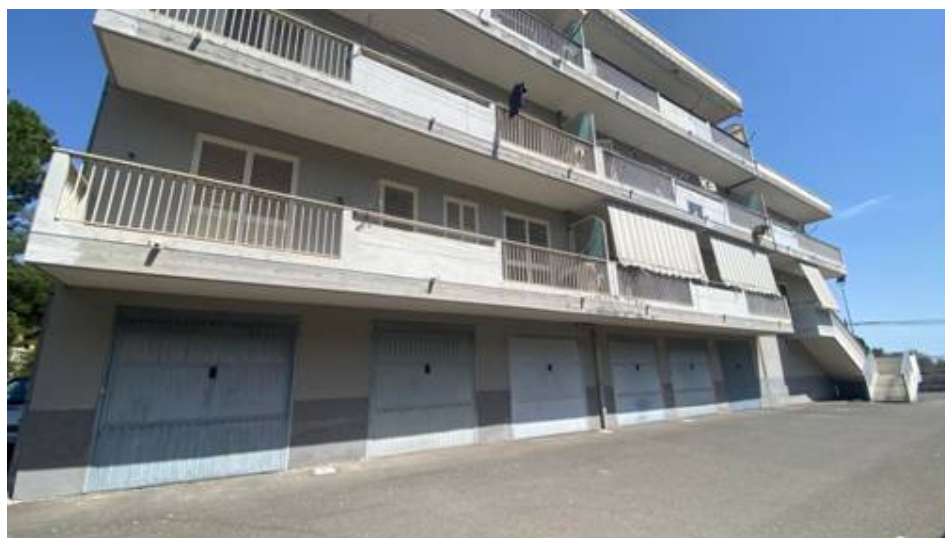
Foto n° 12 – Prospetto interno dell'edificio. Al piano terra sono collocate le porte basculanti dei garages/box.

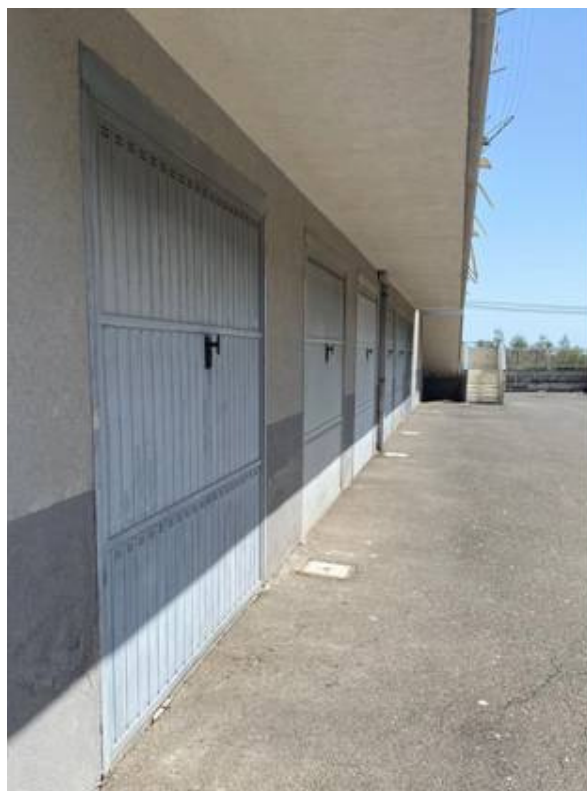
Foto n° 13 – Prospetto interno. Foto scattata alle porte basculanti dei garages/box. La pavimentazione del cortile interno è in conglomerato bituminoso.

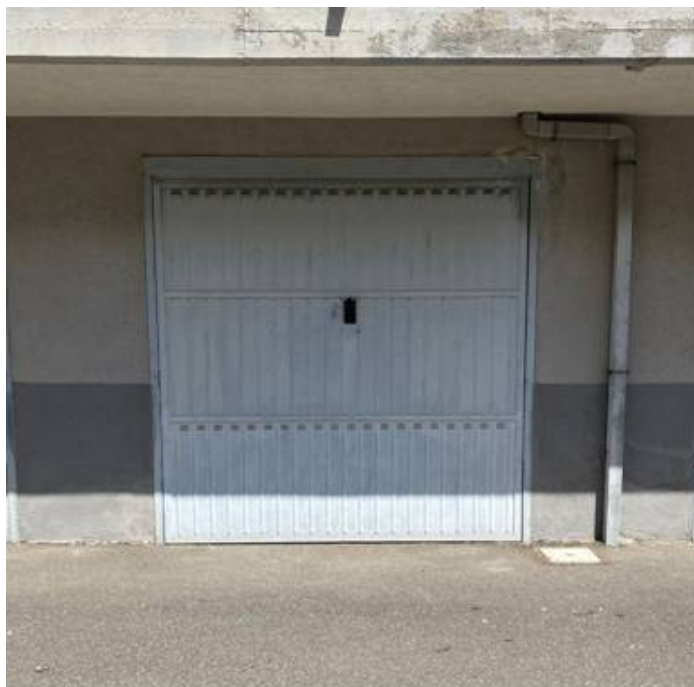
Foto n° 14 – Foto scattata alla porta basculante del garage/box oggetto dell'esecuzione.

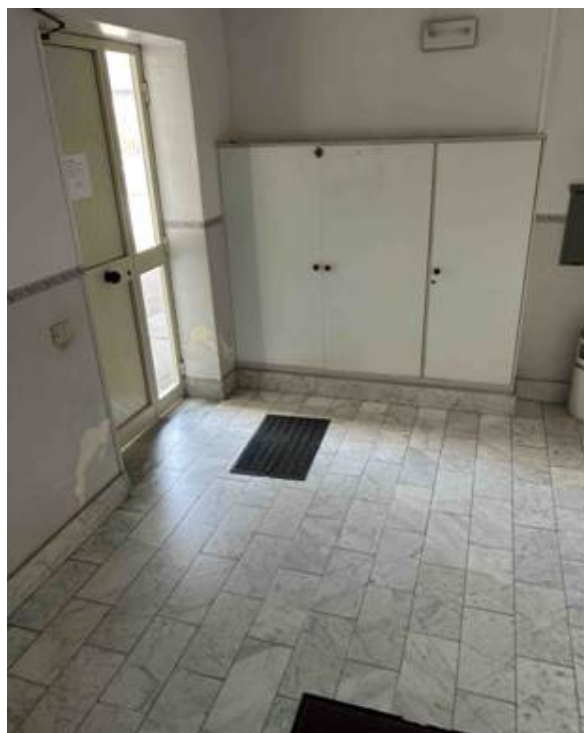
Foto n° 15 – Foto scattata al pianerottolo di ingresso della scala B. Lo stesso è pavimentato con piastrelle in marmo bianco mentre le pareti sono intonacate e tinteggiate con idropittura.

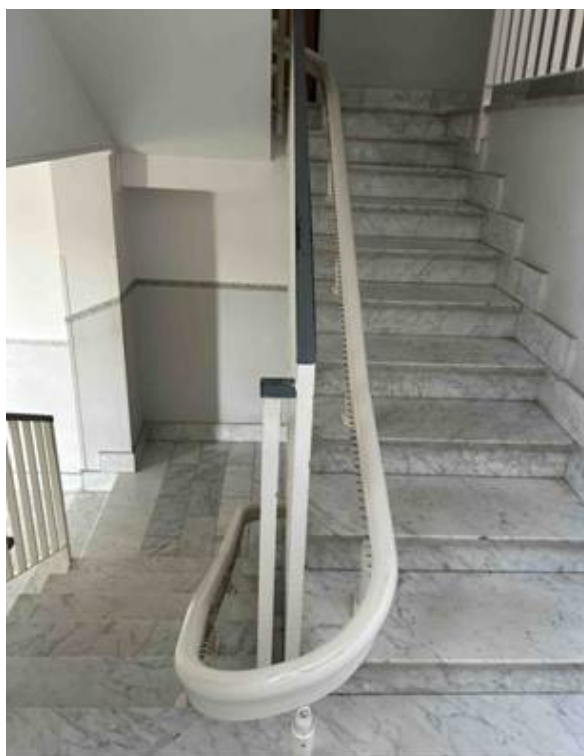
Foto n° 16 – Foto scattata alla rampa delle scale che conduce ai piani. Le pedate e le alzate sono in marmo bianco mentre le pareti sono intonacate e tinteggiate con idropittura. E', inoltre, presente un impianto servo scala che ruota attorno alla ringhiera in ferro.

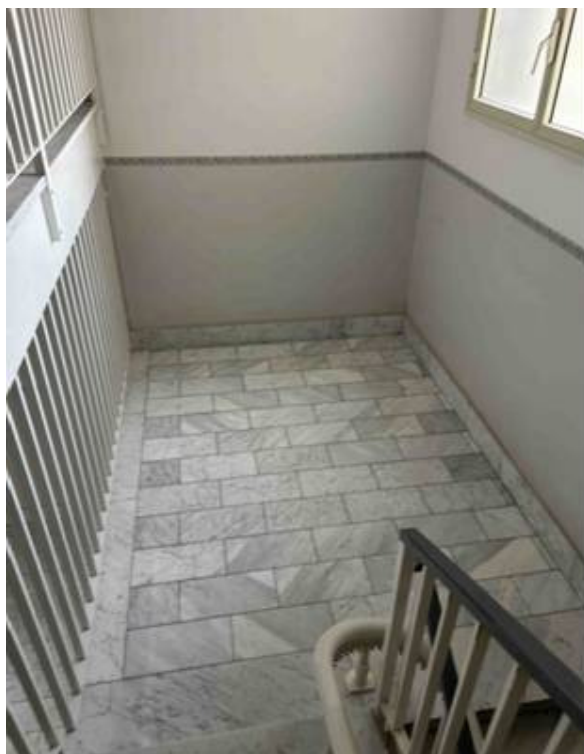
Foto n° 17 – Altra foto al pianerottolo intermedio. La pavimentazione è in marmo bianco mentre le pareti sono intonacate e tinteggiate con idropittura.

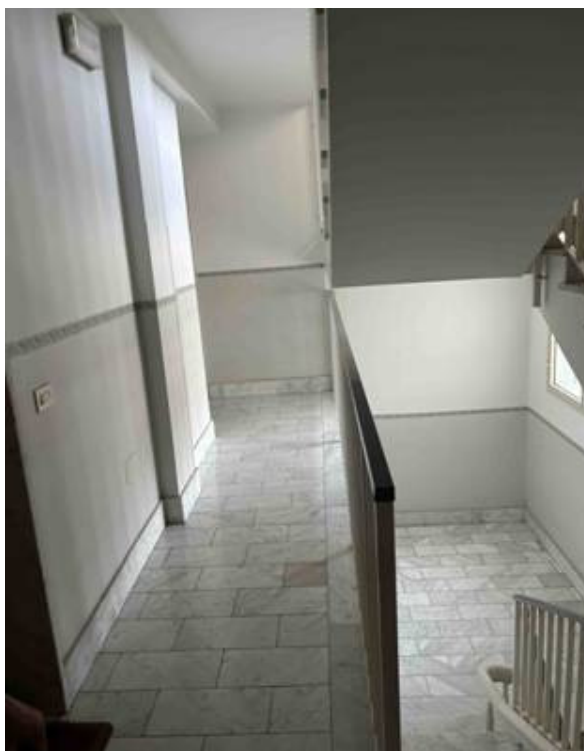
Foto n° 18 – Altra foto al pianerottolo del secondo piano. La pavimentazione è in marmo bianco mentre le pareti sono intonacate e tinteggiate con idropittura e la ringhiera è in ferro.

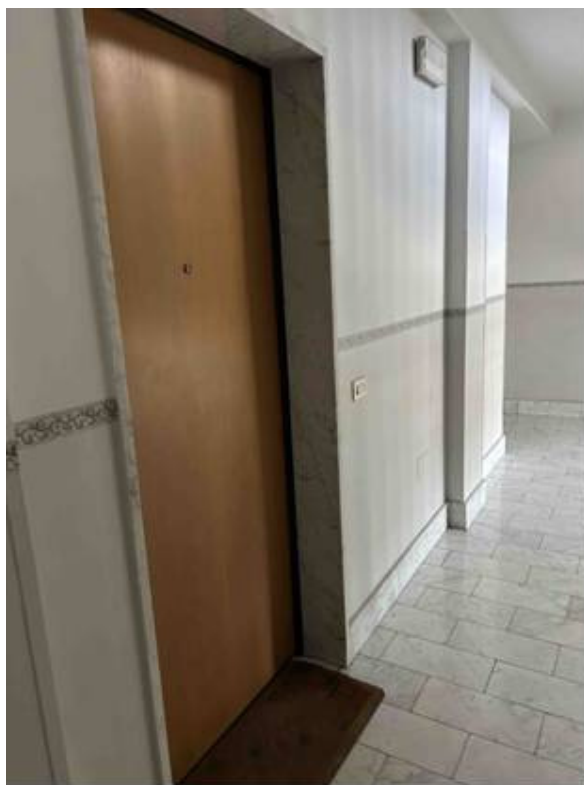
Foto n° 19 – Foto scattata alla porta di ingresso all'appartamento.

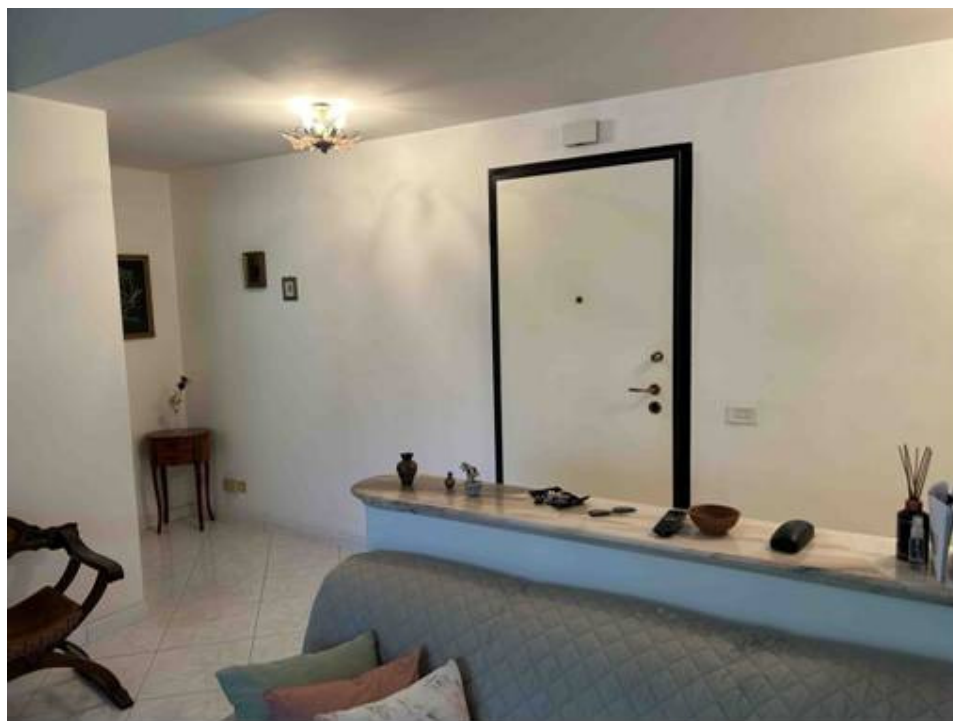
Foto n° 20 – Foto scattata all'interno dell'appartamento. La porta di ingresso è blindata mentre la pavimentazione è in gres porcellanato e le pareti sono tutte intonacate e tinteggiate con idropittura. Il vano è inoltre dotato di luce di emergenza.

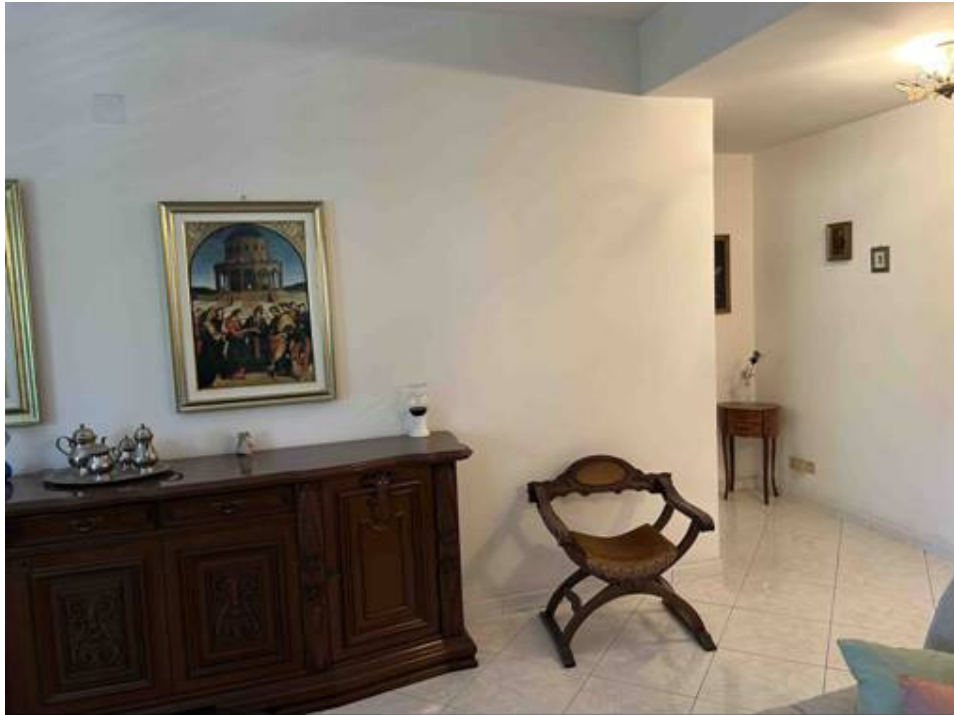
Foto n° 21 – Foto scattata all'interno dell'appartamento. La pavimentazione dell'ingresso/soggiorno è in gres porcellanato e le pareti sono tutte intonacate e tinteggiate con idropittura. Ottimo lo stato di manutenzione dell'immobile.

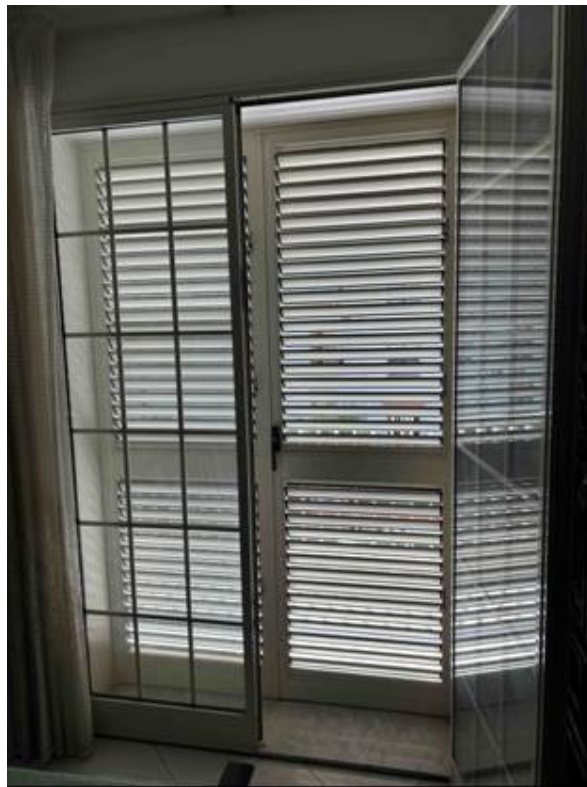
Foto n° 22 – Foto scattata all'infisso interno a due ante in alluminio pre-verniciato dello spessore di 4 cm con vetrocamera. E' inoltre presente un infisso esterno alla veneziana.

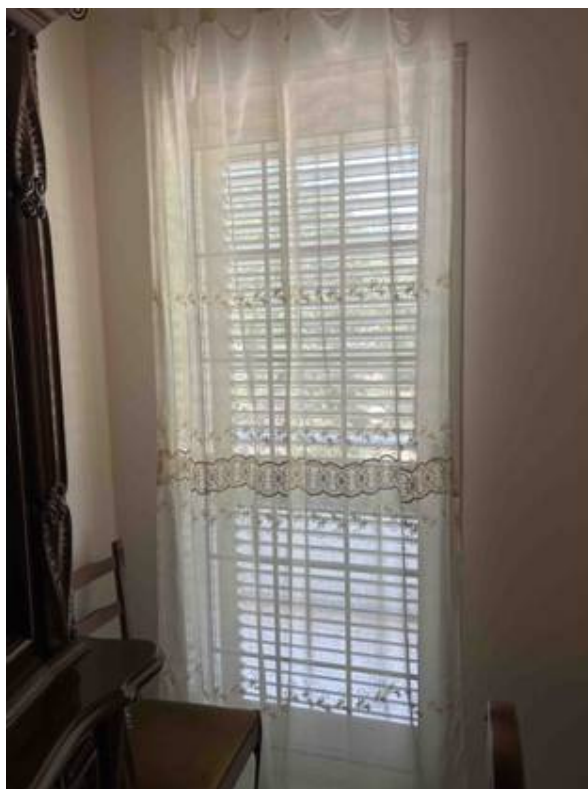
Foto n° 23 – Foto scattata all’infisso interno in alluminio pre-verniciato dello spessore di 4 cm. con vetrocamera. E’ inoltre presente un infisso esterno alla veneziana.

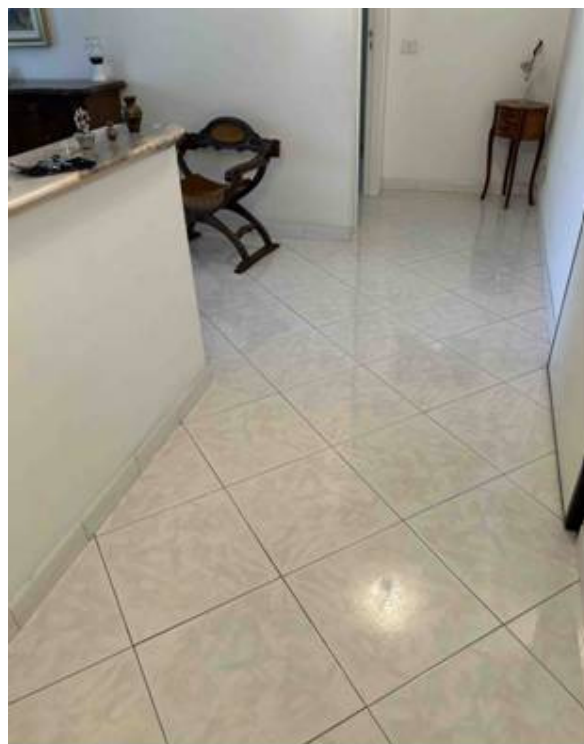
Foto n° 24 – Foto scattata all’interno dell’appartamento. La pavimentazione dell’ingresso/soggiorno è in gres porcellanato e le pareti sono tutte intonacate e tinteggiate con idropittura. Ottimo lo stato di manutenzione dell’immobile.

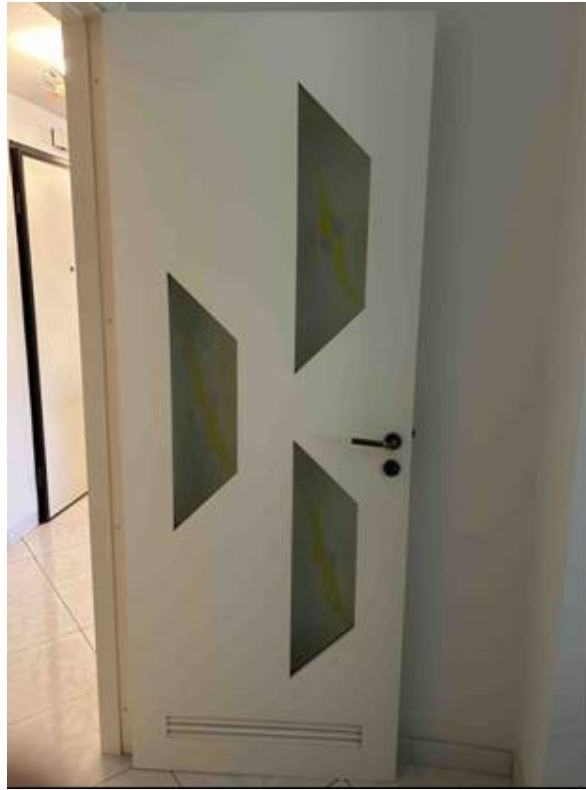
Foto n° 25 – Foto scattata alla porta interna in legno dotata di inserti in vetro che consente l'accesso al vano cucina. Ottime le condizioni e/o lo stato di manutenzione.

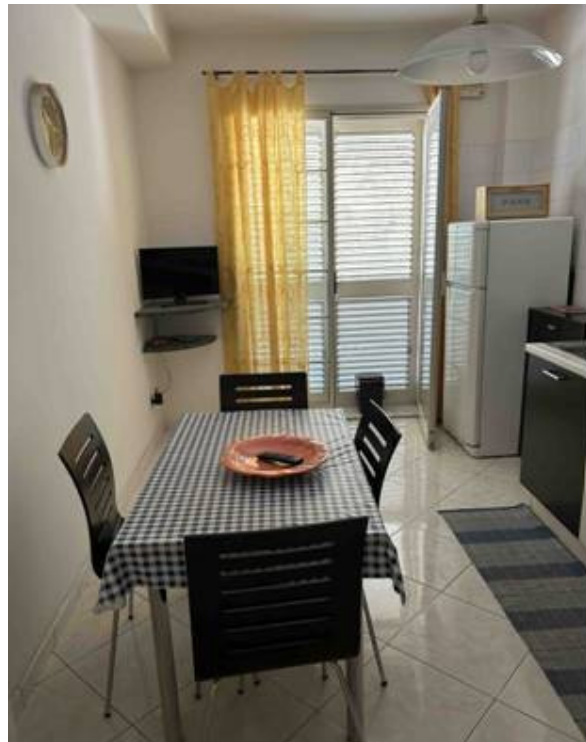
Foto n° 26 – Foto scattata al pavimento in gres porcellanato e all'infisso preverniciato. Le pareti sono tutte intonacate e tinteggiate con idropittura. Ottime le condizioni.

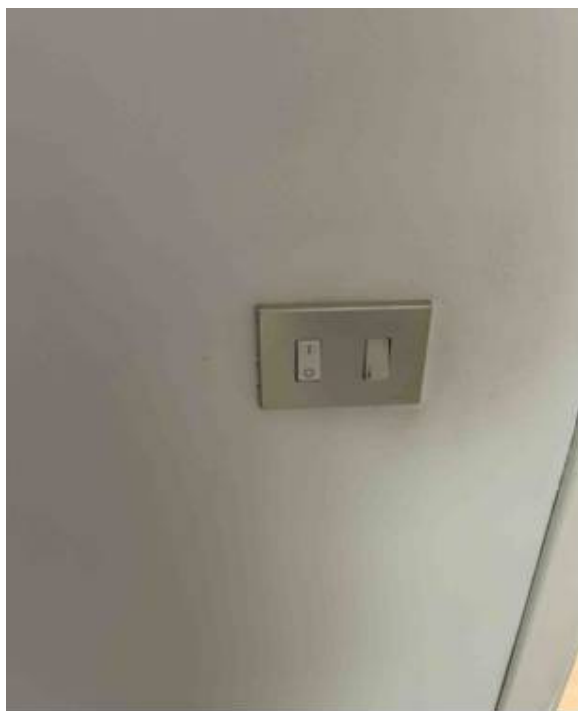
Foto n° 27 – Foto scattata all'interruttore posto nel vano cucina. Buone le condizioni dell'impianto elettrico sottotraccia.

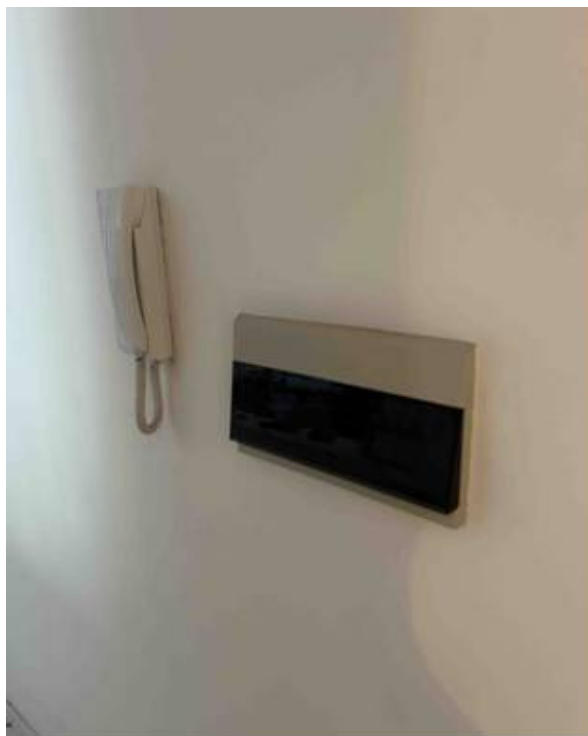
Foto n° 28 – Foto scattata al quadro elettrico generale posto all'ingresso dell'appartamento ed al citofono interno. L'impianto è a norma.

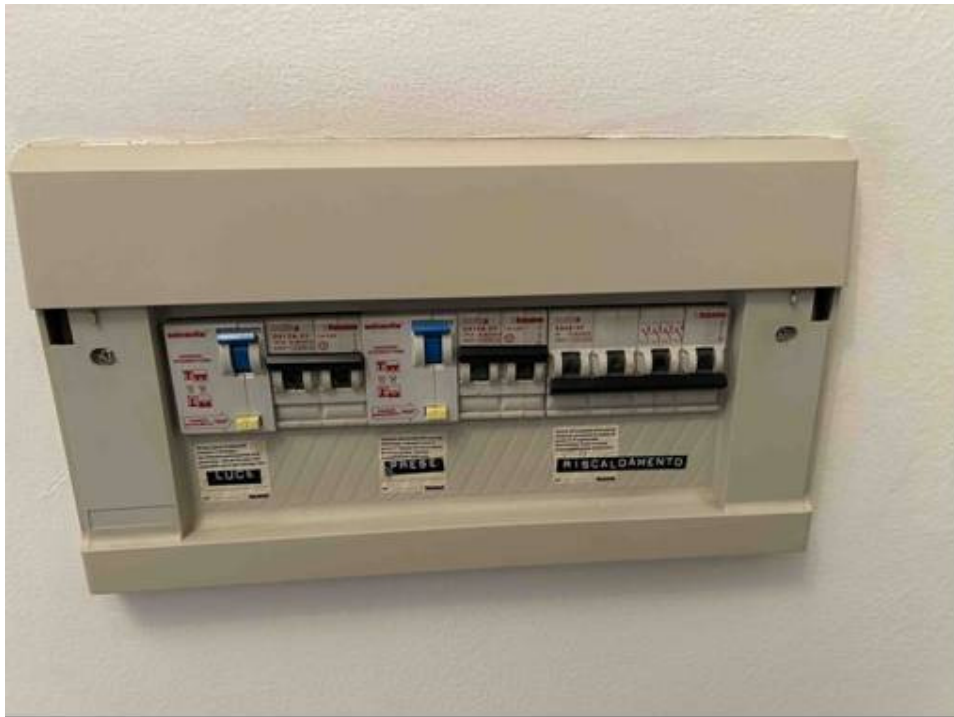
Foto n° 29 – Foto scattata al quadro elettrico generale posto all'ingresso dell'appartamento, dotato di dispositivo magneto-termico (salva-vita).

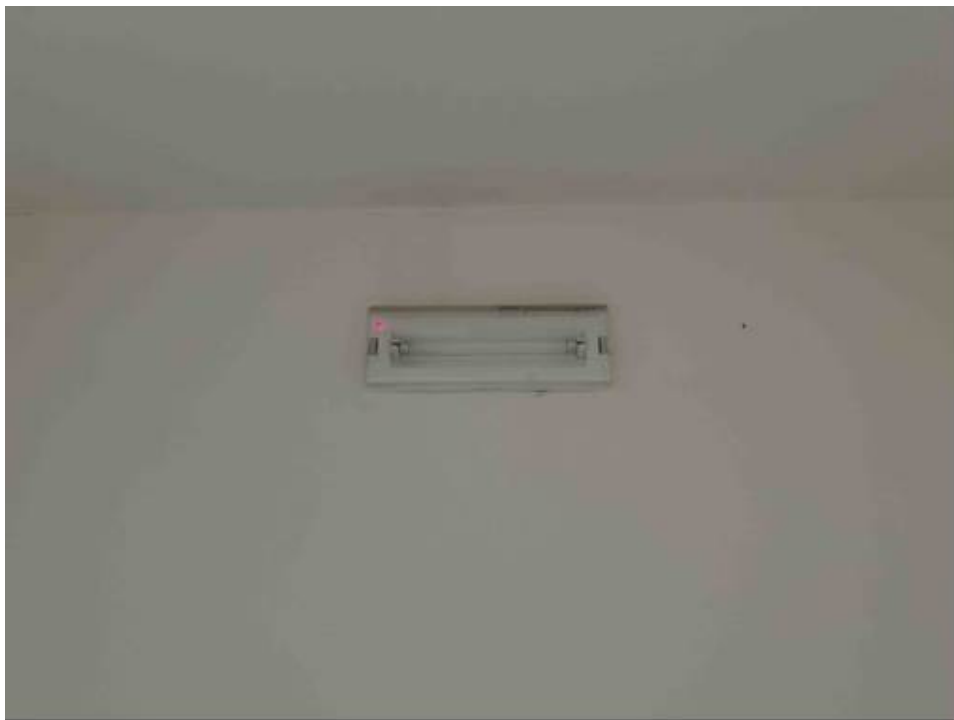
Foto n° 30 – Foto scattata alla luce di emergenza collocata nel vano soggiorno sopra la porta di ingresso.

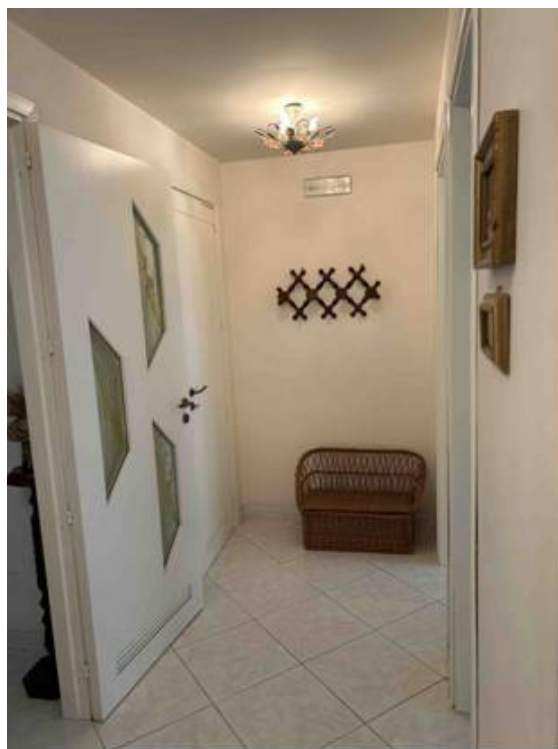
Foto n° 31 – Foto scattata nel corridoio che conduce ad una camera, al ripostiglio ed al bagno. La porta che separa il vano ingresso dalla zona notte è in legno con inserti in vetro.

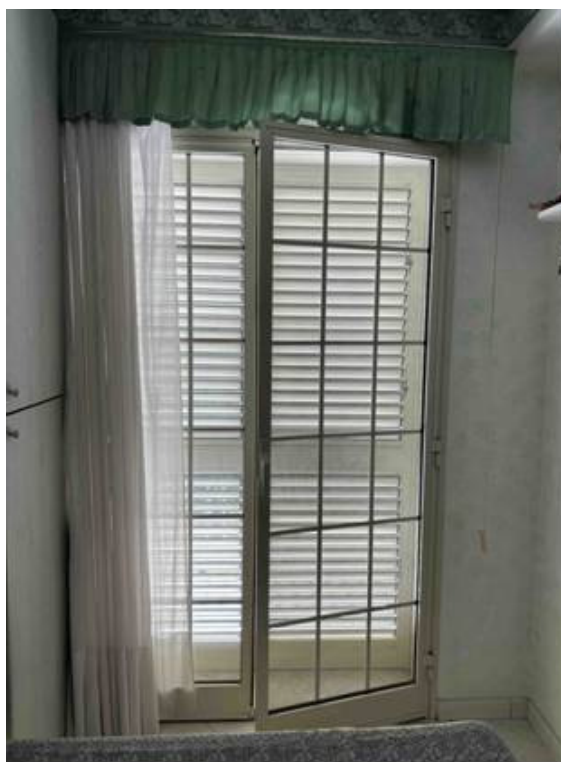
Foto n° 32 – Foto scattata all'interno di una cameretta. E' presente l'infisso in alluminio pre-verniciato dello spessore di 4 cm dotato di vetrocamera e ed è visibile l'infisso esterno alla veneziana.

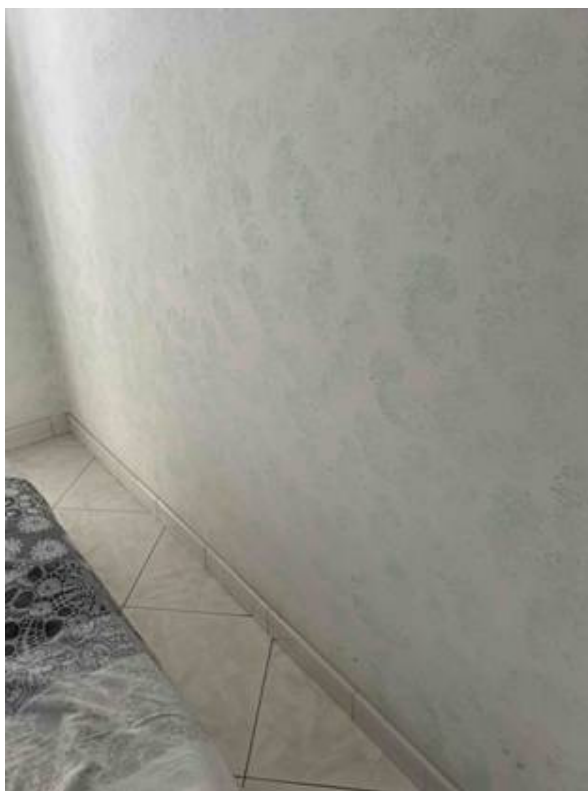
Foto n° 33 – Foto scattata all'interno di una cameretta. Le pareti sono tutte intonacate e tinteggiate con la tecnica dello spatolato. Ottime le condizioni.

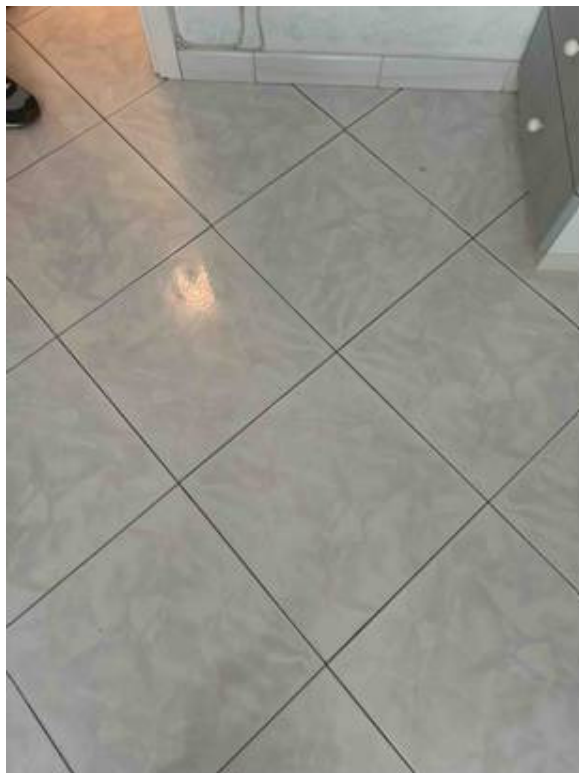
Foto n° 34 – Foto scattata alla pavimentazione in gres porcellanato. Ottime lo stato dell'immobile e le condizioni di manutenzione.

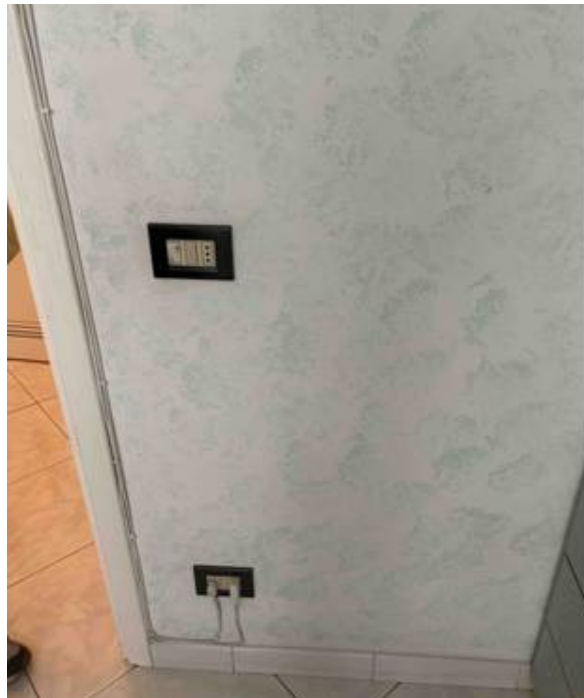
Foto n° 35 – Foto scattata alla parete tinteggiate con la tecnica dello spatolato. L'impianto elettrico sottotraccia è funzionante ed è a norma. Sono però presenti dei cavi esterni posizionati lungo la parete senza le apposite canalette e quindi non a norma con le vigenti leggi in materia.

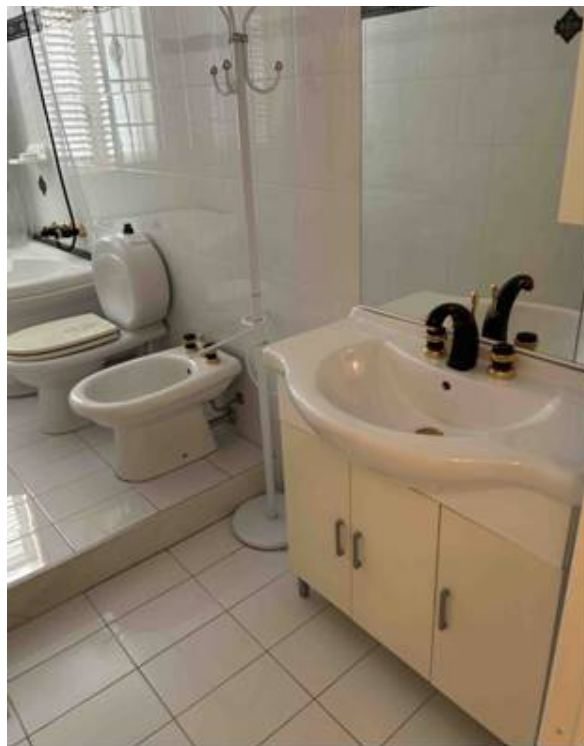
Foto n° 36 – Foto scattata all'interno del bagno. Lo stesso è pavimentato e rivestito con piastrelle rettangolari in pasta bianca fino all'altezza di 2,10 metri ed è corredato anche di greca decorativa intermedia di colore scuro.

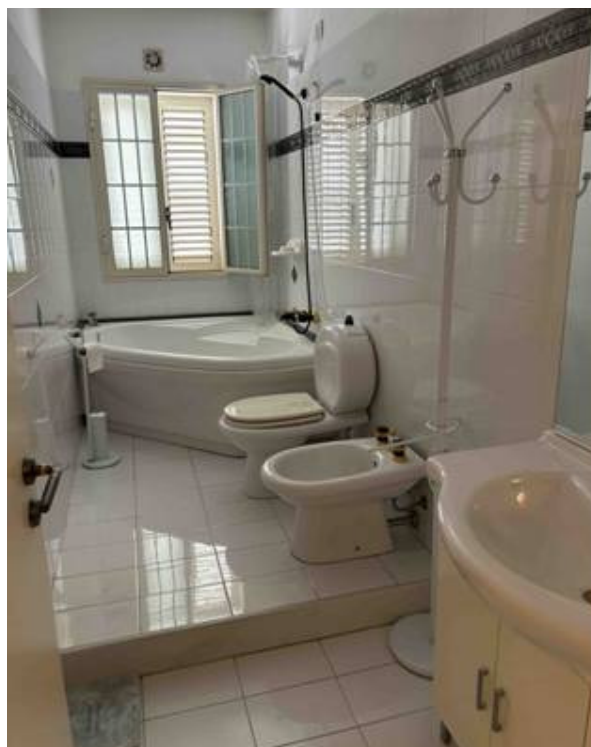
Foto n° 37 – Altra foto scattata all'interno del bagno. Si rileva la greca decorativa al di sotto dell'ultima fila di piastrelle, oltre ad un mobile con lavabo, un bidet, un vaso igienico ed una vasca ad angolo, tutti di ottimo livello e qualità.

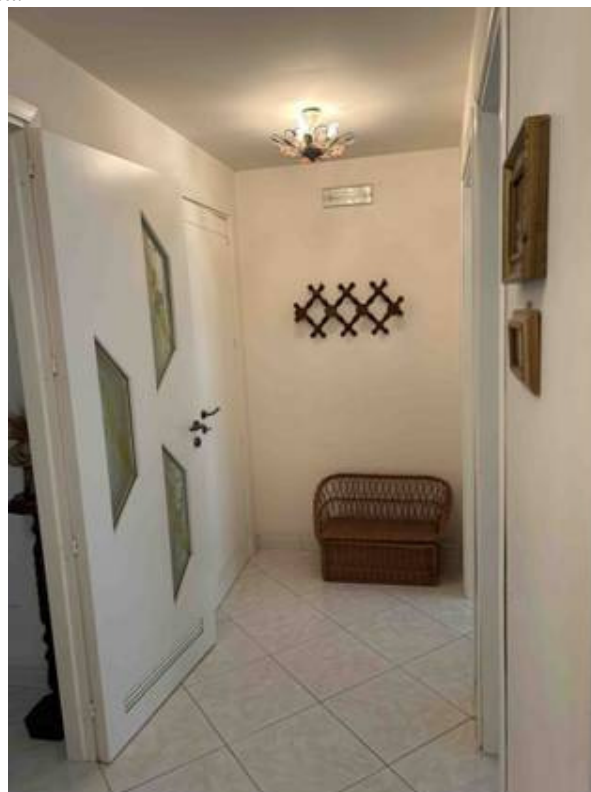
Foto n° 38 – Altra foto scattata nel corridoio/disimpegno al fine di evidenziare la pavimentazione in gres porcellanato. Ottime le rifiniture interne.

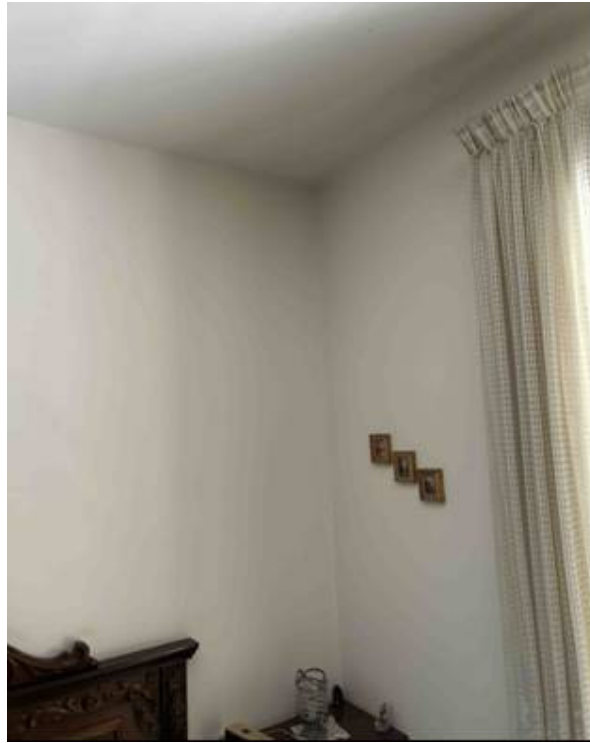
Foto n° 39 – Foto scattata nella camera da letto matrimoniale. Le pareti sono tutte intonacate e tinteggiate con idropittura. Ottime le condizioni.

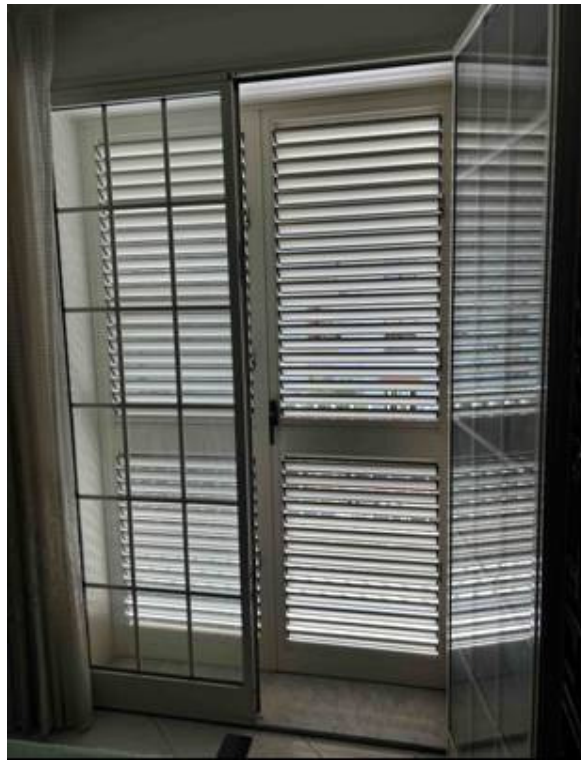
Foto n° 40 – Foto scattata all'interno di una camera da letto. E' presente l'infisso in alluminio pre-verniciato dello spessore di 4 cm dotato di vetrocamera e ed è visibile l'infisso esterno alla veneziana.

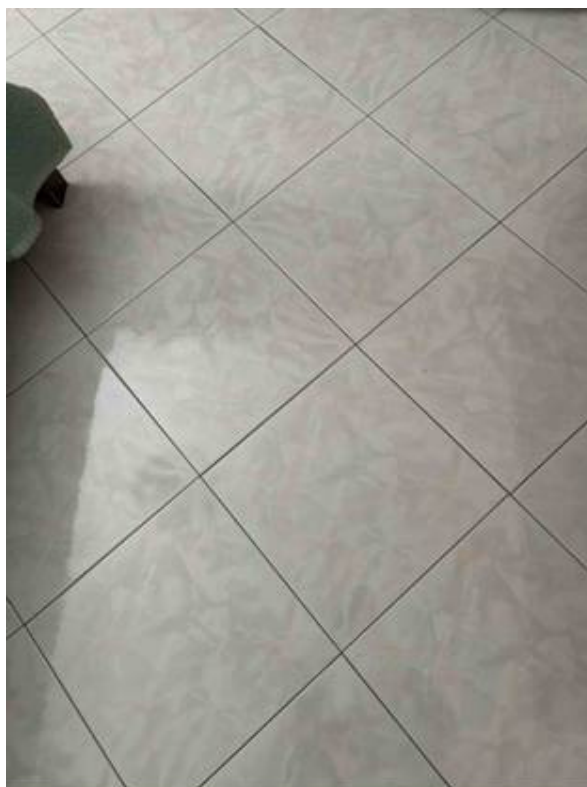
Foto n° 41 – Altra foto scattata alla pavimentazione in gres porcellanato collocata nella camera da letto. Ottime lo stato dell'immobile e le condizioni di manutenzione.

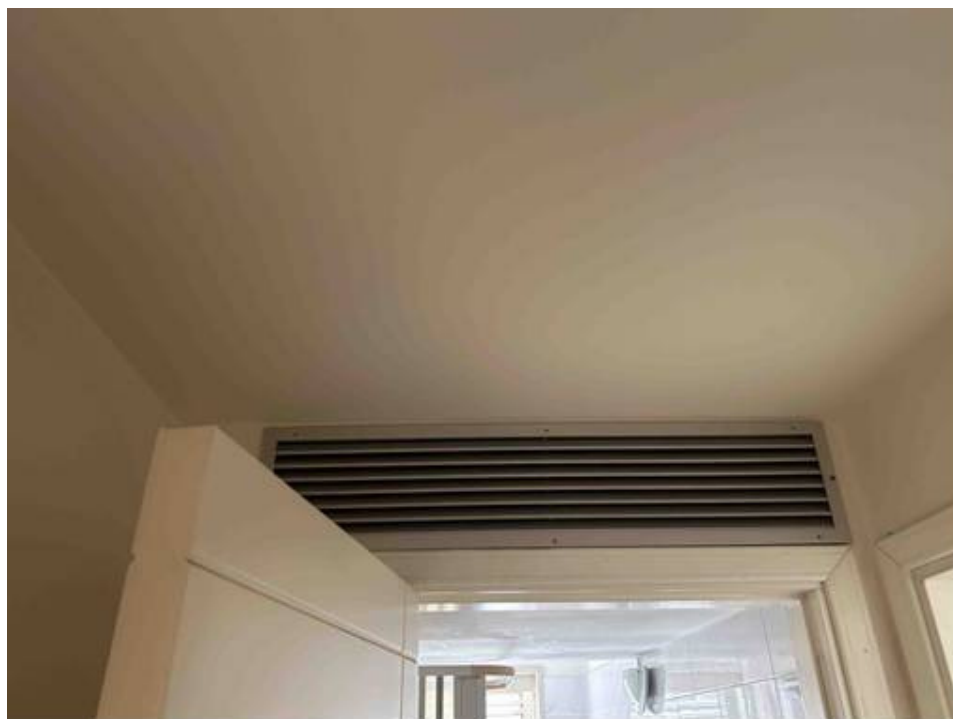
Foto n° 42 – Foto scattata nel soffitto del disimpegno. Si evidenzia la griglia per la climatizzazione estiva ed invernale.

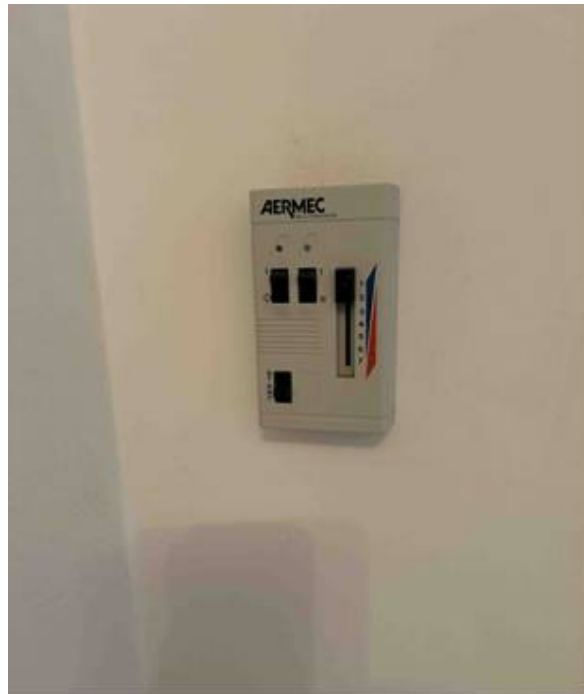
Foto n° 43 – Foto scattata al cronotermostato posto nel disimpegno e che ha la funzione di attivare e regolare l’impianto di climatizzazione.
