## **TRIBUNALE DI CALTAGIRONE**

**ESECUZIONE IMMOBILIARE N. XX/XXXX R.G.**

## **ALLEGATO N° 2 – RILIEVO FOTOGRAFICO**

SCORDIA - VIA ATTARD N. 64

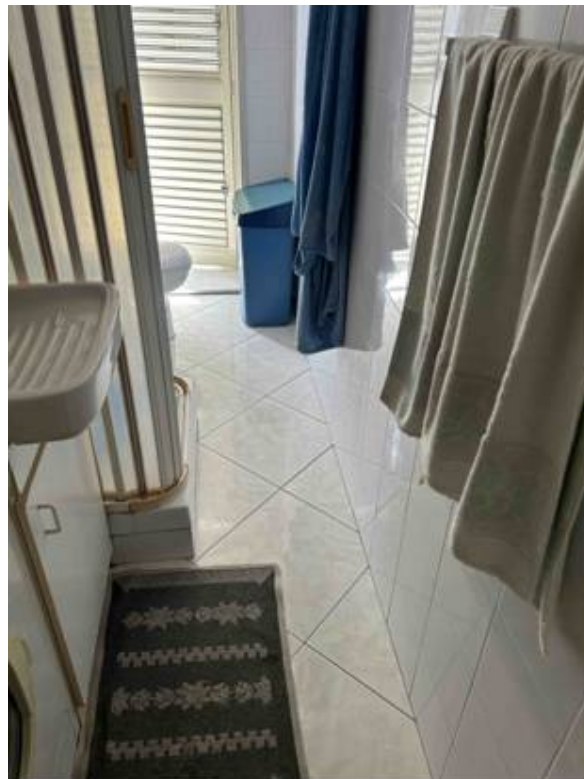
Foto n° 44 – Foto scattata all’interno del doppio servizio. La pavimentazione è in gres porcellanato mentre le pareti sono rivestite con piastrelle in pasta bianca. Si rileva una pilozza dotata di mobile ed un piatto doccia con relativo box.

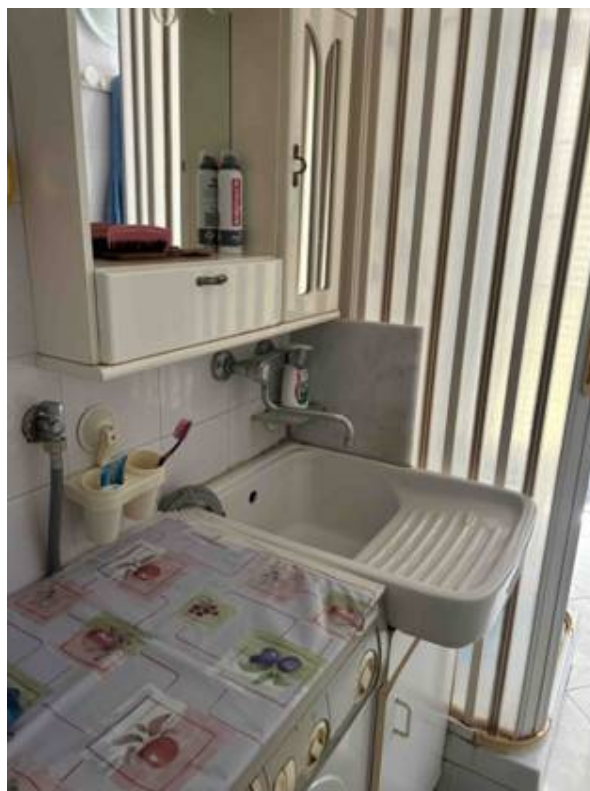
Foto n° 45 – Altra foto scattata all'interno del doppio servizio. Si rileva una pilozza dotata di mobile ed un piatto doccia con relativo box.

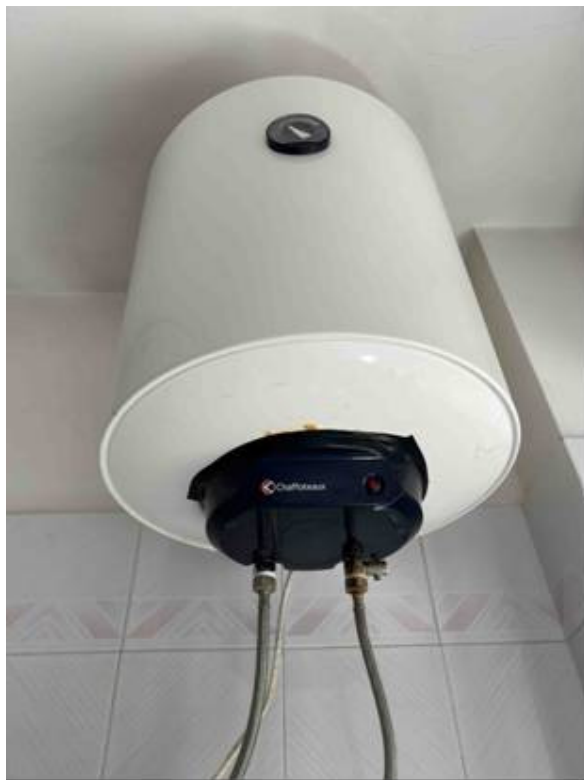
Foto n° 46 – Foto scattata allo scaldacqua marca Chaffoteaux di 50 litri.

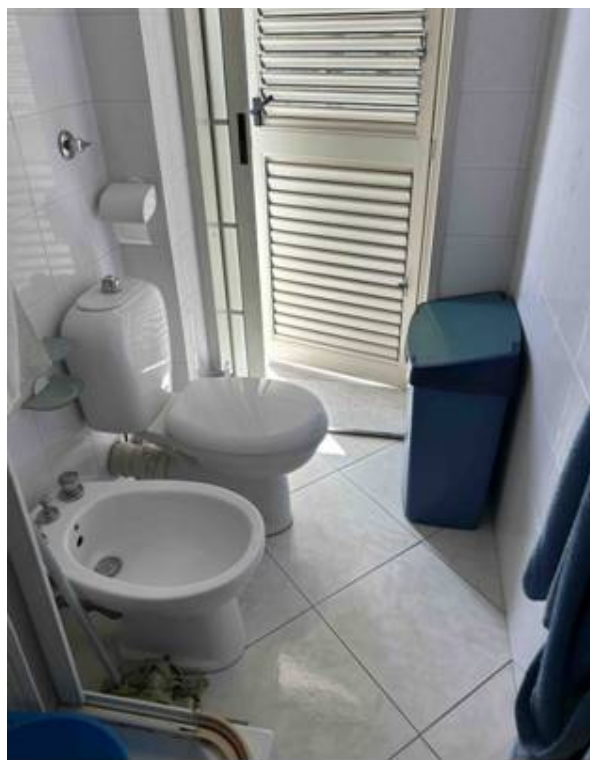
Foto n° 47 – Altra foto scattata all'interno del doppio servizio. Si rileva un piatto doccia con relativo box, un vaso igienico con cassetta incorporata ed un bidet. Sul fondo l'infixo in alluminio pre-verniciato.

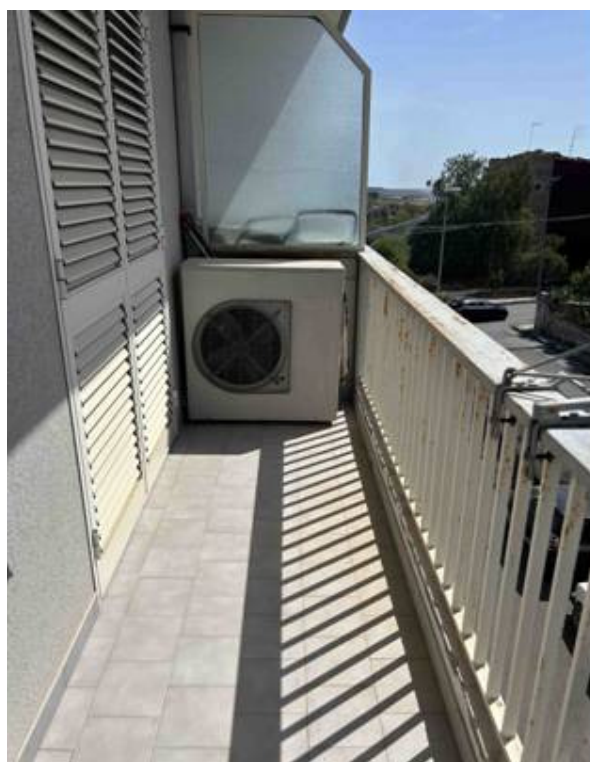
Foto n° 48 – Foto scattata nel ballatoio esposto a sud-est. La pavimentazione è in gres per esterni e la ringhiera è in ferro pieno. Sul fondo è collocata una parete divisoria in bachelite e vetro che separa questo ballatoio da quello dell'appartamento confinante.

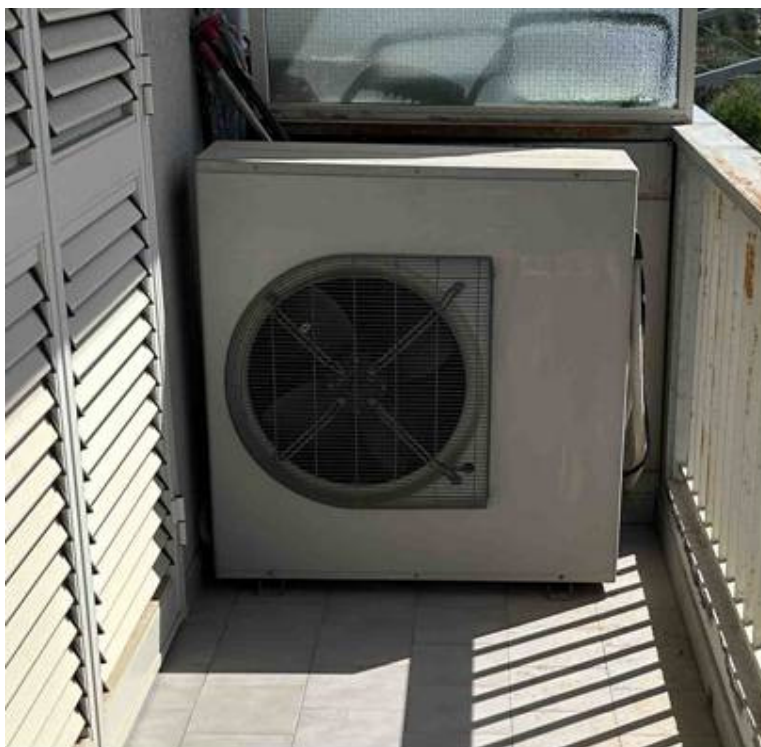
Foto n° 49 – Foto scattata alla macchina termica per la climatizzazione estiva ed invernale.

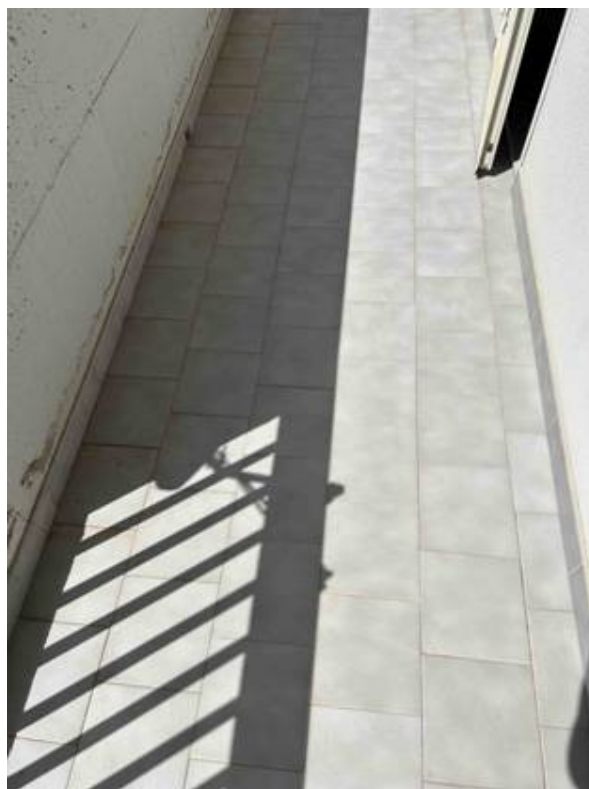
Foto n° 50 – Altra foto scattata nel ballatoio esposto a sud-est. La pavimentazione è in gres per esterni e la ringhiera è in alcuni tratti in ferro pieno ed in altri in calcestruzzo.

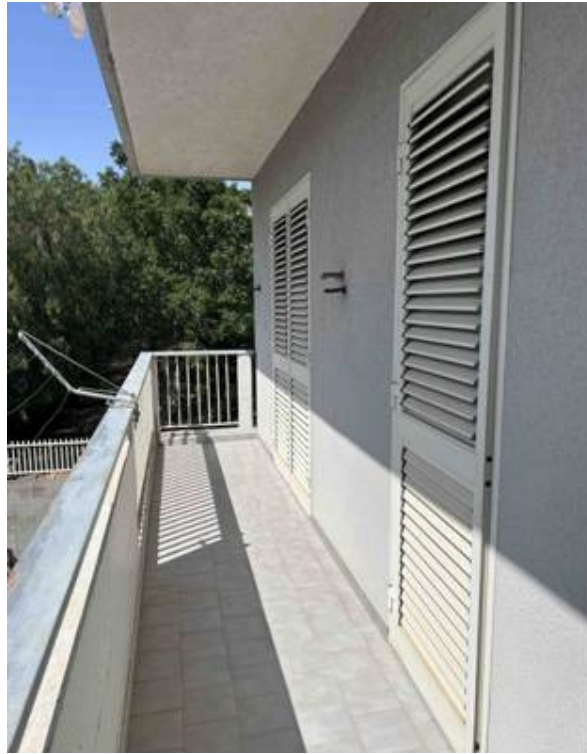
Foto n° 51 – Foto scattata nel ballatoio esposto a sud-ovest. La pavimentazione è in gres per esterni e la ringhiera è in alcuni tratti in ferro pieno ed in altri in calcestruzzo.

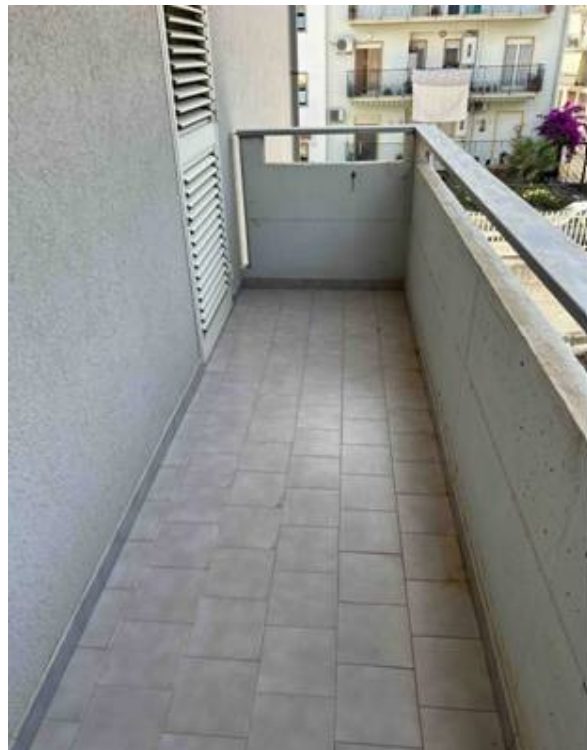
Foto n° 52 – Altra foto scattata nel ballatoio esposto a sud-ovest. La pavimentazione è in gres per esterni e la ringhiera è in calcestruzzo.

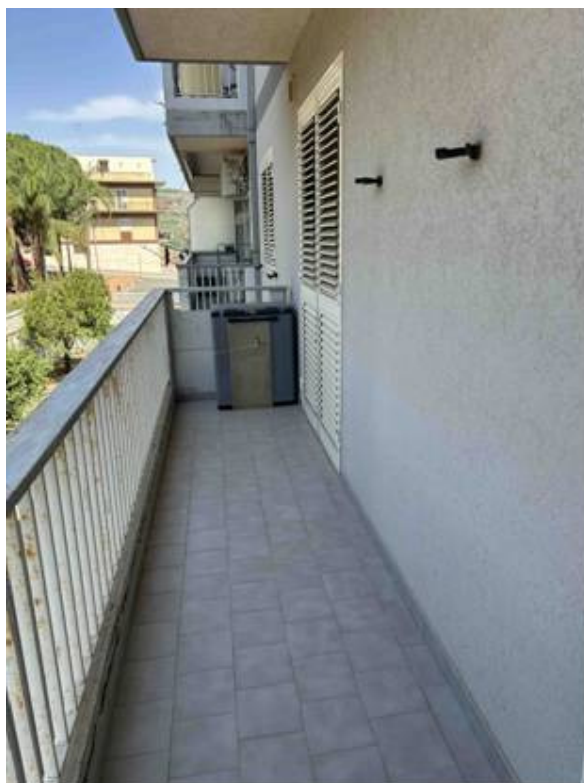
Foto n° 53 – Altra foto scattata nel ballatoio esposto a sud-ovest. La pavimentazione è in gres per esterni e la ringhiera è in ferro pieno.

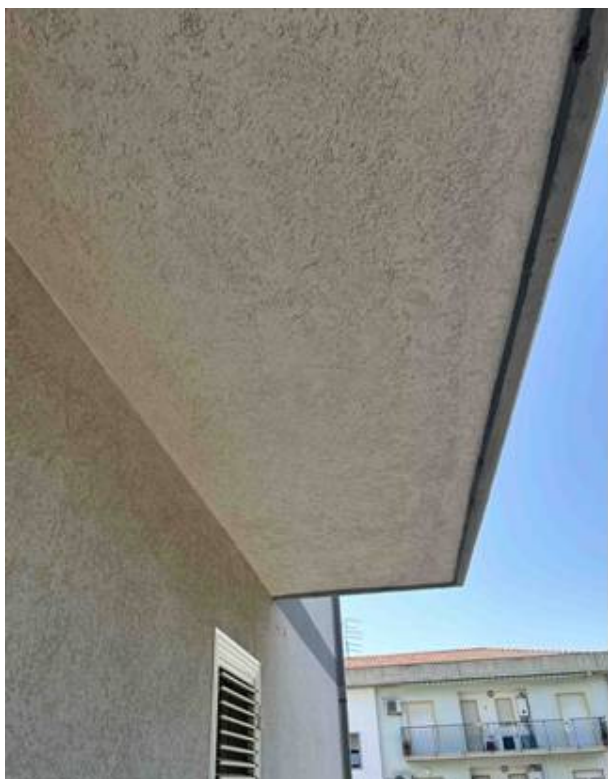
Foto n° 54 – Foto scattata all'intradosso del ballatoio del terzo piano. Le condizioni dell'intonaco sembrano buone e non si rilevano problemi di infiltrazione.

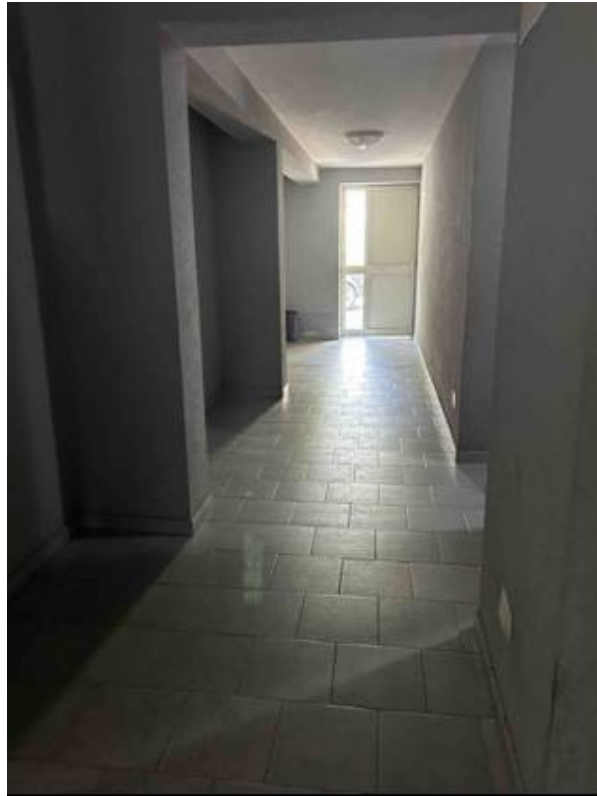
Foto n° 55 – Foto scattata al corridoio del piano terra che dall’androne di ingresso condominiale si giunge ai garages/box. La pavimentazione è in monocottura e le pareti sono tutte intonacate e rifinite con idropittura.

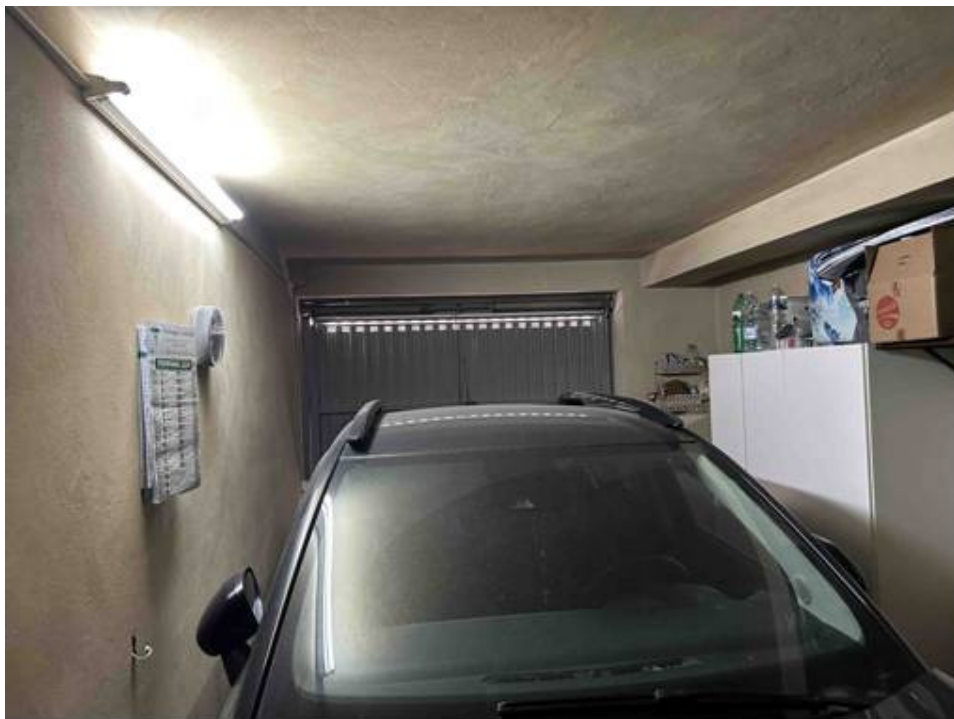
Foto n° 56 – Foto scattata all’interno del garage/box dell’executato. Le pareti sono tutte intonacate.

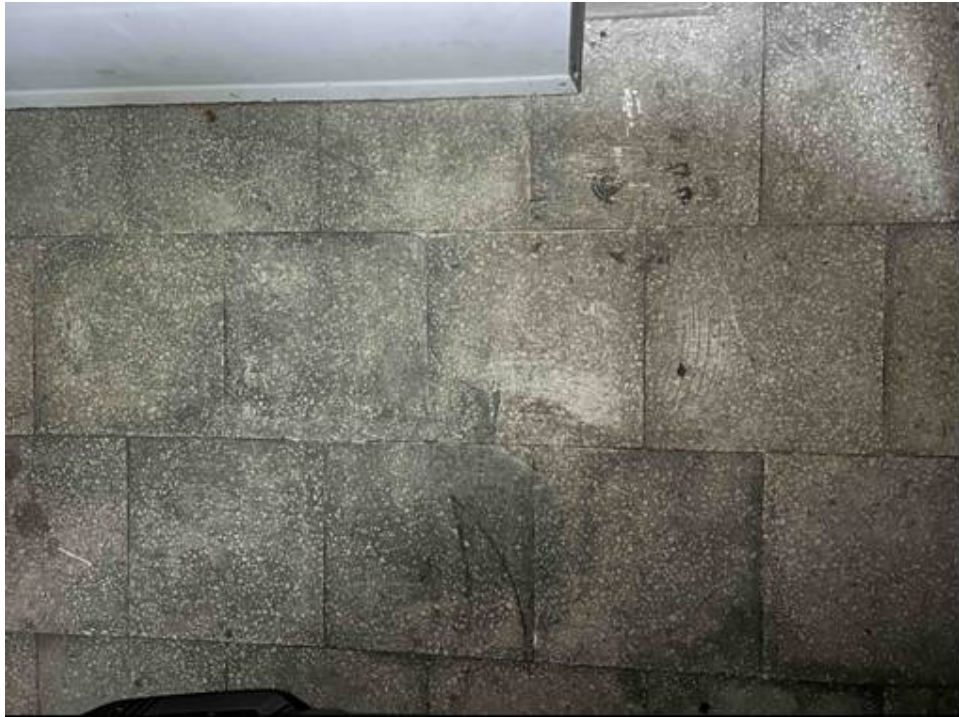
Foto n° 57 – Foto scattata alla pavimentazione in scaglietta di marmo.

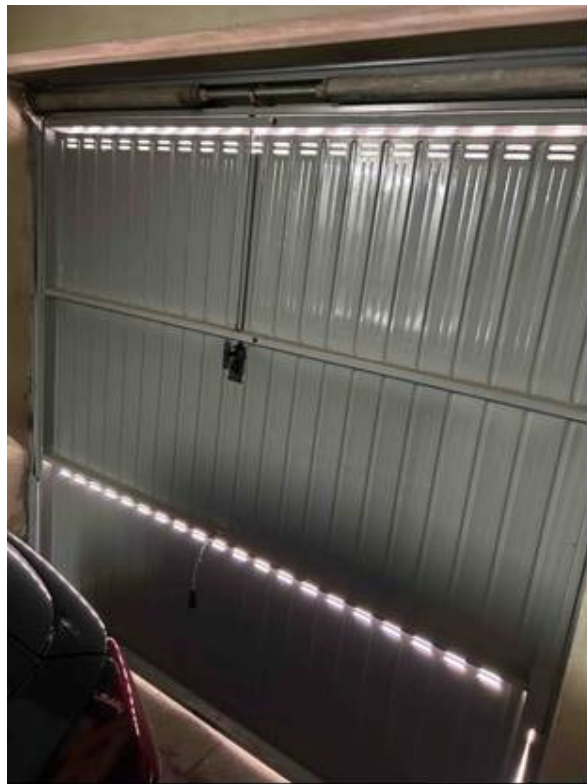
Foto n° 58 – Foto scattata alla porta basculante del garage.

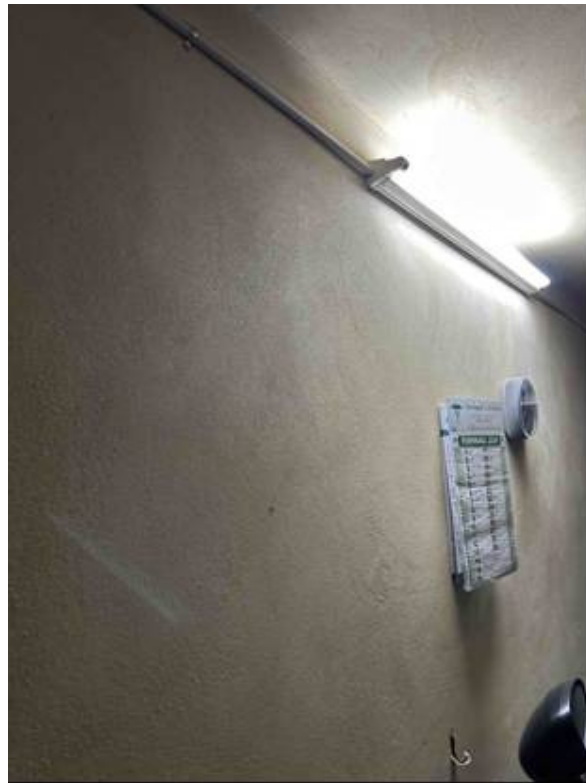
Foto n° 59 – Foto scattata al corpo illuminante posto all'interno del garage/box.

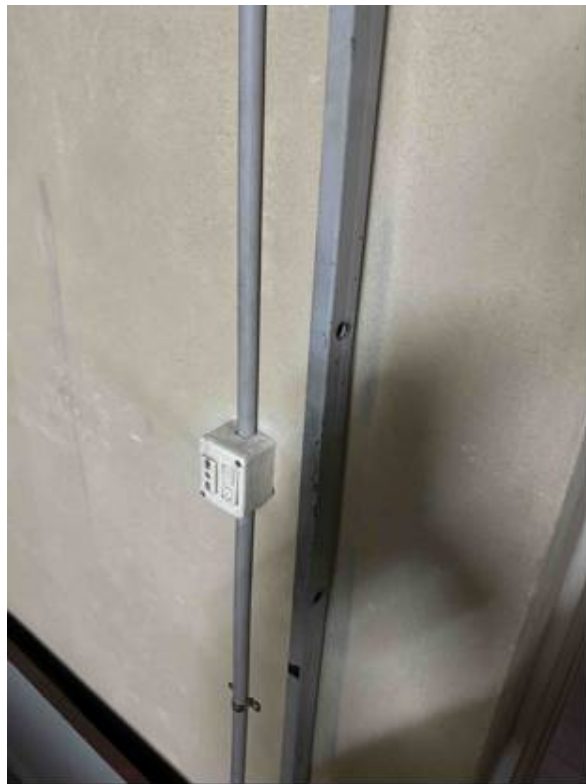
Foto n° 60 – Foto scattata alla tubazione esterna dell'impianto di illuminazione del garage – a norma.
