TRIBUNALE ORDINARIO DI MACERATA
ESECUZIONI IMMOBILIARI

RELAZIONE SULLE IRREGOLARITA' RISCONTRATE

Procedura esecutiva N. R.G. **117/2024**

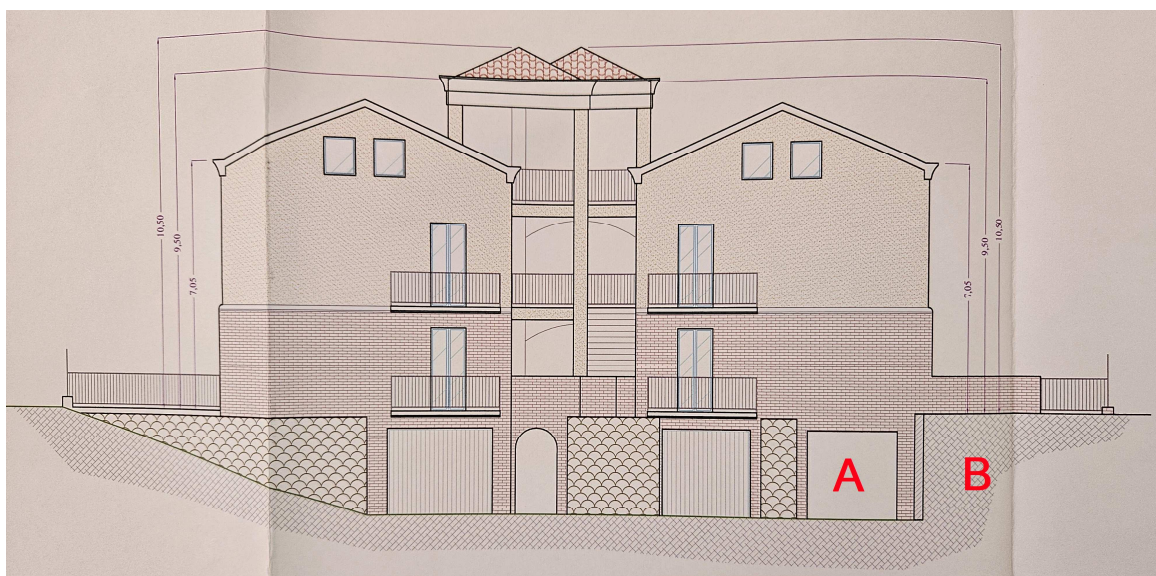
Si riporta di seguito un estratto dell'elaborato di progetto di variante (punto 5 di cui sopra) relativo al prospetto Nord-Est:

Dall'elaborato di progetto si evince come il primo piano sottostrada fosse inteso come interrato, con accessi ai garage "in trincea" ovvero delimitati da terrapieni (presumibilmente realizzati con muri fioriti ossia con blocchetti in calcestruzzo ad incastro e terra) come anche per le pareti perimetrali del fabbricato (allo stato di fatto non presenti). In tale condizione l'altezza massima del fabbricato di progetto risultava pari a 10,50m misurati dal piano terra. Allo stato di fatto, essendo il primo piano sottostrada seminterrato, l'altezza massima del fabbricato va misurata dalla quota del piano dei garage risultando quindi maggiore, in difformità ai parametri urbanistici sia dell'epoca che attuali.

L'accesso al garage di cui al Foglio 20, Particella 395, Sub. 9, oggetto di esecuzione immobiliare, era previsto attraverso un disimpegno comune interno alla sagoma del fabbricato (A) anziché direttamente dallo spazio esterno di manovra come allo stato di fatto. In particolare, l'intera parete Nord-Est di tale garage (dove allo stato di fatto è ubicato l'accesso) era individuata a progetto come completamente interrata (B).

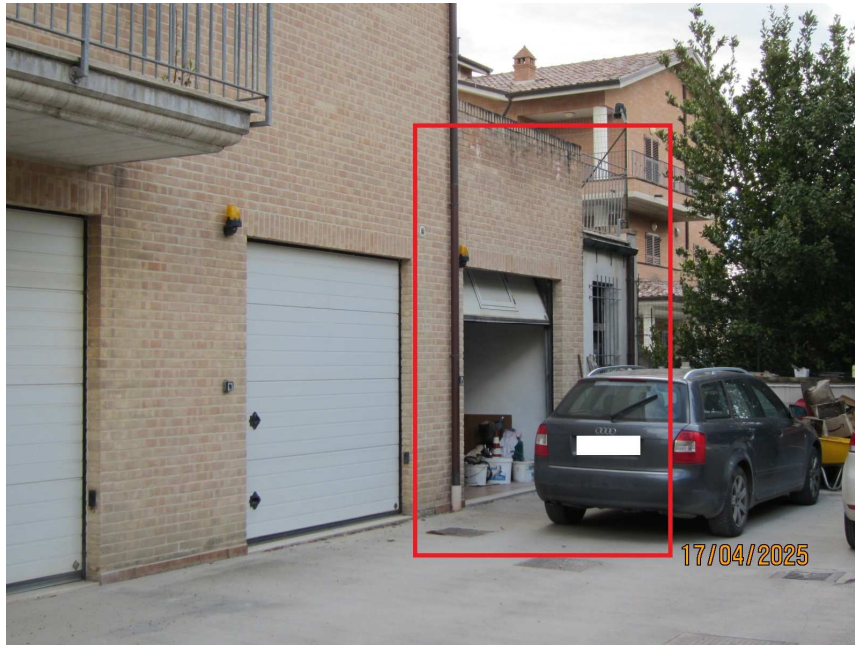
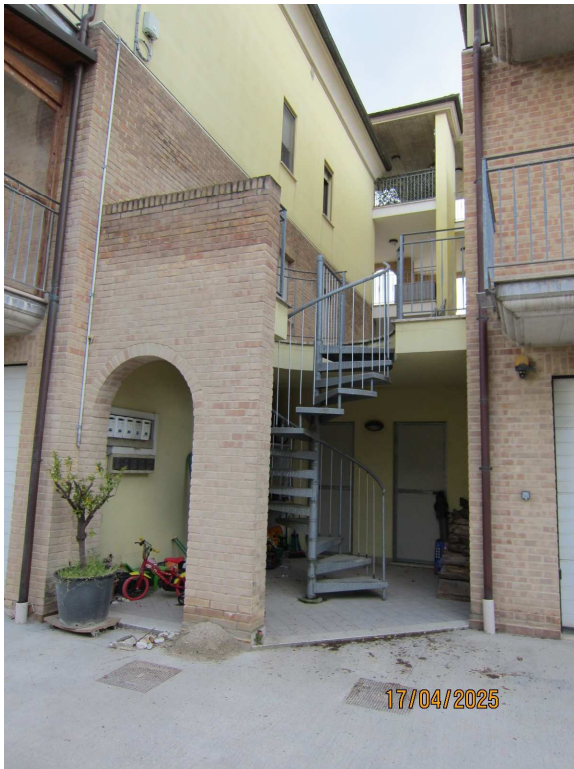
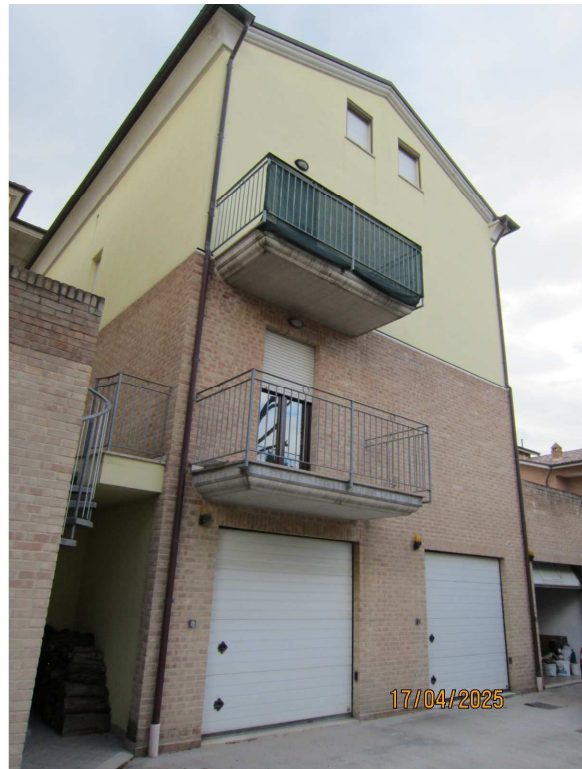
Relativamente al fabbricato in oggetto, nel suo insieme, risulta necessario segnalare la questione più rilevante dal punto di vista urbanistico: allo stato di fatto, il primo piano sottostrada (dove sono ubicati garage e depositi) non risulta essere completamente interrato come invece previsto dai titoli edilizi assentiti. Ciò comporta il mancato rispetto delle distanze dai confini per i volumi non completamente interrati che si estendono oltre la sagoma fuori terra del fabbricato (garage del debitore esecutato, Sub. 9 Particella 395 Foglio 20) ed il mancato rispetto dell'altezza massima del fabbricato, che non può essere quindi misurata dal piano terra come da progetto approvato.

La realizzazione della palazzina di civile abitazione costituisce quindi, allo stato di fatto, un intervento eseguito con variazioni essenziali di cui agli artt. 31 e 32 del D.P.R. n. 380/2001 e s.m.i. per modifiche sostanziali di parametri urbanistico-edilizi del progetto approvato.

Si riportano di seguito le immagini fotografiche attestanti lo stato attuale, per confronto con lo stato autorizzato:

L'indirizzo dell'Ufficio tecnico comunale, a seguito di confronto con lo scrivente perito, consiste nella presentazione di un Permesso di Costruire in sanatoria ai sensi dell'art. 36-bis del D.P.R. n. 380/2001 e s.m.i. con accertamento di conformità per variazione essenziale di cui all'art. 32 dello stesso decreto, il quale comporta una sanzione pecuniaria oltre alle spese tecniche per il professionista incaricato, marche da bollo ed i relativi diritti di segreteria. A seguito di incarico al professionista e confronto con l'Ufficio tecnico comunale verrà individuata la soluzione tecnica da adottare per riportare il primo piano sottostrada alla condizione di piano interrato come da progetto autorizzato, con conseguente progettazione dell'intervento e quantificazione dei costi relativi alle opere necessarie e degli oneri per il rilascio del titolo edilizio in

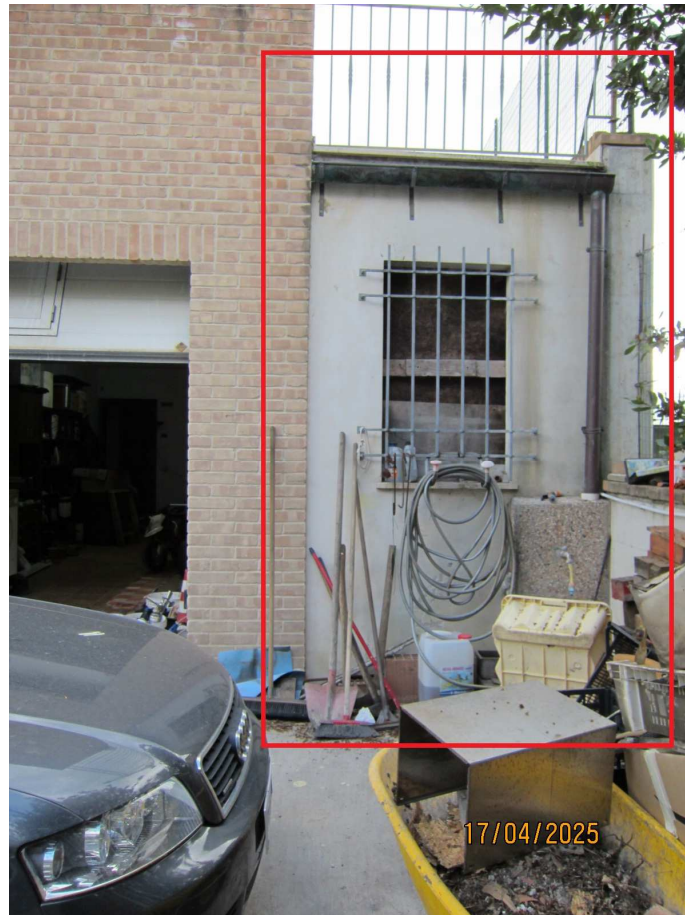
Si segnala inoltre che è stato ricavato un volume abusivo fra il garage di cui al Sub. 9 Particella 395 Foglio 20, di proprietà del debitore esecutato, ed il muro di contenimento sul confine del lotto, come meglio specificato nel seguito della presente relazione. Tale volume, realizzato in totale difformità ai titoli edilizi assentiti, non può essere sanato per mancato rispetto delle distanze dai confini. A seguito di confronto con l'Ufficio tecnico comunale, gli interventi necessari alla demolizione/interramento dello stesso possono essere ricompresi nel Permesso di Costruire in sanatoria di cui sopra. Il professionista incaricato dovrà valutare la soluzione tecnica da adottare tenuto conto del soprastante lastrico solare su corte comune, con porzione del solaio di copertura che appoggia sulla sottostante struttura del volume abusivo. Si riporta di seguito un'immagine fotografica con evidenziato tale volume:

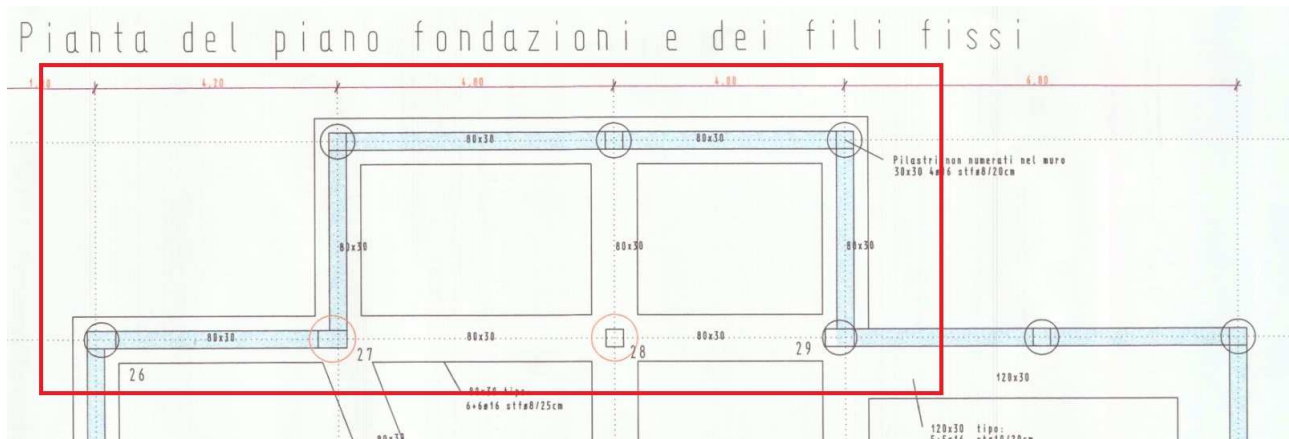
Relativamente agli aspetti strutturali del fabbricato, si segnala che nel realizzare un passaggio fra il volume abusivo di cui sopra ed il garage di cui al Sub. 9 Particella 395 Foglio 20, di proprietà del debitore esecutato, è stato realizzato un taglio sulla muratura in calcestruzzo perimetrale del garage, come meglio specificato nel seguito della presente relazione, in difformità sia al progetto architettonico che strutturale agli atti. Il taglio ha interessato anche i ferri di armatura del setto originariamente previsto come controterra, fatta salva la maglia strutturale dei pilastri che si elevano anche ai piani superiori.

Si riporta di seguito uno stralcio della pianta del piano fondazioni e dei fili fissi depositata all'ex Genio Civile della Provincia di Macerata, attestato al n. 22/331 in data 10/09/2004 prot. 62178, con indicazione della porzione corrispondente al citato garage. Tale progetto non contempla i muri in calcestruzzo di contenimento realizzati lungo il confine Nord-Ovest e Sud-Ovest del lotto, che pure hanno altezza massima pari a circa 3,40m e prospettano su strada privata ad uso pubblico, né gli stessi risultano oggetto di ulteriori depositi all'ex Genio Civile.

Considerato che, allo stato di fatto, sono state eseguite opere in difformità al progetto strutturale, il professionista incaricato dovrà studiare nello specifico gli aspetti strutturali riferiti sia al fabbricato che ai muri di contenimento sul confine del lotto con indagini specifiche, non distruttive, volte a rilevare il costruito e la conformità o meno dello stesso alla normativa in materia sismica.
