Documentazione fotografica

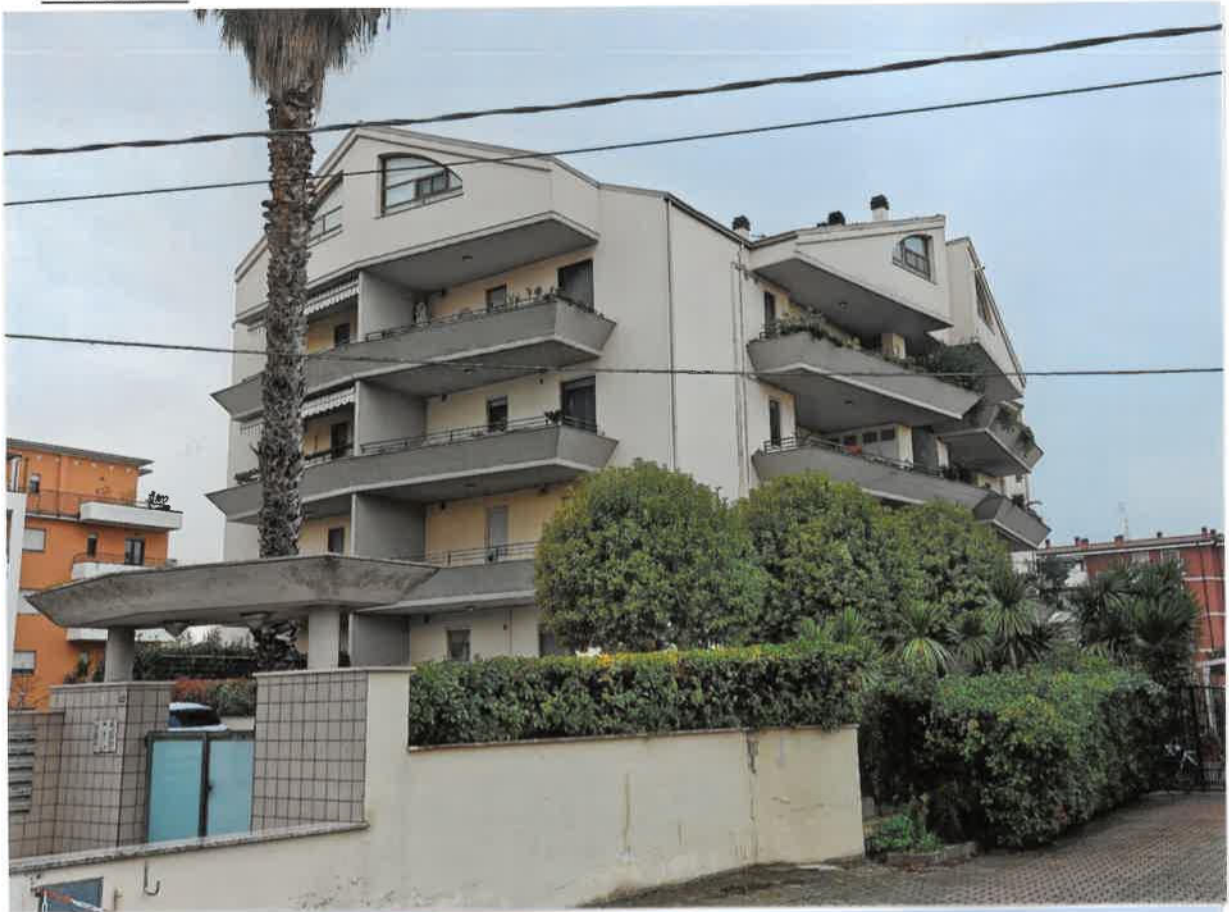
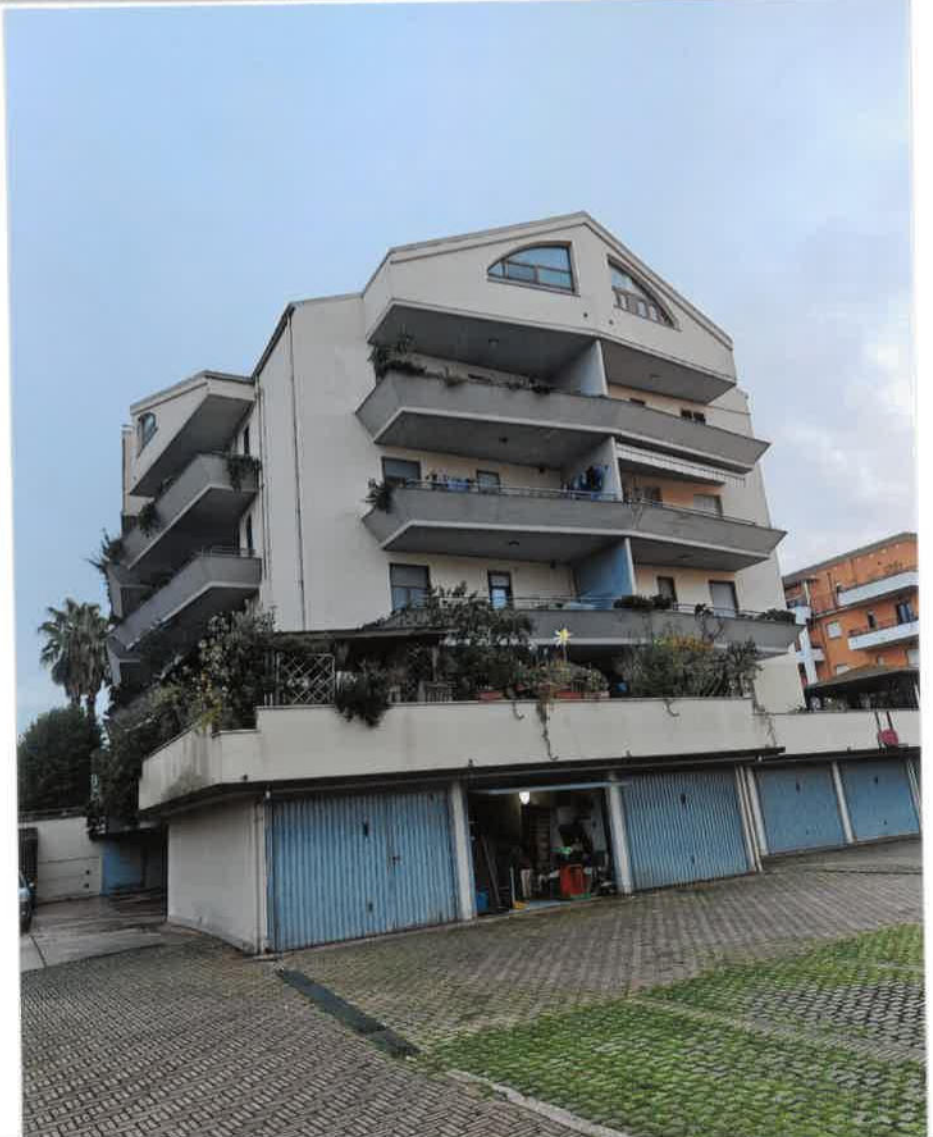
Foto nn°1-2

Veduta d'insieme dell'edificio condominiale "Le Palme" nel quale sono ricompresi l'appartamento ed il garage pignorati.

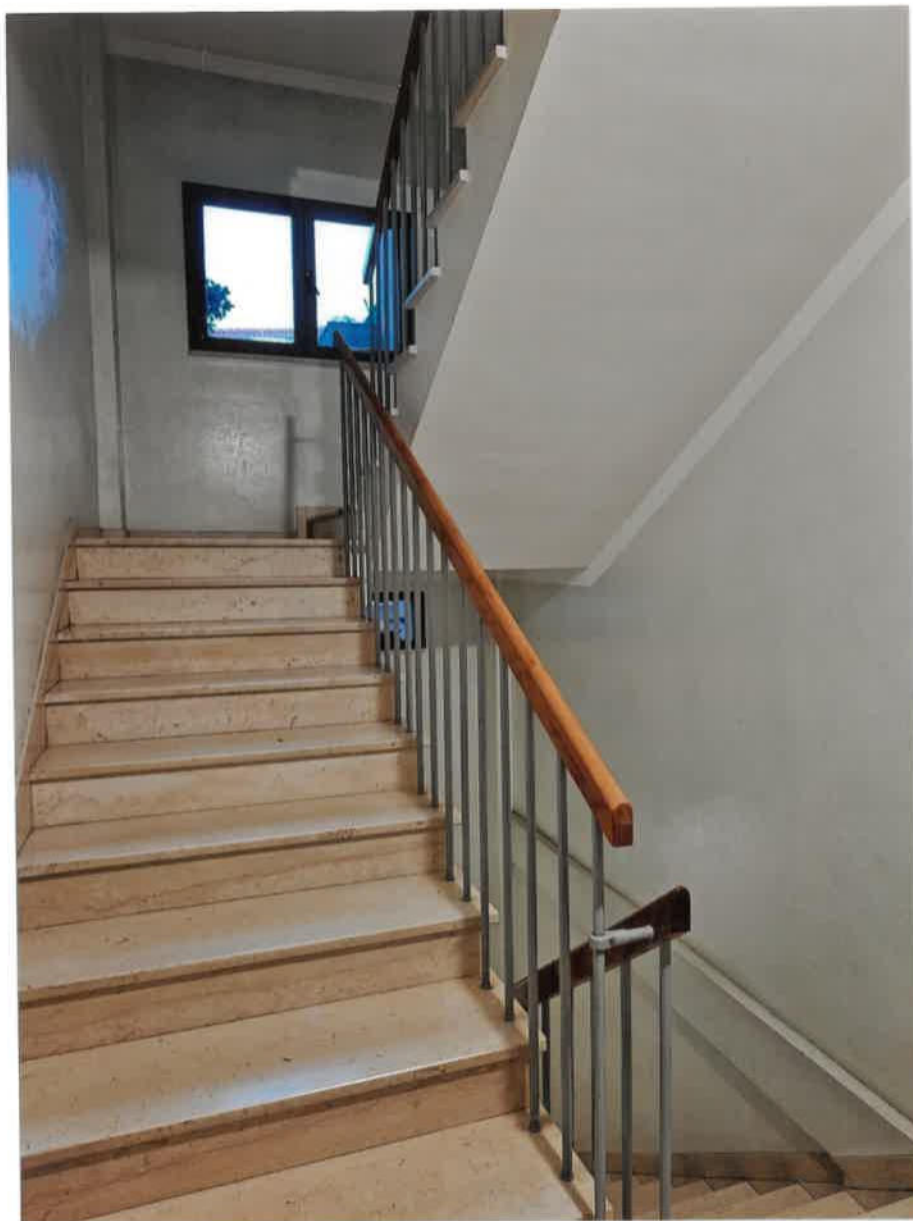
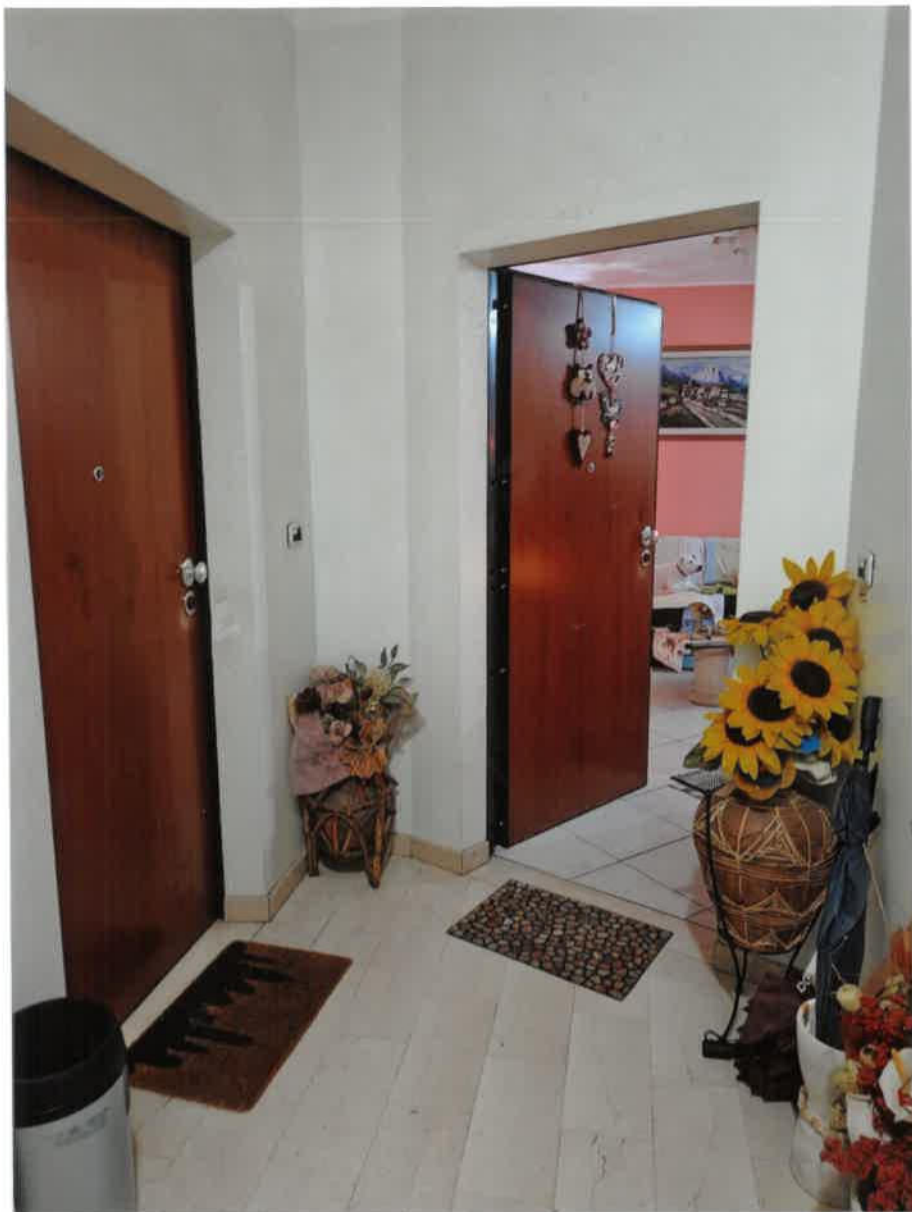
Foto nn°3-4

Particolari della gradinata e del ballatoio d'ingresso nell'appartamento.

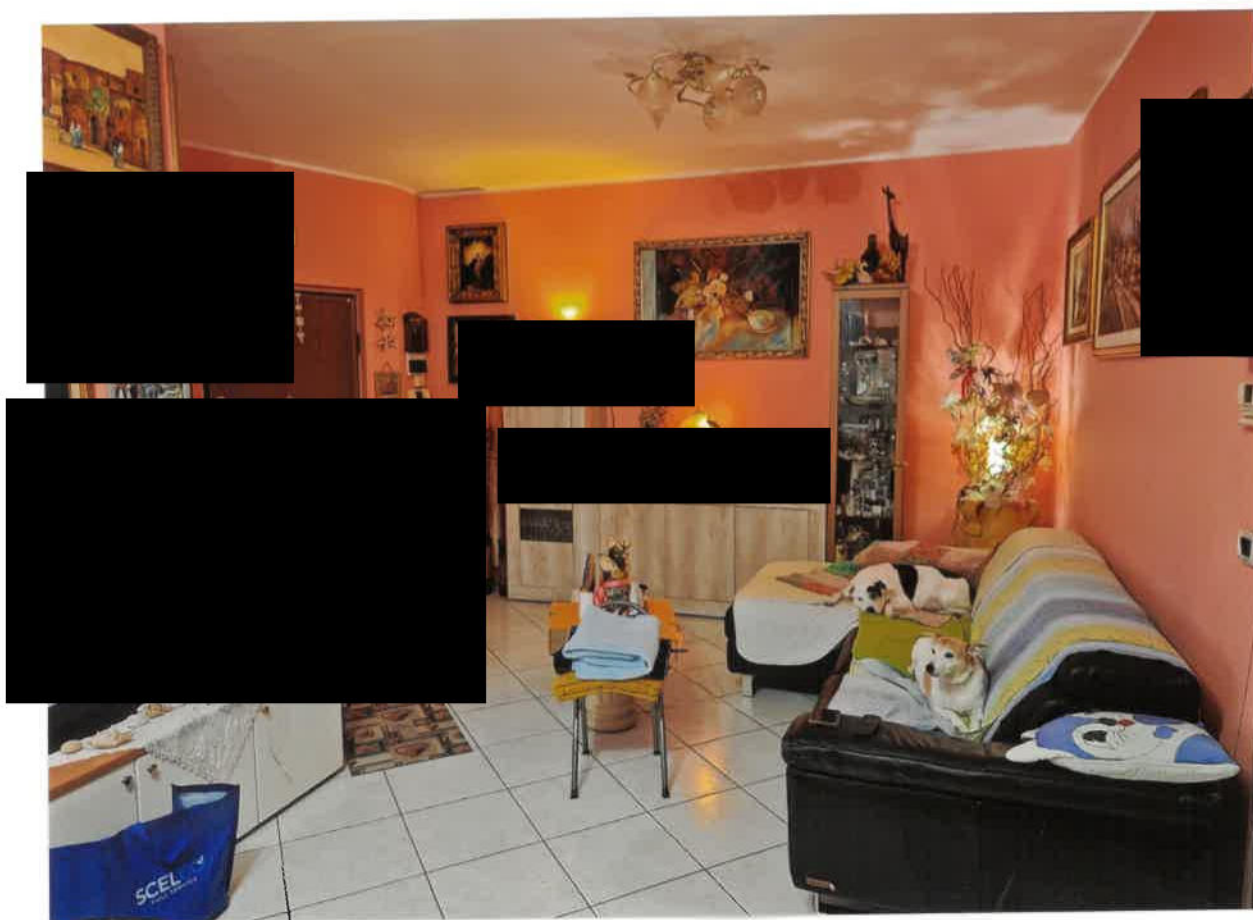
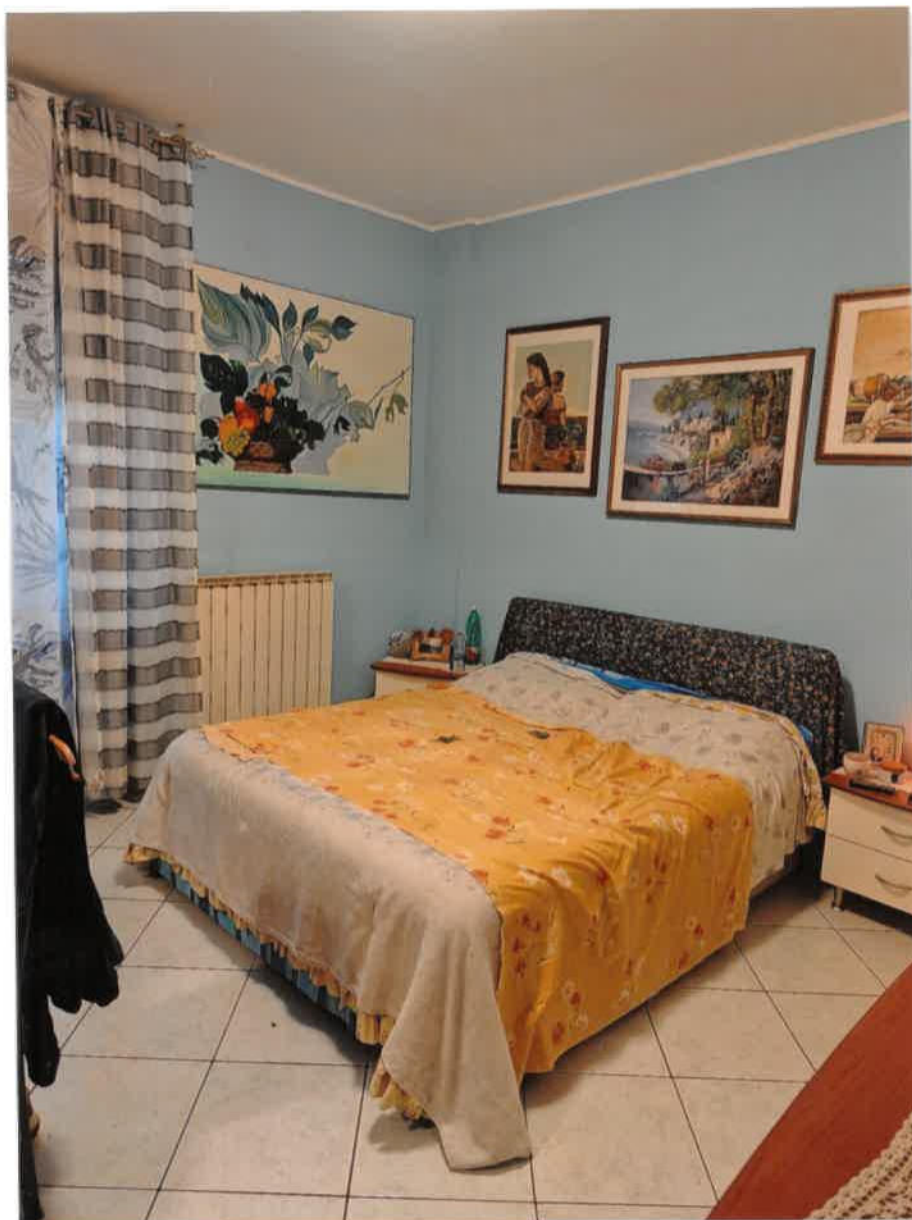
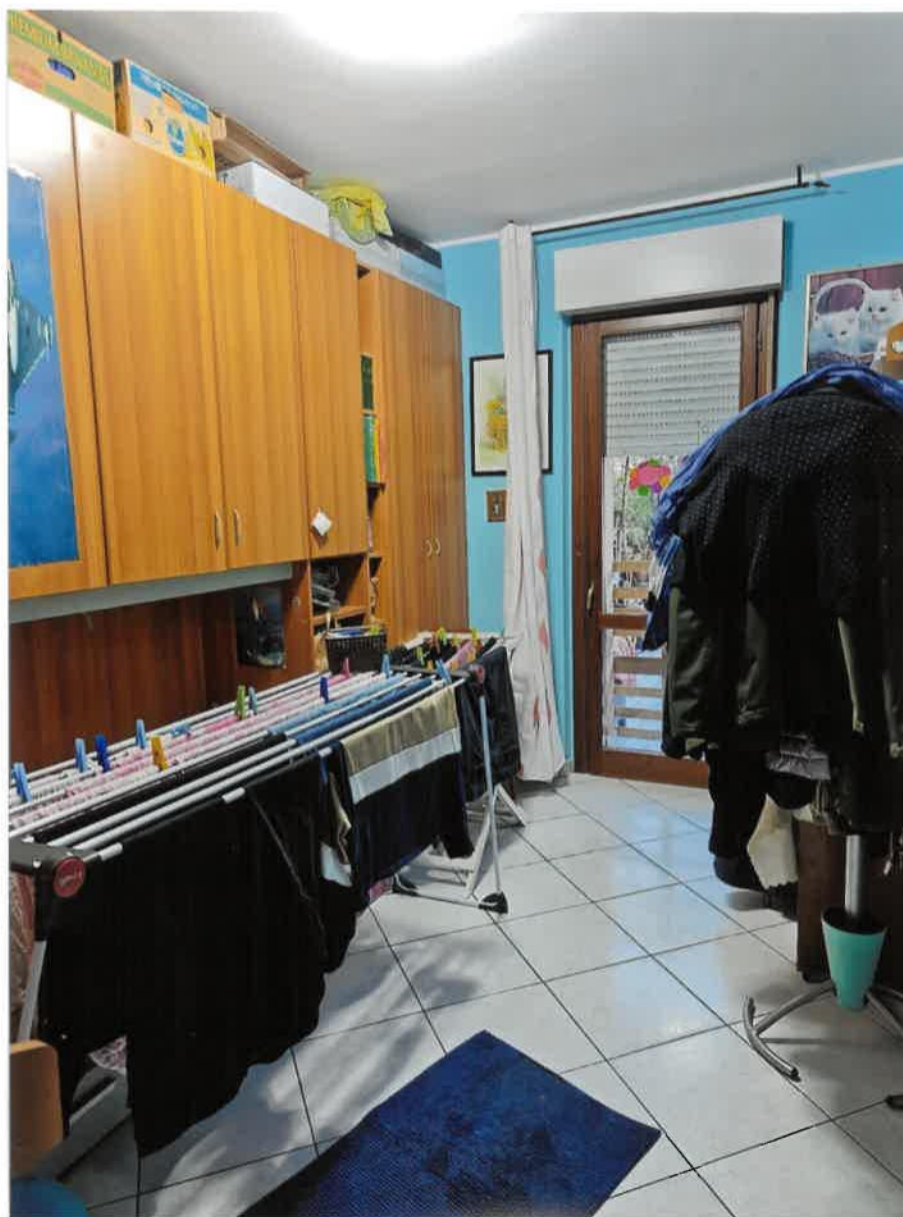
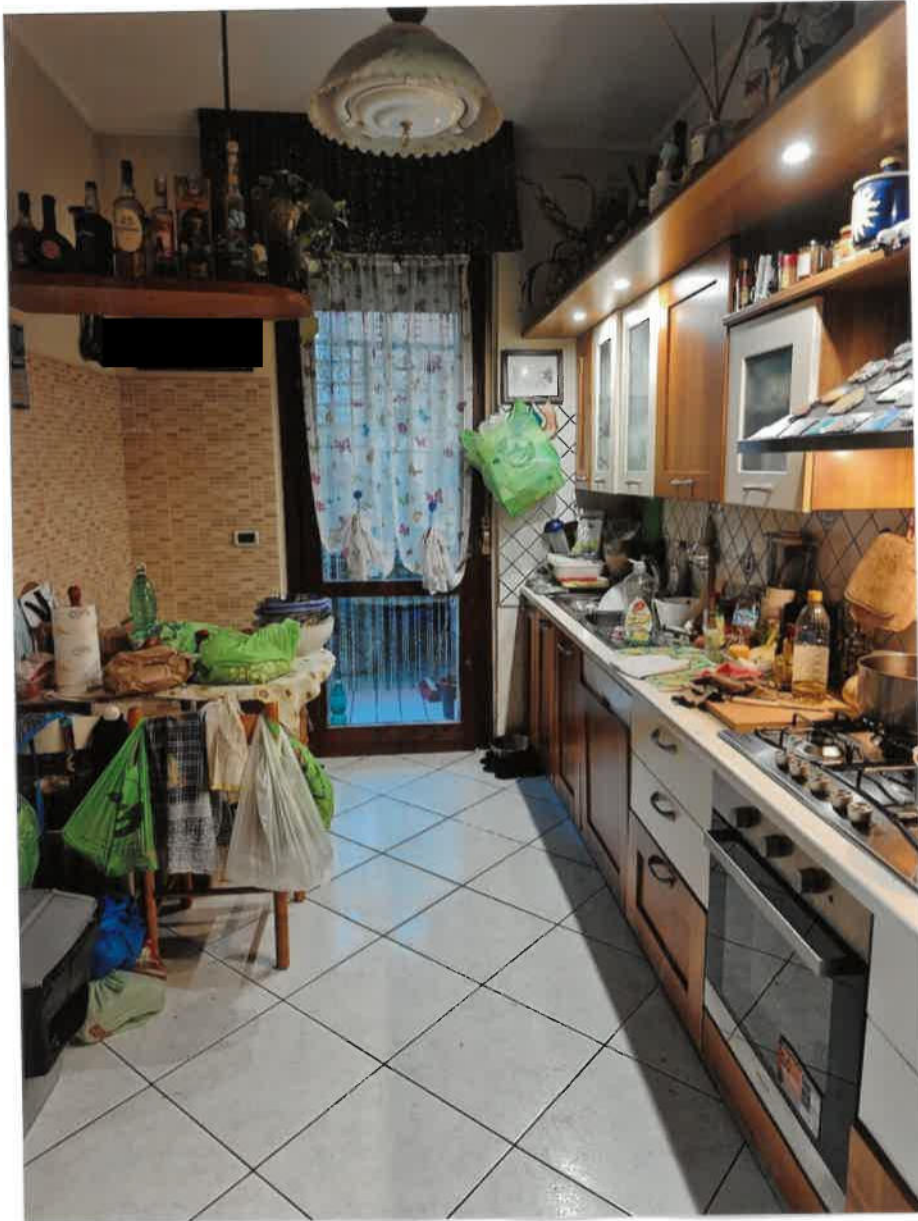
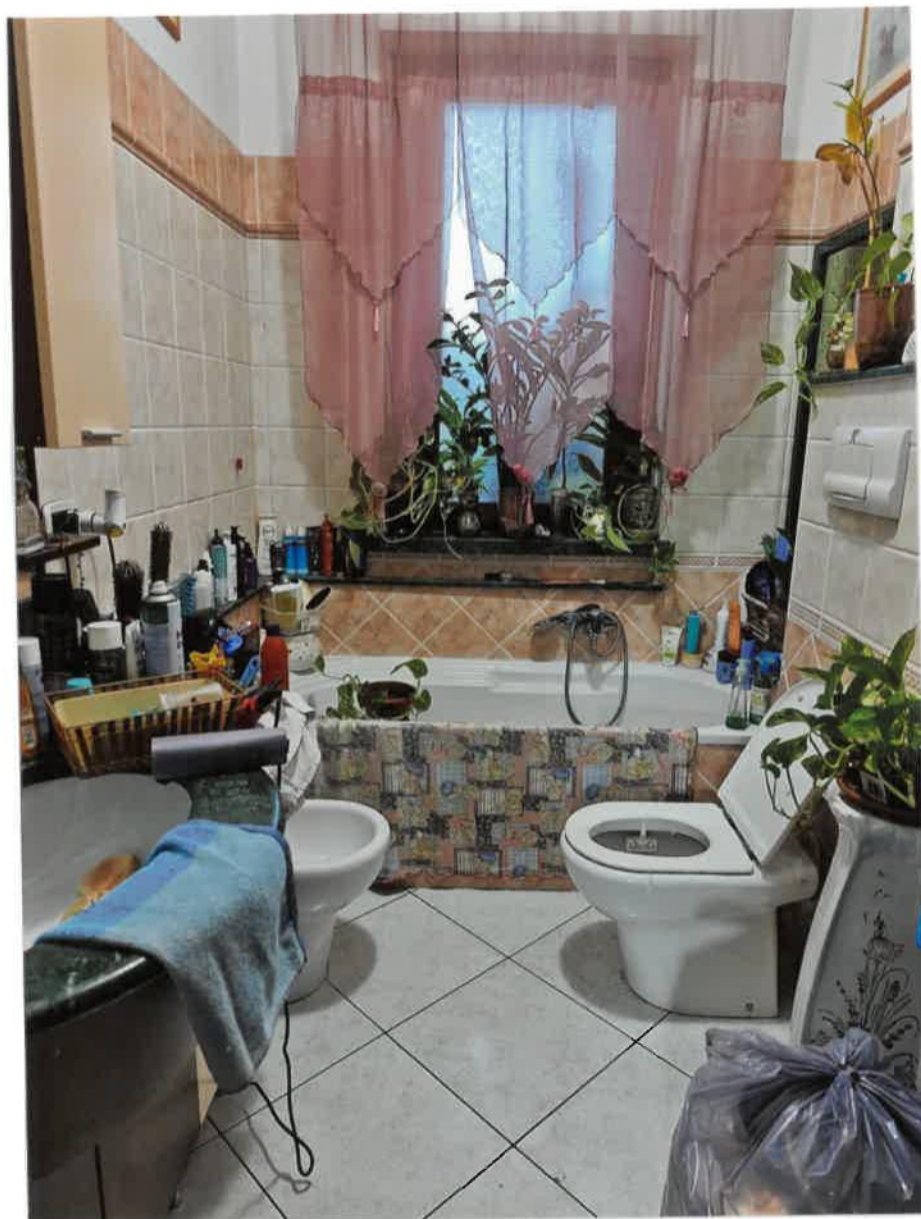
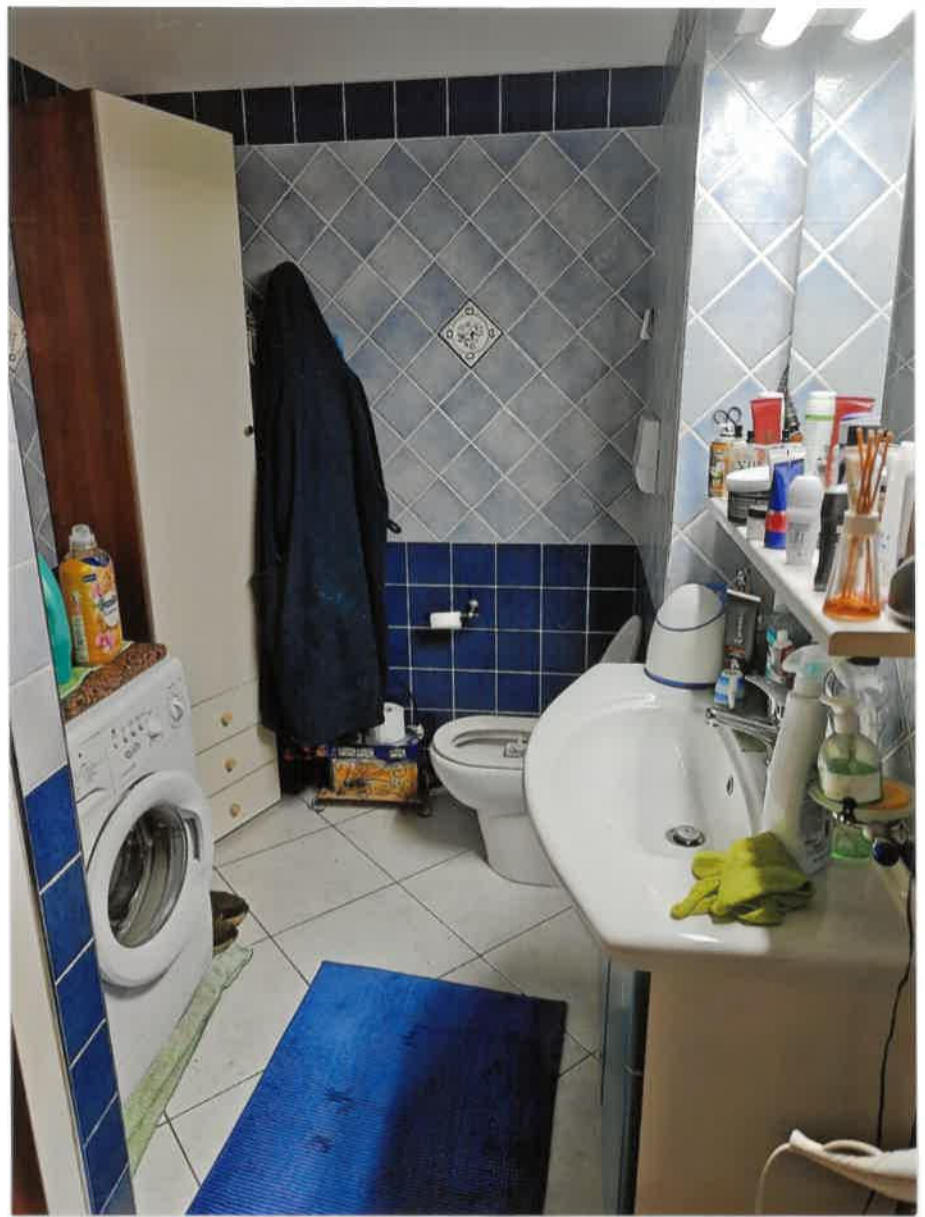
Foto nn°5-6-7-8-9-10

Particolari dell'interno dell'appartamento.

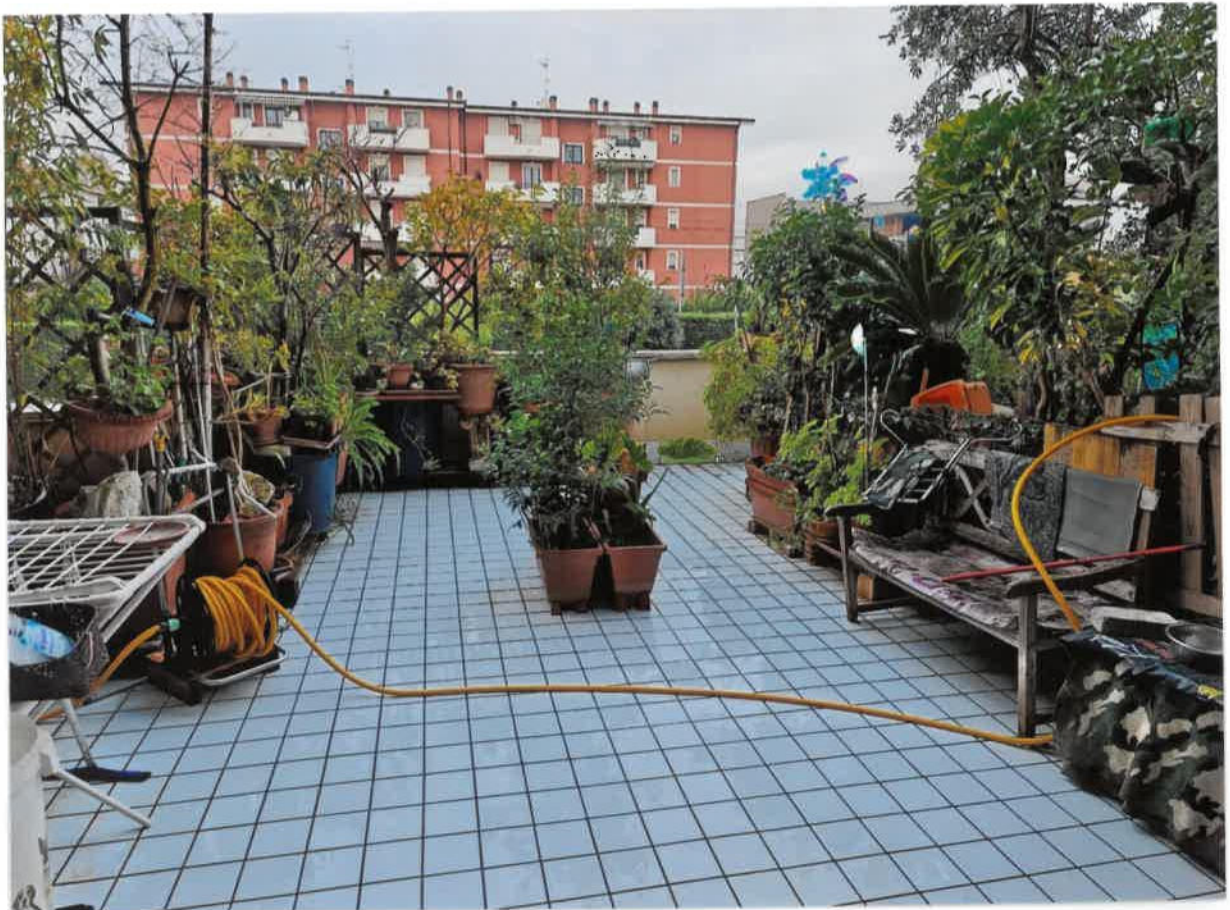
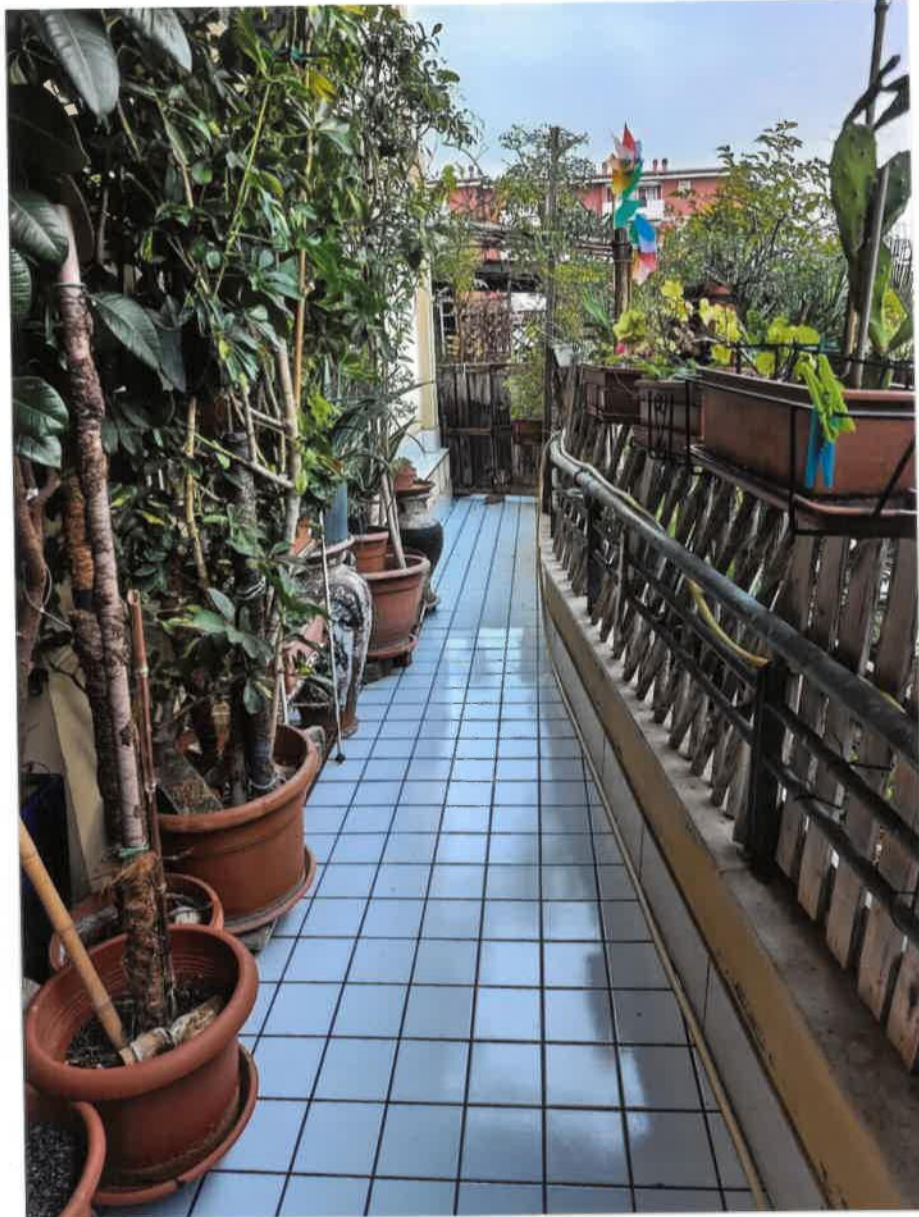
Foto nn°11-12

Particolari del terrazzo.

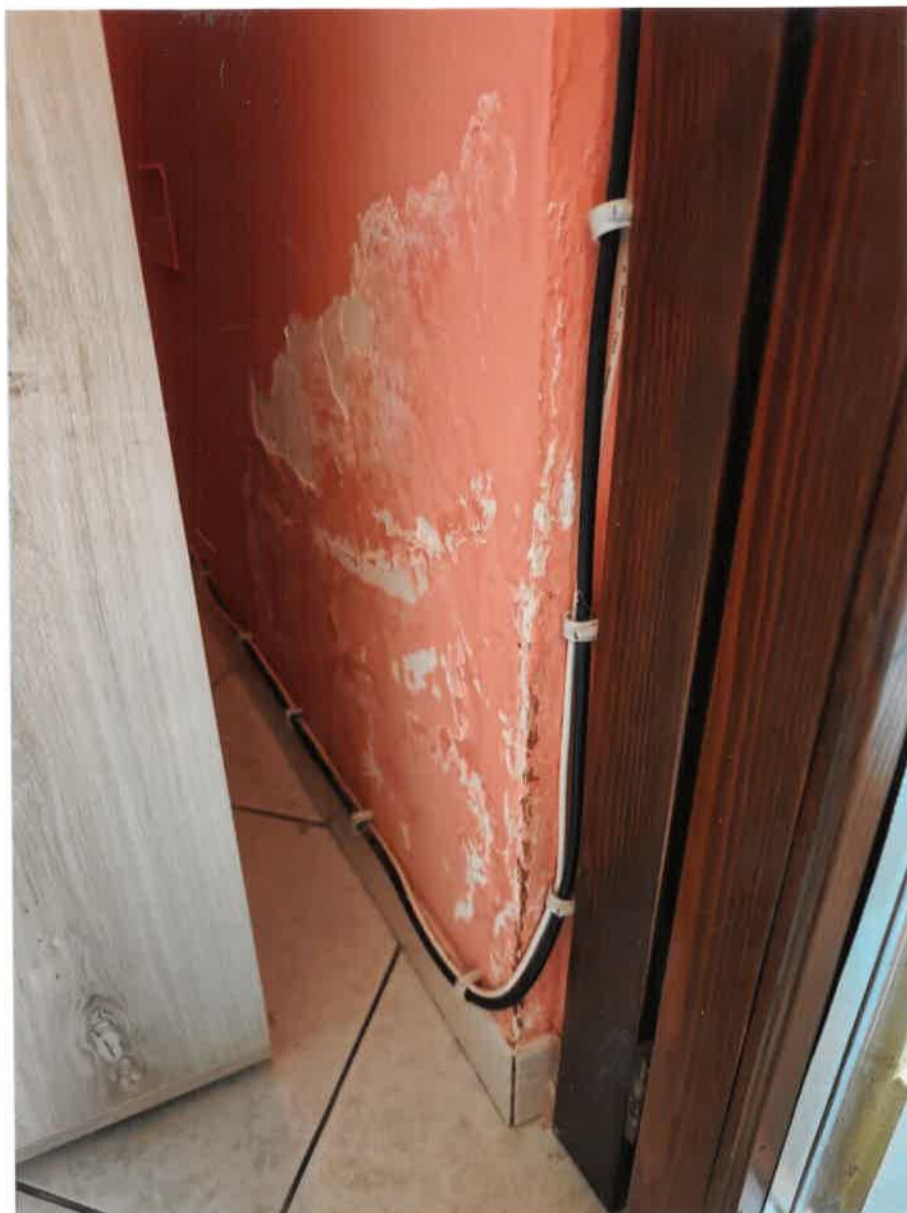
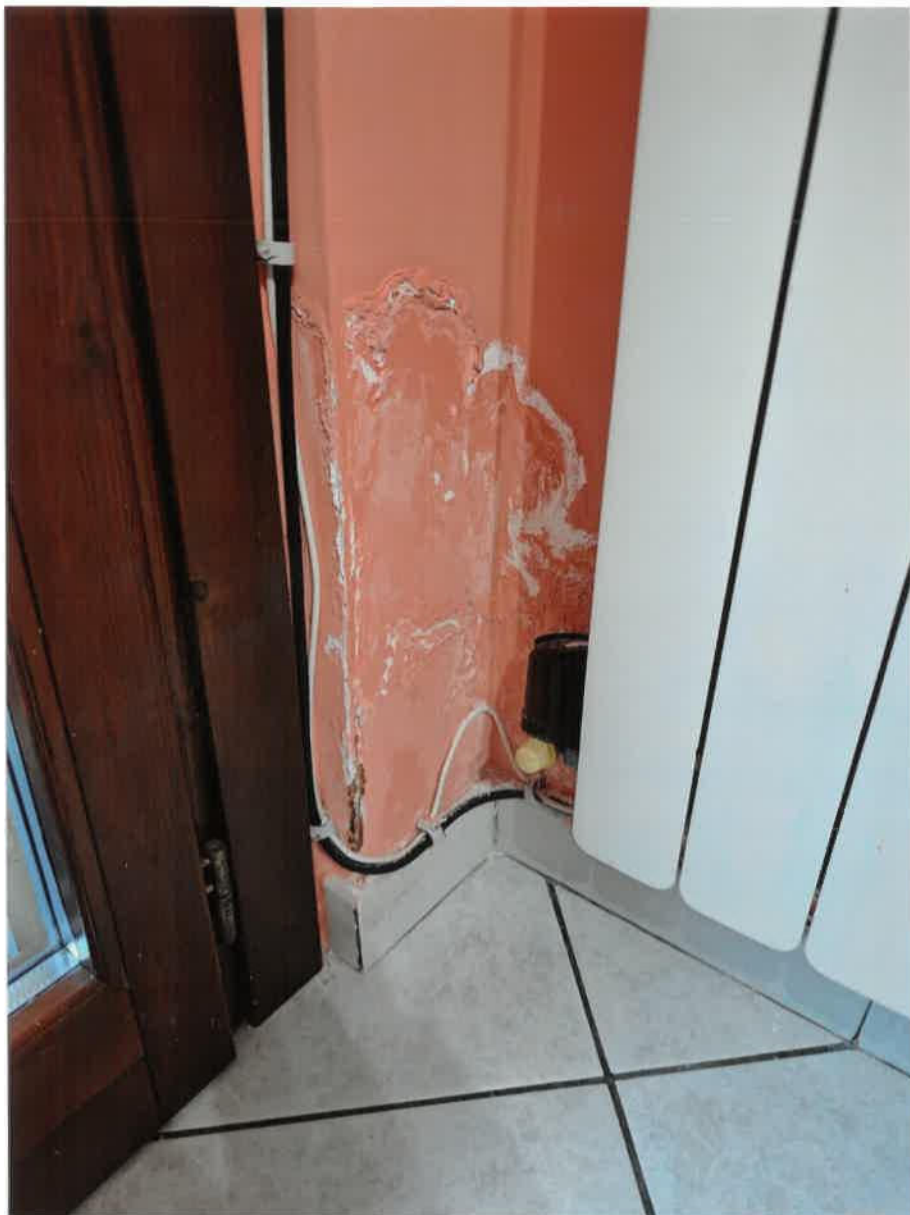
Foto nn°13-14

Particolari delle macchie ed efflorescenze di umidità ai lati della porta-finestra del soggiorno.

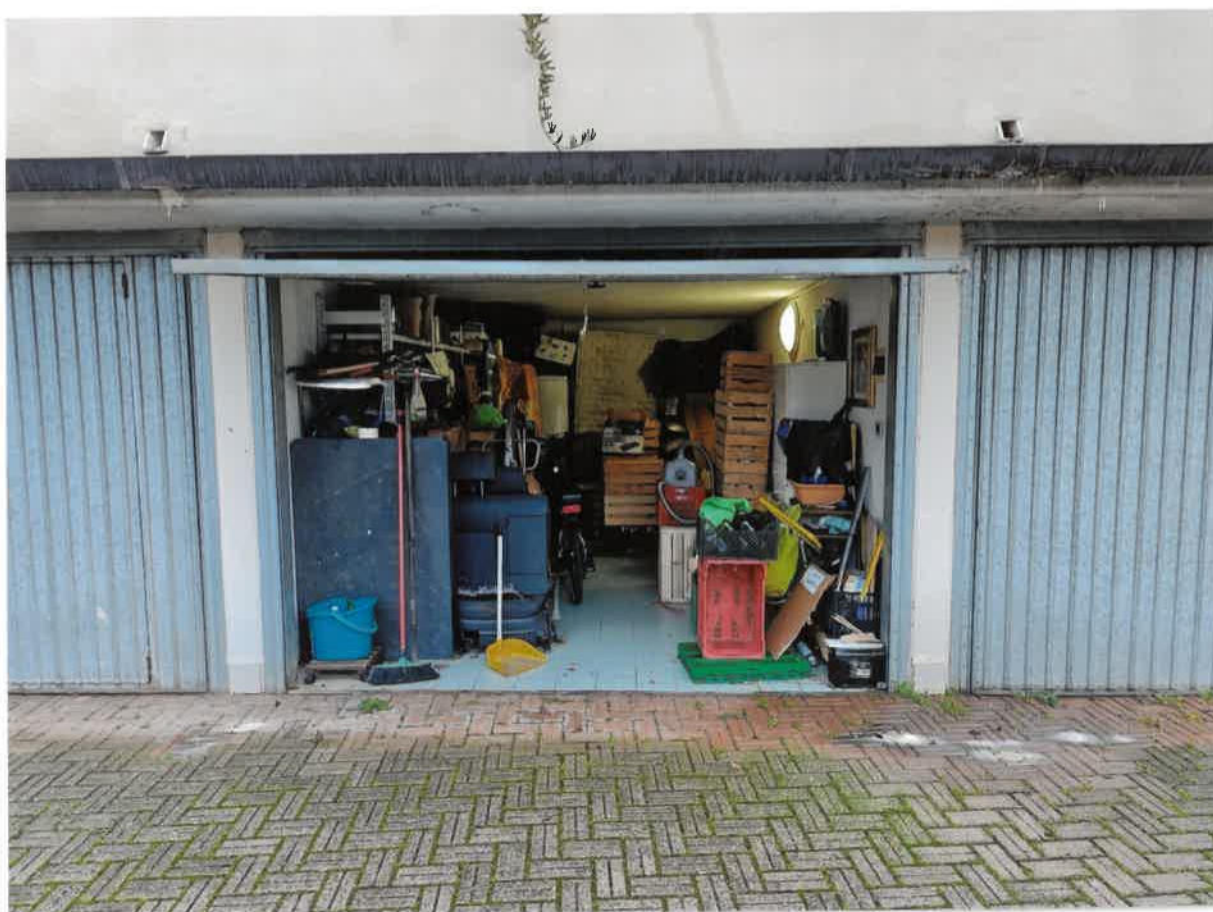
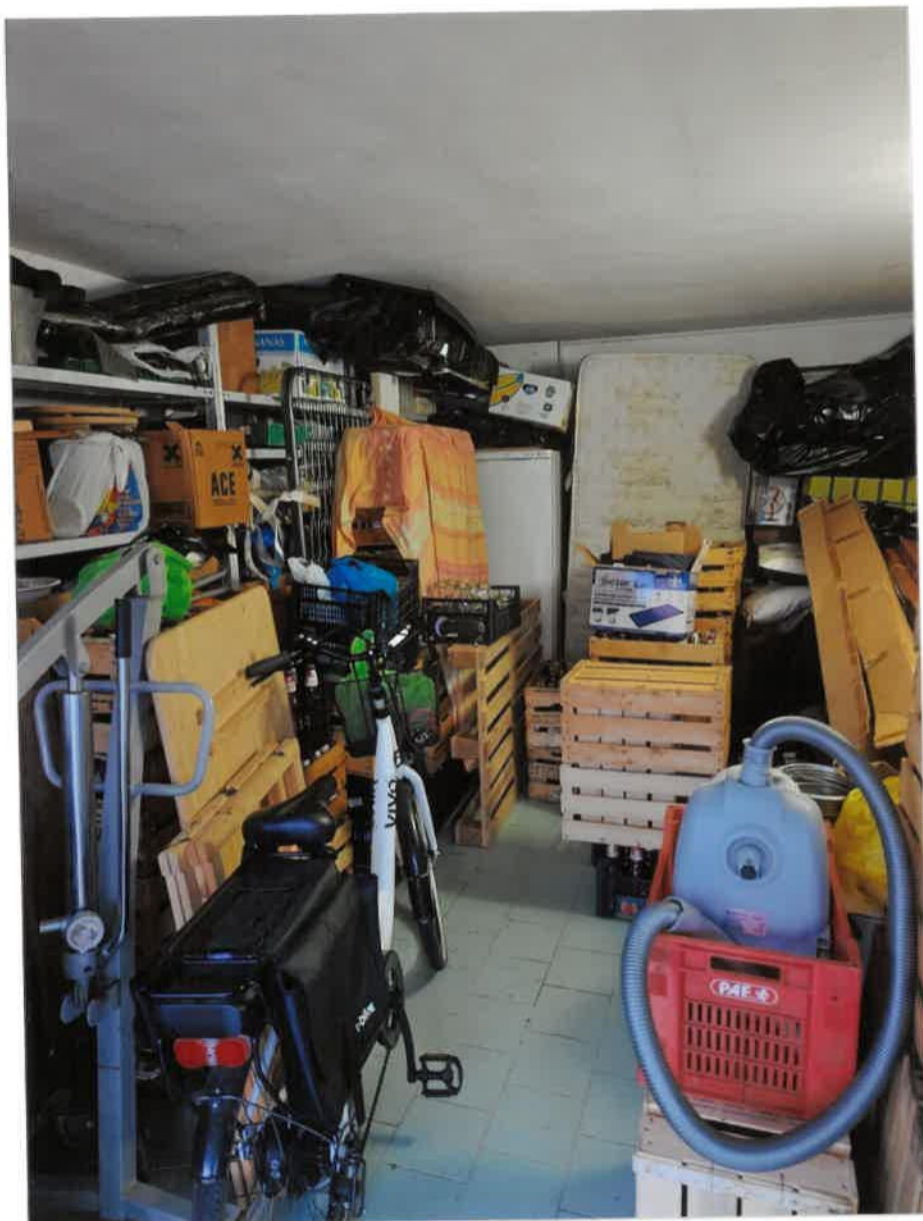
Foto nn°15-16

Particolari del garage.

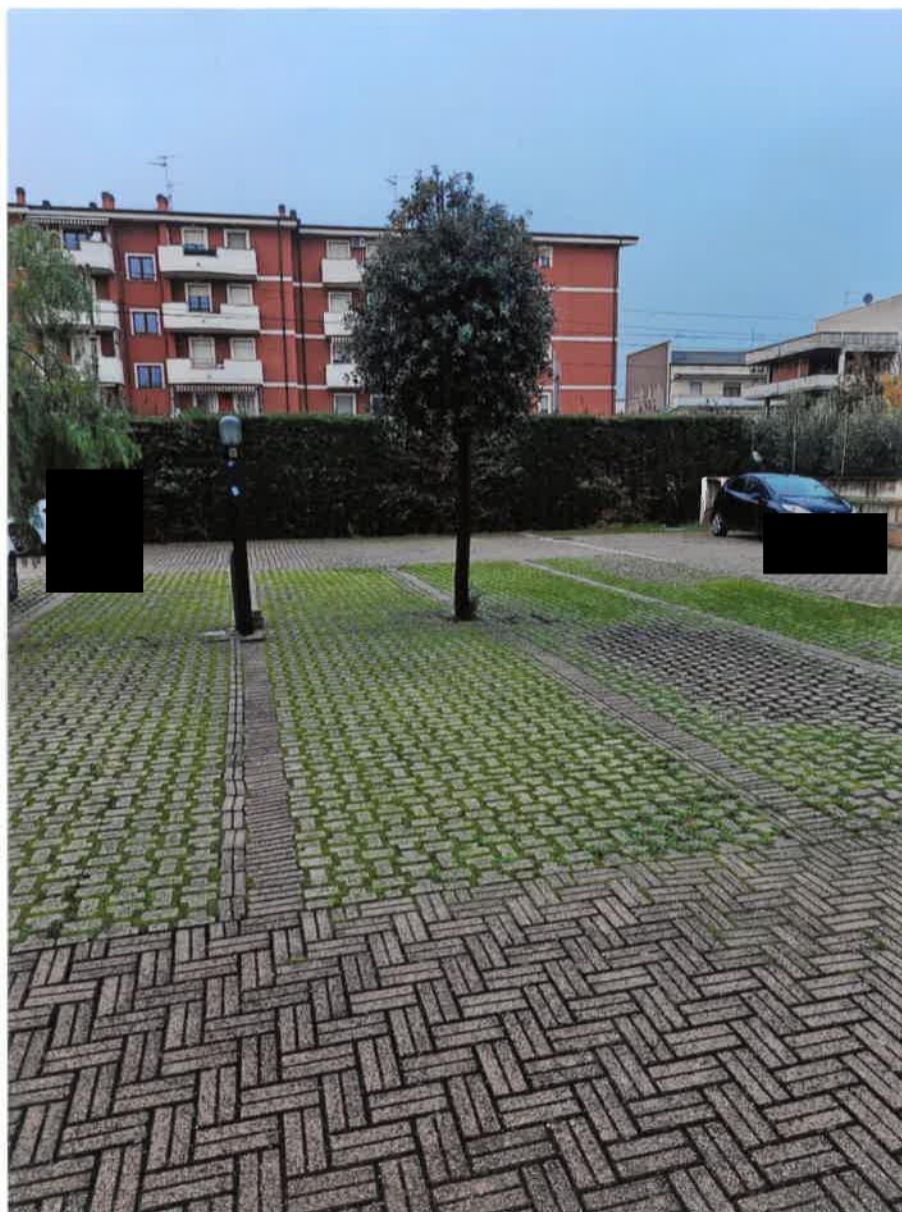
Foto n°17

Particolare del posto auto.
