allegato n. **E.12**

## **Fotografie degli interni**

*scatti del 25 Settembre 2025*

- n. 21 foto dell'appartamento con garage al pianterreno  
foglio 52, m.n. 226, subb 1 e 2 in via Calatafimi n. 41/A

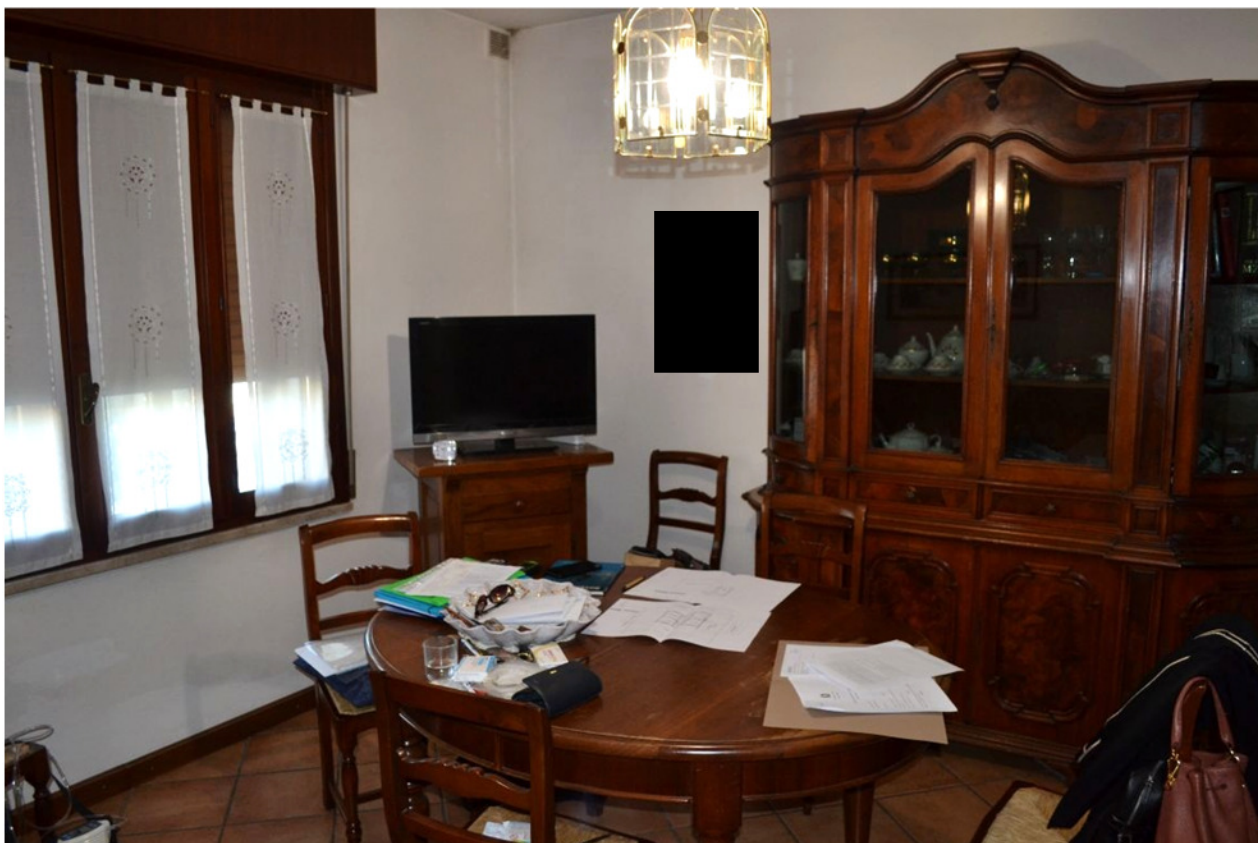
**foto 1** – m.n. 226 sub 2 (soggiorno-pranzo) – L'appartamento, dotato di ingressi pedonale e carroia dalla pubblica via, al primo accesso risultava abitato dall'esecutata, [REDACTED]. L'unità abitativa, con qualche trascurabile difformità nelle destinazioni d'uso dei vani rispetto alla rappresentazione catastale, si compone di ingresso, soggiorno-pranzo, studio, due camere da letto e bagno con doccia.

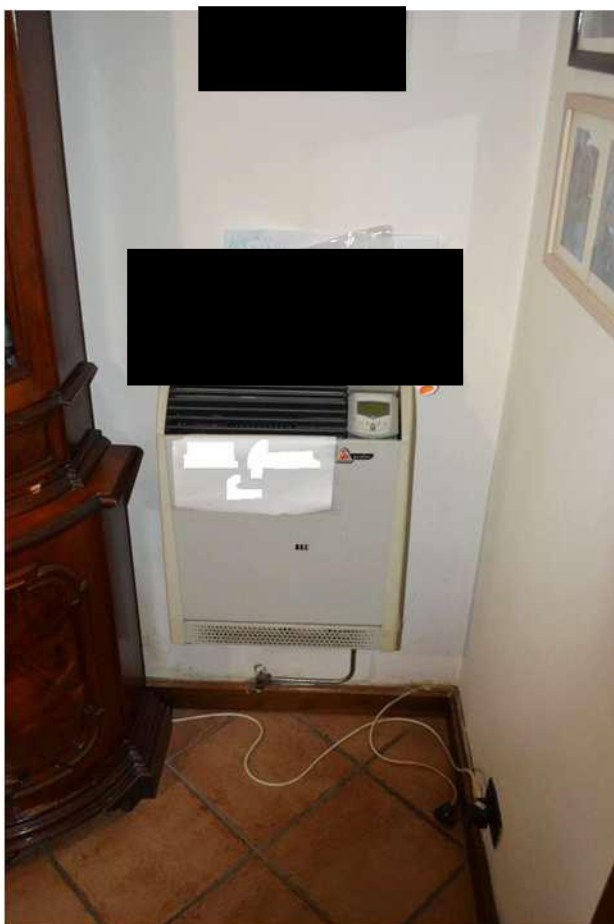
**foto 2** - sub 2 (soggiorno-pranzo) – I corpi scaldanti rilevabili sono ventilconvettori allacciati a un sistema di distribuzione interamente fuori traccia.

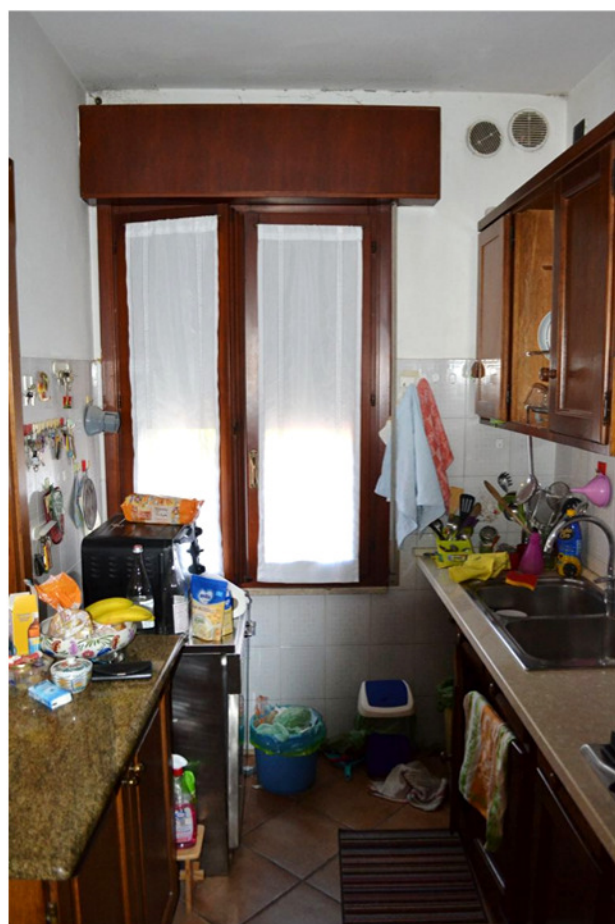
**foto 3** - sub 2 (cucina) – Il locale cottura ha una superficie pari a 7,40m<sup>2</sup>: vigente l'attuale regolamento edilizio, si tratterebbe di un'area in lieve difetto.

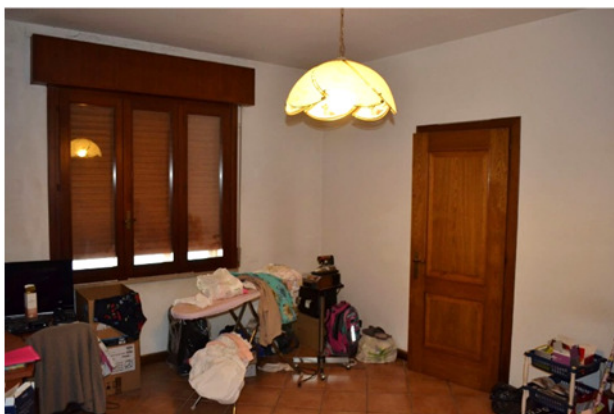
**foto 4** – sub 2 (“studio”) – Questo locale, catastalmente assegnato a *pranzo*, di fatto è adoperato come stileria e angolo computer. La superficie misura 20.64 m<sup>2</sup>. I pavimenti, come in quasi tutta l’abitazione, sono in cotto a quadrotti sghembi, a giunti continui. Qui tinte in acrilico bianco, come dappertutto. Tranne che nel letto 1 (cfr. successive foto n. 7 e 8).

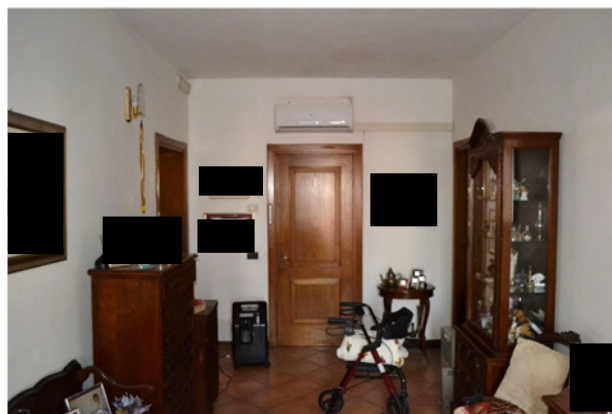
**foto 5** - sub 2 (ingresso) - Sopra la porta del bagno si vede l’unico apparecchio a espansione diretta per la climatizzazione dell’appartamento, marca Qingdao mod.HSU-12TK1, refrigerante R32. L’impianto copre 550 m<sup>3</sup>/h a fronte di 295m<sup>3</sup> utili da riscaldare o raffreddare, calcolati contando anche l’angolo doccia. Le porte interne sono in legno massiccio chiaro.

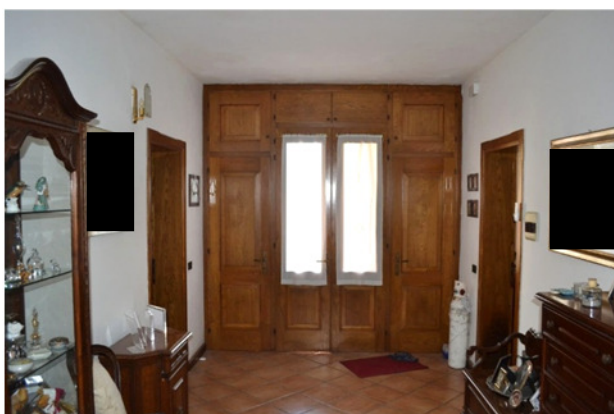
**foto 6** - sub 2 (ingresso) – Controcampo della foto precedente. Il muro d’accesso è completamente tamponato da una boiserie con armadi a muro e bussola d’ingresso con porta a vetri interna a due ante.

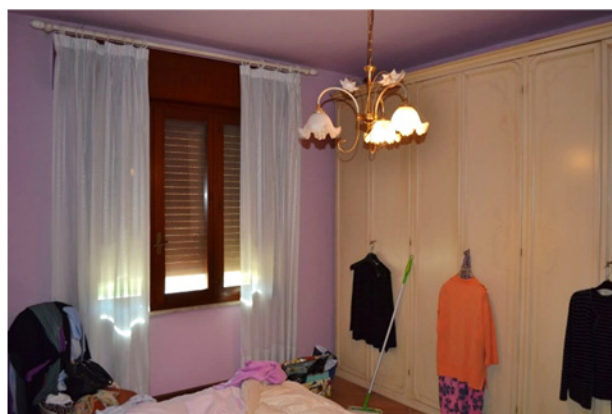
**foto 7** - sub 2 (letto 1) – L’unica stanza tinteggiata di rosa ha – come tutti gli altri locali tranne due – una finestra da 150x160cm. Gli infissi esterni sono tutti in legno duro scuro.

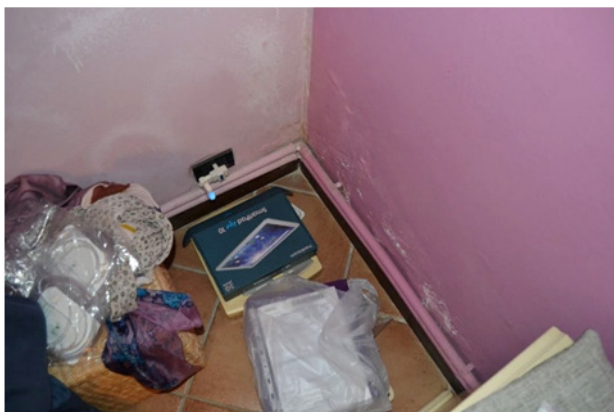
**foto 8** - sub 2 (letto 1) - Sull’angolo nord della stanza da letto si notano efflorescenze da igroscopia di sali idrati. È l’unico evidente segno di degrado all’interno di un immobile altrimenti contraddistinto da un più che discreto stato di conservazione, soprattutto consideratane l’età.

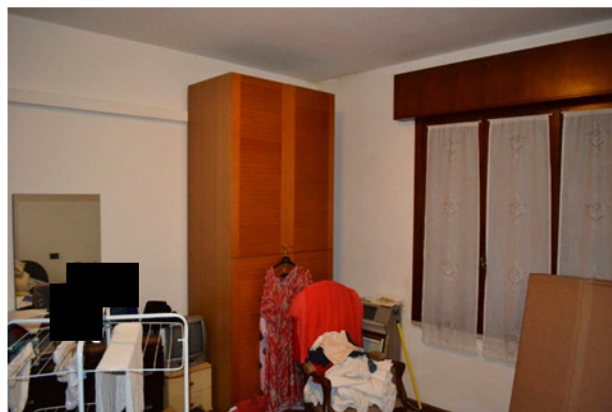
**foto 9** - sub 2 (letto 2) – La seconda stanza da letto ha metratura lievemente inferiore a quella della prima (16.95 m<sup>2</sup> contro 17.64), ma ha identica apertura finestrata. L’altezza utile interna dei vani si attesta sempre attorno ai 2.87 metri (nella doccia 2.83), quindi sensibilmente meno dei tre metri in atti.

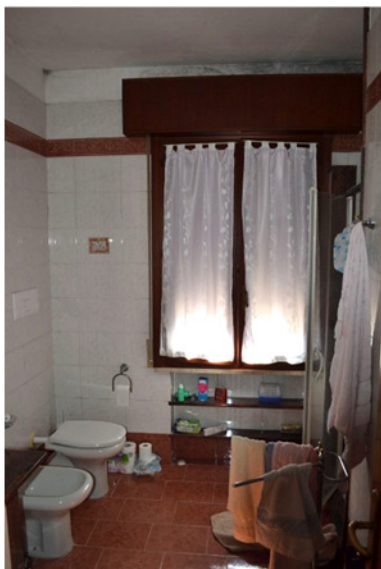
**foto 10** - sub 2 (bagno) - Il servizio igienico dispone di tazza, bidet, lavabo, cabina doccia, lavello e lavatrice. Pavimenti smaltati a giunti discontinui. Altezza di piastrellatura pareti 2.63 metri.

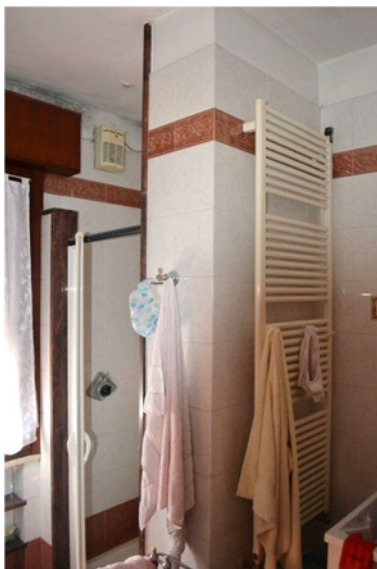
**foto 11** - sub 2 (bagno) - La cabina doccia in muratura non figura né al catasto né in ufficio tecnico. Essa rappresenta una variazione non essenziale ex art. 32, c. 2, del DPR n. 380/2001.

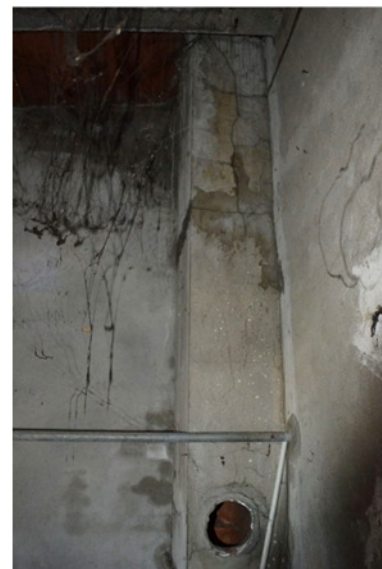
**foto 12** - sub 1 (caldaia) - Il tubo fumi del generatore di calore, originariamente, correva in un canna fumaria strutturale ora inutilizzata. Attualmente la caldaia espelle a filo muro frontale.

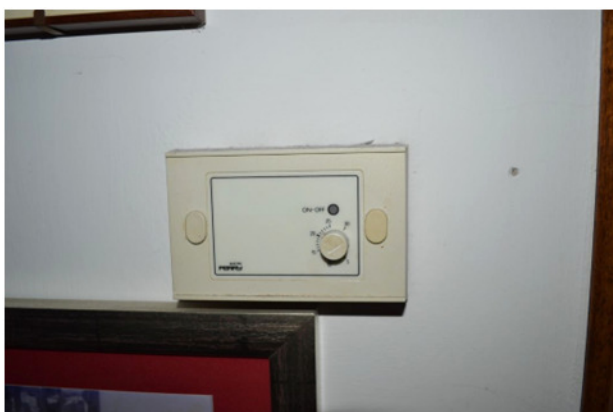
**foto 13** - sub 2 (ingresso) - Gli unici due cronotermostati rilevabili si trovano nel vestibolo (quello in foto) e nel bagno, definendo così due zone termiche distinte. Si tratta di apparecchiature analogiche.

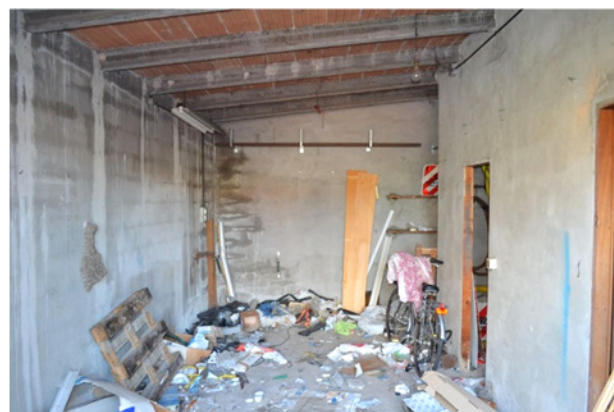
**foto 14** - sub 1 (garage) - Il posto auto coperto esclusivo, con monofalda sottotegola e travetti tipo Varese, è difforme da quanto illustrato in atti. Anche qui ricorre il già citato art. 32, comma 2, del 380/01.

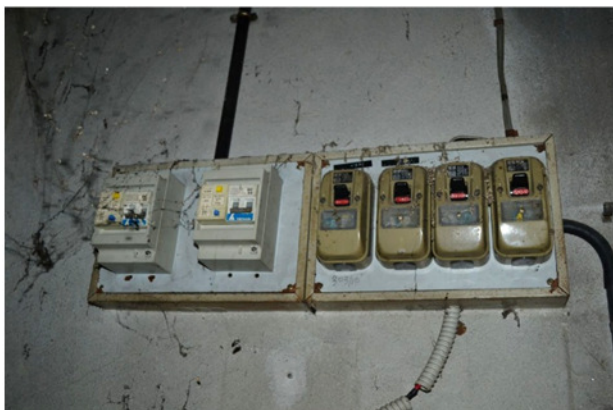
**foto 15** - sub 1 (loc. boiler) - Il quadro elettrico asservito al secondo vano tecnico ha due differenziali (uno per la caldaia e l'altro per lo scaldacqua) di corretta taratura e quattro obsoleti magnetotermici.

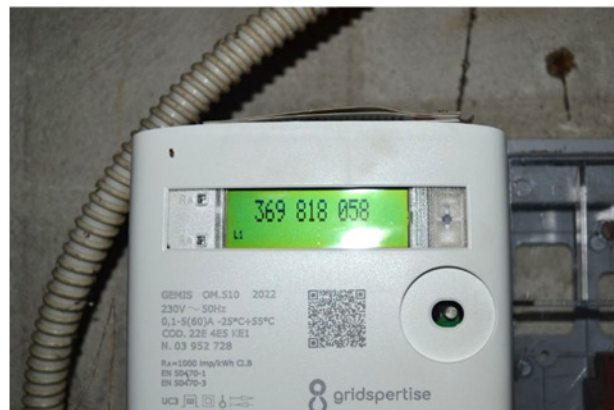
**foto 16** - Il codice utenza visualizzabile sul display del contatore elettrico ha numero 369 818 058. Il contatore si trova nello stesso vano tecnico di cui alla foto precedente e alla n. 18.

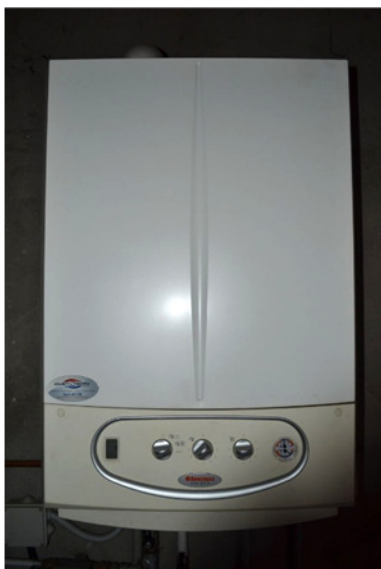
**foto 17** - sub 1 (caldaia) - Il generatore di calore è un apparecchio murale da interni marca Immergas mod. Victrix Zeus 26, da 23.6 kW di potenza utile in riscaldamento, modulante e condensante. Incerti manutenzione periodica e denuncia al registro regionale degli impianti termici.

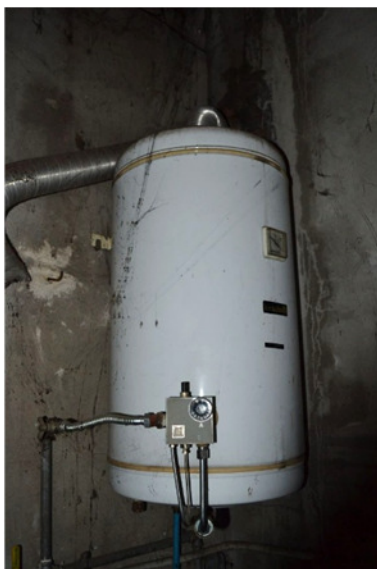
**foto 18** - sub 1 (boiler) - Lo scaldabagno a metano, avente circa cento litri di capienza utile, è marca Boschetti con sensore bitermostatico incorporato. Il tubo fumi è fuori servizio e non si vedono adduzioni dirette, per cui è lecito supporre che il serbatoio funzioni come un *puffer* sanitario.

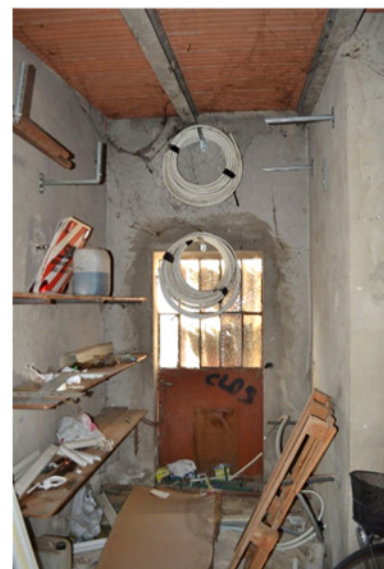
**foto 19** - sub 1 (garage) - Dove l'accessorio esprime per intero la sua larghezza (4.87 metri) è solo verso il disbrigo che dà sulla porta posteriore. Quest'ultima, un infisso in metallo stampato inframezzato da vetri singoli, è ostruita dall'esterno da lastre ondulate e fa pensare di essere inutilizzata da tempo.

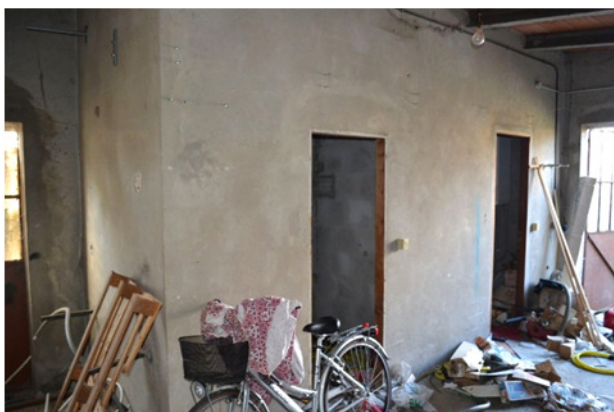
**foto 20** - sub 1 (vani tecnici) - A differenza di quanto rappresentato al catasto, i vani tecnici sono due e non uno solo. A destra - in foto - è installato il generatore, mentre a sinistra lo scaldabagno. Manca la porta sul vano boiler/quadri. Il fabbricato accessorio, oltre che pieno di masserie dell'esecutata, si presenta in generale molto deteriorato.

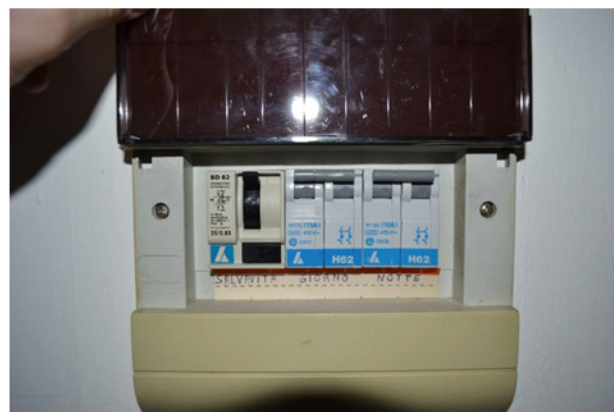
**foto 21** - sub2 (ingresso) - Il quadro elettrico generale alloggia un differenziale di corretta taratura, con  $I_{\Delta n} = 0.03$  A, e due magnetotermici: uno per la zona giorno, da 15 A, e l'altro per la zona notte, da 10 A. Nessuno degli impianti tecnologici risulta munito della dichiarazione di conformità, introdotta con la Legge n. 46/90, cioè molto dopo l'agibilità dell'edificio.
