**Tribunale di Enna**

**Procedura di Esecuzione Immobiliare n.09/2022 R.G.E.**

***RELAZIONE SULL'ACCERTAMENTO A CARATTERE D'URGENZA DELLE CAUSE,  
DELLA NATURA E DELL'ENTITÀ DEL PERICOLO DI CROLLO DI PARTE DEGLI  
IMMOBILI DELLA PROCEDURA ESECUTIVA DEL CTU ING. GIUSEPPE BIONDI***

## LAVORI DI MESSA IN SICUREZZA DEFINITIVA DEI FRONTALINI E SOTTOBALLATOI DELL'EDIFICIO SITO AD ASSORO IN VIA PIETRO NENNI 222

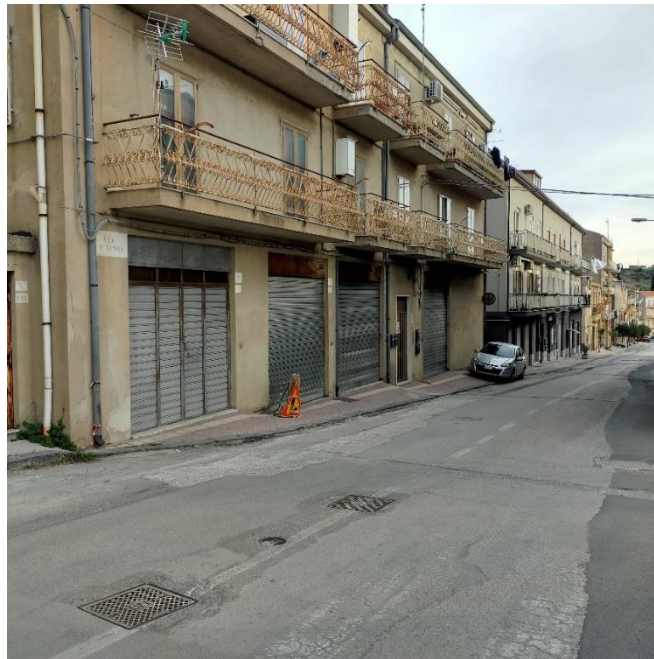
Nel corso del sopralluogo effettuato dallo scrivente non è stata trovata nessuna transenna nel perimetro dello stabile, così come era stato prescritto dai vigili del fuoco al responsabile dell'UTC e al responsabile dell'ufficio di Protezione Civile del comune di Assoro.

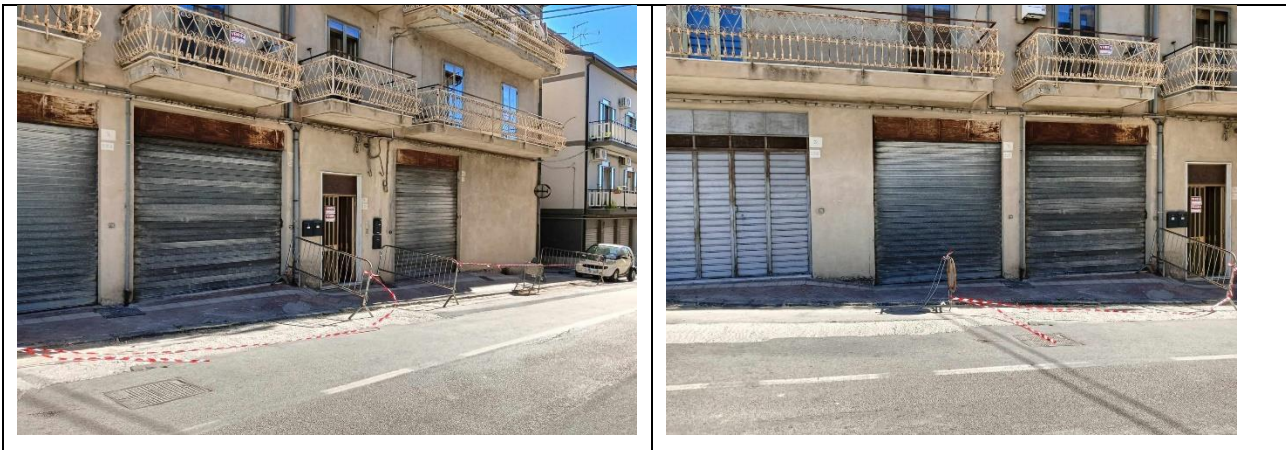
Secondo quanto riferito dai condomini e confermato anche dal personale dell'UTC del Comune di Assoro le transenne erano state apposte, come dimostrato dalle seguenti foto fornite allo scrivente dagli inquilini dello stabile in oggetto:

Secondo quanto riferito dal personale del comune di Assoro, nella zona sono in corso lavori di rifacimento della rete idrica cittadina da parte della società Acquaenna, e proprio davanti lo stabile sono stati effettuati degli scavi e le transenne sono state rimosse dagli operai e non più riposizionate come prima.

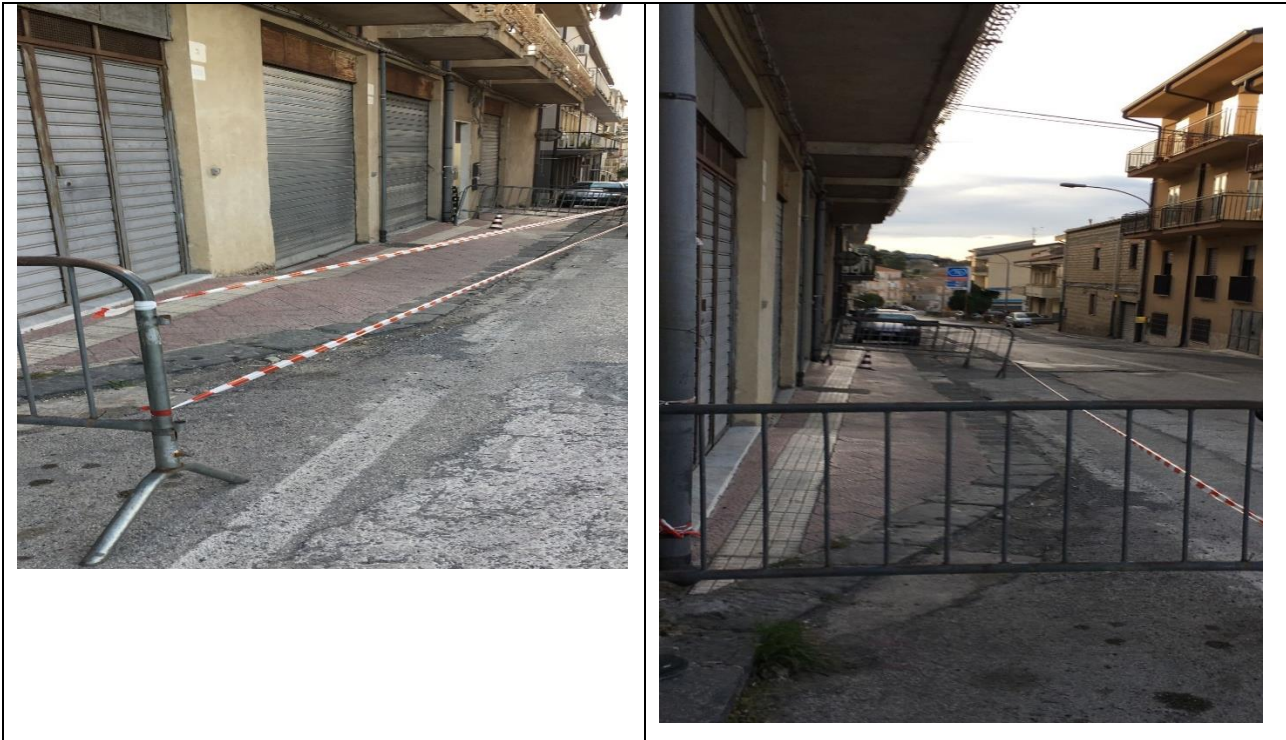
Il sottoscritto CTU ha chiesto esplicitamente ai funzionari dell'UTC di posizionare immediatamente le transenne, operazione che è stata eseguita il giorno stesso della visita in comune del 03.01.2024, come visibile dalle foto allegate:

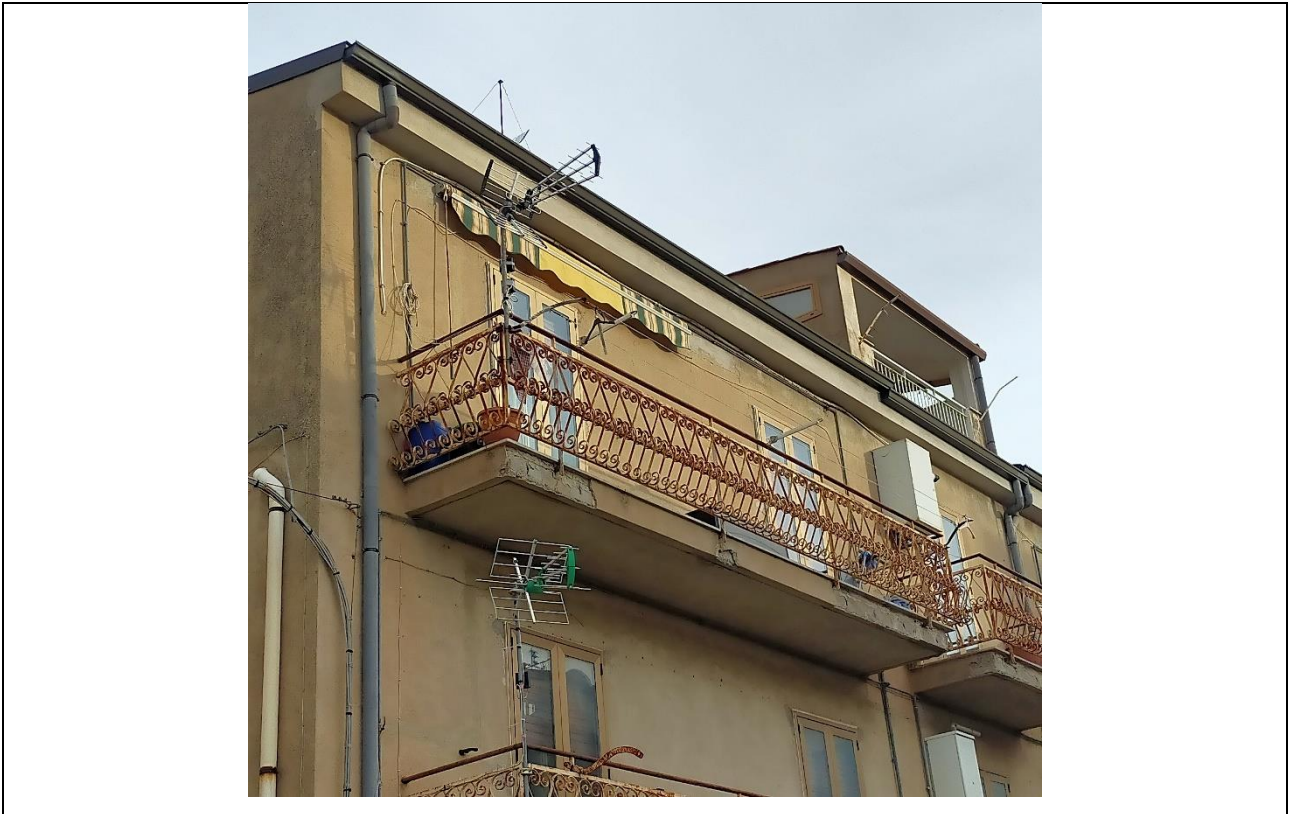
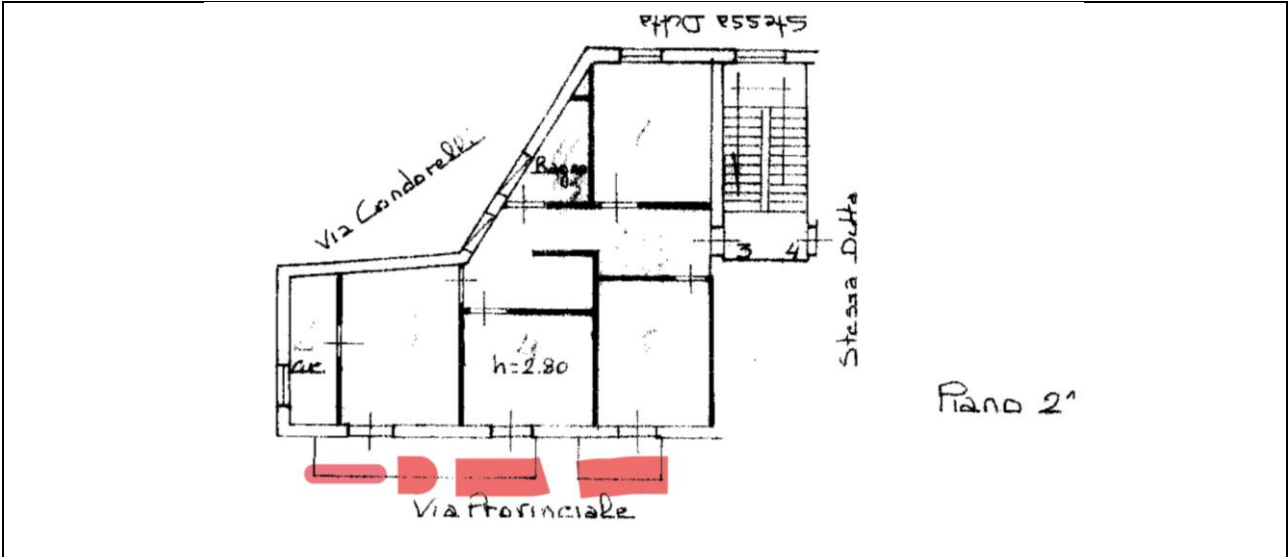
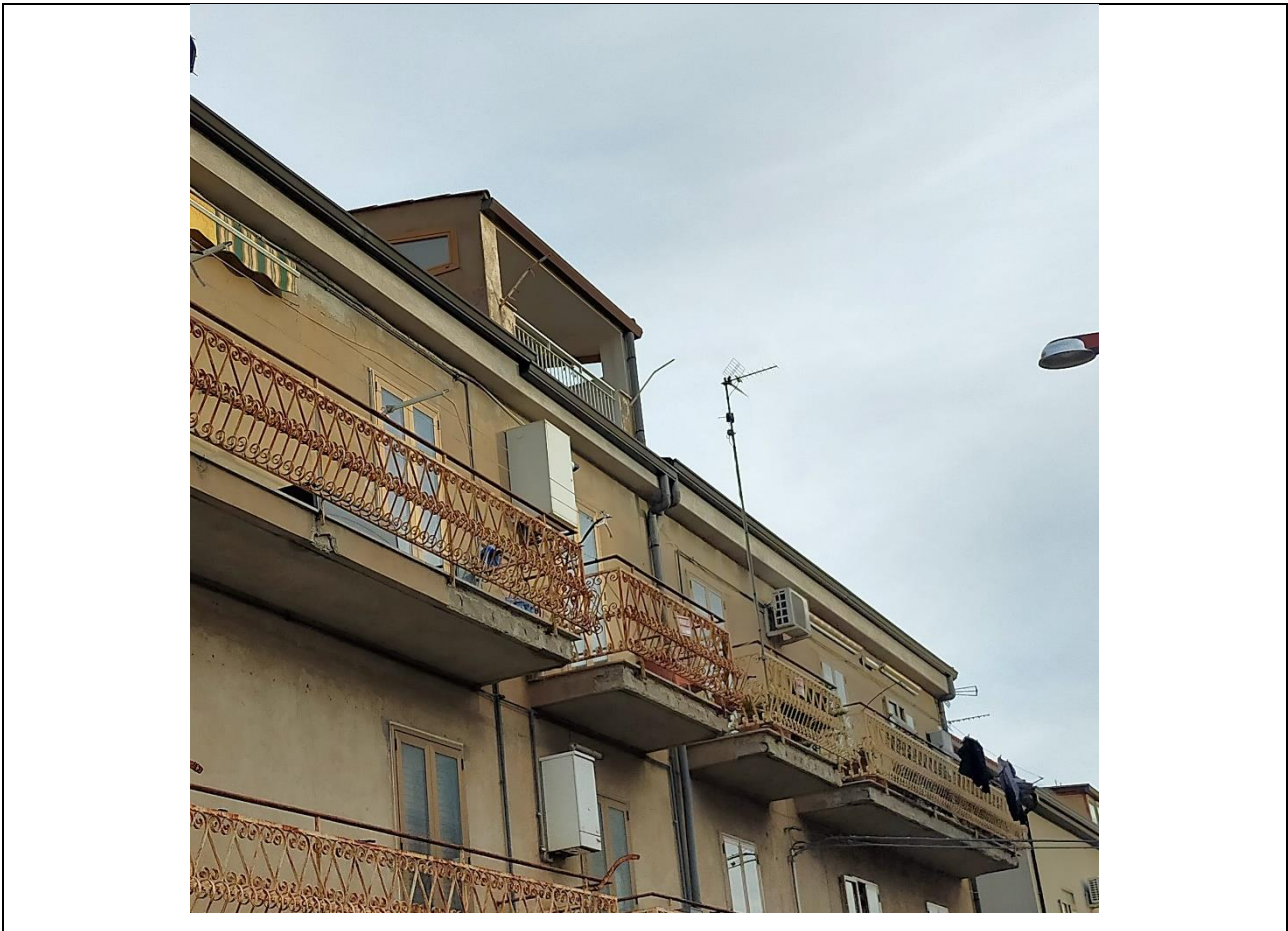
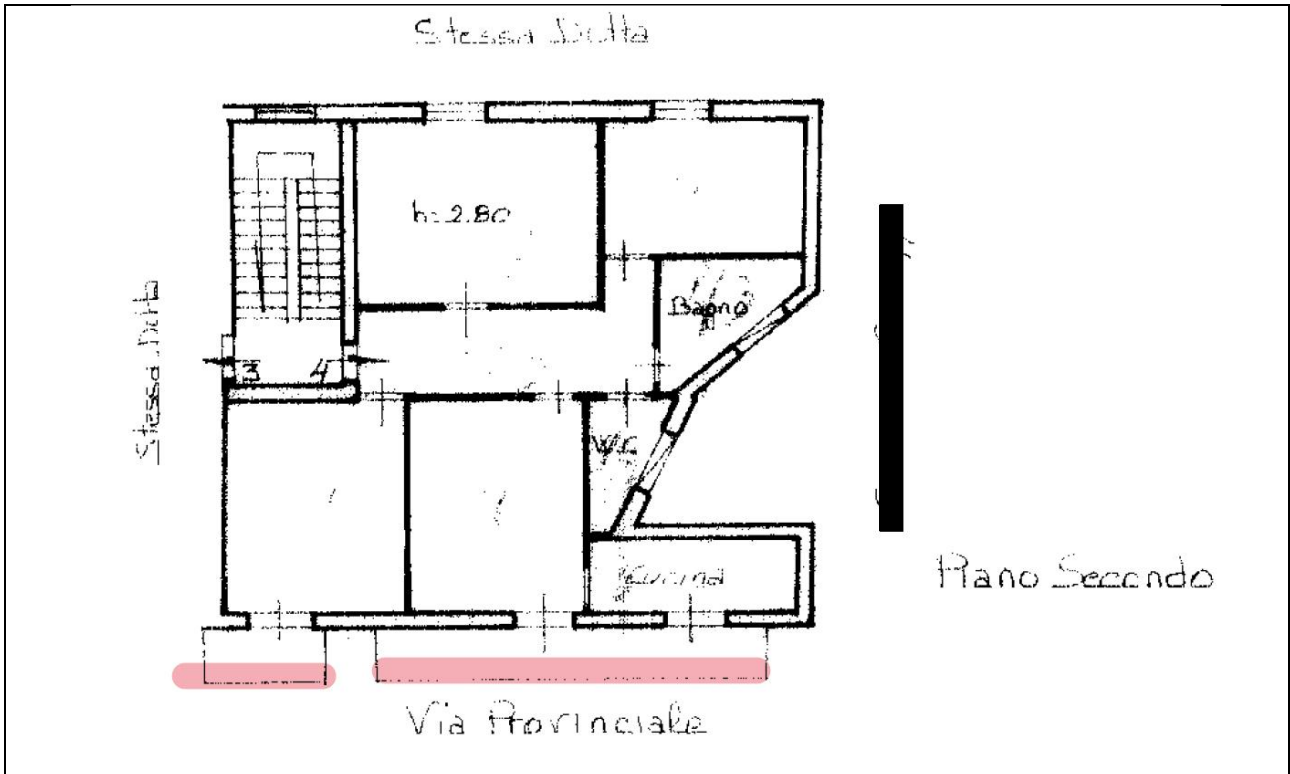
Nel corso del sopralluogo si sono riscontrati danni nei frontalini dei ballatoi dei due piani, con particolare riferimento a quelli degli appartamenti posti al secondo piano. Nulla è stato riscontrato nel cornicione in copertura che è stato oggetto di lavori alcuni anni fa.

Si è inoltre constatato che le parti picconate con il rampone dai vigili del fuoco evidenziano che l'armatura dei ballatoi è in non buone condizioni, è ossidata, deteriorata e presenta anche una diminuzione dell'area resistente compromettendo le caratteristiche meccaniche della struttura. La pavimentazione dei ballatoi appare in buona condizione, in particolare quella dei ballatoi degli appartamenti al piano secondo è stata rifatta circa 13 anni fa, con uno strato di impermeabilizzazione che risale nella parete di tamponamento e si trova in buone condizioni.

Dalle seguenti immagini è possibile scrutare le porzioni dei ballatoi deteriorati con l'ubicazione delle stesse:

Nel caso di fattispecie è necessario intervenire nelle parti dei frontalini e dei sottobalconi in cui i vigili del fuoco hanno fatto cadere le parti ormai danneggiate e ammalorate, verificare tutti i frontalini e le zone di estradosso dei ballatoi, mediante rimozione di ogni parte incoerente o in via di distacco, liberare completamente le parti ossidate, eliminando la ruggine dai ferri di armatura mediante energica spazzolatura o sabbiatura, applicare sui ferri una prima mano di boiaccia protettiva per cls e ferri d'armatura, applicare una seconda mano estendendola alla superficie da ripristinare in modo da realizzare una superficie di aggancio se necessaria, applicare una malta tixotropica medio rapida antiritiro fino a ricostruire i

volumi mancanti. Successivamente a completa asciugatura della malta applicare il rasante e la finitura che può essere una pittura organica colorata o in alternativa una pittura colorata ai silossani.

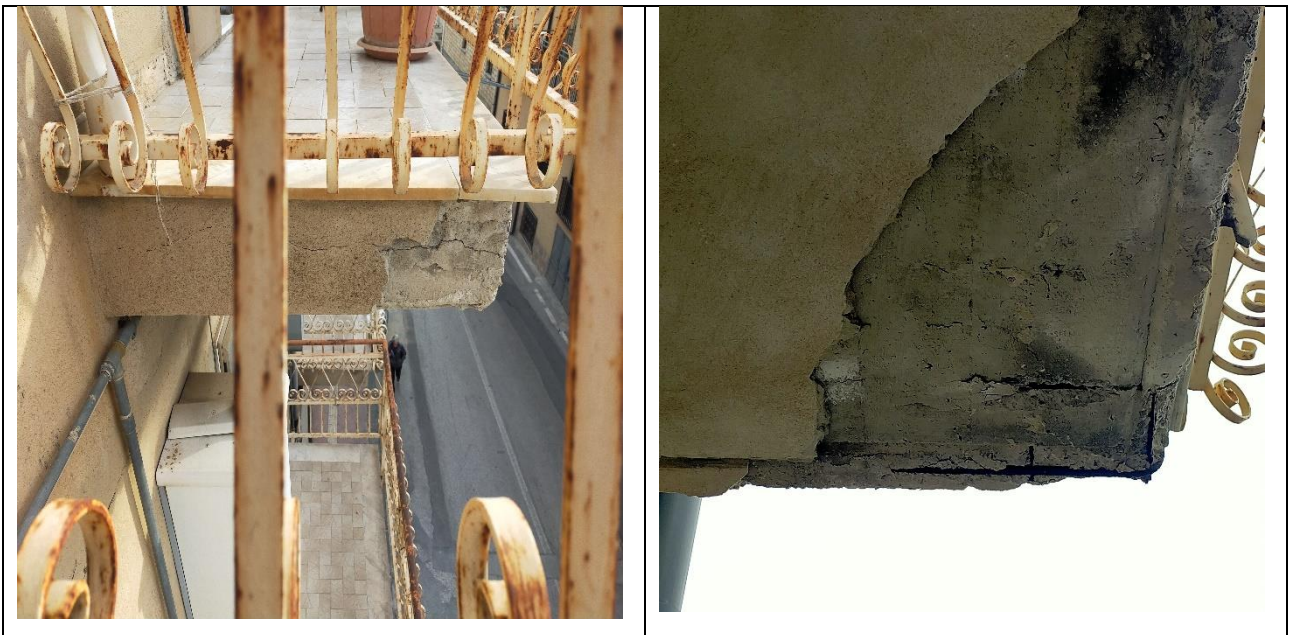
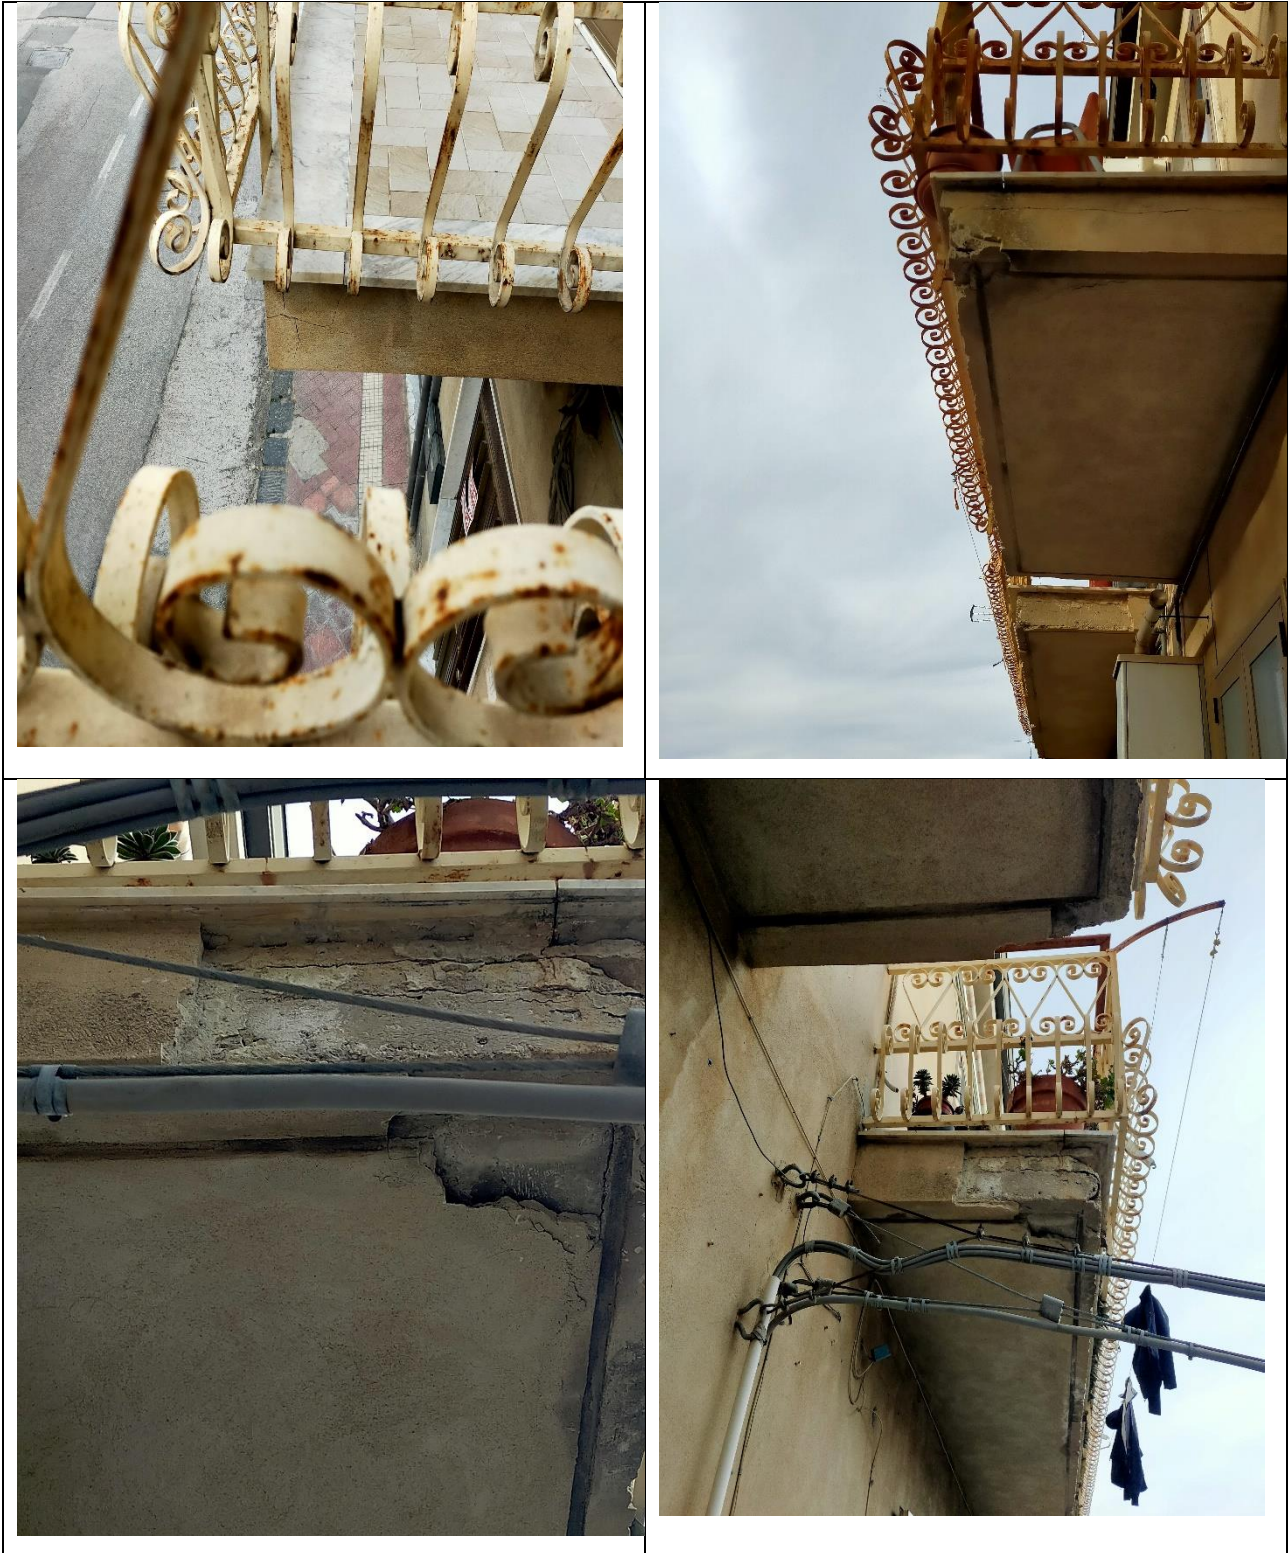
Di seguito si riportano le immagini che traggono in particolare le parti ammalorate dei frontalini dei balconi:

Come facilmente visibile dalle foto sopra riportate, si evidenziano distacchi di intonaco, affioramento dei ferri di armatura, copriferro lesionato e facilmente staccabile e a rischio

immediato di crollo; pertanto, a parere dello scrivente occorre effettuare con urgenza la messa in sicurezza definitiva con l'ausilio di ditta edile specializzata.

Questi fenomeni avvengono sia naturalmente per l'inevitabile trascorrere del tempo e per la vetustà della costruzione (anno di fabbrica 1978), sia per la presenza di ulteriori eventi; quindi, è necessario prevedere un periodico controllo delle strutture, per constatarne lo stato di conservazione e rilevare lo stato di avanzamento del degrado in modo da valutare gli eventuali interventi correttivi da intraprendere. Il degrado del calcestruzzo è un fenomeno progressivo inevitabile che rende necessari interventi di ripristino corticale per ricostruire le parti ammalorate, eliminare le fessurazioni e proteggere le strutture sottostanti dalla penetrazione di sostanze in grado di corrodere i ferri d'armatura.

Le principali cause di degrado del calcestruzzo sono rappresentate dalla carbonatazione e dall'aggressione dei cloruri. Sul degrado progressivo del calcestruzzo possono incidere anche la scarsa qualità dei materiali costitutivi impiegati in fase costruttiva e i possibili errori compiuti in fase di posa in opera. Inoltre, la penetrazione all'interno delle strutture di acqua, aria e umidità comporta quindi il degrado dei ferri. Questi, ossidandosi, aumentano il proprio volume, fessurando inizialmente il calcestruzzo e comportando poi in un secondo momento l'espulsione del copriferro. Le armature non più protette da uno spessore di calcestruzzo diventano quindi soggette agli agenti atmosferici che, giorno dopo giorno, vanno a compromettere le caratteristiche meccaniche della struttura.
