## **Allegato 10 – Rilievo fotografico**

*Studio tecnico di ingegneria e architettura: **Gianluigi Porcu, Ingegnere***

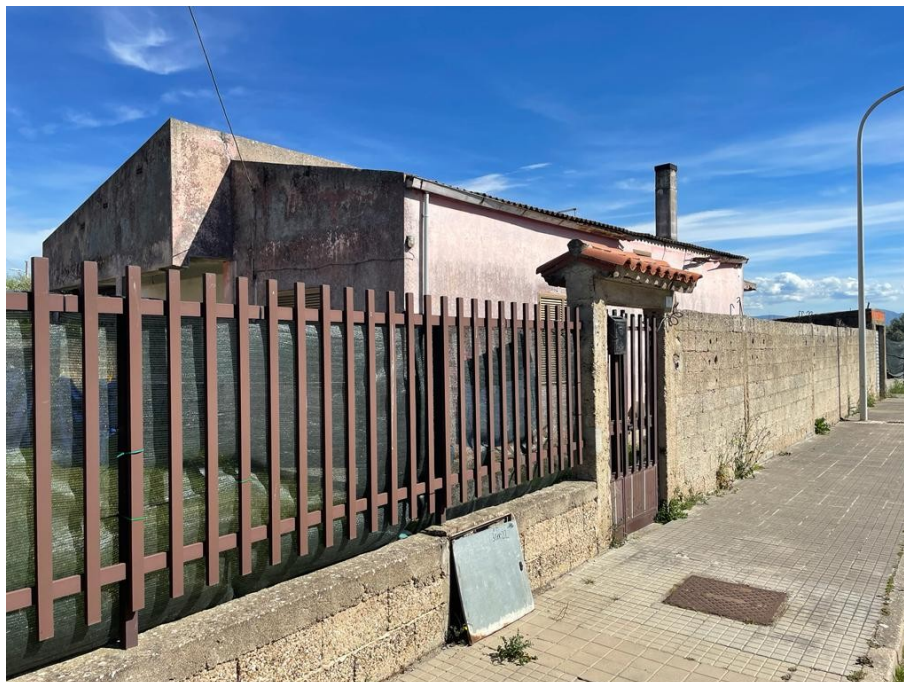
*Foto 1\_ Prospetto esterno su via Togliatti*

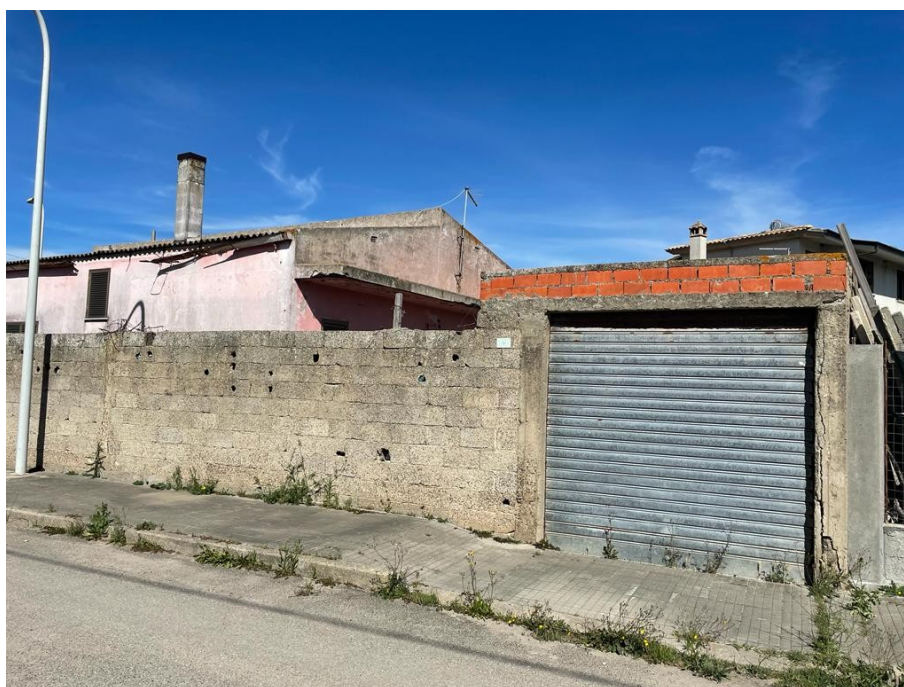
*Foto 2\_ Prospetto esterno su via Togliatti - vista garage*

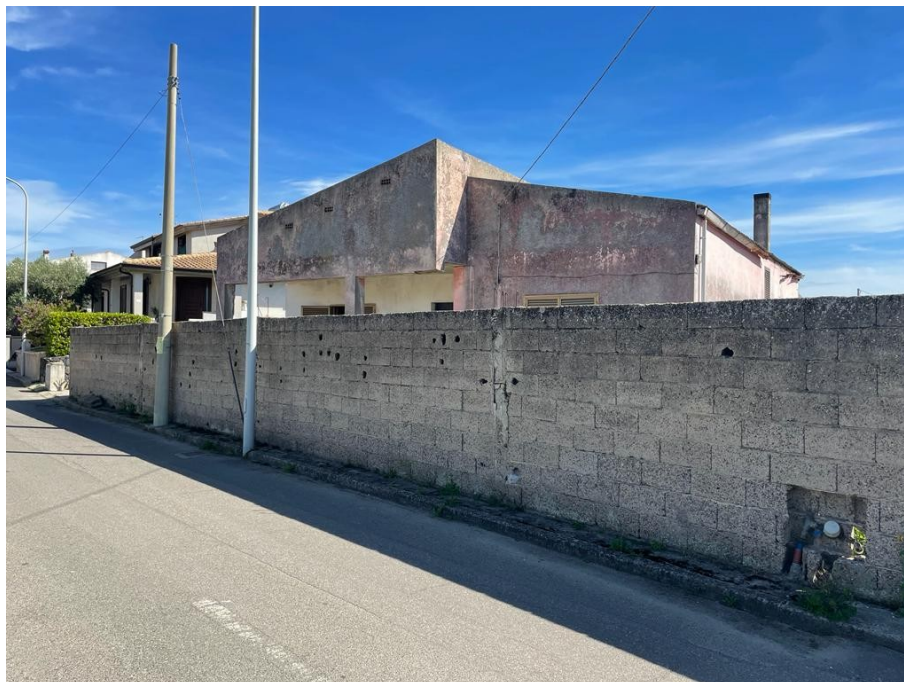
*Foto 3\_ Prospetto esterno su via Renzo Laconi*

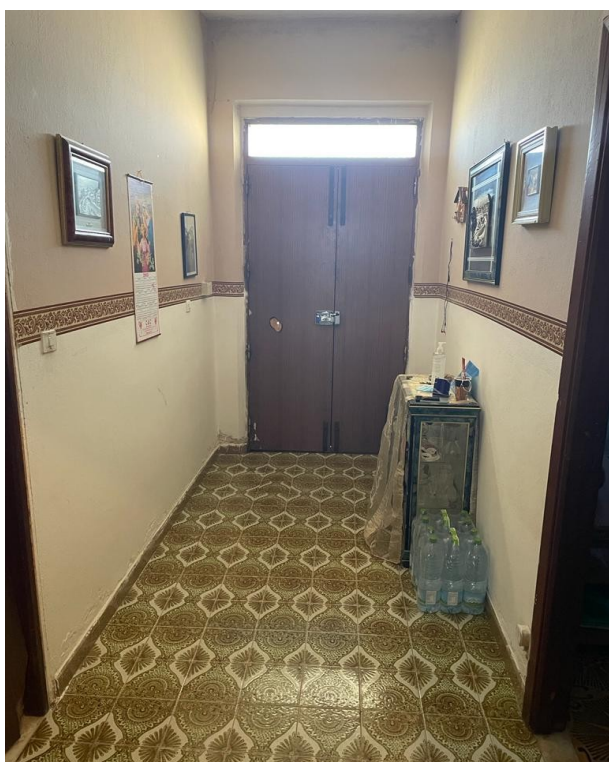
*Foto 4\_ Ingresso corridoio*

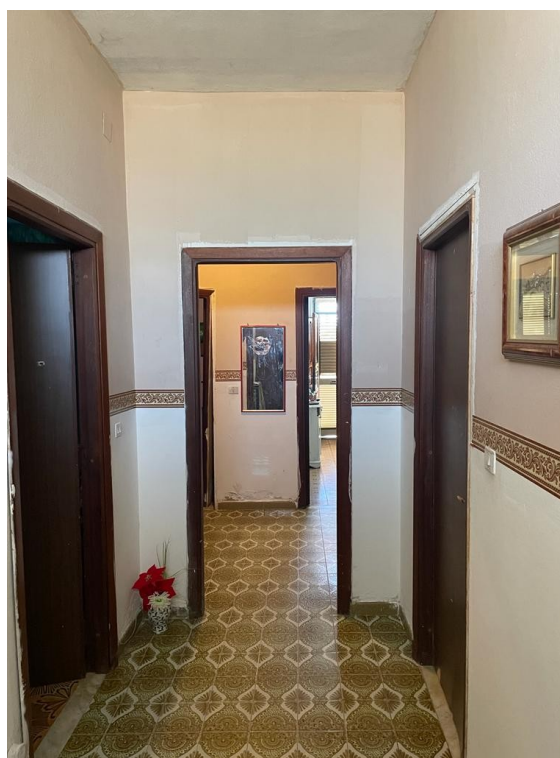
*Foto 5\_ Ingresso corridoio*

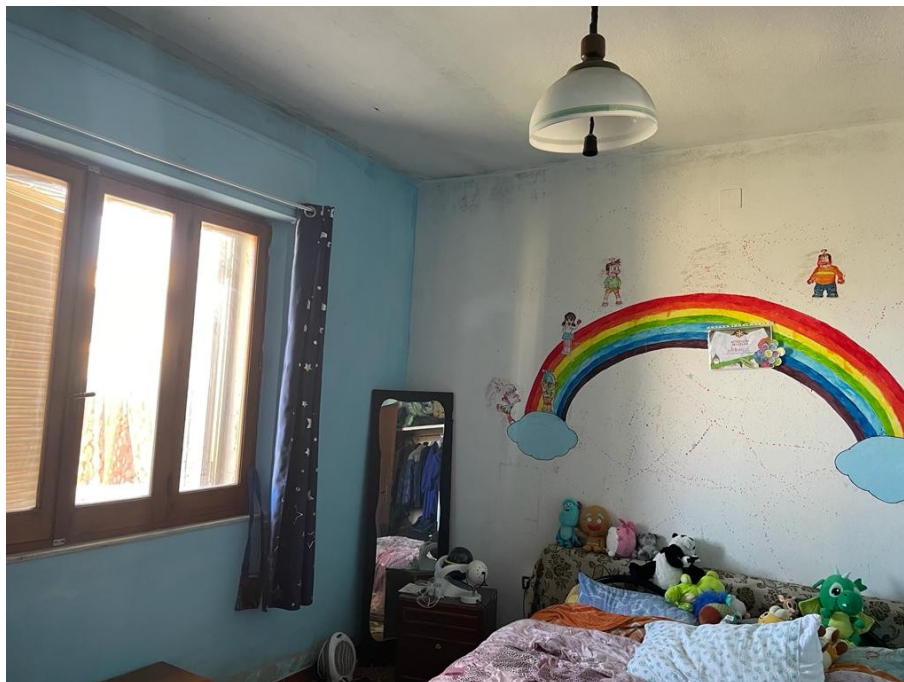
Foto 6\_ Vista Camera destra da corridoio

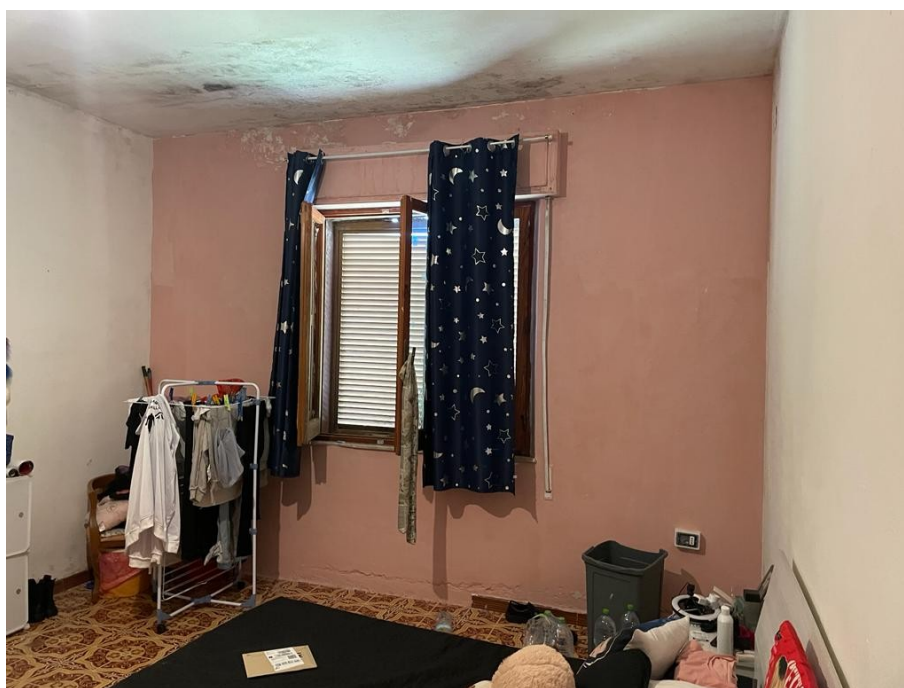
Foto 7\_ Vista Camera sinistra da corridoio

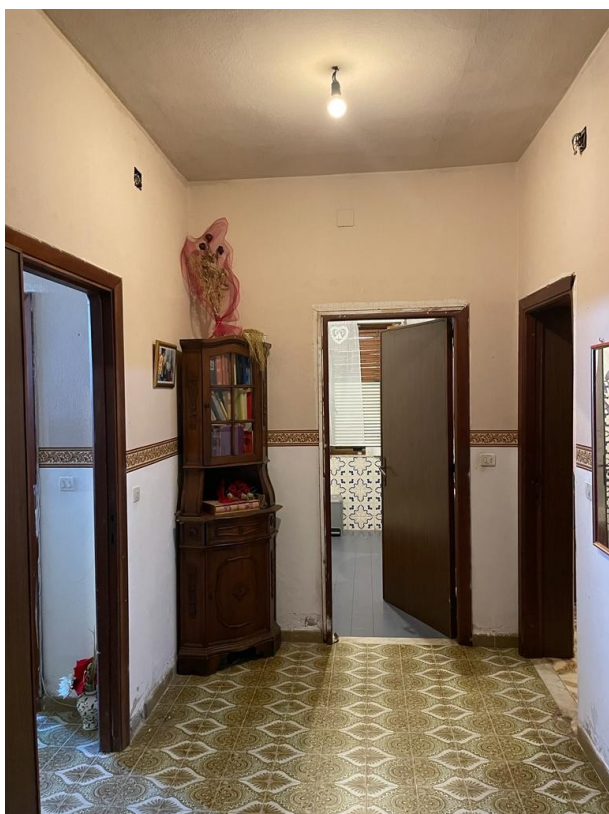
*Foto 8 \_ Vista disimpegno*

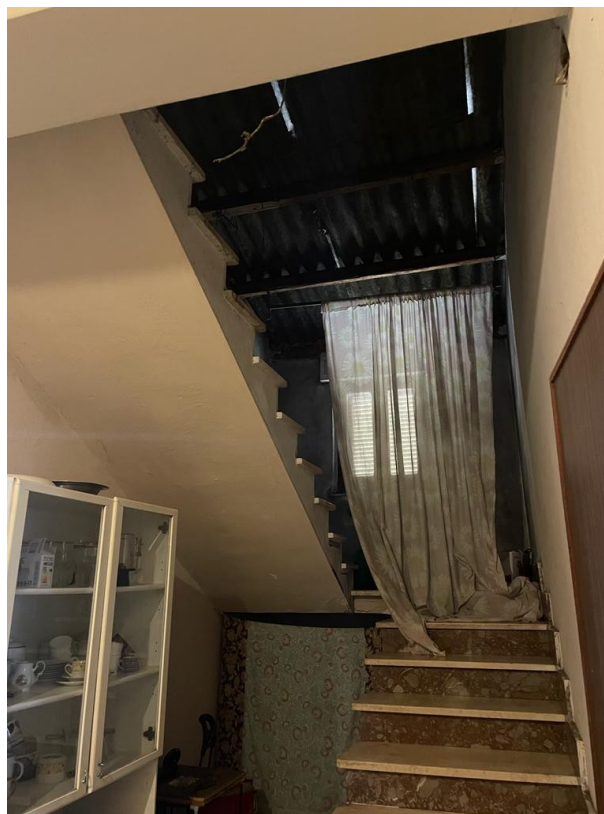
*Foto 9 \_ Vista disimpegno e vano scala*

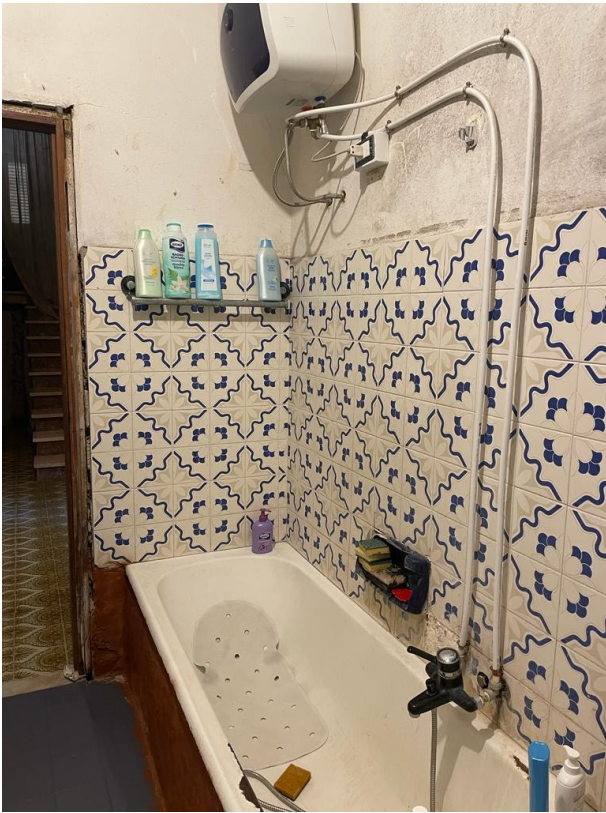
*Foto 10\_ Vista bagno*

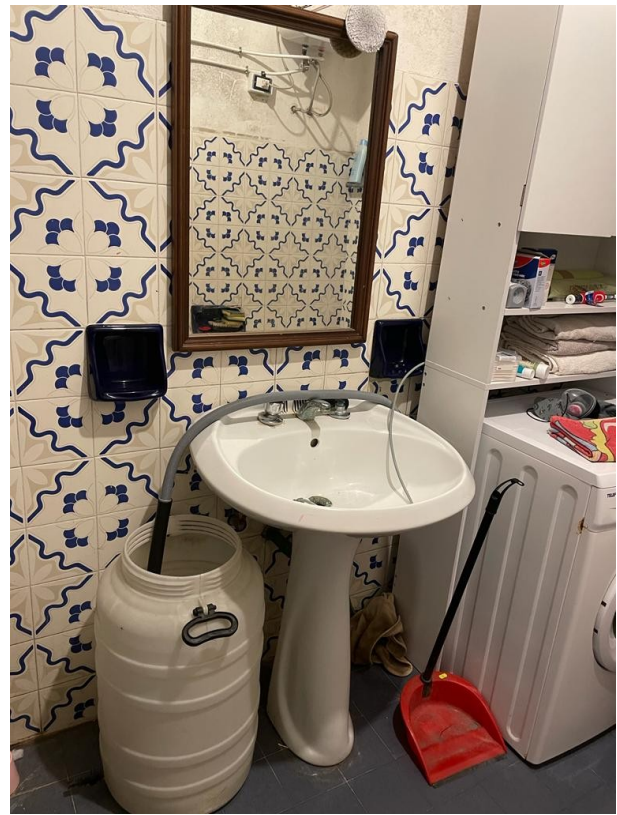
*Foto 11\_ Vista bagno*

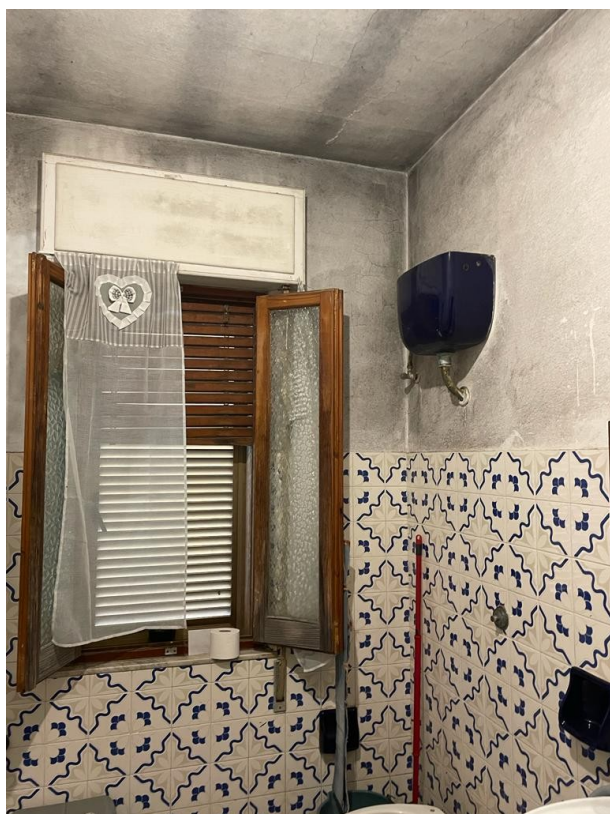
*Foto 12\_ Vista bagno*

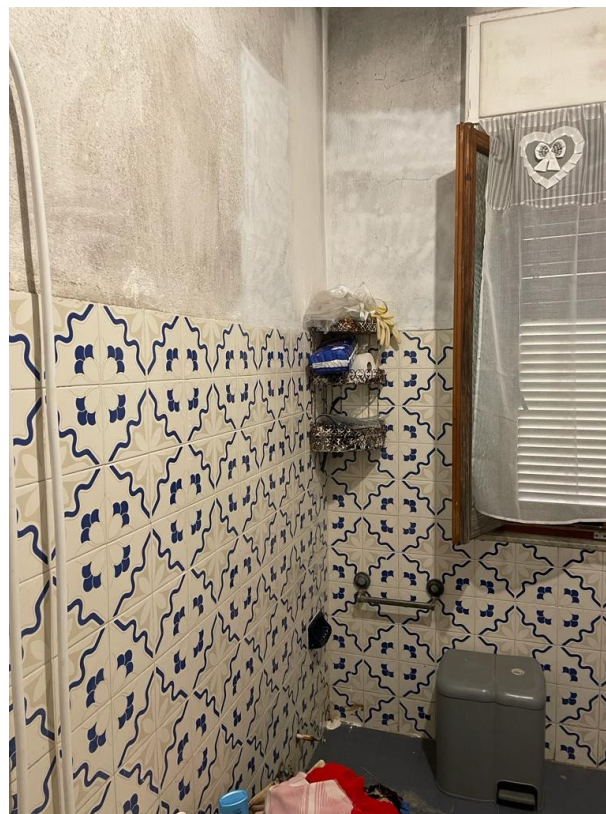
*Foto 13\_ Vista bagno*

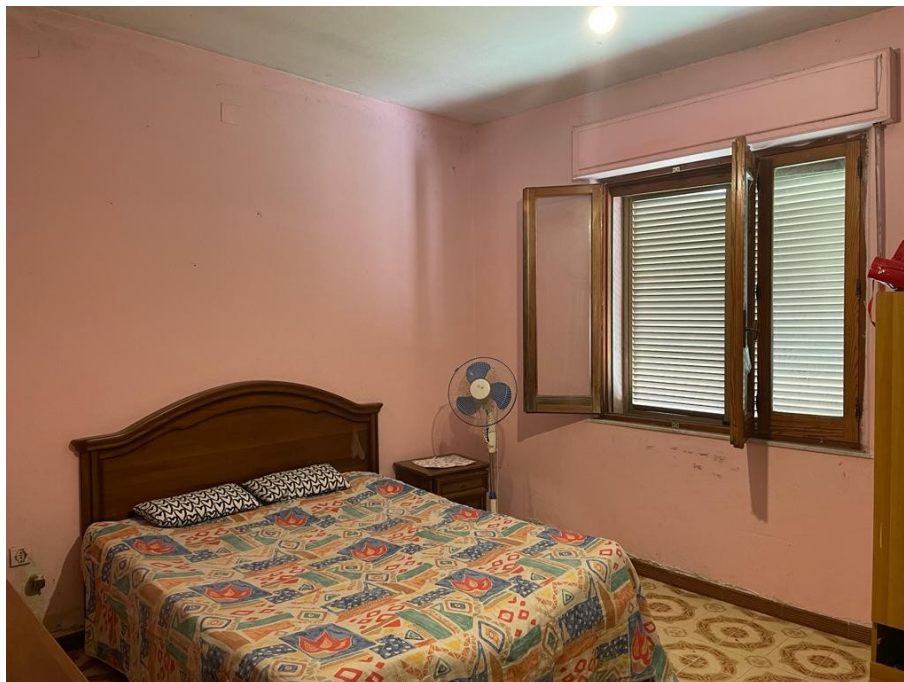
*Foto 13\_ Vista camera fianco sala pranzo*

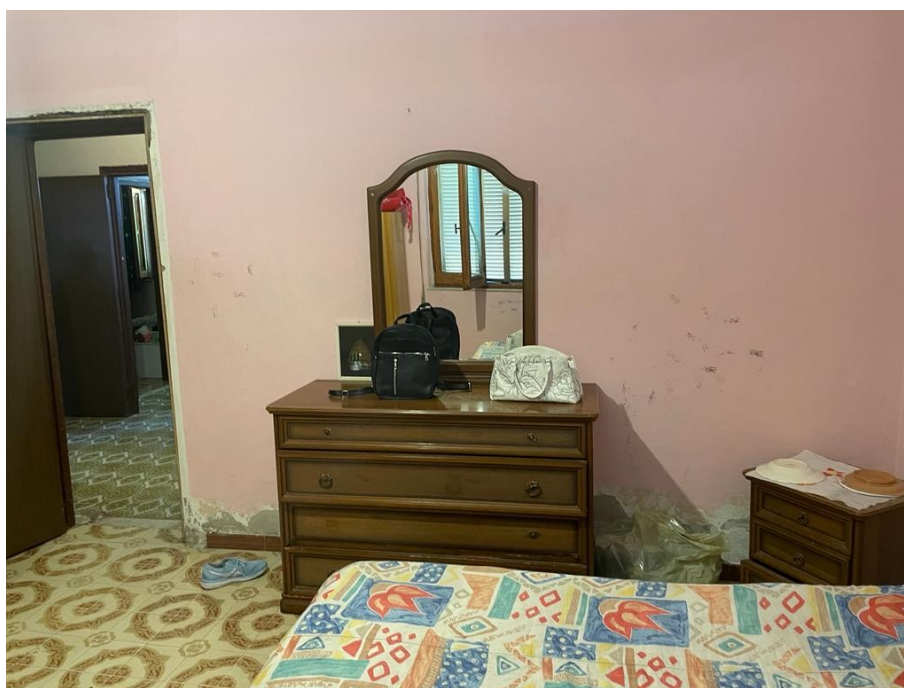
*Foto 14\_ Vista camera fianco sala pranzo*

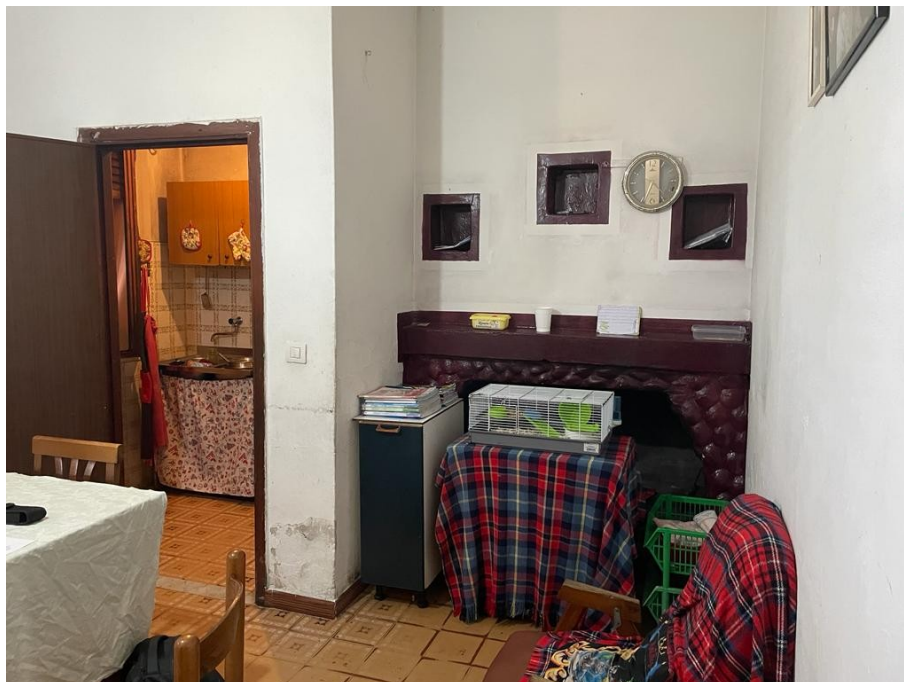
*Foto 15\_ Vista sala pranzo*

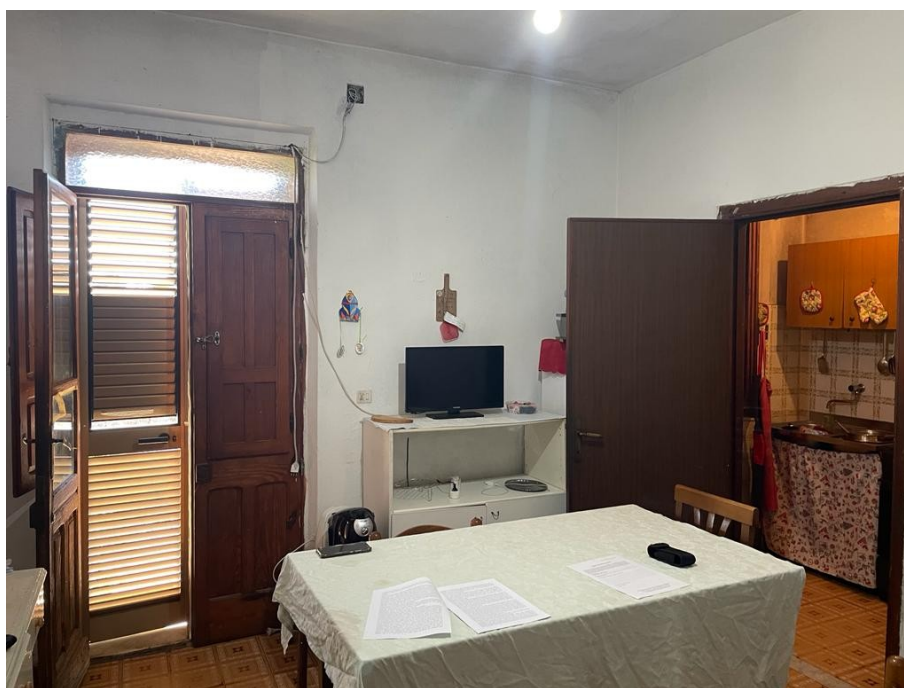
*Foto 16\_ Vista sala pranzo*

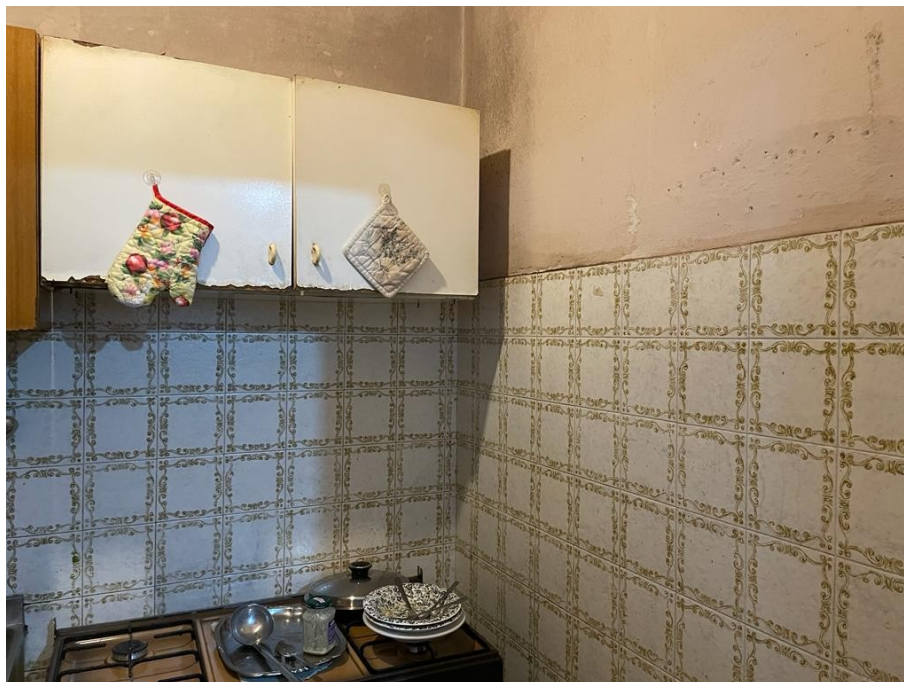
*Foto 17\_ Vista cucinino*

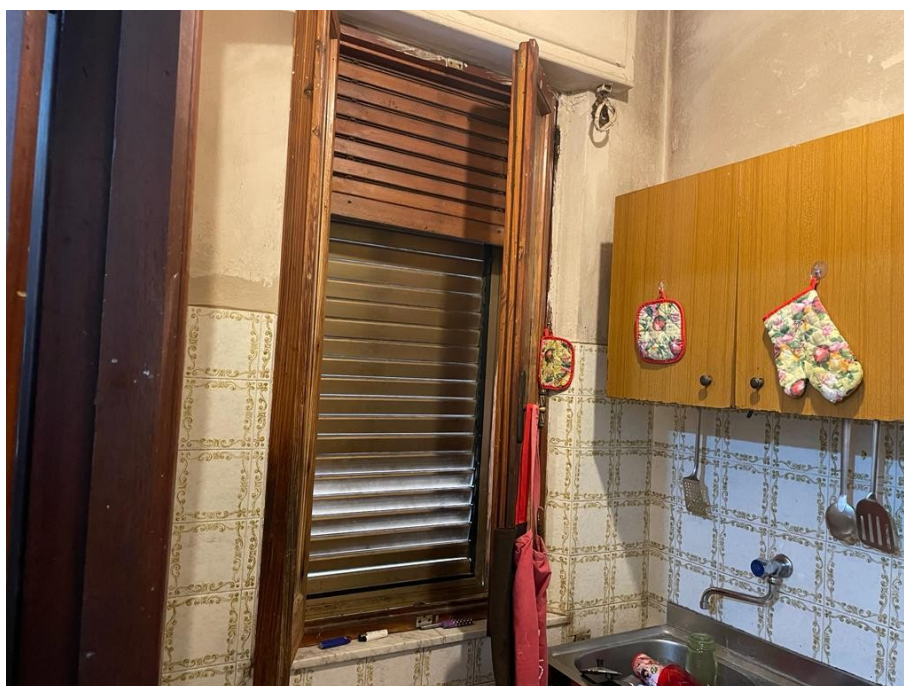
*Foto 18\_ Vista cucinino*

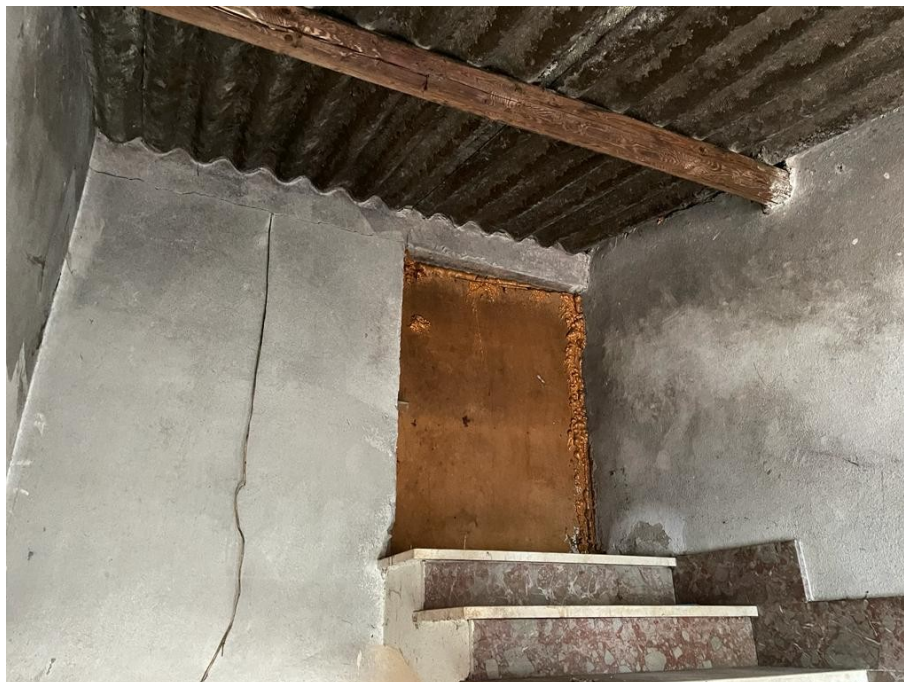
*Foto 19\_ Vista accesso al locale sottotetto non accessibile*

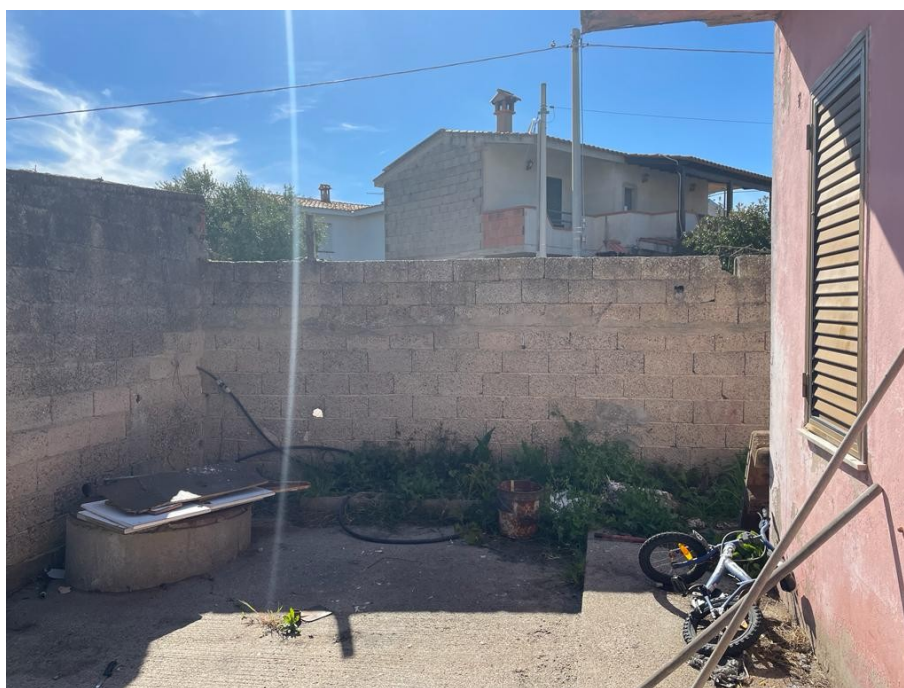
*Foto 20\_ Vista cortile interno*

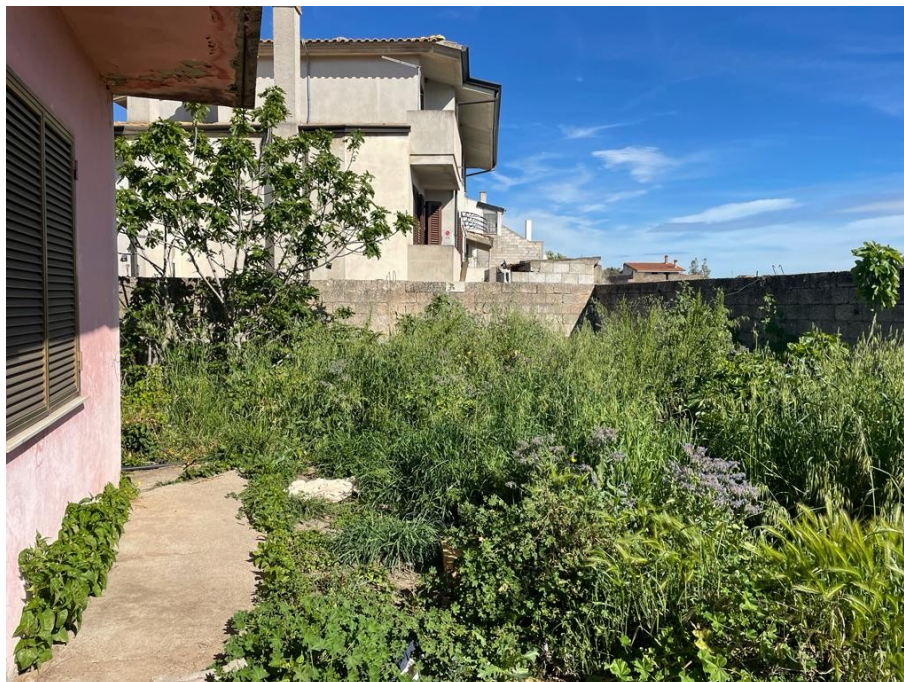
*Foto 21\_ Vista cortile interno*

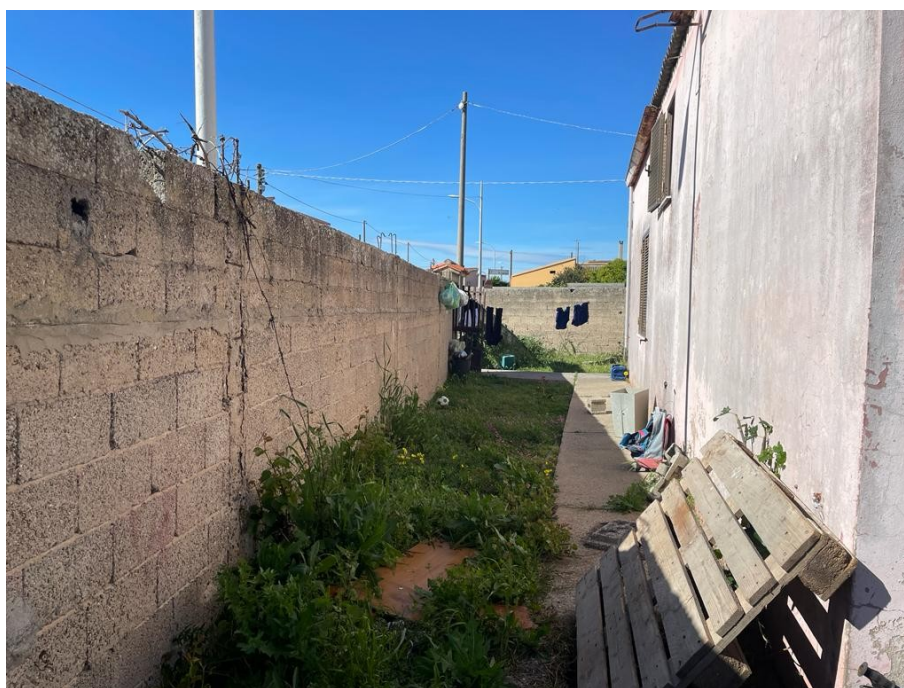
*Foto 22\_ Vista cortile interno*

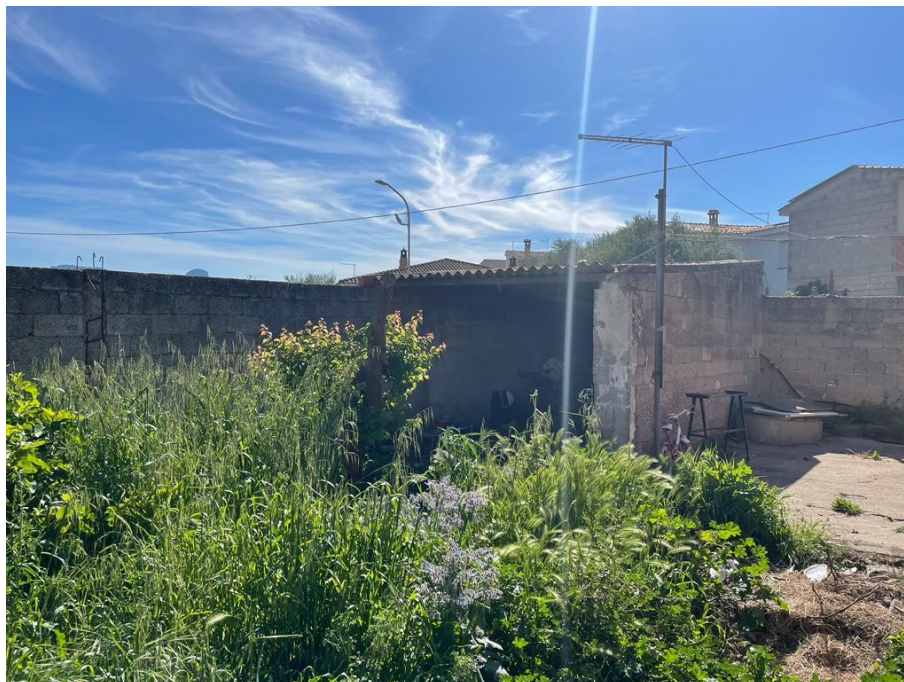
*Foto 23\_ Vista cortile interno e garage*

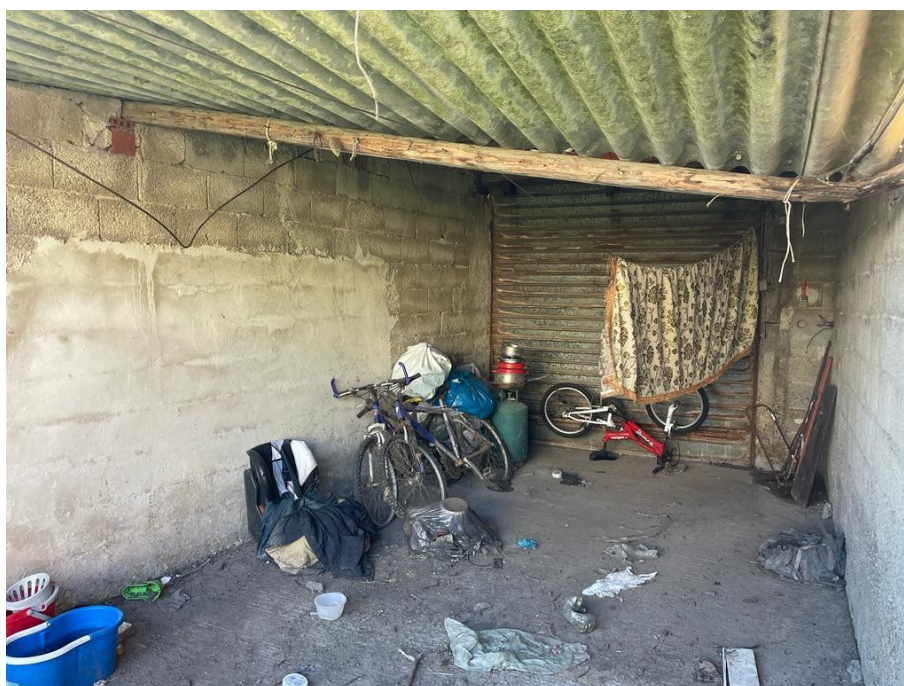
*Foto 24\_ Vista garage*
