TRIBUNALE ORDINARIO DI FOGGIA

Esecuzioni Immobiliari n. 236/2022 R.G.E.

CONSULENZA TECNICA D'UFFICIO

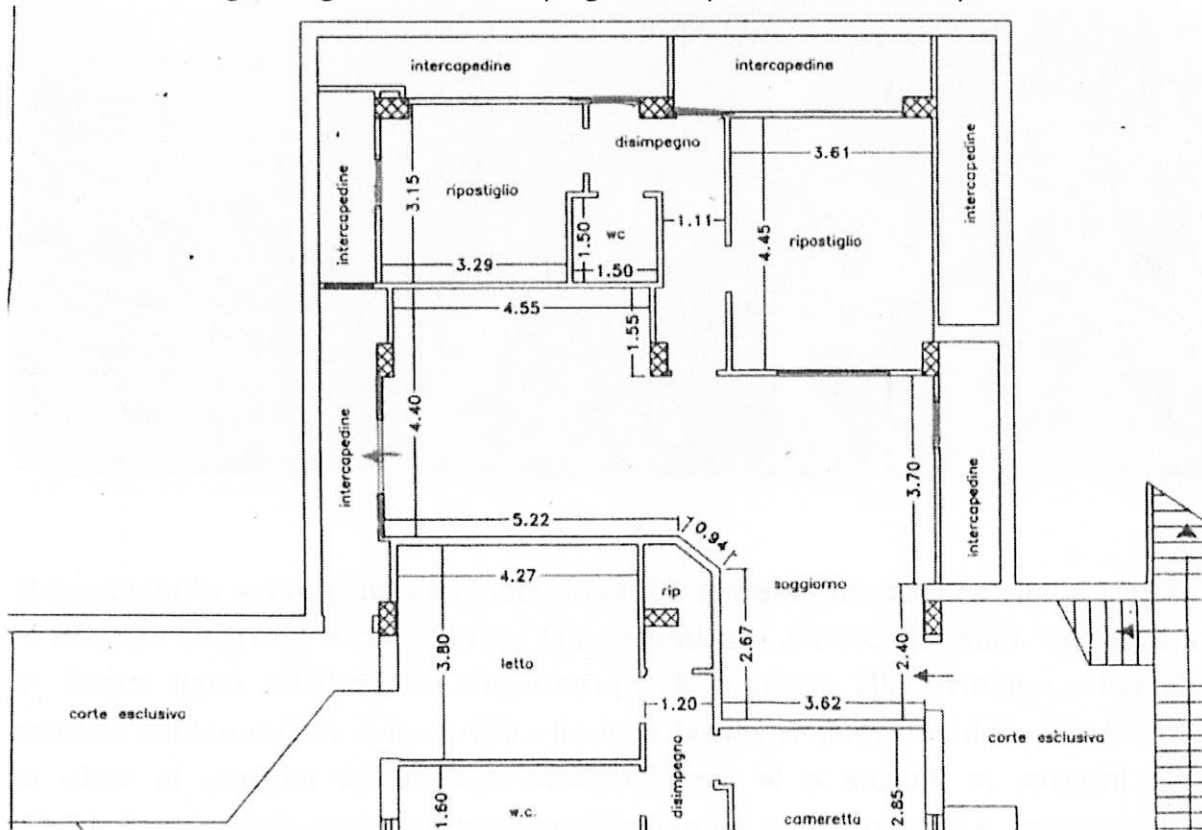
Progetto depositato in comune (allegato 9)

Per quanto riguarda l'appartamento al fine di sintetizzare graficamente, l'inconveniente riscontrato, tra il progetto deposito, (allegato 9) in variante al comune di San Marco in Lamis, e la realtà riscontrata sul luogo, bisogna confrontare il progetto e la piantina catastale depositata:

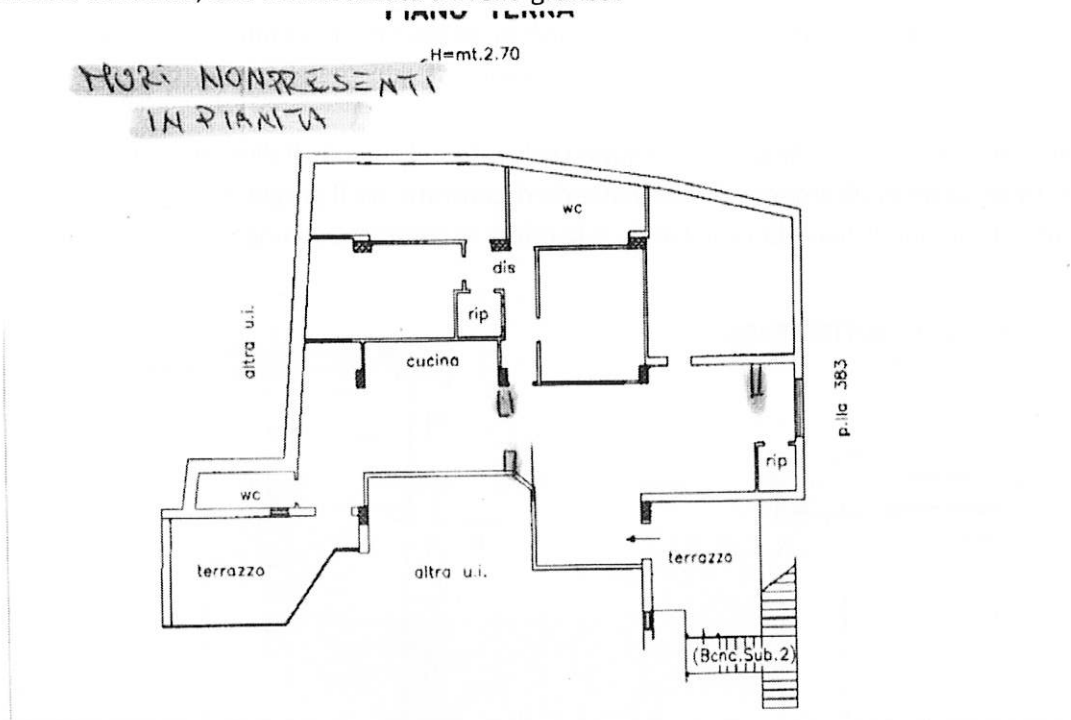
Planimetria Catastale (allegato 4)

Mentre durante le operazioni peritali ho riscontrato dei tramezzi che non sono presenti in planimetria catastale, che è sintetizzata a livello grafico:

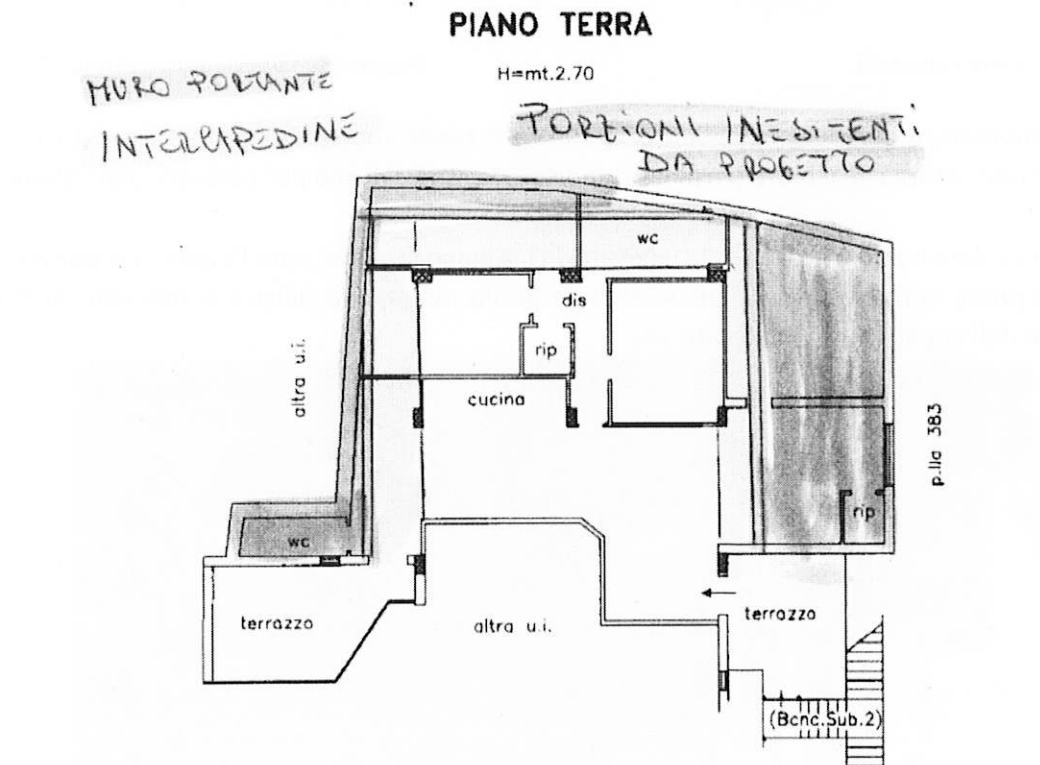
Planimetria Catastale (allegato 4)

In partica la planimetria catastale depositata rispetto a quanto osservato durante le operazioni peritali, differisce per due piccoli tramezzi, mentre la vera differenza esiste tra il progetto iniziale e quanto riscontrato durante le operazioni peritali, graficamente così sintetizzato:

In pratica la parte verde non dovrebbe esistere, quindi è un abuso edilizio, mentre la parte gialla corrisponde alle intercapedini presenti nel progetto iniziale, la parte di planimetria non colorata dovrebbe essere l'appartamento secondo il progetto depositato in comune, per il quale è stato rilasciato il certificato edilizio, ma non è mai stata rilasciato l'agibilità dell'intero stabile (allegato 12).

- adeguamento della piantina castale pari a 1.500,00€;
- risoluzione del problema dell'infiltrazione mediante smantellamento del pavimento condominiale sovrastante posizionamento della guaina, canalizzazione delle acque e riposizionamento del pavimento, per un stima totale di 15.000,00€;
- ripristino dello stato interno per un stima di lavoro pari a 10.000,00€

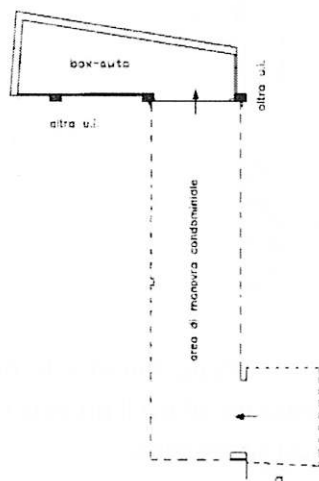
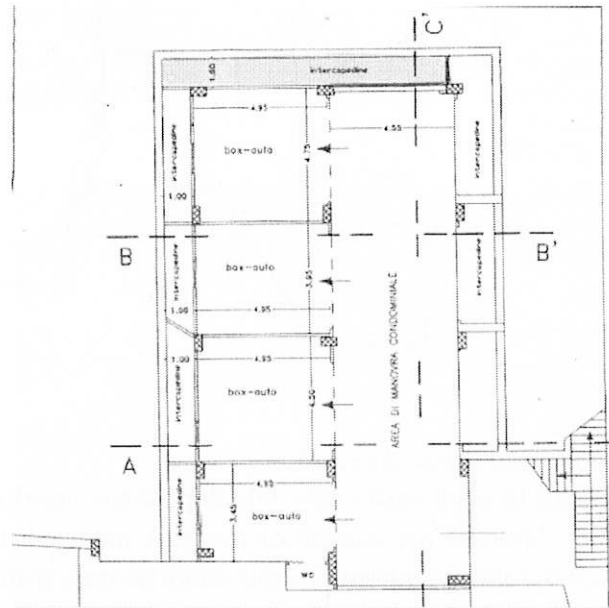
Per quanto riguarda il BOX (allegato 13), è stato realizzato nella parte di denominata intercapedine, al fine di sintetizzare graficamente, l'inconveniente riscontrato, tra il progetto deposito (allegato 10) in variante al comune di San Marco in Lamis, e la realtà riscontrata sul luogo:

Il box è stato realizzato nell'intercapedine progettuale in totale abnegazione con il progetto iniziale, ma soprattutto si nota che il muro portante è spostato verso l'esterno per ottenere una volumetria maggiore

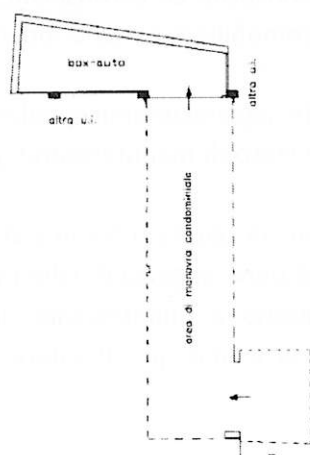
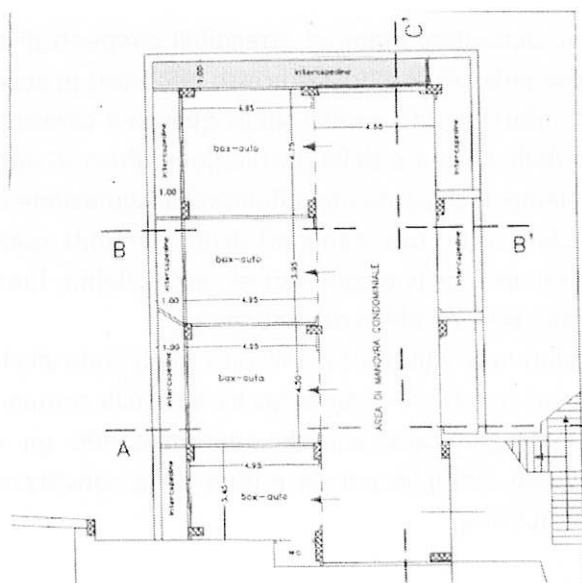
Per quanto riguarda il BOX (allegato 13), è stato realizzato nella parte di denominata intercapedine, al fine di sintetizzare graficamente, l'inconveniente riscontrato, tra il progetto depositato (allegato 10) in variante al comune di San Marco in Lamis, e la realtà riscontrata sul luogo:

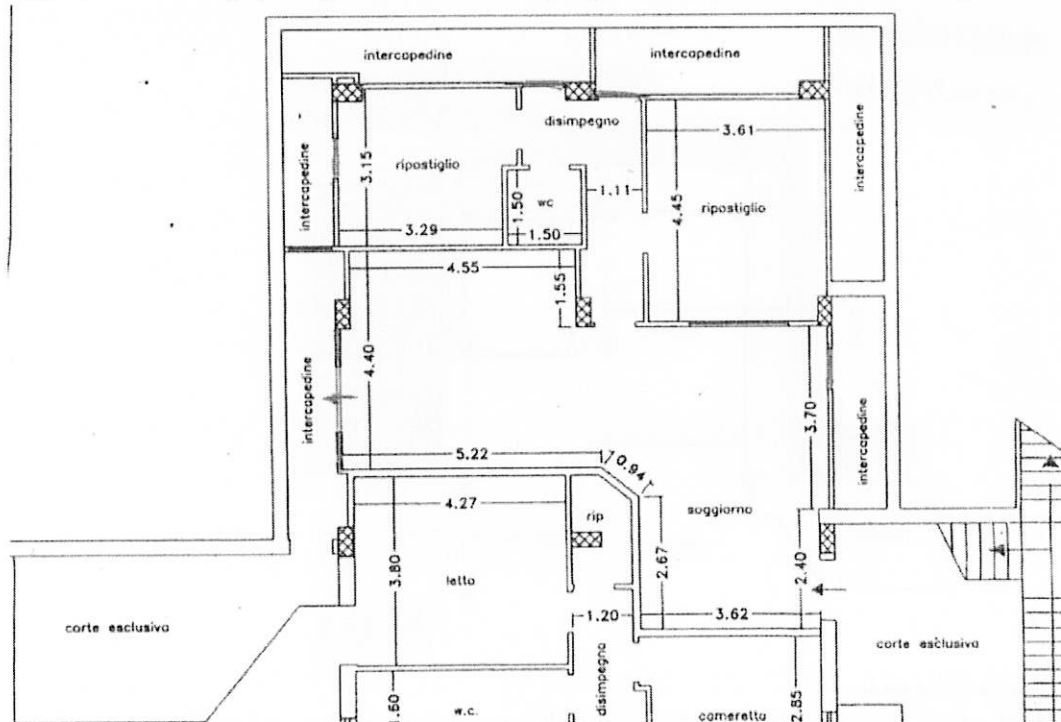
Progetto depositato in comune (allegato 9)

Per quanto riguarda l'appartamento al fine di sintetizzare graficamente, l'inconveniente riscontrato, tra il progetto deposito, (allegato 9) in variante al comune di San Marco in Lamis, e la realtà riscontrata sul luogo, bisogna confrontare il progetto e la piantina catastale depositata:

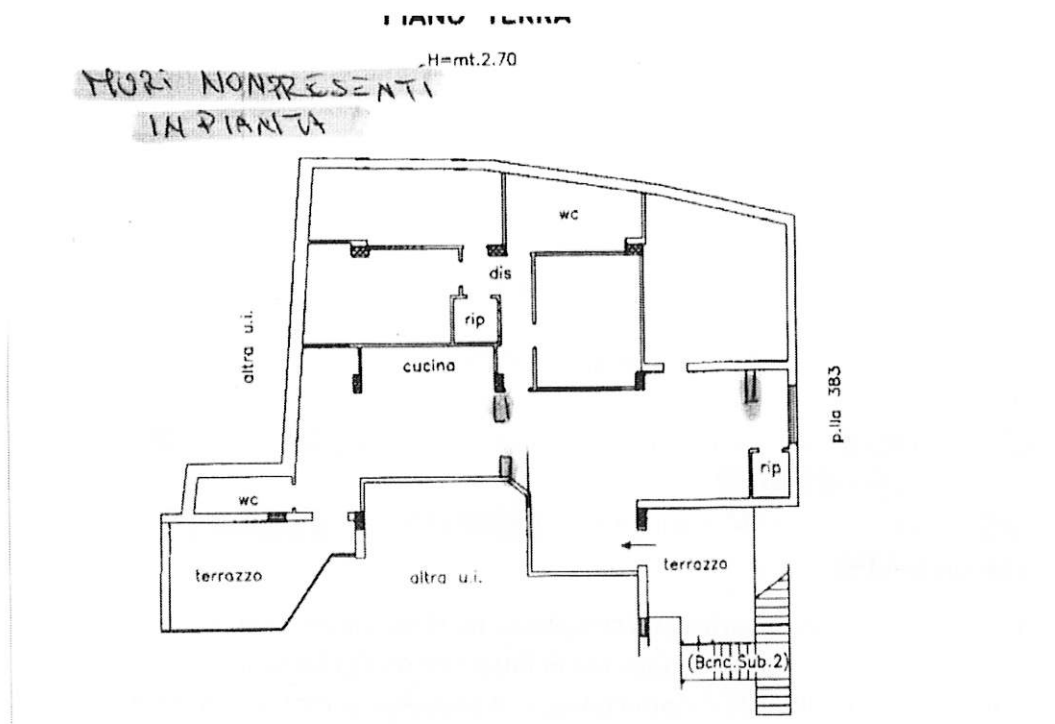
Planimetria Catastale (allegato 4)

Mentre durante le operazioni peritali ho riscontrato dei tramezzi che non sono presenti in planimetria catastale, che è sintetizzata a livello grafico:

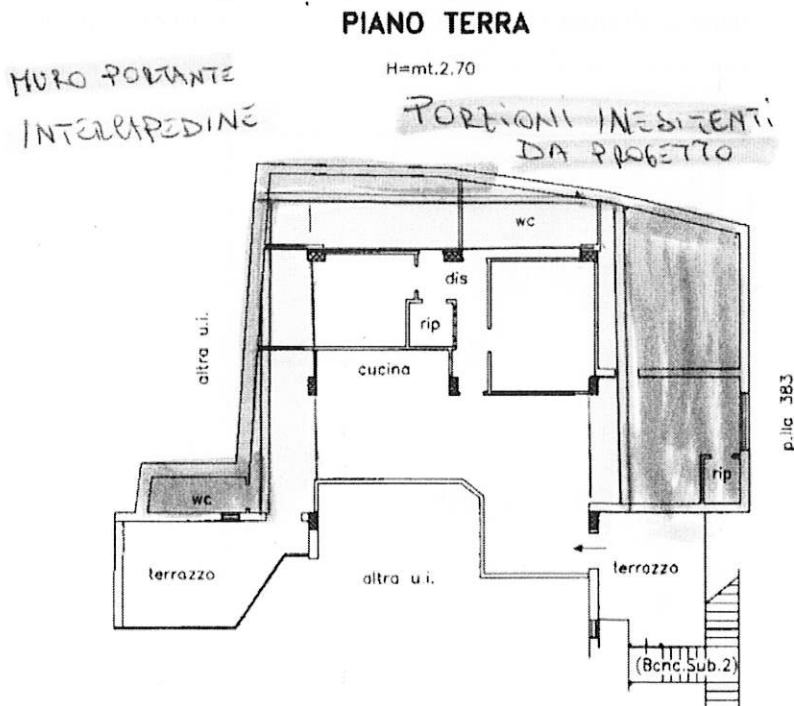
Planimetria Catastale (allegato 4)

In pratica la planimetria catastale depositata rispetto a quanto osservato durante le operazioni peritali, differisce per due piccoli tramezzi, mentre la vera differenza esiste tra il progetto iniziale e quanto riscontrato durante le operazioni peritali, graficamente così sintetizzato:

In pratica la parte verde non dovrebbe esistere, quindi è un abuso edilizio, mentre la parte gialla corrisponde alle intercapedini presenti nel progetto iniziale, la parte di planimetria non colorata dovrebbe essere l'appartamento secondo il progetto depositato in comune, per il quale è stato rilasciato il certificato edilizio, ma non è mai stata rilasciato l'agibilità dell'intero stabile (allegato 12).

- adeguante della piantina castale pari a 1.500,00€;
- risoluzione del problema dell'infiltrazione mediante smantellamento del pavimento condominiale sovrastante posizionamento della guaina, canalizzazione delle acque e riposizionamento del pavimento, per un stima totale di 15.000,00€;
- ripristino dello stato interno per un stima di lavoro pari a 8.000,00€

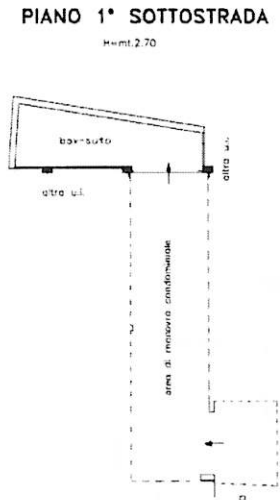
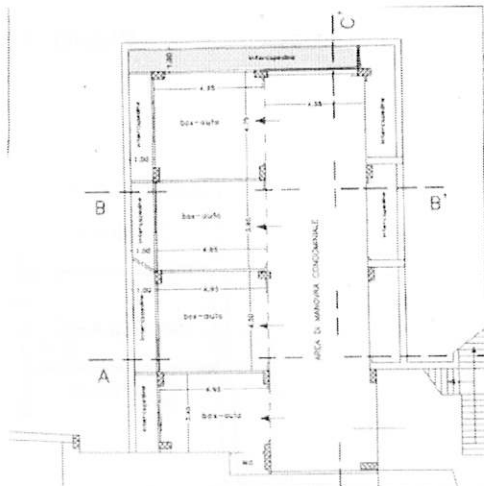
Per quanto riguarda il BOX (allegato 13), è stato realizzato nella parte di denominata intercapedine, al fine di sintetizzare graficamente, l'inconveniente riscontrato, tra il progetto depositato (allegato 10) in variante al comune di San Marco in Lamis, e la realtà riscontrata sul luogo:

Il box è stato realizzato nell'intercapedine progettuale in totale abnegazione con il progetto iniziale, ma soprattutto si tota che il muro portante è spostato verso l'esterno per ottenere una volumetria maggiore

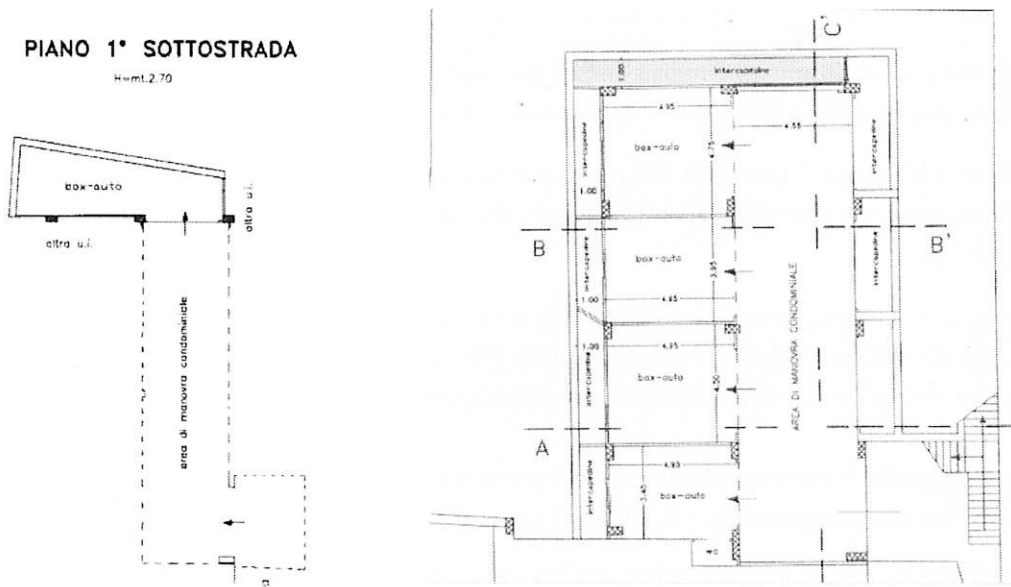
Per quanto riguarda il BOX (allegato 13), è stato realizzato nella parte di denominata intercapedine, al fine di sintetizzare graficamente, l'inconveniente riscontrato, tra il progetto deposito (allegato 10) in variante al comune di San Marco in Lamis, e la realtà riscontrata sul luogo:
