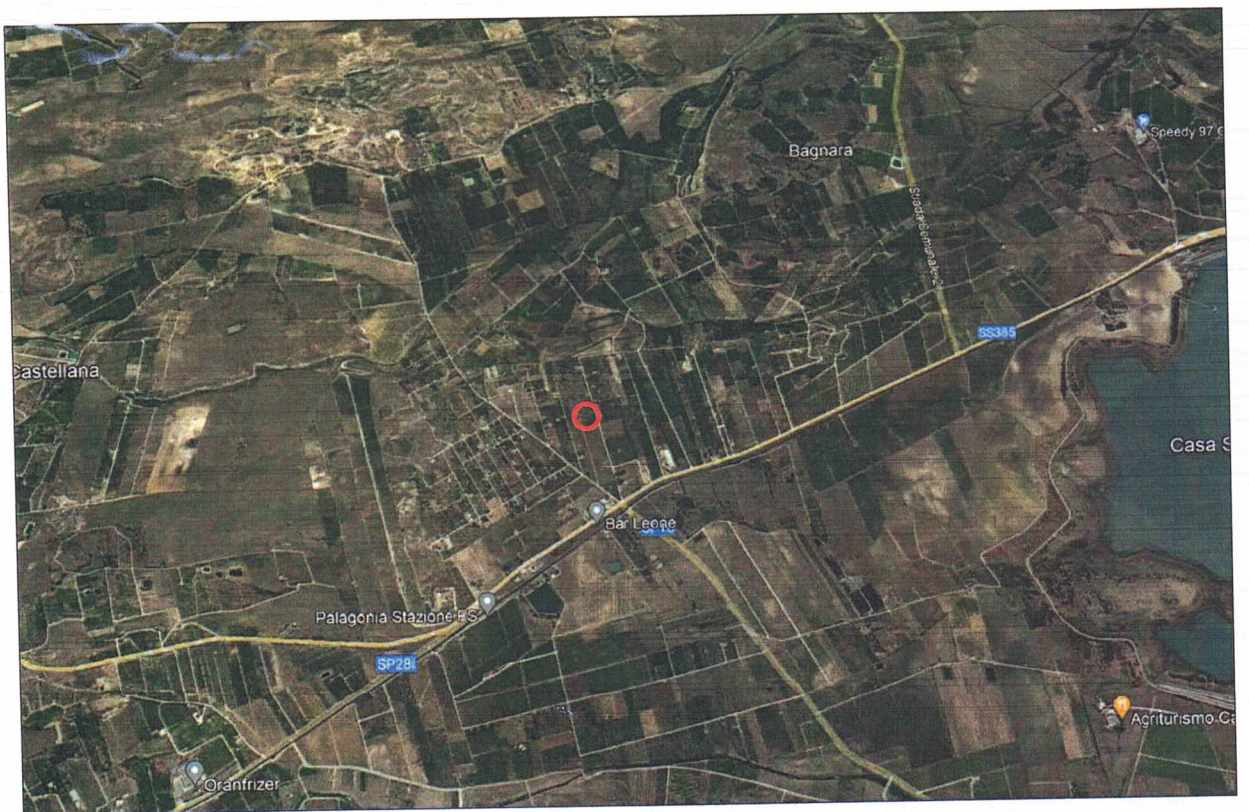
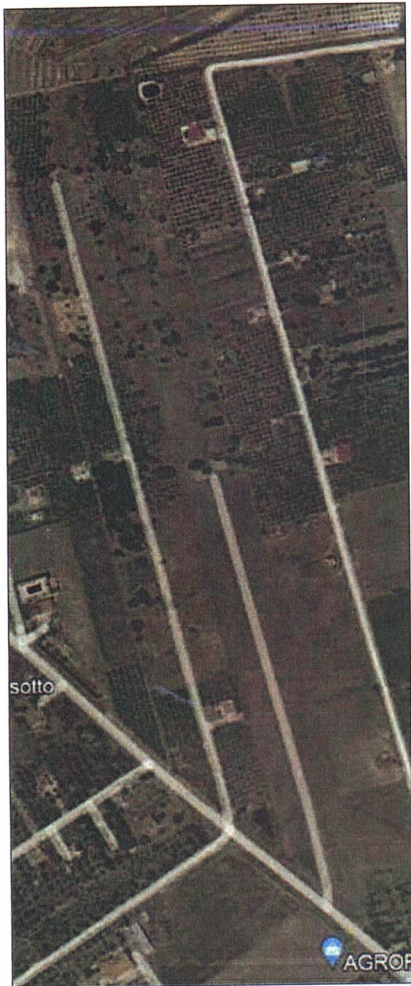
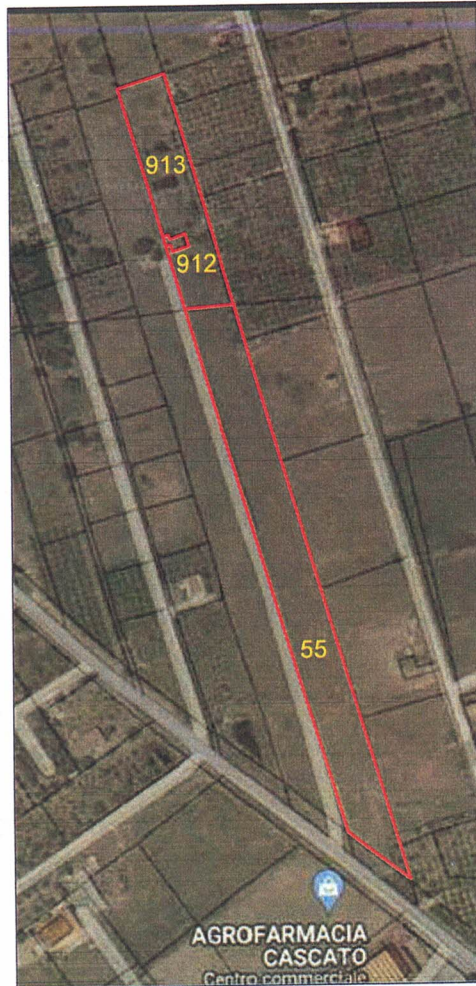
**Foto 1-2 - Viste dall'alto tratte da Google Earth Pro, con cerchiata la zona limitrofa al lago in cui sono siti gli immobili oggetto di valutazione collegati a Lentini dalla SP16. Sono presenti seminativi incolti produttivi e seminativi irrigui, con edilizia sparsa a bassa densità costituita da case padronali e attività produttive.**

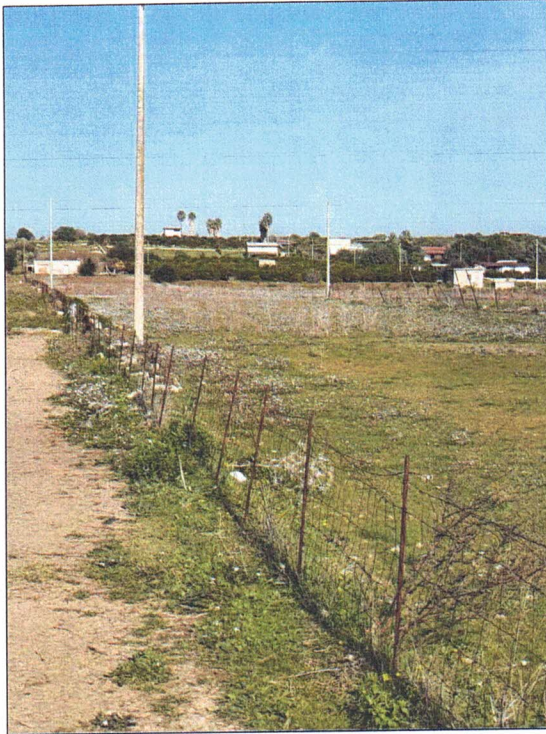
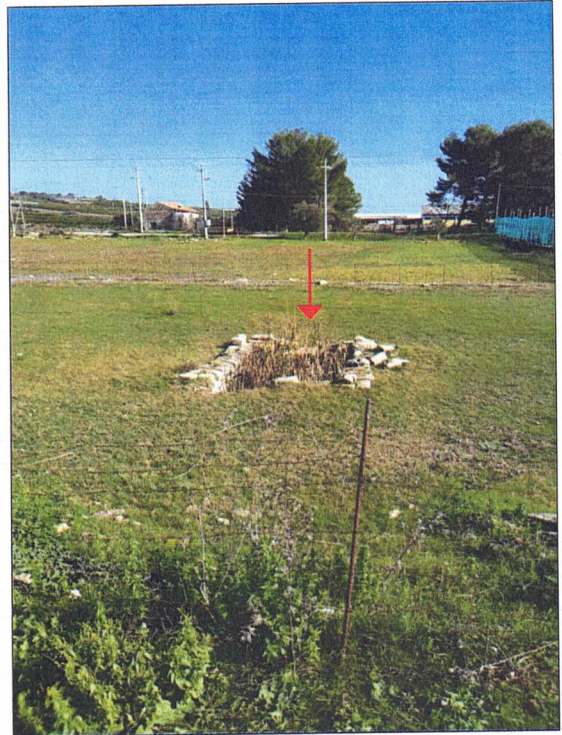
**Foto 5-6 - Vista della particella 55 da strada di uscita dalla SS385. Alla proprietà si accede tramite barra carrabile. Essa non è coltivata ed è recintata. Il terreno è pianeggiante e adatto alla coltivazione di piante arboree ed erbacee.**

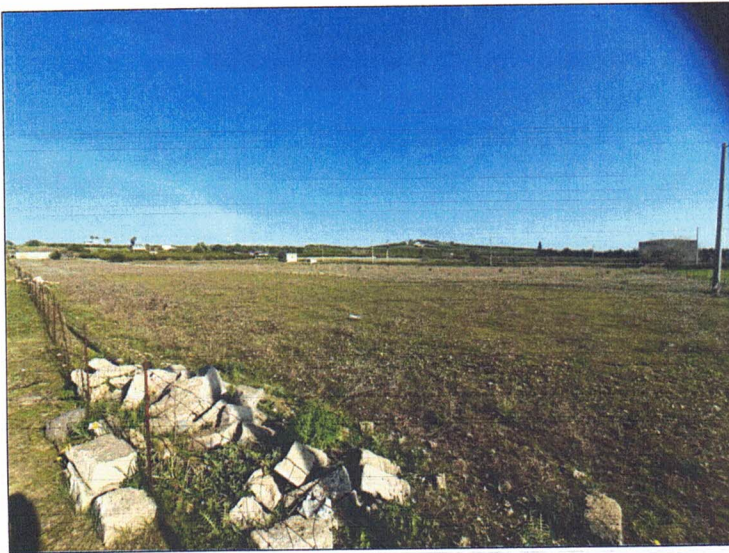
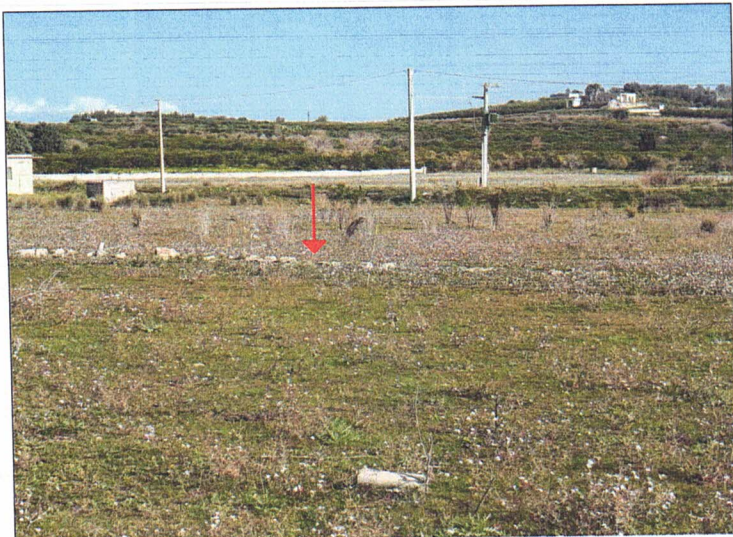
**Foto 7-8 - Vista di confine della particella 55 con stradella interpodereale. La recinzione è costituita da barre di acciaio e rete in ferro. Sono presenti tubazioni interrate che convogliano le acque in un punto di raccolta.**

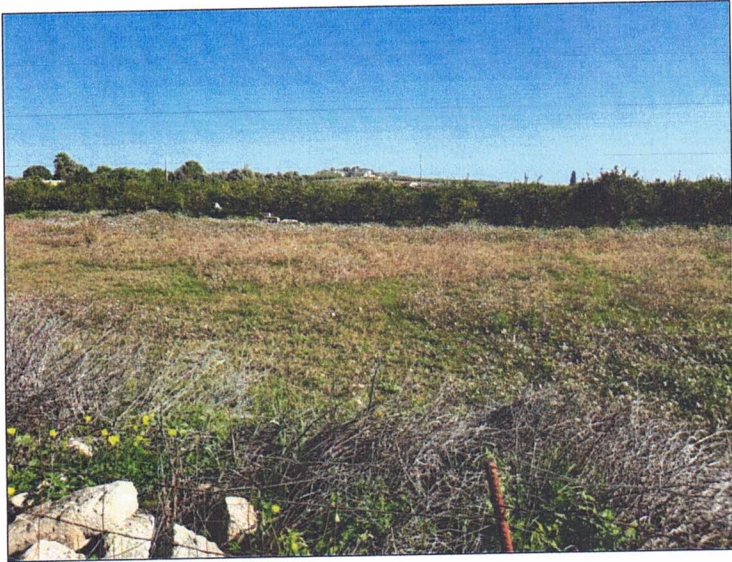
**Foto 9-10 - Foto della particella 55 in parte recintata e in parte delimitata con filari in pietra. Sono presenti le tubazioni del consorzio di bonifica, e precedentemente il terreno era coltivato con impianto a pioggia.**

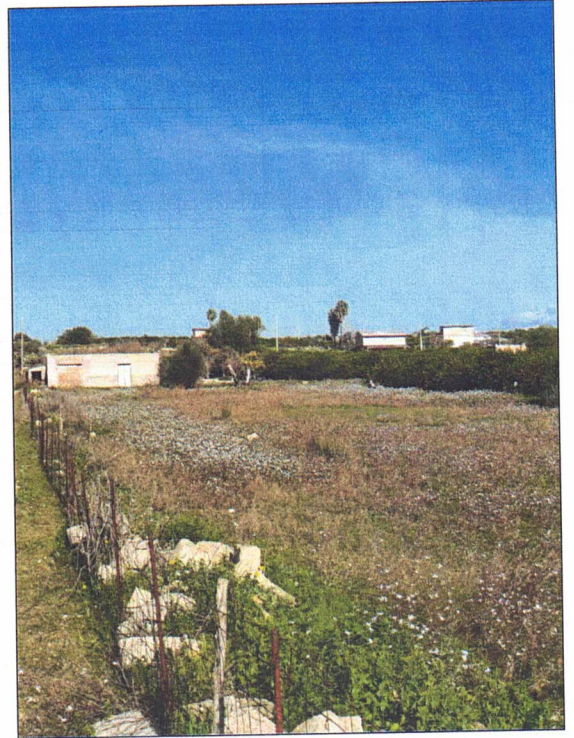
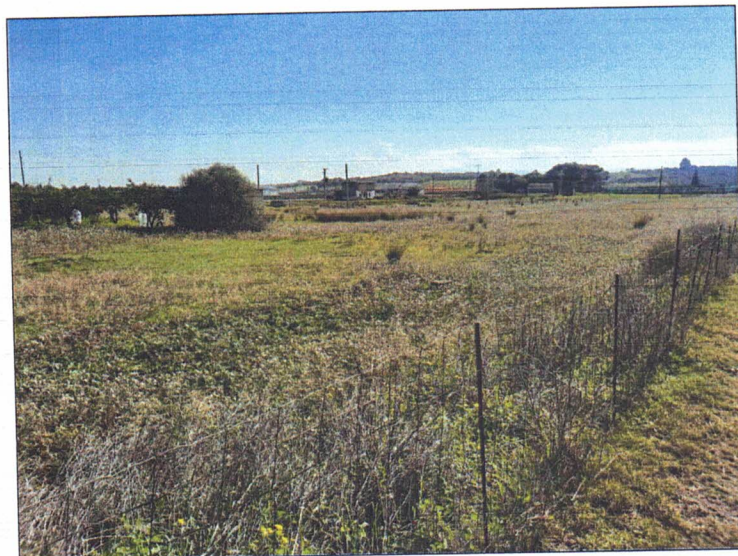
**Foto 11-12 - Foto del confine non recintato tra la particella di terreno 55 e 913. Il terreno prosegue con un andamento pressoché pianeggiante. Vista del deposito sovrastante la particella 913.**

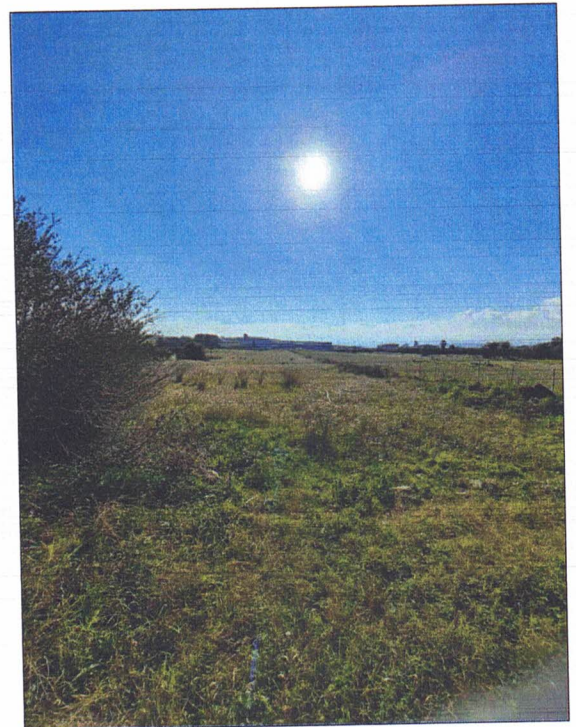
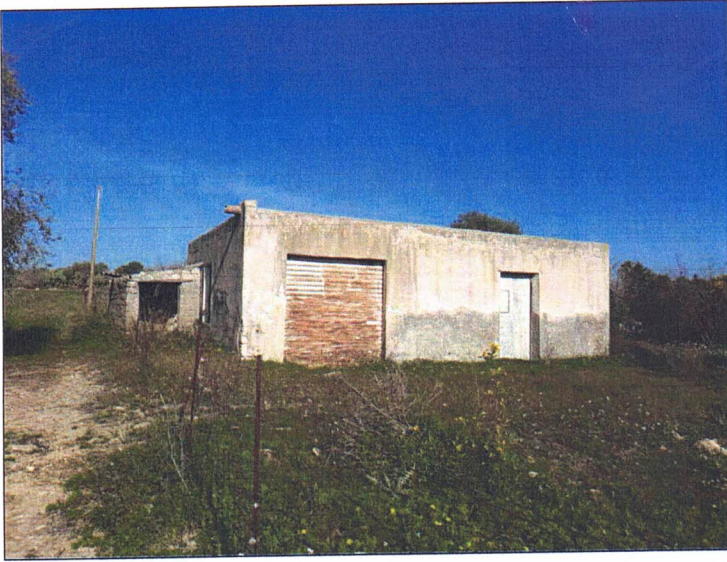
**Foto 13-14 - Fotografie del terreno (particelle 55 e parte 913) scattate dal fabbricato adibito a deposito. Vi è una buona salubrità dell'aria ed esposizione al sole.**

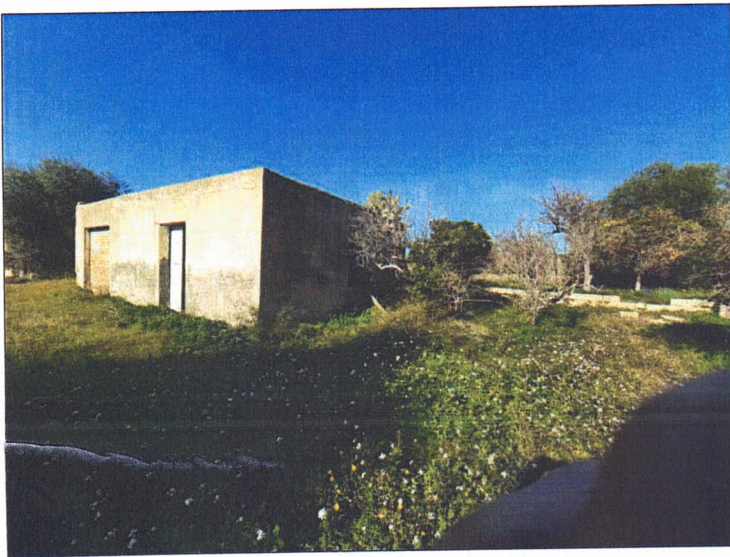
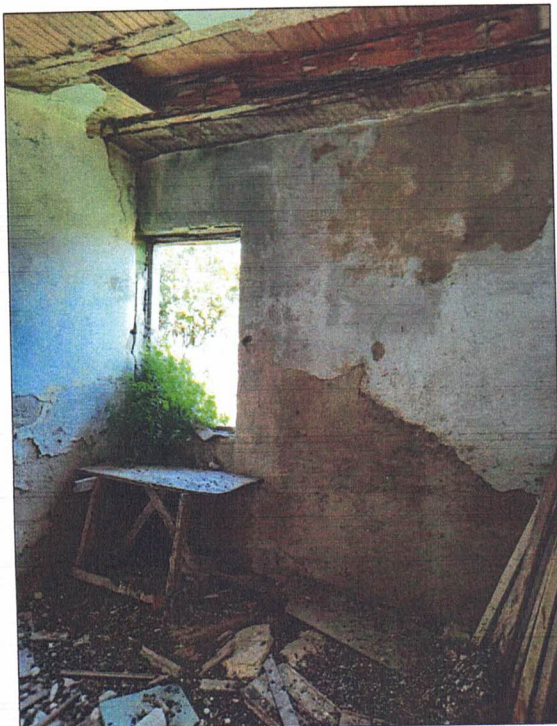
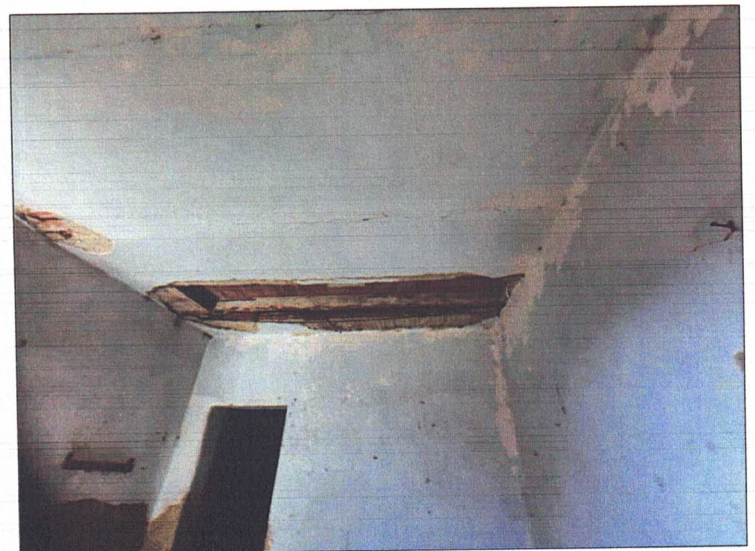
**Foto 15-16 - Foto dei prospetti del deposito non in buono stato conservativo. Si accede a mezzo di porta garage e portone. E' presente un ambiente esterno destinato a forno.**

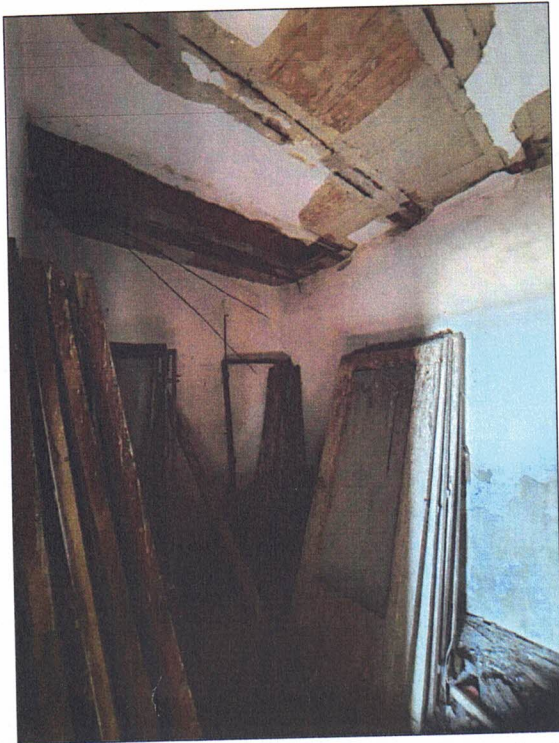
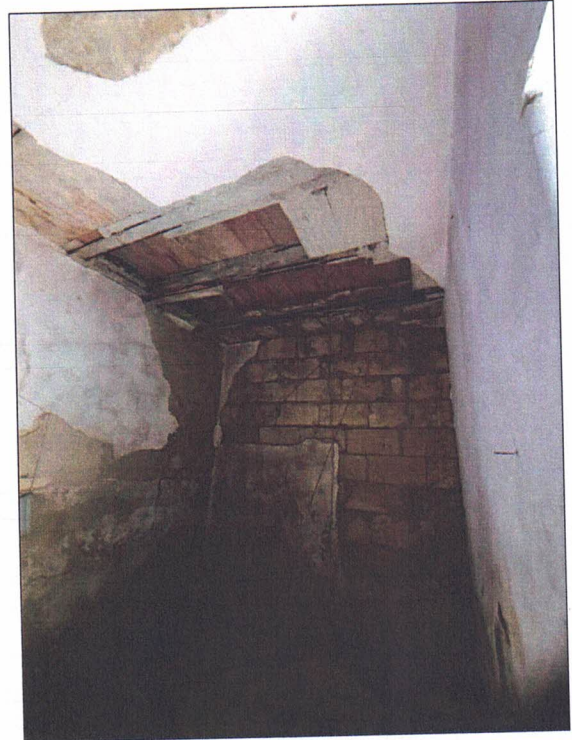
**Foto 17-18 - Viste del deposito 1 in pessimo stato conservativo con solai misti e pareti in muratura danneggiati da infiltrazioni di acqua e umidità.**

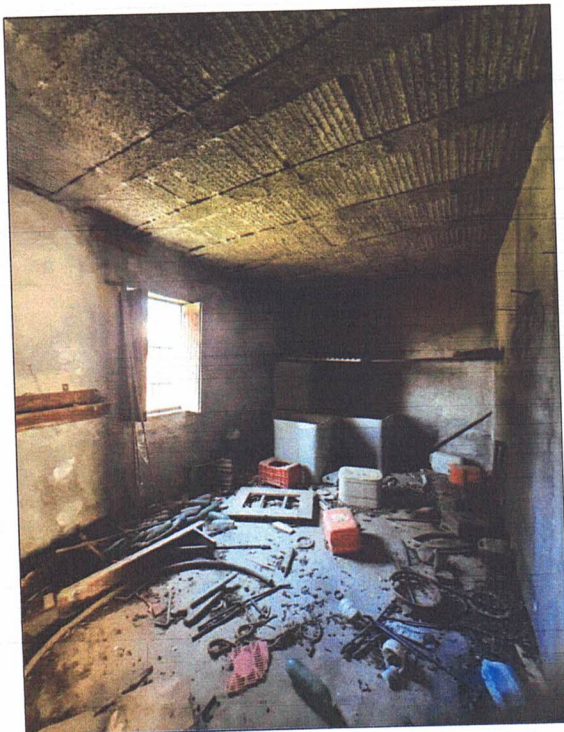
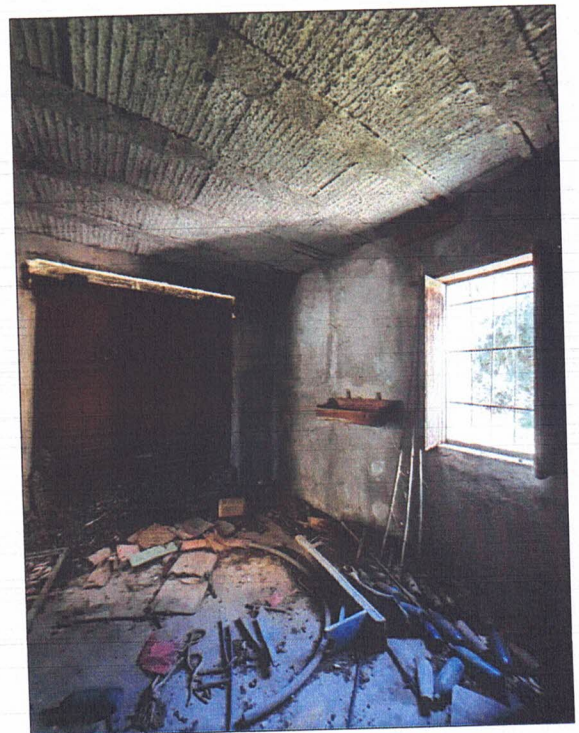
**Foto 19-20 - Foto del deposito 2 a cui si accede dal deposito 1. L'ambiente non ha affacci sull'esterno; l'armatura del solaio è deteriorata e vi sono distacchi e crolli di strati di intonaco.**

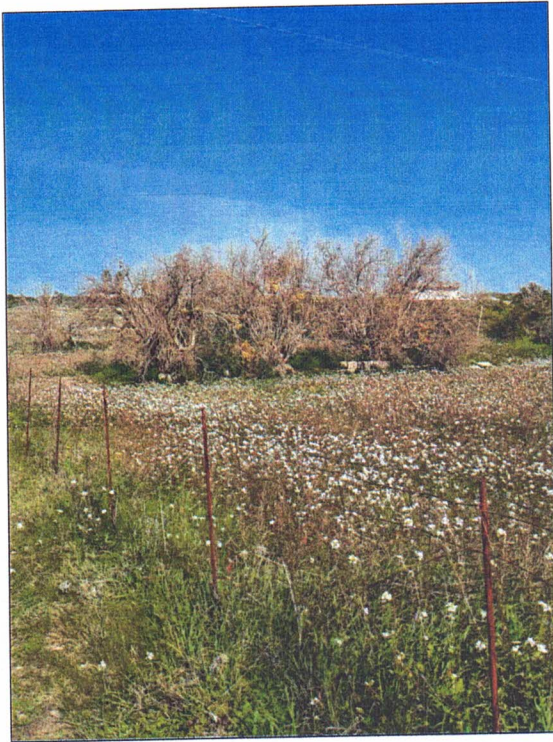
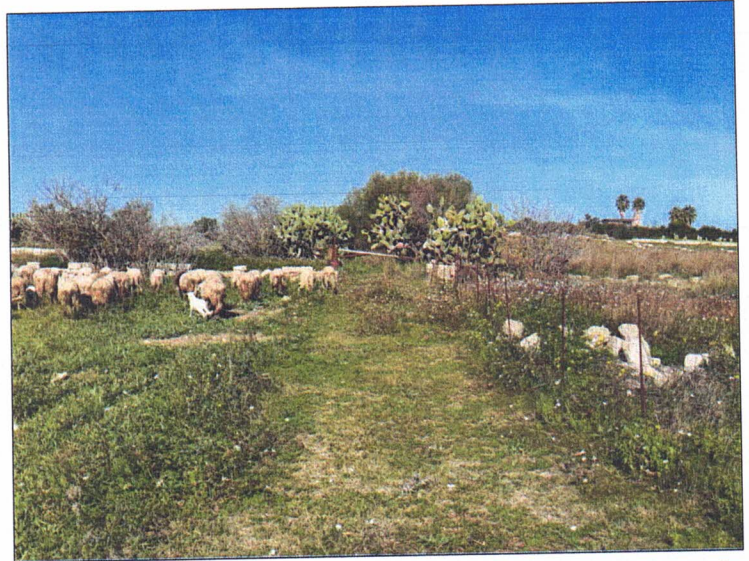
**Foto 21-22 - Foto del deposito 3 a cui si può accedere dal deposito 1 e dall'esterno attraverso porta garage. Tale ambiente presenta un'apertura finestrata in legno e non è rifinito nell'intonaco. L'immobile non è dotato di impianti.**

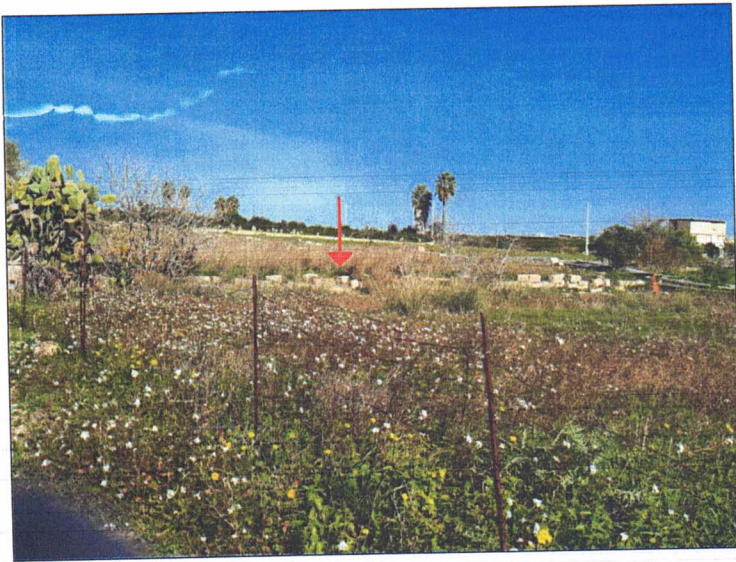
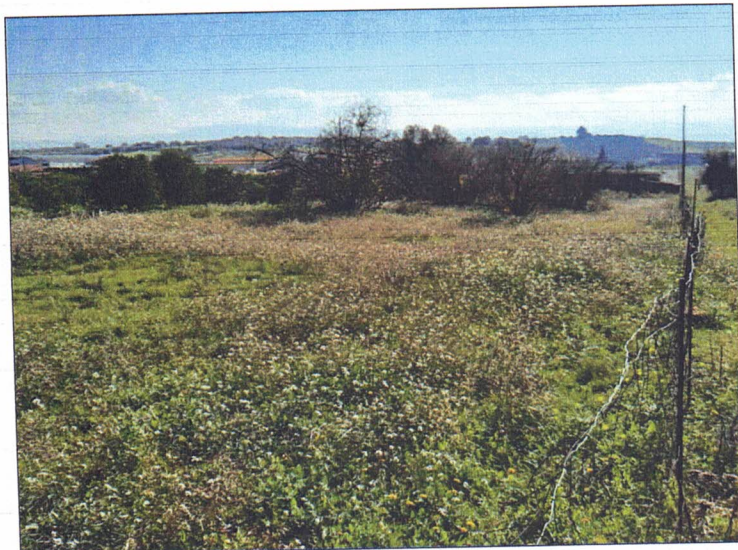
**Foto 23-24 - Foto della particella 913 recintata solo nel confine con stradella interpoderales, con accesso chiuso da barra carrabile. Il terreno è pianeggiante e non è coltivato.**
