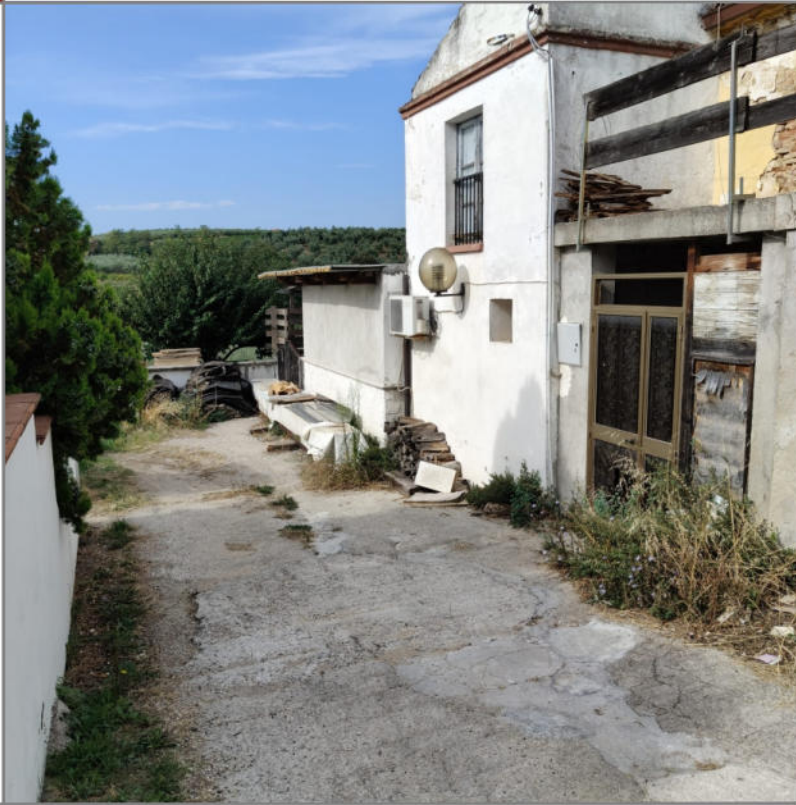
FOTO 1

Particolare fotografico della stradina di accesso al fabbricato insistente sulla corte comune di cui al Fg 13 part.247;

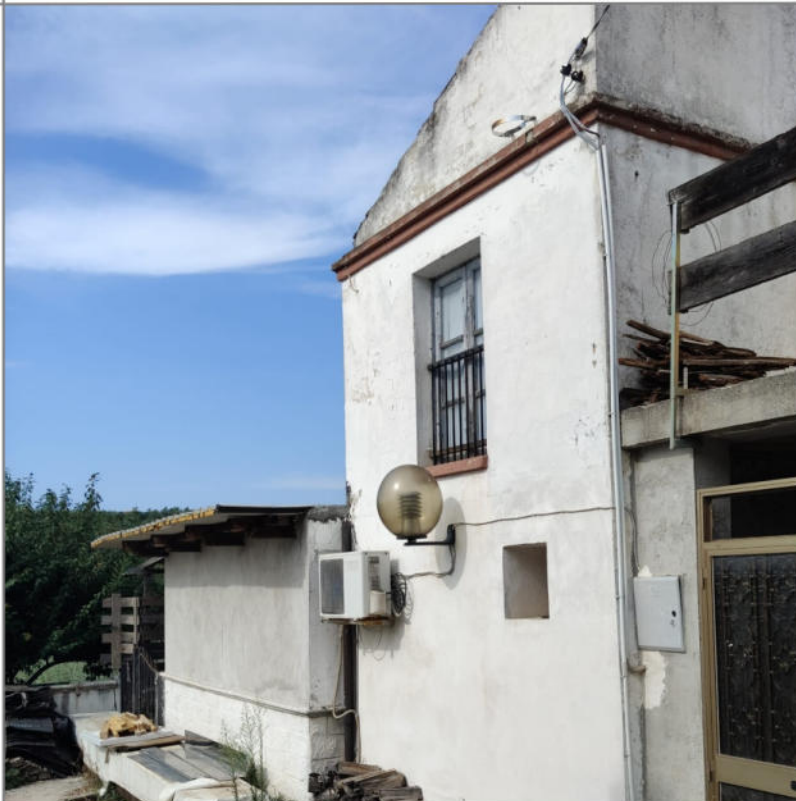
FOTO 2

Veduta esterna del fabbricato (PROSPETTO EST);

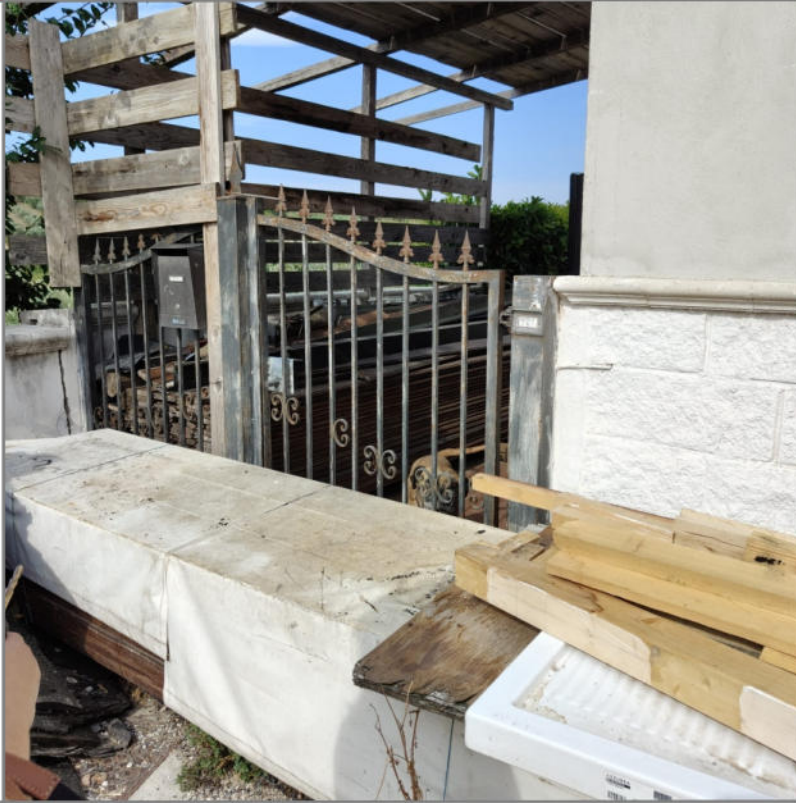
FOTO 3

Veduta del cancello d'ingresso ostruito dalla presenza di materiale da costruzione;

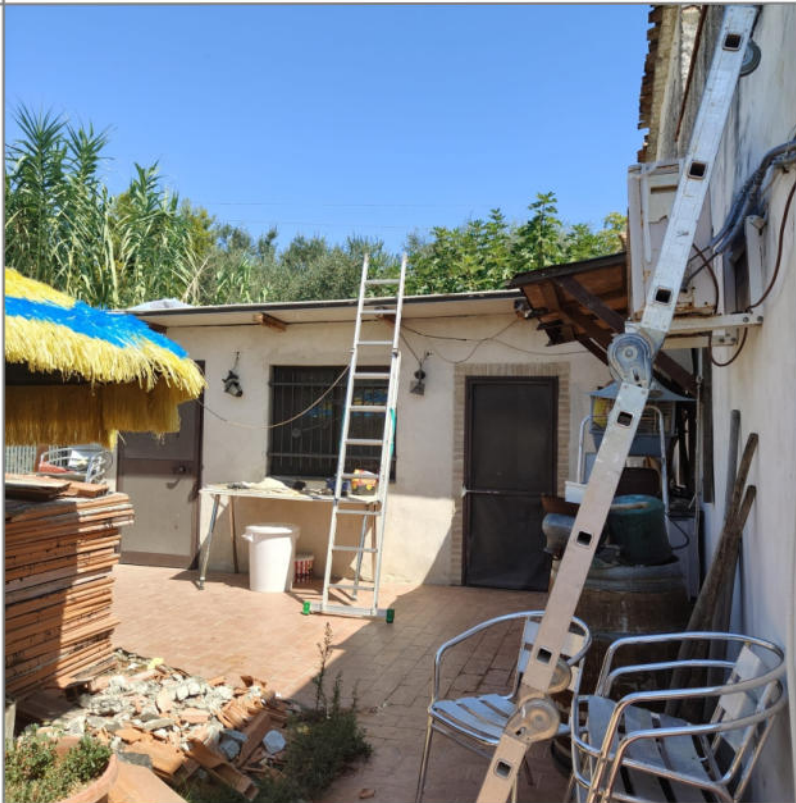
FOTO 4

Veduta esterna del nuovo corpo di fabbrica dove è ubicato anche l'ingresso all'appartamento;

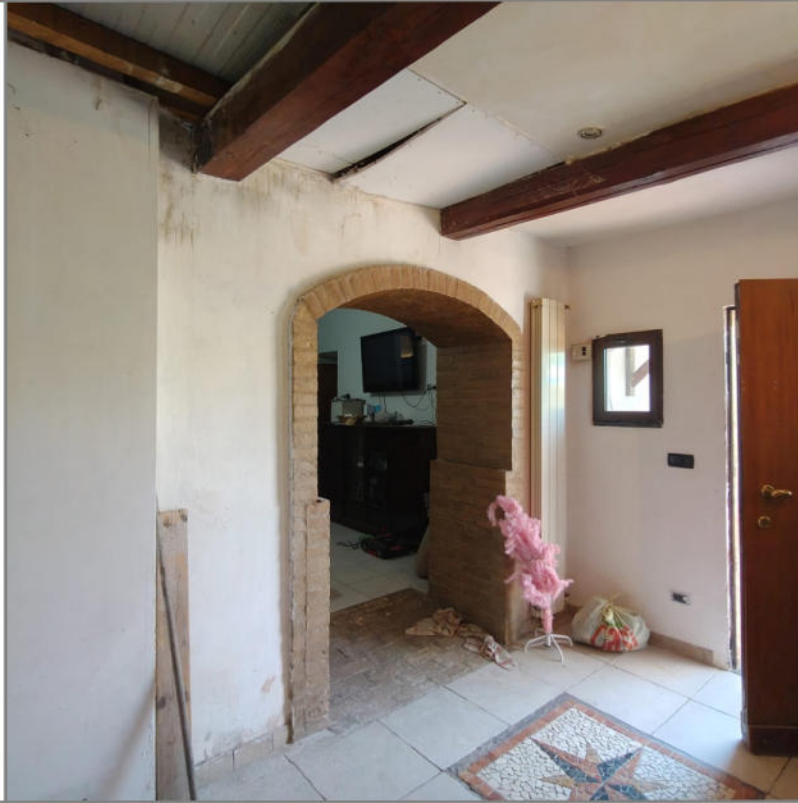
FOTO 5

Veduta interna dell'ingresso: particolare del motivo della pavimentazione;

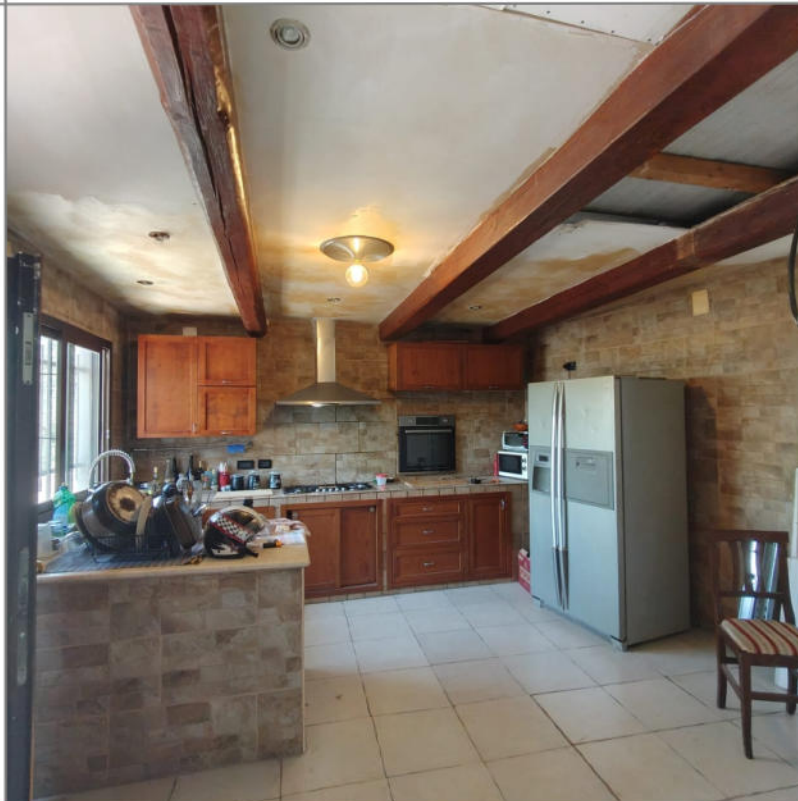
FOTO 6

Veduta interna della cucina;

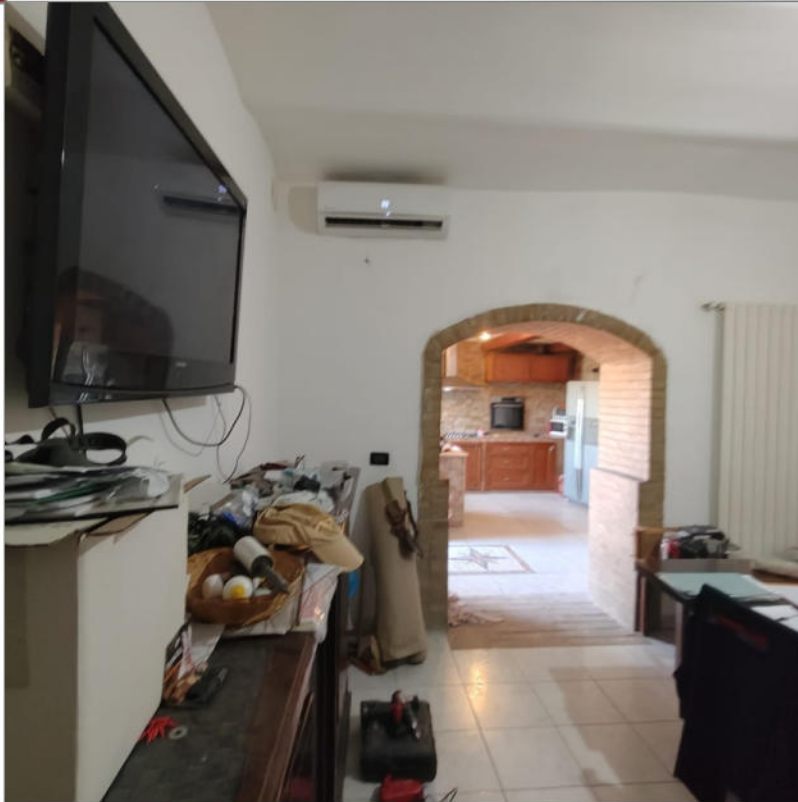
FOTO 7

Veduta dal soggiorno verso la cucina attraverso l'apertura ricavata nella muratura portante perimetrale;

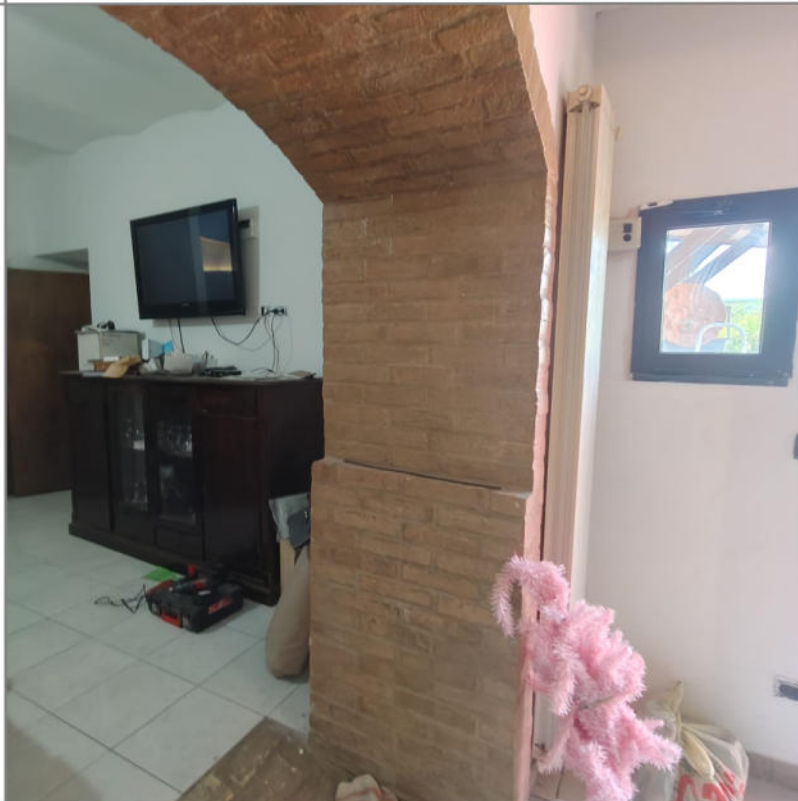
FOTO 8

Particolare del rivestimento dell'apertura ricavata nella muratura tra il soggiorno e la cucina ;

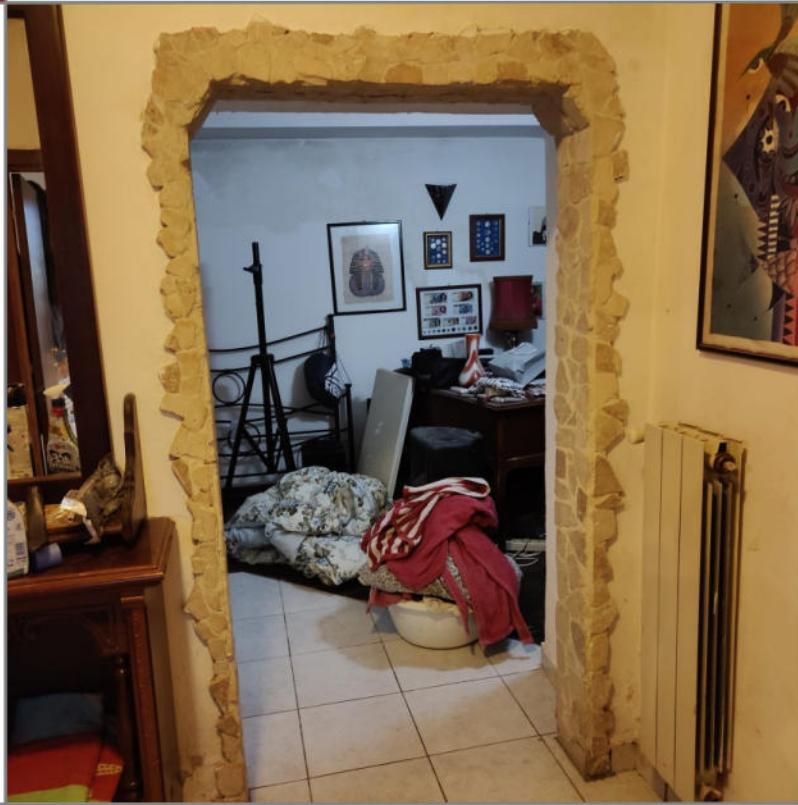
FOTO 9

Particolare fotografico sul locale di sgombero attraverso l'apertura ricavata nella muratura portante interna;

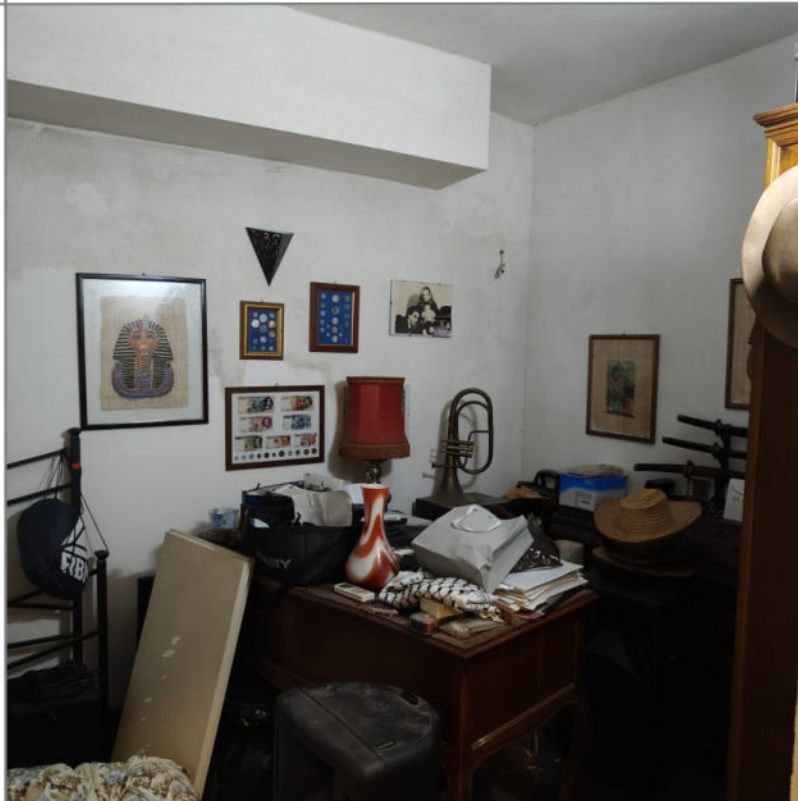
FOTO 10

Locale di sgombero;

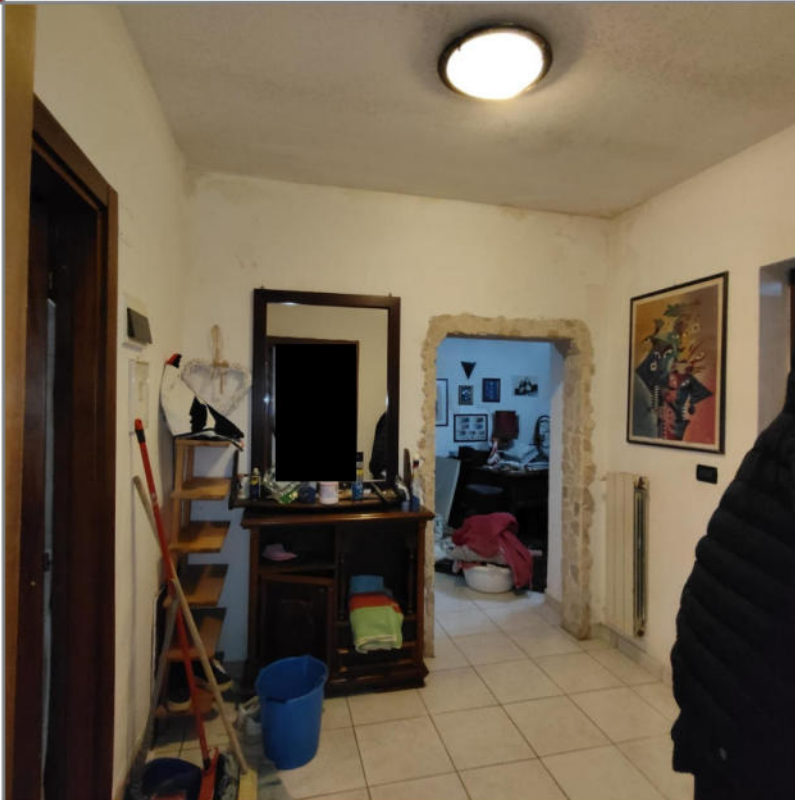
FOTO 11

Veduta del disimpegno della zona notte;

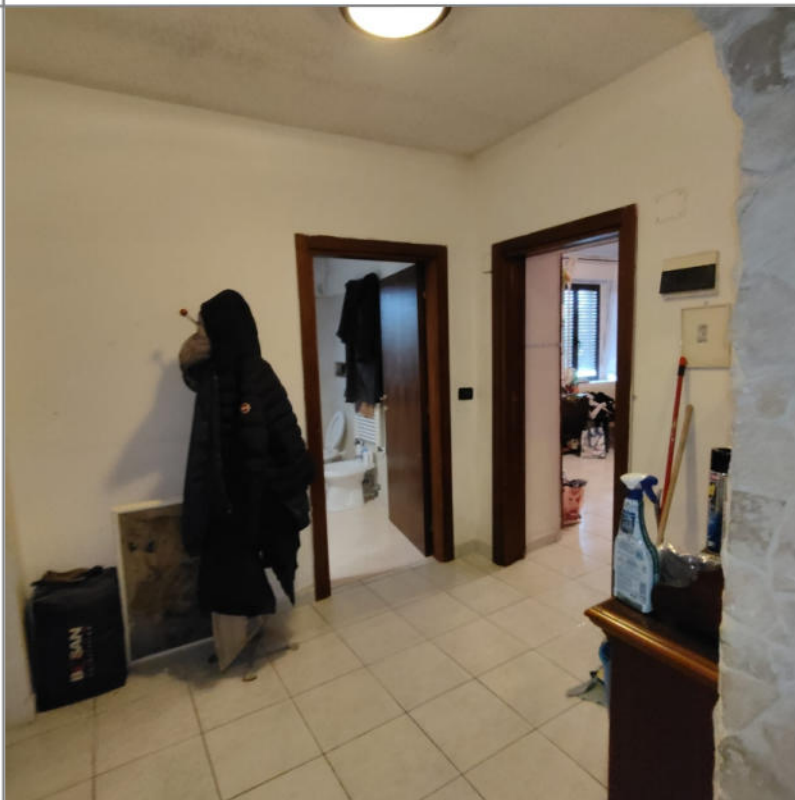
FOTO 12

Veduta del disimpegno verso le camere;

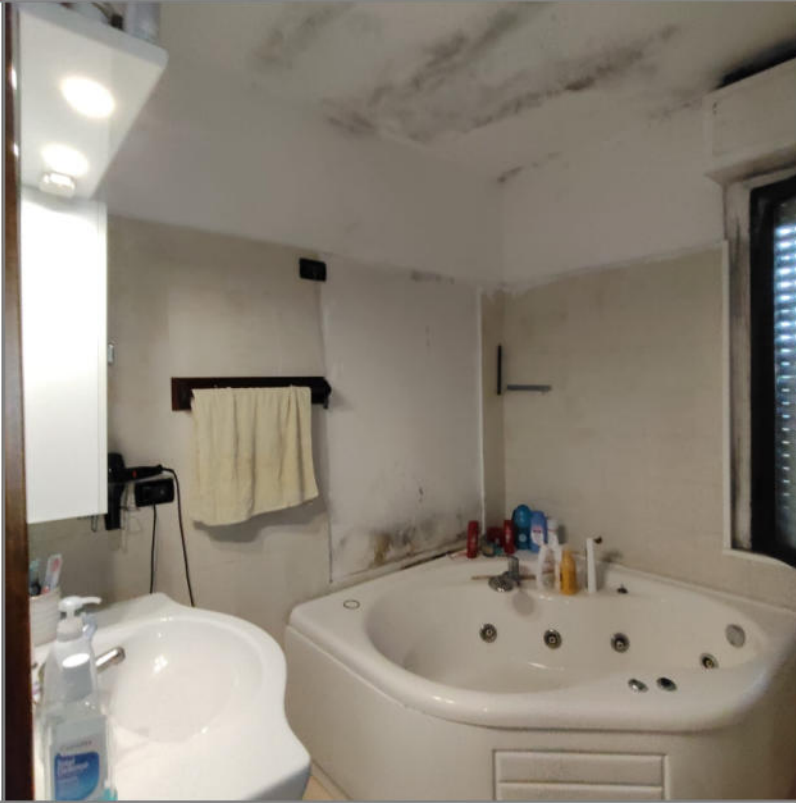
FOTO 13

Veduta interna del bagno;

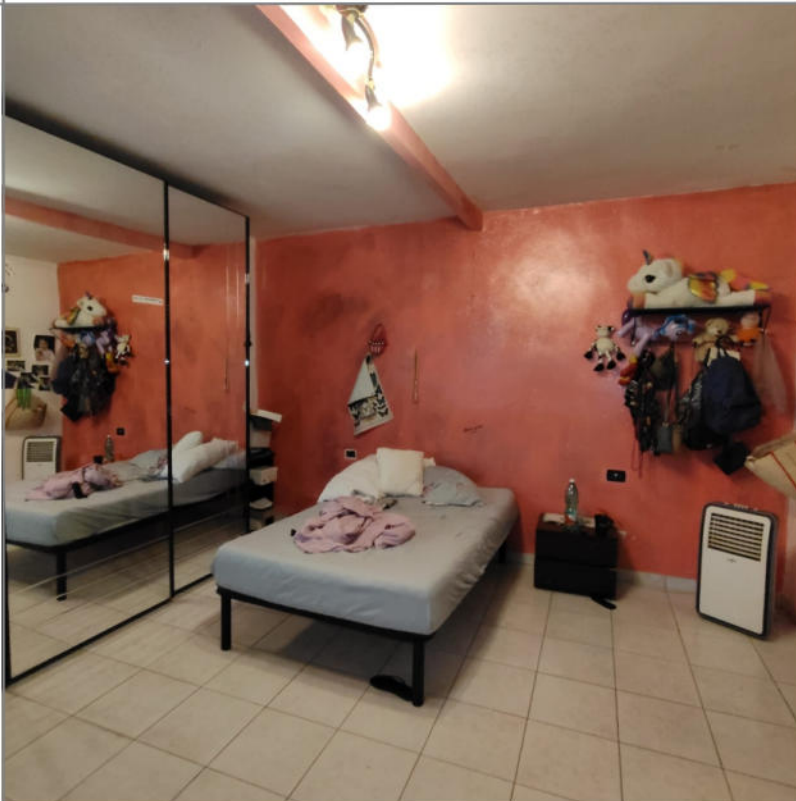
FOTO 14

Camera da letto;

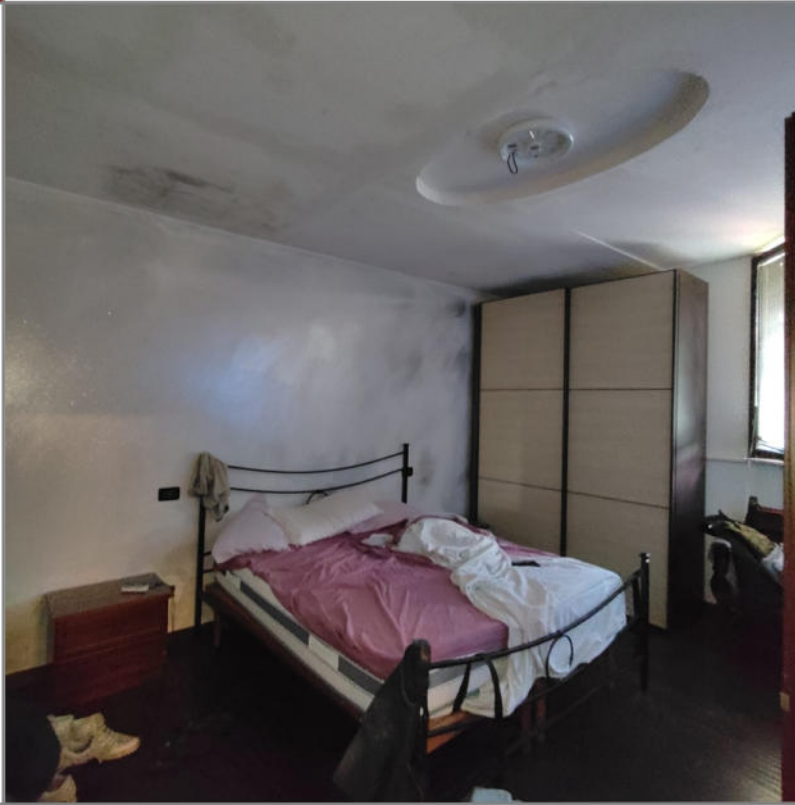
FOTO 15

Camera da letto ricavata a seguito della chiusura della tettoia;

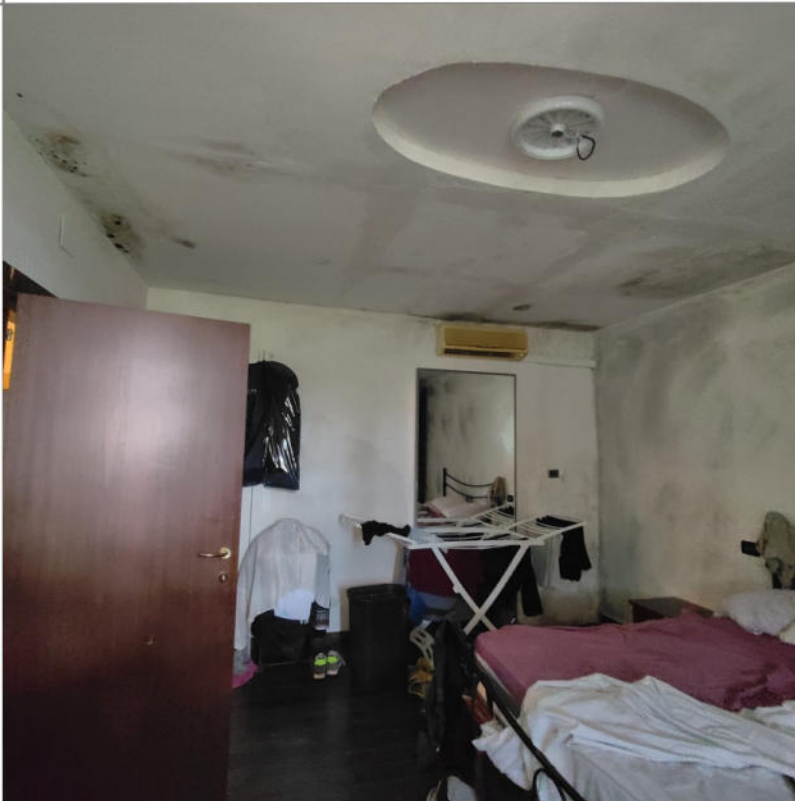
FOTO 16

Presenza di macchie di umidità e muffa sulle pareti della camera;

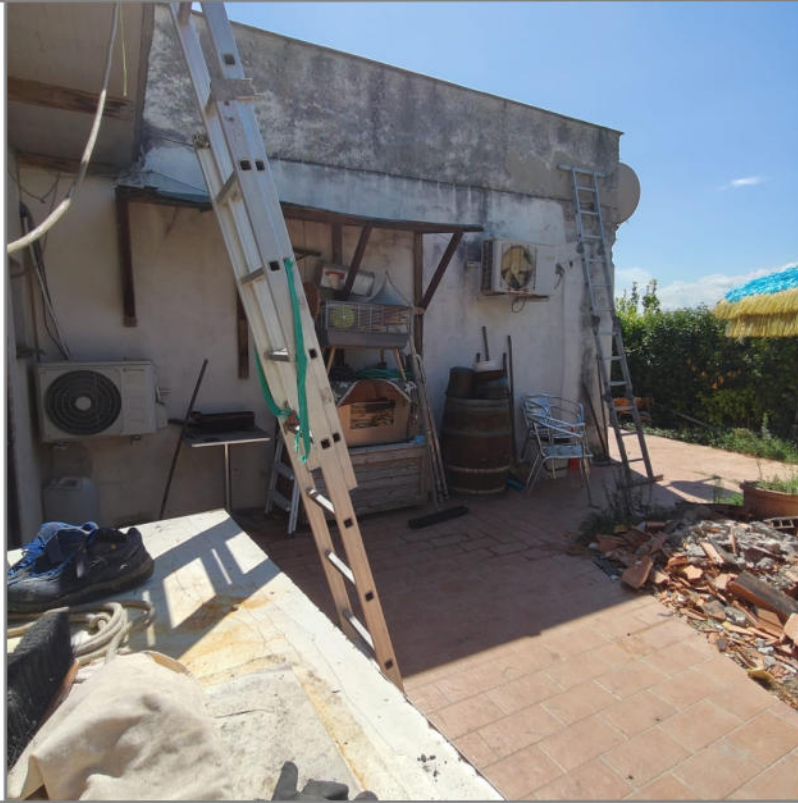
FOTO 17

Particolare fotografico dello stato conservativo esterno (PROSPETTO LATO OVEST);

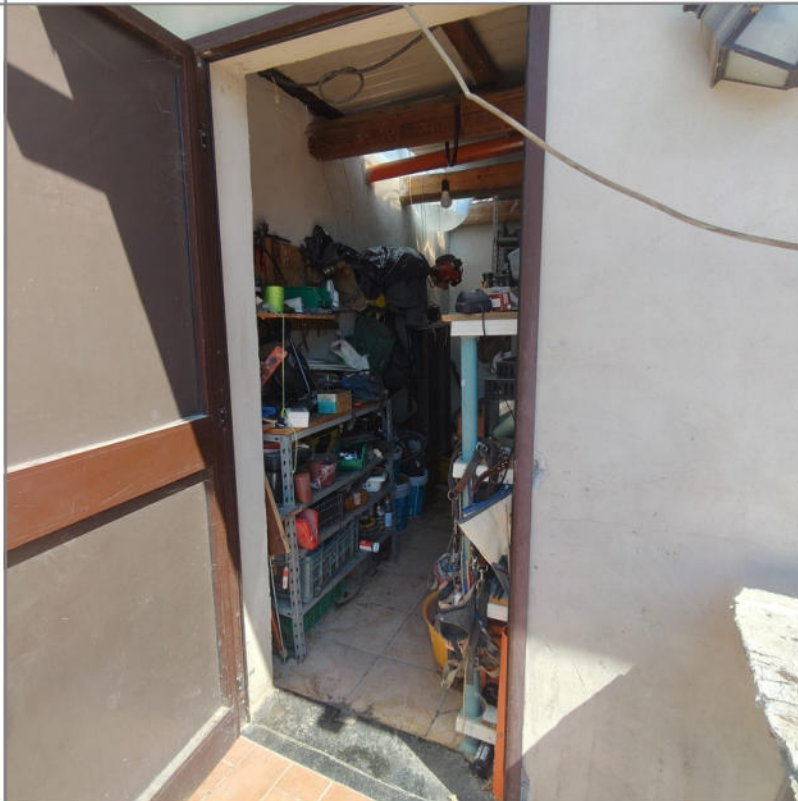
FOTO 18

Locale ripostiglio ricavato nel volume esterno della cucina;

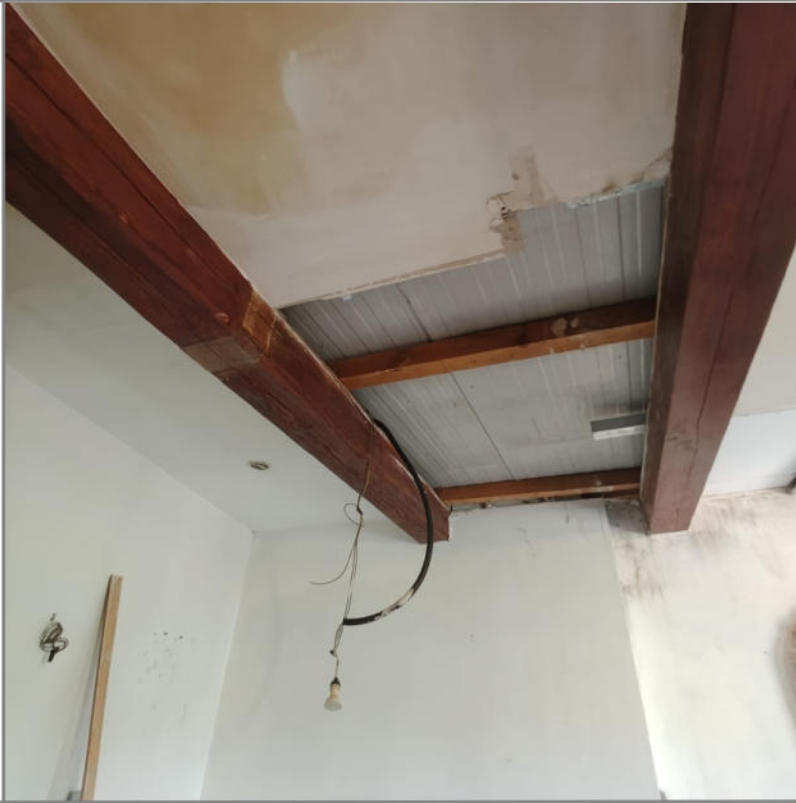
FOTO 19

Particolare della copertura della zona cucina-pranzo;

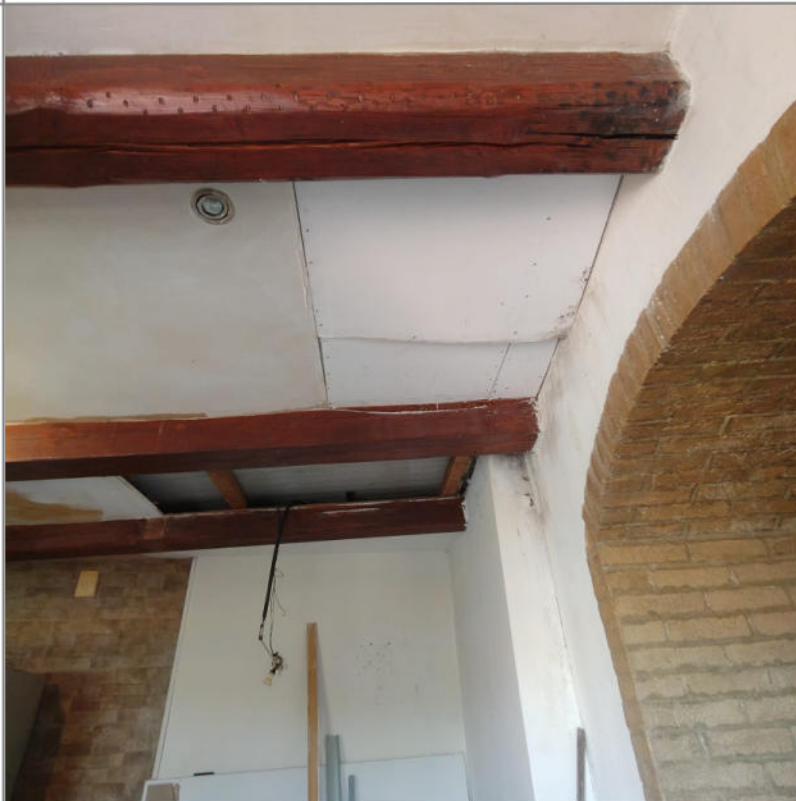
FOTO 20

Particolare della copertura della zona cucina-pranzo;
