▪ Ing. Romualdo CAMARDA ▪  
Via Omodeo n. 124 80128 Napoli  
Tel/Fax. 081.5584141 Cell.328.2293744  
E-mail: romualdo.camarda@ordingna.it

## **ALLEGATO 2: rilievi fotografici**

*Rilievi fotografici da n.1 a n.38*

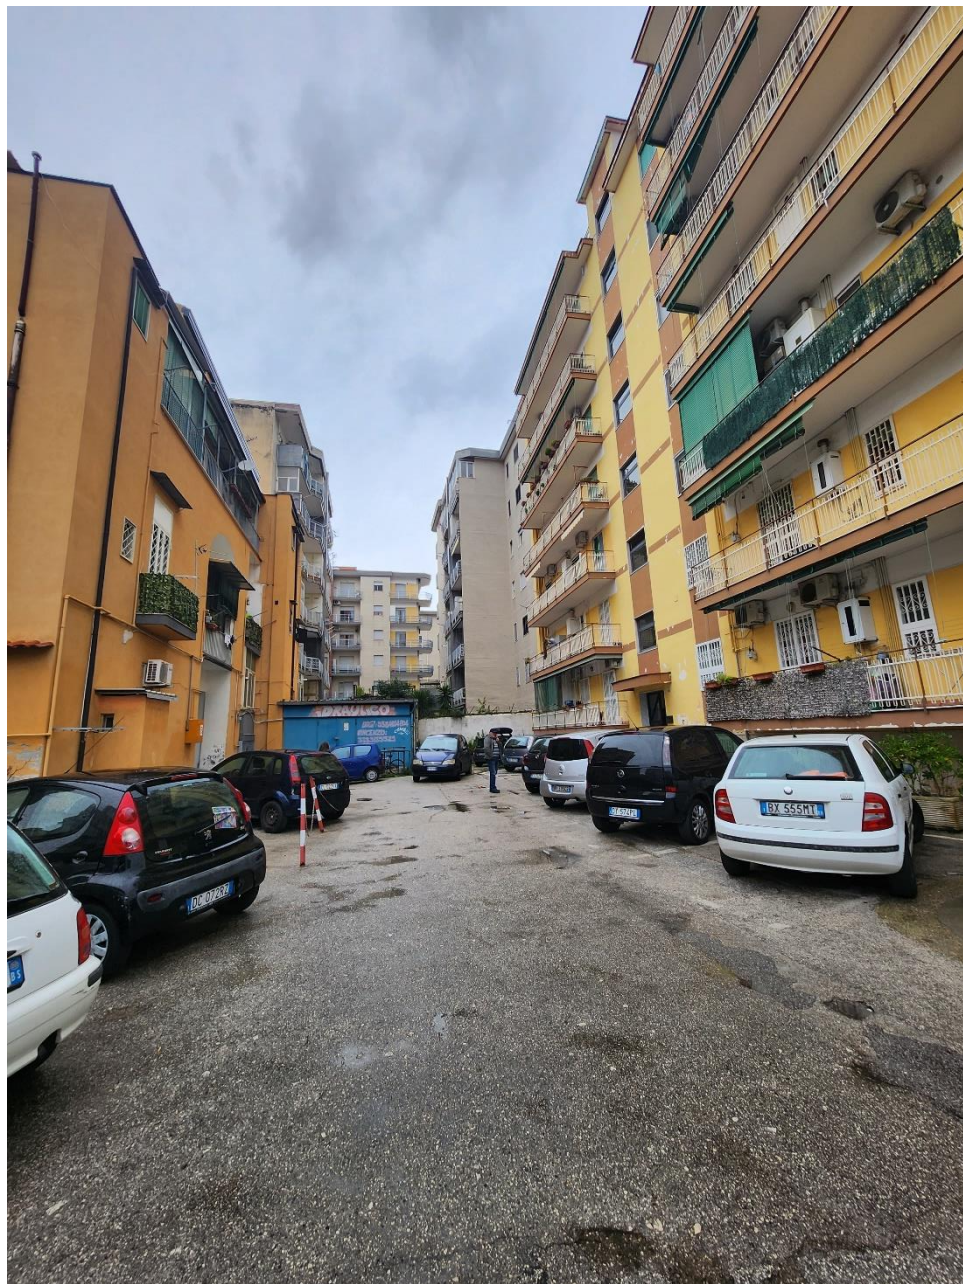
Foto n. 1

Viale di accesso al fabbricato, in cui vi è il cespite in esame (a destra).

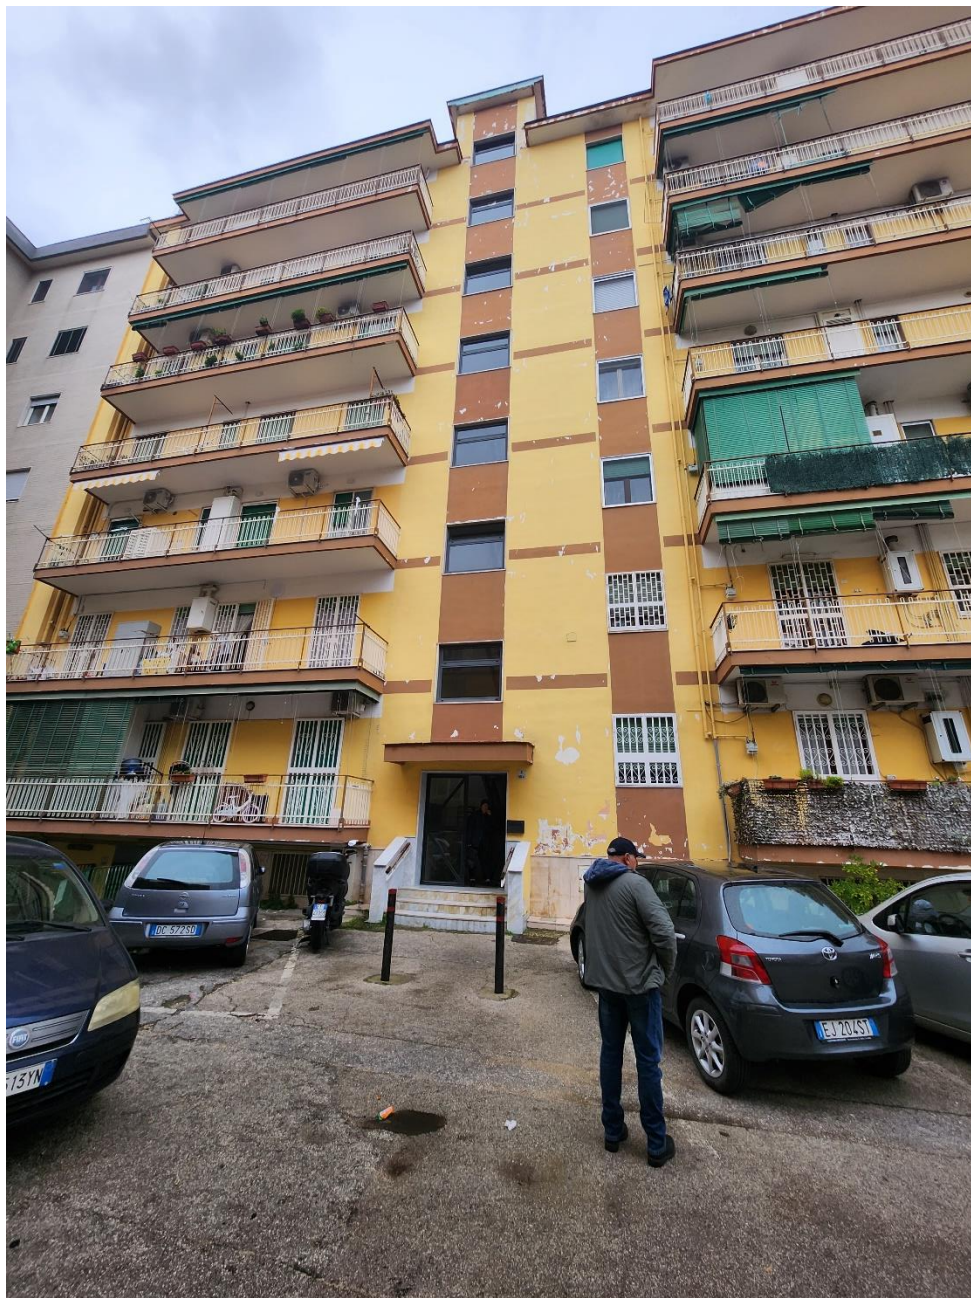
Foto n. 2

Facciata sud del fabbricato.

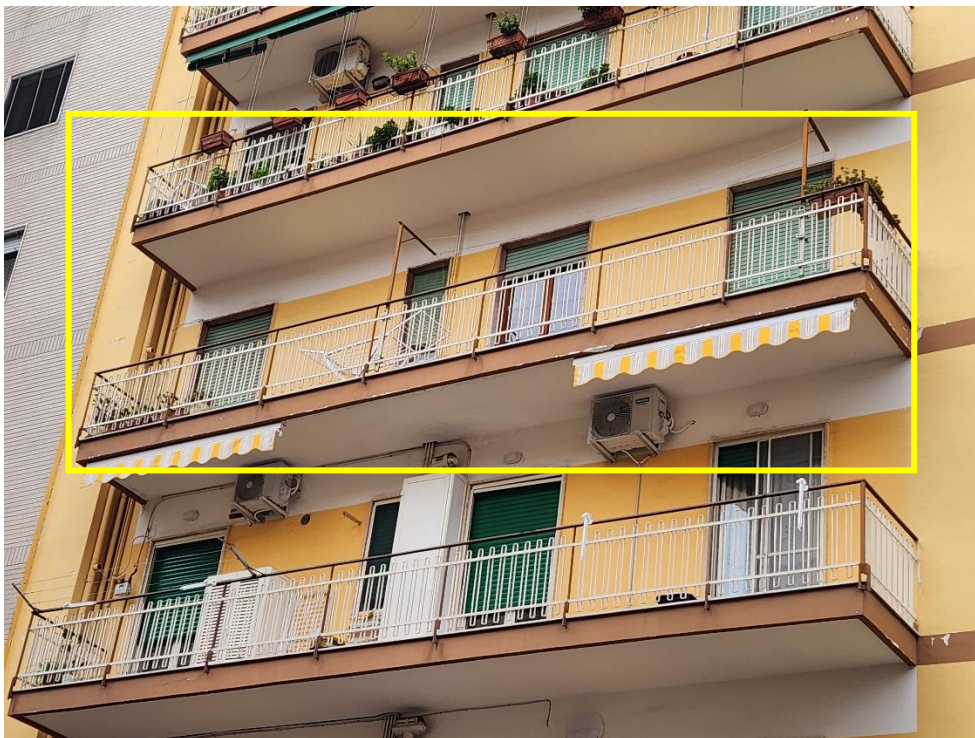
**Foto n. 3**

Foto in cui si mette in evidenza il "Terrazzino 1", come indicato nella planimetria redatta.

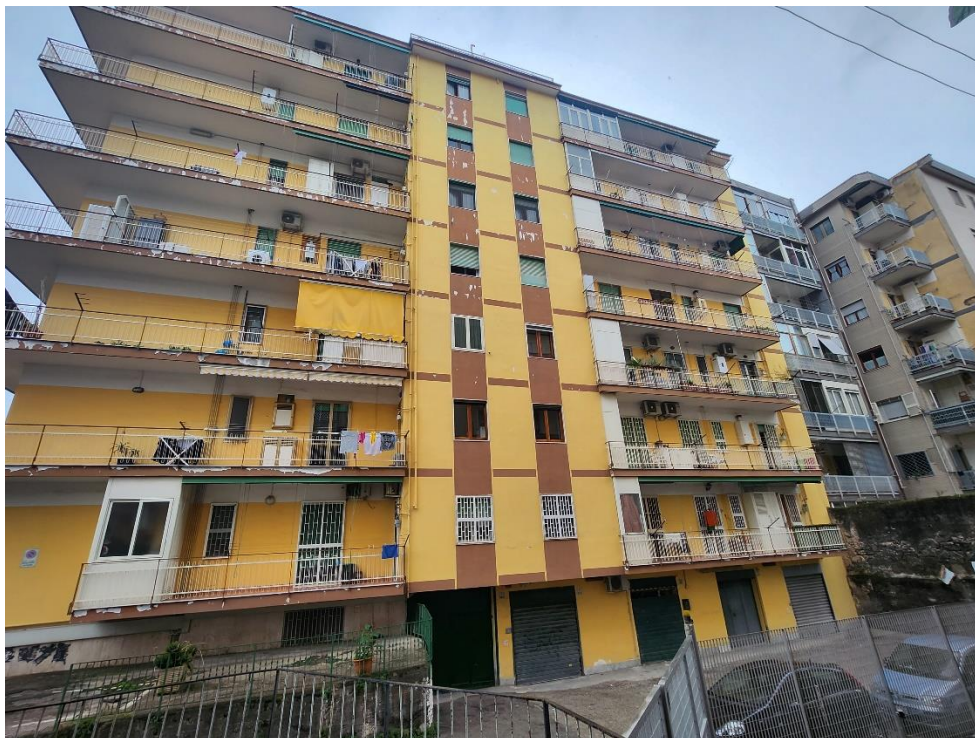
**Foto n. 4**

Facciata nord del fabbricato.

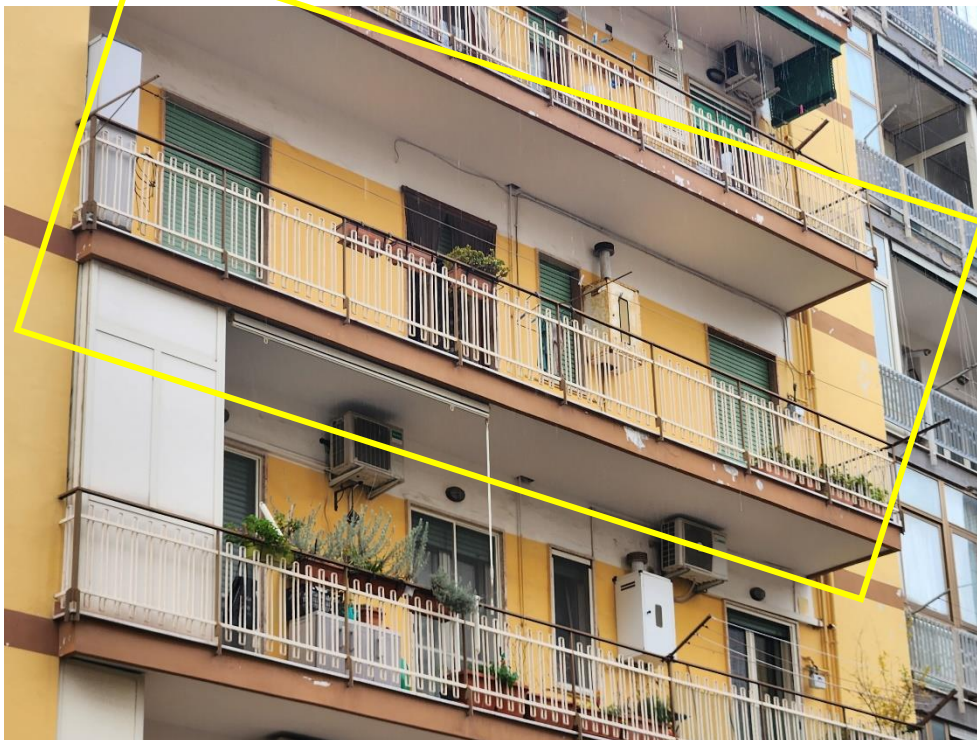
Foto n. 5

La grafica in giallo in evidenza il balcone indicato come "Terrazzino 2" nei grafici.

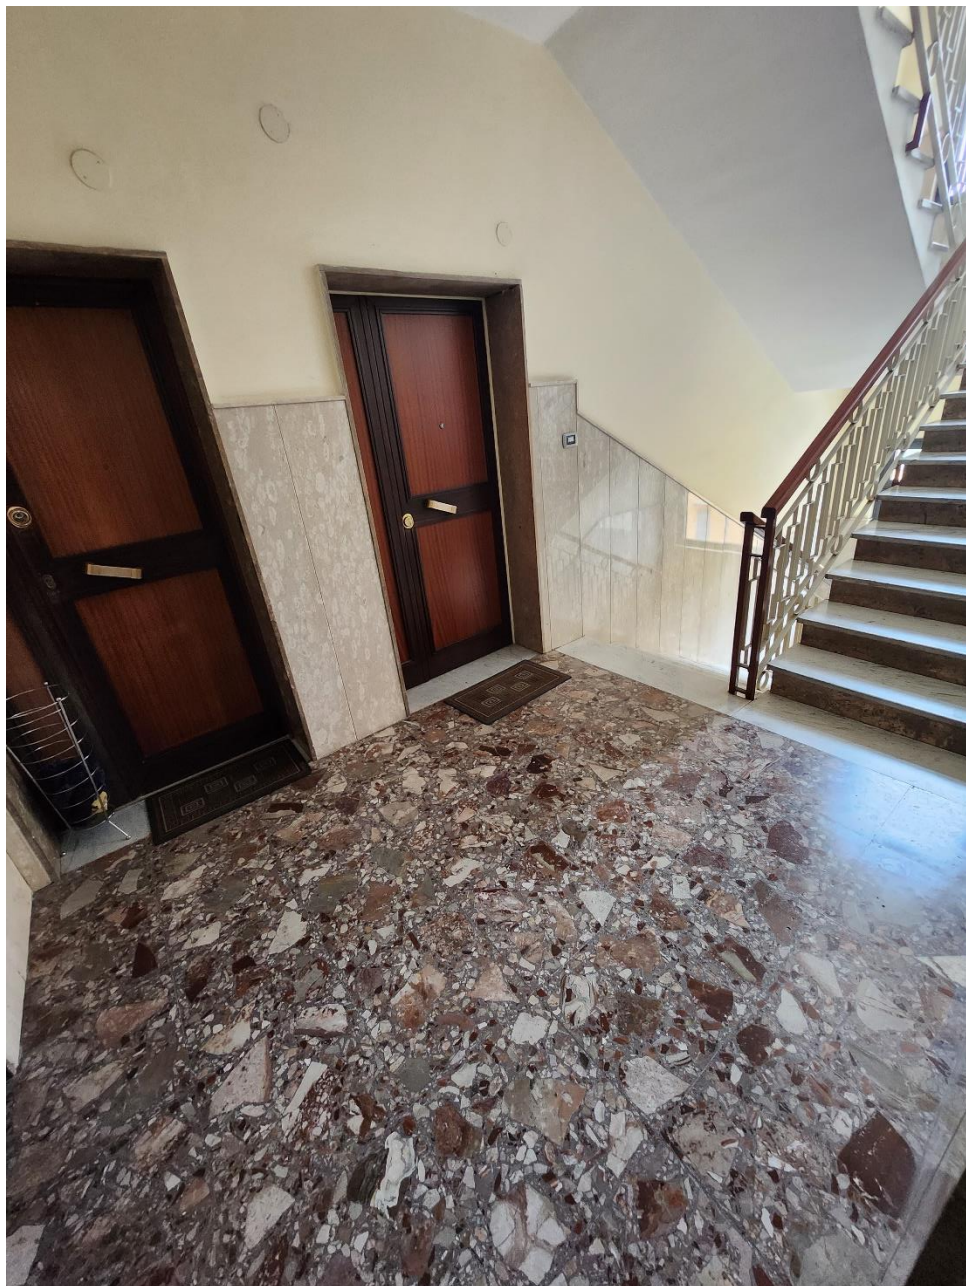
Foto n. 6

Pianerottolo del terzo piano sul quale vi è il cespite in esame.

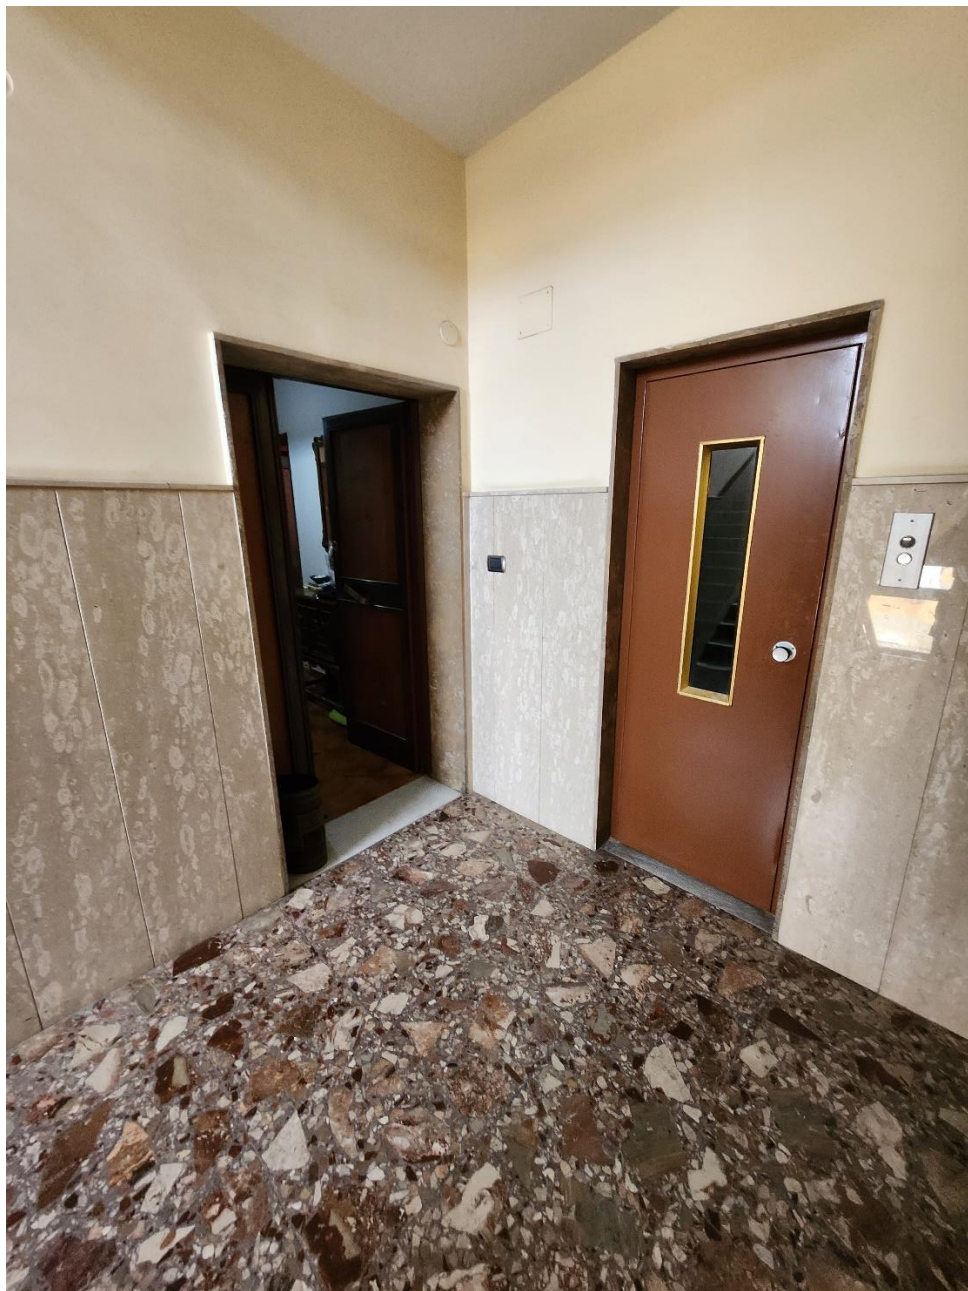
Foto n. 7

Porta d'ingresso dell'immobile al numero interno 15, e porta dell'ascensore.

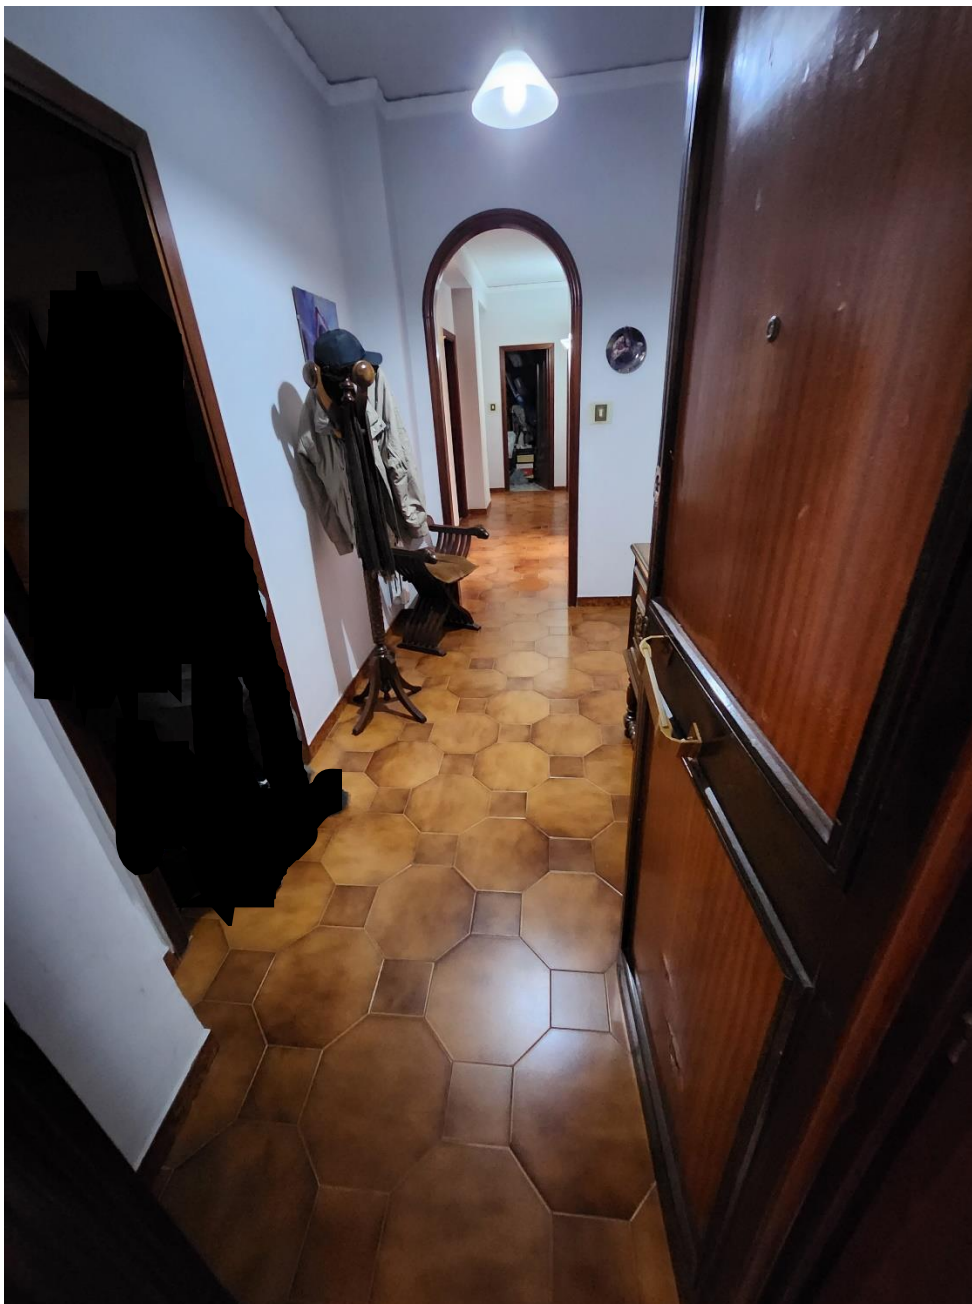
Foto n. 8

Ingresso dell'appartamento.

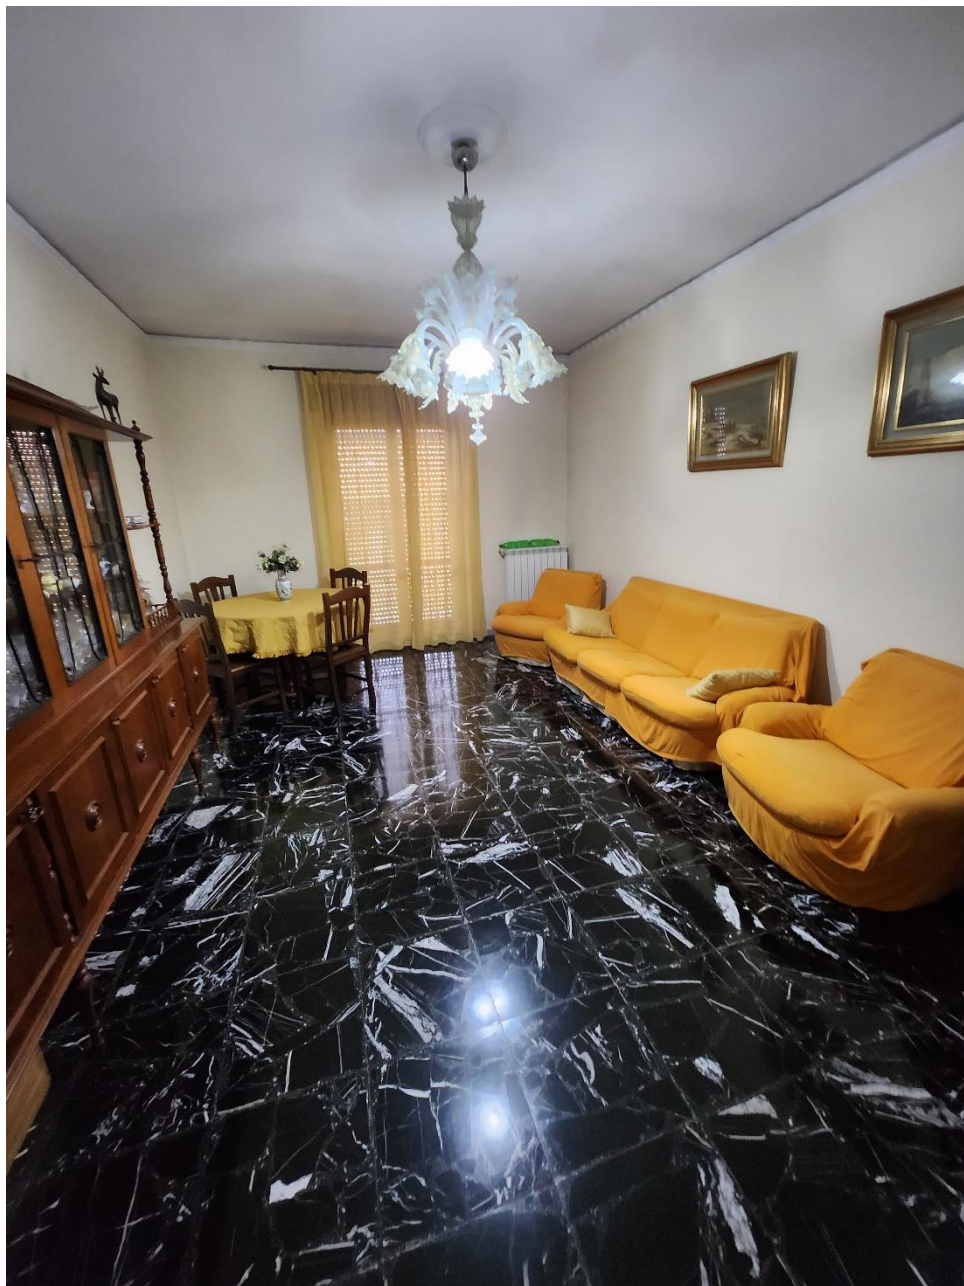
Foto n. 9

Foto dell'ambiente del Soggiorno, illuminato da una porta-finestra.

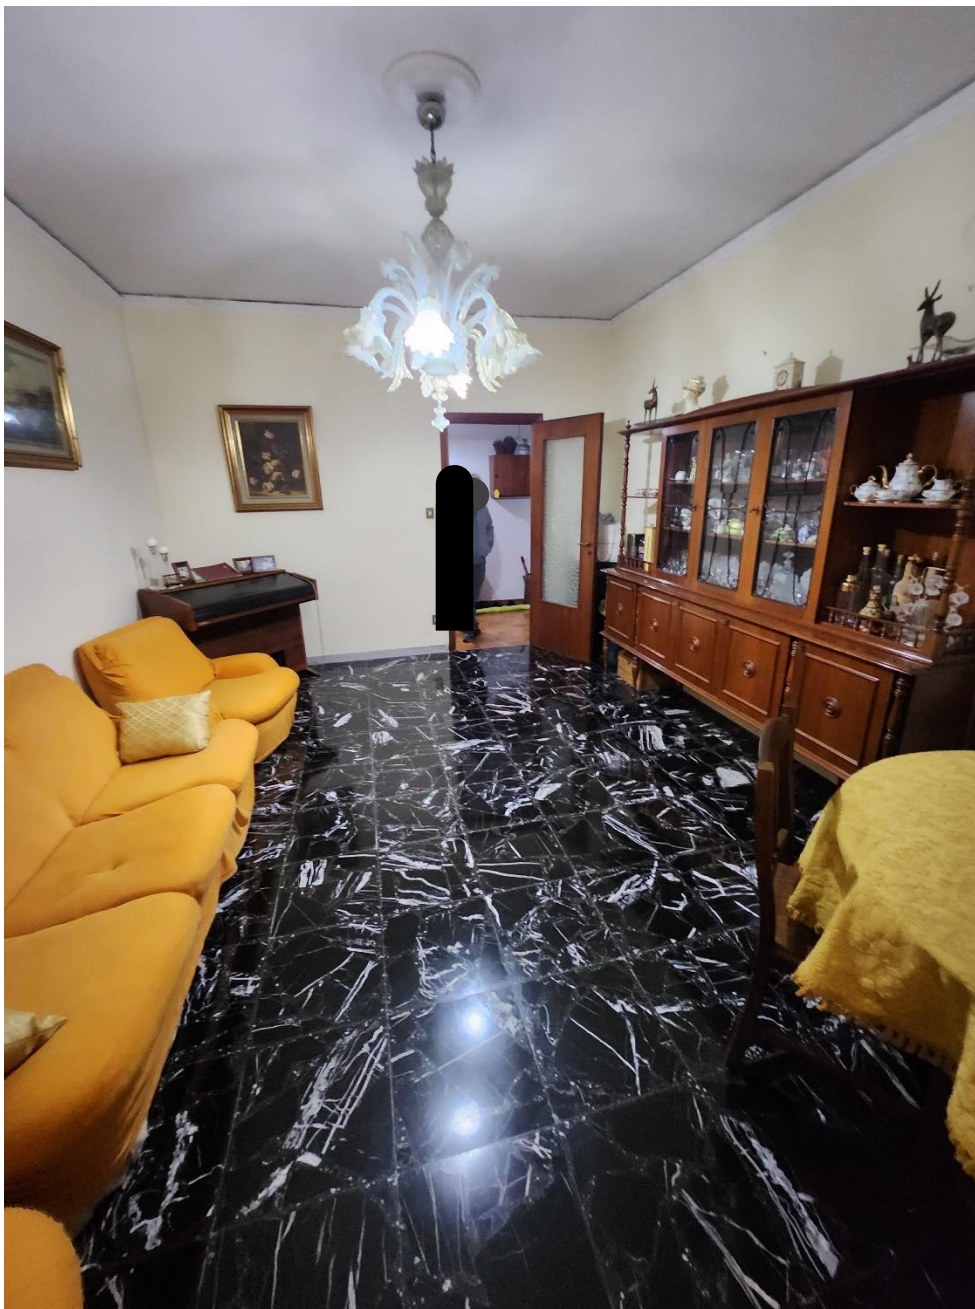
Foto n. 10

Vista del Soggiorno verso l'infisso interno, in legno e vetro.

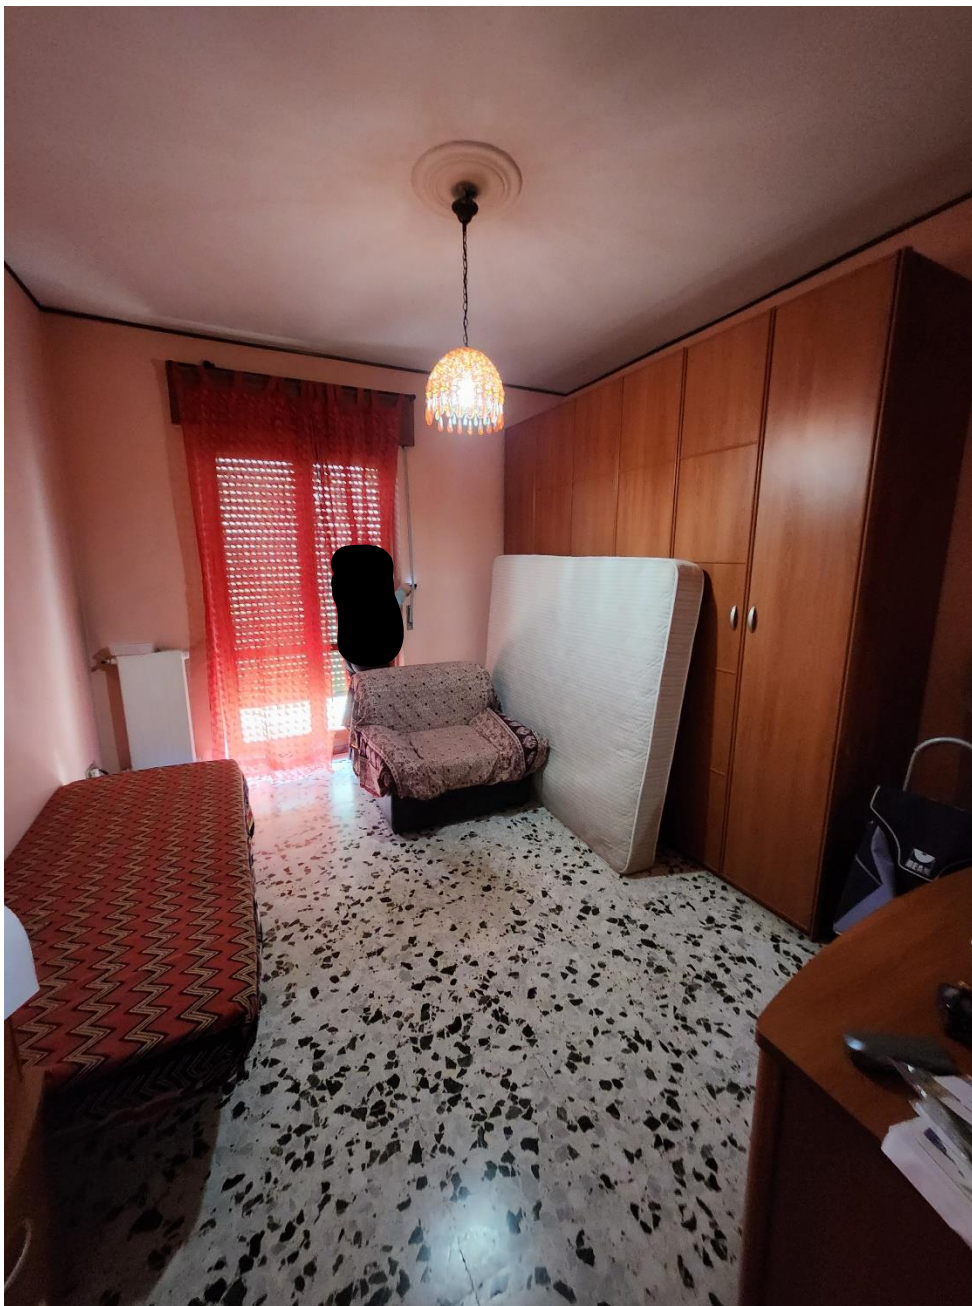
**Foto n. 11**

Camera 3, posta a destra dell'ingresso, illuminata da una porta-finestra.

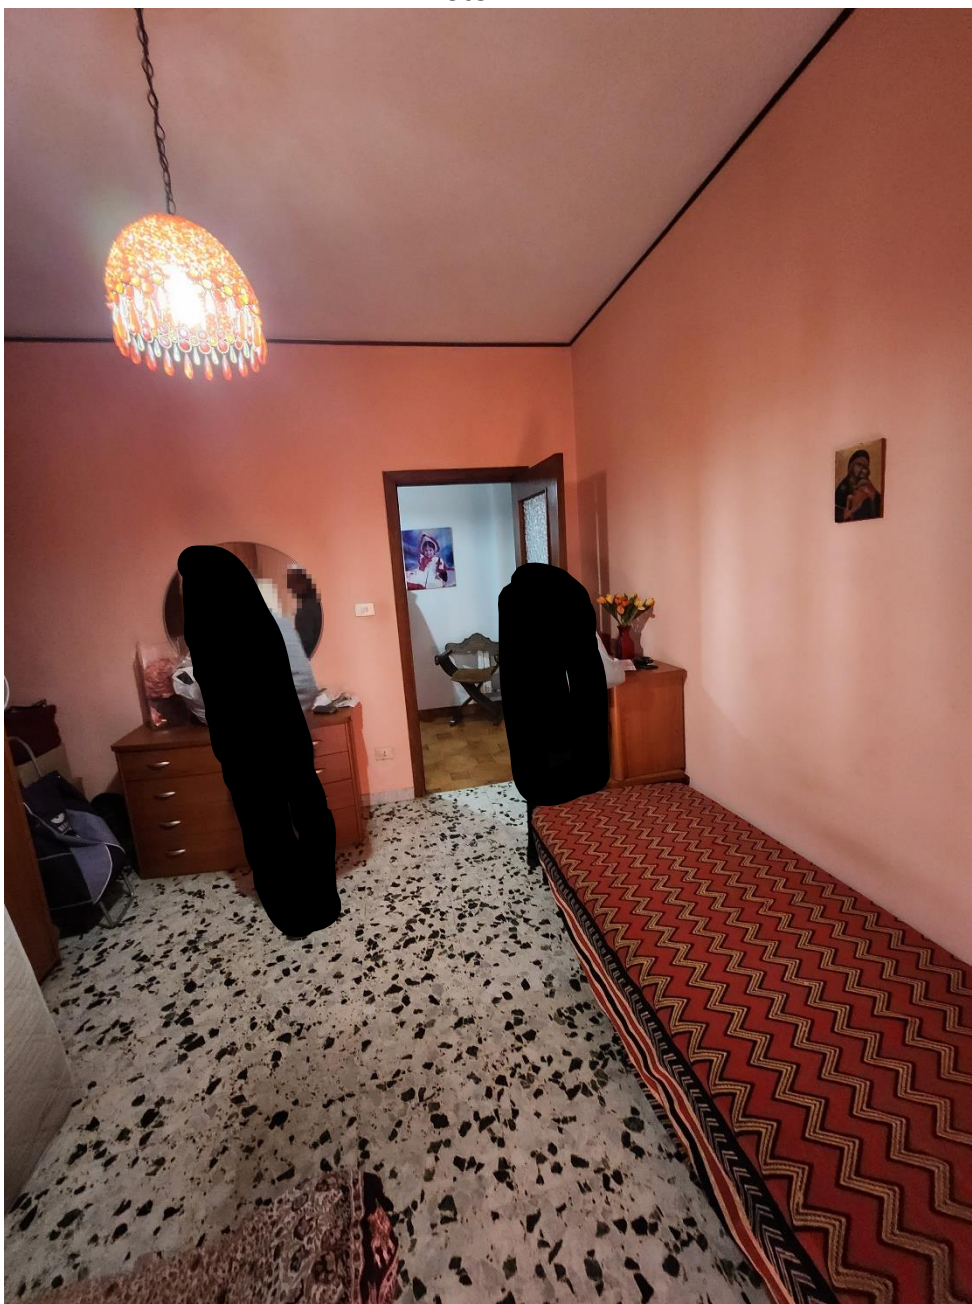
Foto n. 12

Vista opposta della Camera 3. L'infisso interno collega all'ingresso.

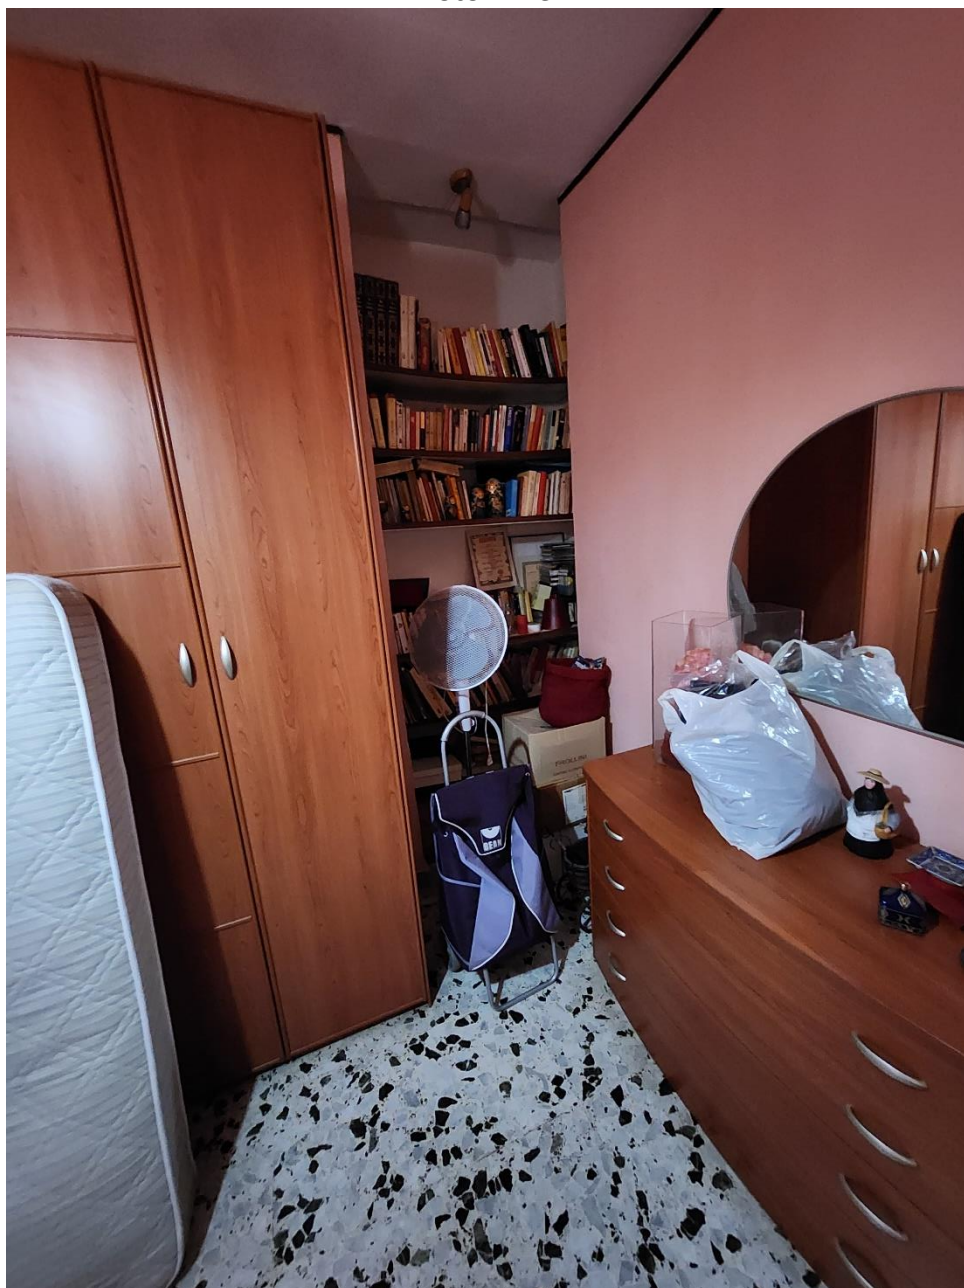
Foto n. 13

Spazio ricavato per una libreria nella Camera 3.

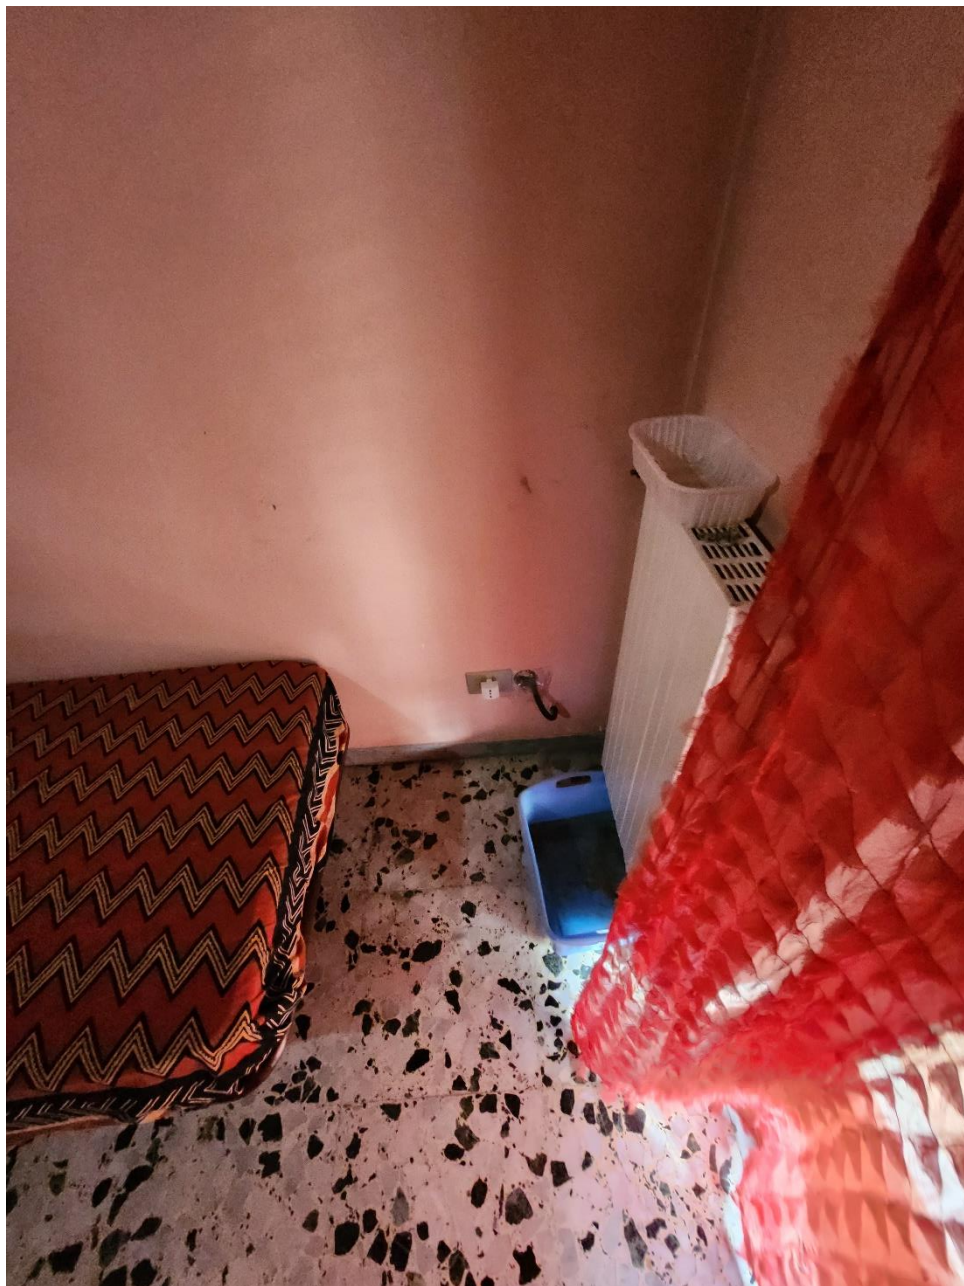
**Foto n. 14**

Foto in cui si evidenzia un problema al termosifone.

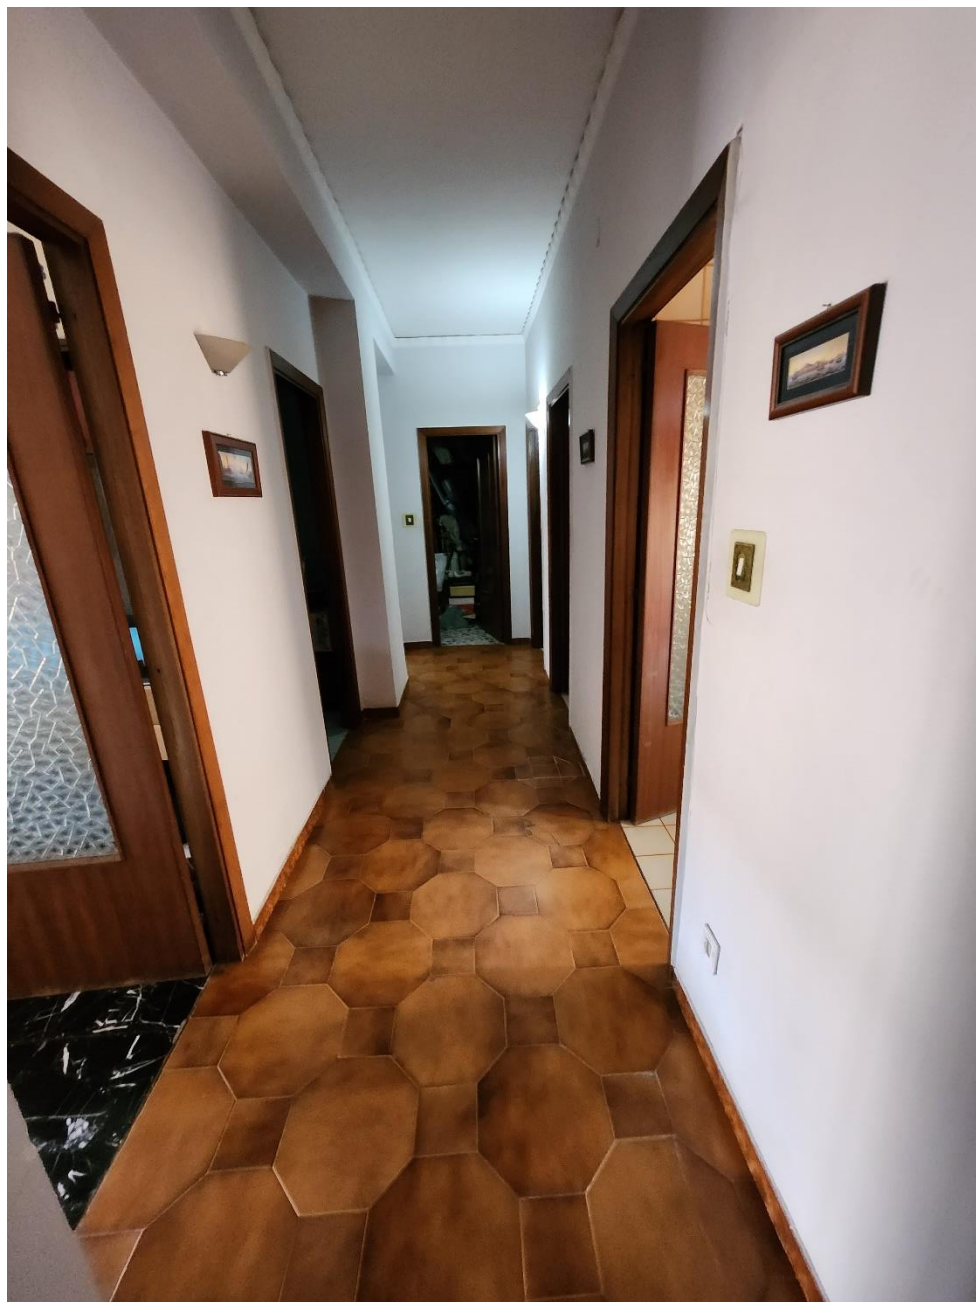
**Foto n. 15**

Ambiente del Corridoio, sul quale si aprono 7 porte.

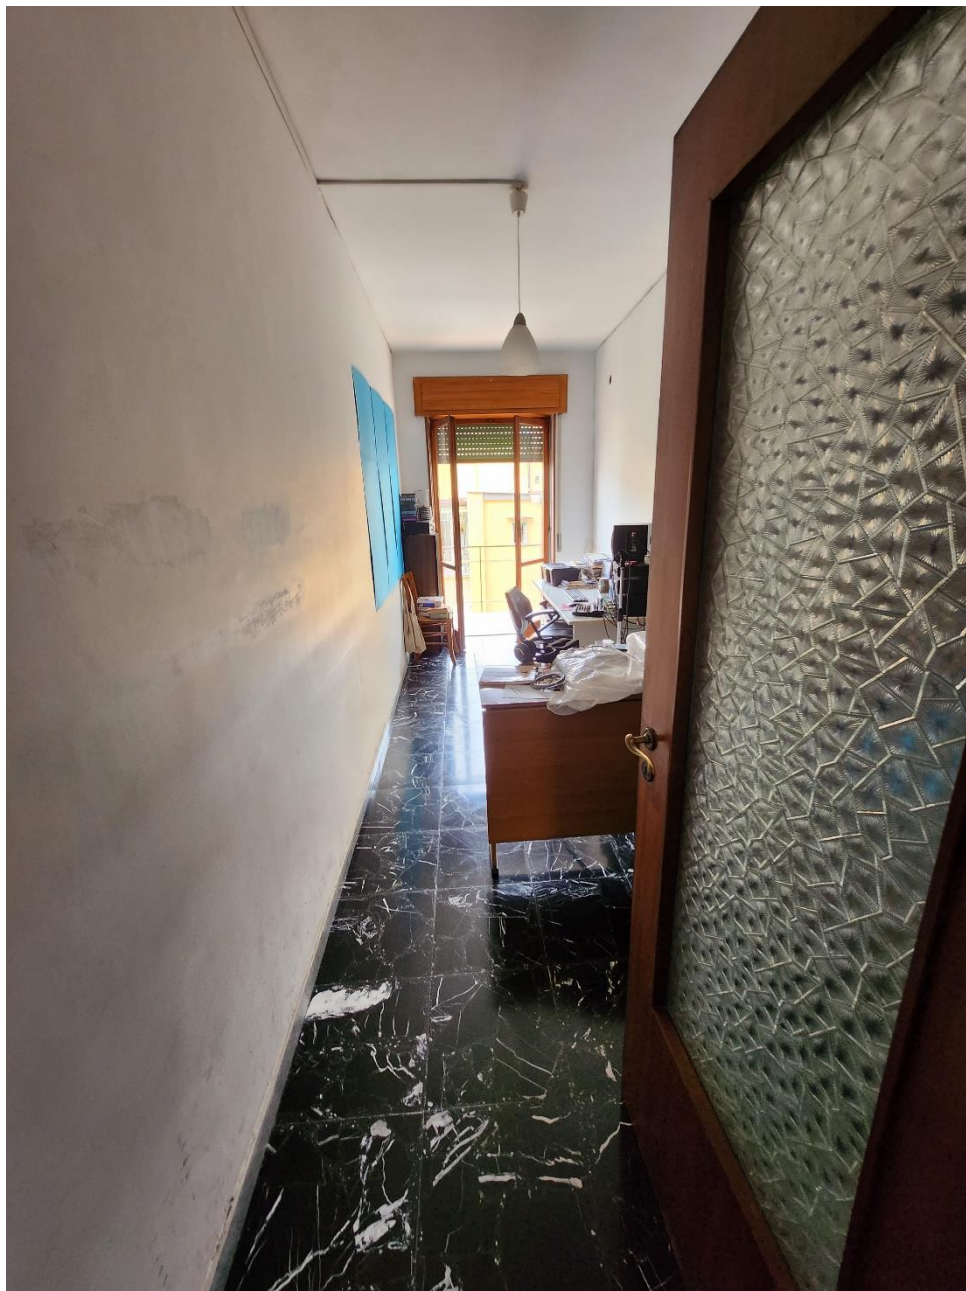
Foto n. 16

Spazio ricavato per un Ufficio, con una porta-finestra che si apre sul Terrazzino 1.

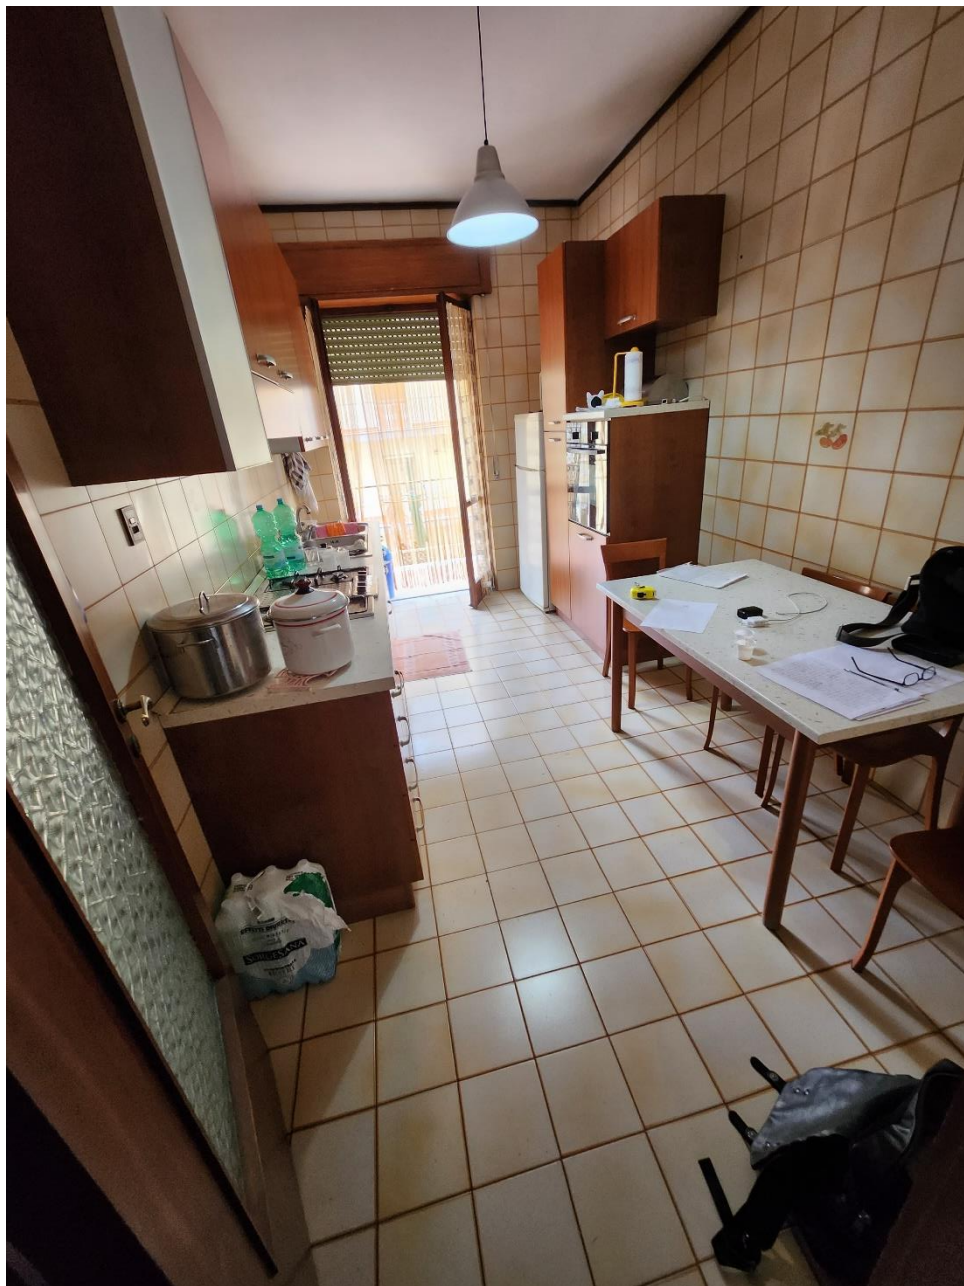
Foto n. 17

Ambiente della Cucina, illuminato da una porta-finestra che affaccia sul Terrazzino 2.

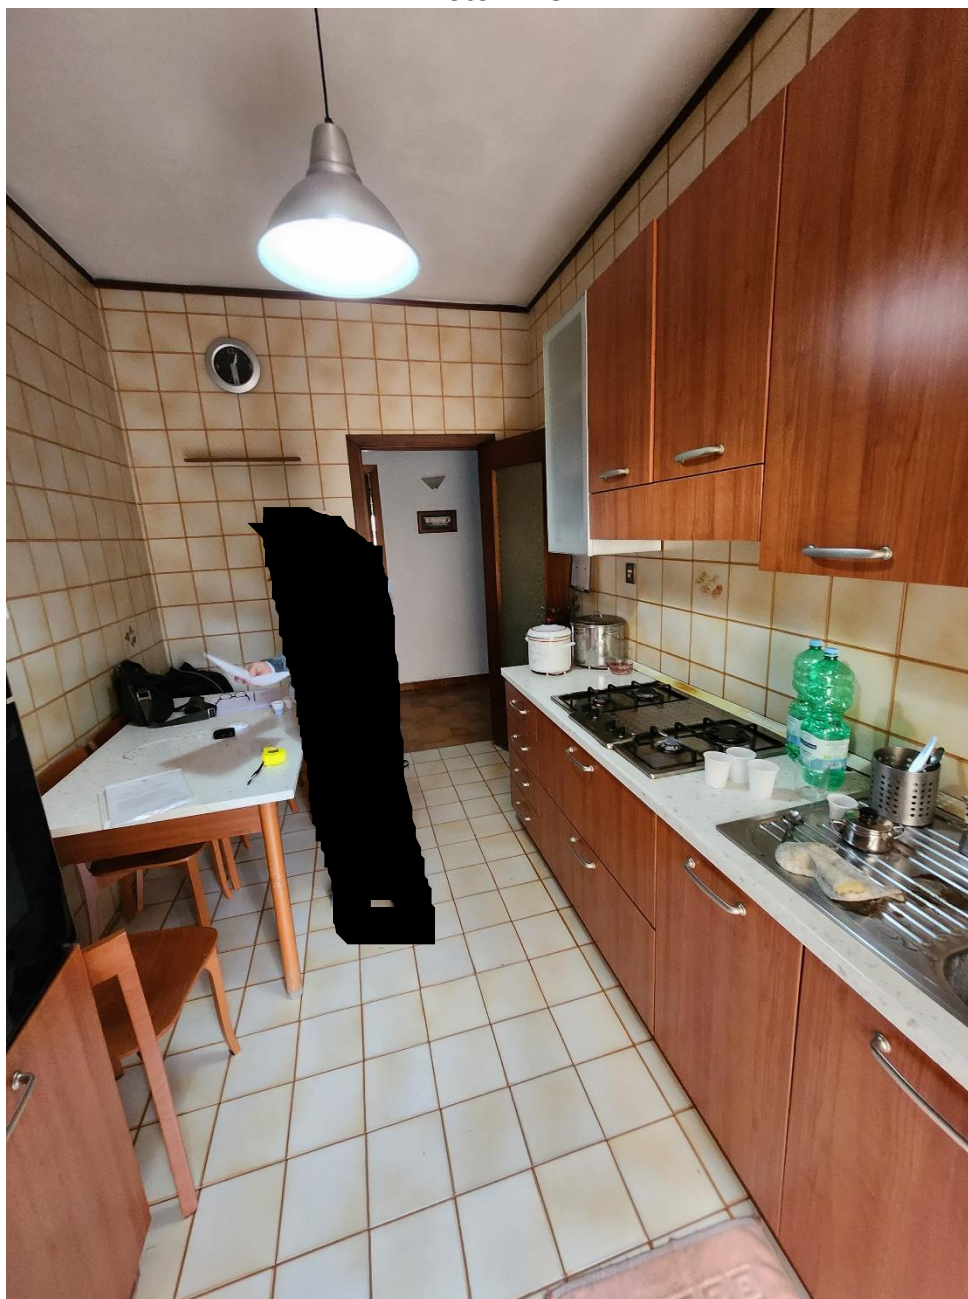
Foto n. 18

Cucina in legno, con impianto a norma e con rivestimenti in grès a tutta altezza.

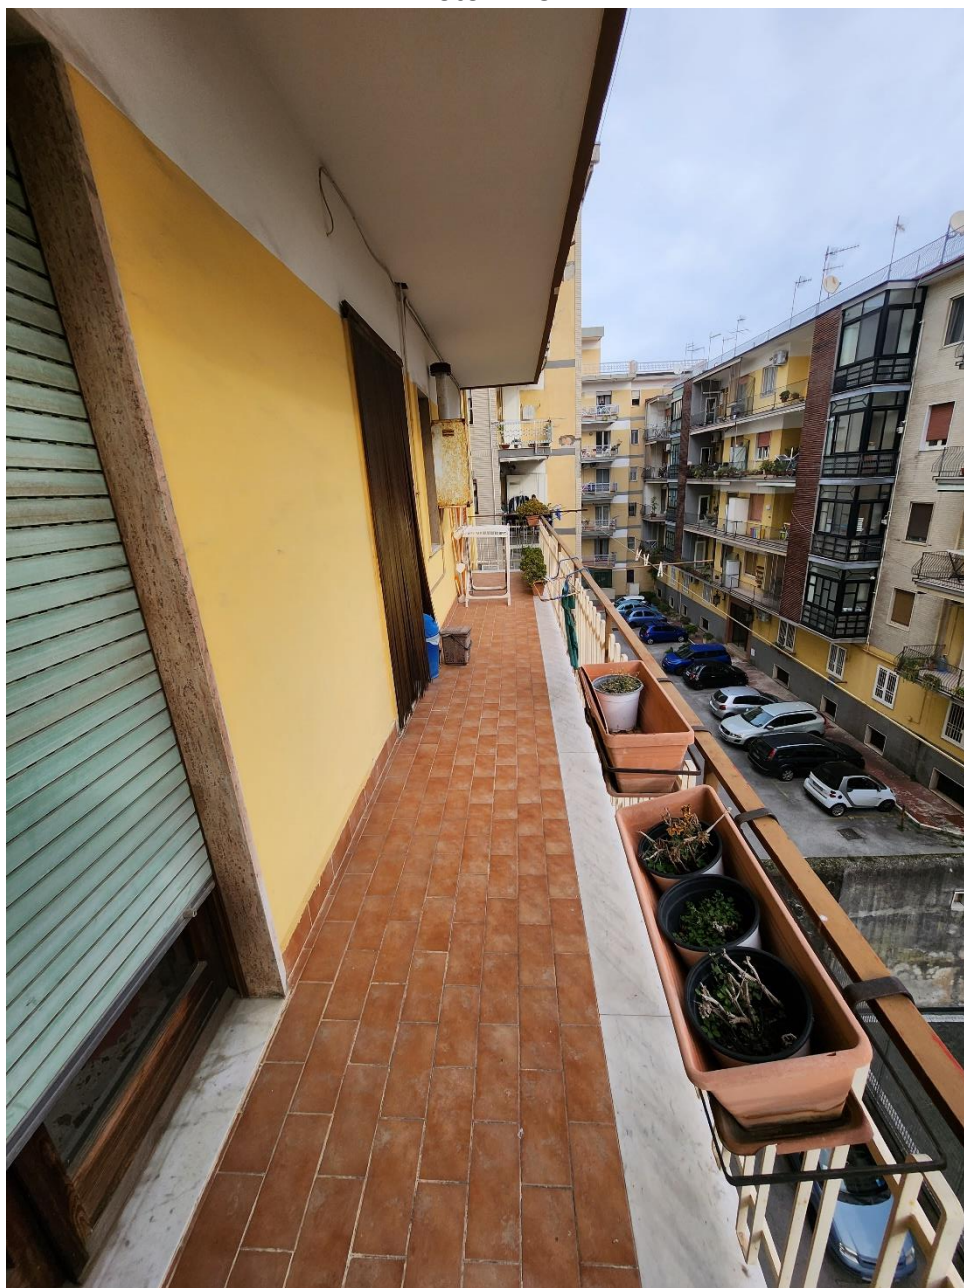
Foto n. 19

Terrazzino 2, posto al lato nord del fabbricato.
