▪ Ing. Romualdo CAMARDA ▪  
Via Omodeo n. 124 80128 Napoli  
Tel/Fax. 081.5584141 Cell.328.2293744  
E-mail: romualdo.camarda@ordingna.it

## **ALLEGATO 2: rilievi fotografici**

*Rilievi fotografici da n.1 a n.38*

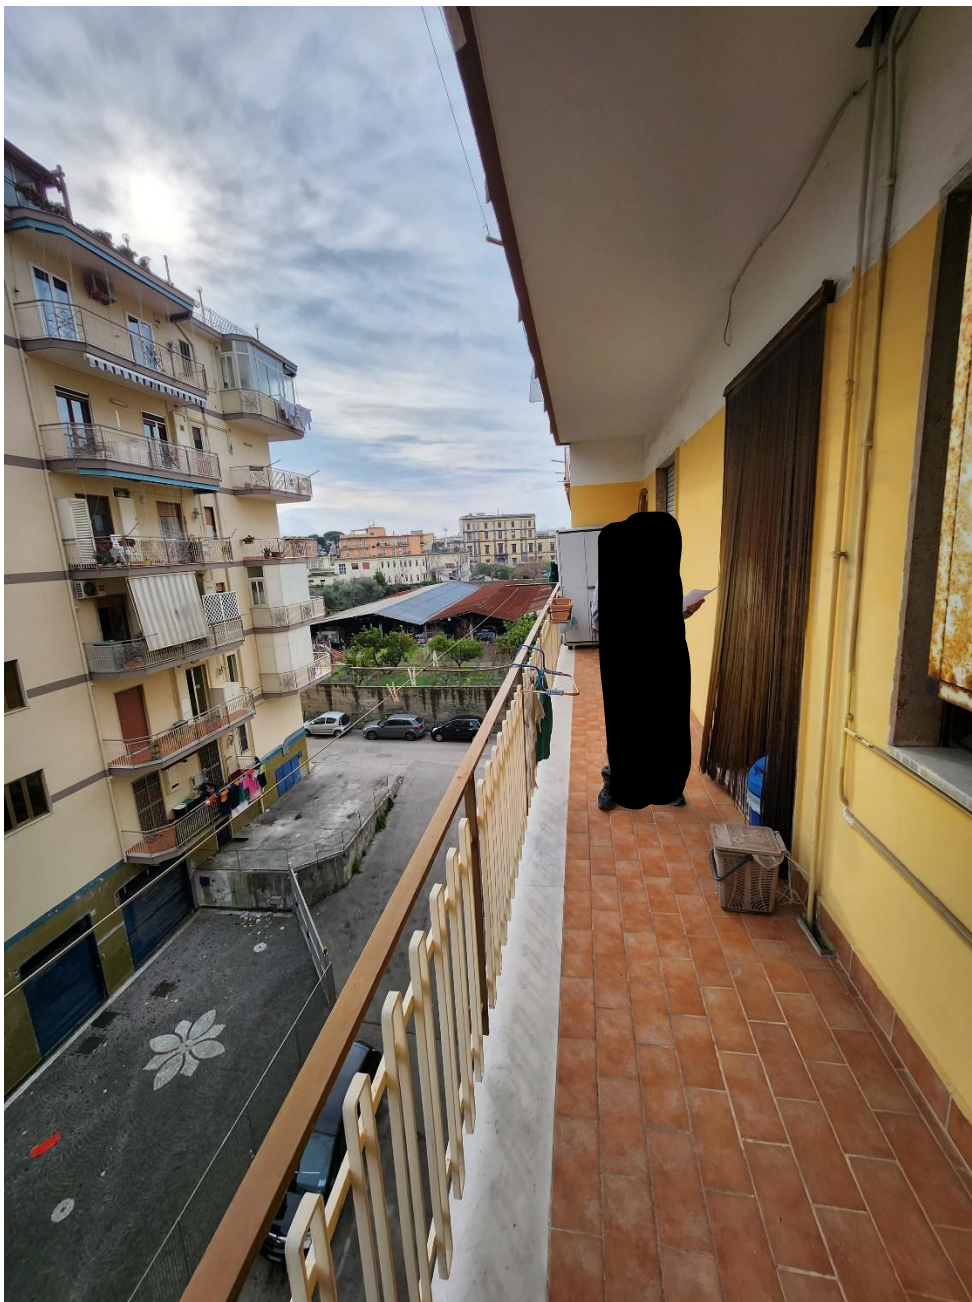
Foto n. 20

Vista dal lato opposto del Terrazzino 2, con pavimenti realizzati con mattonelle 10x20 cm in cotto.

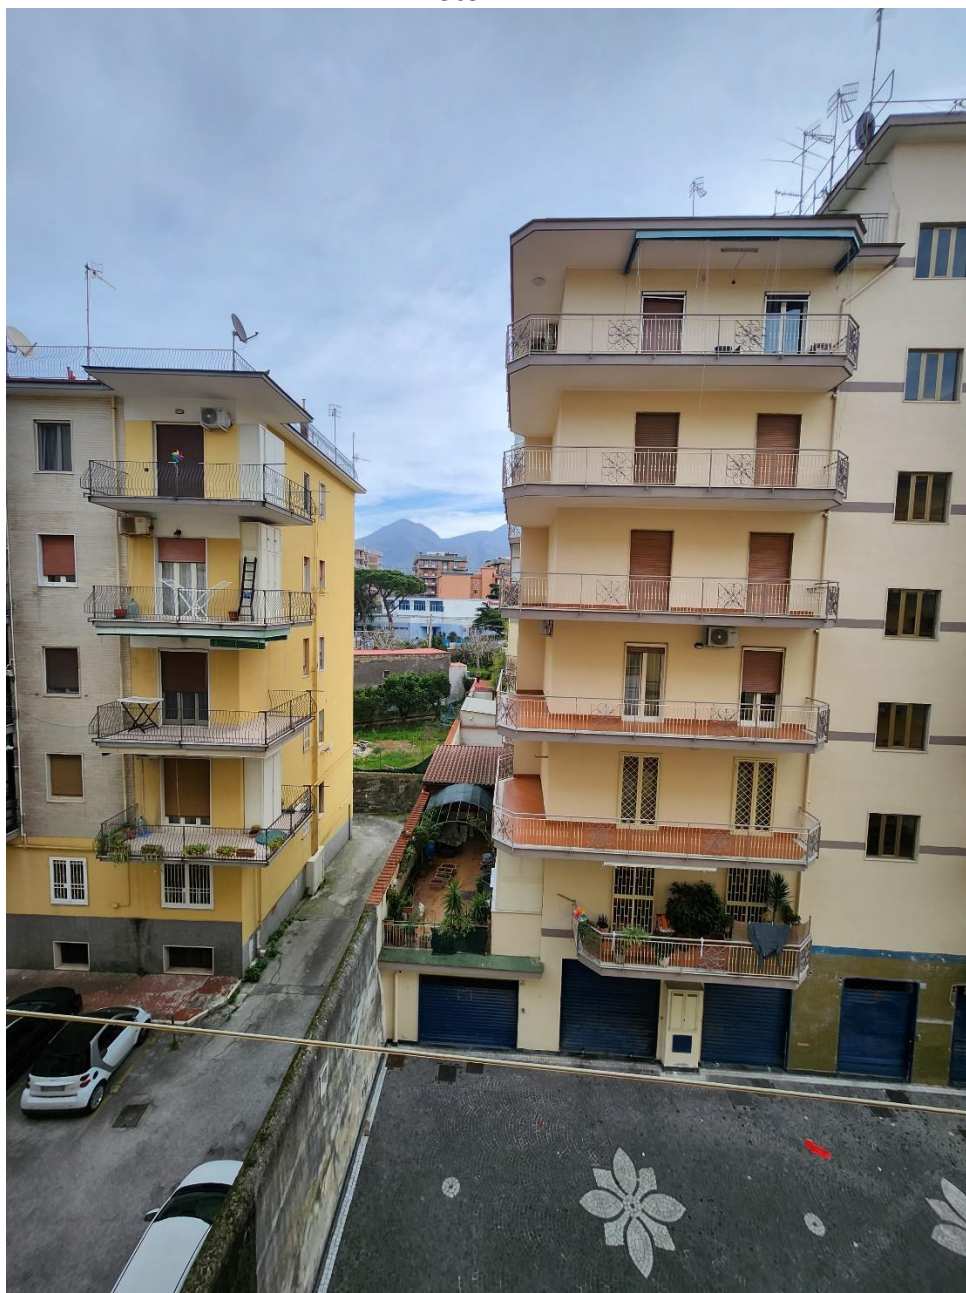
Foto n. 21

Vista dal lato nord dell'appartamento.

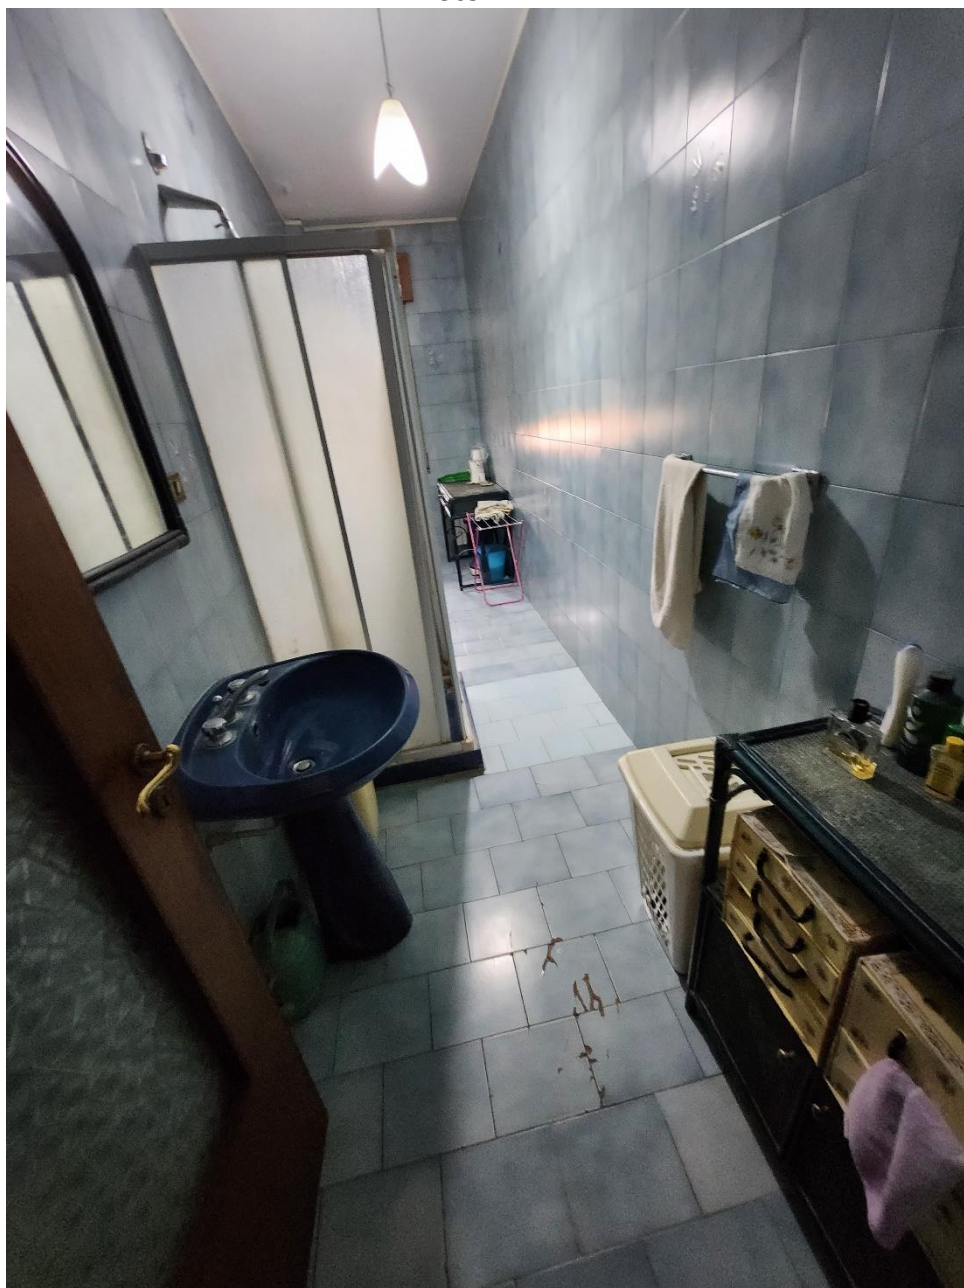
Foto n. 22

Bagno 1, con rivestimenti in gres porcellanato di colore azzurro.  
Si evidenziano delle mattonelle lesionate.

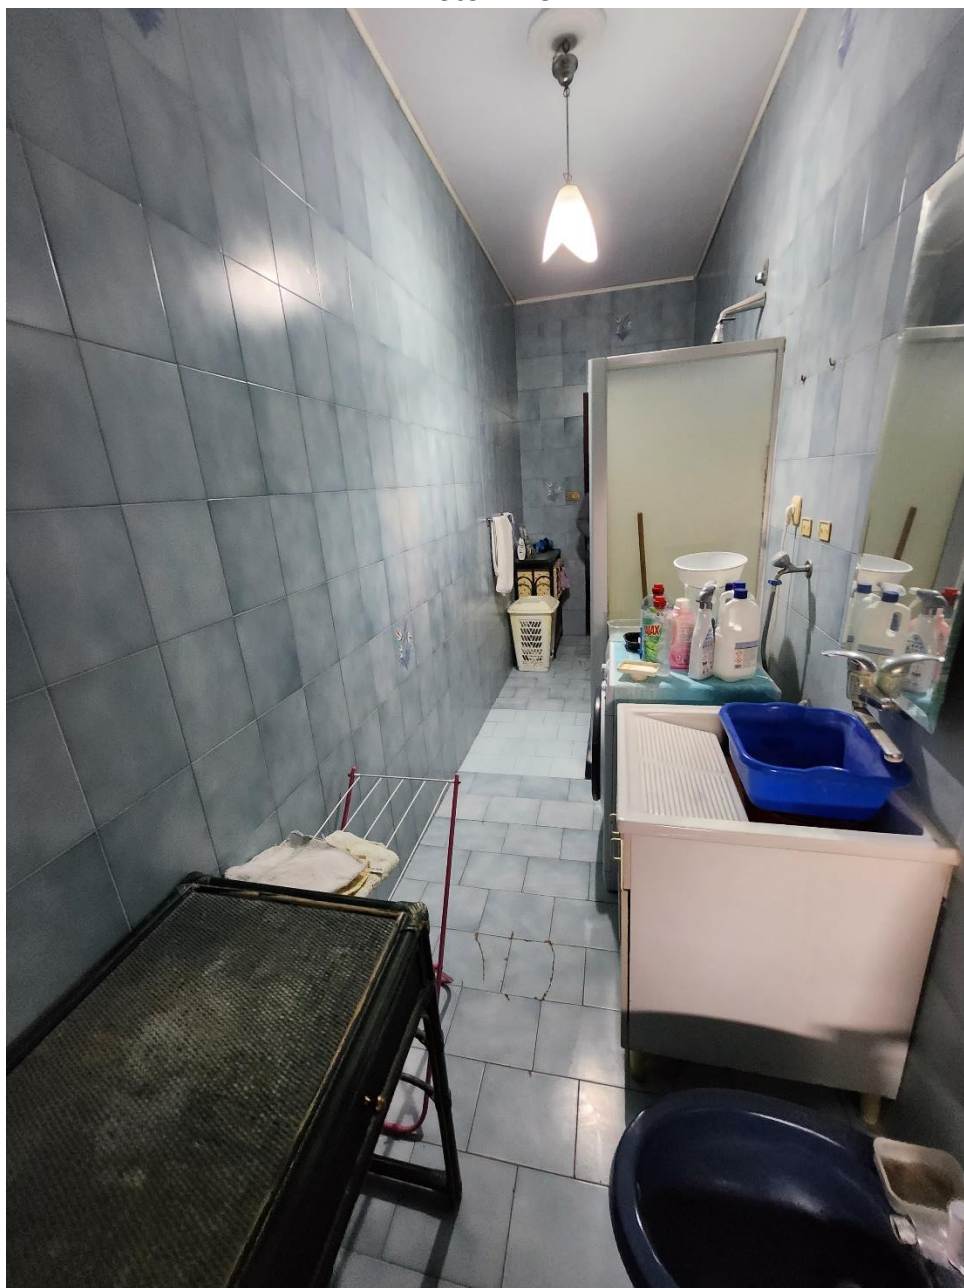
Foto n. 23

Bagno 1, dotato di doccia e lavatrice.

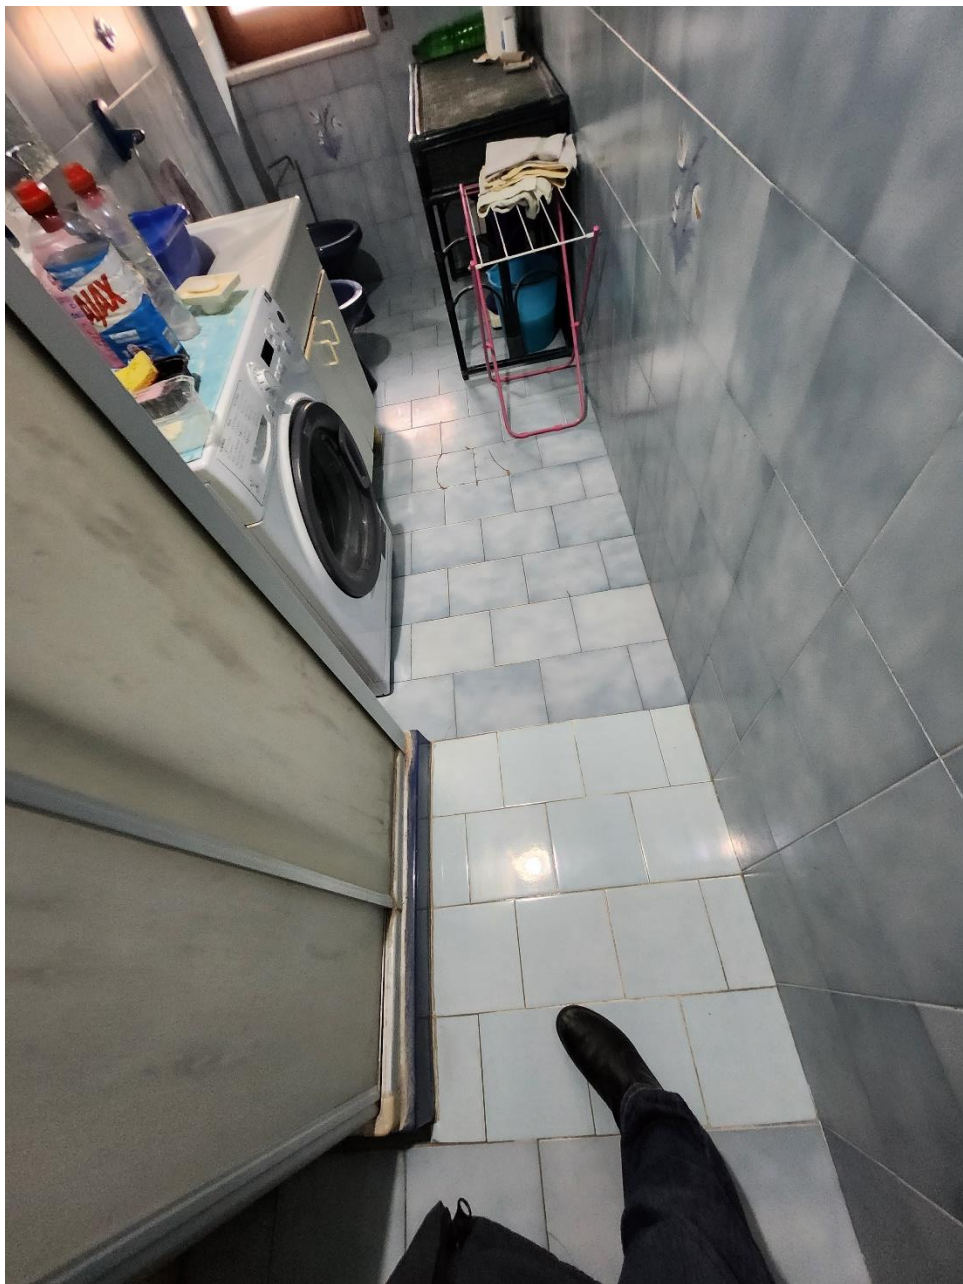
Foto n. 24

Foto del pavimento del Bagno 1, in cui emerge una porzione differente di mattonelle.

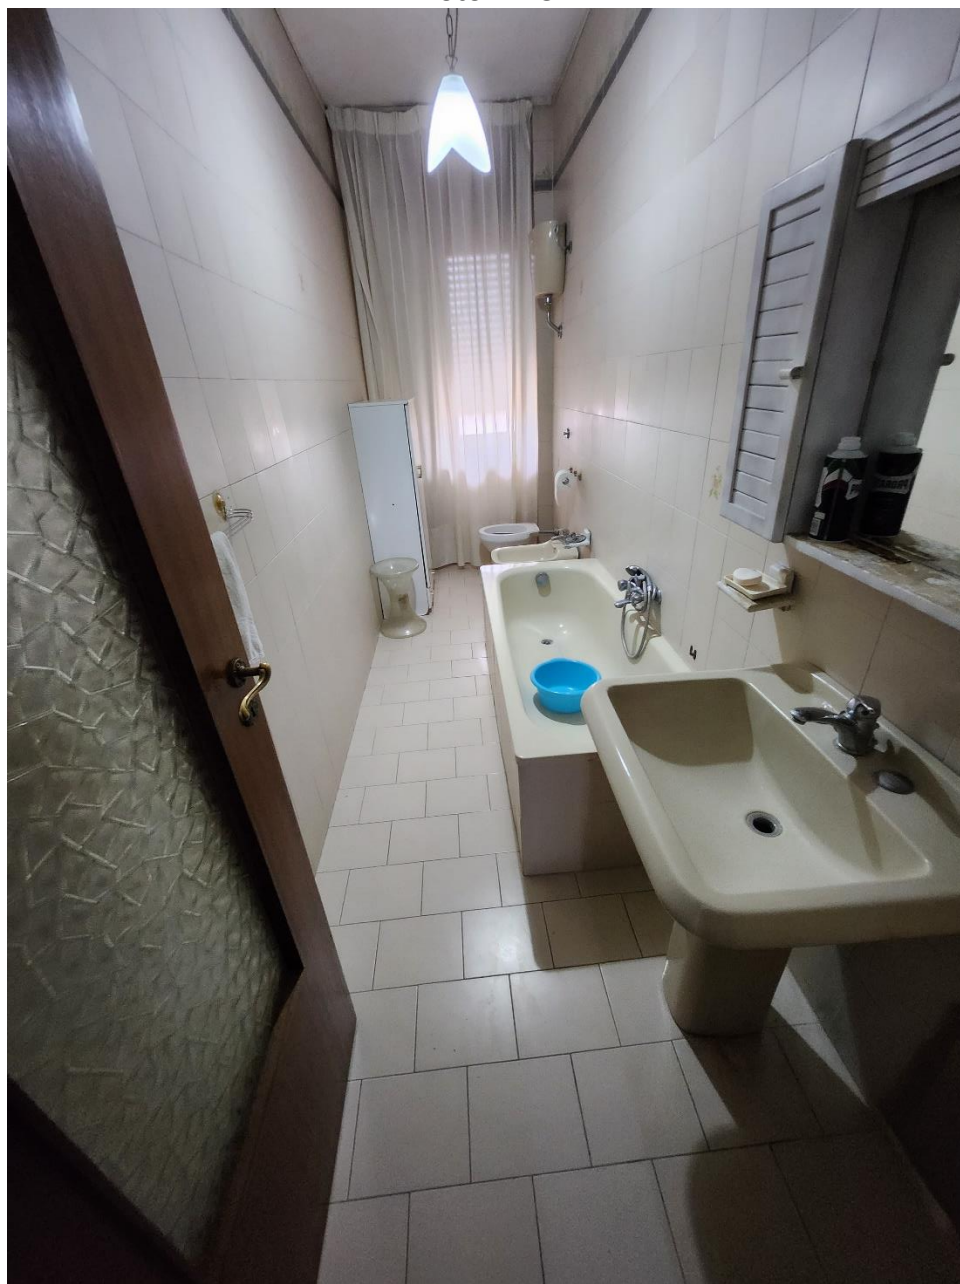
Foto n. 25

Bagno 2, illuminato da una finestra.

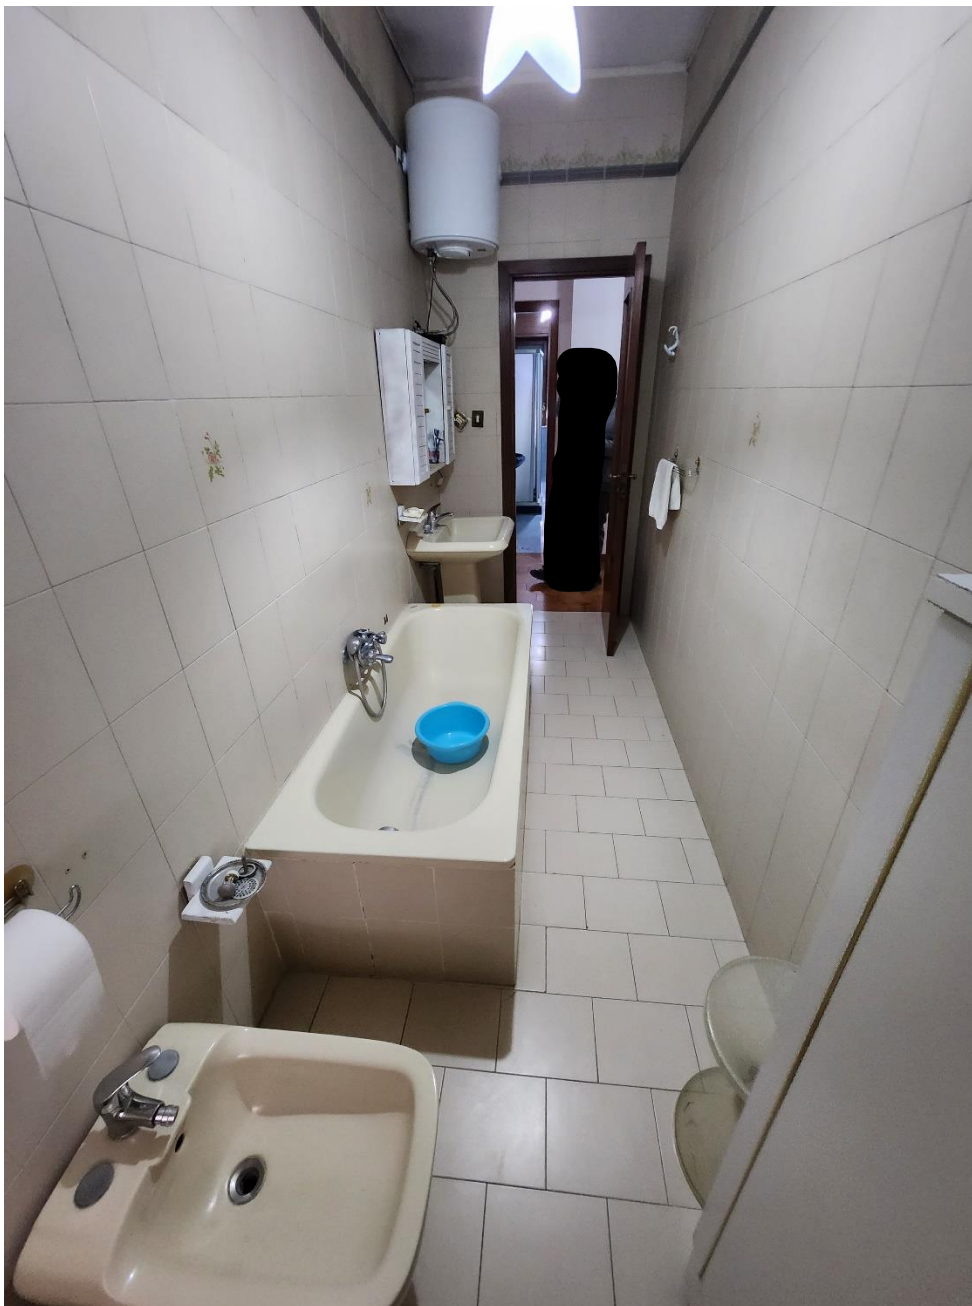
Foto n. 26

Bagno 2, dotato di vasca e scaldabagno.

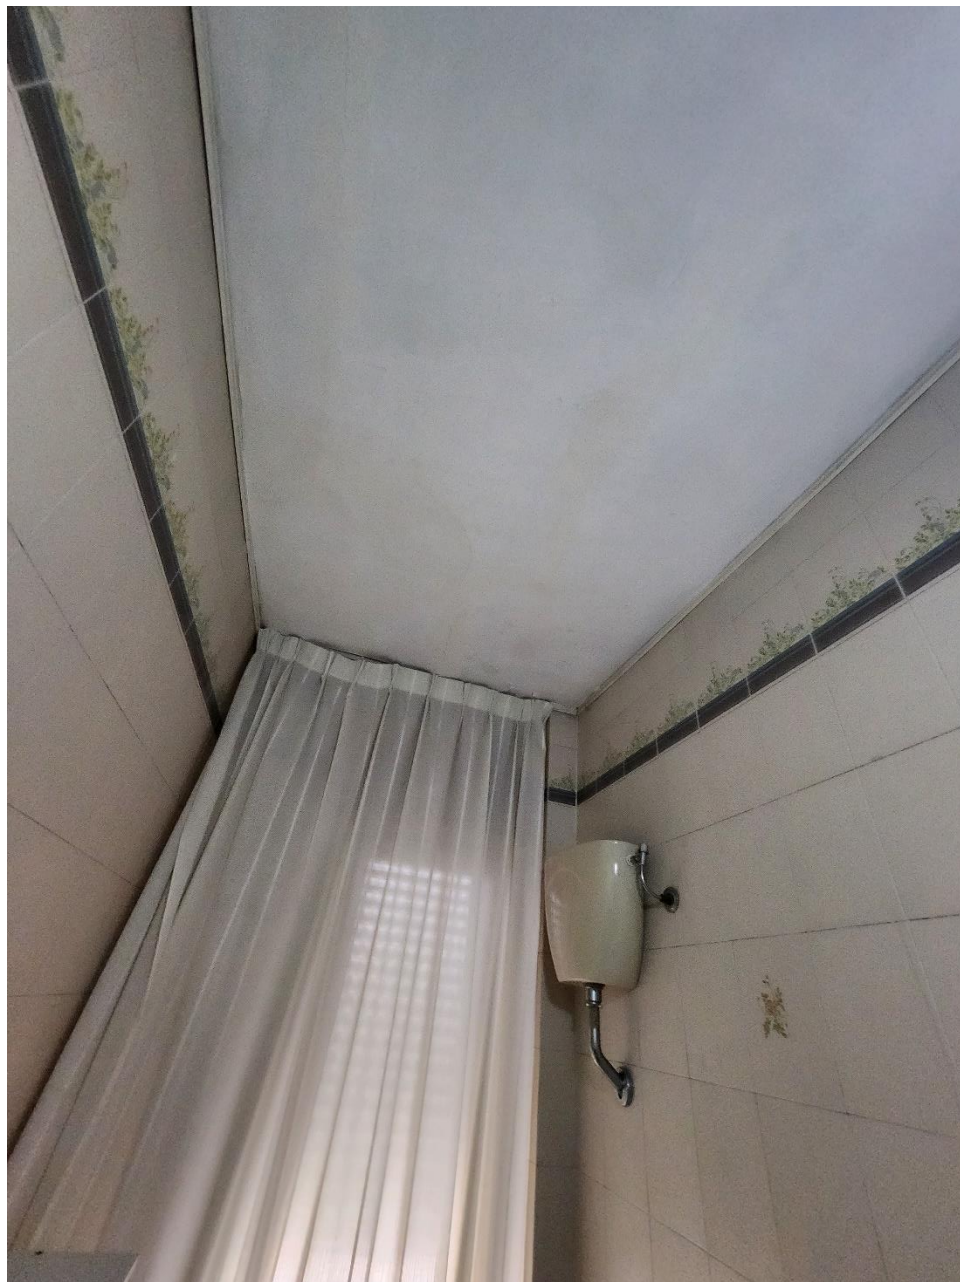
**Foto n. 27**

Foto del soffitto del Bagno 2, in cui emergono delle lievi macchie.

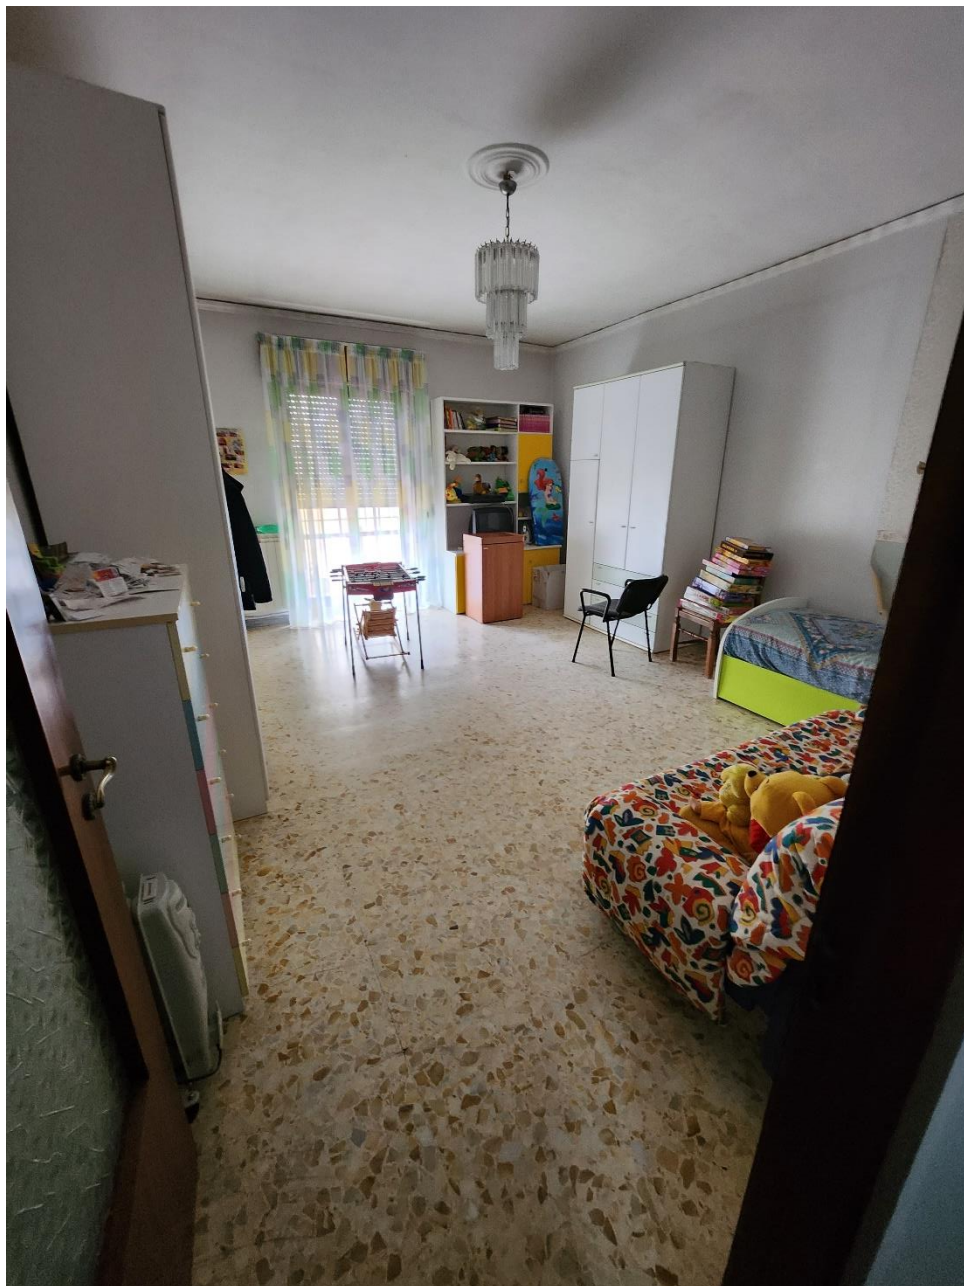
Foto n. 28

Camera 1, illuminata da una porta-finestra.

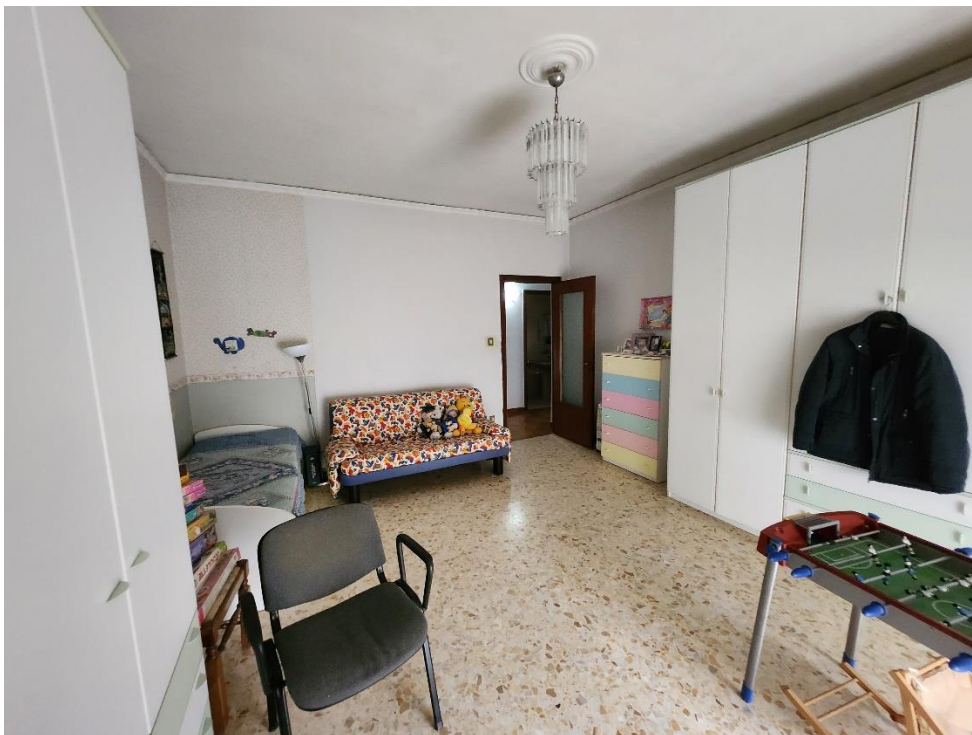
**Foto n. 29**

Foto della Camera 1, dal lato opposto rispetto alla foto precedente, guardando verso l'infisso interno che si apre sul corridoio.

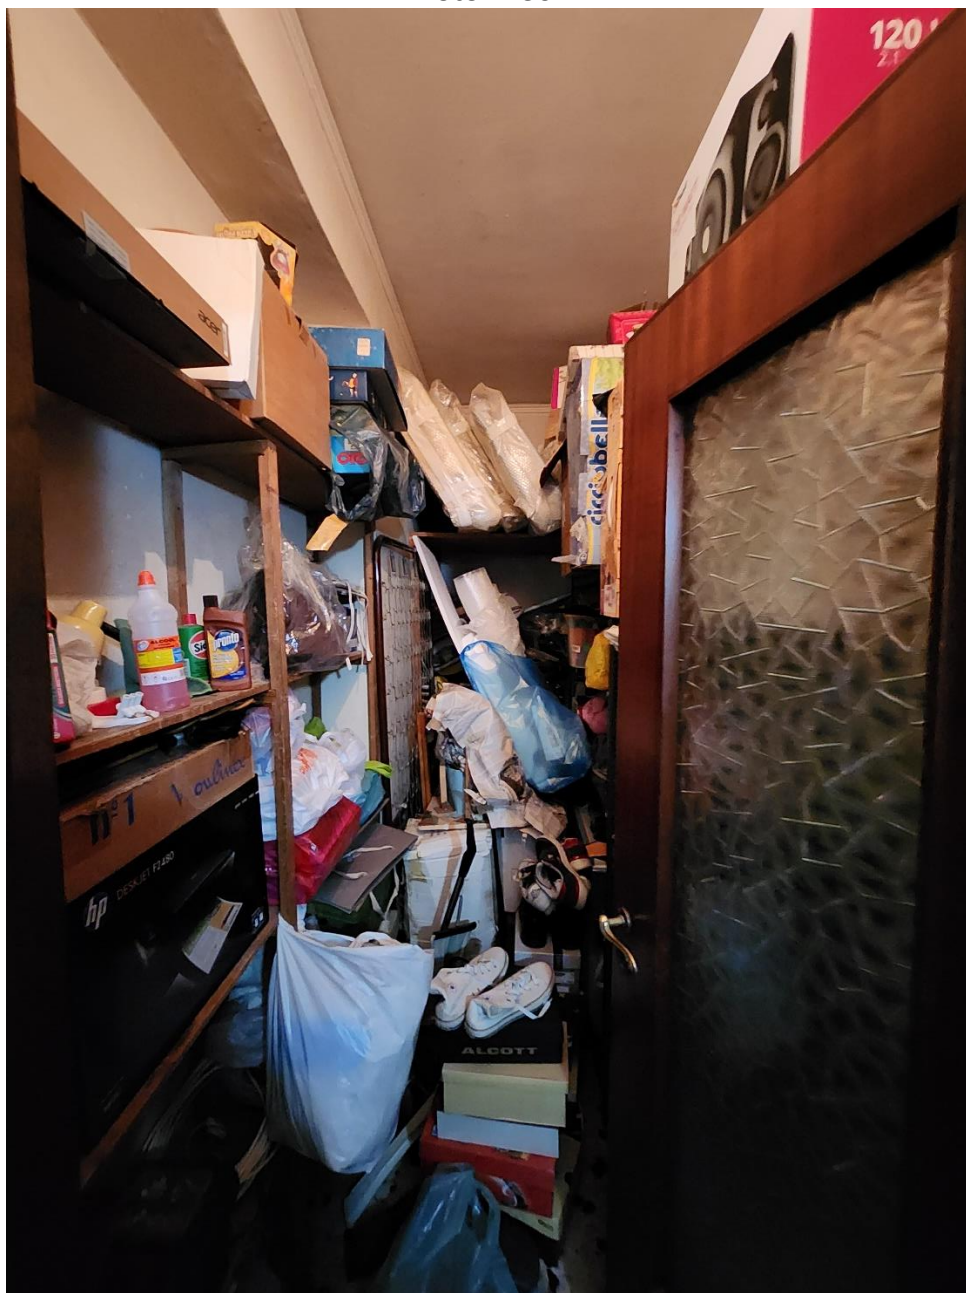
Foto n. 30

Ripostiglio, posto al termine del corridoio.

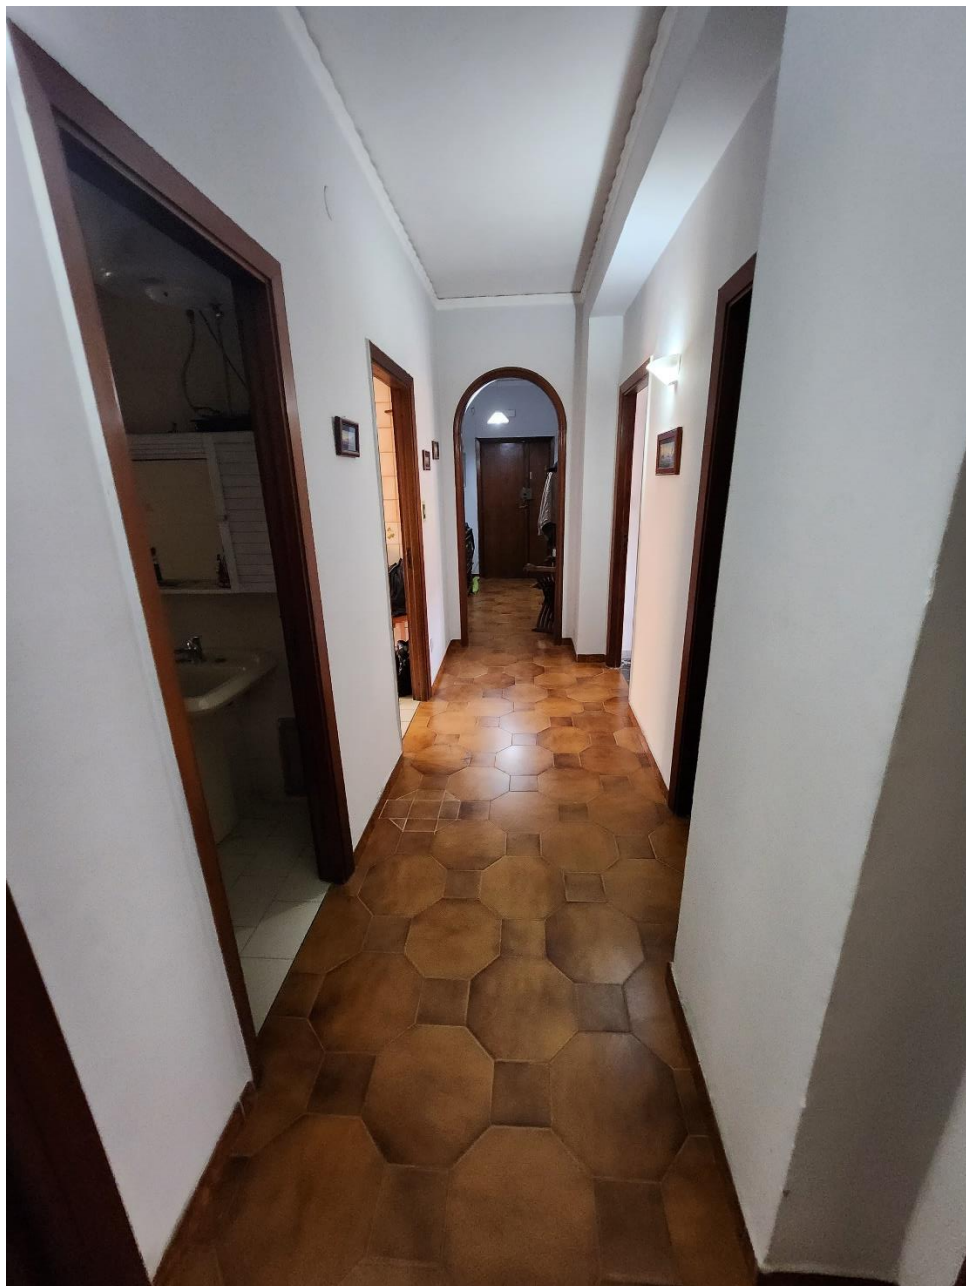
**Foto n. 31**

Foto del Corridoio, guardando dal fondo verso la porta d'ingresso.

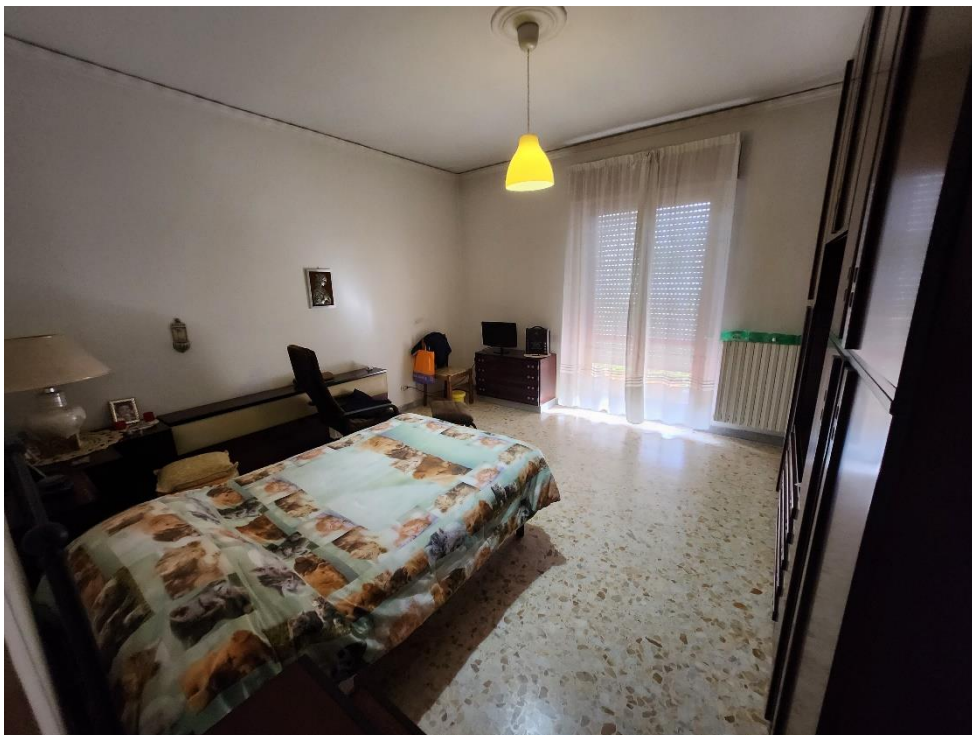
**Foto n. 32**

Camera matrimoniale, indicata nei grafici come "Camera 2".

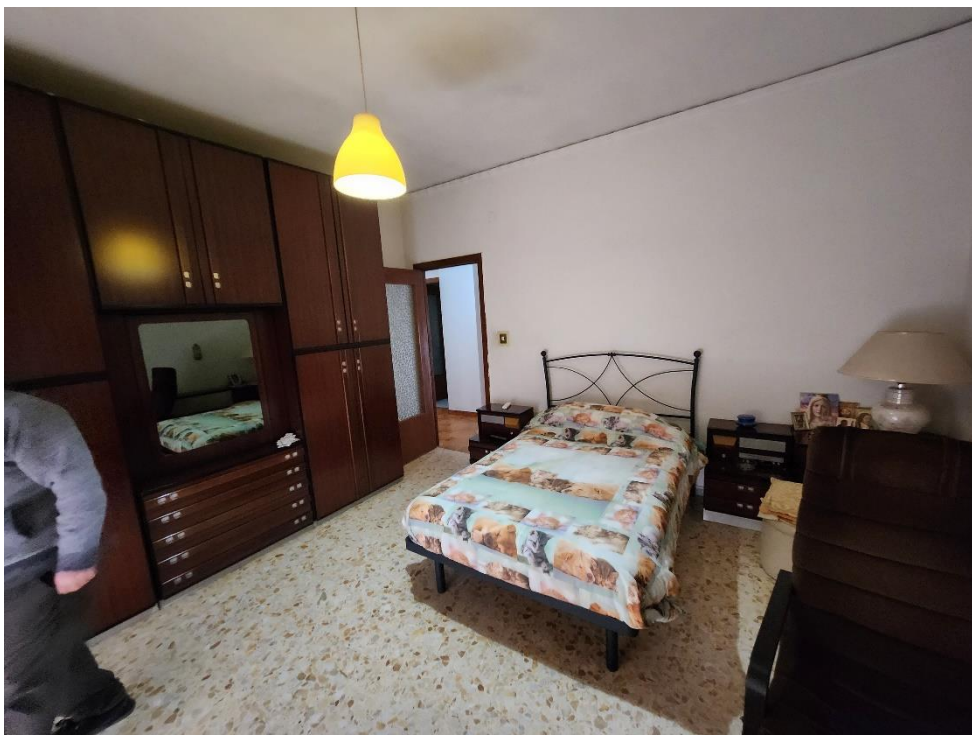
**Foto n. 33**

Vista del lato opposto della Camera 2.

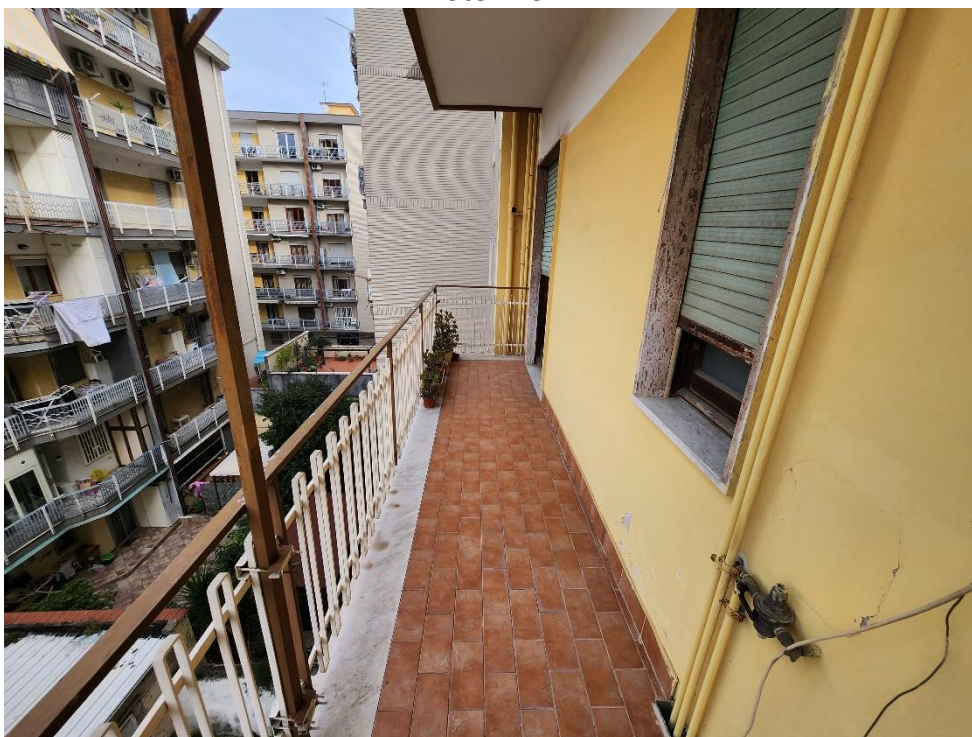
**Foto n. 34**

Foto del Terrazzino 1.

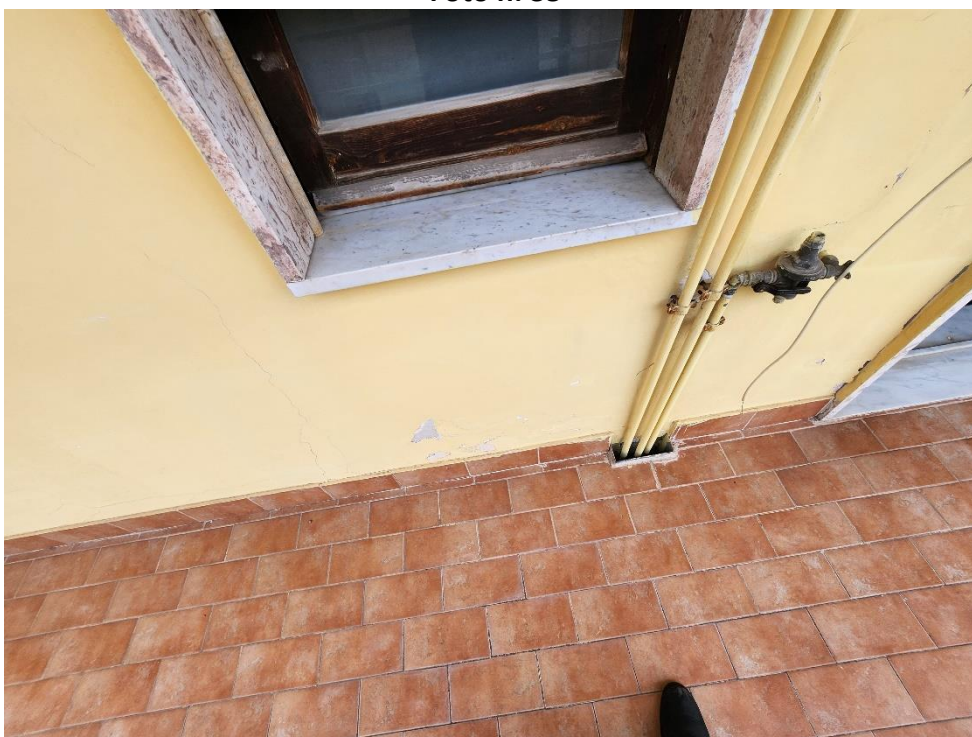
**Foto n. 35**

Imperfezioni della parte esterna, posta sul Terrazzino 1.

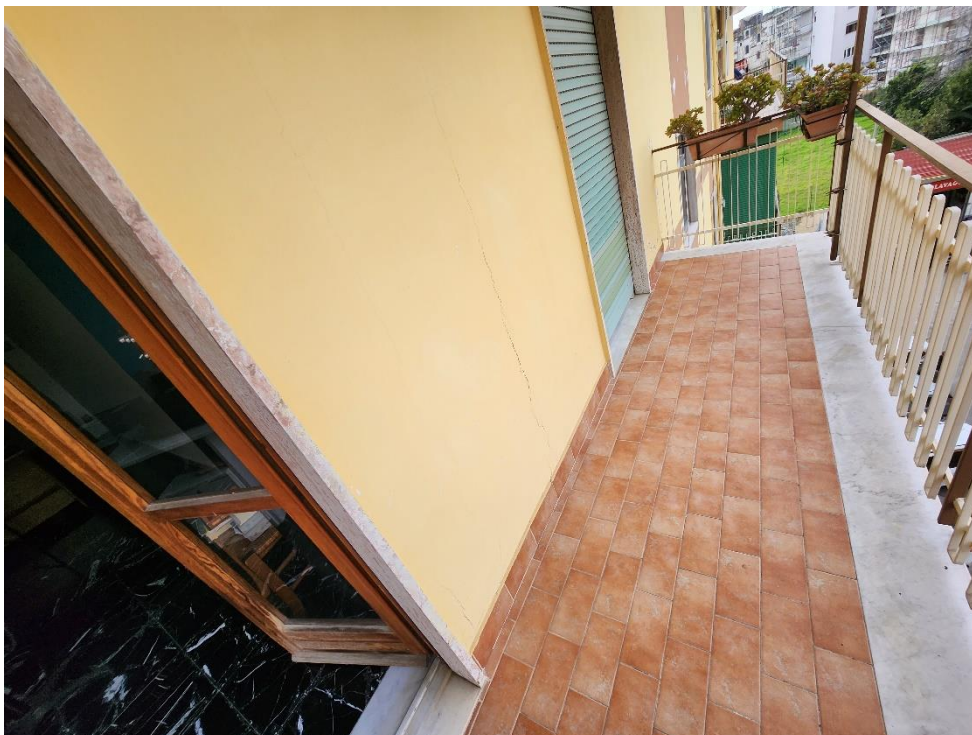
**Foto n. 36**

Foto del lato opposto, del Terrazzino 1.

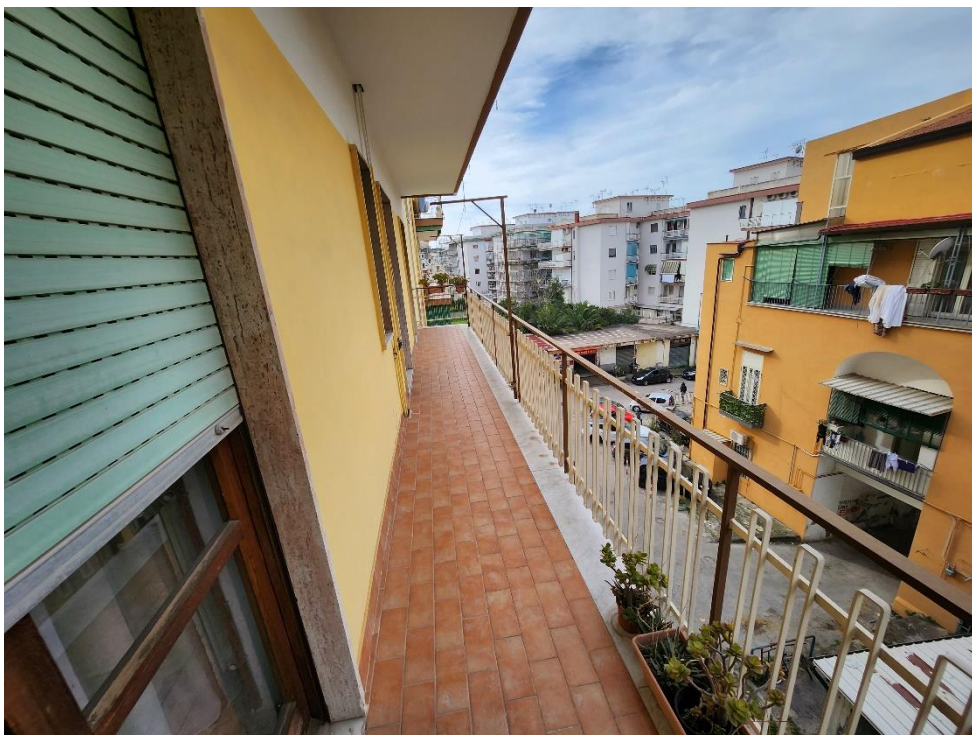
**Foto n. 37**

Vista dell'intero Terrazzino 1.

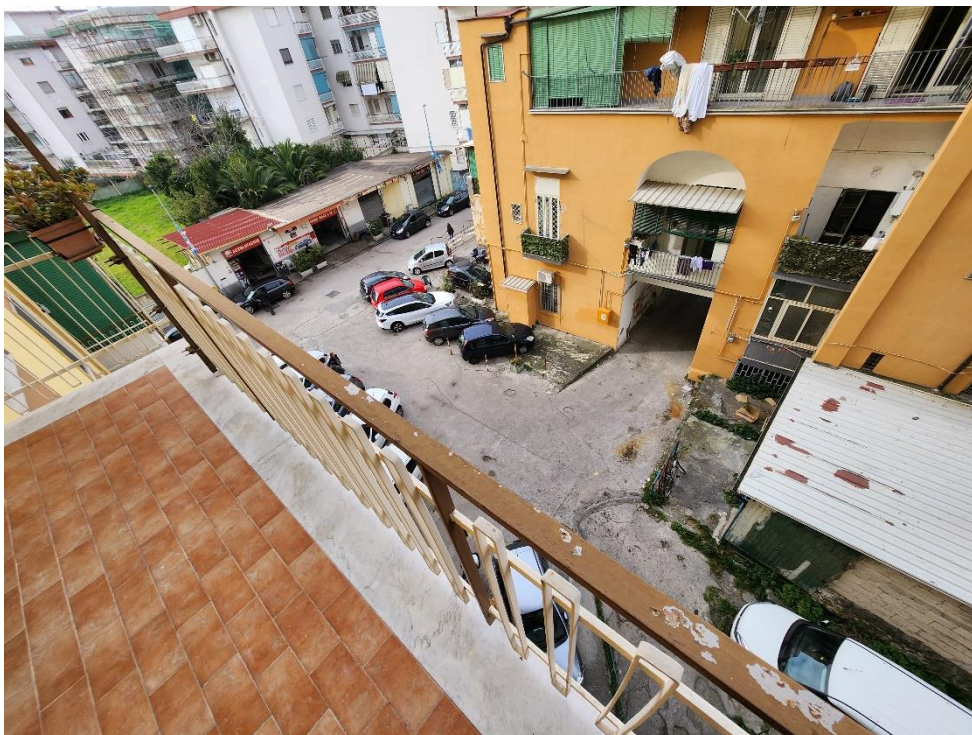
**Foto n. 38**

Vista dal Terrazzino 1, cioè dal lato sud del fabbricato. Si affaccia sul viale d'ingresso, distaccato da via Cavalli di Bronzo.
