## **ALLEGATO B**

- Documentazione Fotografica;

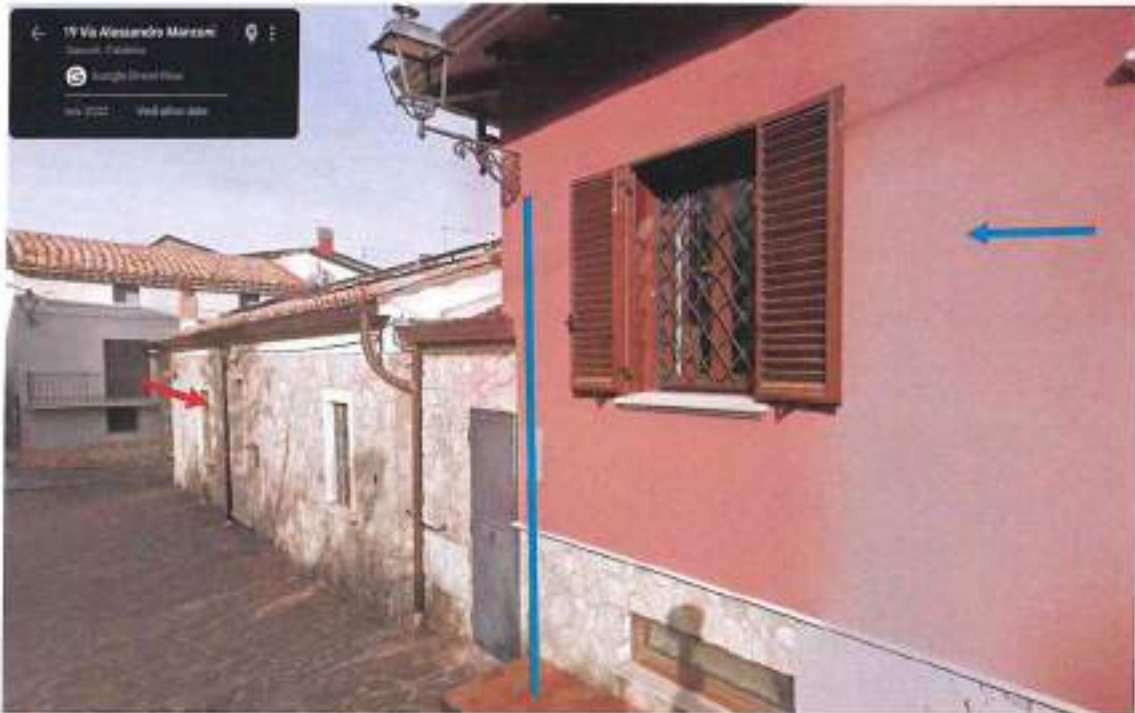
Foto n° 3 – Vista generale di parte fabbricato indicato dal colore azzurro e rosso – Con la freccia rossa è indicato la u.i. posta al piano terra, foglio di mappa n. 19 part.lla 122 sub 4, con la freccia di colore azzurro è indicata la u.i. composta da piano terra e piano S1, foglio di mappa n. 19 part.lla 112 sub 3, entrambe ubicate nel comune di San Vincenzo La Costa – via Alessandro Manzoni al civico n. 15 e n. 19/C5- La linea azzurra divide i due immobili oggetto di procedura

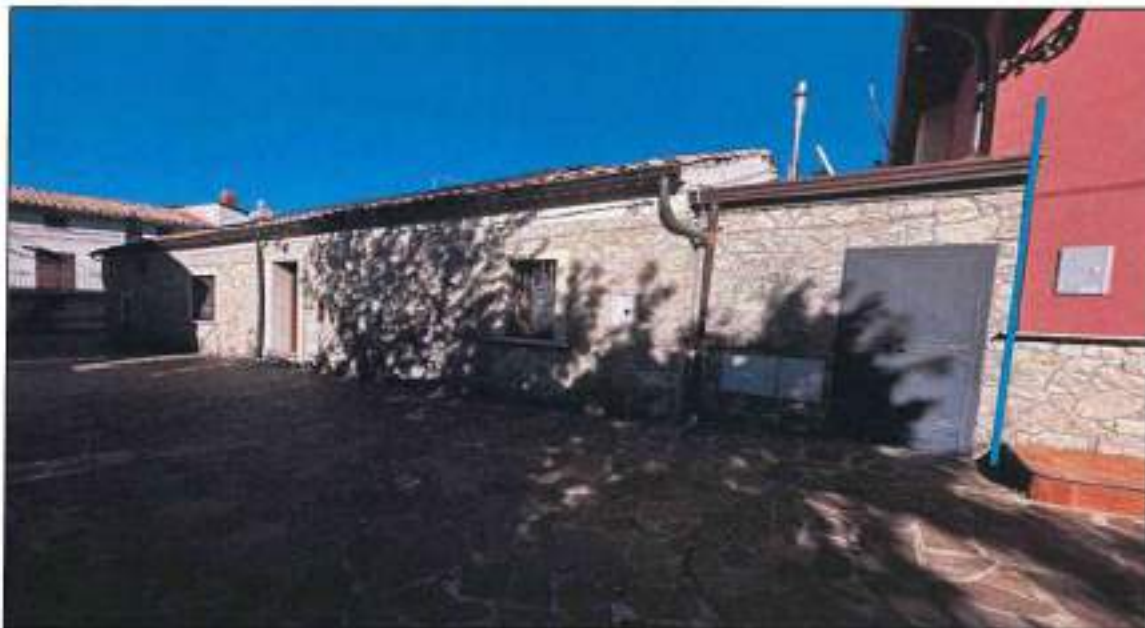
Foto n° 4 – Veduta della laccata u.i.- Foglio di mappa 19 Particella n° 122 sub 4 – Dalla strada comunale via Alessandro Manzoni, la linea azzurra divide i due immobili oggetto di procedura.

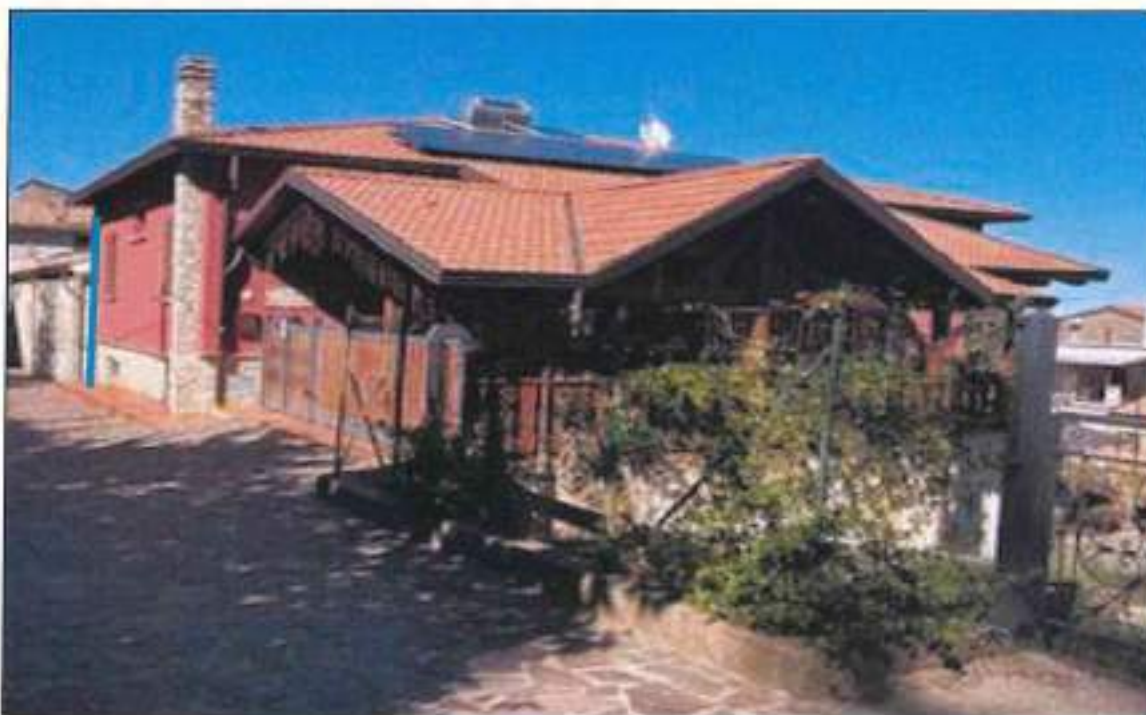
Foto n° 5 – Veduta della facciata u.l. – Foglio di mappa 19 Particella n° 112 sub 3 – Dalla strada comunale via Alessandro Manzoni.

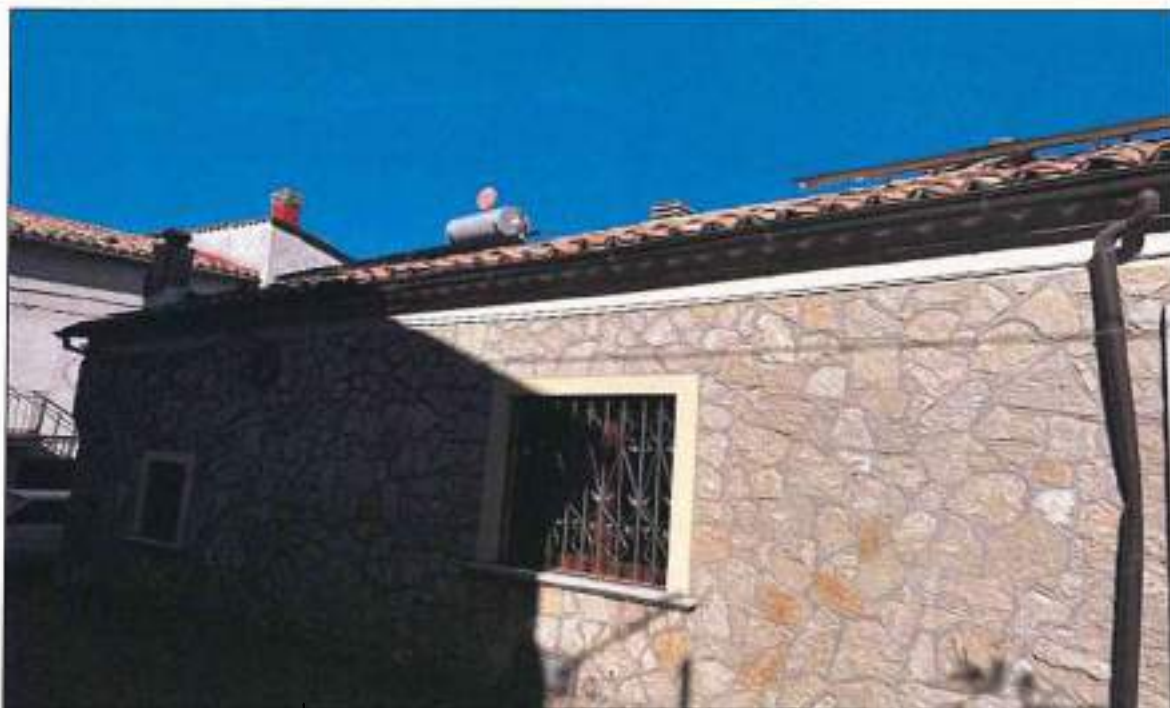
Foto n° 6 – Vista fabbricato dalla via A. Manzoni, parte frontale, sono visibili le finestre provviste di grate, impianto solare termico e fotovoltaico sul tetto, u.l. foglio di mappa n° 19 part.lla n. 122 sub 4.

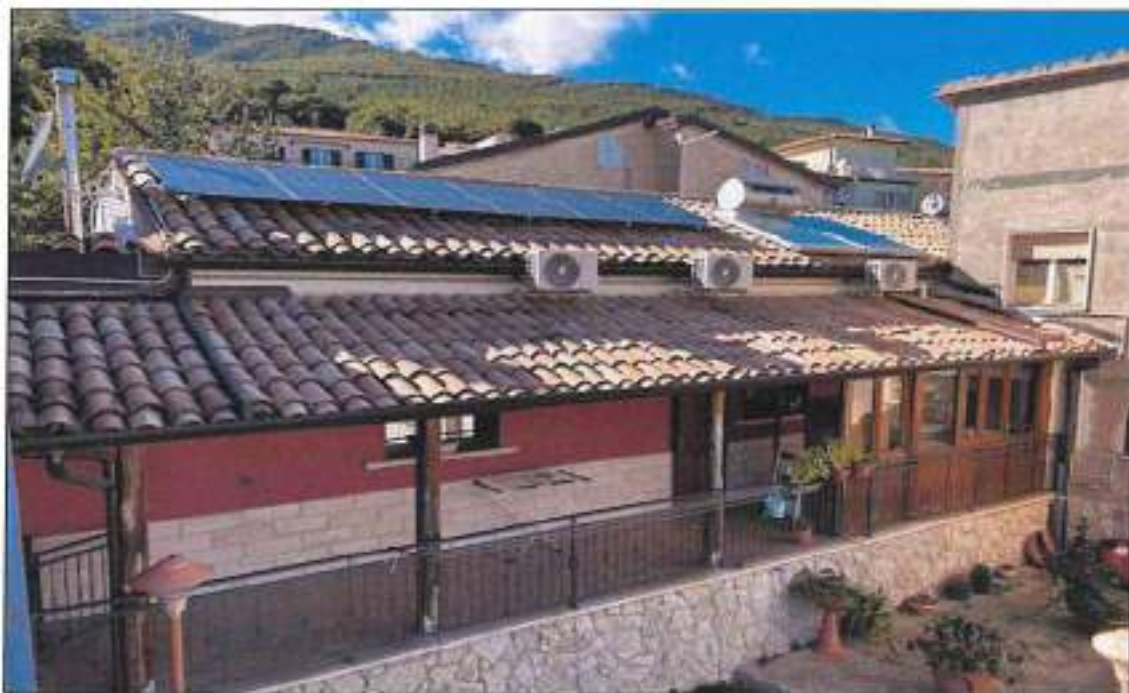
Foto n° 7 - Vista fabbricato dal cortile interno, parte posteriore è visibile la copertura del portico, impianto solare termico e fotovoltaico sul tetto, u.l. foglio di mappa n 19 part.lla n. 122 sub 4.

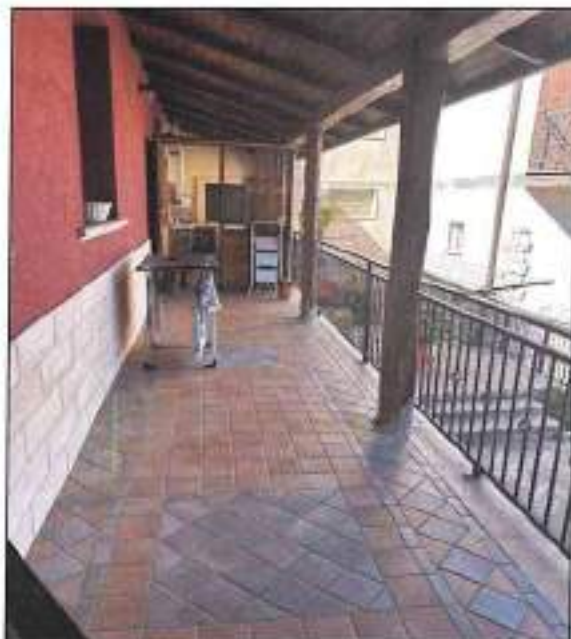
Foto n° 9 – Vista esterna fabbricato parte posteriore, portico esterno in legno e rivestimento facciata.

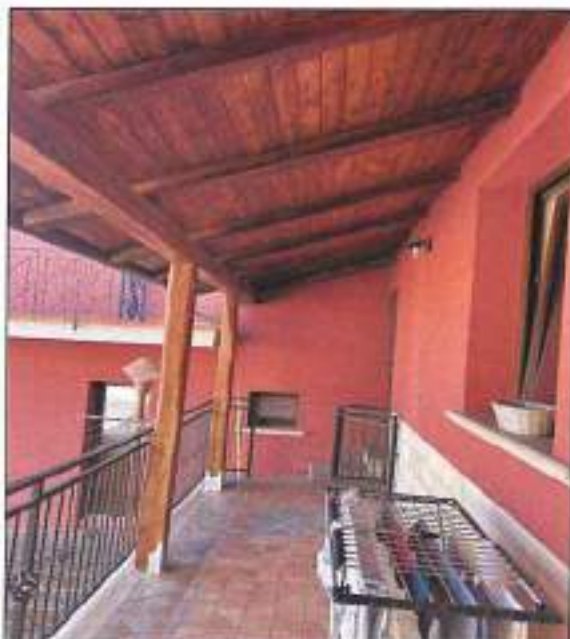
Foto n° 10- Vista esterna fabbricata parte posteriore, portico esterno in legno e rivestimento facciata.

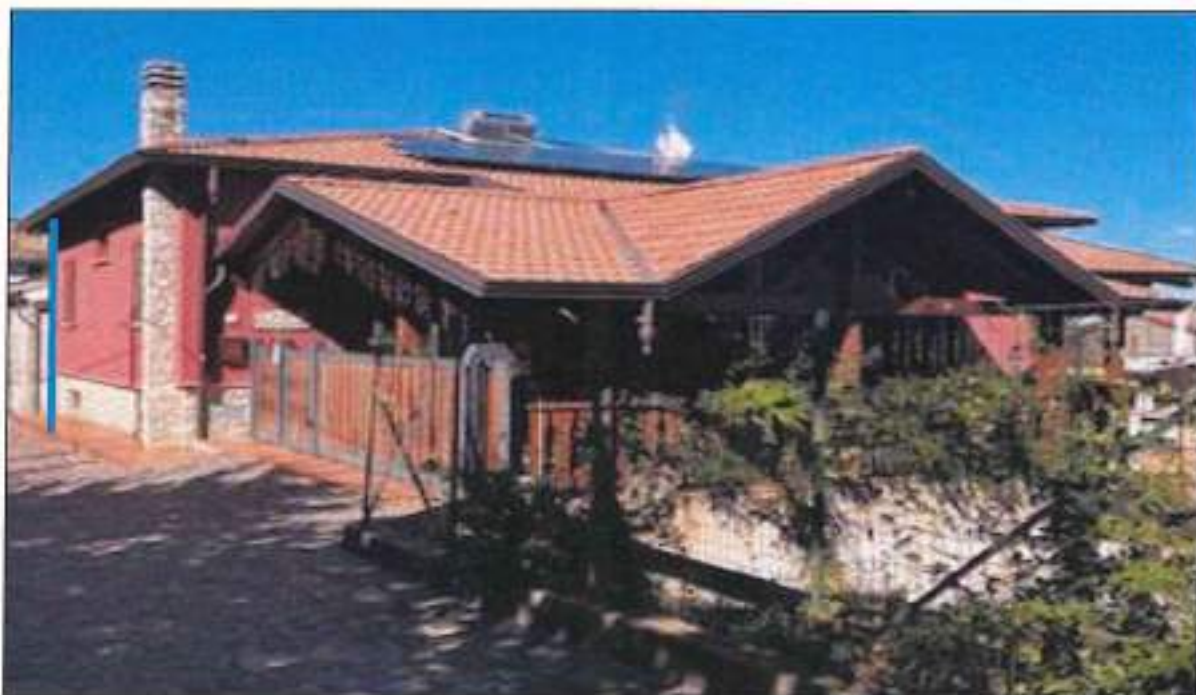
Foto n° 22 – Vista complessiva dell'immobile della sua bella tettoia con struttura in legno lamellare e manto di copertura in laterizi, u.l. foglio di mappa n. 19 part.lla n. 112 sub 3, in aderenza all'altro immobile oggetto di procedura visibile dopo la linea azzurra, foglio di mappa n. 19 part.lla n. 122 sub 4.

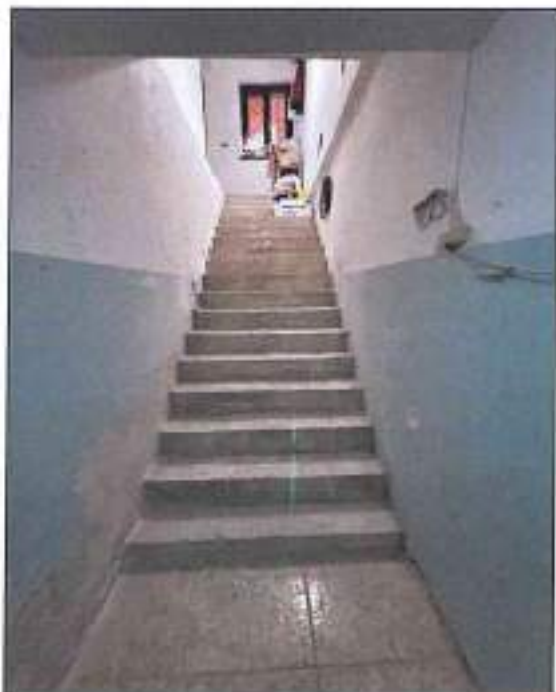
Foto n° 44 - Vista scalo di accesso al piano seminterrato S1, allo stato attuale è allo stato rustico.

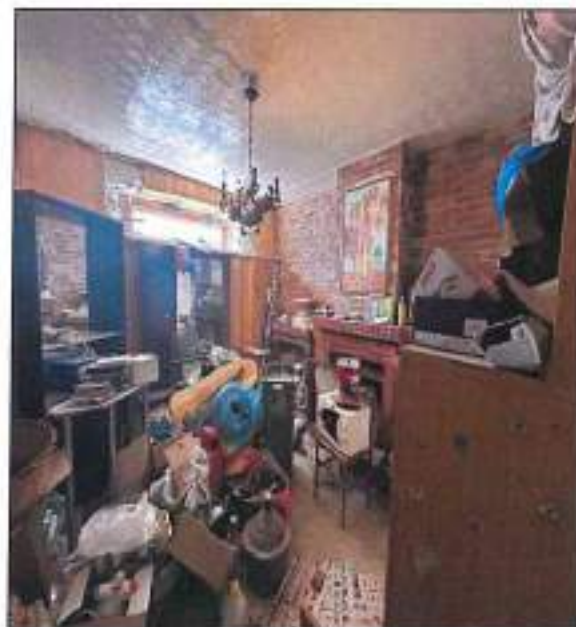
Foto n°47 - Vista interna locale soggiorno - pronto, non ristrutturato.

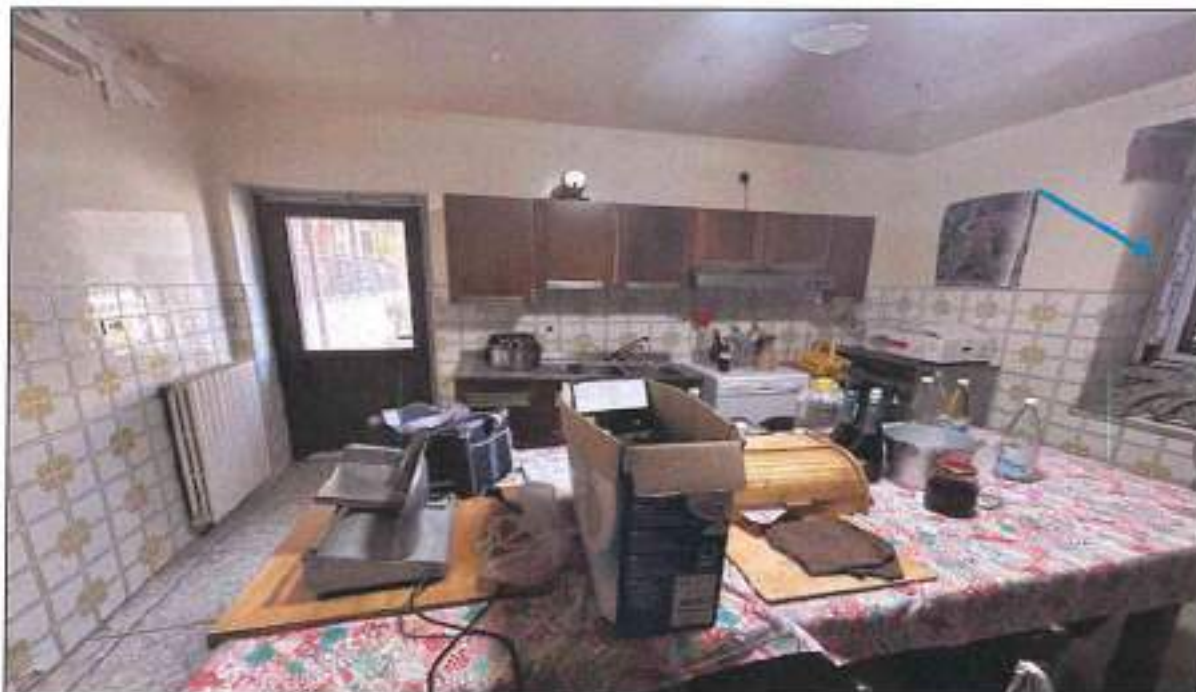
Foto n° 48 –vita interna locale cucina, è visibile indicato dalla freccia l'ingresso esterno già sostituito.

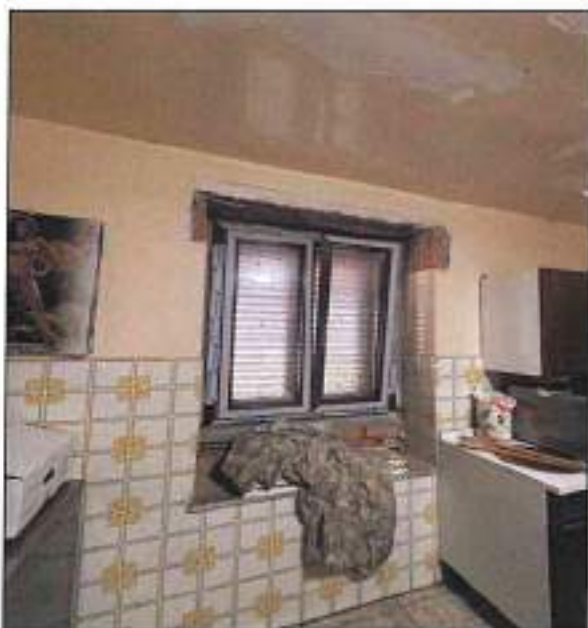
Foto n° 49 – vita interna locale cucina, particolare dell'ingresso esterno sostituito.

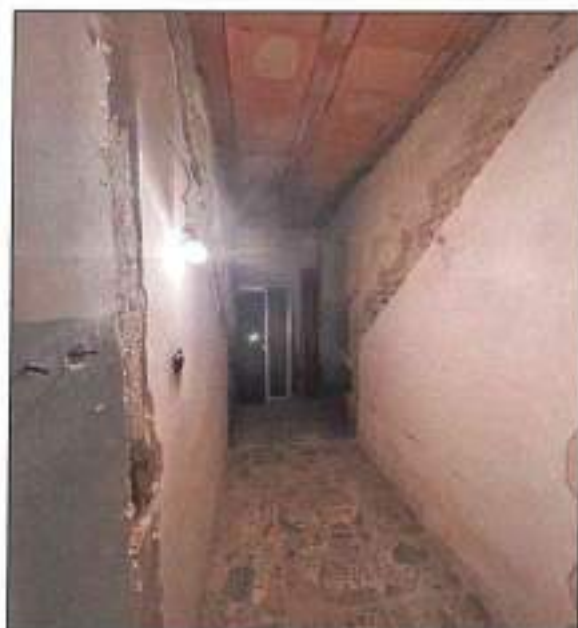
Foto n° 50 –vita interna locale corridoio al piano S1, con lavori di risassi sospesi allo stato rustico e non ancora terminati.

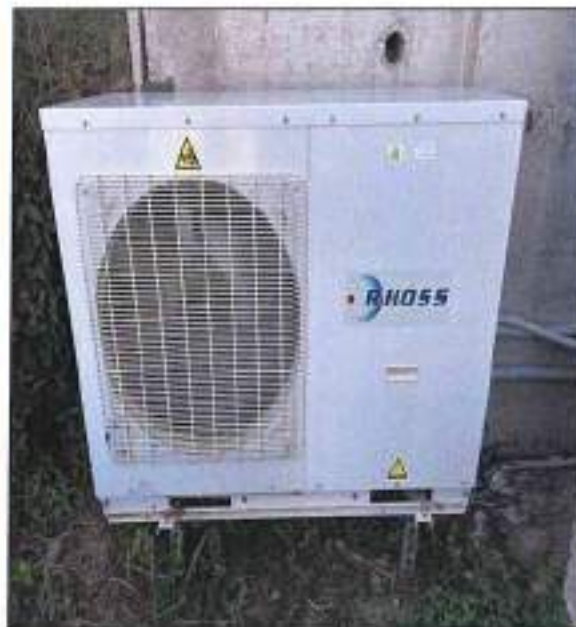
Foto n°57 – Vista della pompa di calore esterna.
