TRIBUNALE DI PARMA

Concordato n° 04/2020 R.F.

RELAZIONE DEL PERITO ESTIMATORE

PARMA IN VIA COLORNO N°63/A

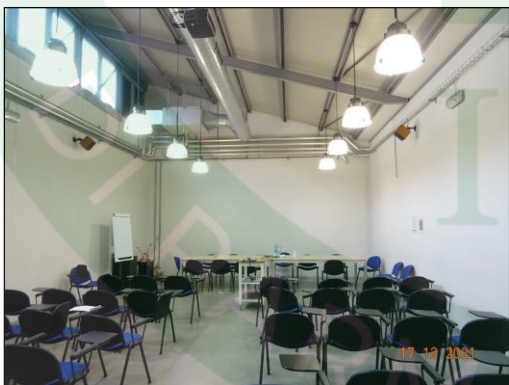
Il vano di più piccole dimensioni ha forma rettangolare ed è utilizzato, in difformità a quanto previsto, come sala riunioni ed è stato ristrutturato circa una decina di anni fa. Presenta pavimento in resina e pareti intonacate e tinteggiate, la copertura è a vista con profilati metallici e pannelli sandwich in lamiera preverniciata.

Foto 4 - Sub.17 interno locale sala riunioni

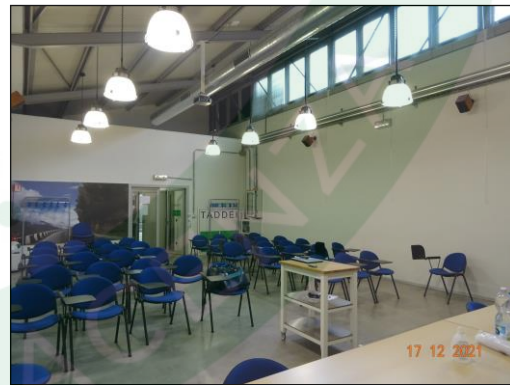
Foto 6 - Sub.17 sala riunioni

Inoltre, una parte dei locali dell'unità sub.17 è utilizzata impropriamente come sala riunioni e ambulatorio, si ricorda che la destinazione d'uso ammessa è quella di deposito/magazzino e che pertanto i locali devono essere utilizzati in conformità alla destinazione d'uso licenziata.

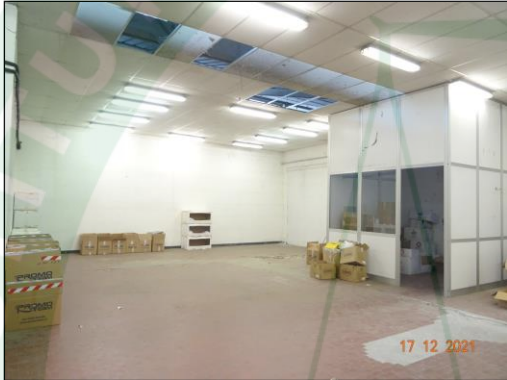
Foto 7 - Sub.17 deposito

Le condizioni di manutenzione di tale porzione di bene sono scarse e sarebbero necessari diversi interventi di manutenzione sia agli impianti, ma soprattutto alle finiture dell'immobile che sono apparse datate e deteriorate in più punti. In particolare, si mostrano molto deteriorati sia i pavimenti, con le mattonelle saltate in più punti, che i tinteggi e l'intonaco delle pareti, con la presenza di alcune macchie imputabili a fenomeni di umidità. Anche i pannelli del controsoffitto non si trovano in buone condizioni, alcuni pannelli sono mancanti, mentre altri presentano macchie imputabili a probabili infiltrazioni pregresse dalla copertura.

Si segnala inoltre che, data l'epoca di realizzazione dell'immobile, è probabile che le lastre di fibrocemento con cui è stata realizzata la copertura possano contenere amianto.

- nel locale ad uso deposito di maggiori dimensioni, in assenza di titolo, sono state posate delle pareti in cartongesso che hanno suddiviso il vano, una volta unico, in più ambienti;
- il piccolo finestrino posto sul prospetto est del vano accessorio annesso al sub. 17, non è indicato, né nelle planimetrie allegate ai titoli edilizi, né in quella catastale.

Per sanare le difformità riscontrate si dovrà presentare una SCIA in Sanatoria, il cui importo minimo è pari a circa € 2.000,00. A tale importo dovrà aggiungersi il compenso del tecnico che dovrà presentare la pratica in Comune e che, una volta rilasciato il titolo, dovrà provvedere all'aggiornamento delle planimetrie catastali; tale compenso è stato stimato pari a € 2.500,00.

Si fa presente che in alternativa alla presentazione della pratica in sanatoria, trattandosi di modifiche di lieve entità, è possibile ripristinare lo stato dei luoghi tamponando le aperture realizzate in assenza di titolo e demolendo le pareti in cartongesso, ripristinando così lo stato dei luoghi legittimato.

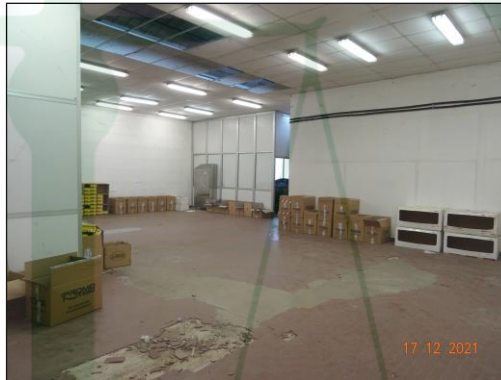
Foto 8 - Sub.17 deposito

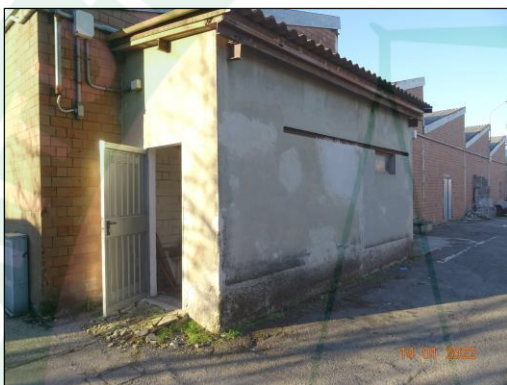
descritte e posto in aderenza al fabbricato principale nello spigolo sud-est del braccio est. Tale locale, di scarse dimensioni, ha forma rettangolare e costituisce probabilmente una superfetazione del fabbricato principale, visto che sembra essere stato realizzato con materiali di scarso pregio se non di recupero. Le condizioni del manufatto sono scarse.

Foto 9 - Sub.17 deposito esterno

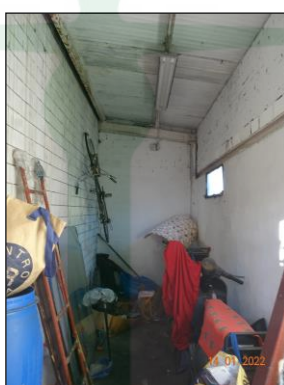
Foto 10 - Sub.17 Interno locale

Il vano è privo di impianto di riscaldamento e dotato di impianto elettrico esterno fuori traccia, non funzionante al momento del sopralluogo.

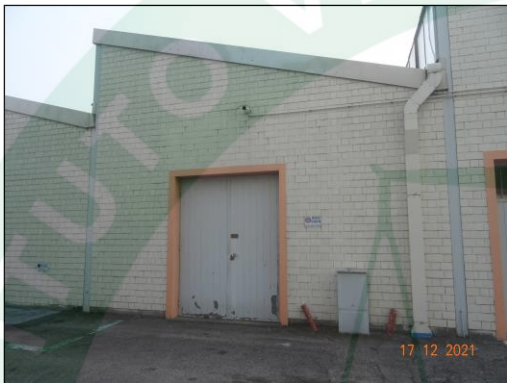
Foto 12 - Accesso locale

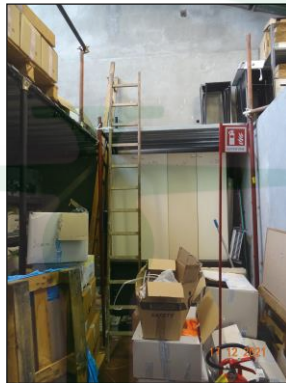
Foto 13 - Interno locale

I locali si trovano in scarse condizioni di manutenzione con finiture di scarso pregio che presentano anche evidenti segni di usura. Il bene è privo dell'impianto di riscaldamento e dotato del solo impianto elettrico realizzato fuori traccia.

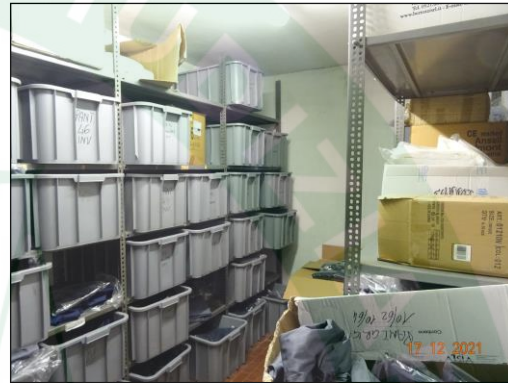
Foto 14 - Interno locale
