ecoArchitettare  
studio associato di Architettura Bioclimatica dott. arch. Michele Ricupero | geom. Yvette Comé  
C.T.U. incaricato: **arch. Michele Ricupero**

Id: 020-075-rilievo fotografico Lotto 3.odt

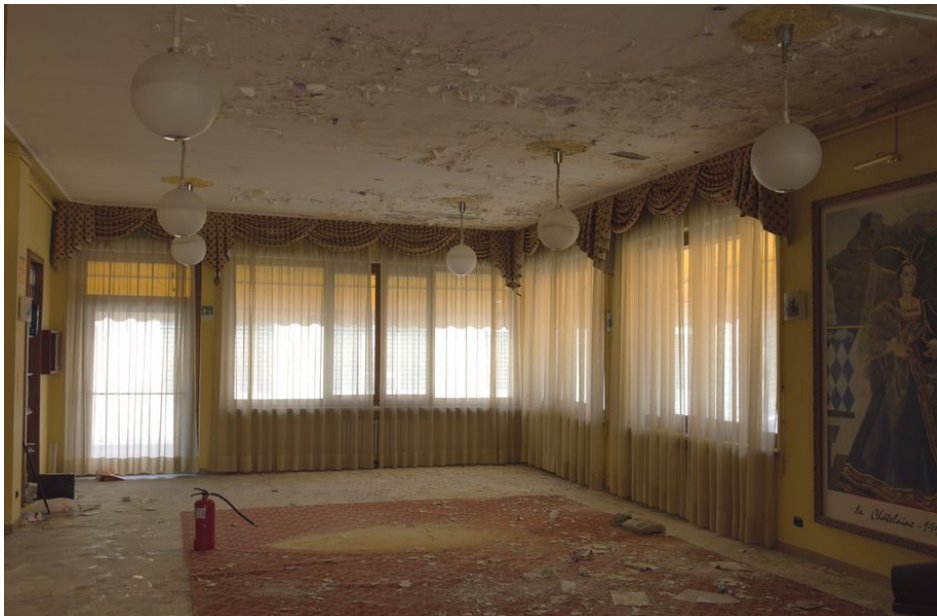
Illustrazione 7: Sala ristorante posta al piano terra. Si evidenziano diffuse esfoliazioni dello strato corticale interno dell'intradosso del solaio superiore. Emergono altresì segni di atti vandalici (svuotamento per terra del contenuto dell'estintore)

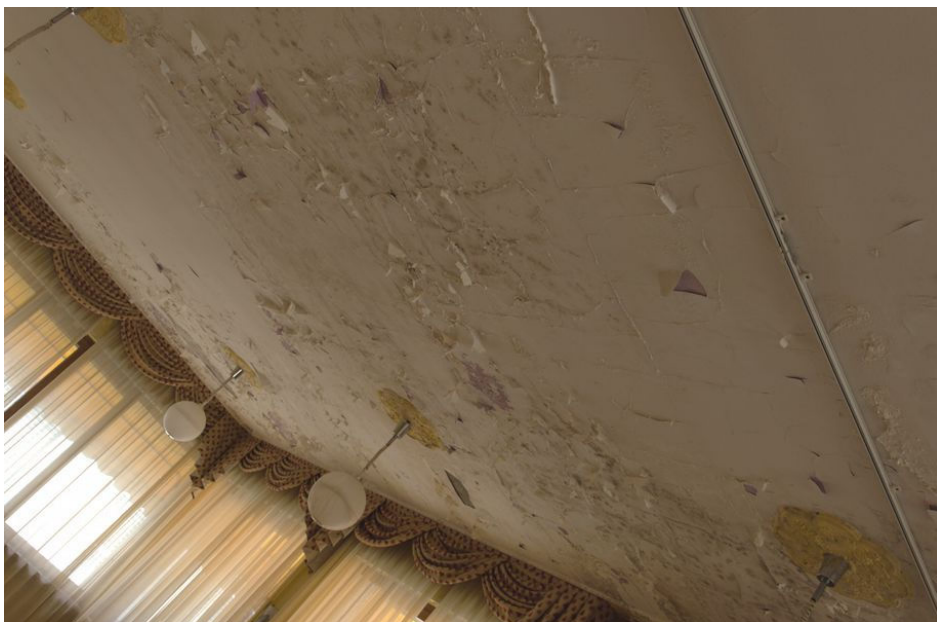
Illustrazione 8: Sala ristorante: particolare del livello di degrado riscontrato in relazione al solaio posto a copertura della sala. Emergono diffuse esfoliazioni e diffuse tracce di muffa che suggeriscono la presenza di infiltrazioni provenienti dall'estradosso.

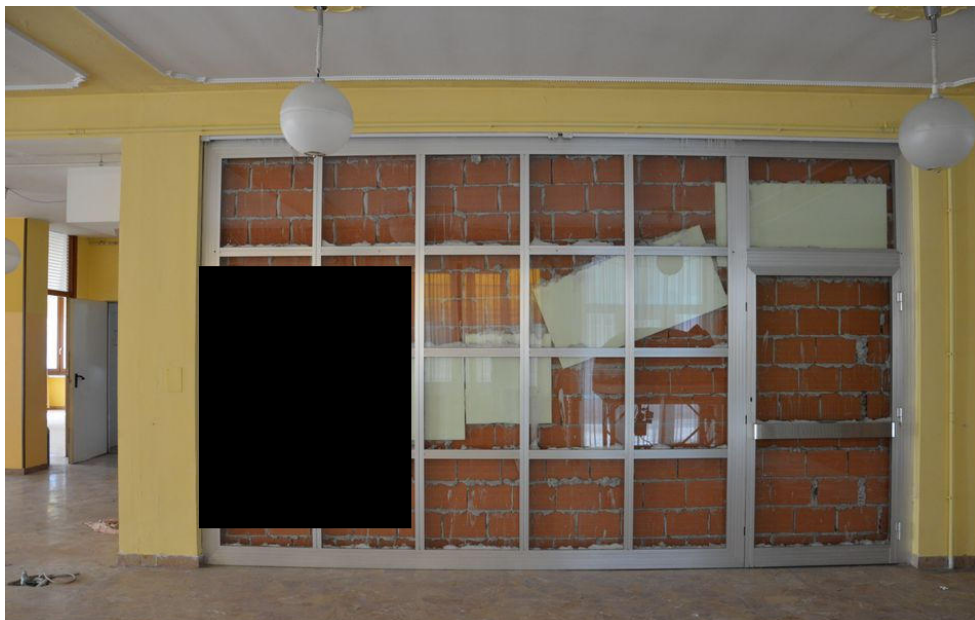
Illustrazione 9: Partizione verticale che separa la sala ristorante dal vano scala che conduce all'hotel posto ai piani superiori (non oggetto della presente esecuzione). La partizione è stata realizzata senza alcuna cura estetica.

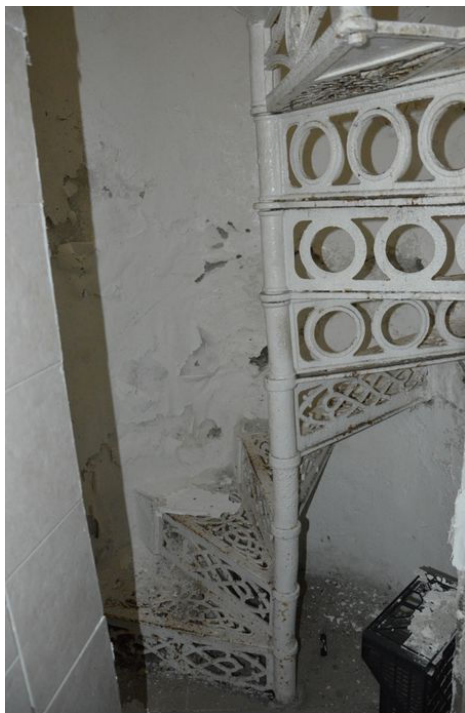
Illustrazione 13: Scala a chiocciola metallica che collega la cucina alla cantina formaggi. Si evidenziano diffuse esfoliazioni degli intonaci.

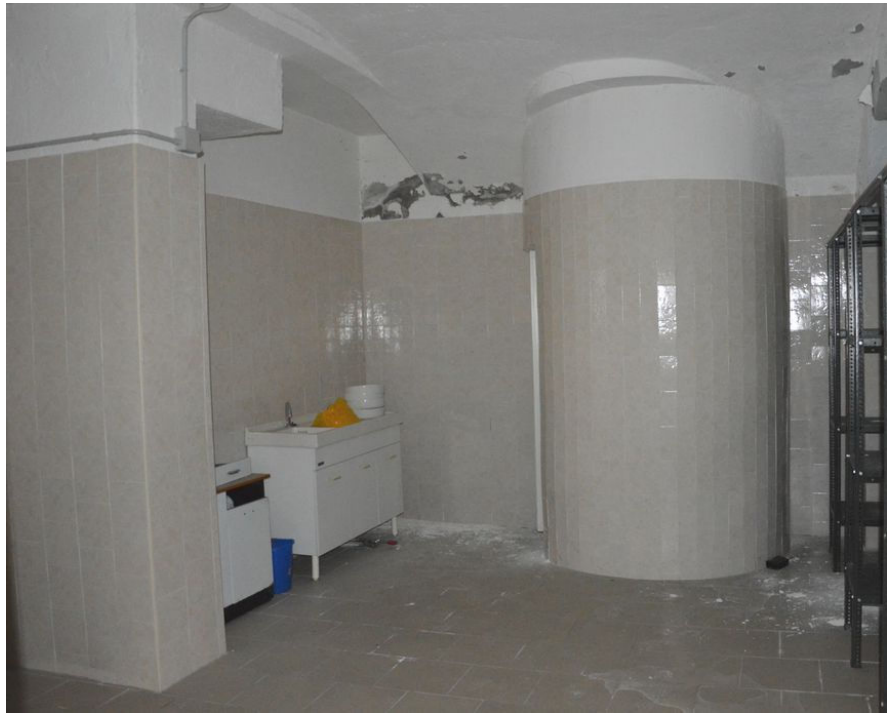
Illustrazione 12: Cantina formaggi posta al piano seminterrato e vano scale circolare entro cui trova collocazione chiocciola di distribuzione verticale al livello superiore. Si evidenziano diffuse esfoliazioni degli intonaci.

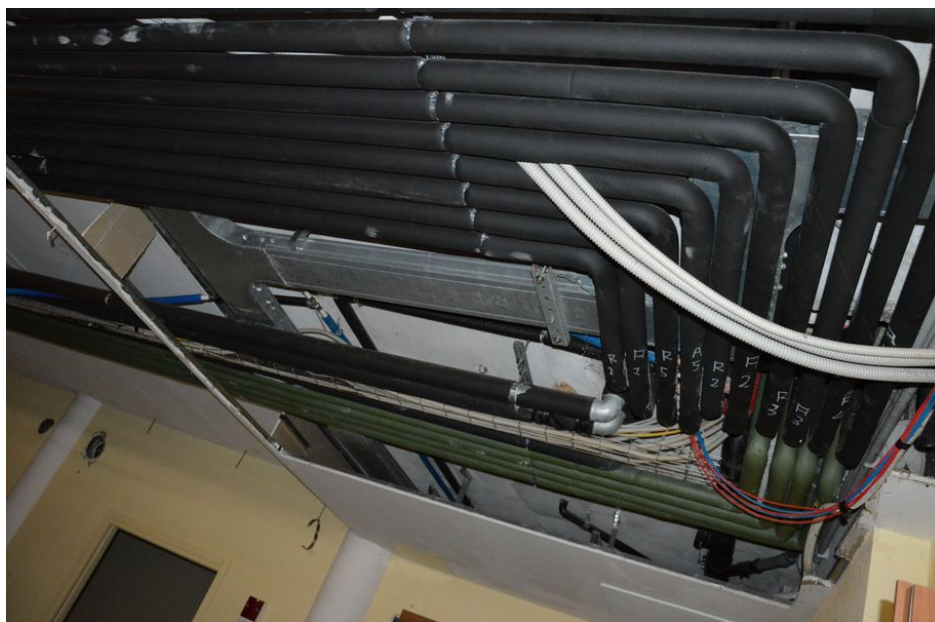
Illustrazione 15: Rete impiantistica collocata a soffitto nel piano seminterrato. Il controsoffitto in cartongesso risulta mancante per ampie porzioni.

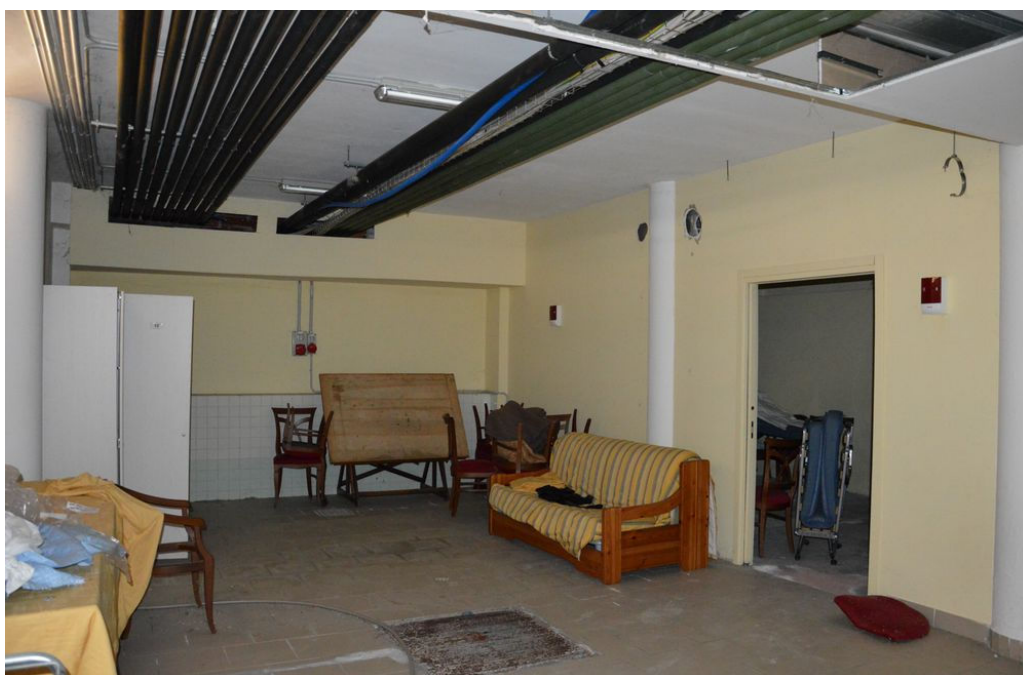
Illustrazione 17: Stireria posta al piano seminterrato. All'interno di tale ambiente compaiono a vista reti impiantistiche ancorate a soffitto.

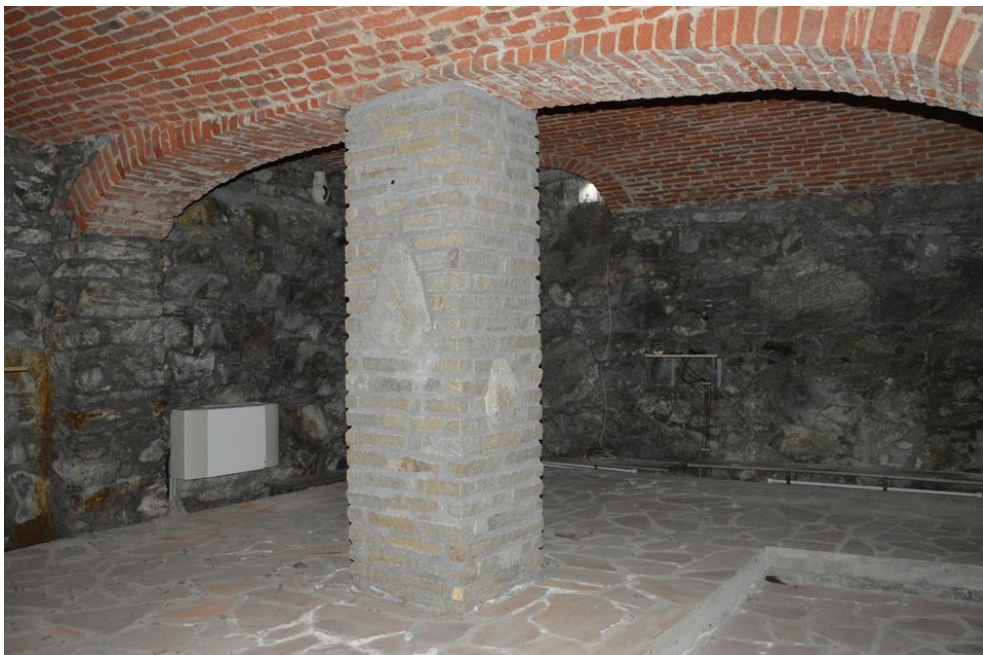
Illustrazione 18: Locale posto al piano seminterrato che all'interno della planimetria catastale è stato denominato "caveau". Si evidenzia la struttura in muratura portante in pietra con volte in laterizio apparentemente integre.
