All. 2 - Documentazione fotografica

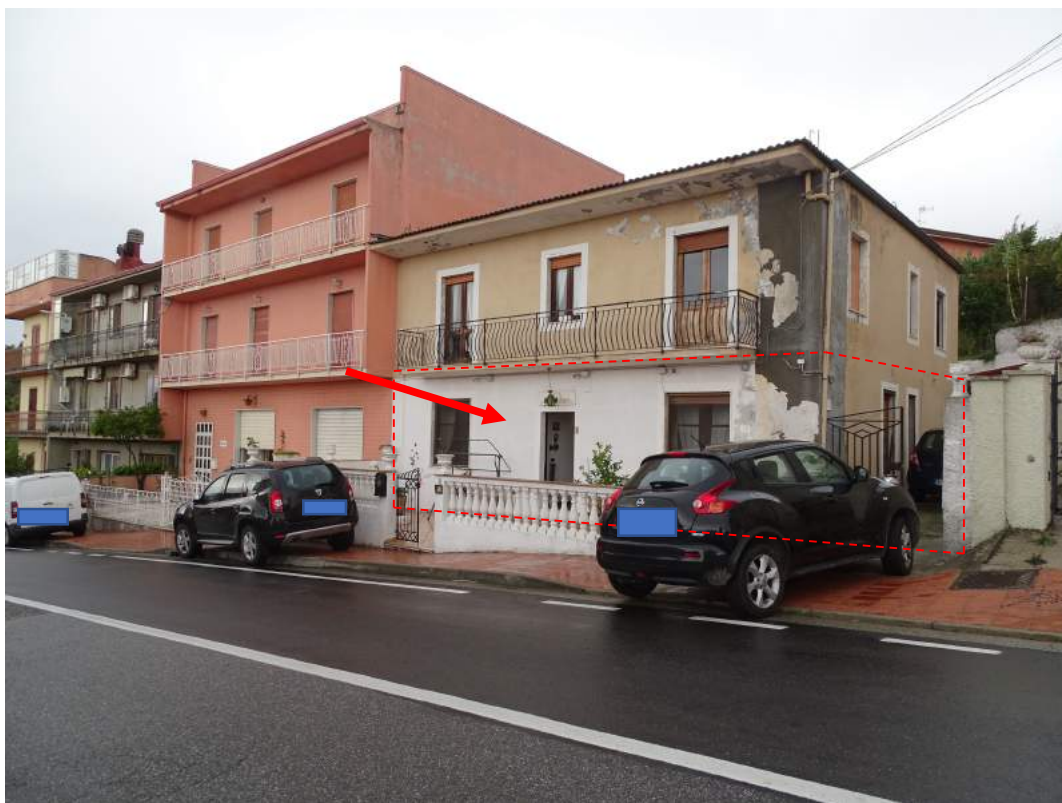
Foto 1 – Vista immobile da Via Europa Unita

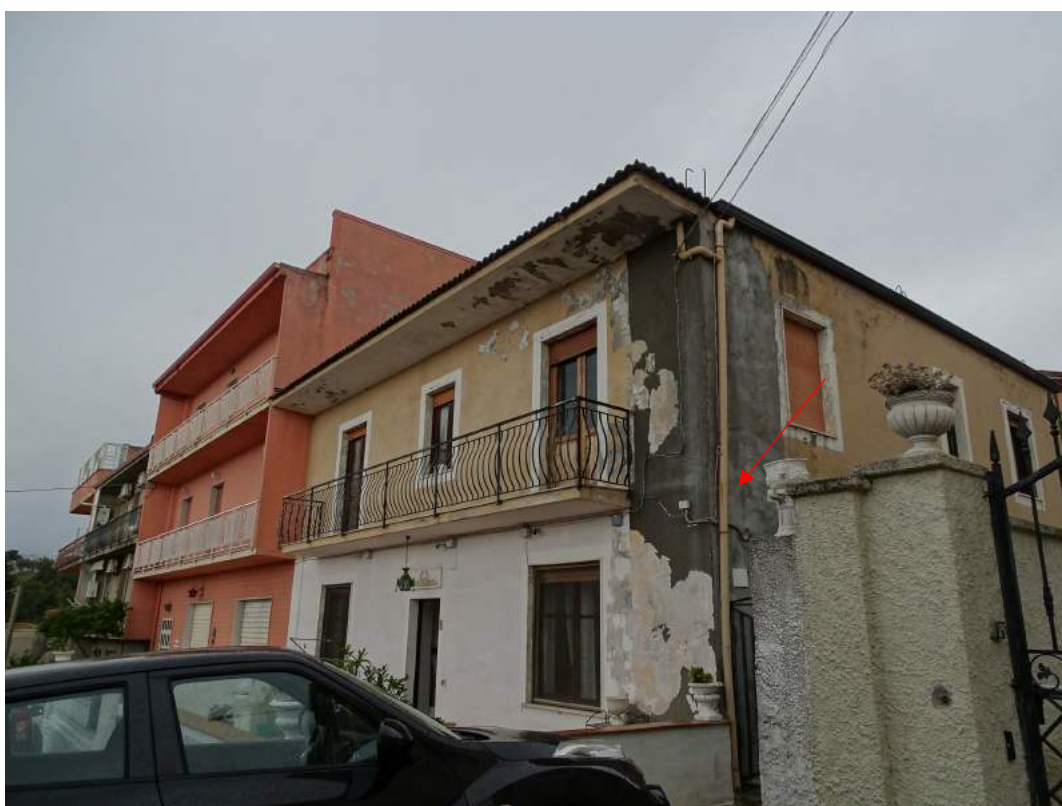
Foto 2 – Particolare immobile con evidenza dei fenomeni di infiltrazione

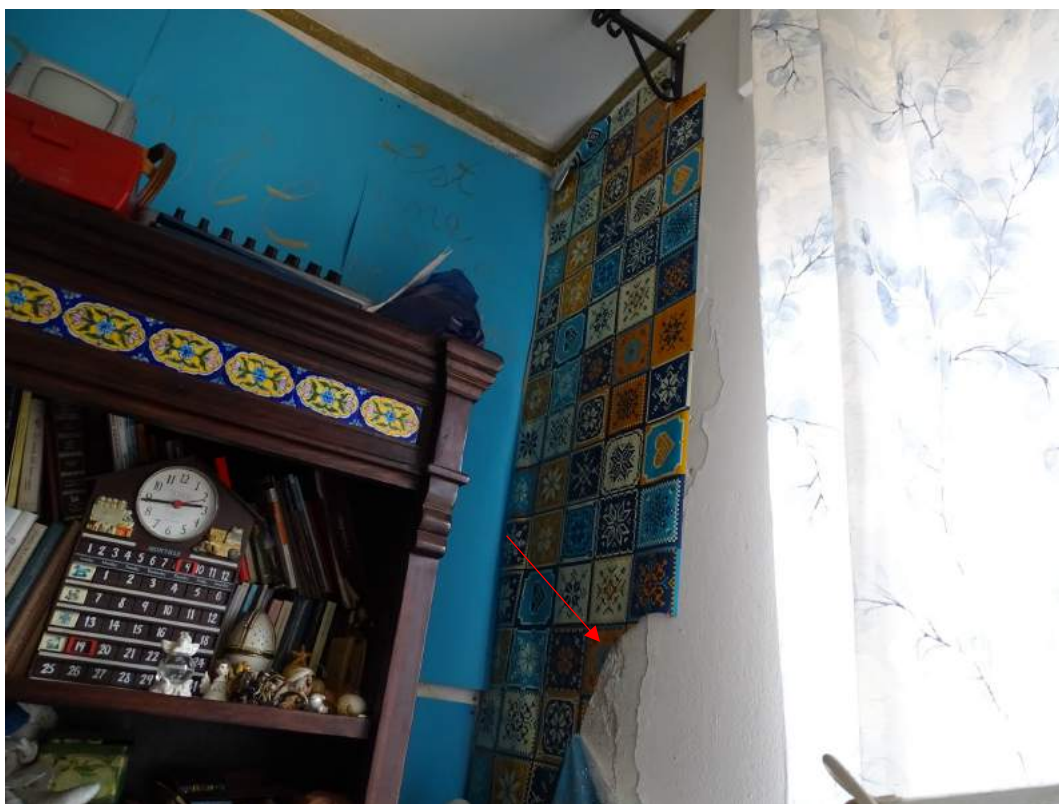
Foto 12 – Particolare della zona interessata da fenomeni di umidità localizzata nello Studio
