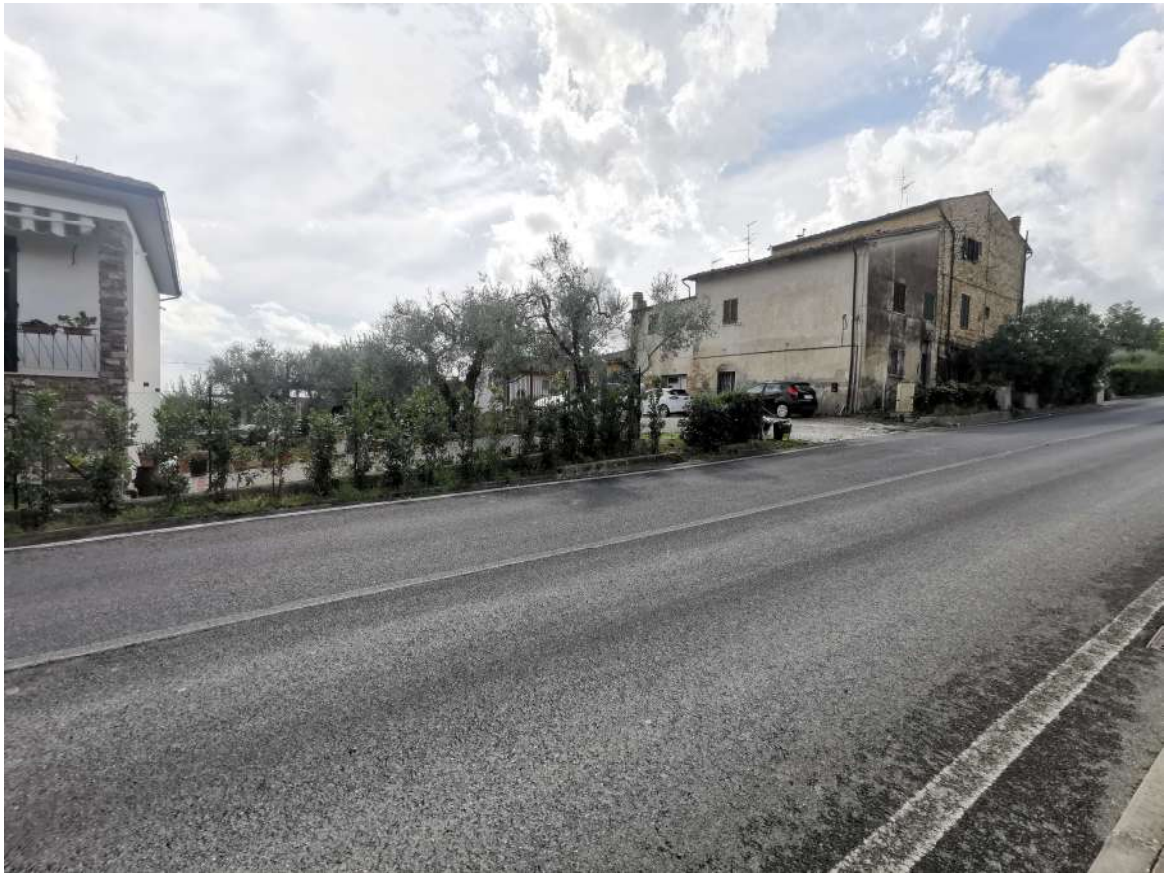
Foto n. 1 _ Sopralluogo del 02/09/2025
La zona vista da Via Volterrana

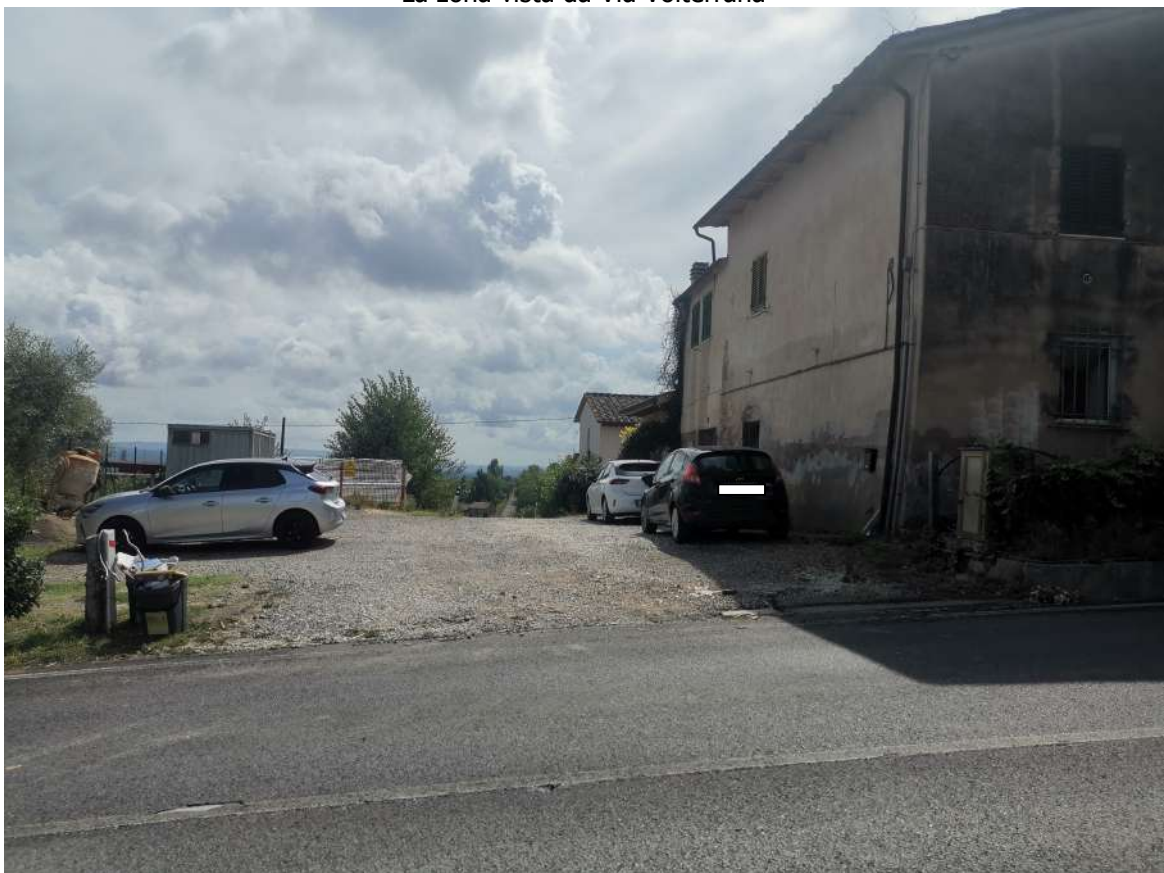
Foto n. 2 _ Sopralluogo del 02/09/2025
I terreni visti da Via Volterrana

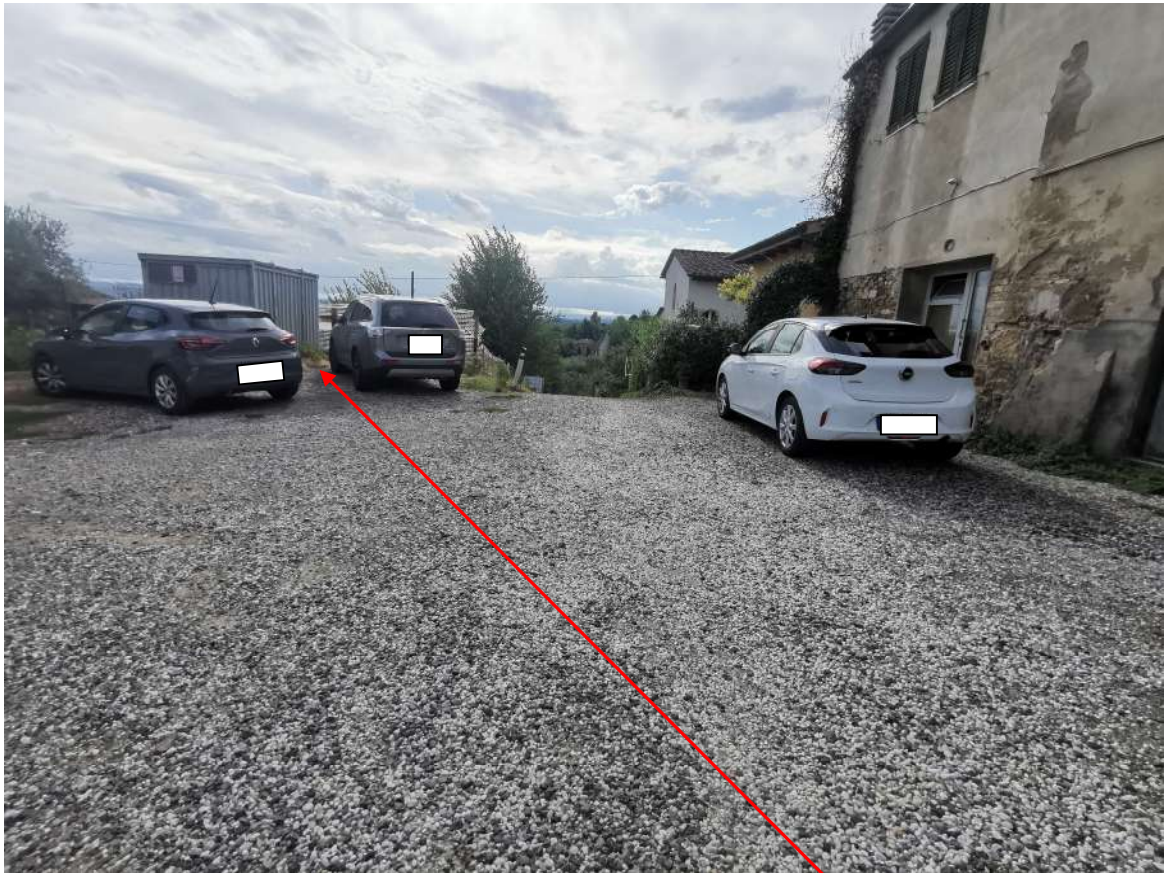
Foto n. 3 _ Sopralluogo del 02/09/2025
L'accesso da via Volterrana e la zona (part.lla 756 e 739)
e a sinistra i terreni oggetto di pignoramento particelle 757 e 734

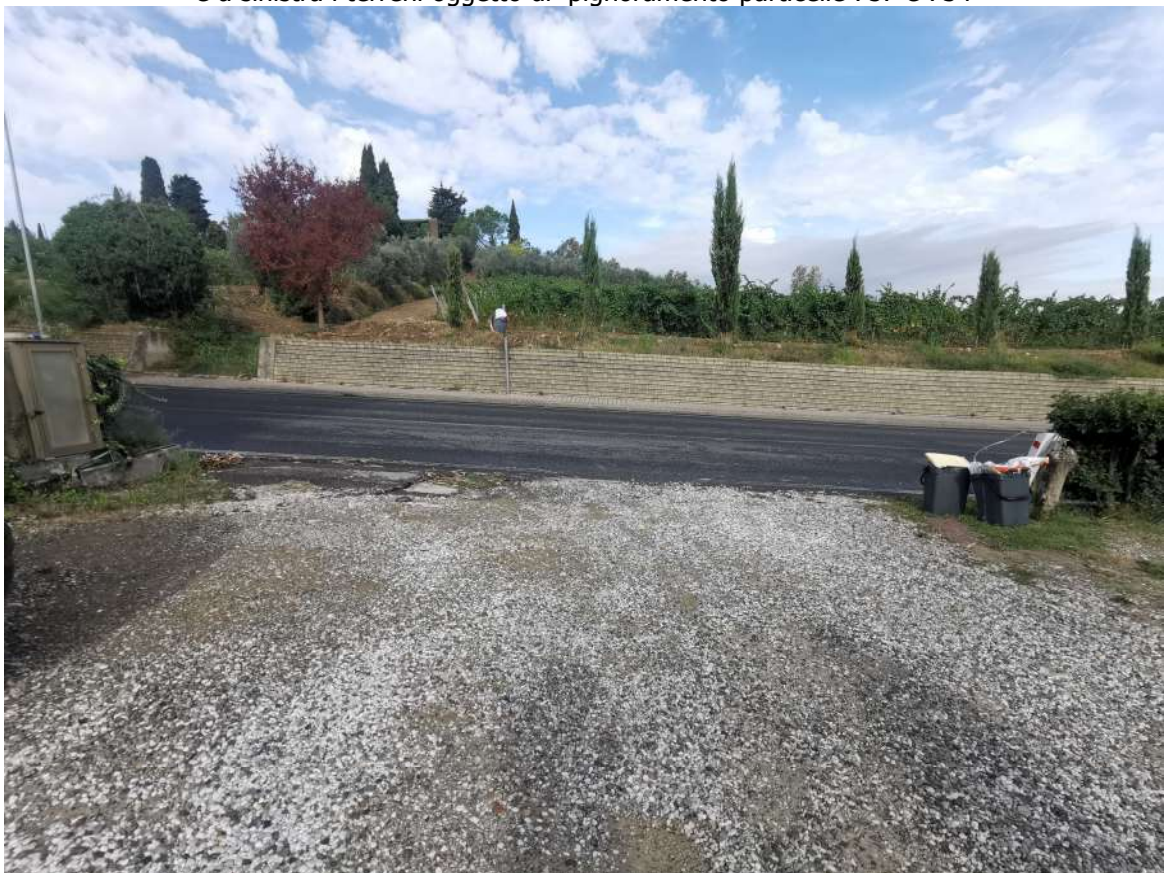
Foto n. 4 _ Sopralluogo del 02/09/2025
L'accesso da via Volterrana part.lla 760 e 756

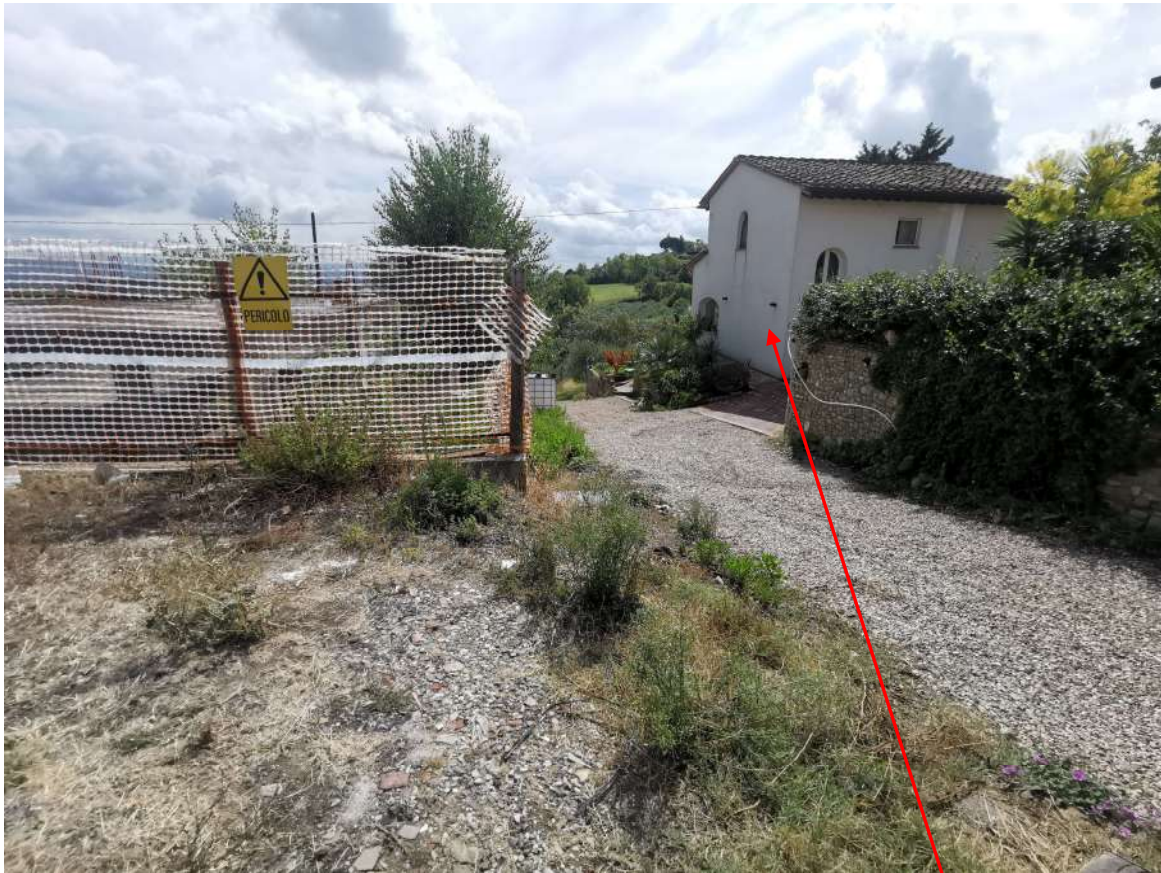
Foto n. 5 _ Sopralluogo del 02/09/2025

Dalla part.IIa 757 vista sulla stradella: la particella 756 prosegue più a valle nella particella 755 (in pendenza). Si nota l'edificio di cui al lotto "A" così come identificato nella Tav. della Variante in c.o. n. 65/2011

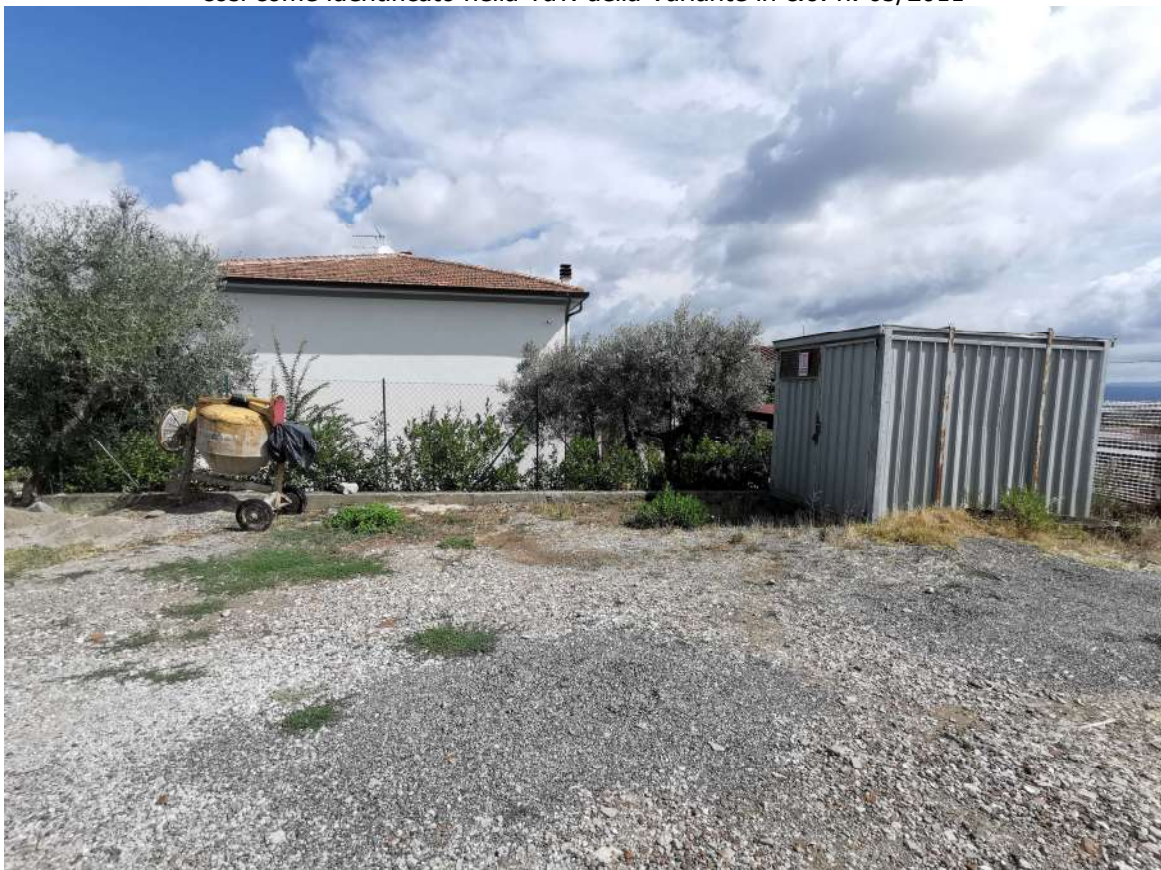
Foto n. 6 _ Sopralluogo del 02/09/2025

I terreni particelle 734 e 757 (zona con manufatto in lamiera). Oltre la recinzione è visibile l'edificio di cui al lotto "E" così come identificato nella Tav. della Variante in c.o. n. 65/2011

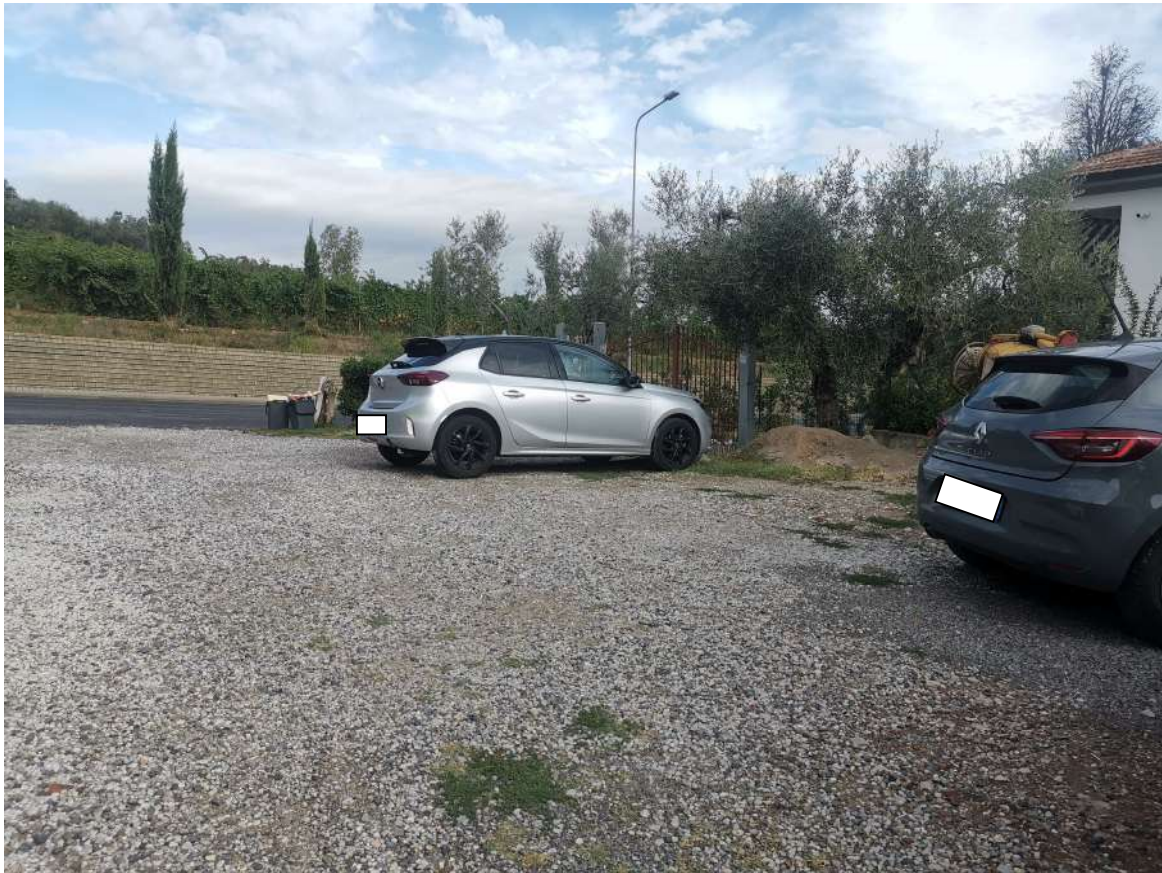
Foto n. 7 _ Sopralluogo del 02/09/2025
L'accesso da Via Volterrana e a destra l'edificio di cui al lotto "E"

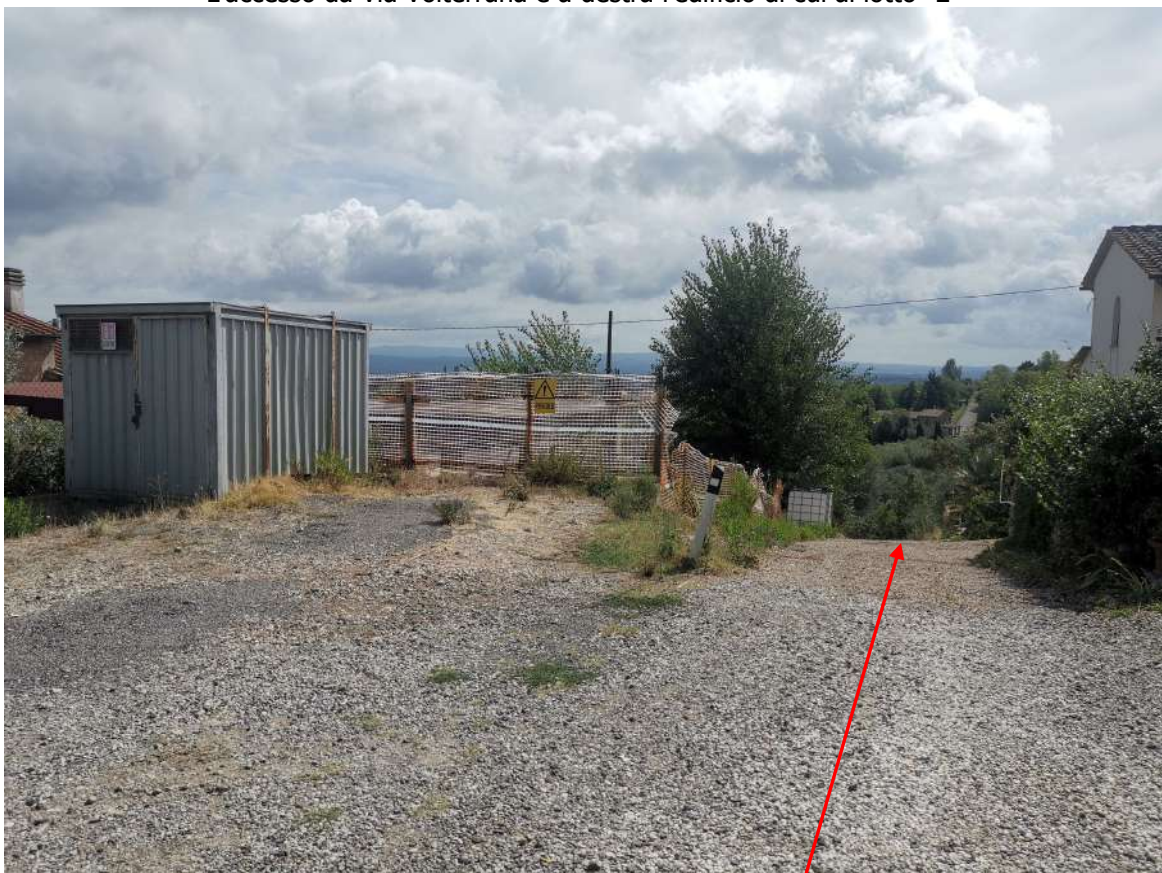
Foto n. 8 _ Sopralluogo del 02/09/2025
I terreni oggetto di esecuzione, a sinistra, al confine con la recinzione di cantiere (zona annesso in lamiera) le particelle 757 e 734 e a diritto, in pendenza, la prosecuzione della viabilità (particelle 755 e 738)

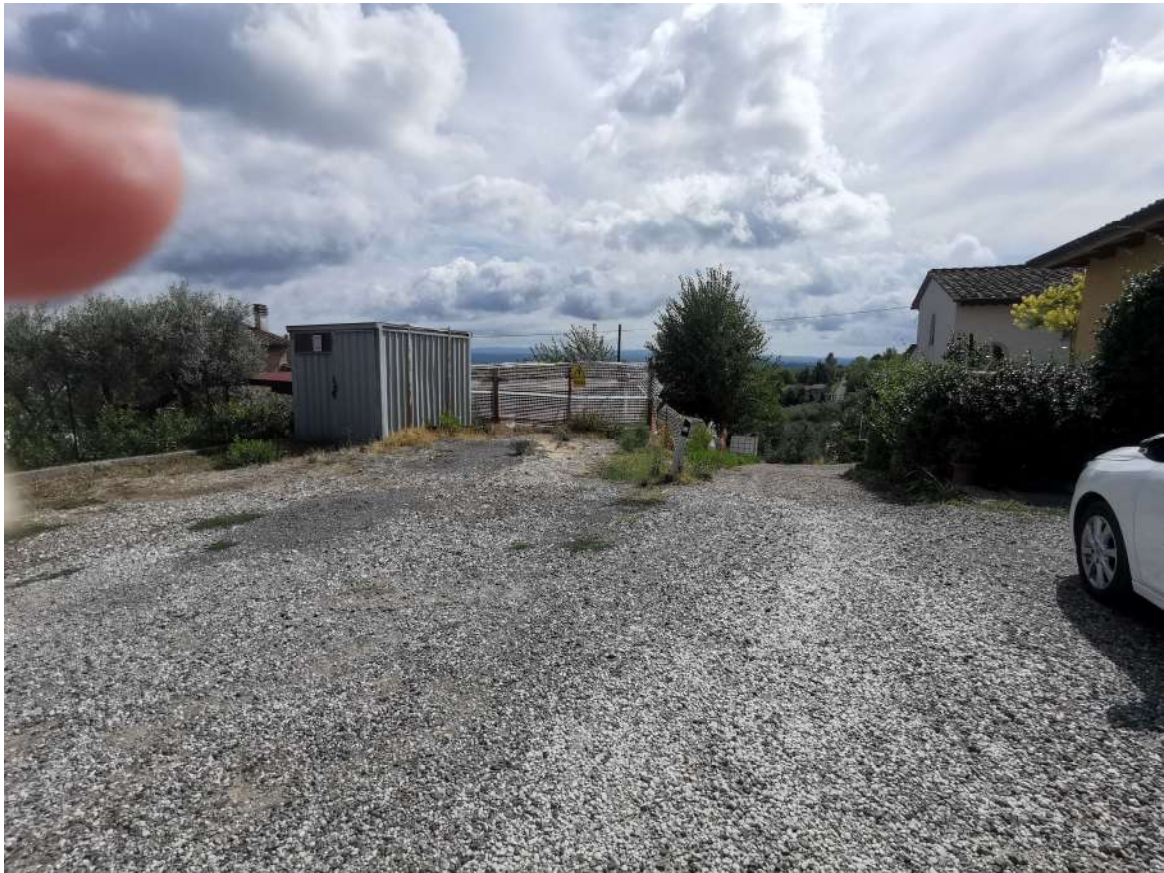
Foto n. 9 _ Sopralluogo del 02/09/2025
Vista generale dell'area

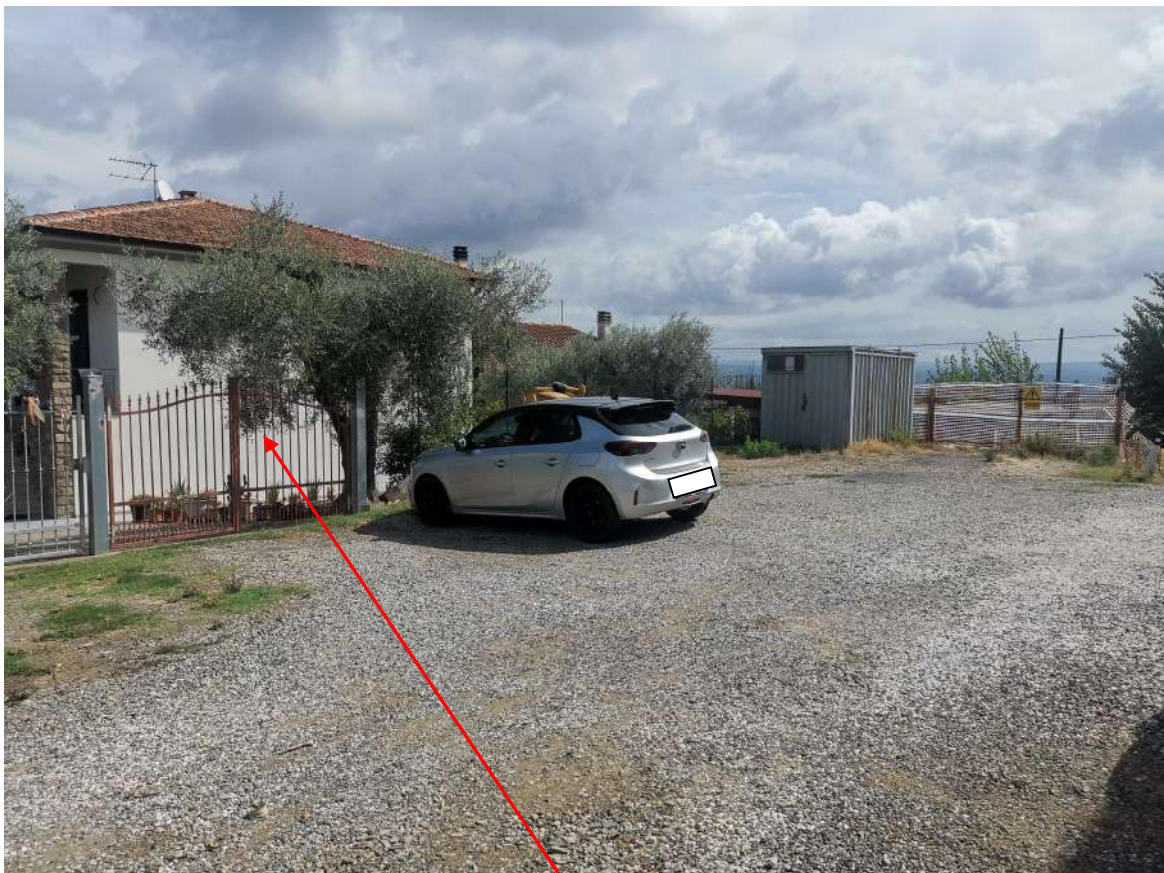
Foto n. 10 _ Sopralluogo del 02/09/2025
I terreni pianeggianti con accesso al lotto "E" (a sinistra) e l'area destinata a parcheggi con le particelle 757 e 734 (zona annesso lamiera) al confine con la recinzione di cantiere

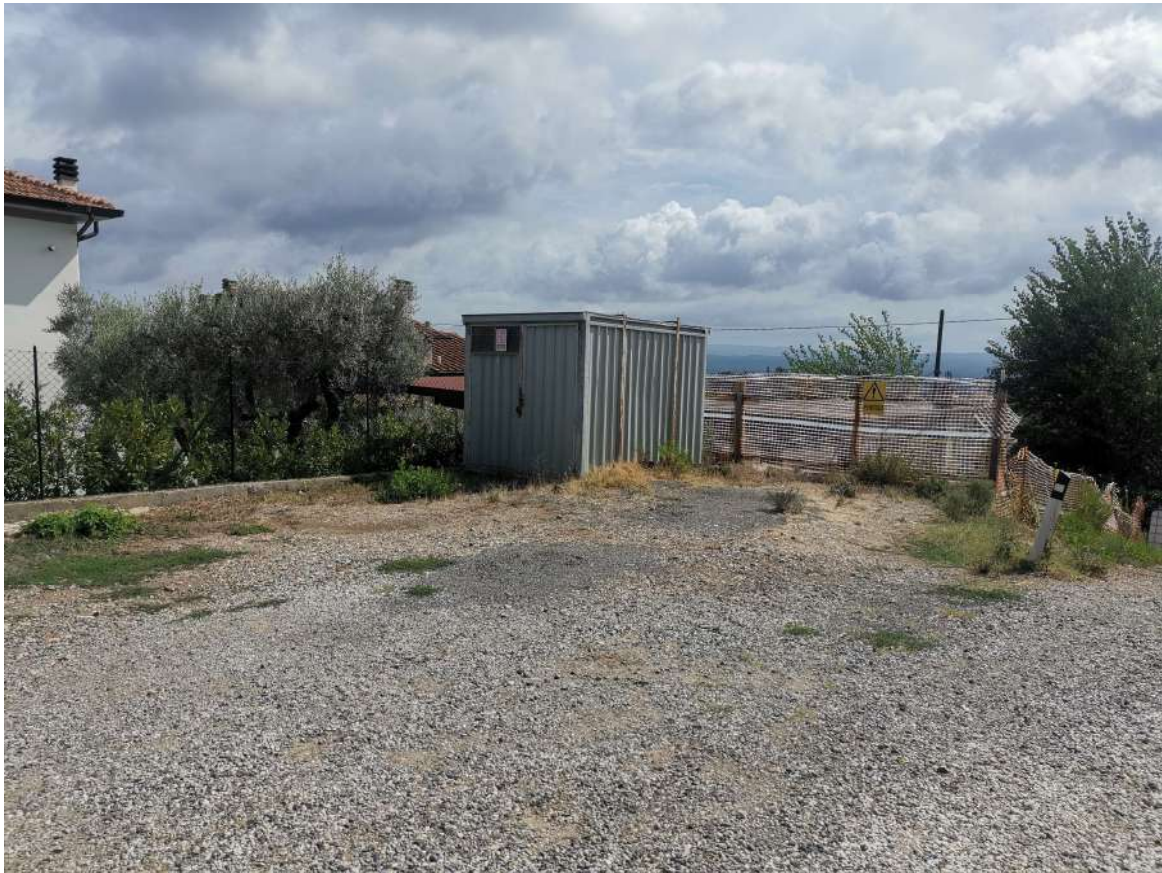
Foto n. 11 _ Sopralluogo del 02/09/2025

L'area pianeggiante in prossimità della via Volterrana destinata a parcheggi con le particelle 757 e 734 (zona annesso lamiera) al confine con la recinzione di cantiere

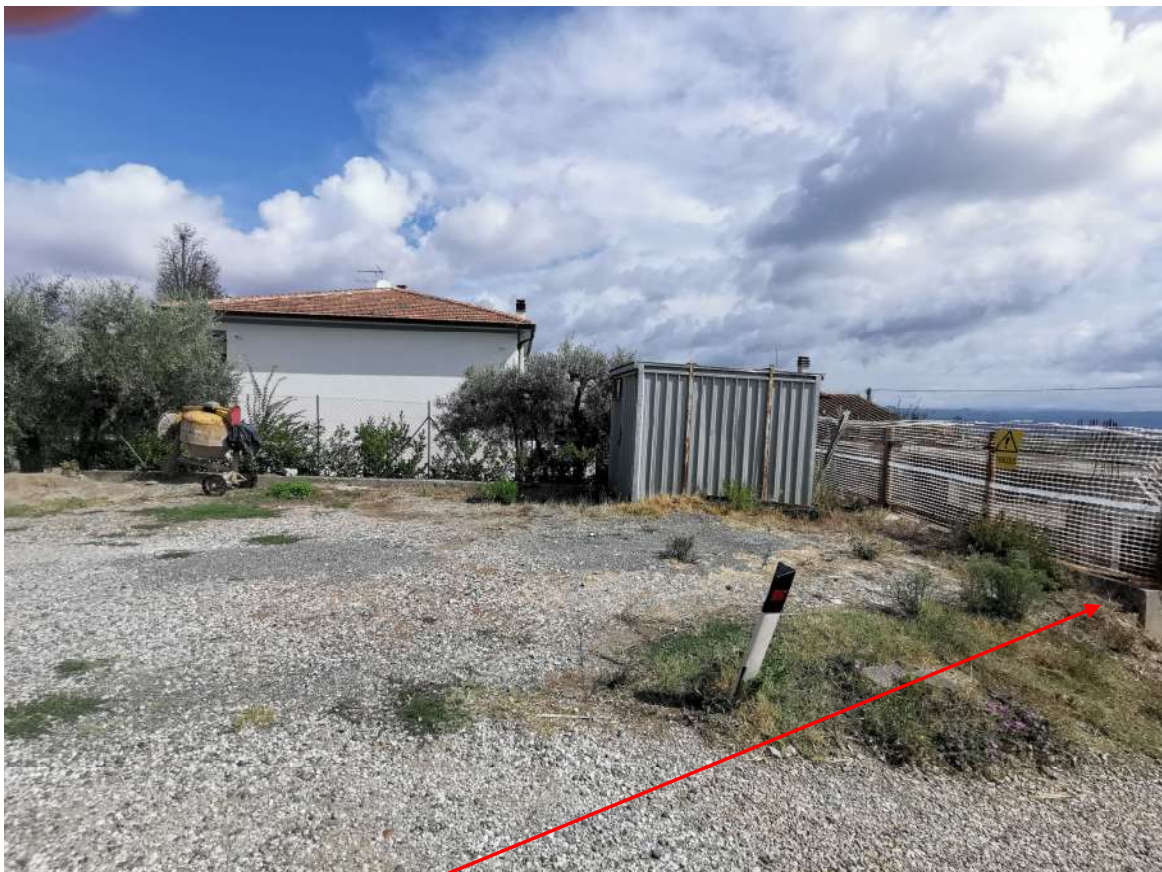
Foto n. 12 _ Sopralluogo del 02/09/2025

Le particelle 734 e 757 oggetto di pignoramento delimitate dalla recinzione del lotto "E" e a destra dal muro a retta in c.a. del lotto "B". Su dette particelle è ubicato annesso in lamiera di cantiere

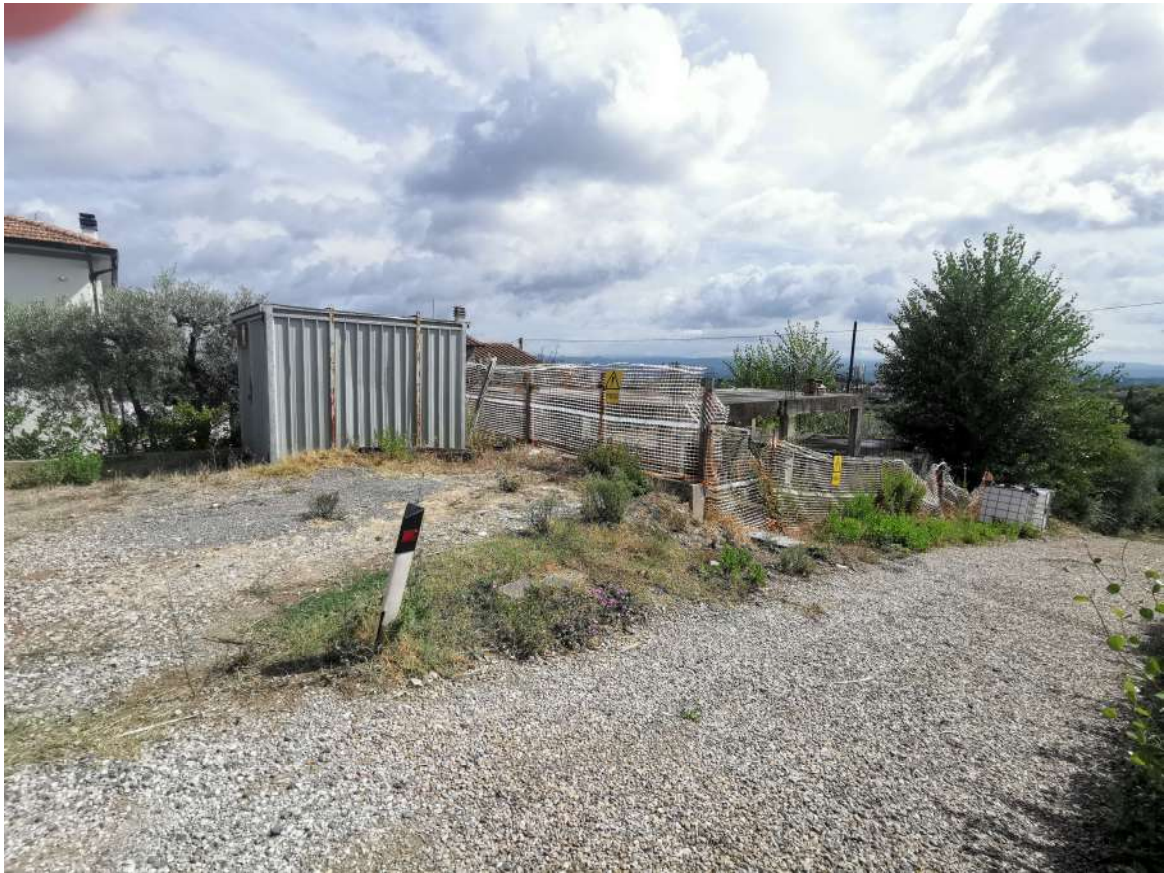
Foto n. 13 _ Sopralluogo del 02/09/2025

I terreni destinati a parcheggi (particelle 734 e 757) e la viabilità interna al complesso edilizio, nella prima parte particelle 756/739 e successivamente, nel terreno in pendenza, le particelle 755/738

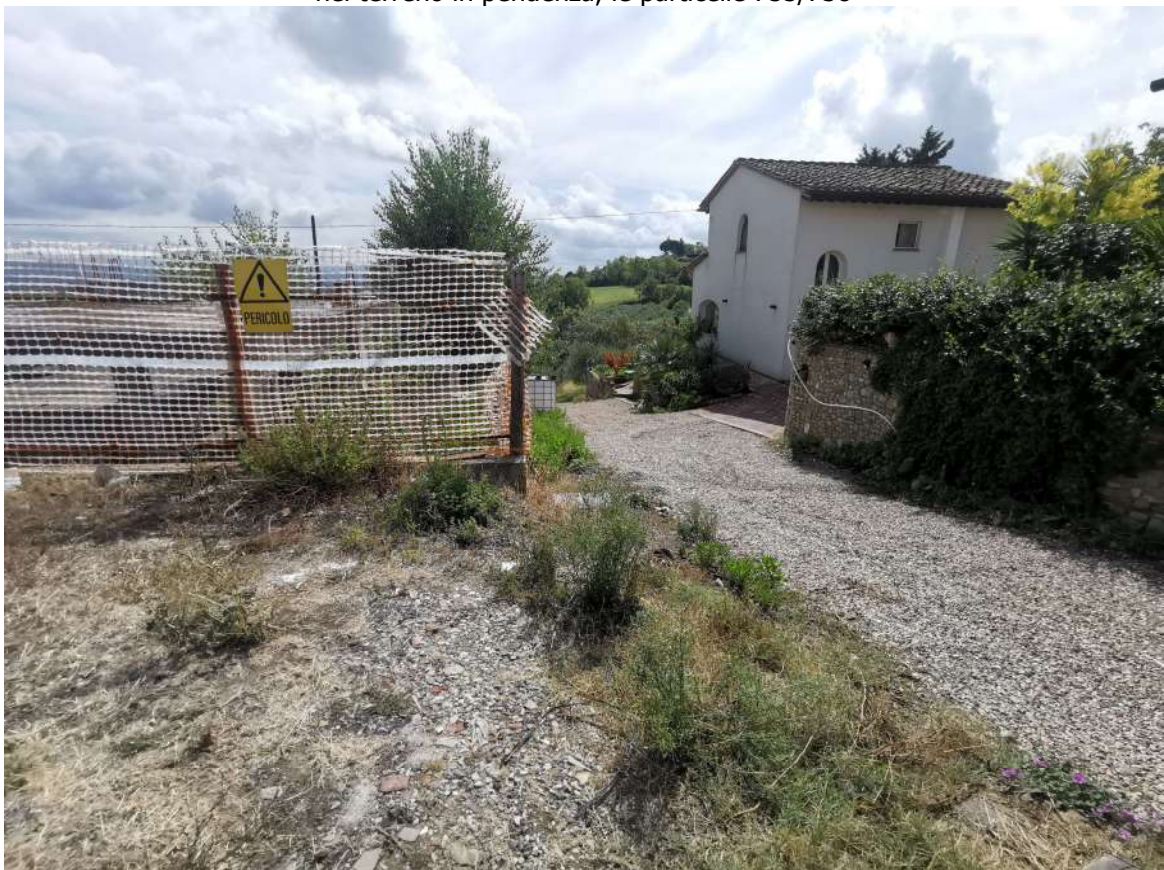
Foto n. 14 _ Sopralluogo del 02/09/2025

La recinzione di cantiere oltre la quale hanno inizio le particelle 755 e 738.
Si intravede l'edificio di cui al lotto "A"

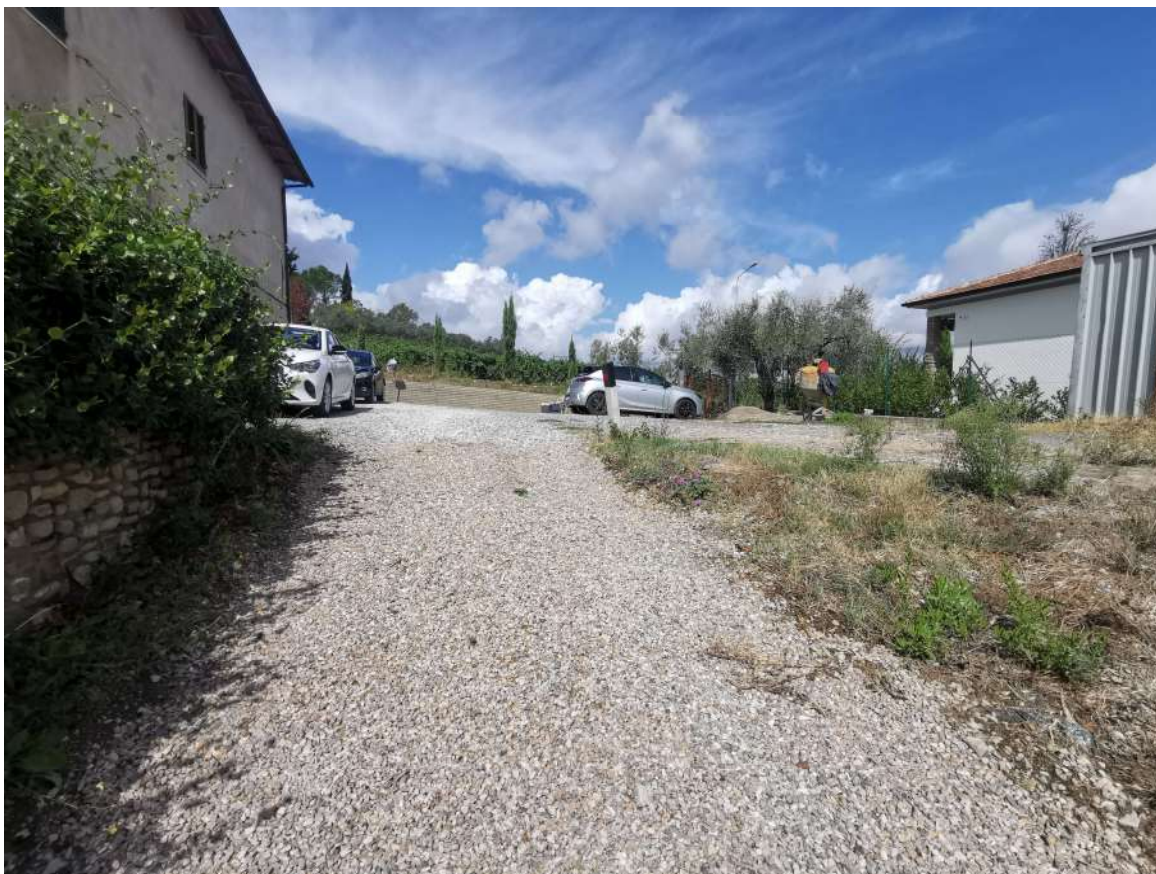
Foto n. 15 _ Sopralluogo del 02/09/2025

I terreni particelle 755 e 738, in pendenza, viabilità interna al complesso edilizio, stradella con ghiaia

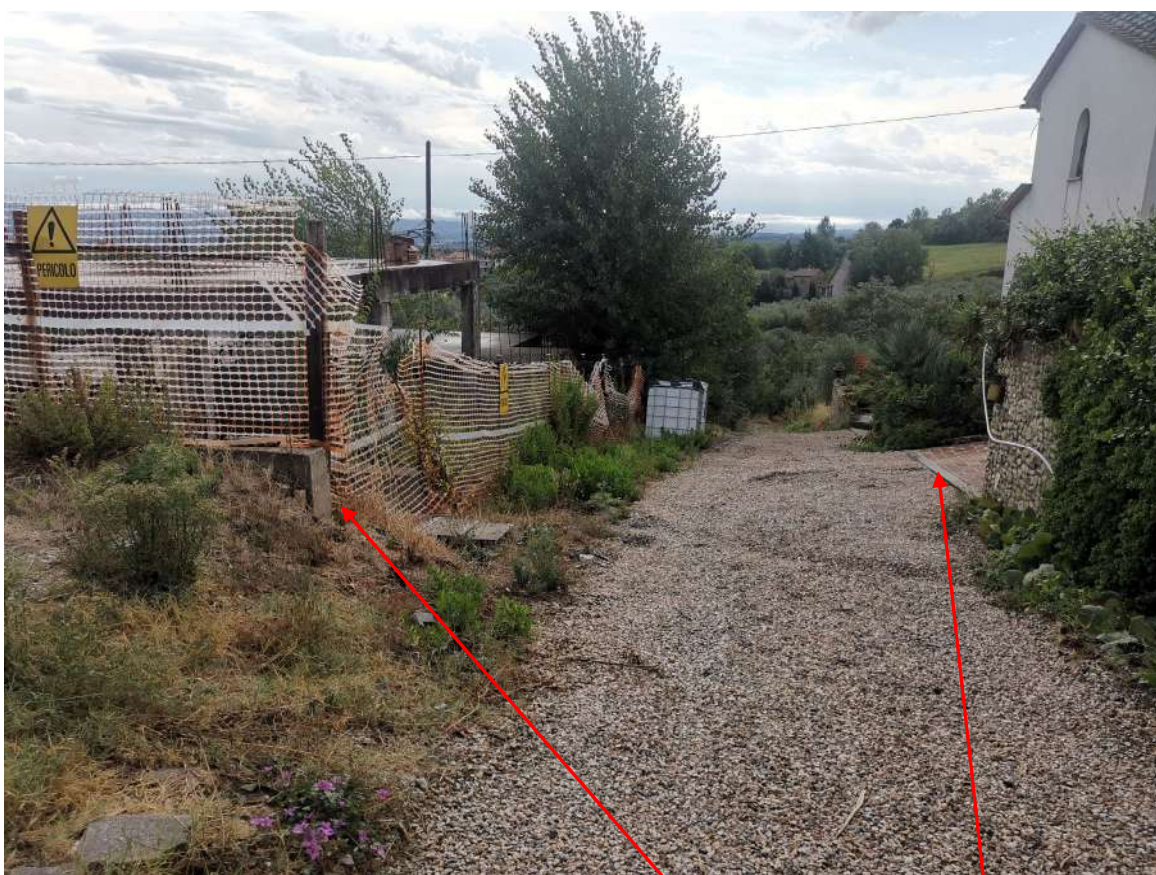
Foto n. 16 _ Sopralluogo del 02/09/2025

La viabilità interna al complesso edilizio rimasta incompiuta. Nel tratto in pendenza coincide con le particelle 738 e 755 (a partire dal muro in ca sinistro). A destra accesso a lotto "A"

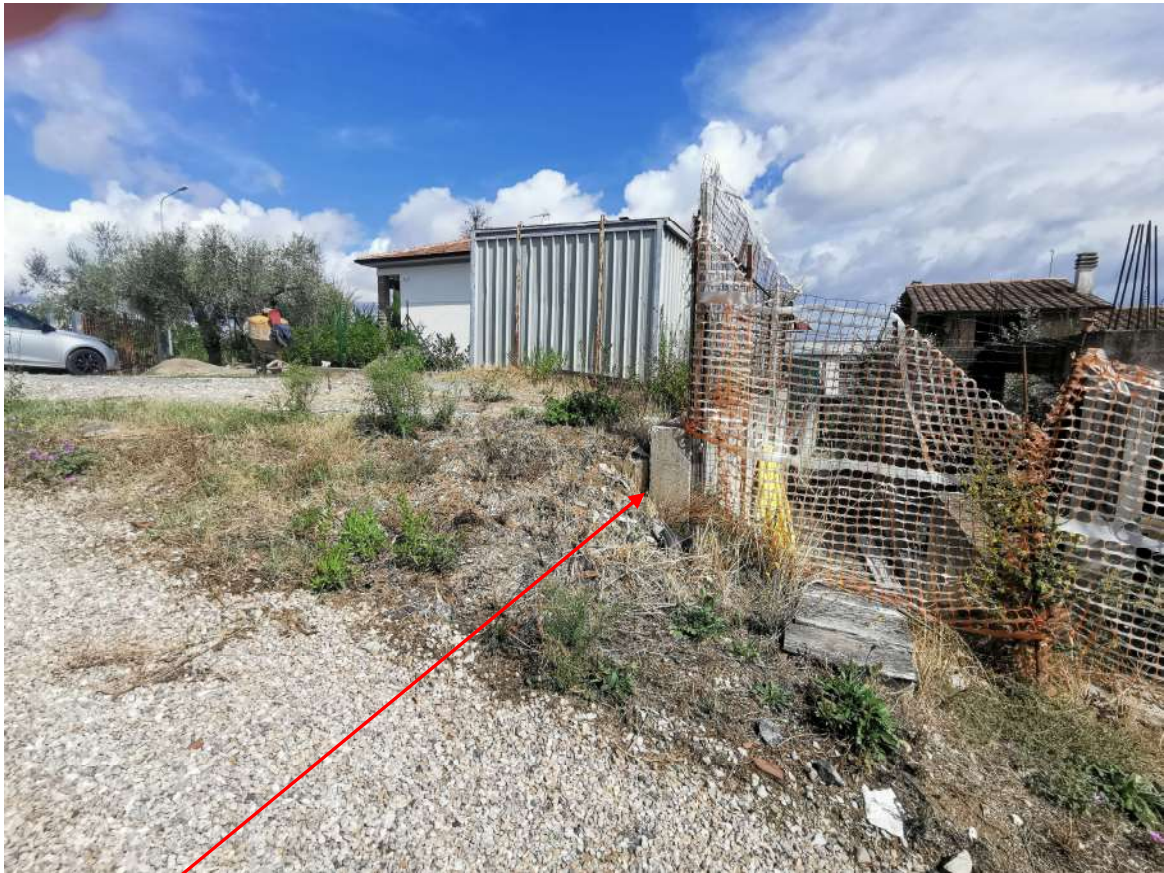
Foto n. 17 _ Sopralluogo del 02/09/2025

Il muro a retta in cemento armato a confine tra le particelle 757 e 734 e la particella 858 su cui è in fase di costruzione l'edificio lotto "B"

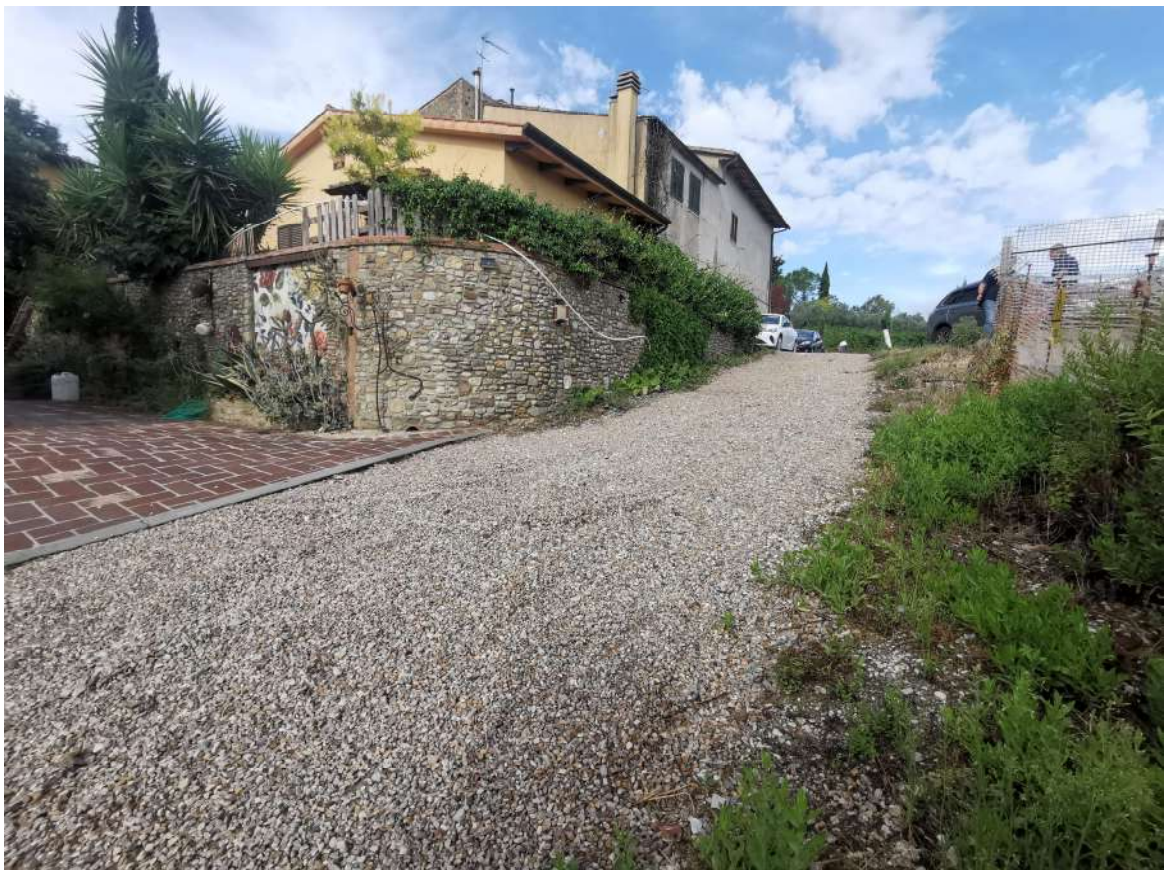
Foto n. 18 _ Sopralluogo del 02/09/2025

La stradella interna al complesso (part.ile 738 e 755) allo stato con finitura a ghiaia

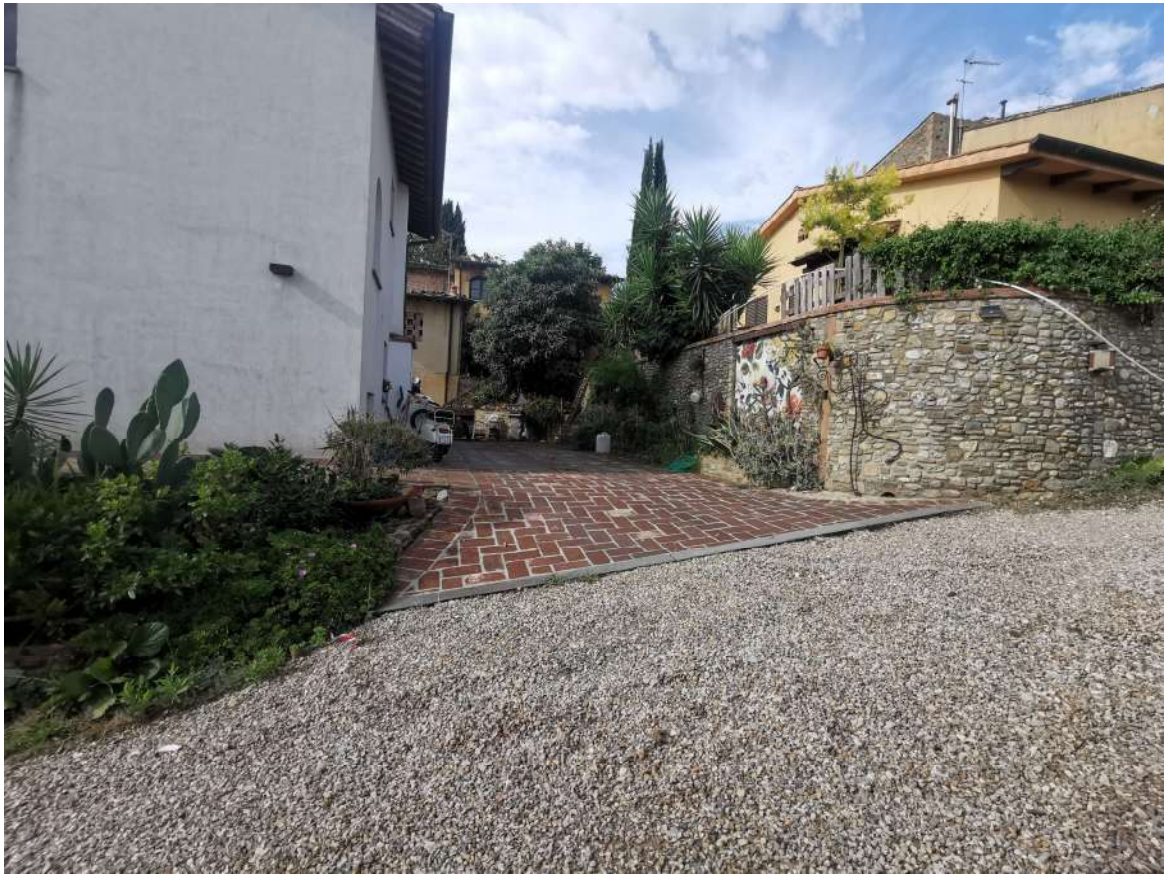
Foto n. 19 _ Sopralluogo del 02/09/2025
L'accesso al lotto "A" dalla particella 738
