TRIBUNALE DI MACERATA

ESECUZIONE IMMOBILIARE N. R.G. 194/2023

**INDIVIDUAZIONE
STATO LEGITTIMO E DIFFORMITA' EDILIZIE
+
DEFINIZIONE
PROCEDURE DI REGOLARIZZAZIONE EDILIZIA**

IMMOBILE SITO IN APPIGNANO C.DA CAMPO DI BOVE 11

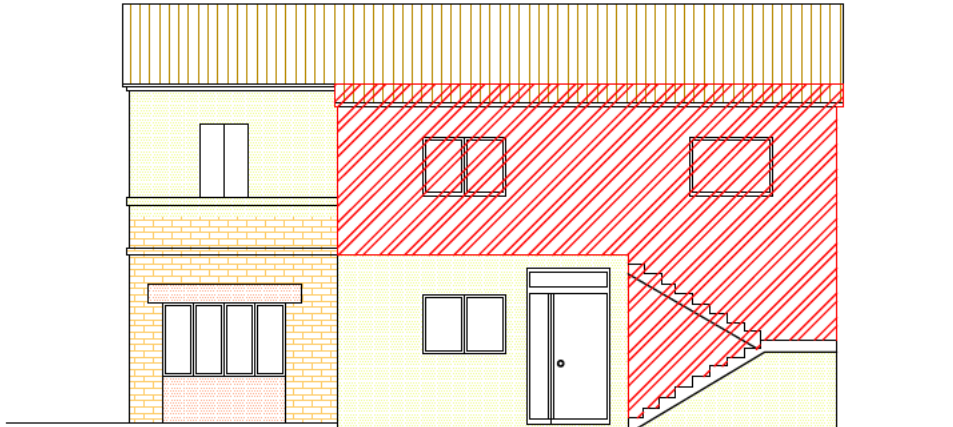
Prospetto sud

- b) L'attuale piano 1° di tale corpo costituito da pareti perimetrali e copertura non risulta autorizzato né sanabile. Tale valutazione è rafforzata dalla osservazione che tali opere risultano inequivocabilmente realizzate dopo l'anno 1994, dunque in vigenza della normativa sismica. Sul punto si evidenzia che una eventuale regolarizzazione di tale volumetria comporterebbe necessariamente il rispetto della normativa sismica per tutto il manufatto, requisito di oneroso adempimento, ma nello specifico insuperabile per le opere del sottostante P. Terra;

- A) **DEMOLIZIONE DELLA PORZIONE DEL CORPO SCALA COSTITUITA DAL P. 1° E DALLE MURATURE CORRELATE.** Per una più precisa individuazione delle opere da demolire si rimanda agli elaborati grafici di cui alle successive pagine N. 4 e 5.
Per l'esecuzione di tali opere di demolizione e lo smaltimento delle macerie si stima un costo complessivo di **€ 12.000.**
- B) **PERMESSO DI COSTRUIRE A SANATORIA AI SENSI DELL'ART. 36 ED ALTRI DEL DPR N. 380/2001** per le difformità rilevate e consistenti in:
 - a. Tutto l'edificio: mutamento di destinazione d'uso a sanatoria da agricolo a residenziale;
 - b. Corpo scala: regolarizzazione del P. Terra;
 - c. Difformità minori;

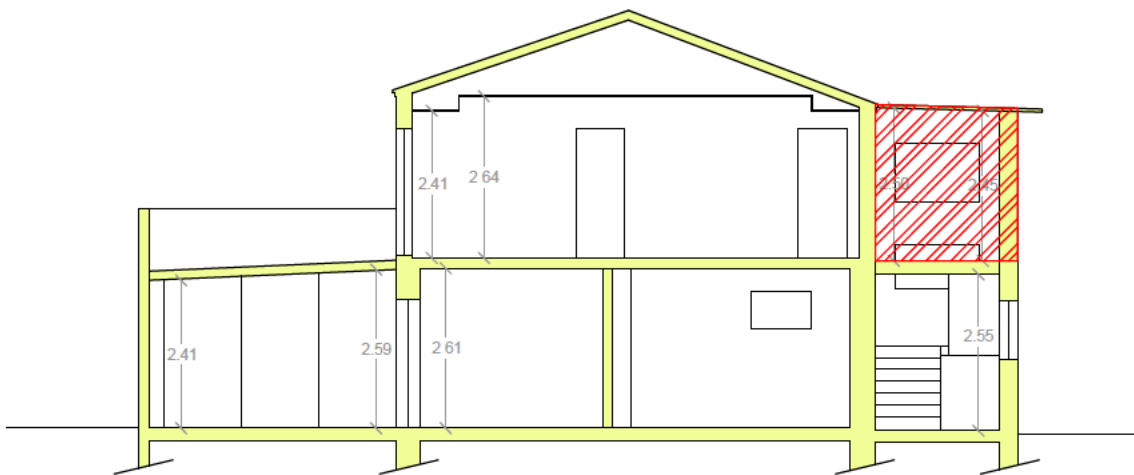
Sezione A-A'

Porzioni da demolire

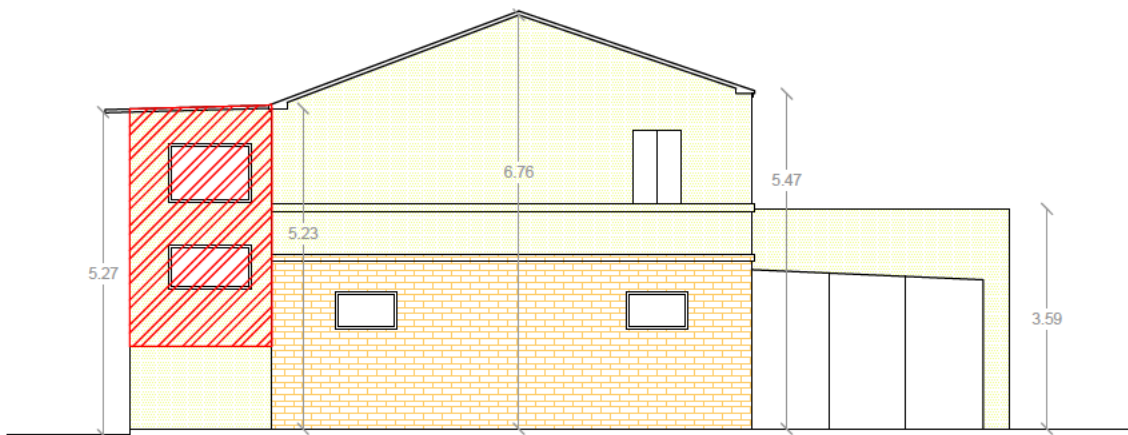
Prospetto est

Porzioni da demolire
