TRIBUNALE DI MACERATA

ESECUZIONE IMMOBILIARE N. R.G. 194/2023

PERIZIA GIURATA

IMMOBILE SITO IN APPIGNANO C.DA CAMPO DI BOVE 11

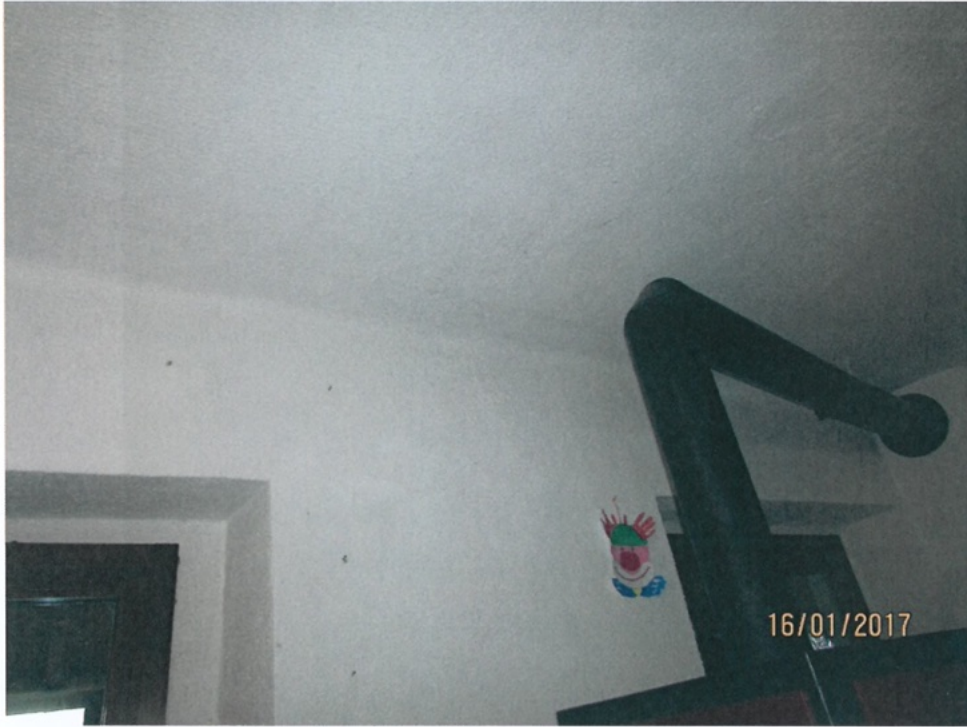
Foto 05 - Lesioni parallele all'orditura
Piano Terra - Intradosso Solaio del Pranzo/Soggiorno

- Le lesioni di piccola entità, parallele all'orditura, sono principalmente dovute a flessione differenziale fra i travetti.

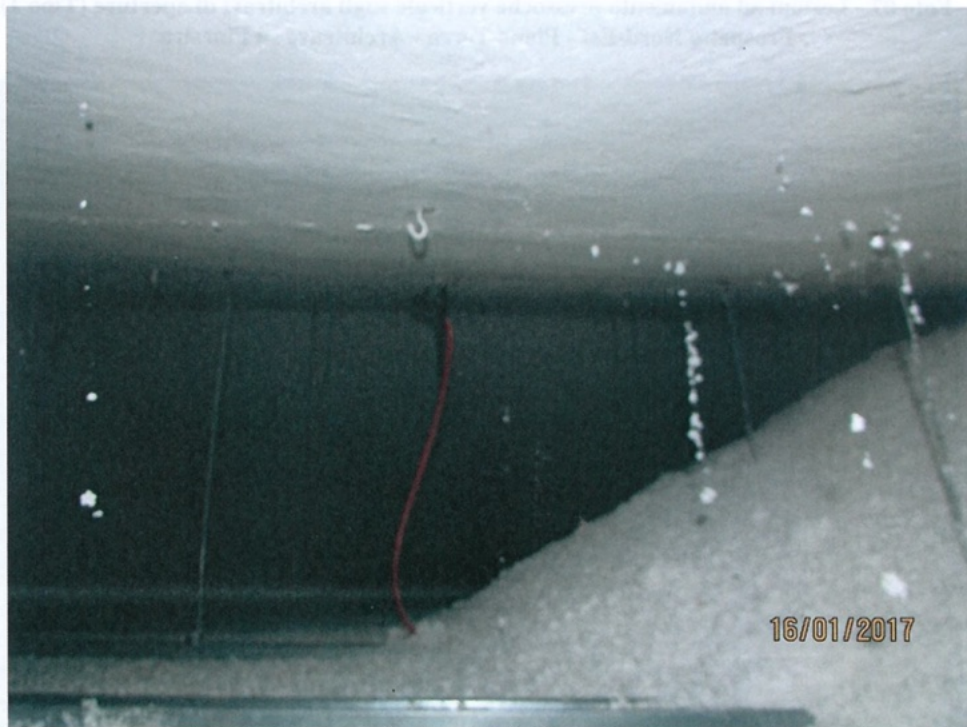
Foto 06 - Lesioni parallele all'orditura
Piano Primo - Intradosso Copertura Nucleo Originario

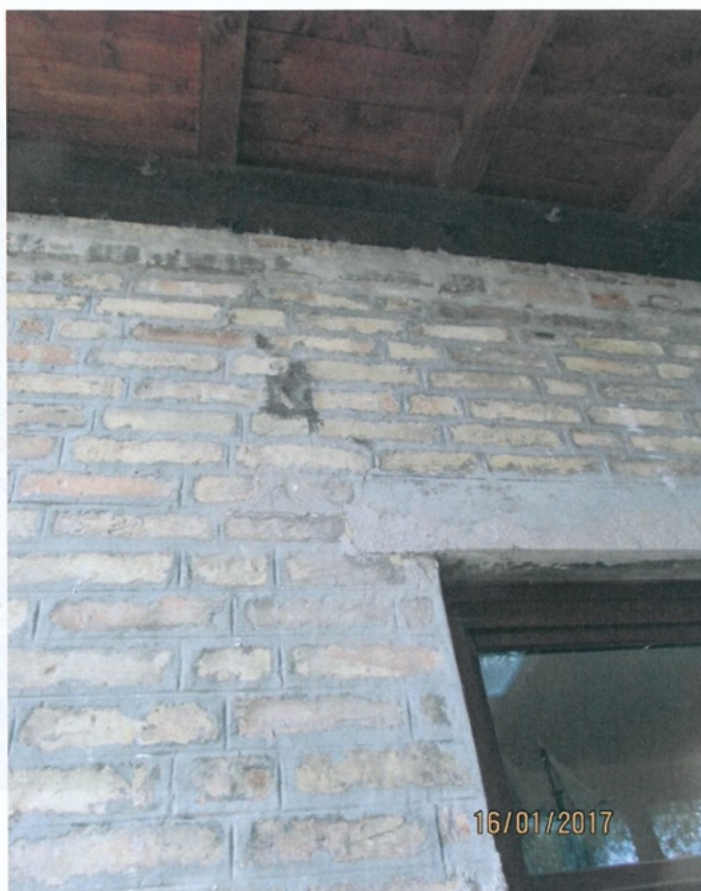
**Foto 07 - Lesioni ad andamento pressochè verticale sugli architravi di aperture (Tipo 1)
Prospetto Nord-Est - Piano Terra - Architrave su Finestra**

Nel caso in esame, **le lesioni di Tipo 1** risultano essere **poco estese** pertanto si può ritenere che **il fenomeno sia ancora di tipo locale e si può propendere per un rischio strutturale basso**.

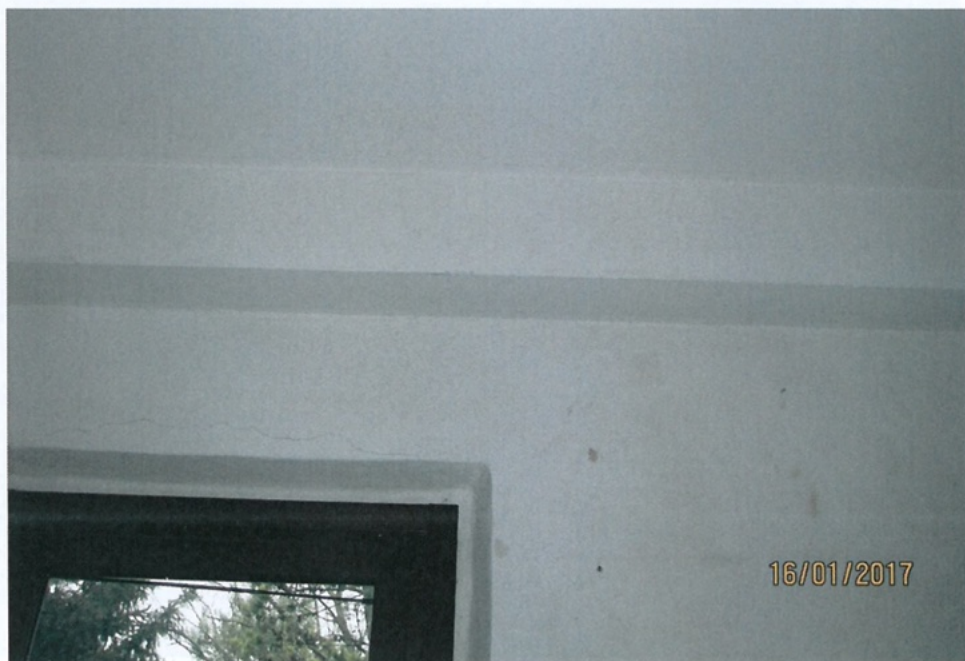
**Foto 08 - Lesioni ad andamento pressochè verticale sugli architravi di aperture (Tipo 1)
Piano Primo - Camera 3 - Architrave su Finestra**

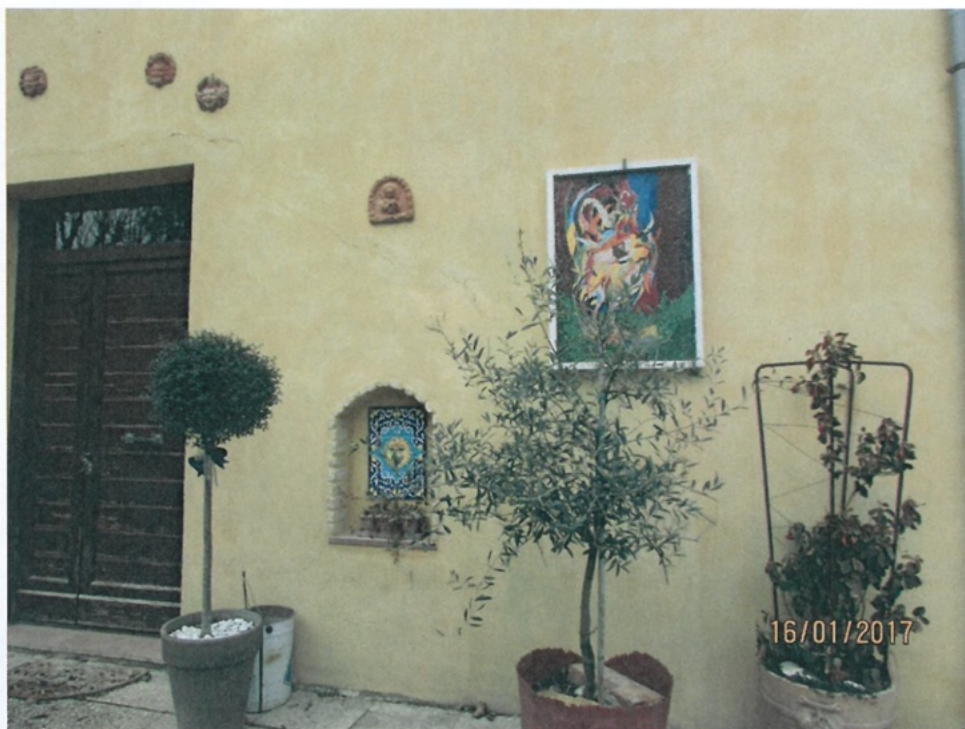
**Foto 09 - Lesioni ad andamento diagonale in elementi verticali (Tipo 3)
Prospetto Sud-Est - Piano Terra - Maschio Murario su Vano Scala**

- La presenza nelle murature di **lesioni ad andamento diagonale** (per taglio) nelle fasce di piano (Tipo 2) e/o **nei maschi murari (Tipo 3)**, comprese in un intervallo di ampiezza > 2mm fino a circa 1 cm (limite dimensionale oltre il quale si sarebbe in presenza di un danno gravissimo e/o crollo), sono generalmente spiegabili con **l'attivazione, da parte dell'azione sismica, di un meccanismo di resistenza a taglio che ha prodotto dislocazioni visibili**.

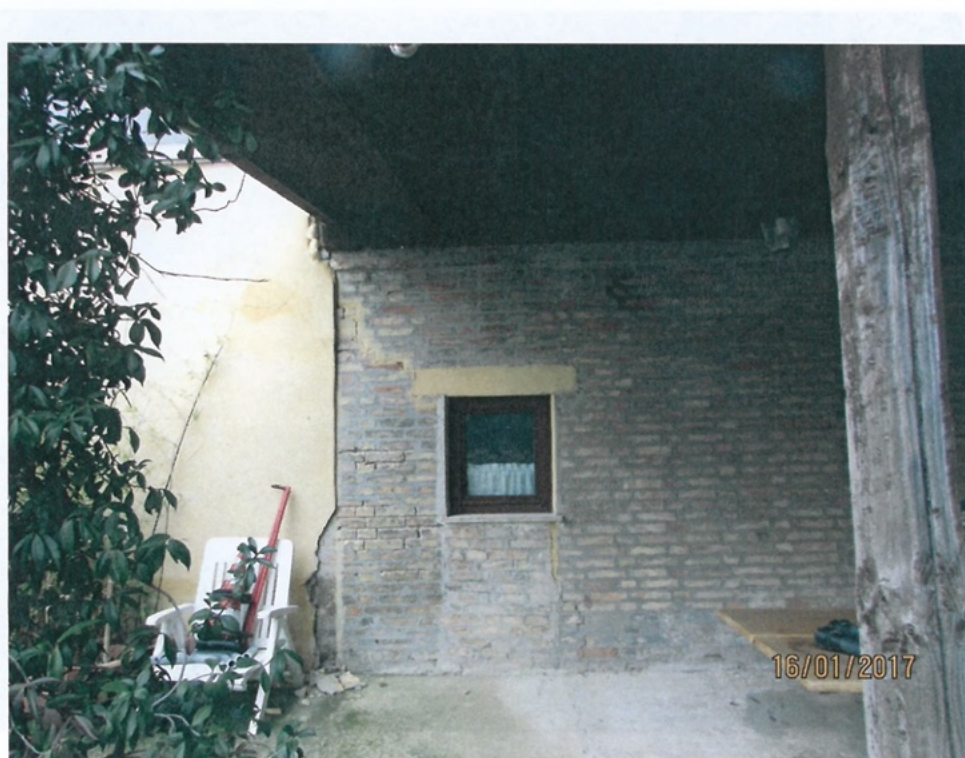
**Foto 10 - Lesioni ad andamento diagonale in elementi verticali (Tipo 3)
Prospetto Sud-Ovest - Piano Terra - Maschio Murario su Bagno**

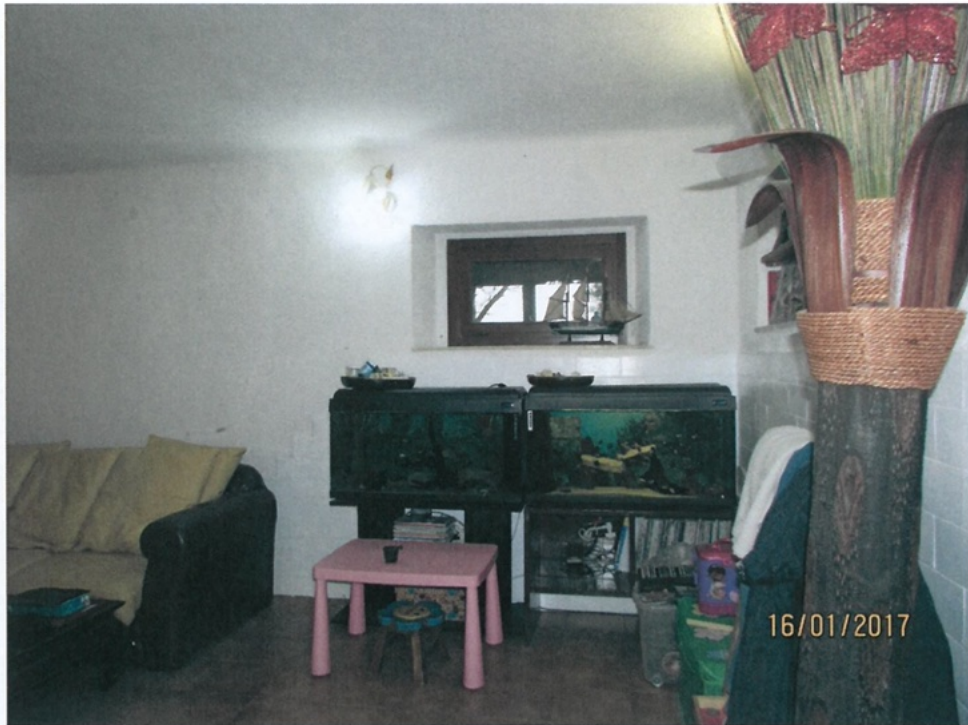
Foto 11.a - Lesioni ad andamento diagonale in elementi verticali (Tipo 3)
Piano Terra - Pranzo Soggiorno - Maschio Murario lato Nord-Est

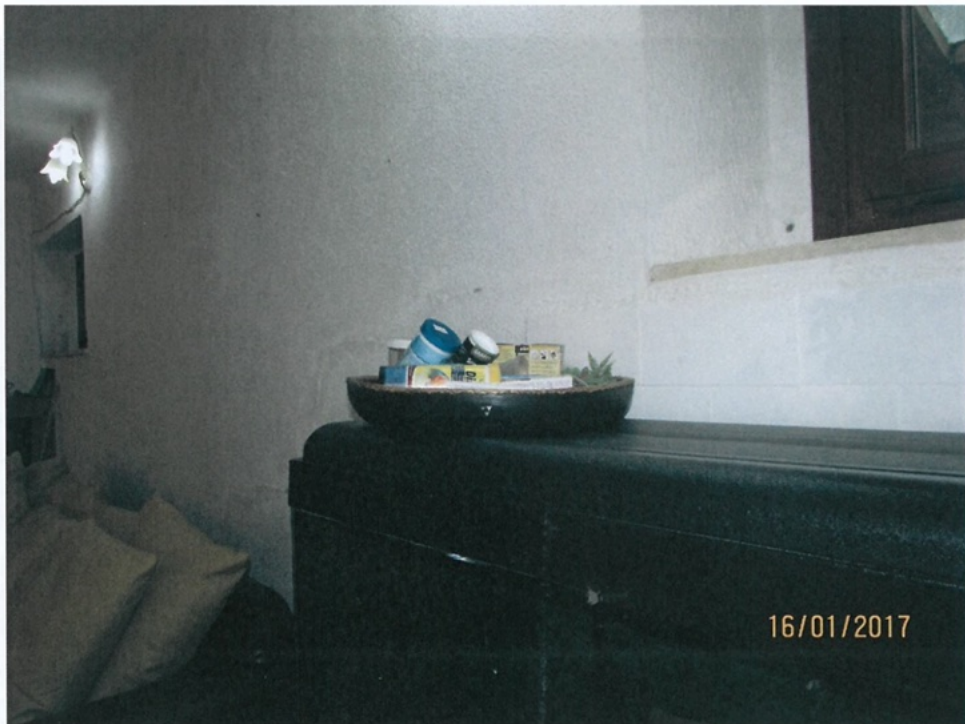
Foto 11.b - Lesioni ad andamento diagonale in elementi verticali (Tipo 3)
Piano Terra - Pranzo Soggiorno - Maschio Murario lato Nord-Est
Dettaglio

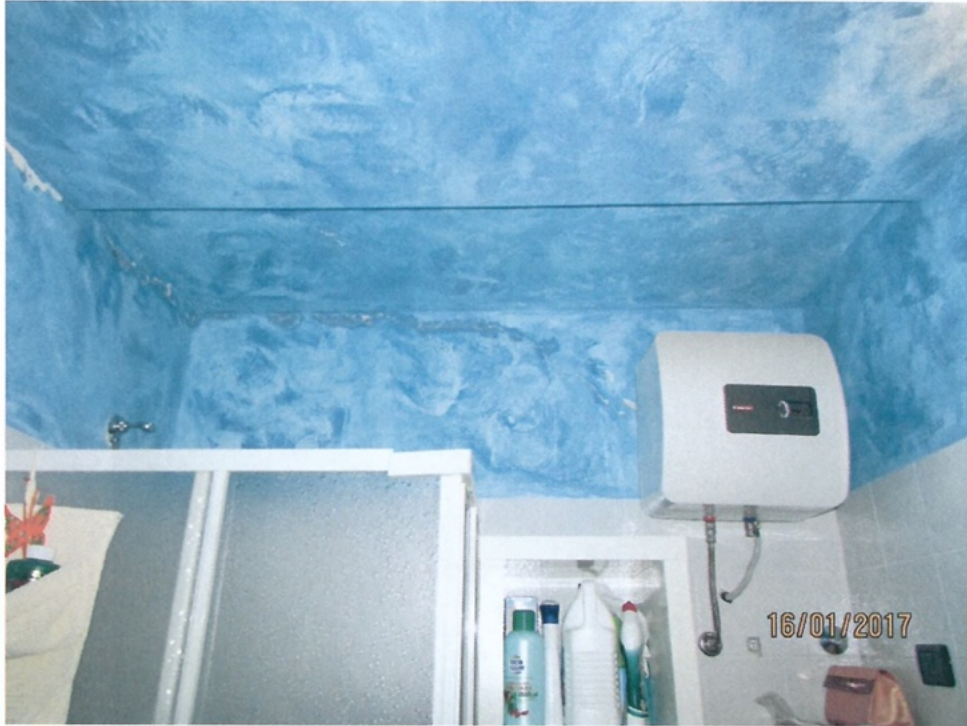
**Foto 12 - Lesioni ad andamento diagonale in elementi verticali (Tipo 3)
Piano Terra - Bagno - Maschio Murario lato Nord-Ovest**

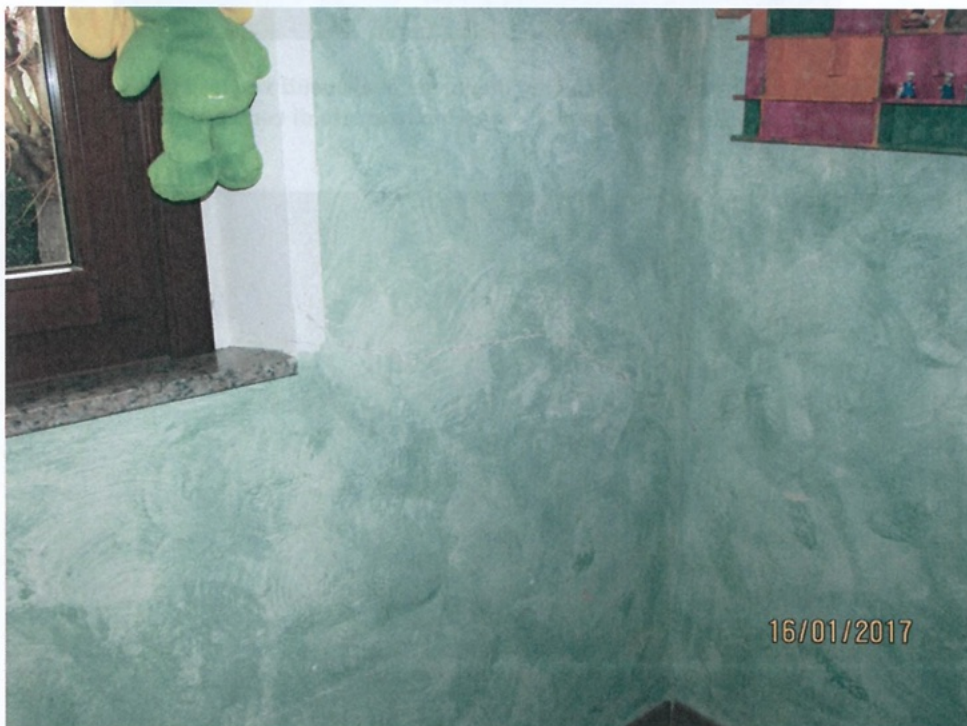
**Foto 13 - Lesioni ad andamento diagonale in elementi verticali (Tipo 3)
Piano Primo - Camera 1 - Maschio Murario lato Sud-Est**

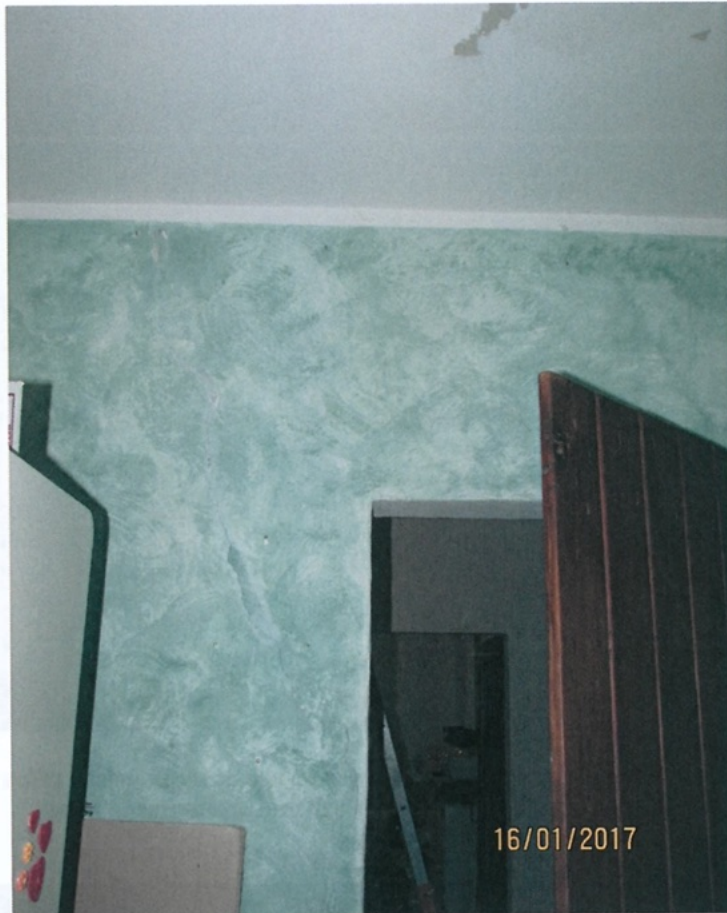
**Foto 14 - Lesioni ad andamento diagonale in elementi verticali (Tipo 3)
Piano Primo - Camera 1 - Maschio Murario di controvento**

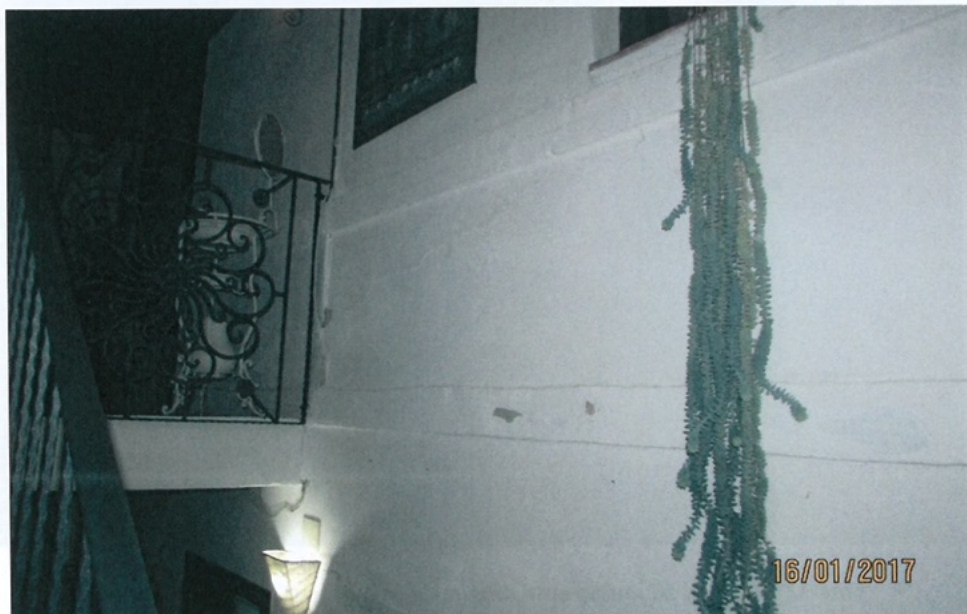
**Foto 15 - Lesioni ad andamento diagonale in elementi verticali (Tipo 3)
Piano Primo - Vano Scala - Maschio Murario su Nucleo Originario**

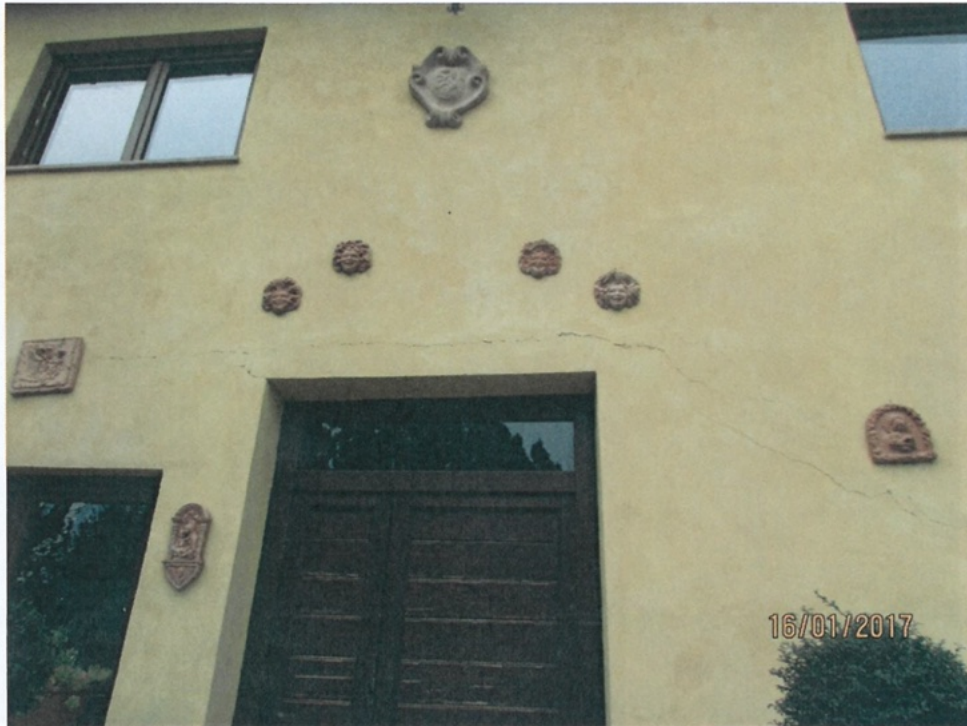
Foto 16 - Lesioni ad andamento pressochè orizzontale in testa e/o al piede di maschi murari (Tipo 5)
Prospetto Sud-Est - Piano Terra - Maschio Murario su Vano Scala

Invece, **l'estensione delle lesioni di Tipo 5**, come già detto, è **particolarmente significativa soprattutto al piano primo**, per cui è ragionevole presumere che, in caso di un'eventuale ripetizione dell'evento sismico, il fabbricato possa raggiungere il **livello di danno superiore; lo schema statico risulta alterato in modo significativo** e si propende per **un rischio strutturale alto**.

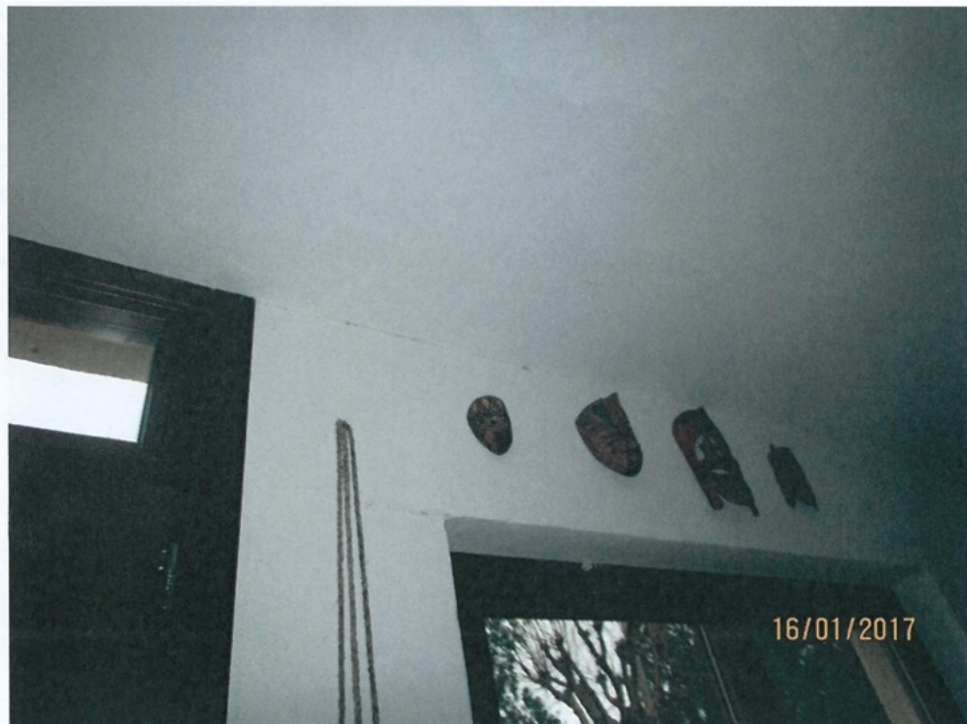
Foto 17 - Lesioni ad andamento pressochè orizzontale in testa e/o al piede di maschi murari (Tipo 5)
Piano Terra - Vano Scala - Maschio Murario lato Prospetto Sud-Est

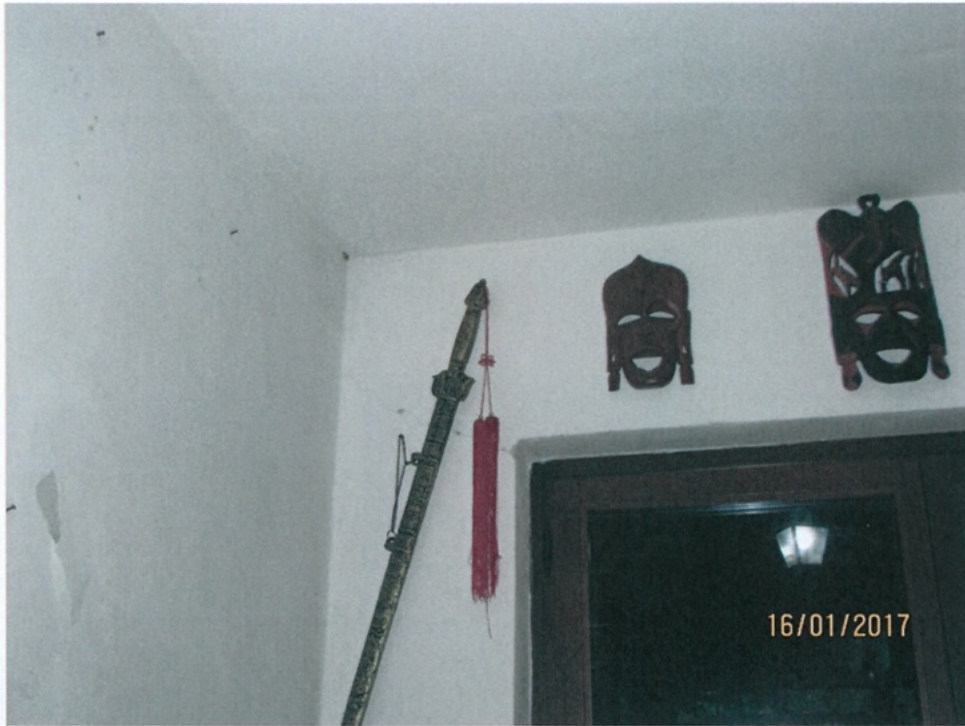
Foto 18 - Lesioni ad andamento pressochè orizzontale in testa e/o al piede di maschi murari (Tipo 5)
Piano Terra - Vano Scala - Maschio Murario lato Prospetto Sud-Ovest

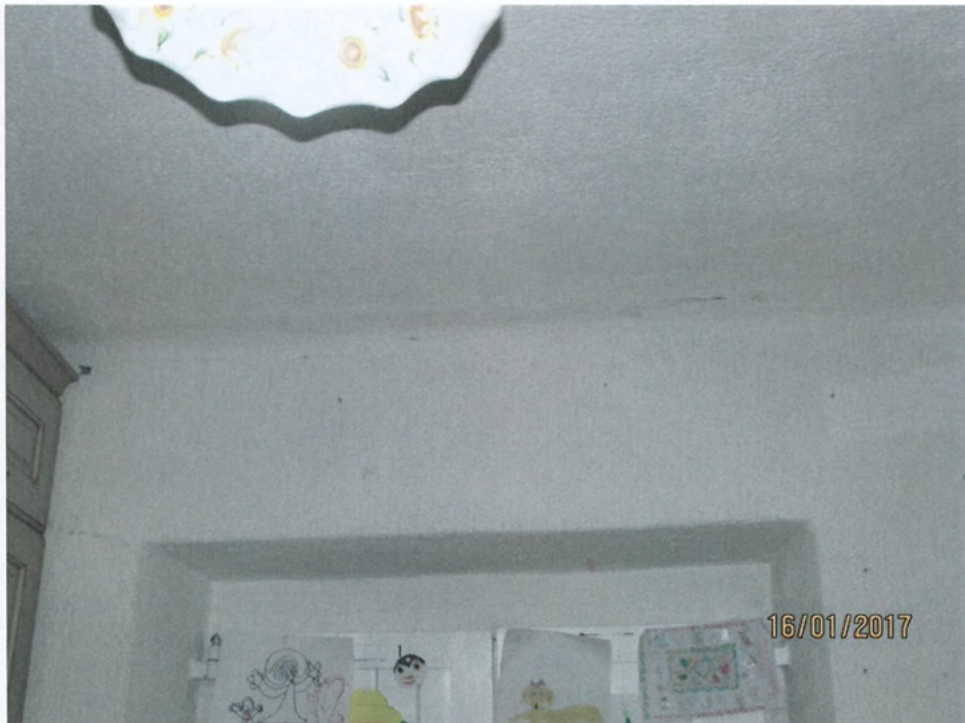
Foto 19 - Lesioni ad andamento pressochè orizzontale in testa e/o al piede di maschi murari (Tipo 5)
Piano Terra - Cucina - Maschio Murario lato Prospetto Nord-Ovest

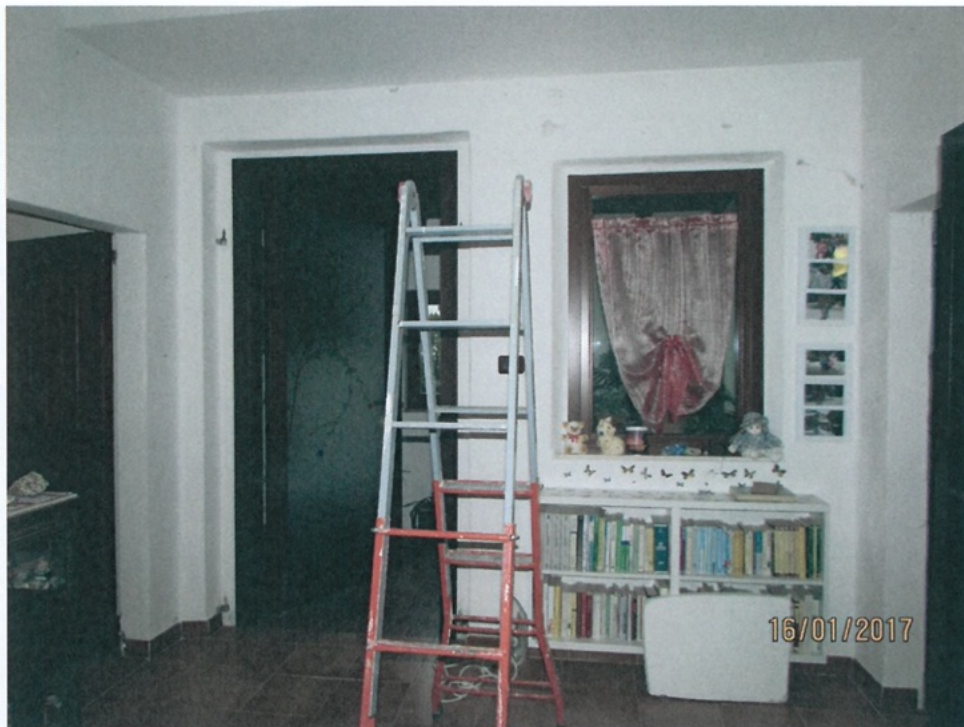
**Foto 20.a - Lesioni ad andamento pressochè orizzontale in testa e/o al piede di maschi murari (Tipo 5)
Piano Primo - Disimpegno - Maschio Murario su Vano Scala**

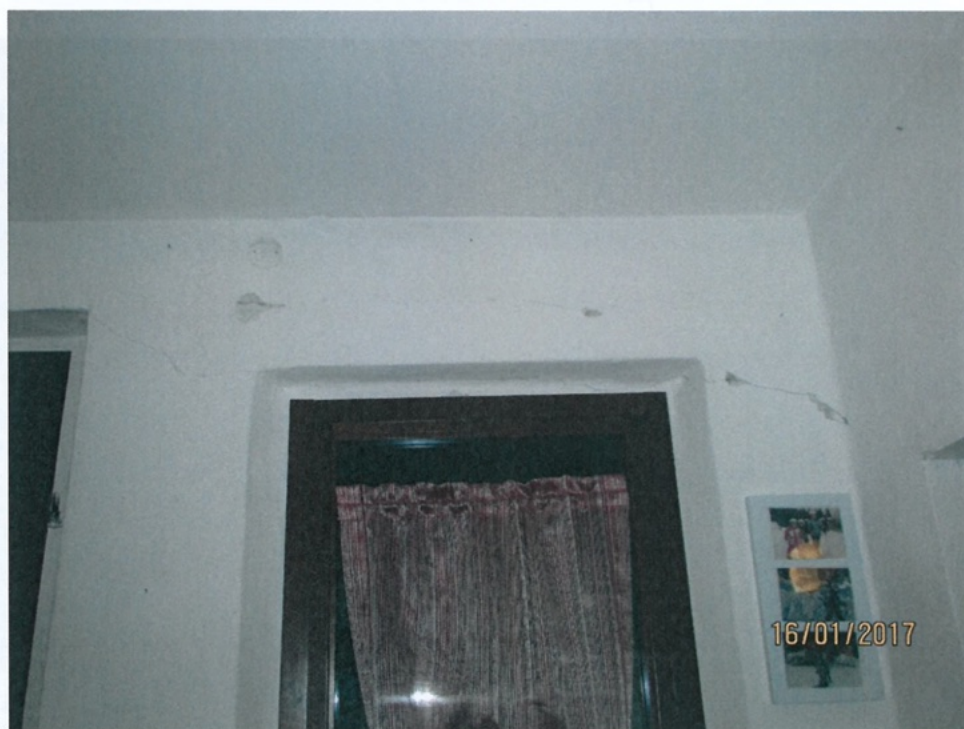
**Foto 20.b - Lesioni ad andamento pressochè orizzontale in testa e/o al piede di maschi murari (Tipo 5)
Piano Primo - Disimpegno - Maschio Murario su Vano Scala
Dettaglio**

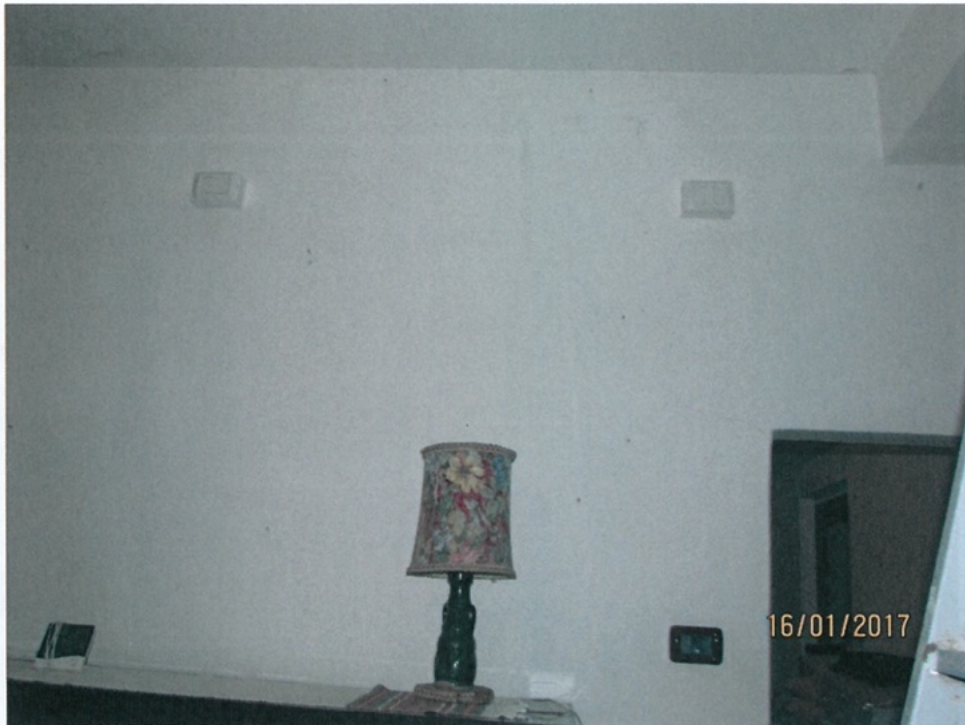
**Foto 21 - Lesioni ad andamento pressochè orizzontale in testa e/o al piede di maschi murari (Tipo 5)
Piano Primo - Disimpegno - Maschio Murario su Parete di Controvento - Porta su Camera 2**

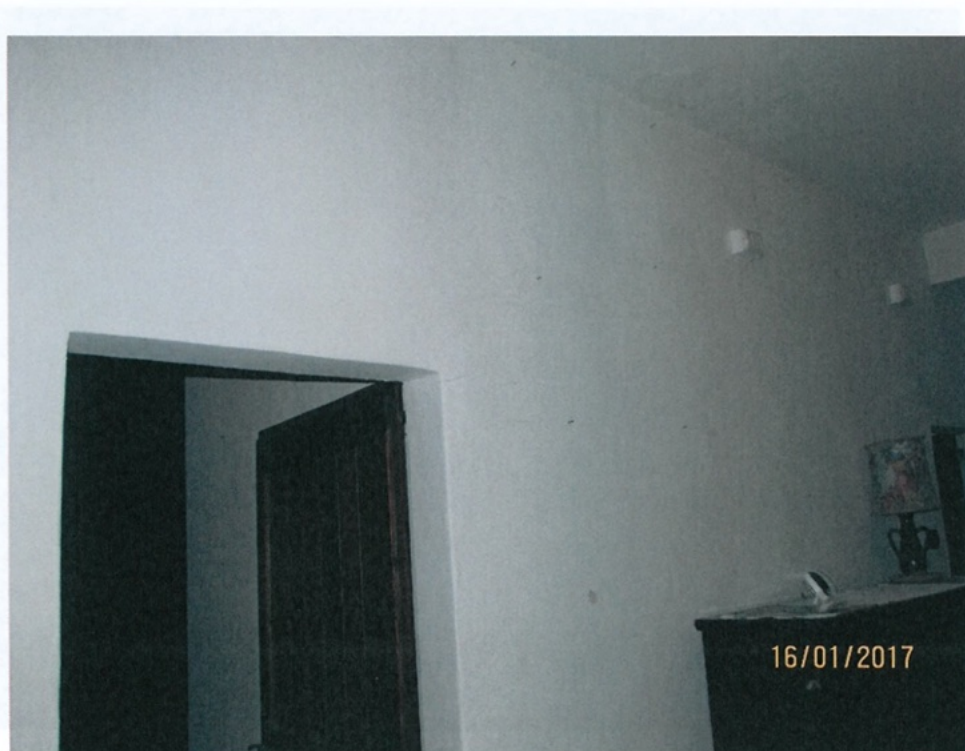
**Foto 22 - Lesioni ad andamento pressochè orizzontale in testa e/o al piede di maschi murari (Tipo 5)
Piano Primo - Disimpegno - Maschio Murario su Parete di Controvento - Porta su Camera 3**

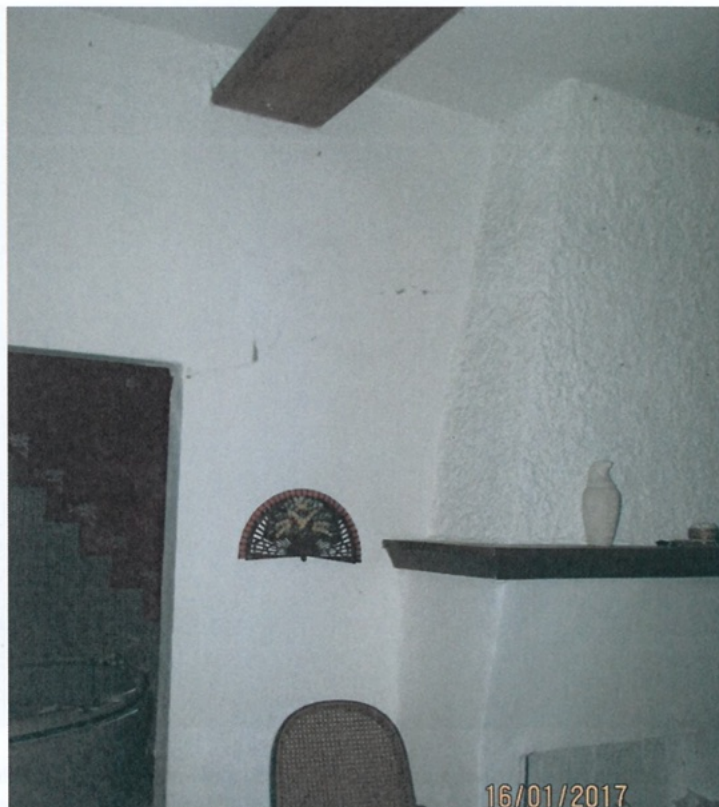
Foto 23 - Lesioni ad andamento pressochè orizzontale in testa e/o al piede di maschi murari (Tipo 5)
Piano Primo - Disimpegno - Maschio Murario su Parete di Controvento - Porta su Bagno

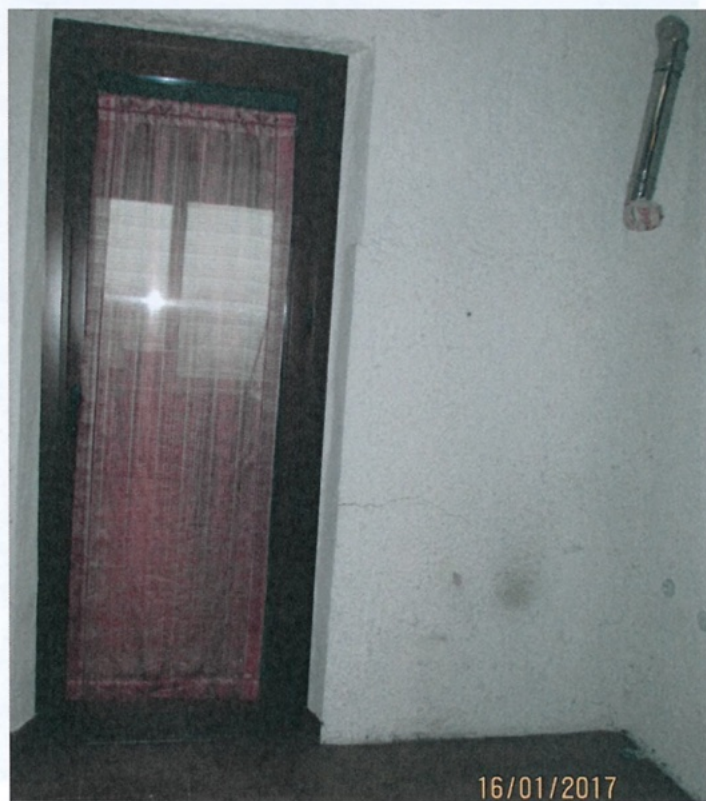
Foto 24 - Lesioni ad andamento pressochè orizzontale in testa e/o al piede di maschi murari (Tipo 5)
Piano Primo - Disimpegno - Maschio Murario su Veranda

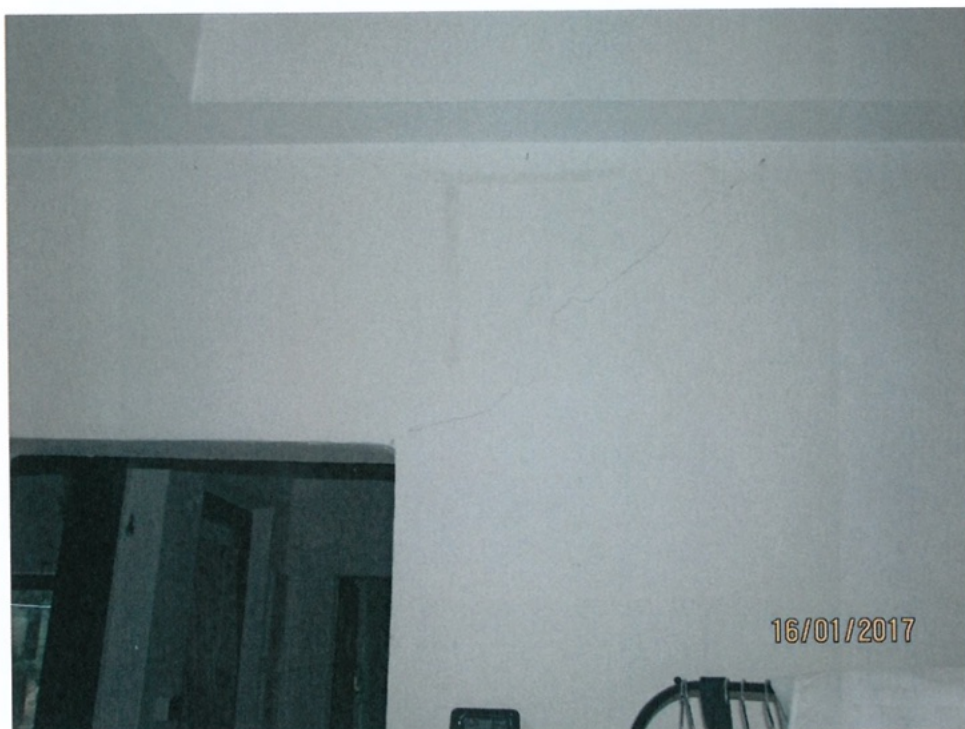
**Foto 25 - Lesioni ad andamento pressochè orizzontale in testa e/o al piede di maschi murari (Tipo 5)
Piano Primo - Camera 2 - Maschio Murario su Parete di Controvento - Porta su Disimpegno**

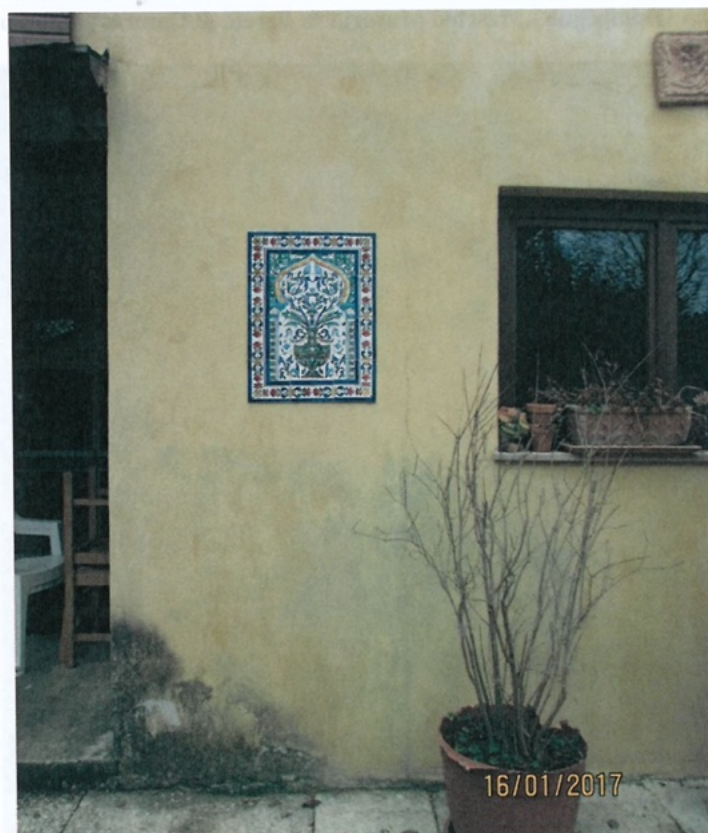
**Foto 26.a - Lesioni passanti ad andamento pressochè verticali in corrispondenza di incroci fra muri (Tipo 7)
Prospetto Sud-Est - Piano Terra - Maschio Murario su Vano Scala - Esterno**

- La presenza nelle murature di **lesioni passanti di distacco delle pareti (Tipo 7)**, in corrispondenza degli incroci, dell'ordine di 2 mm, dimostra **l'attivazione, da parte dell'azione sismica, del meccanismo di danno caratterizzato dalla perdita di connessione fra murature ortogonali**.

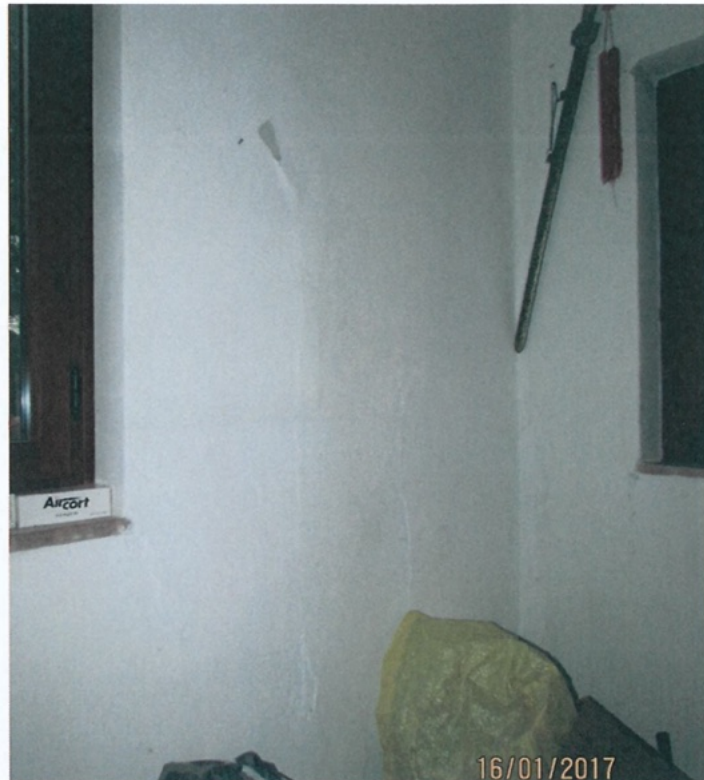
Foto 26.b - Lesioni passanti ad andamento pressochè verticali in corrispondenza di incroci fra muri (Tipo 7)
Prospetto Sud-Est - Piano Terra - Maschio Murario su Vano Scala - Interno
Eterogeneità Muratura

Lesioni di tale natura evidenziano anche la presenza di disomogeneità di materiale all'interno della stessa parete, ad es. si sono realizzate in corrispondenza dei pilastri in c.a. che in origine sorreggevano la scala e che sono stati inglobati nella muratura in blocchi Poroton.

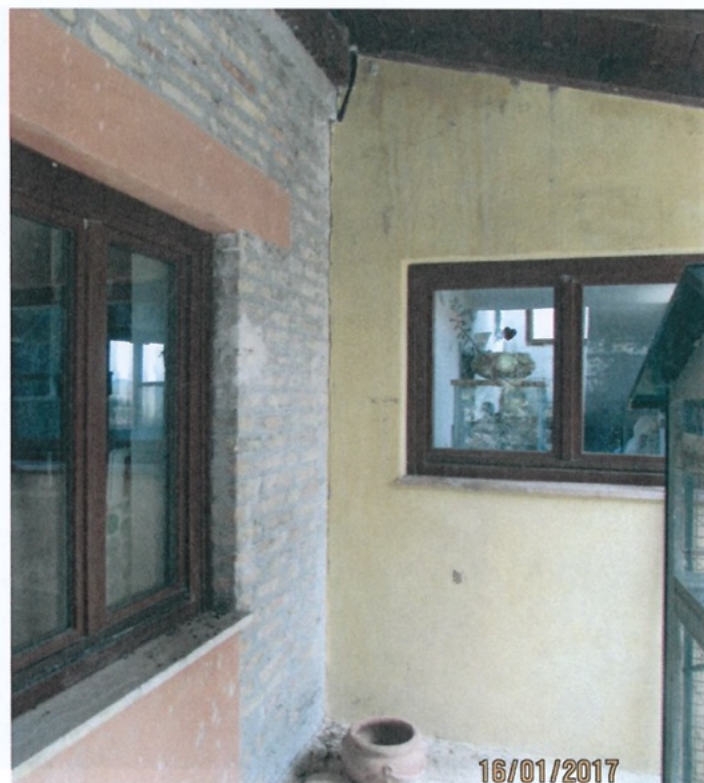
Foto 27.a - Lesioni passanti ad andamento pressochè verticali in corrispondenza di incroci fra muri (Tipo 7)
Prospetto Sud-Ovest - Piano Terra/Piano Primo - Maschio Murario su Vano Scala - Esterno

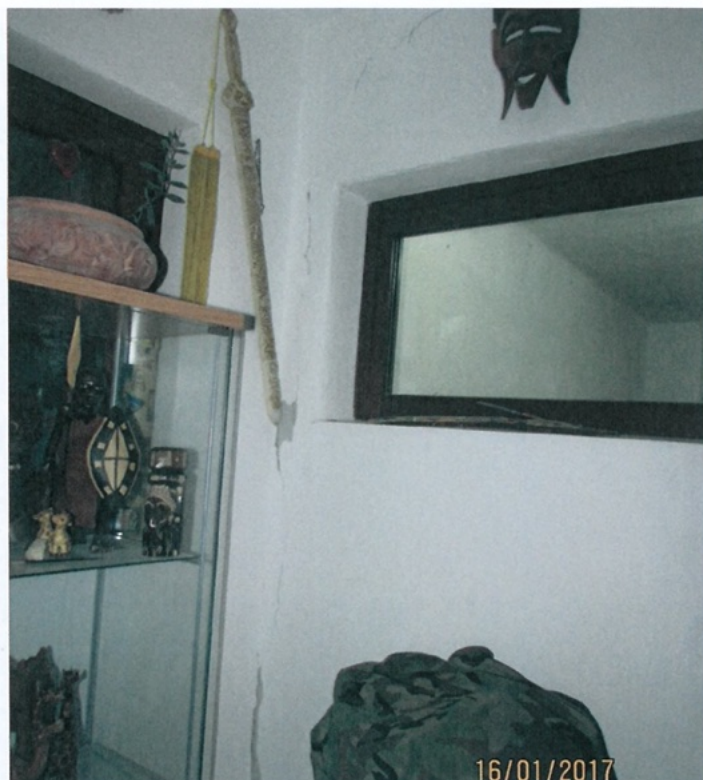
**Foto 27.b - Lesioni passanti ad andamento pressochè verticali in corrispondenza di incroci fra muri (Tipo 7)
Prospetto Sud-Ovest - Piano Terra - Maschio Murario su Vano Scala - Interno**

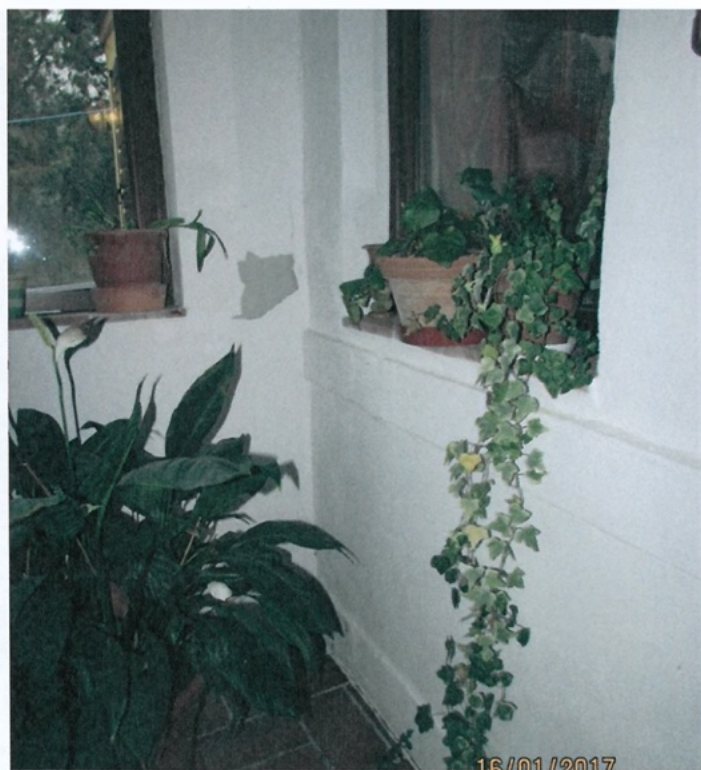
**Foto 27.c - Lesioni passanti ad andamento pressochè verticali in corrispondenza di incroci fra muri (Tipo 7)
Prospetto Sud-Ovest - Piano Primo - Maschio Murario su Vano Scala - Interno**

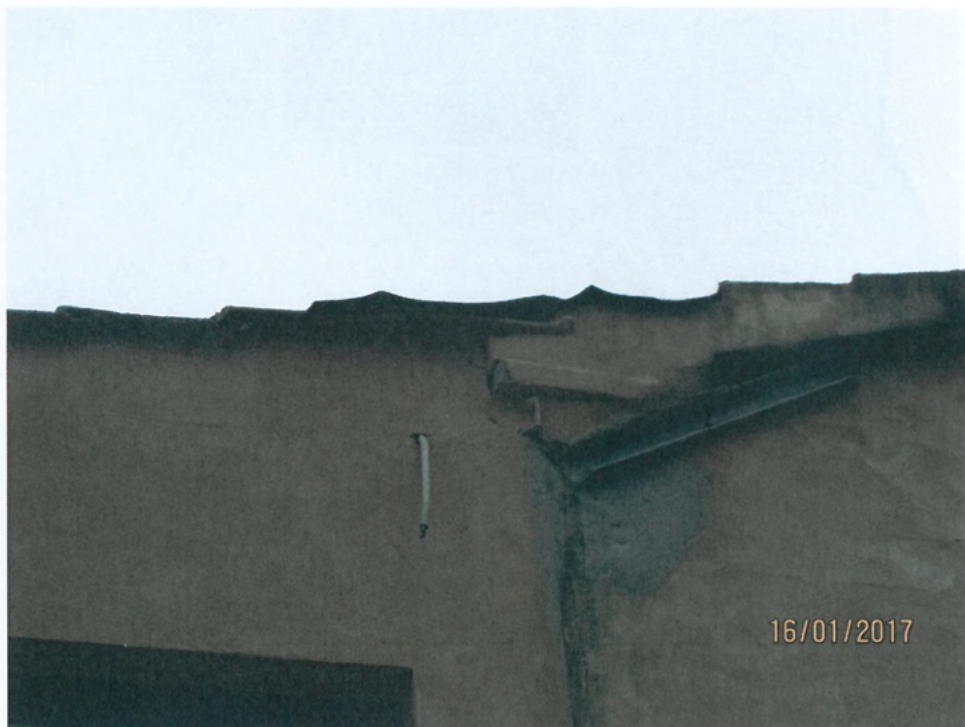
**Foto 28.a - Lesioni passanti ad andamento pressochè verticali in corrispondenza di incroci fra muri (Tipo 7)
Prospetto Nord-Est - Piano Primo - Maschio Murario su Vano Scala - Esterno**

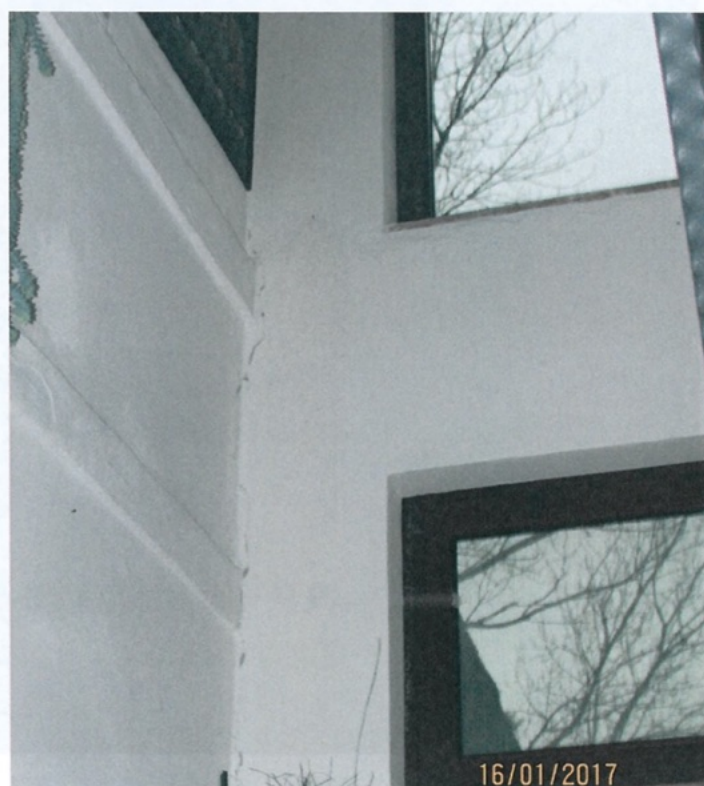
**Foto 28.b - Lesioni passanti ad andamento pressochè verticali in corrispondenza di incroci fra muri (Tipo 7)
Prospetto Nord-Est - Piano Terra/Piano Primo - Maschio Murario su Vano Scala - Interno**

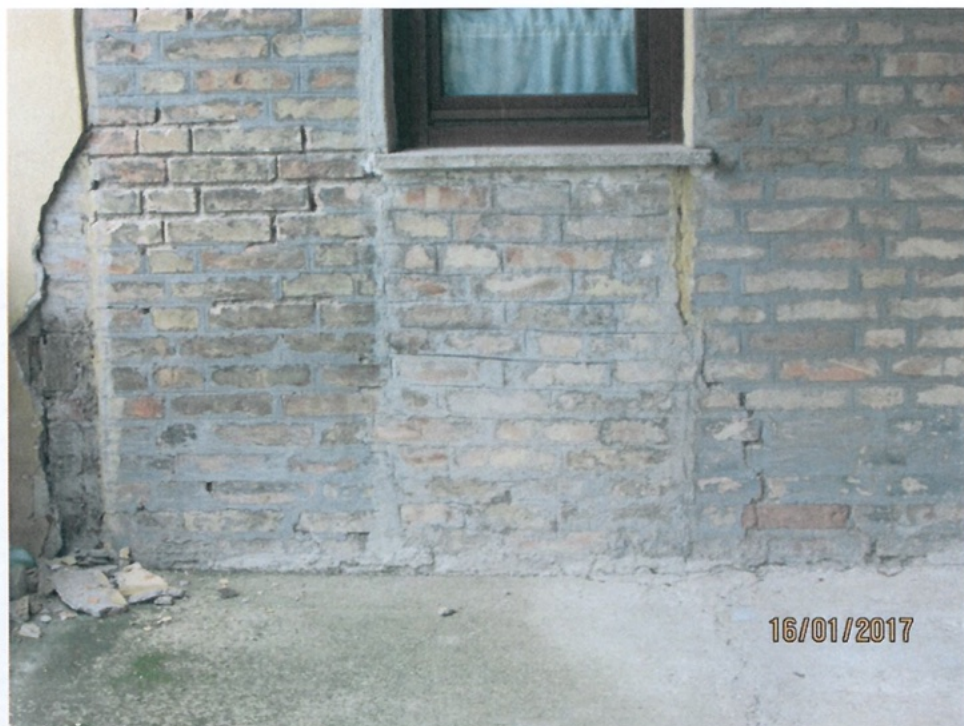
Foto 29.a - Lesioni passanti ad andamento pressochè verticali in corrispondenza di incroci fra muri (Tipo 7)
Prospetto Sud-Ovest - Piano Terra - Maschio Murario Garage e Nucleo Originario - Esterno

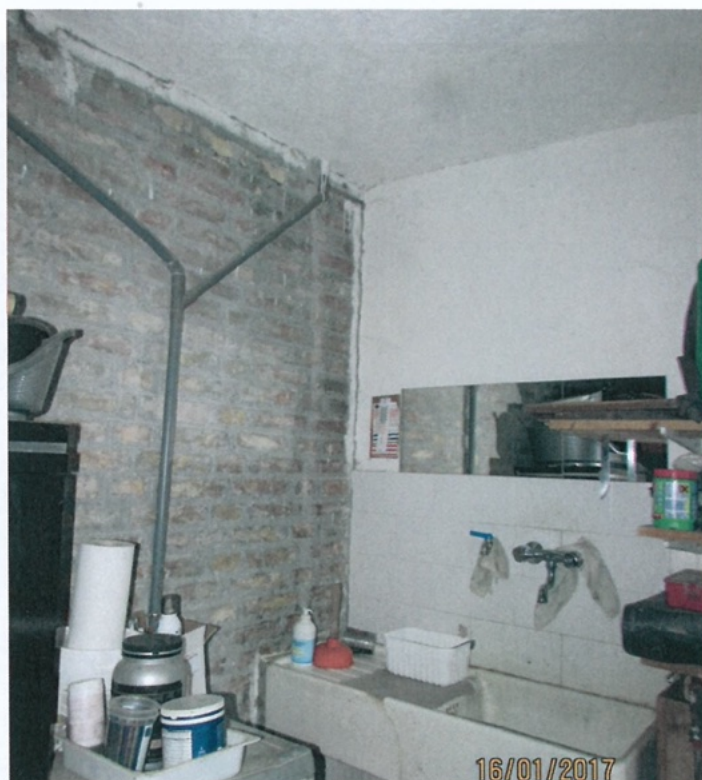
Foto 29.b - Lesioni passanti ad andamento pressochè verticali in corrispondenza di incroci fra muri (Tipo 7)
Prospetto Sud-Ovest - Piano Terra - Maschio Murario Garage e Nucleo Originario - Interno
