TRIBUNALE DI MACERATA

ESECUZIONE IMMOBILIARE N. R.G. 194/2023

PERIZIA GIURATA

IMMOBILE SITO IN APPIGNANO C.DA CAMPO DI BOVE 11

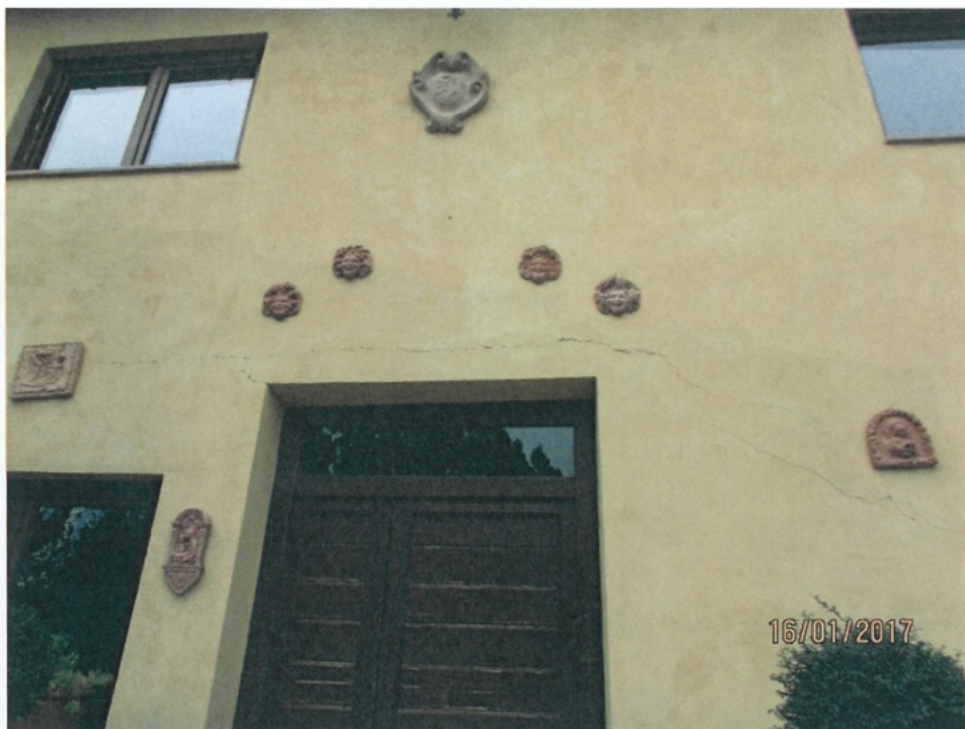
Foto 30 - Lesioni ad andamento orizzontale in corrispondenza dei solai o del sottotetto (Tipo 11)
Prospetto Sud-Est - Piano Terra/Piano Primo - Solaio su Vano Scala

- La presenza nelle murature di lesioni ad andamento orizzontale in corrispondenza dei solai o del sottotetto (Tipo 11), con dislocazioni di qualche mm, denuncia un fenomeno più o meno grave di scorrimento fra il solaio e la muratura sottostante, chiaramente attivato dalle azioni sismiche orizzontali.

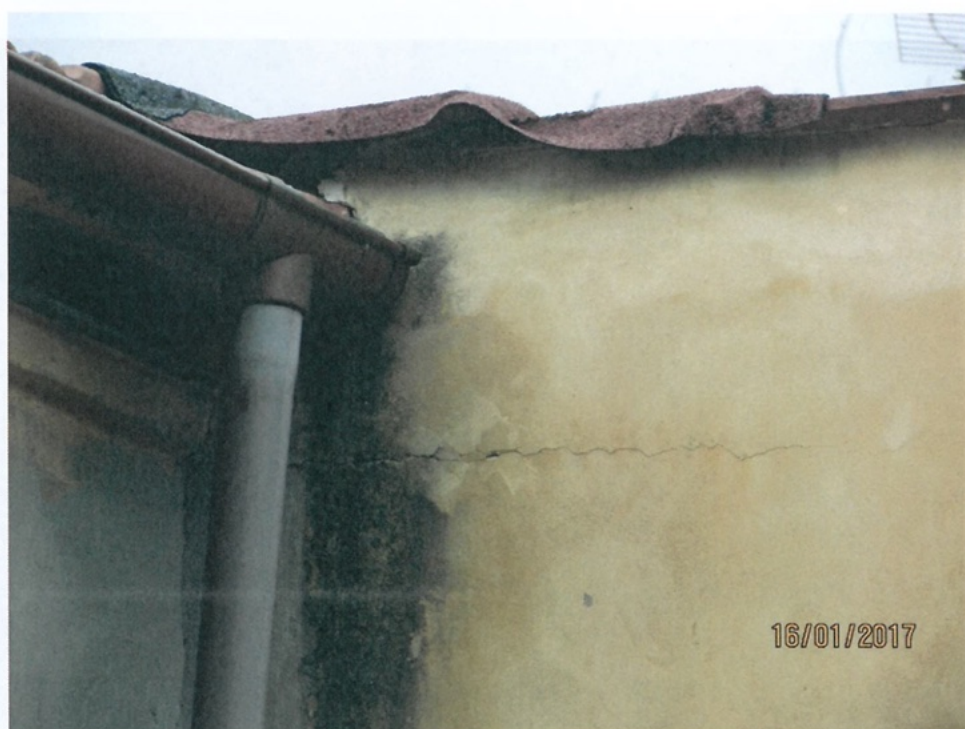
Foto 31 - Lesioni ad andamento orizzontale in corrispondenza dei solai o del sottotetto (Tipo 11)
Prospetto Sud-Ovest - Piano Primo - Copertura su Vano Scala

Significativa è la presenza dello scorrimento in copertura, dove l'esistenza di lesioni nella zona di ancoraggio dei capochiave, determina una condizione di rischio significativa, in quanto inficia l'ancoraggio stesso delle catene.

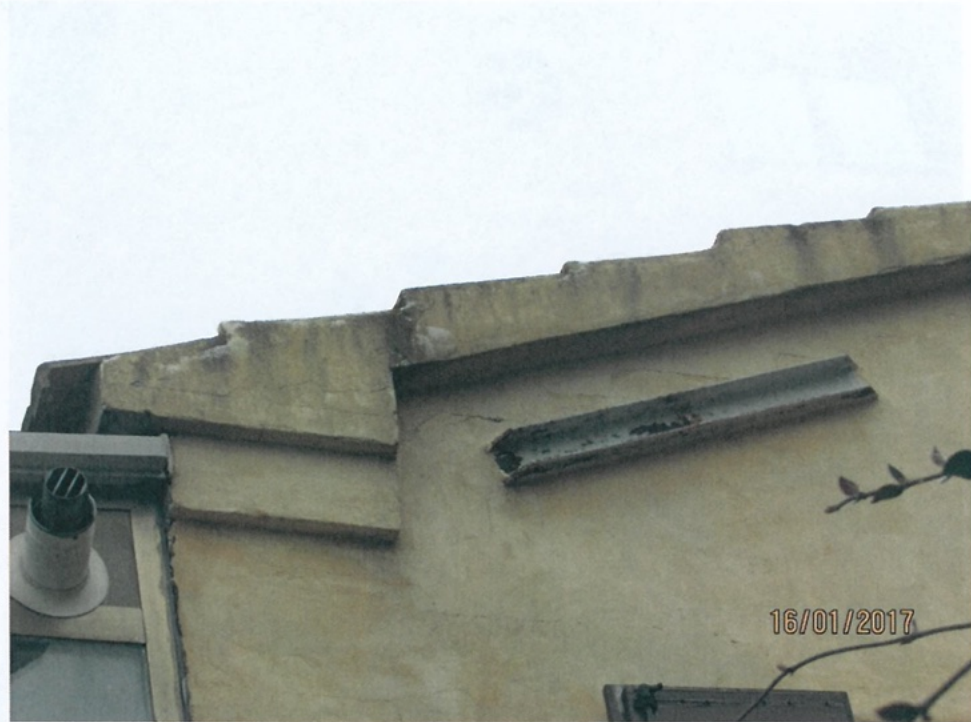
**Foto 32 - Lesioni ad andamento orizzontale in corrispondenza dei solai o del sottotetto (Tipo 11)
Prospetto Sud-Ovest - Piano Primo - Copertura su Nucleo Originario**

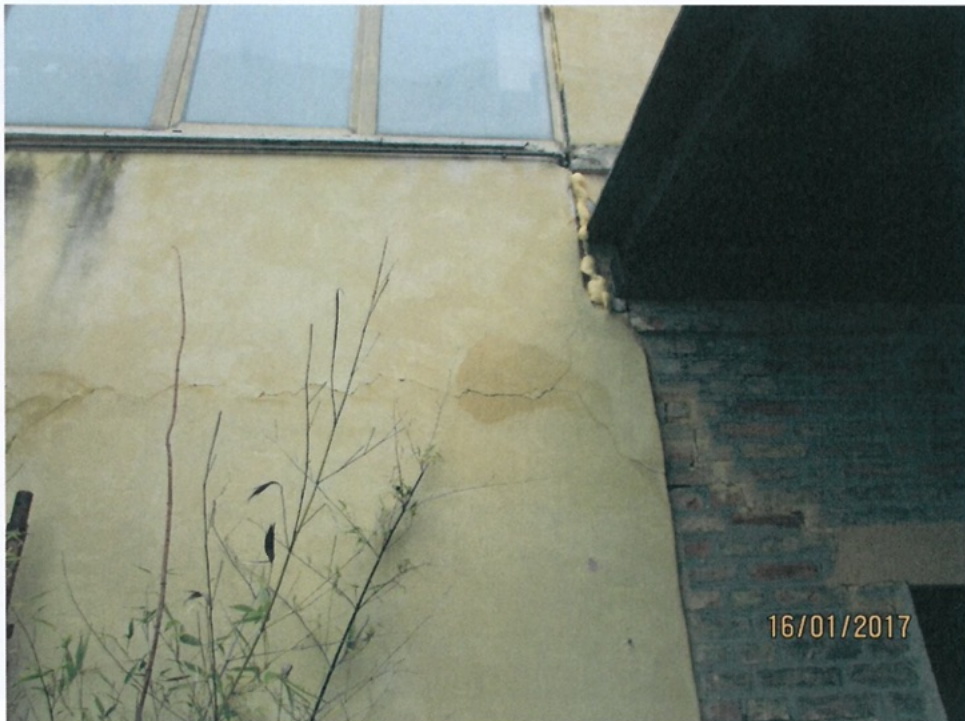
**Foto 33 - Lesioni ad andamento orizzontale in corrispondenza dei solai o del sottotetto (Tipo 11)
Prospetto Sud-Ovest - Piano Terra - Copertura su Garage**

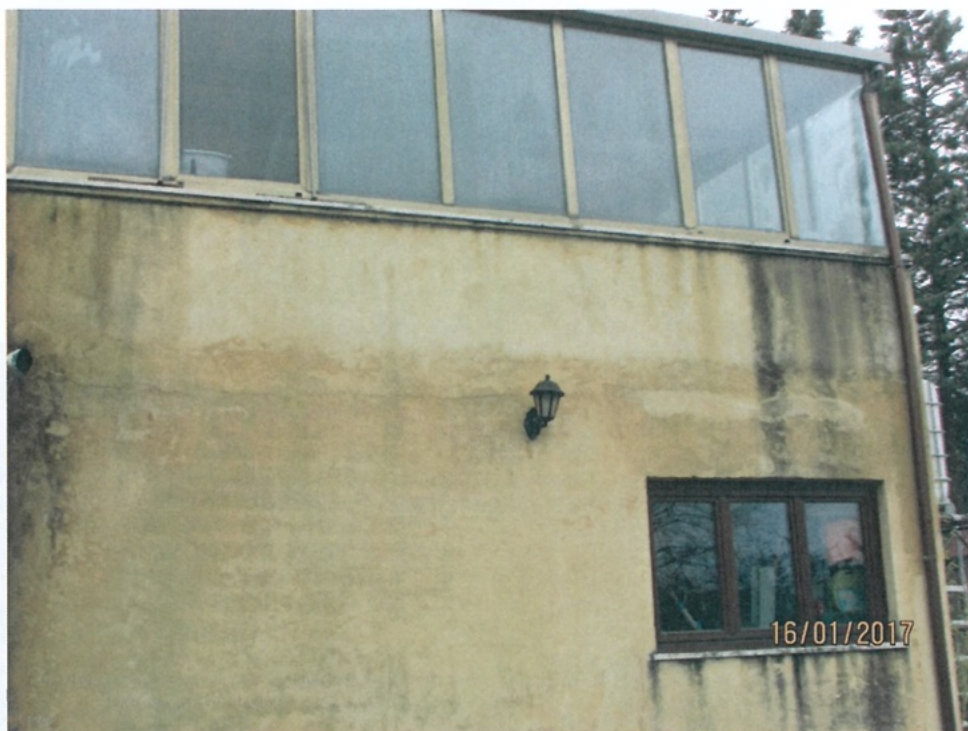
Foto 34 - Lesioni ad andamento orizzontale in corrispondenza dei solai o del sottotetto (Tipo 11)
Prospetto Nord-Ovest - Piano Terra - Copertura su Garage

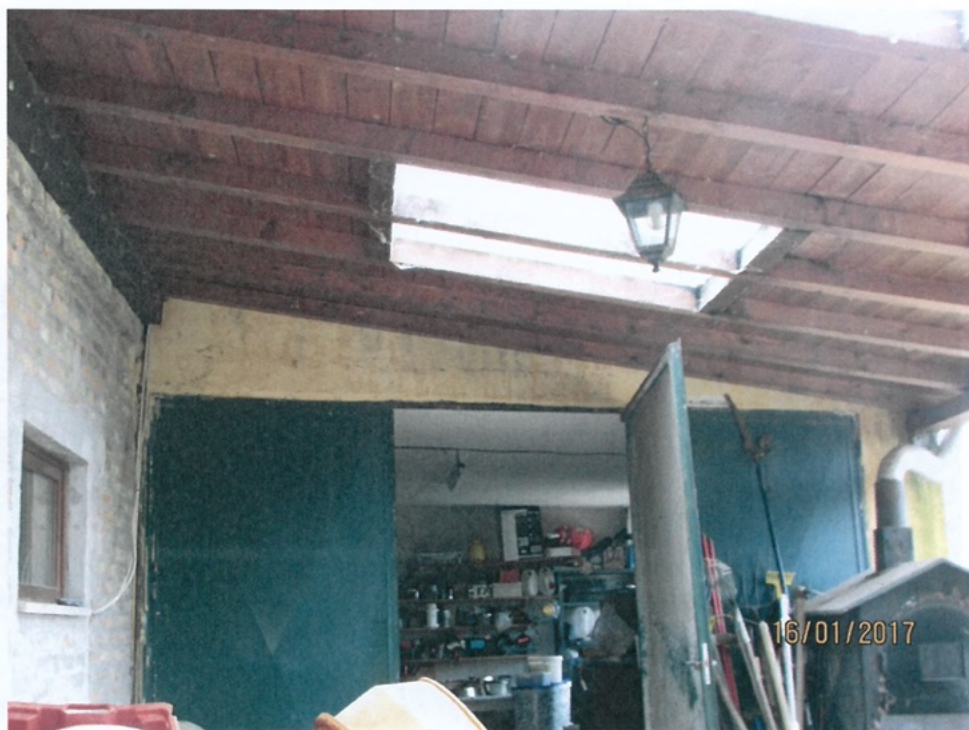
Foto 35 - Lesioni ad andamento orizzontale in corrispondenza dei solai o del sottotetto (Tipo 11)
Prospetto Nord-Est - Piano Terra - Copertura su Garage

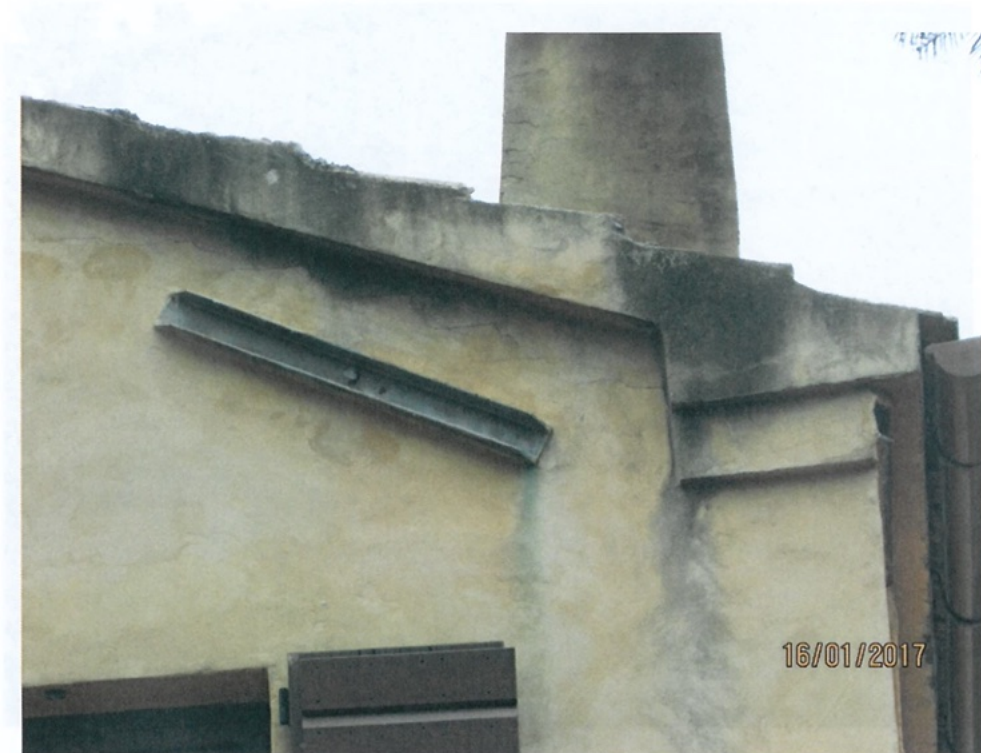
**Foto 36 - Lesioni ad andamento orizzontale in corrispondenza dei solai o del sottotetto (Tipo 11)
Prospetto Nord-Est - Piano Primo - Copertura su Nucleo Originario**

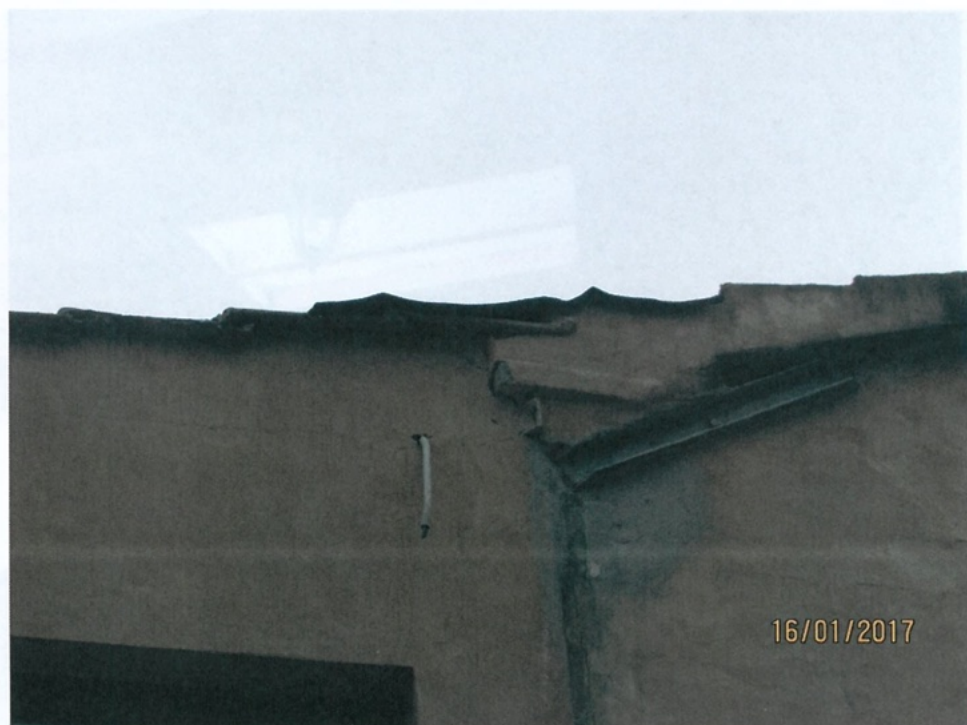
**Foto 37 - Lesioni ad andamento orizzontale in corrispondenza dei solai o del sottotetto (Tipo 11)
Prospetto Nord-Est - Piano Primo - Copertura su Nucleo Originario e su Vano Scala**

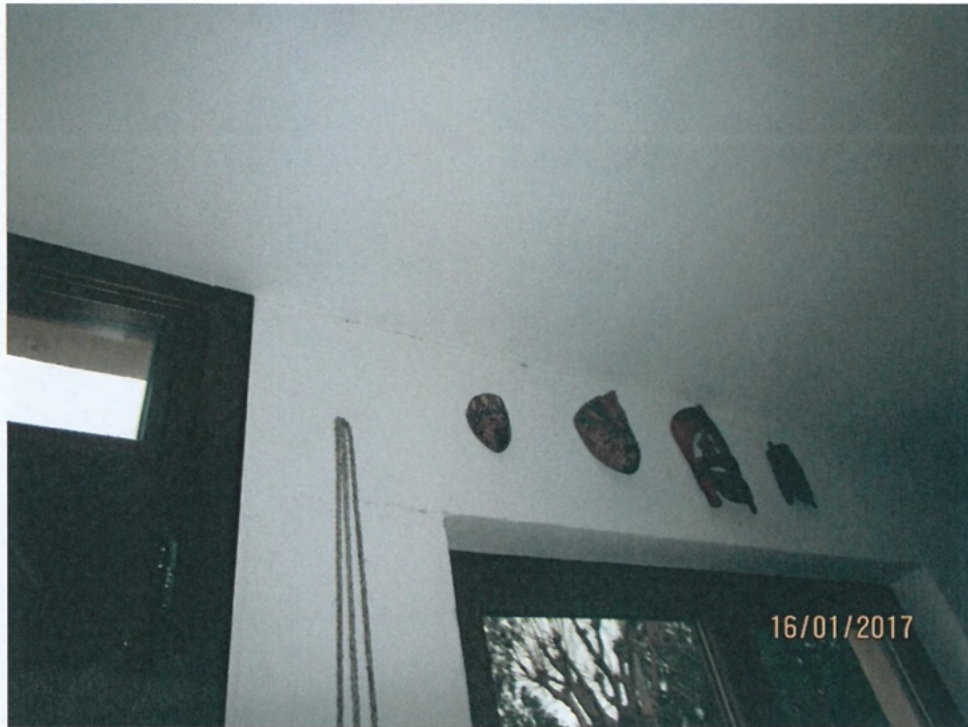
Foto 38 - Distacchi ben definiti fra solaio e strutture portanti
Piano Terra - Vano Scala - Solaio/Parete esterna

In tale tipologia di lesione si possono far rientrare, per analogia, anche i distacchi delle rampe della scala in c.a. dalle pareti circostanti

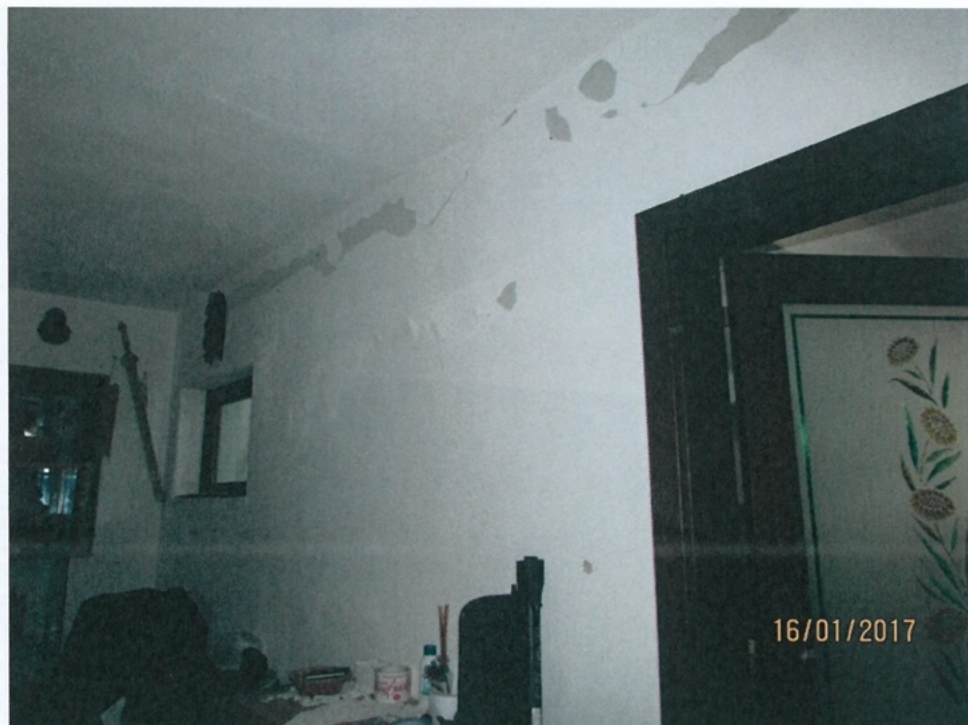
Foto 39 - Distacchi ben definiti fra solaio e strutture portanti
Piano Terra - Vano Scala - Solaio/Parete Nucleo Originario

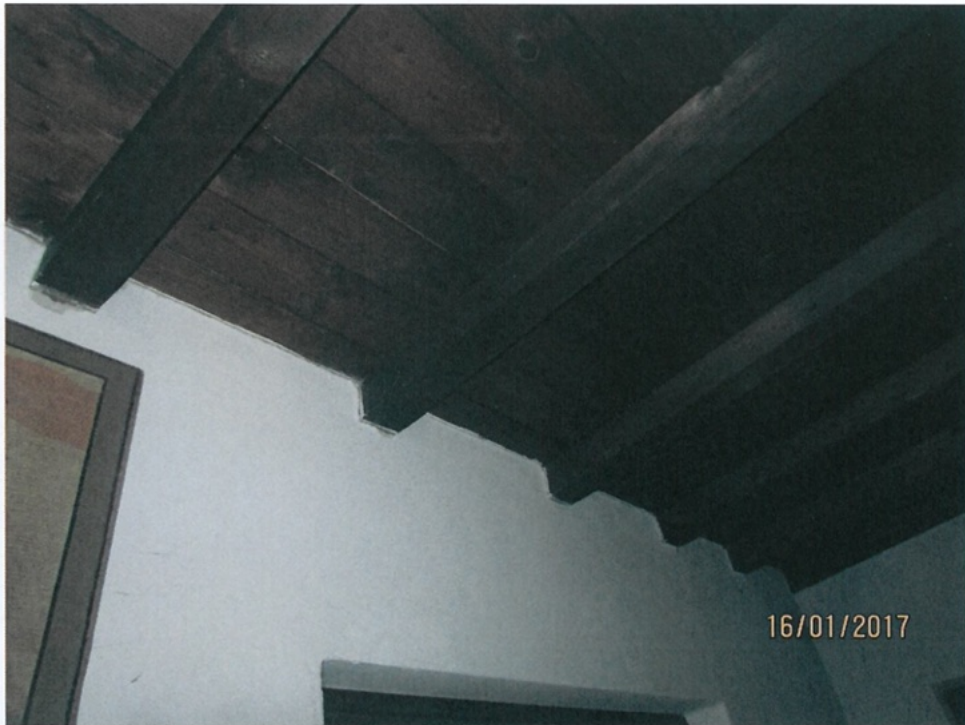
**Foto 40 - Distacchi ben definiti fra solaio e strutture portanti
Piano Primo - Vano Scala - Solaio/Parete Esterna**

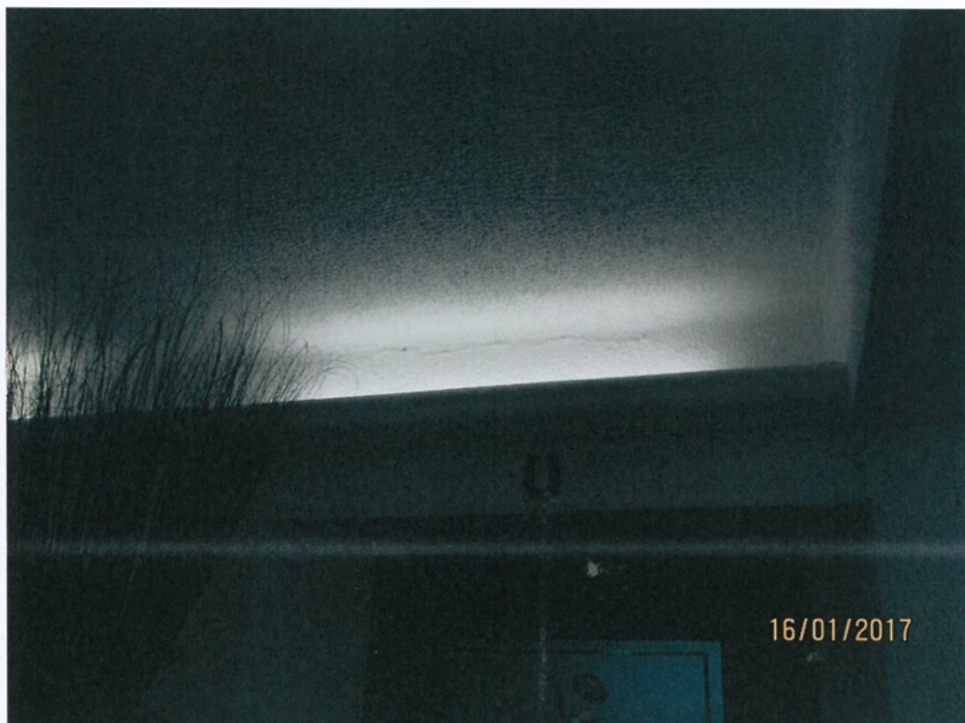
**Foto 41 - Distacchi ben definiti fra solaio e strutture portanti
Piano Terra - Pranzo Soggiorno - Solaio/Parete Nucleo Originario Lato Sud-Est**

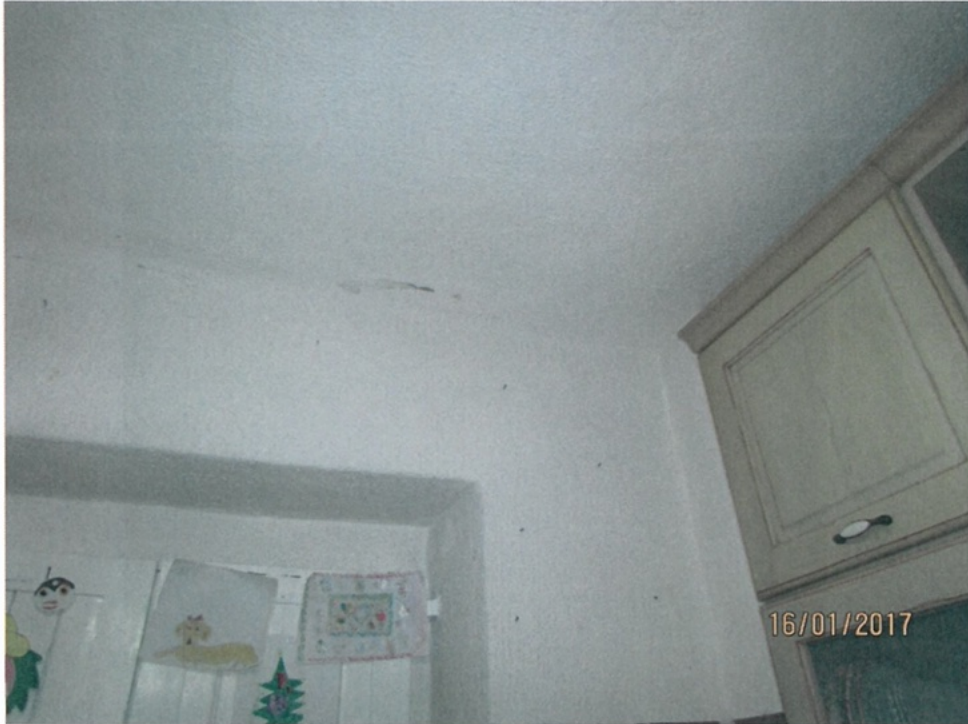
Foto 42 - Distacchi ben definiti fra solaio e strutture portanti
Piano Terra - Cucina - Solaio/Parete Nucleo Originario Lato Nord-Ovest

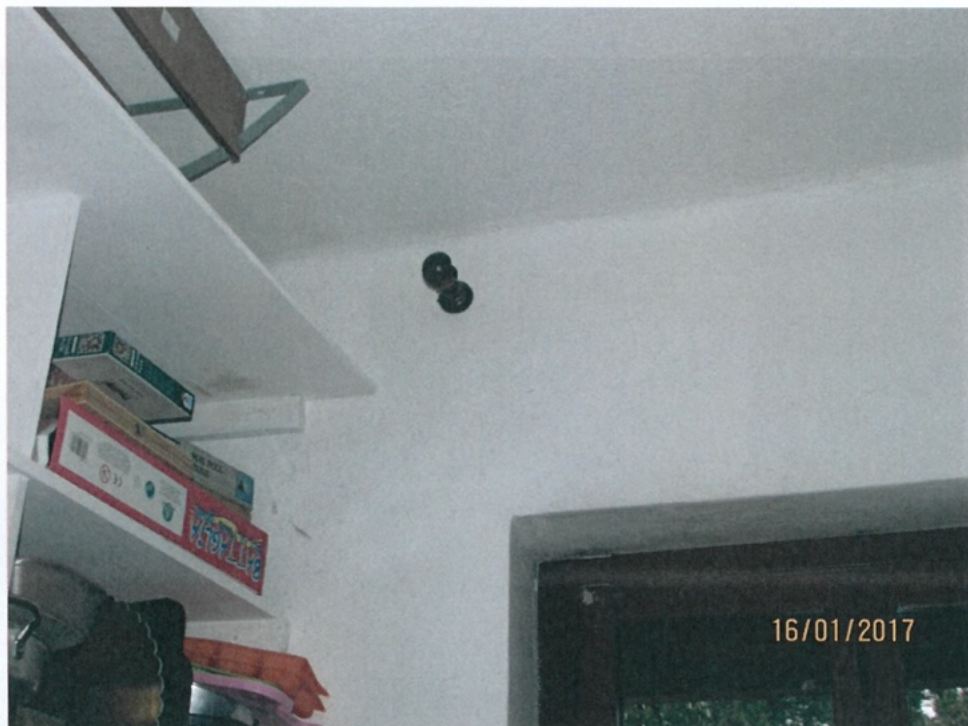
Foto 43 - Distacchi ben definiti fra solaio e strutture portanti
Piano Terra - Studio - Solaio/Parete Esterna

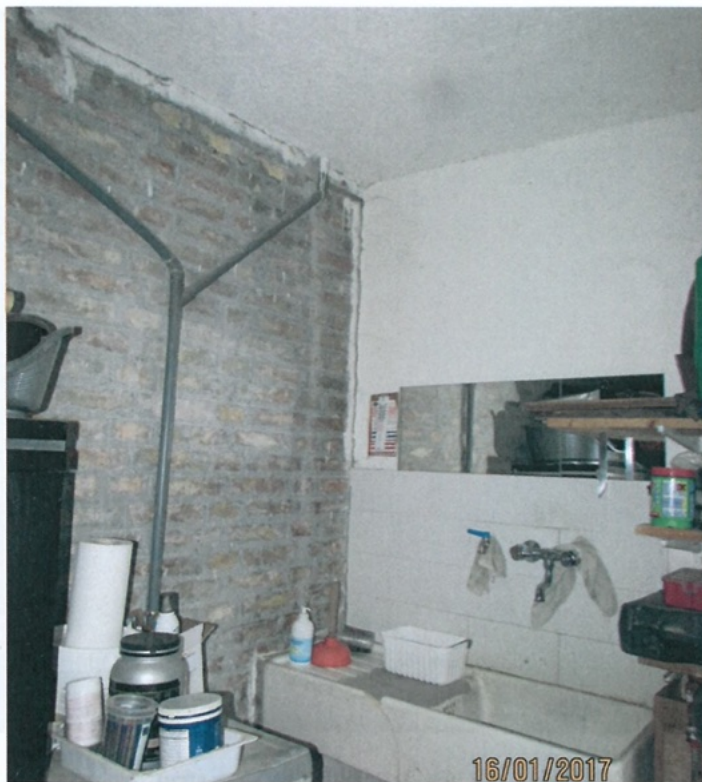
**Foto 44 - Distacchi ben definiti fra solaio e strutture portanti
Piano Terra - Garage - Solaio/Parete Nucleo Originario**

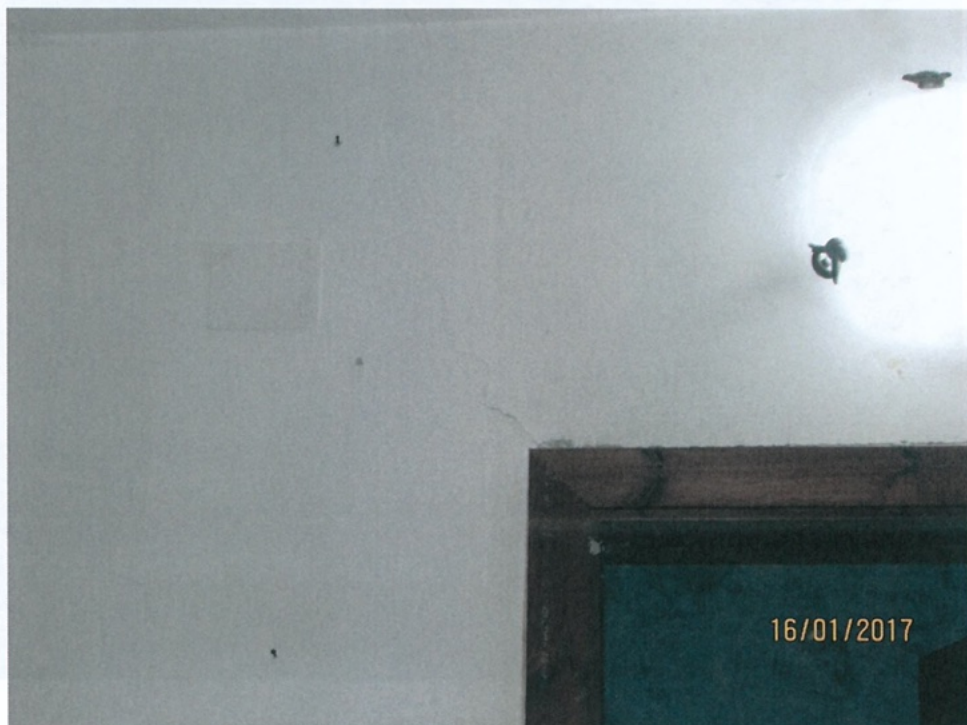
**Foto 45 - Lesioni su tramezzi
Piano Terra - Divisorio Studio/Bagno**

Tutte le **tramezzature**, presenti nell'immobile, risultano interessate da **lesioni**; sono lesioni di ampiezza millimetrica, disposte principalmente nelle zone al di sotto degli impalcati ed hanno, prevalentemente, un andamento inclinato a circa 45°.

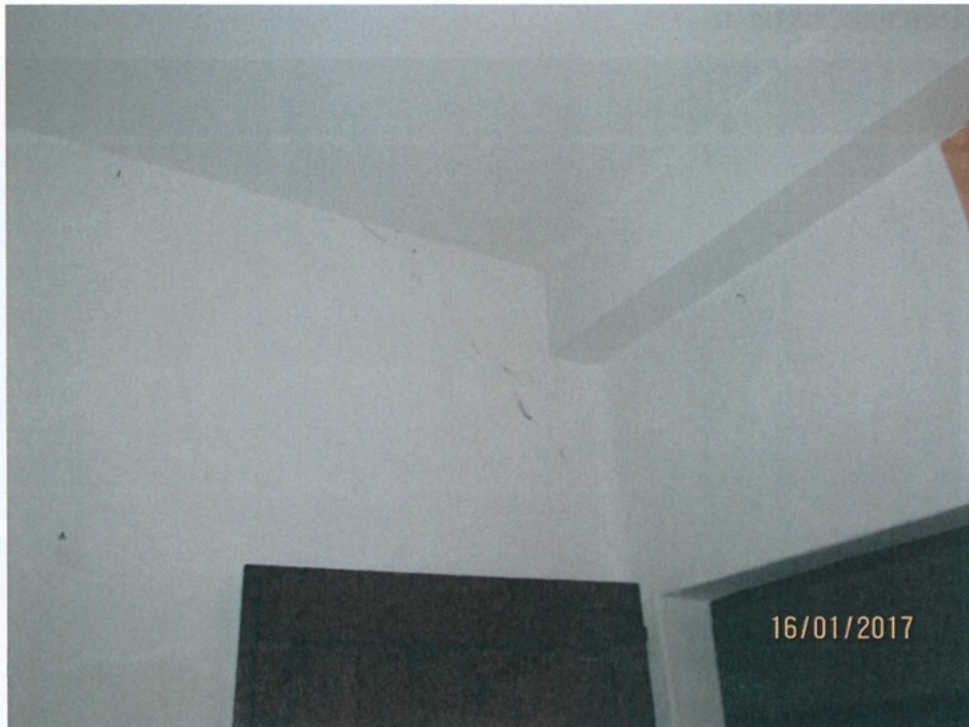
Foto 46 - Lesioni su tramezzi
Piano Primo - Divisorio Camera 3/Camera 2

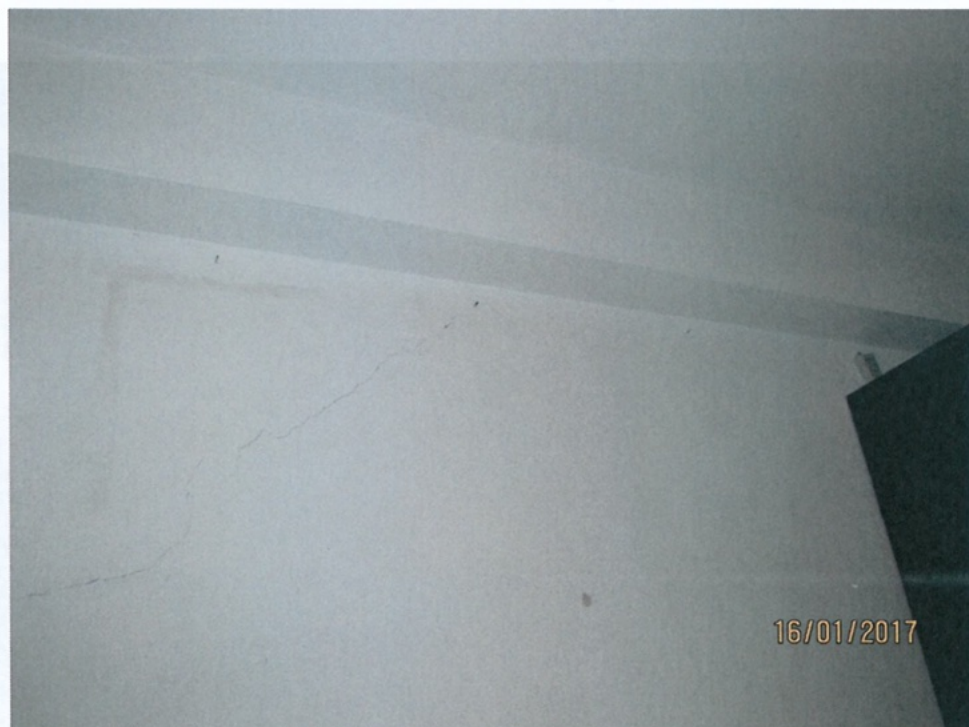
Foto 47 - Lesioni su tramezzi
Piano Primo - Divisorio Camera 2/Camera 3

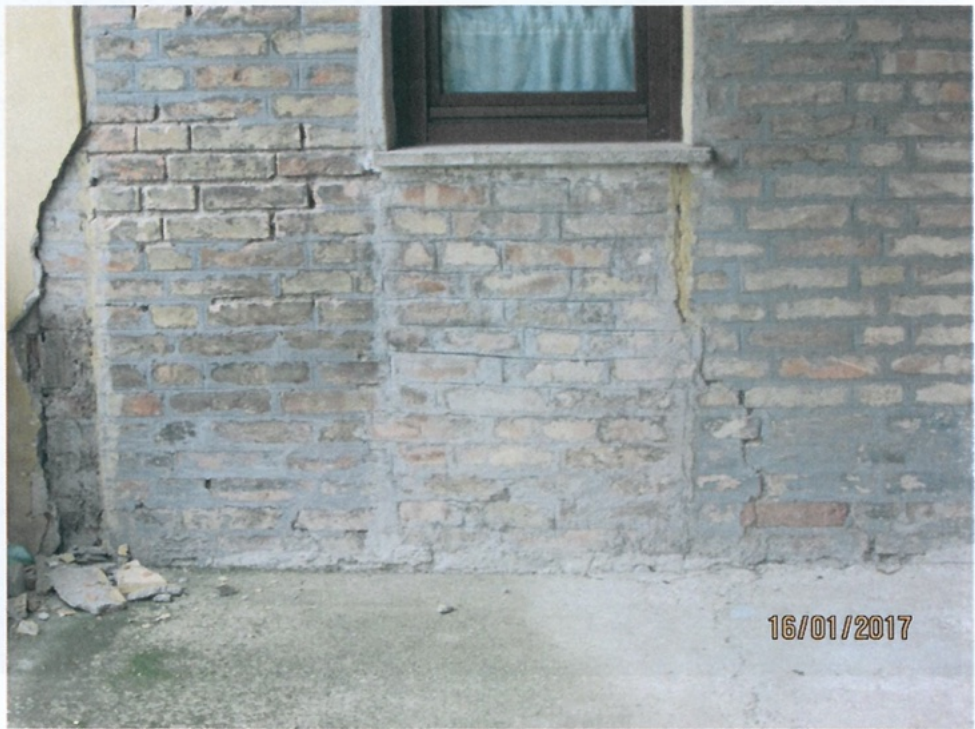
**Foto 48- Cedimento Fondale
Prospetto Sud-Ovest -Piano Terra**

Come anticipato in precedenza, su alcune pareti perimetrali del nucleo originario dell'immobile, sono presenti **tracce di lesioni tipiche da cedimento fondale**; esse, riparate in precedenza, **sono state riattivate dall'azioni sismiche del 24.08.2016 e successive**.

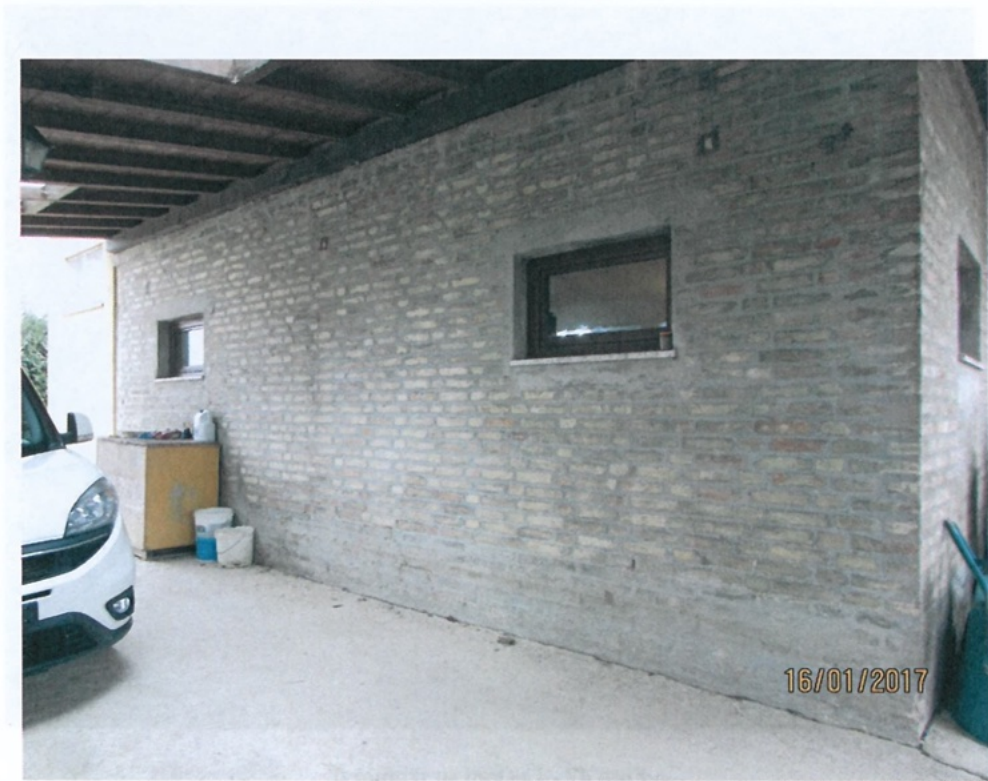
**Foto 49- Cedimento Fondale
Prospetto Nord-Est -Piano Terra**

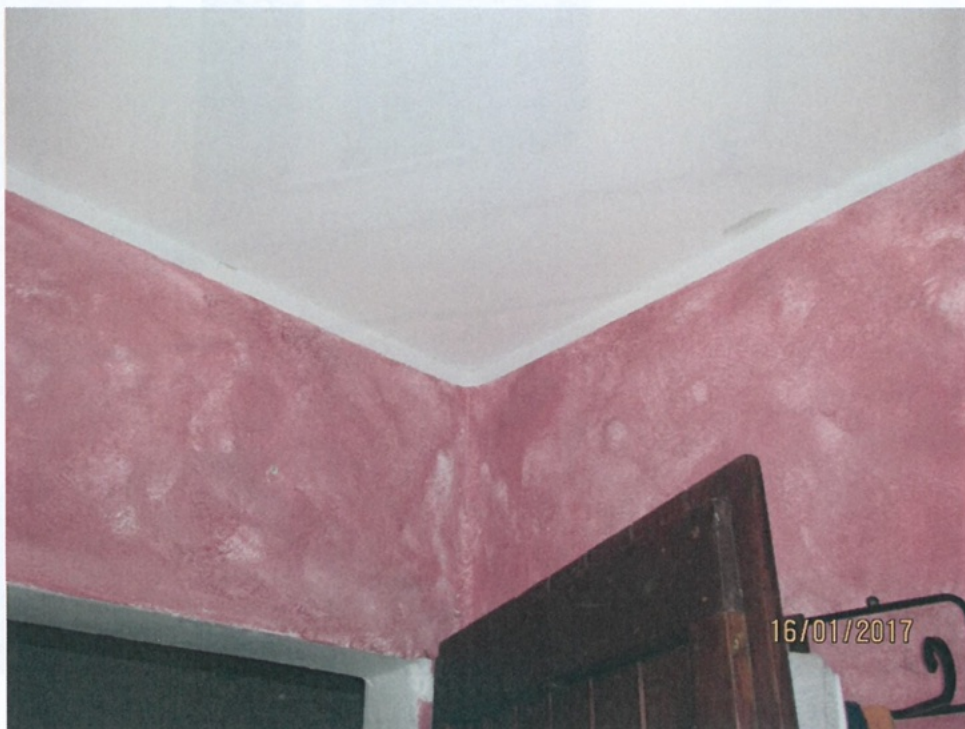
**Foto 50 - Distacco Tipo Controsoffitto
Piano Primo - Bagno**

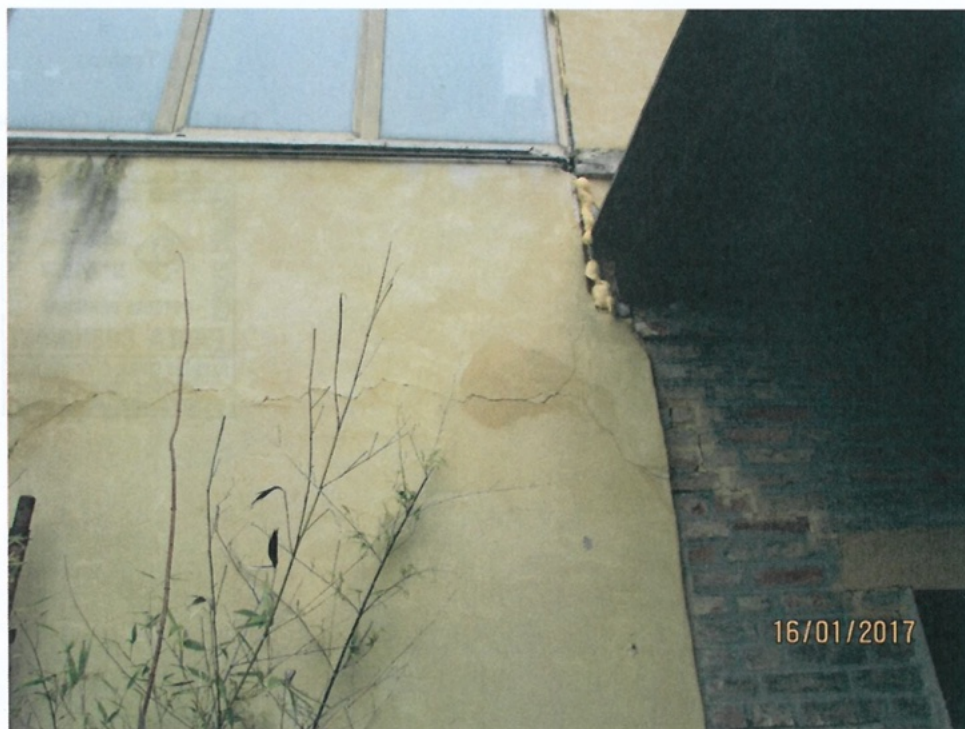
**Foto 51 - Distacco Tipo Veranda
Piano Primo - Sopra Garage**

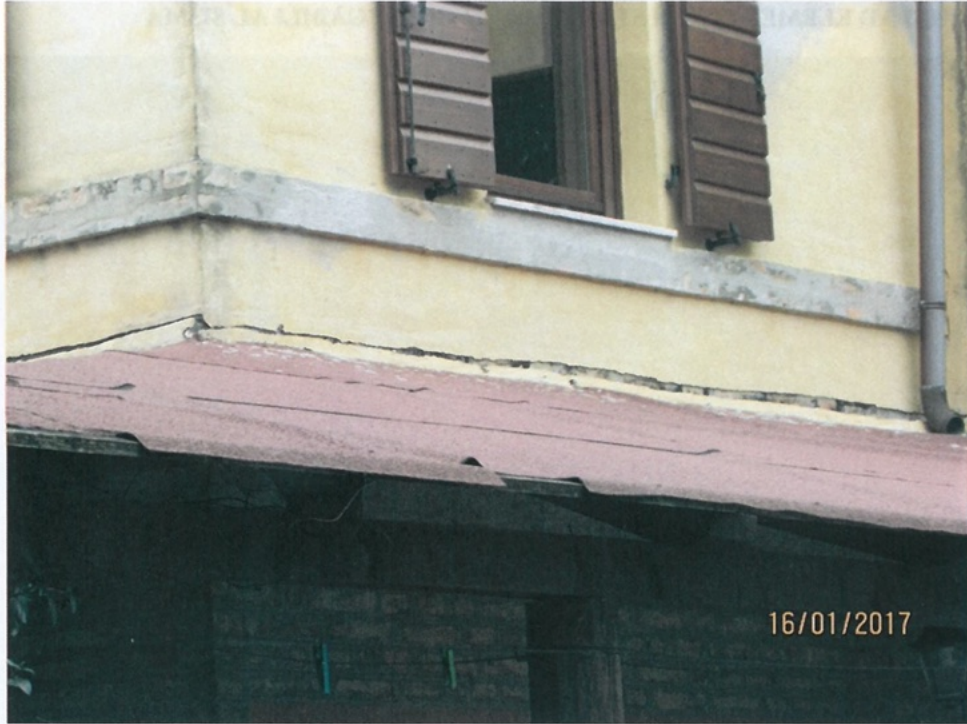
Foto 52 - Distacco Tipo Porticato in Legno
Piano Terra - Angolo Prospetto Sud-Est/Prospetto Sud-Ovest
